Programa: Monitoreo y Control del Estado Operativo y Mantenimiento de Plantas.

Subprograma: Inspecciones de Plantas.

Período: Enero a Diciembre de 2014.

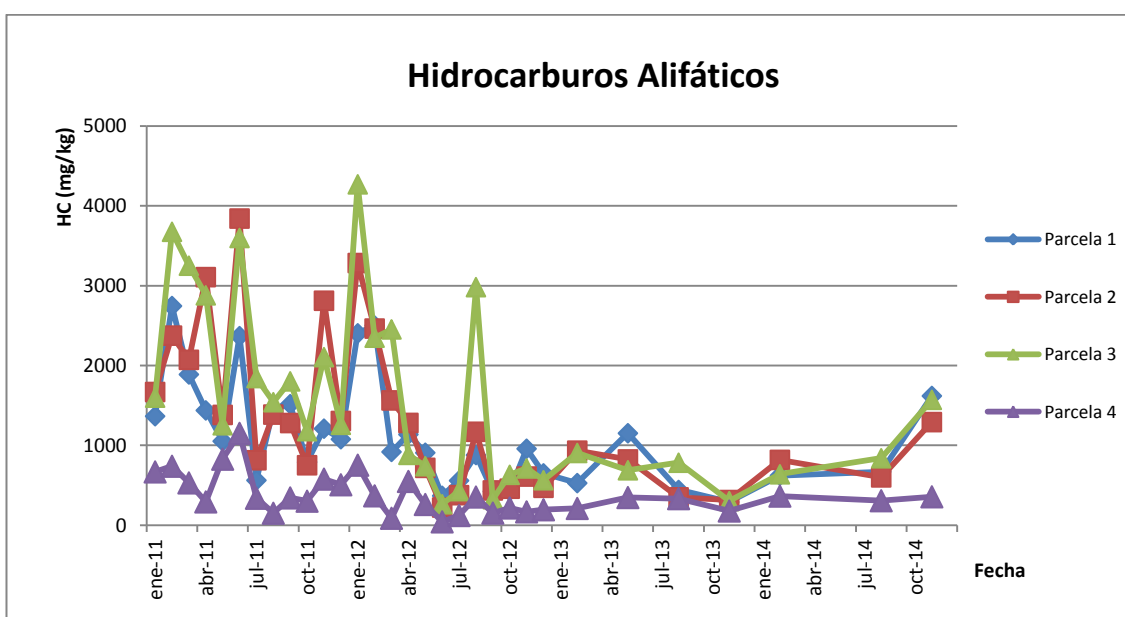
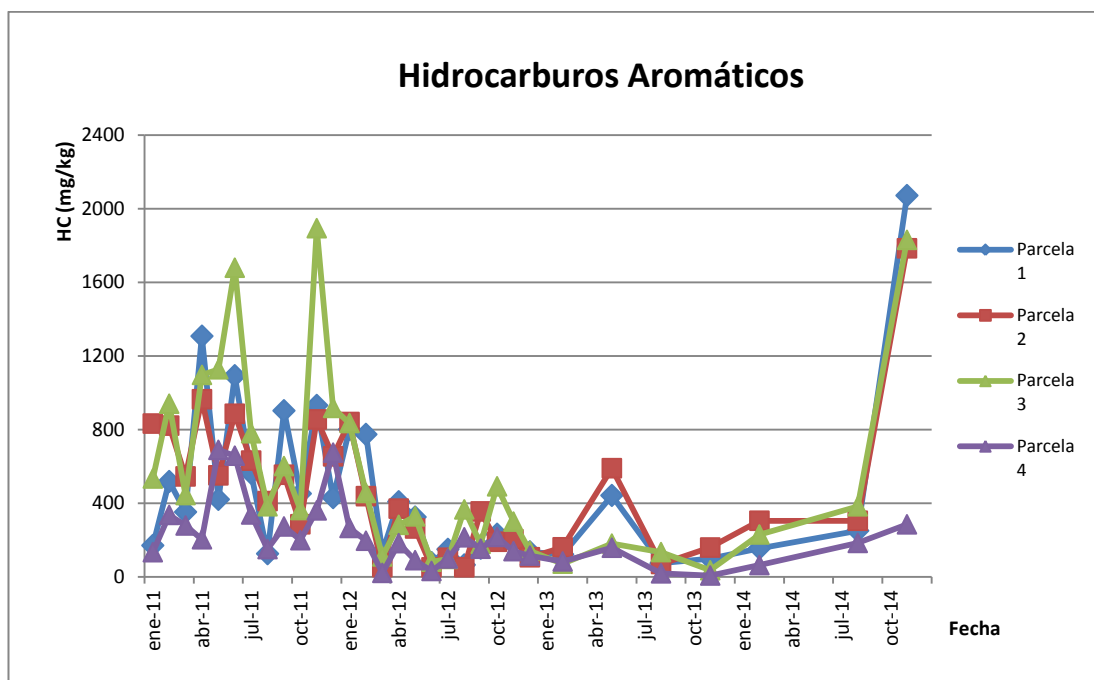
Se solicitó a la empresa los monitoreos correspondientes al año 2014 (Certificados de Cadena de Custodia y Protocolos para Informe), los mismos fueron volcados en un gráfico donde se puede apreciar la tendencia decreciente en concentración de Hidrocarburos Totales en suelo en las cuatro parcelas de la Zona No Saturada del Landfarming, como así también la concentración de Hidrocarburos Alifáticos y Aromáticos; aún cuando el monitoreo del año 2014 mostrara valores superiores a los del año 2013. Esto implica un seguimiento más riguroso durante el año 2015.

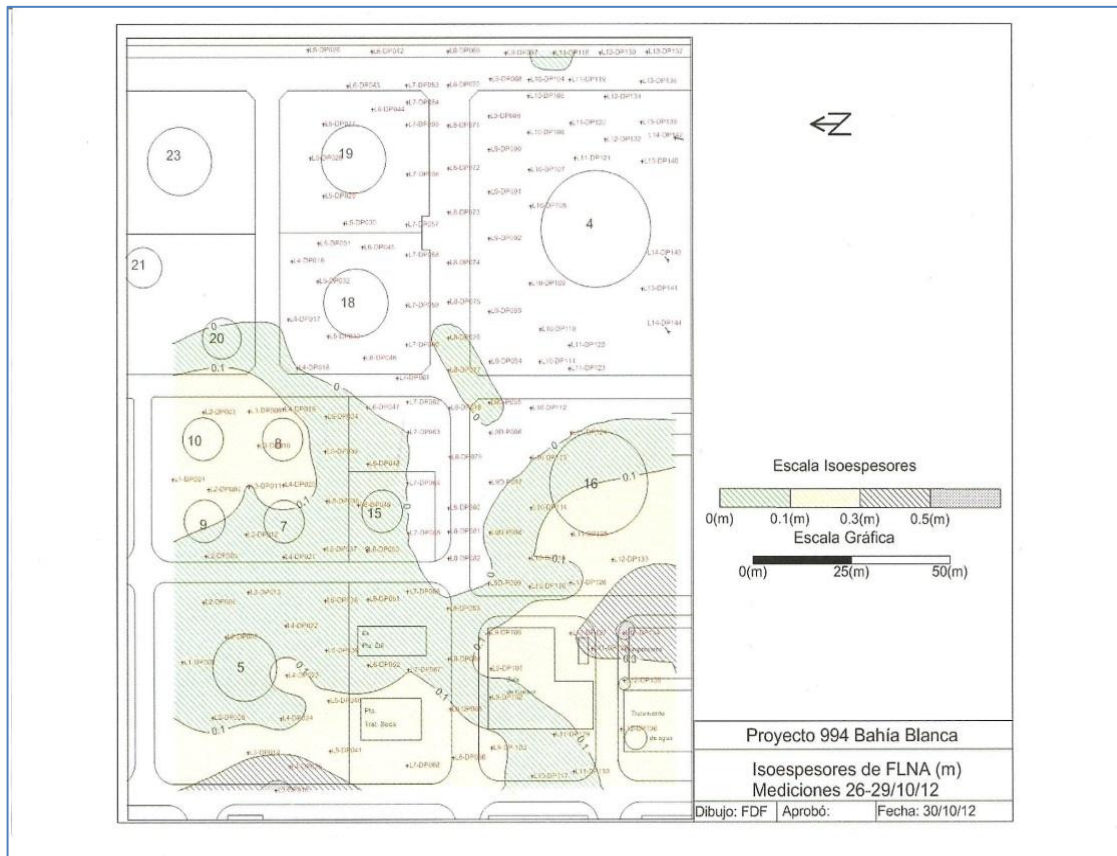
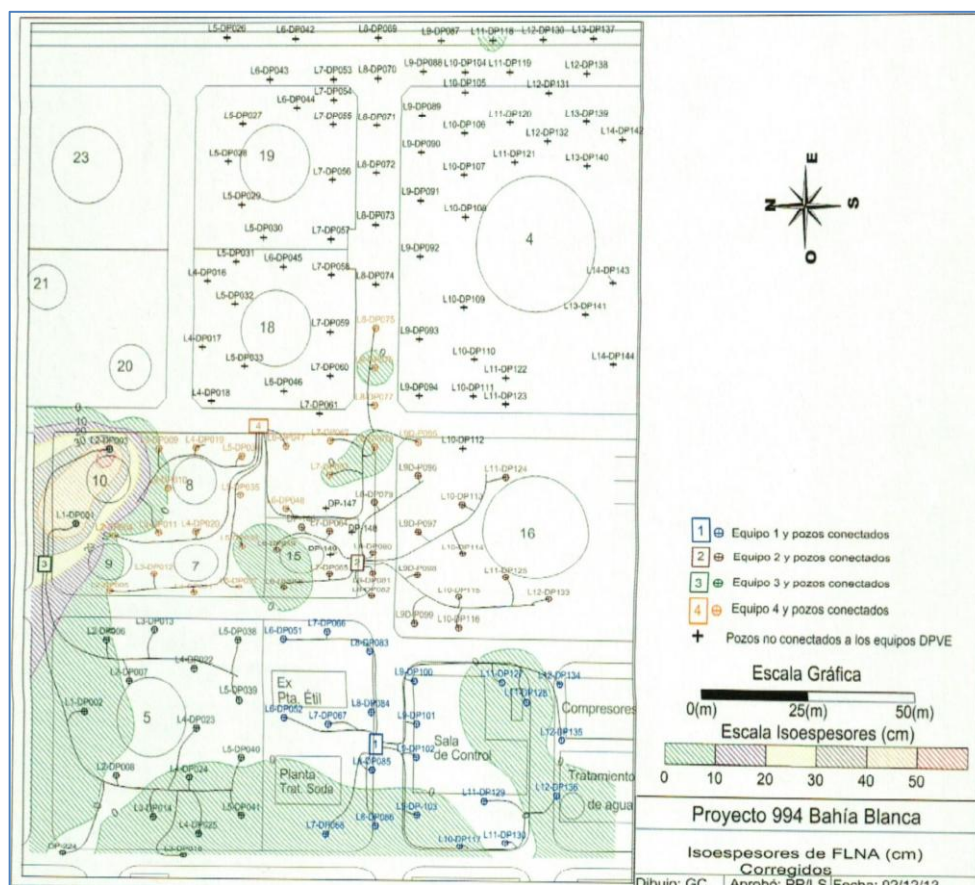
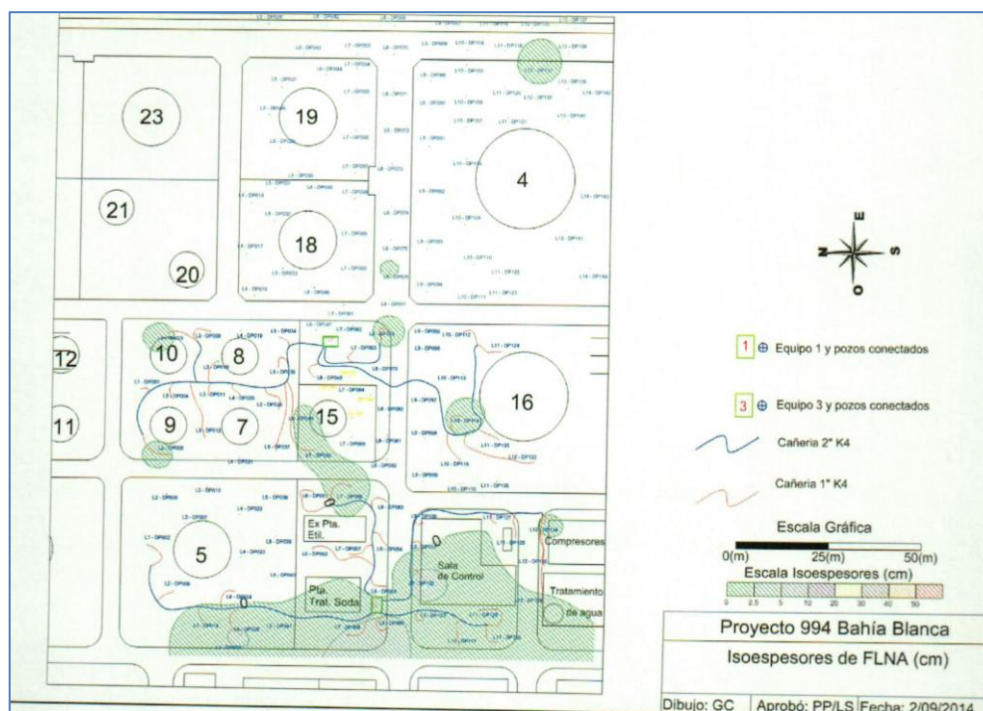
Figura 1: Comparación de evolución de isoespesores de FLNA desde 2009 hasta 2014 (Pluma FG)

Se logró una reducción del tamaño de la pluma y FLNA, lo que denota la efectividad del método utilizado, tal como se aprecia en la Figura 1 para la Pluma FG y Figura 2, para la Pluma CDE.

Pese a las fluctuaciones del espesor de la FLNA, la tendencia general de la totalidad de los pozos monitoreados es decreciente; durante el año 2014 no se han superado los 22 cm de FLNA (pozo 2, febrero de 2014).

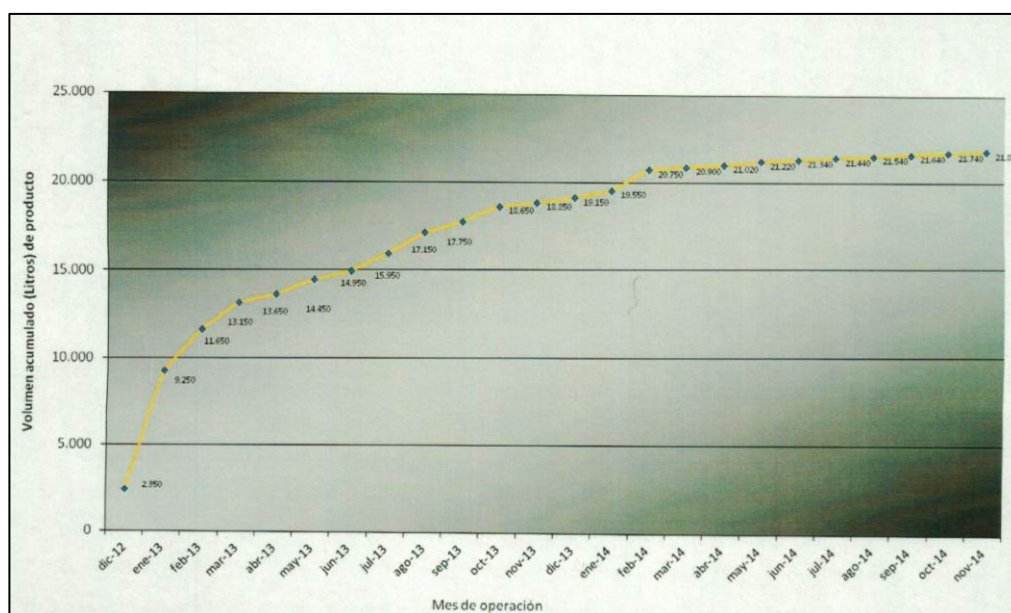
Volumen de FLNA recuperado desde diciembre de 2012 a diciembre de 2014

Para la Pluma FG, desde el inicio de la operación de extracción de FLNA hasta diciembre de 2014 se han recuperado 21840 litros de hidrocarburos. El hidrocarburo recuperado de la operación de extracción de FLNA es derivado al sistema de SLOP, ingresando al proceso productivo de refinación de la refinería.

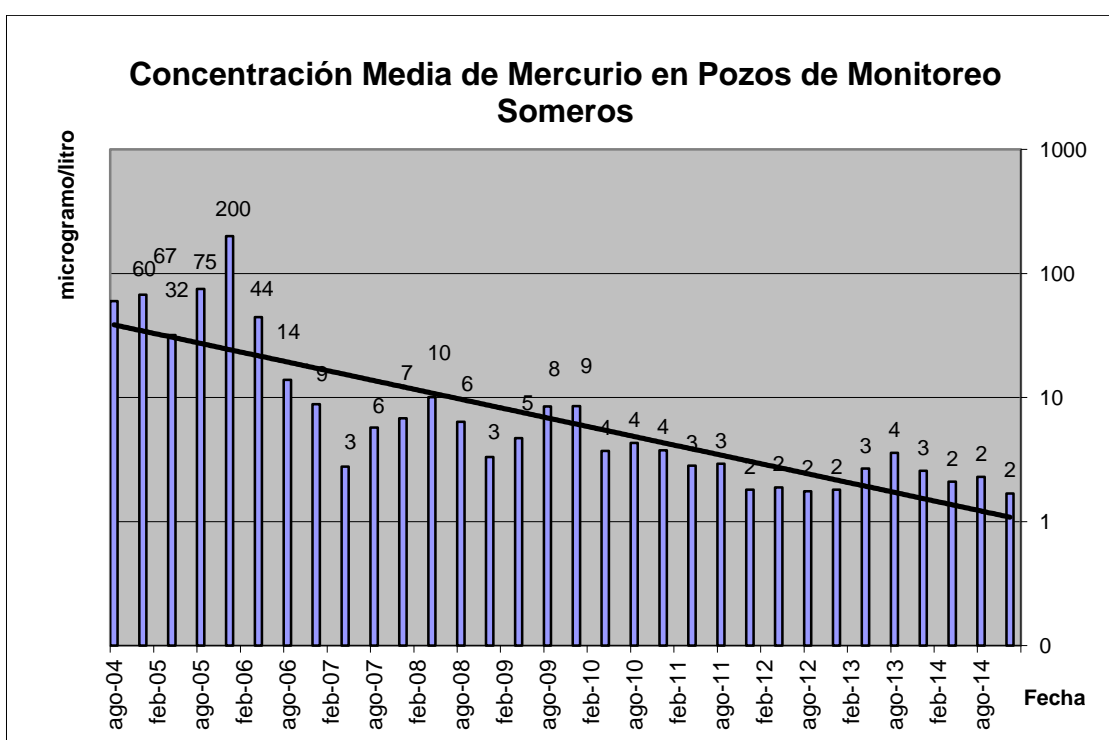
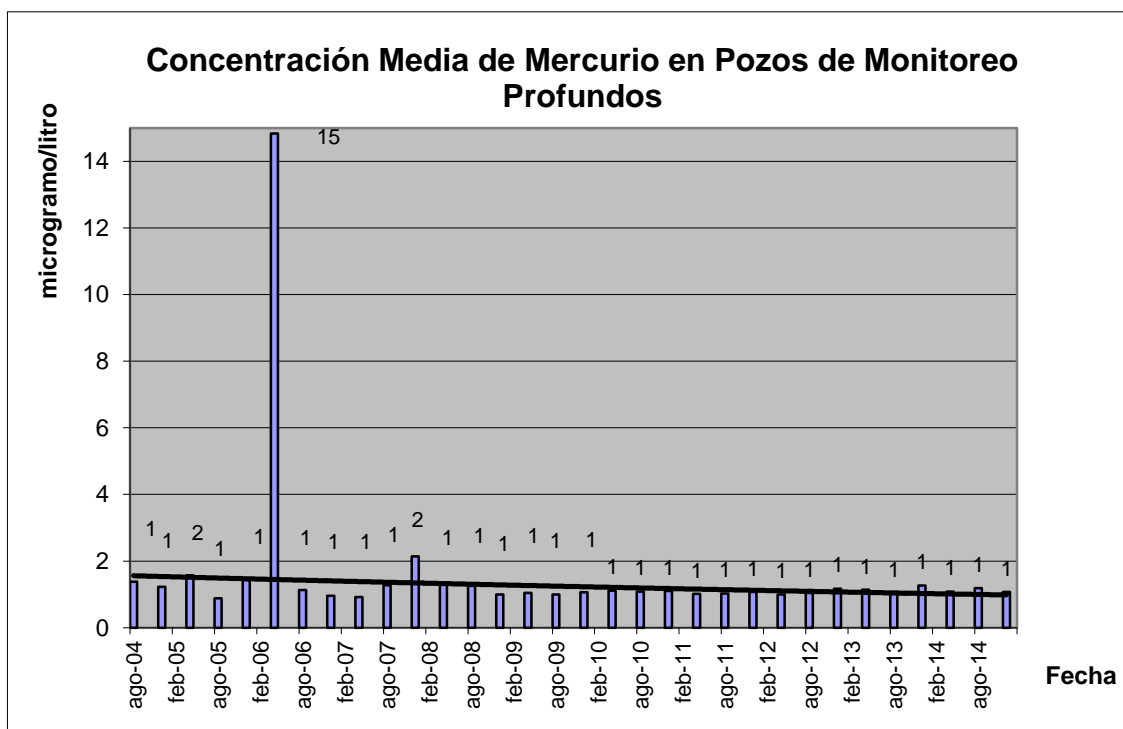
Si se analizan los siguientes gráficos donde se muestra la evolución de la Concentración Media de Mercurio en Pozos Someros y Pozos Profundos, se puede observar en el primer caso, una tendencia decreciente (aunque en los últimos años se ha estabilizado); en el caso de pozos profundos la tendencia es estable, levemente decreciente con valores alrededor de 1 µg/l.

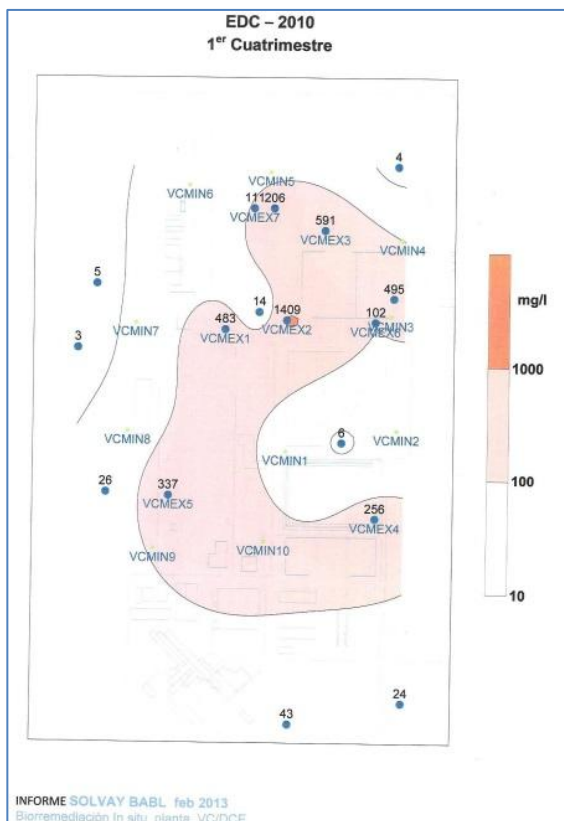
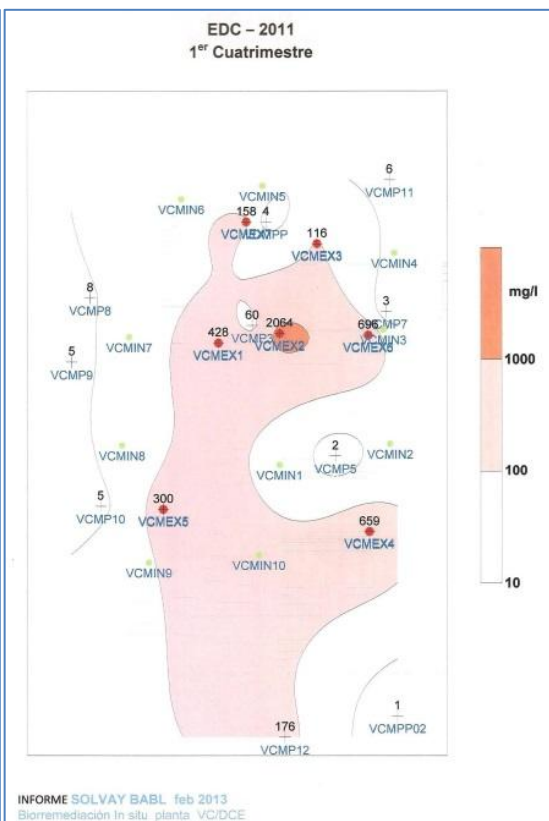
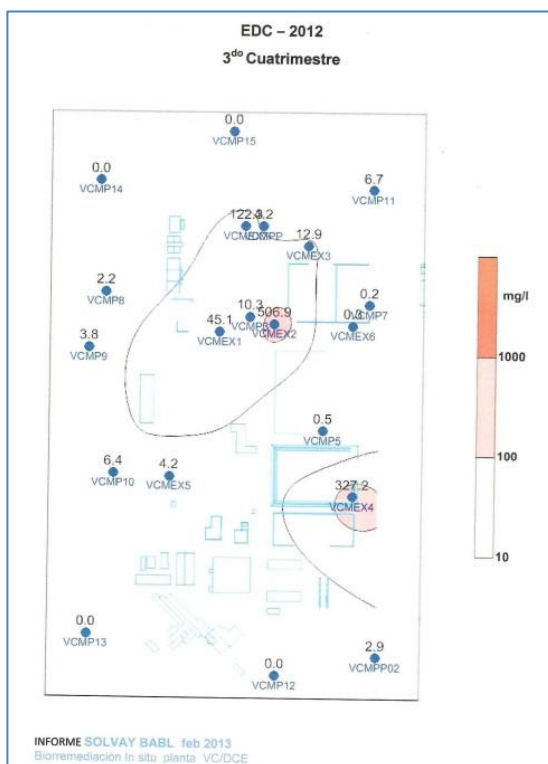
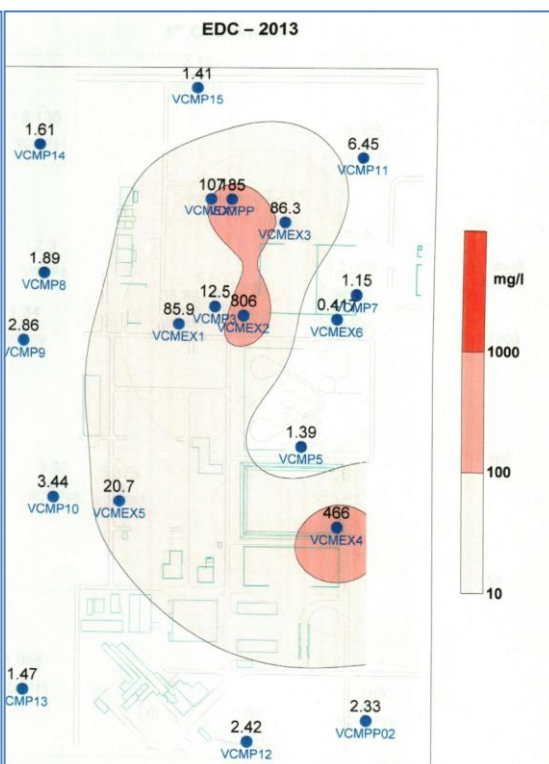
Figura 2: Comparación de isoconcentración de EDC

En los últimos años las concentraciones de EDC han aumentado en algunos pozos de extracción debido a fugas de EDC en el marco del Proyecto CS, desde hace algunos meses dichas concentraciones de EDC han disminuido.

El modelo matemático demostró la importancia de no parar el sistema de contención que impedirá la migración de la pluma de EDC fuera del sitio. Esta situación es confirmada con las curvas piezométricas de los pozos profundos.
