**Programa:** Monitoreo y Control del Estado Operativo y Mantenimiento de Plantas.

**Subprograma:** Pasivos Ambientales.

**Período:** Enero a Diciembre de 2016.

## 1. Pasivos Ambientales

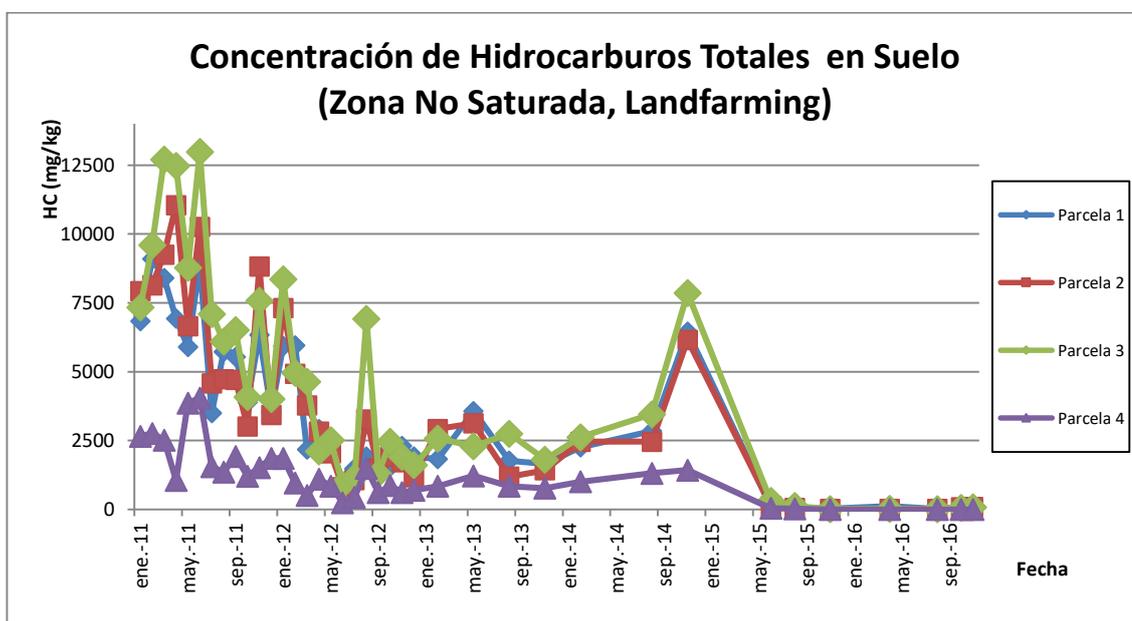
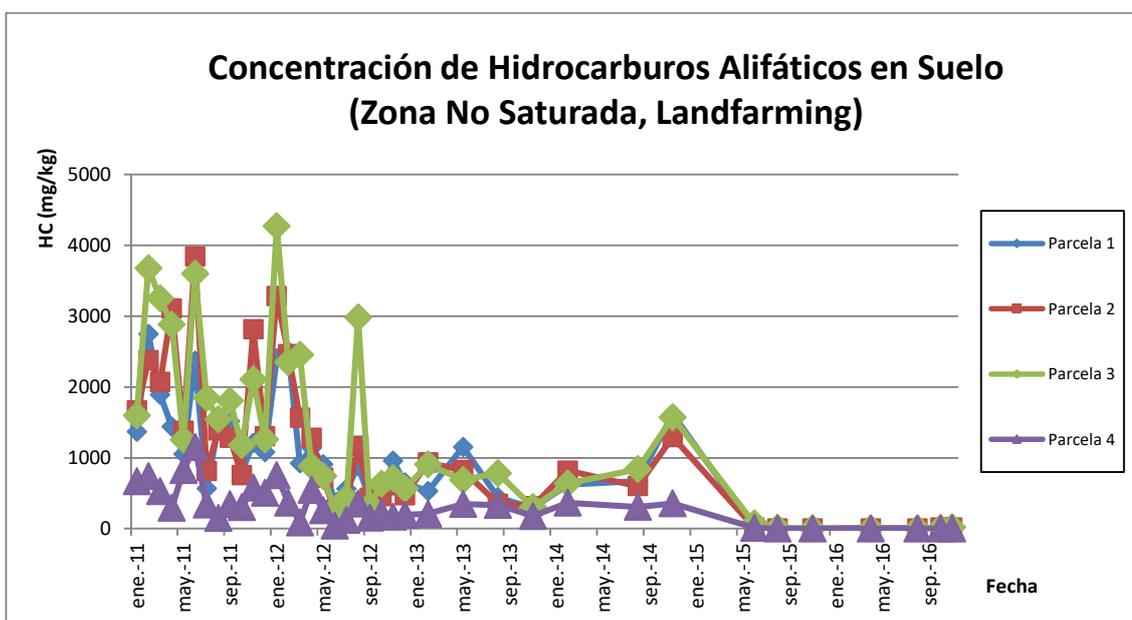
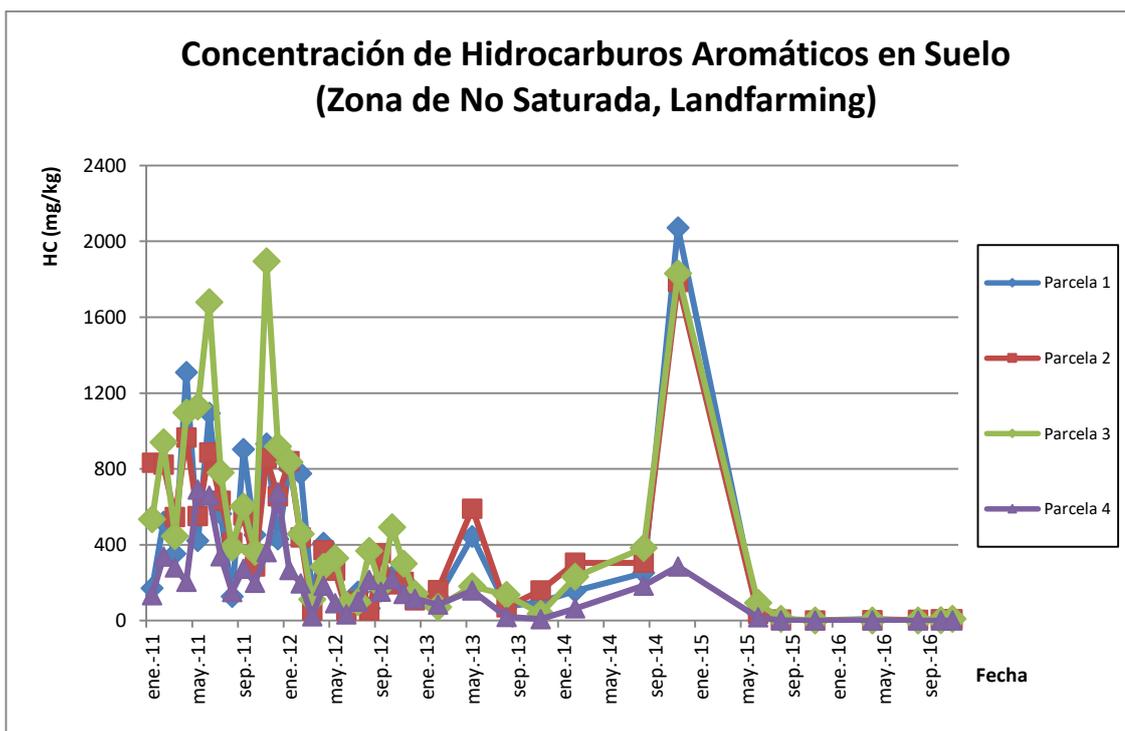
Se solicitó a la empresa los monitoreos correspondientes al año 2016 (Certificados de Cadena de Custodia y Protocolos para Informe), los mismos fueron volcados en un gráfico donde se puede apreciar la tendencia decreciente en concentración de Hidrocarburos Totales en suelo en las cuatro parcelas de la Zona No Saturada del Landfarming, como así también la concentración de Hidrocarburos Alifáticos y Aromáticos. En el año 2016 los resultados de los monitoreos arrojaron valores muy

inferiores a los históricos, por solicitud del OPDS mediante la Resolución 57/15, el monitoreo del Landfarming deberá realizarse en forma trimestral y mediante la técnica EPA 8015D y así se viene realizando desde mediados de 2015, anteriormente se realizaba con la técnica EPA 418.1. Los valores actuales son llamativamente inferiores a los históricos, una de las causas podría ser el cambio de técnica analítica, de todas maneras no se dispone de suficiente cantidad de datos para sacar conclusiones, se seguirá prestando atención a posteriores monitoreos.

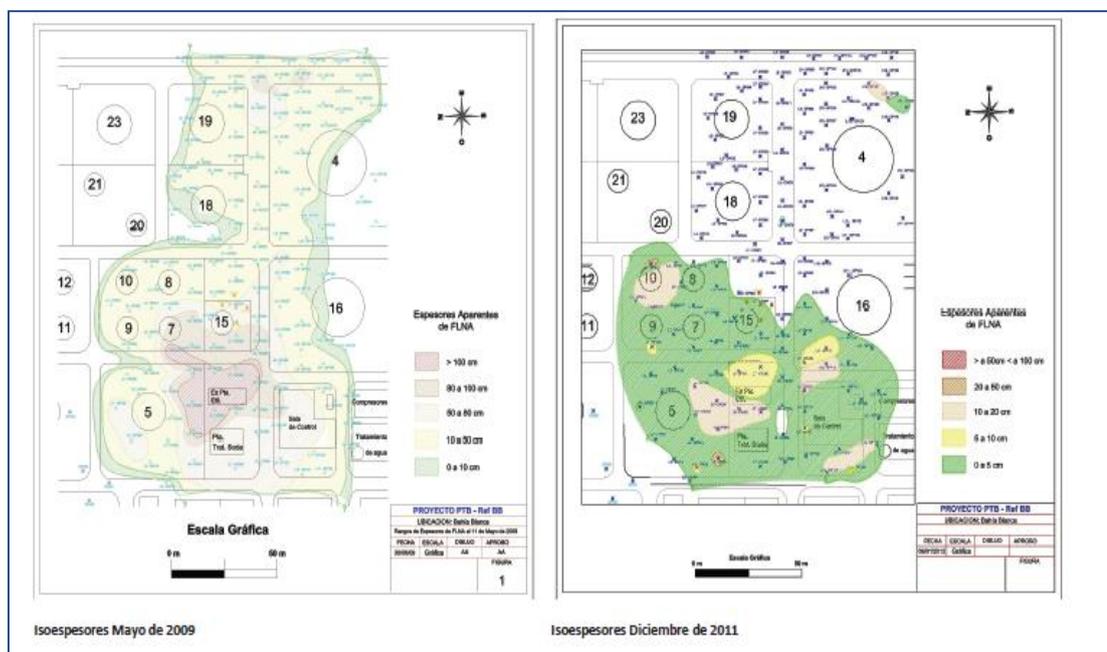
Isoespesores años 2009 y 2011

Se logró una reducción del tamaño de la pluma y del espesor de la FLNA, lo que denota la efectividad del método utilizado, tal como se aprecia en las siguientes

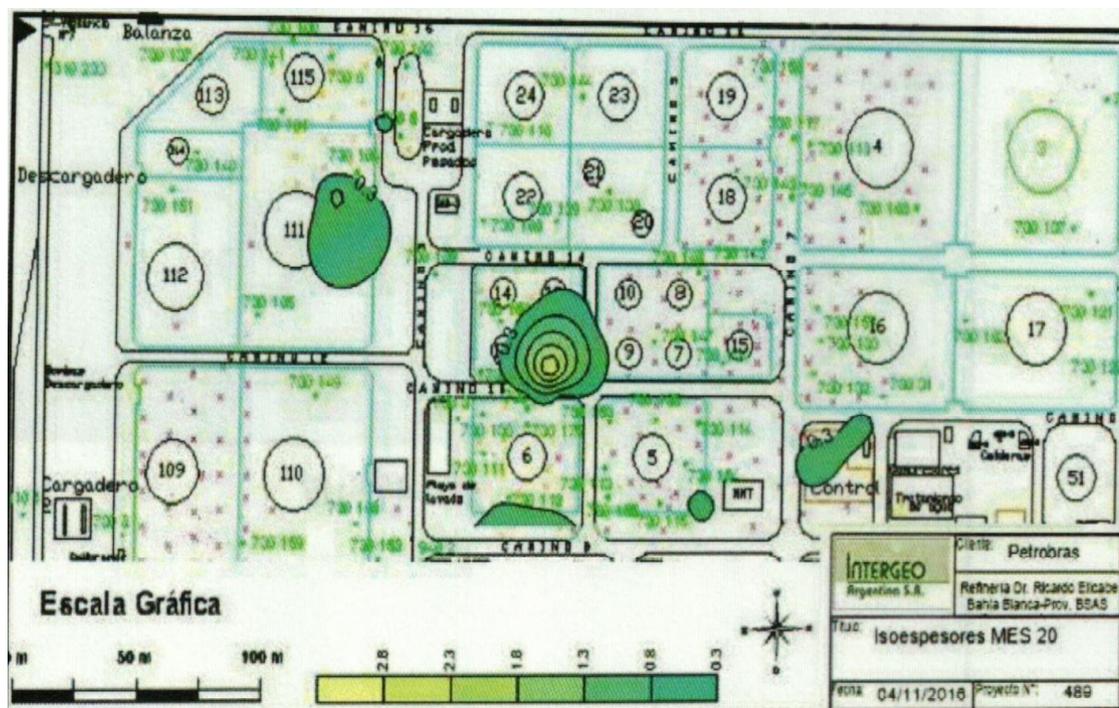
Isoespesores Noviembre 2016

Pese a las fluctuaciones del espesor de la FLNA, la tendencia general de la totalidad de los pozos monitoreados es de decreciente a estable (últimos dos años); durante el año 2016 no se han superado los 15.5 cm de FLNA (pozo 260, enero de 2016 pluma CDE y pozo 76, marzo de 2016, Pluma FG).

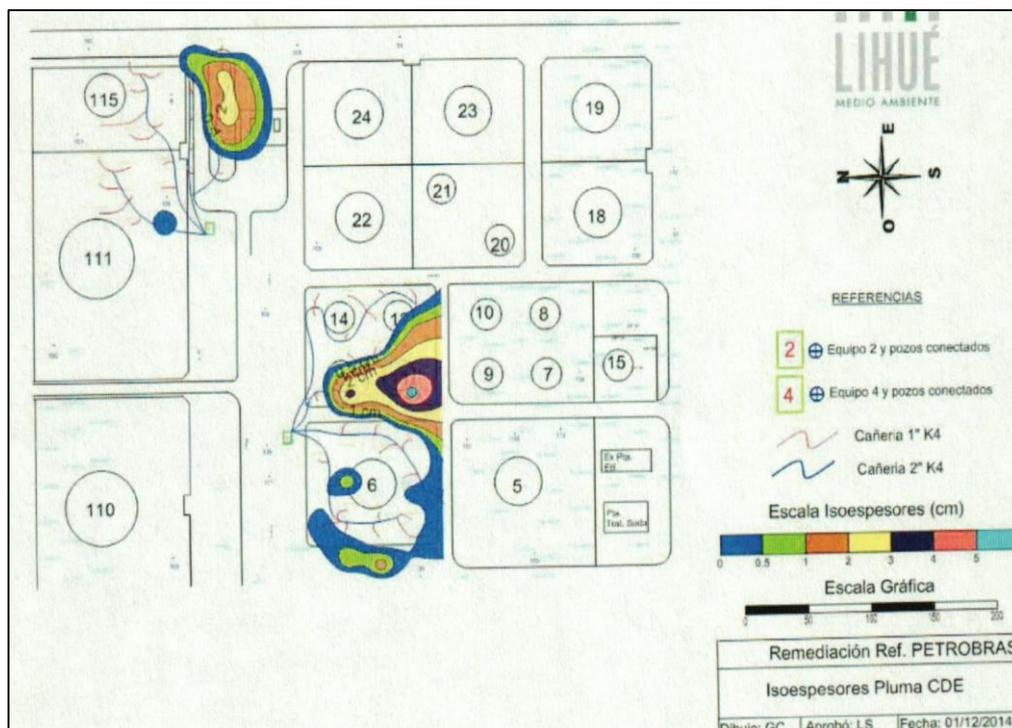
Isoespesores Pluma CDE al inicio de la operación, marzo de 2014.

Para la remediación de la pluma CDE se realizó el monitoreo solicitado por OPDS a partir del 30 de enero de 2014 con una frecuencia mensual. El total de producto recuperado a noviembre de 2014 por los dos equipos durante los meses de operación fue de 8950 litros de FLNA (Lihué Ingeniería S.A). Durante el periodo marzo 2015-agosto 2016 fueron recuperados 2590 litros en la Pluma CDE (Intergeo Argentina S.A). La empresa continúa con la eliminación de los espesores de FLNA con los equipos 2 y 4 sobre la Pluma CDE. Dados los bajos espesores se realizará tareas puntuales de extracción sobre los pozos que continúan registrando presencia de FLNA. Se concluye que el proceso iniciado ha arrojado resultados óptimos para el sector CDE ya que se ha registrado un descenso considerable de espesores de FLNA desde el inicio de las operaciones.

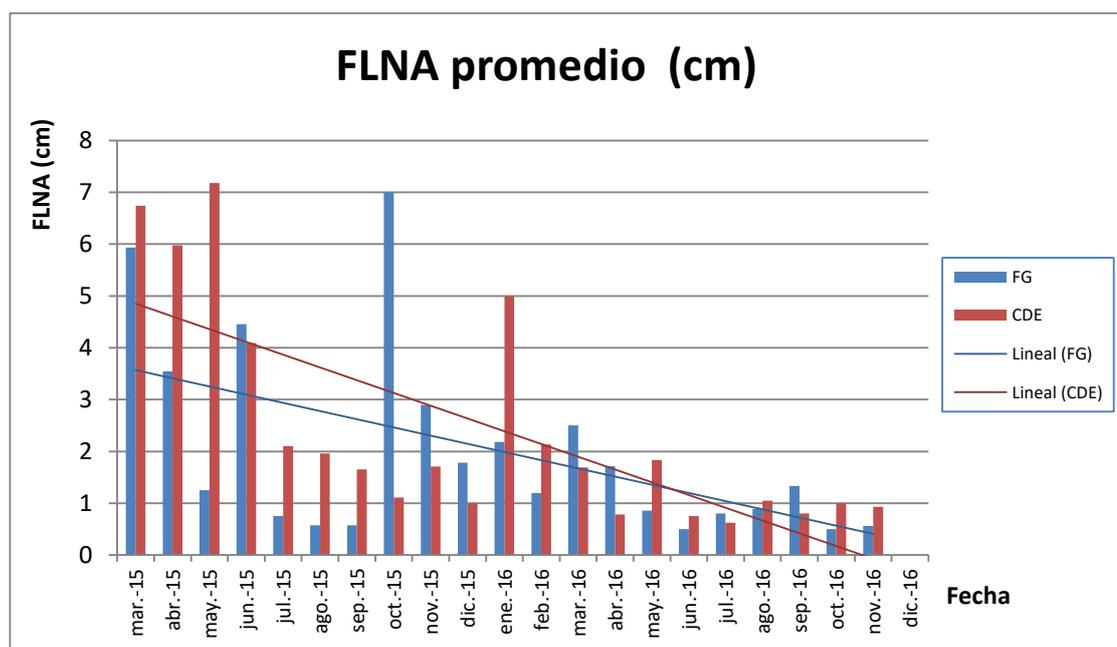
En el siguiente gráfico se observa la evolución del promedio de espesores de la FLNA de todos los pozos identificados por pluma (dos últimos años).

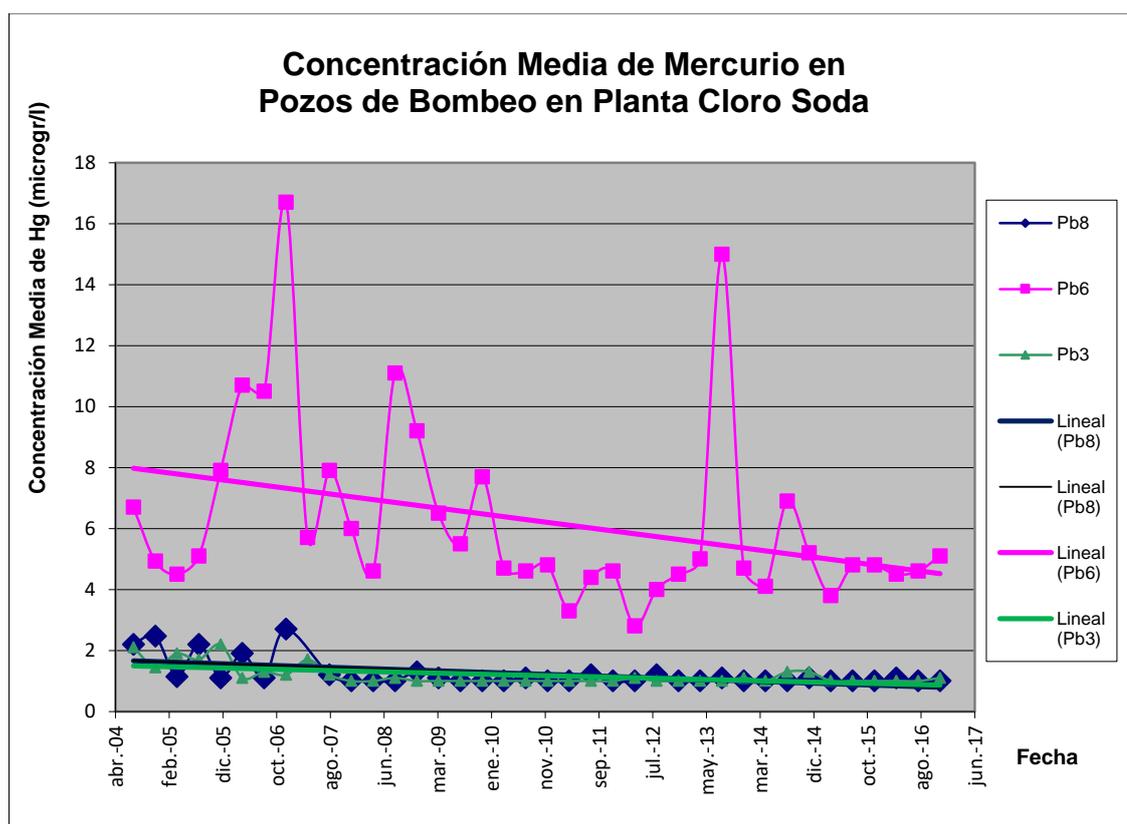
Desde abril de 2004 a diciembre de 2016 los resultados analíticos de los tres pozos de bombeo (Pb3, Pb6 y Pb8) permitieron señalar que la evolución de la concentración de mercurio es levemente decreciente, aunque con tendencia estable; presentando una concentración asintótica en los pozos de bombeo Pb3 y Pb8 (1 µg/l).

En los tres pozos de bombeo las concentraciones de mercurio desde el inicio del programa de confinamiento tienden a disminuir. En los últimos controles hay una estabilización relativa de las concentraciones detectadas alrededor de la unidad en los pozos de bombeo Pb3 y Pb8. En el Pb6 las concentraciones de mercurio se encuentran por debajo de los 7 microgramo/l. Esta unidad a mediados de noviembre de 2016 dejó de funcionar, previéndose su inmediato reemplazo.

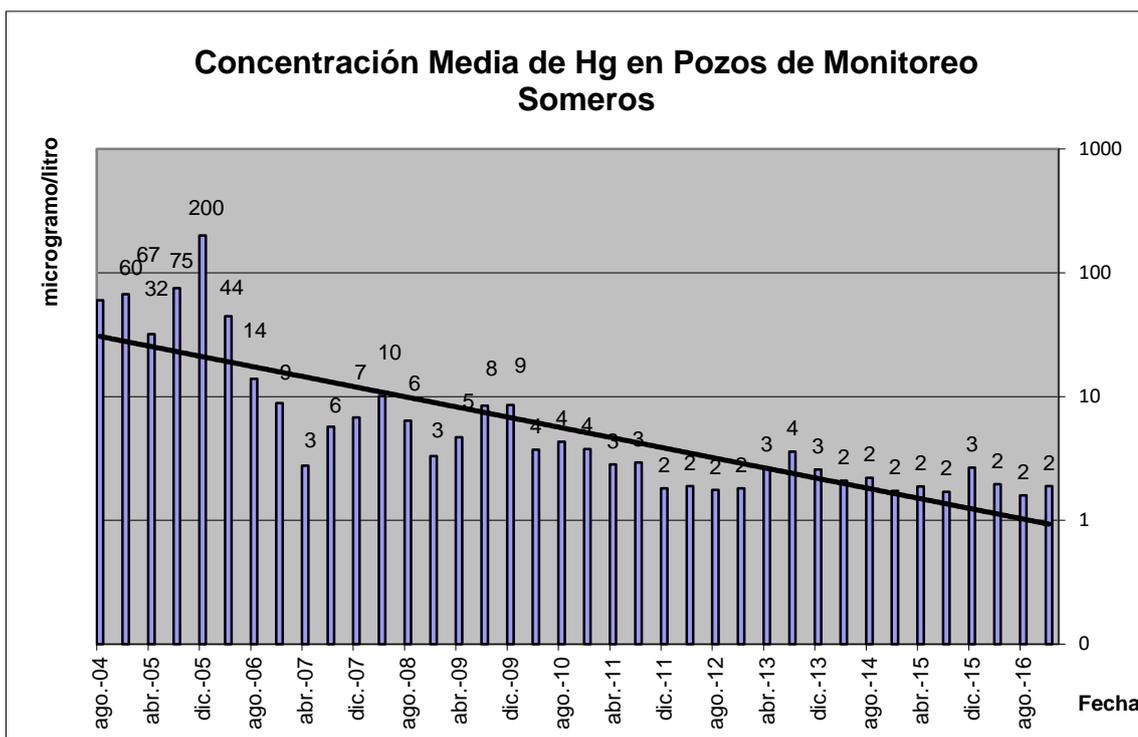
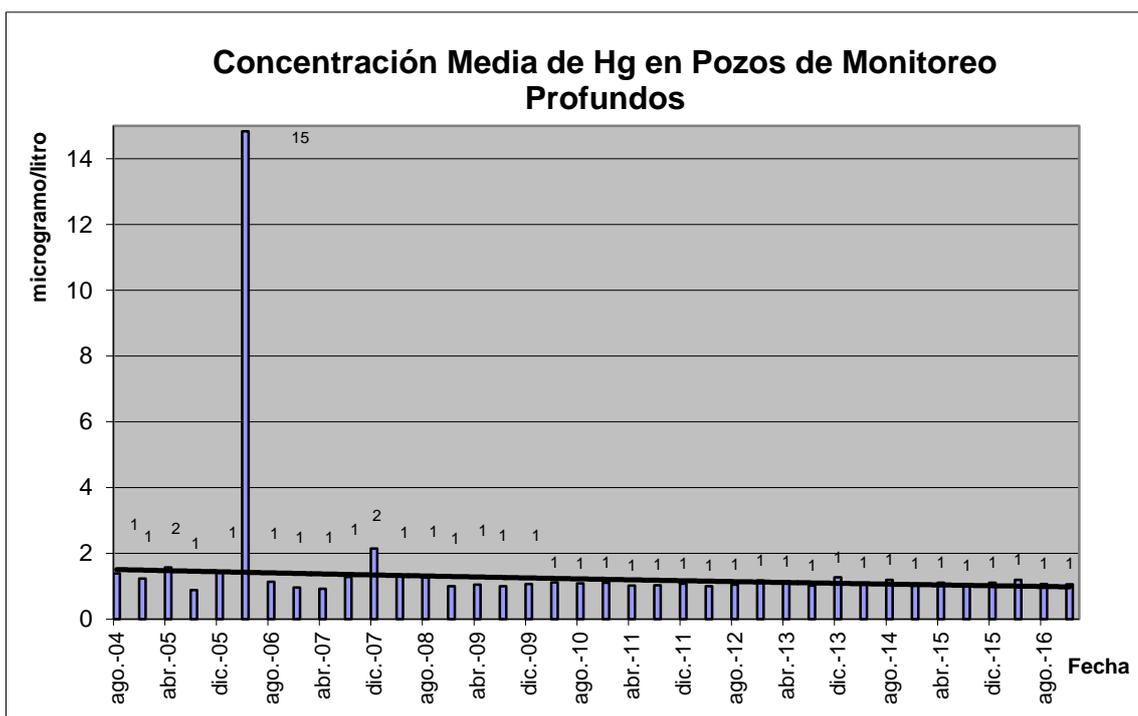
En los siguientes gráficos se muestra la evolución de la Concentración Media de Mercurio en Pozos Someros y Pozos Profundos, se puede observar en el primer caso, una tendencia decreciente (aunque en los últimos años se ha estabilizado); en el caso de pozos profundos la tendencia es estable, levemente decreciente con valores alrededor de 1 µg/l.

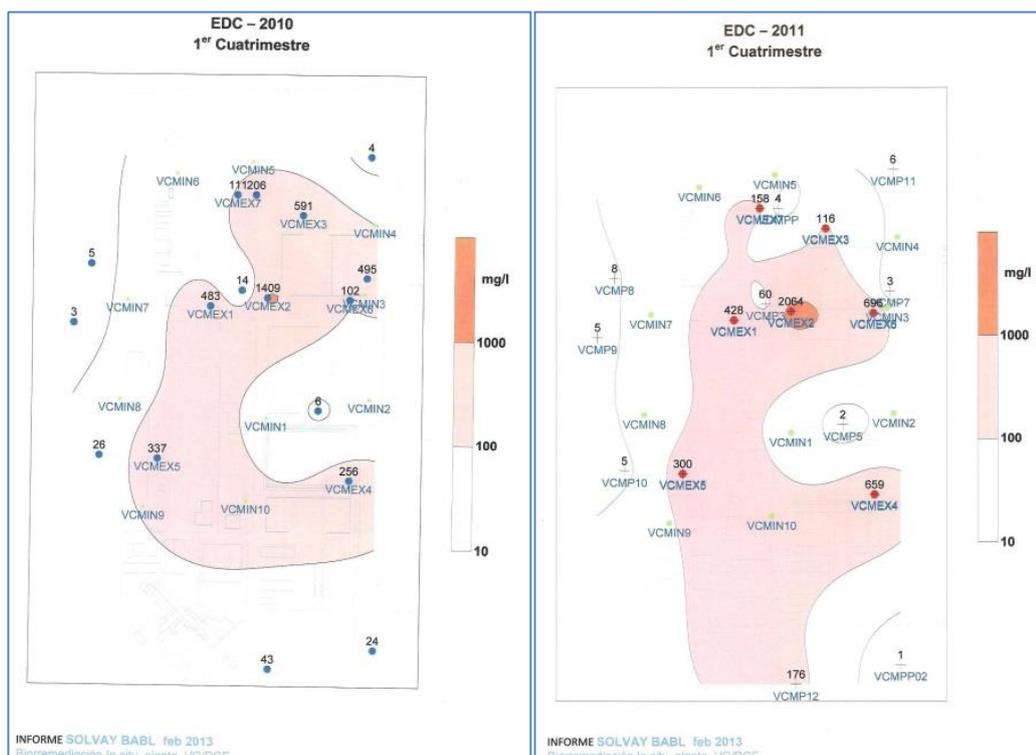
El área delimitada por las curvas de isoconcentración se ha reducido significativamente con respecto a años anteriores, como se verifica en los siguientes planos (años 2010 a 2016):

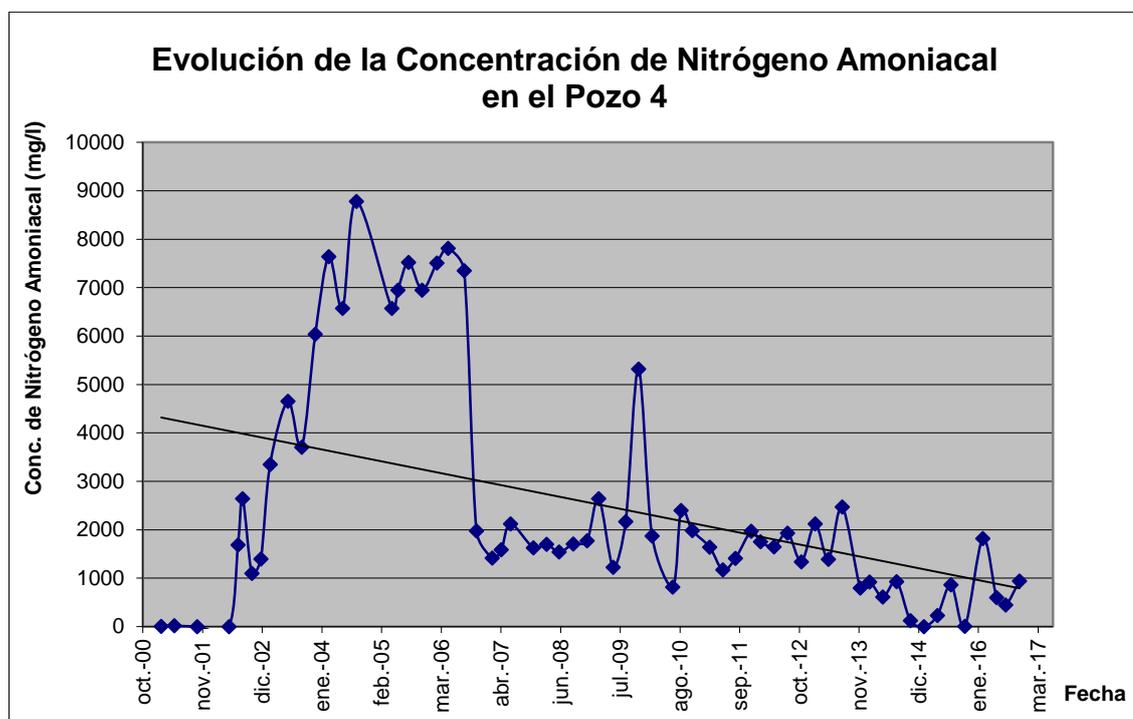
El siguiente gráfico muestra la evolución de la concentración de nitrógeno amoniacal en el pozo 4 hasta fines del año 2016. Este es el pozo de mayor concentración de nitrógeno amoniacal inicial y es el que se utiliza para bombeo y posterior despojo con aire en la planta Branch.

Se solicitó a la empresa información actualizada y datos de monitoreo, se nos informó que la planta Branch (extracción del amoníaco por arrastre con aire) ha mejorado su funcionamiento. Este proceso arrastra el amoníaco del agua por medio de aire a contracorriente y luego combustiona la corriente gaseosa y amoníaco.

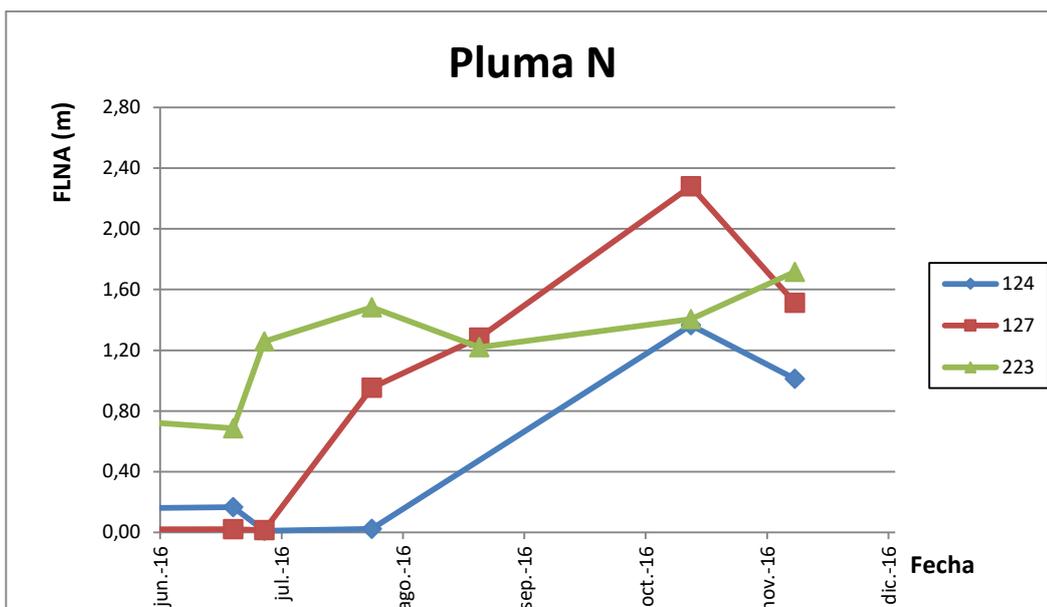
#### Pluma N (Pozos 124, 127 y 223)

El último semestre de 2016 se registraron valores de tendencia ascendente de FLNA en los tres pozos.

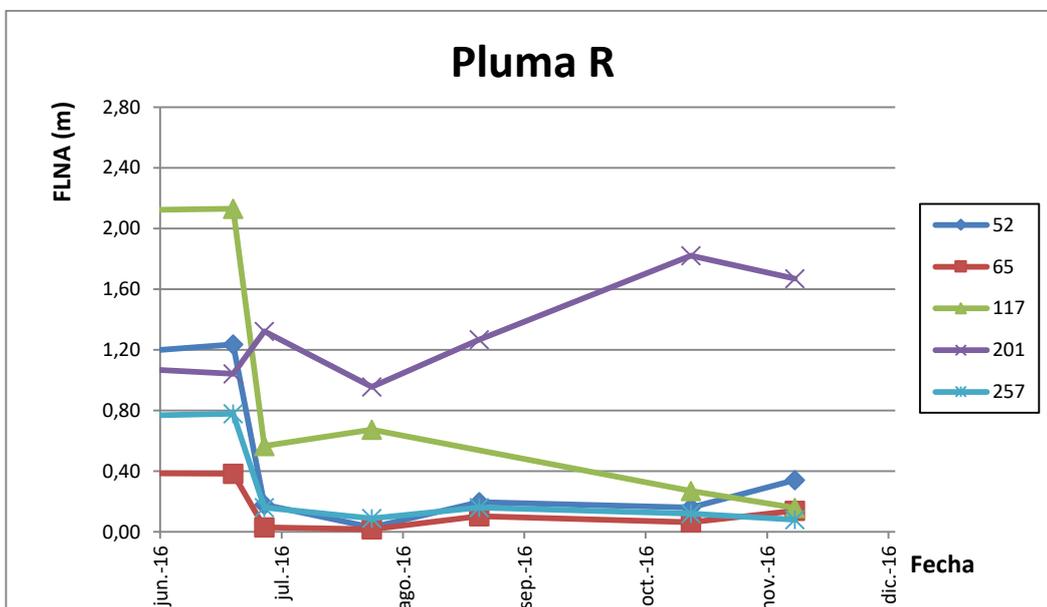
#### Pluma R: Sector ex Refinería

Todos los pozos registraron espesores significativos de FLNA, únicamente el pozo 201 registró espesores constantes y buena recuperabilidad.

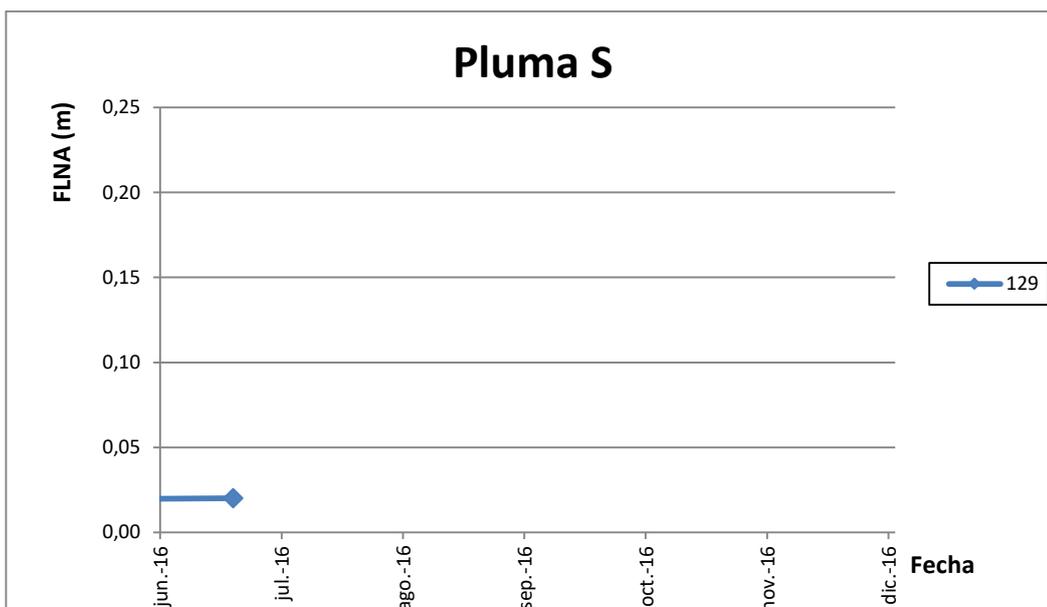
#### Pluma S

El único pozo que conforma la Pluma S es el Pozo 129, que registró FLNA densa.

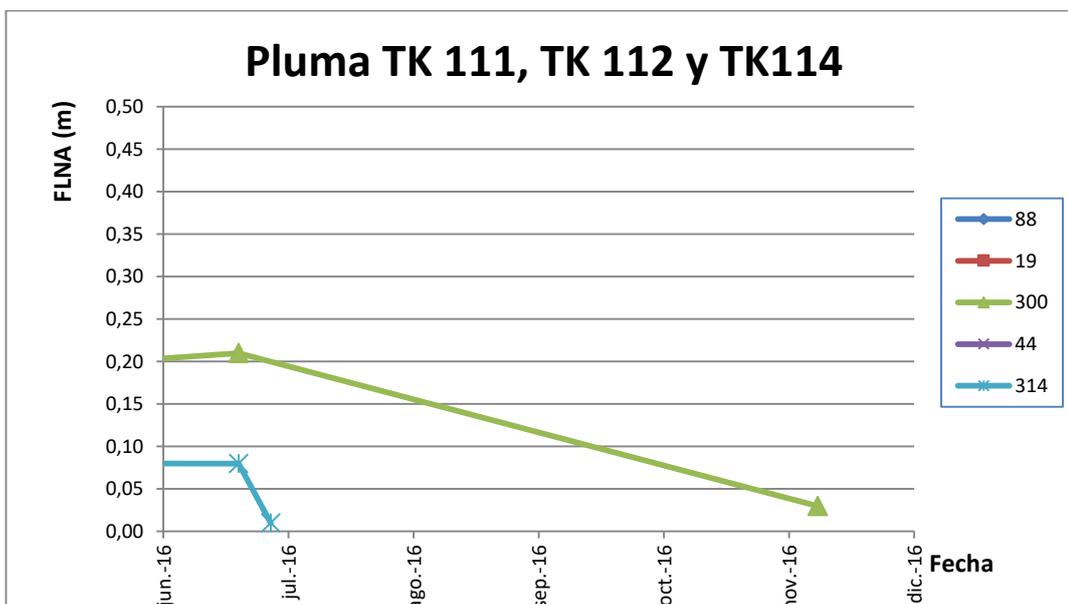
Pluma G: Sector Tanque 111, Pluma Tk112: Sector Tanque 112 y Pluma TK114: Sector Tanque 114

La pluma del Tanque 112 está compuesta únicamente por el pozo 19 y la pluma de Tanque 114 por el pozo 88; ambos con registro de FLNA densa.

Con respecto a la Pluma G, los pozos 300 y 314 registraron FLNA, pero en el último semestre de 2016 no volvieron a presentar FLNA.

Las tres plumas fueron intervenidas extrayendo toda la columna de agua en los pozos que las componen, por tal motivo las extracciones de FLNA densa no fueron cuantificadas.

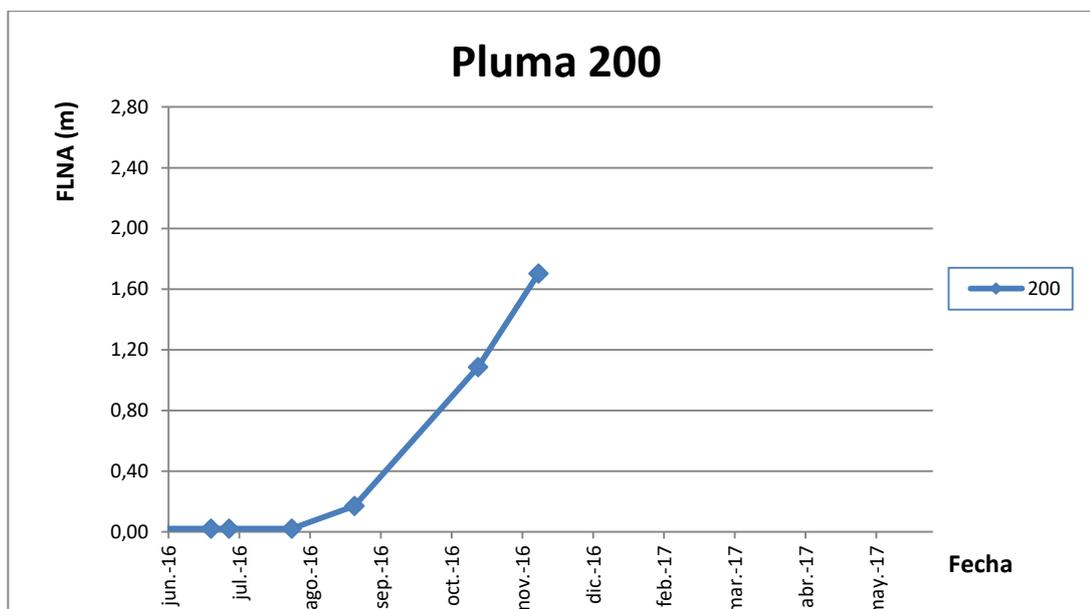
## Pluma 200

El único pozo de esta pluma (pozo 200) tuvo un comportamiento de baja recuperabilidad al principio y luego, en el último semestre de 2016 aumentó su FLNA, Pese a que su composición es diferente a la de la Pluma B, no se descarta que sea parte de ella.

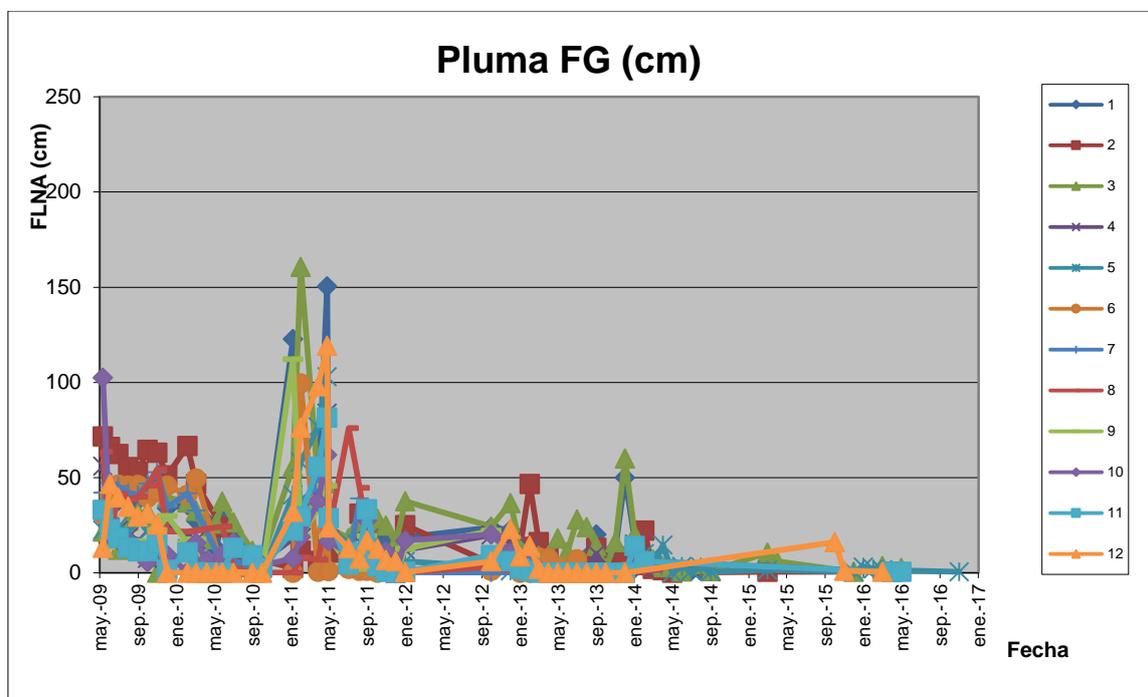
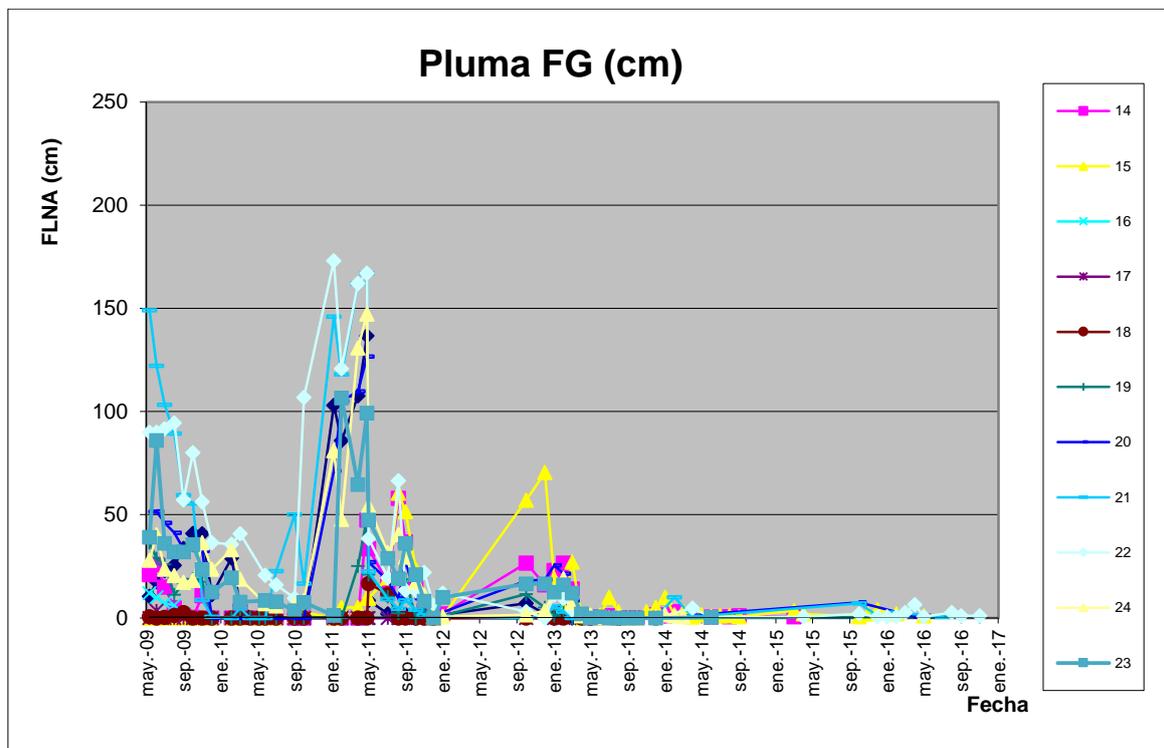
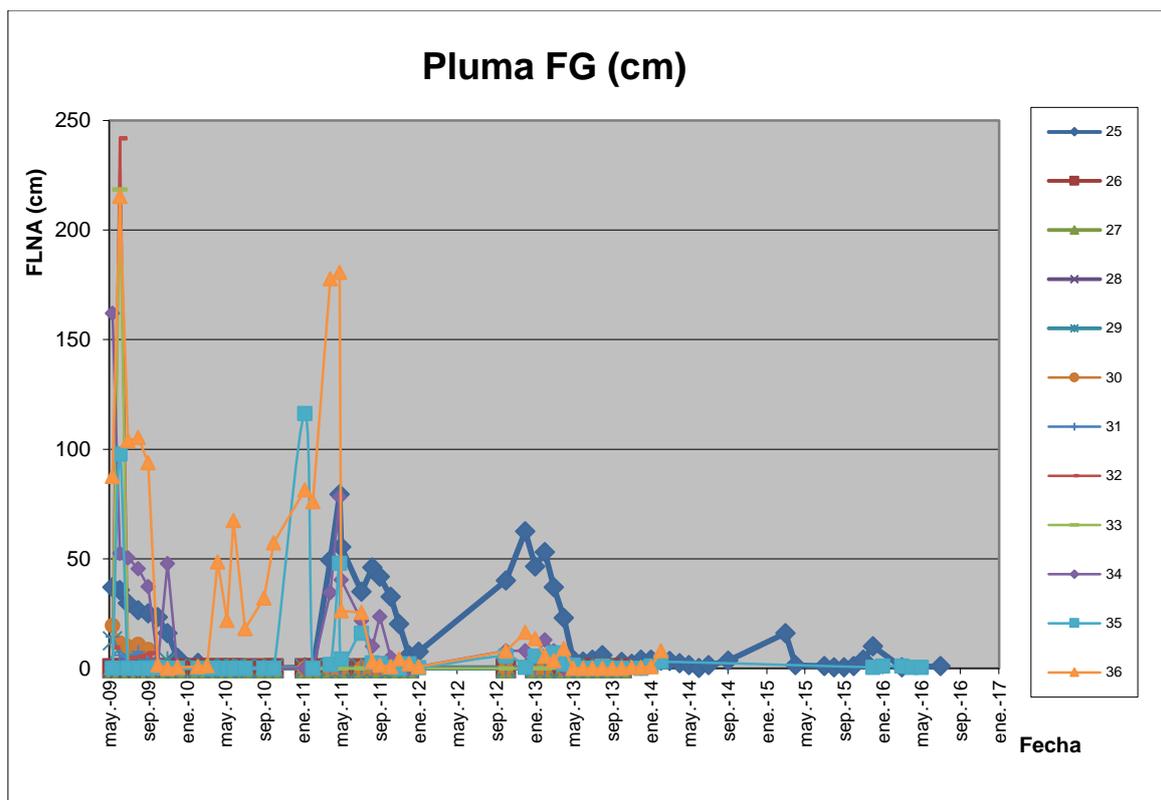
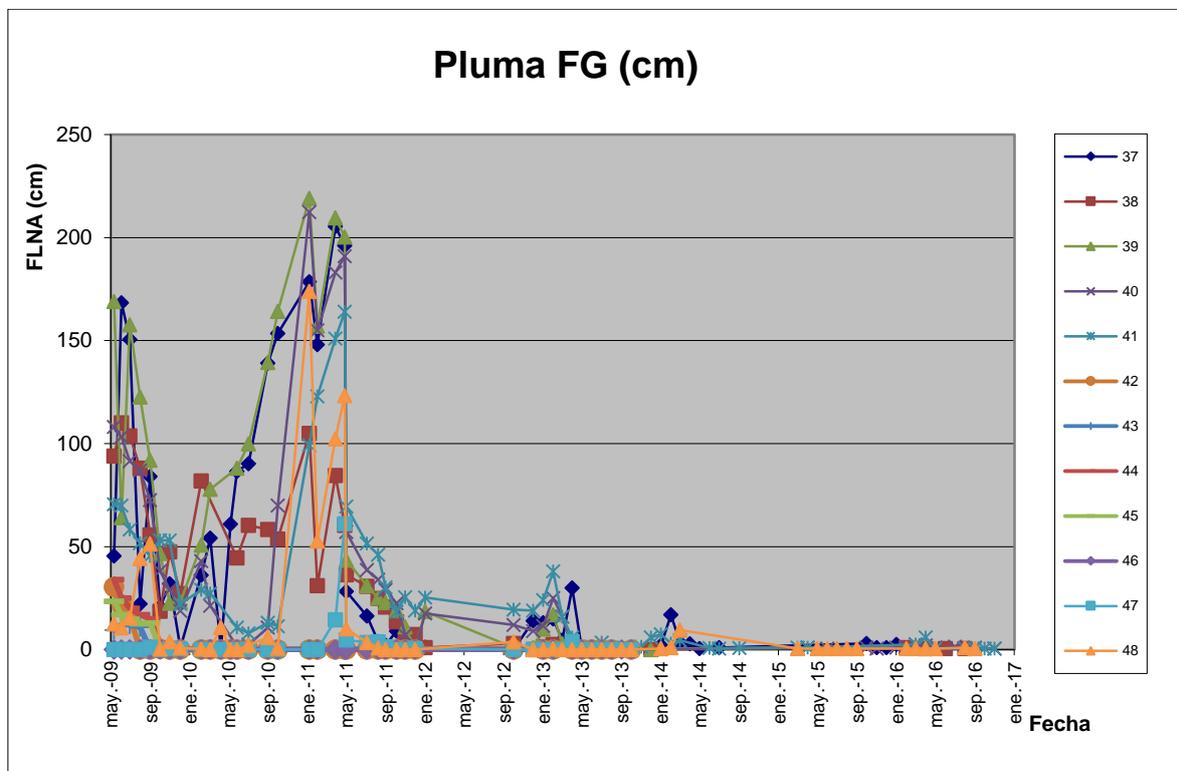
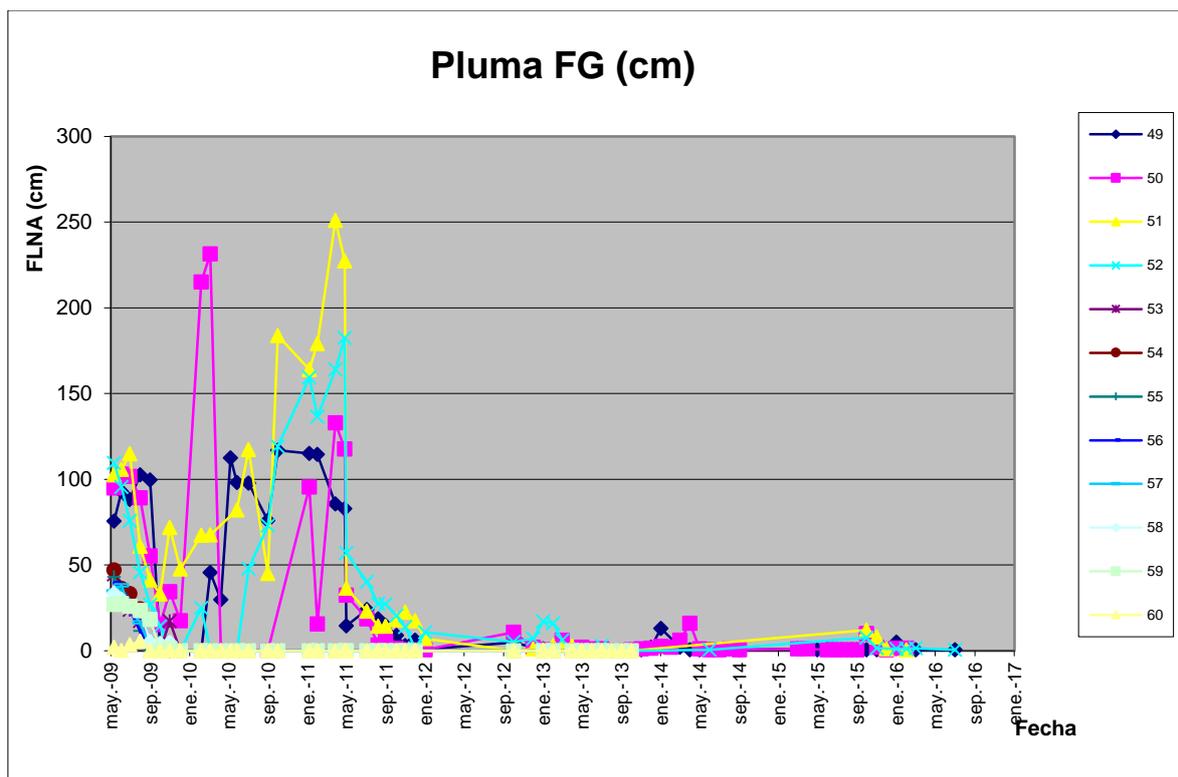
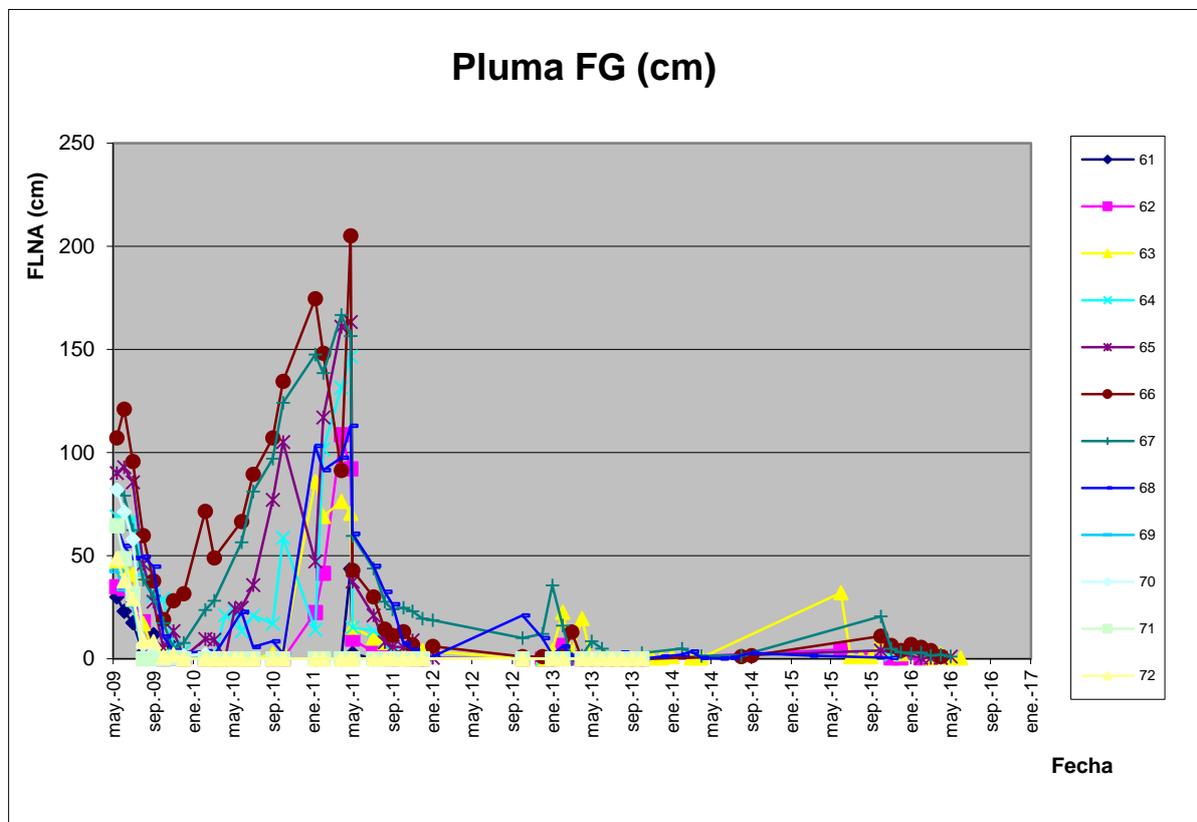
La técnica aplicada (Dual Phase Vacuum Extraction) se encuentra en una etapa asintótica del proceso para el sector pluma FG, tal como se muestra en los Gráficos 1 al 12 del Anexo Pasivos Ambientales (páginas 48 a 5).

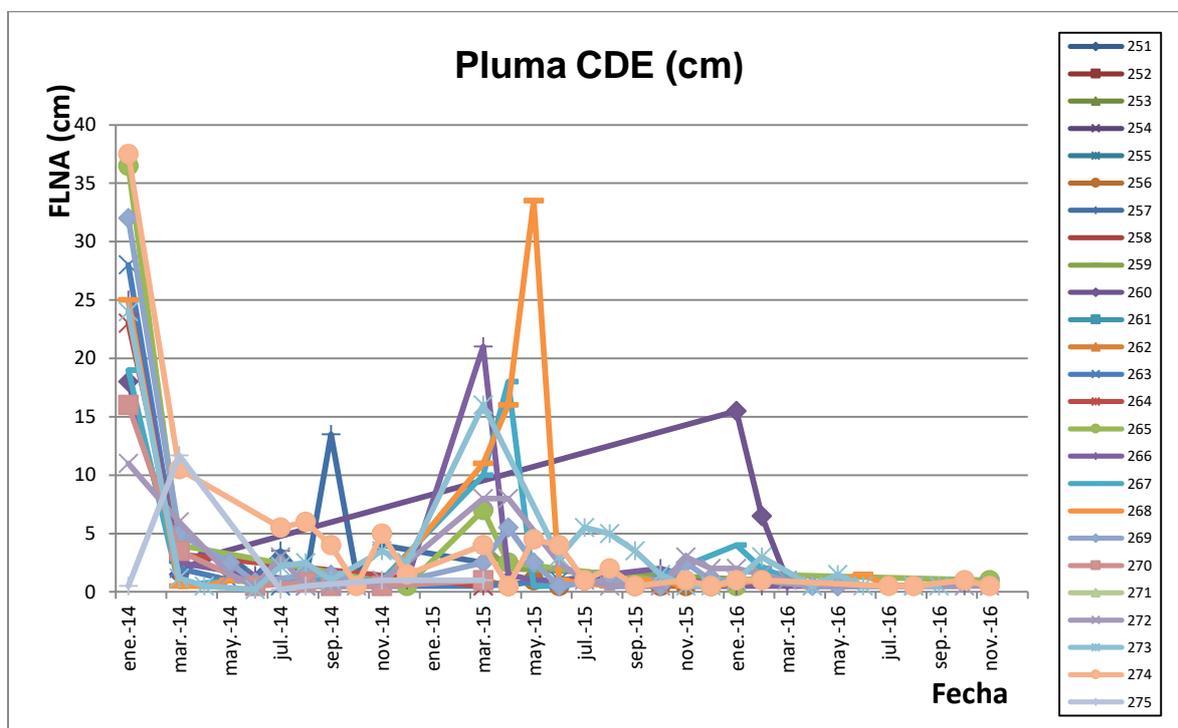
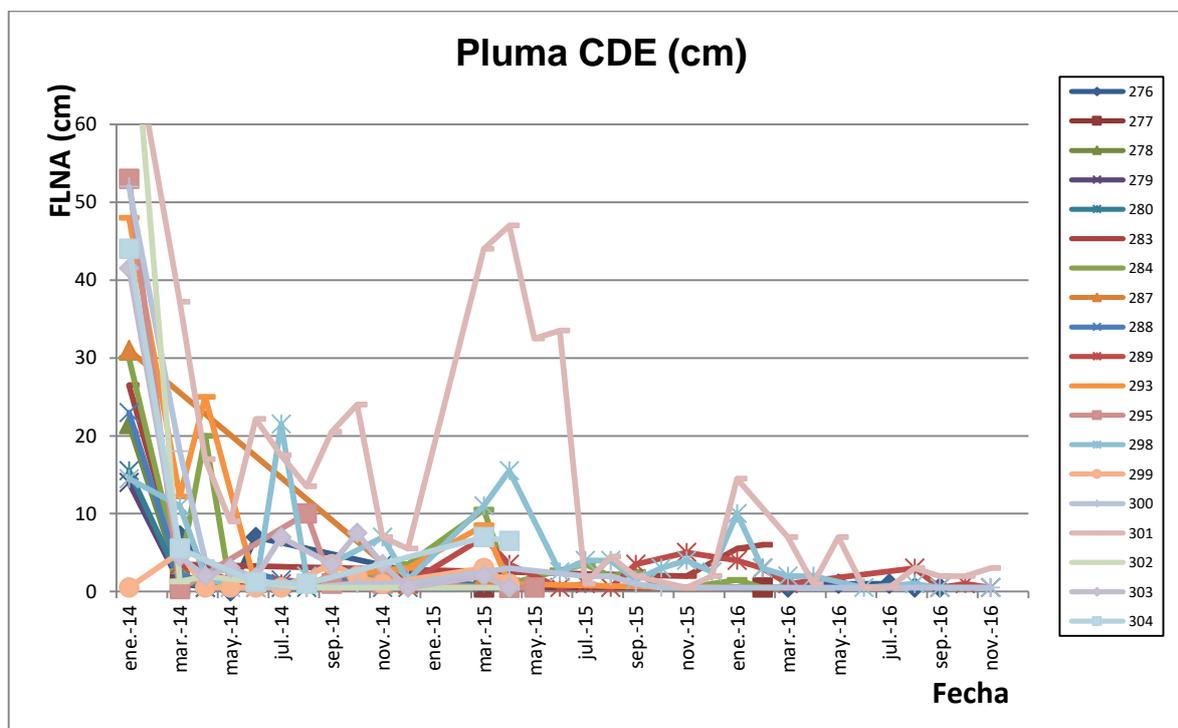
La empresa continúa trabajando actualmente en la pluma FG. Lo mismo sucede con la Pluma CDE (Gráficos 13 y 14 del Anexo Pasivos Ambientales, página 54).
