Programa: Monitoreo y Control del Estado Operativo y Mantenimiento de Plantas.

Subprograma: Pasivos Ambientales.

Período: Enero a Diciembre de 2017.

1. Pasivos Ambientales

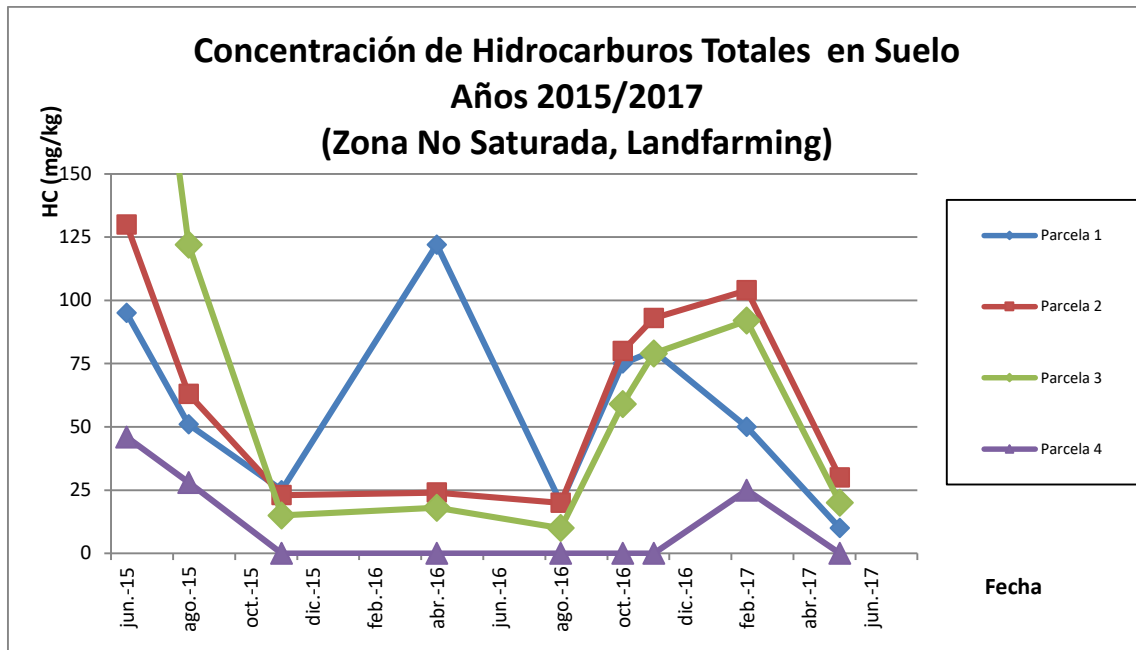
En el siguiente gráfico se detalla la evolución de la concentración de Hidrocarburos Totales de Petróleo desde mayo de 2015 (entrada en vigencia de la Resolución OPDS 57/15) hasta diciembre de 2017, en otra escala para su mejor visualización.

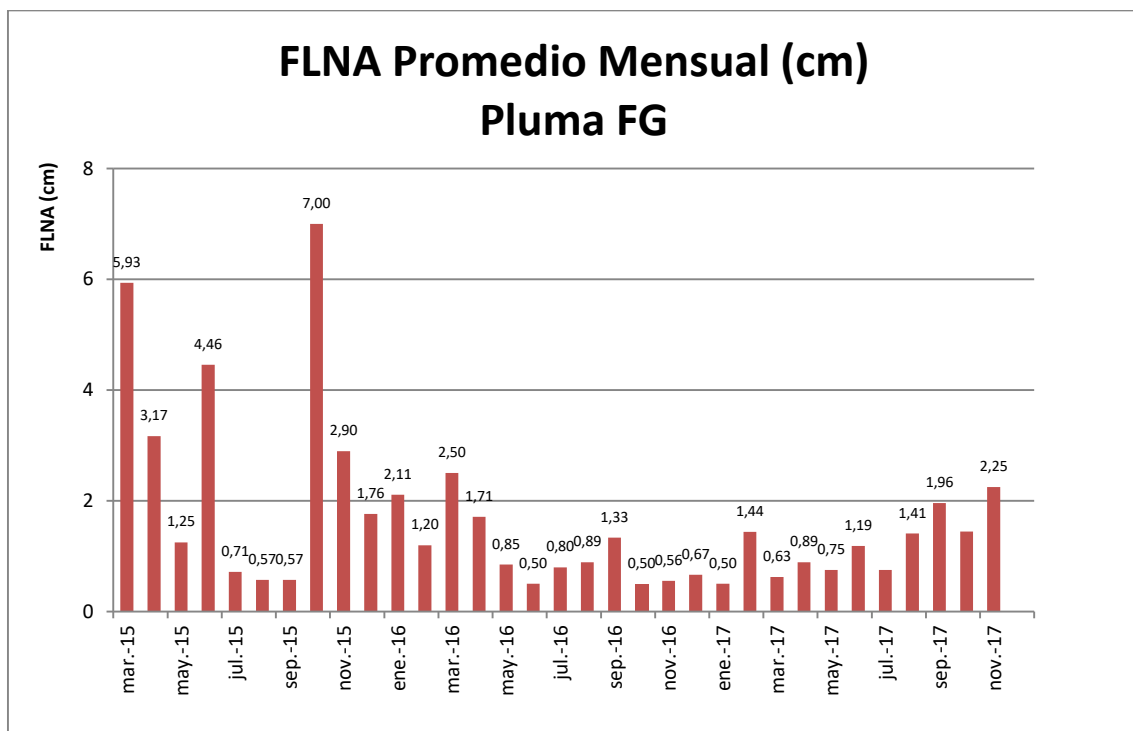
Pese a las fluctuaciones del espesor de la FLNA, la tendencia general de la totalidad de los pozos monitoreados es decreciente a estable (tres últimos años); durante el año 2017 no se han superado los 4 cm de FLNA en la totalidad de los pozos monitoreados (salvo en el pozo 48 en junio de 2017: 5 cm), tal como se muestra en los Gráficos 1 al 12 del Anexo Pasivos Ambientales (páginas 44 a 49).

A continuación se muestra la evolución del espesor de FLNA en la Pluma FG durante los tres últimos años donde se visualiza la tendencia decreciente a estable en FLNA:

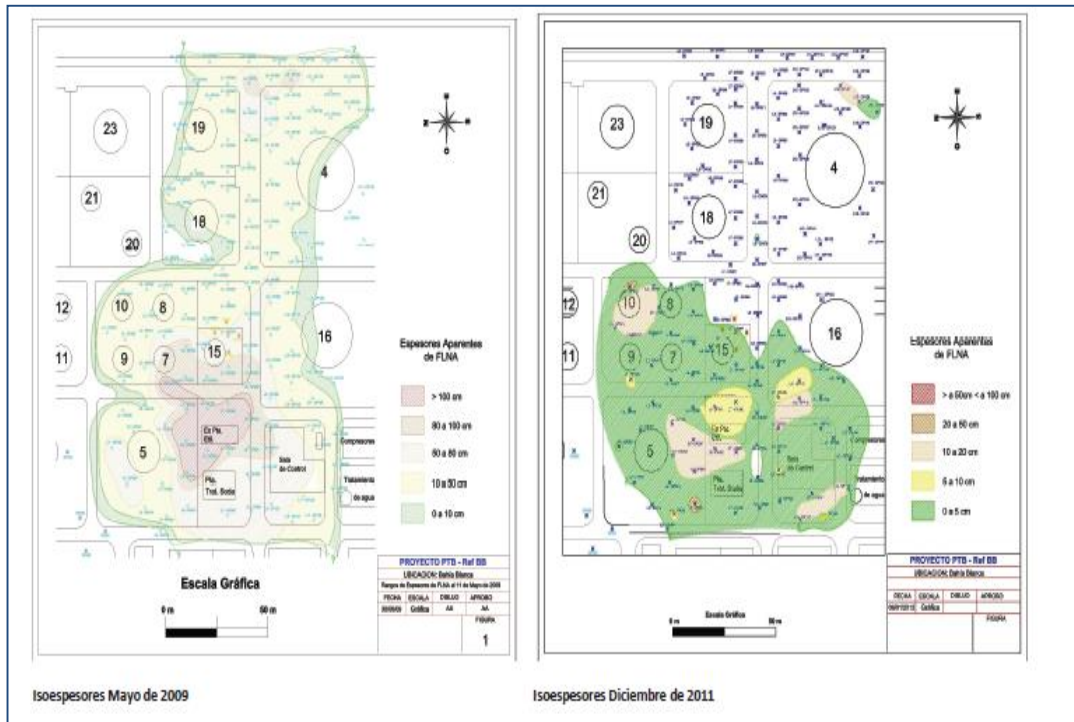
Isoespesores Pluma FG años 2009 y 2011

Se logró una reducción del tamaño de la pluma y del espesor de la FLNA, lo que denota la efectividad del método utilizado, tal como se aprecia en las siguientes Figuras donde se compara de evolución de isoespesores de FLNA desde 2009 hasta 2017 (Pluma FG).

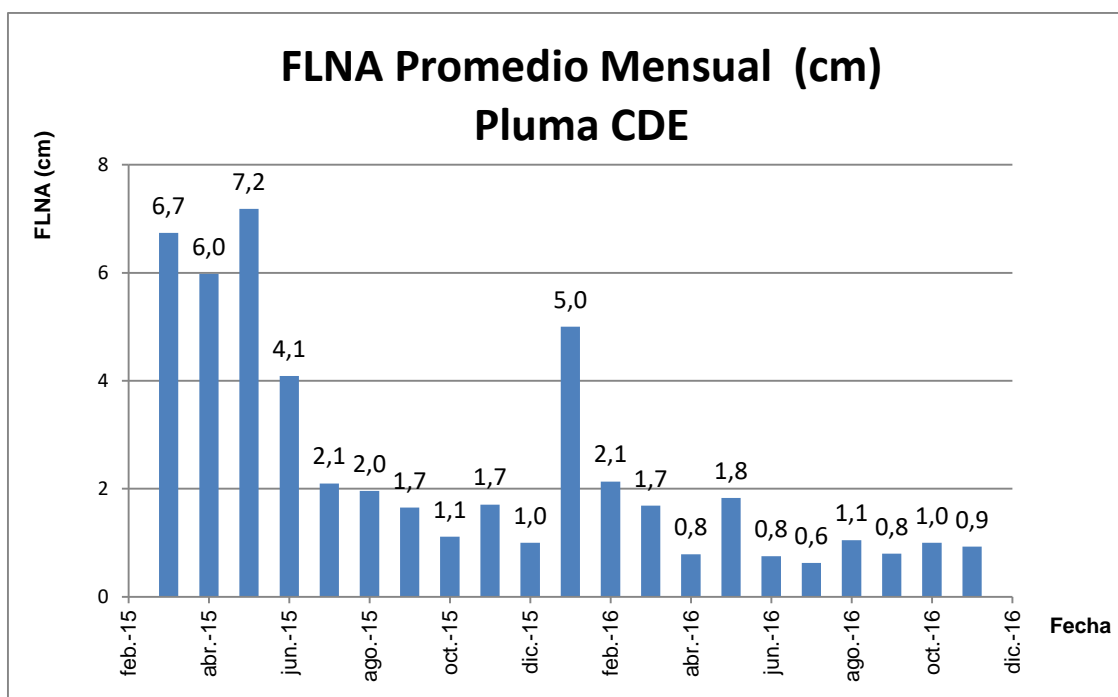
Hacia fines del año 2016, el proceso iniciado había arrojado resultados óptimos para el sector CDE ya que se ha registrado un descenso considerable de espesores de FLNA desde el inicio de las operaciones, ver Gráficos 13 y 14 del Anexo Pasivos Ambientales, página 50.

A continuación se muestra la evolución del espesor de FLNA en la Pluma CDE los años 2015/2016 donde se visualiza la tendencia decreciente a estable en FLNA:

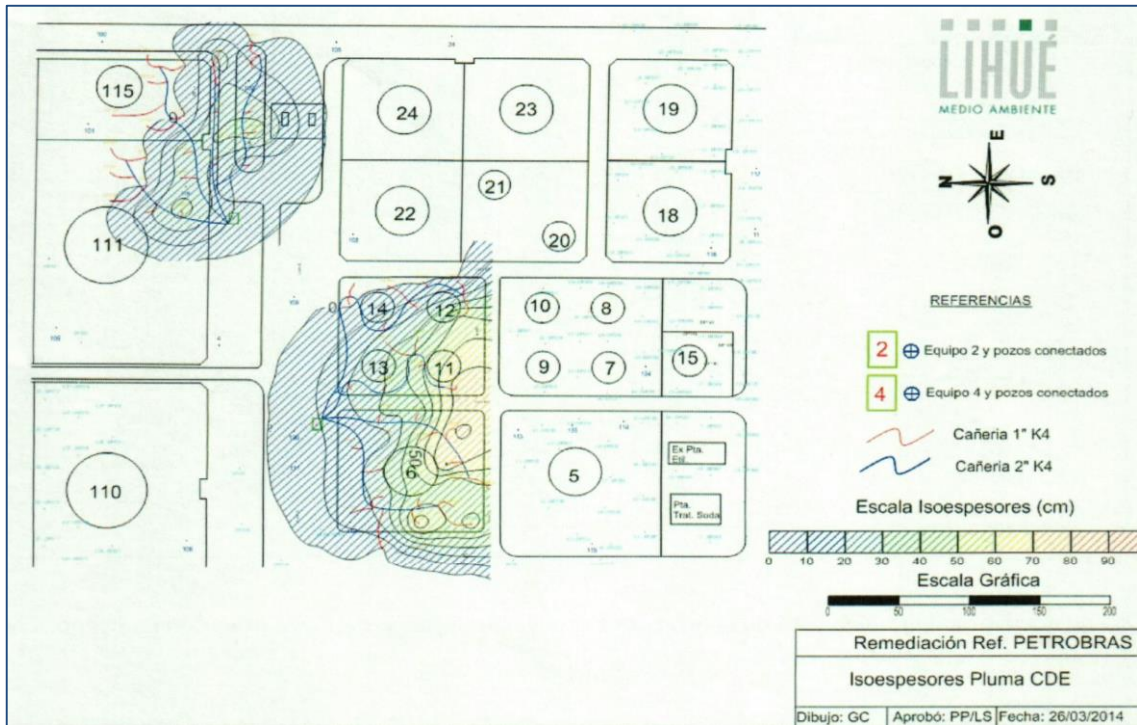
Isoespesores Pluma CDE al inicio de la operación, Marzo 2014

En las siguientes Figuras se compara la evolución de isoespesores de FLNA durante los años 2014/2016 (Pluma CDE).

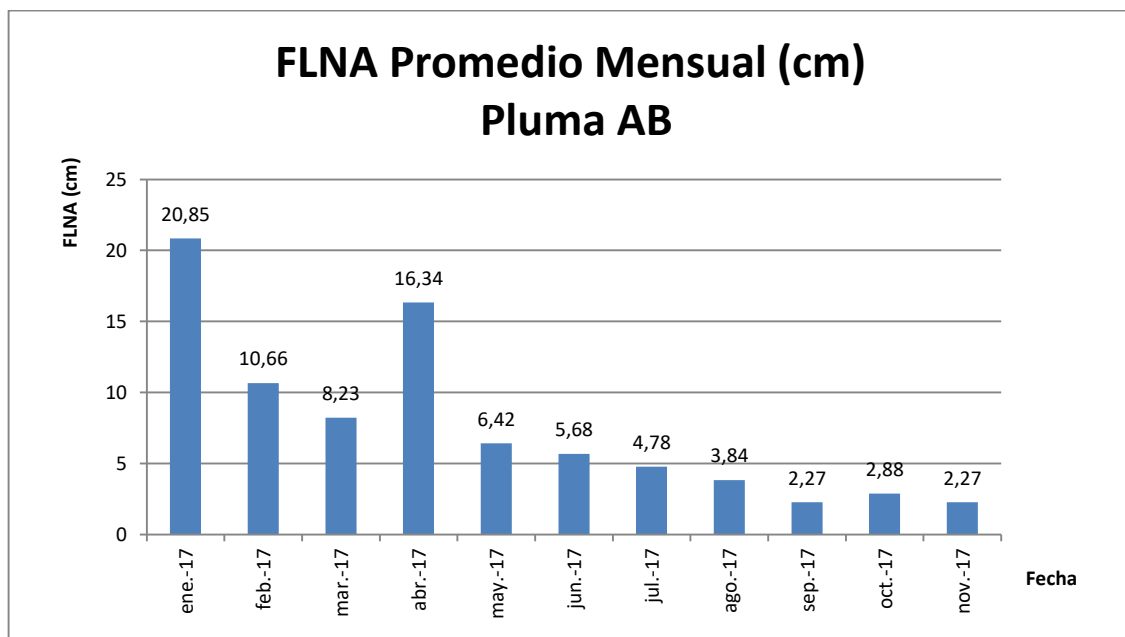
A continuación se muestra la evolución del espesor de FLNA en la Pluma AB del último año donde se visualiza la tendencia decreciente; para mayor detalle ver Gráficos 15 y 16 del Anexo Pasivos Ambientales, página 51.

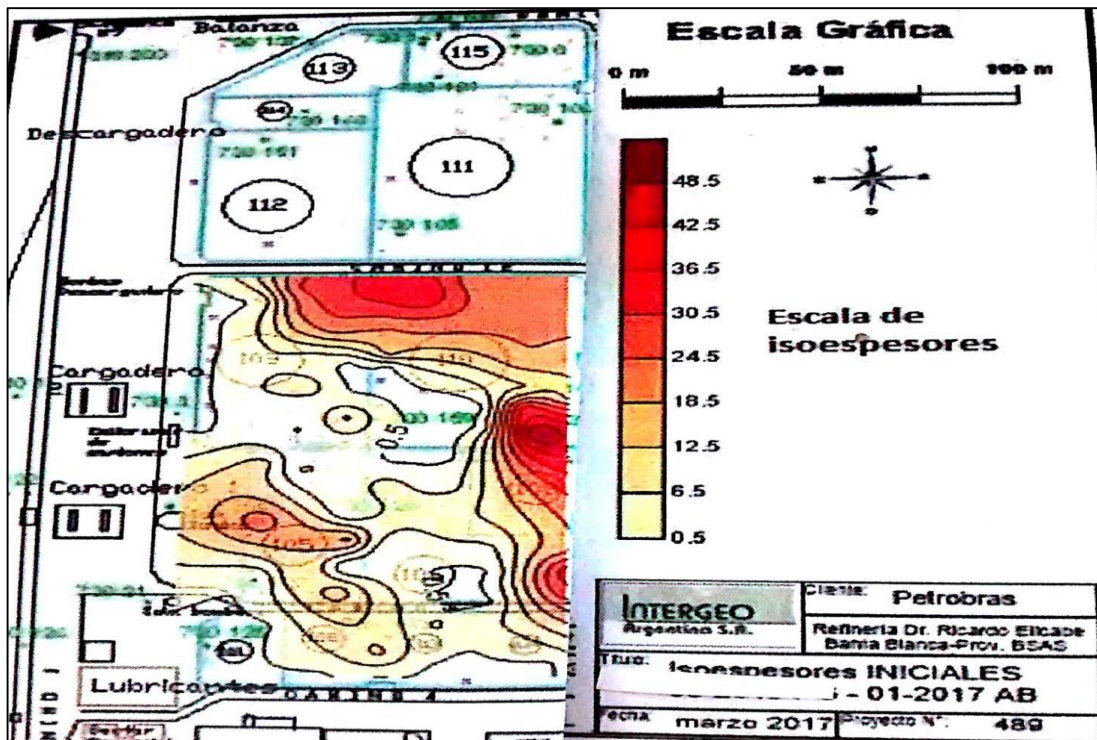
Isoespesores Pluma AB, Enero 2017

Las siguientes figuras muestran la reducción de FLNA en superficie y espesor desde el comienzo de la operación.

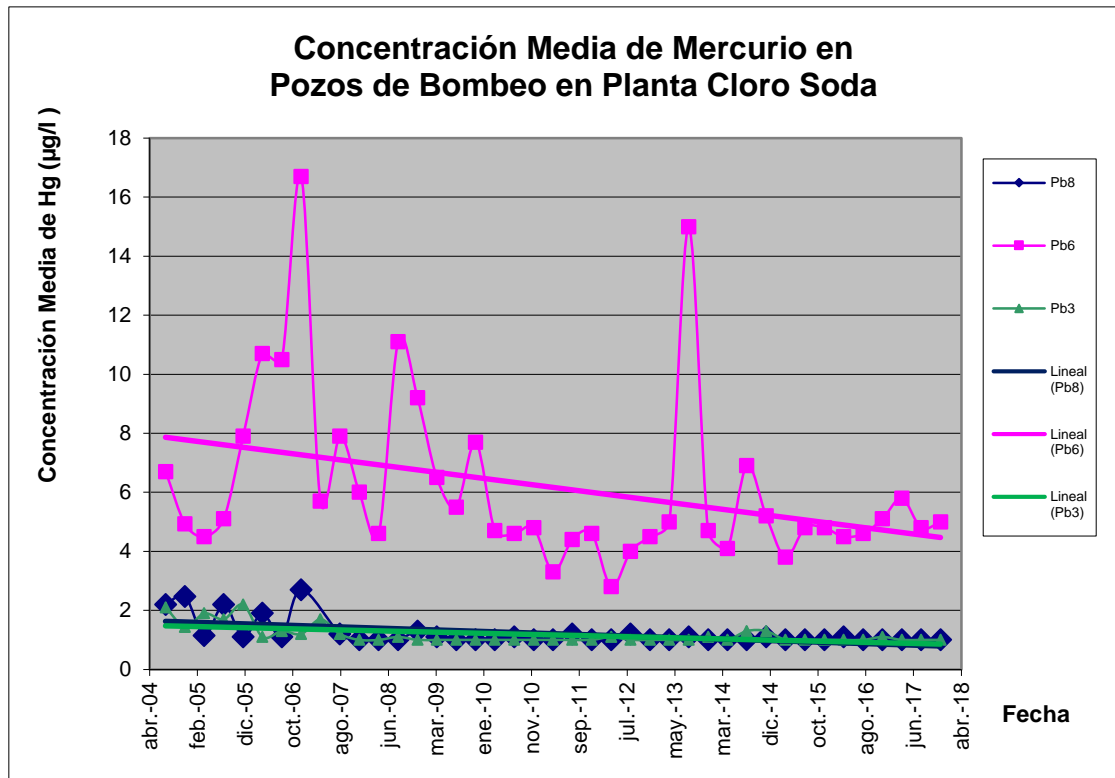
Desde abril de 2004 a diciembre de 2017 los resultados analíticos de los tres pozos de bombeo (Pb3, Pb6 y Pb8) permitieron señalar que la evolución de la concentración de mercurio es levemente decreciente, aunque con tendencia estable; presentando una concentración asintótica en los pozos de bombeo Pb3 y Pb8 (1 µg/l).

En los tres pozos de bombeo las concentraciones de mercurio desde el inicio del programa de confinamiento tienden a disminuir. En los últimos controles hay una estabilización relativa de las concentraciones detectadas alrededor de la unidad en los pozos de bombeo Pb3 y Pb8. En el Pb6 las concentraciones de mercurio se encuentran por debajo de los 5,8 µg/l.

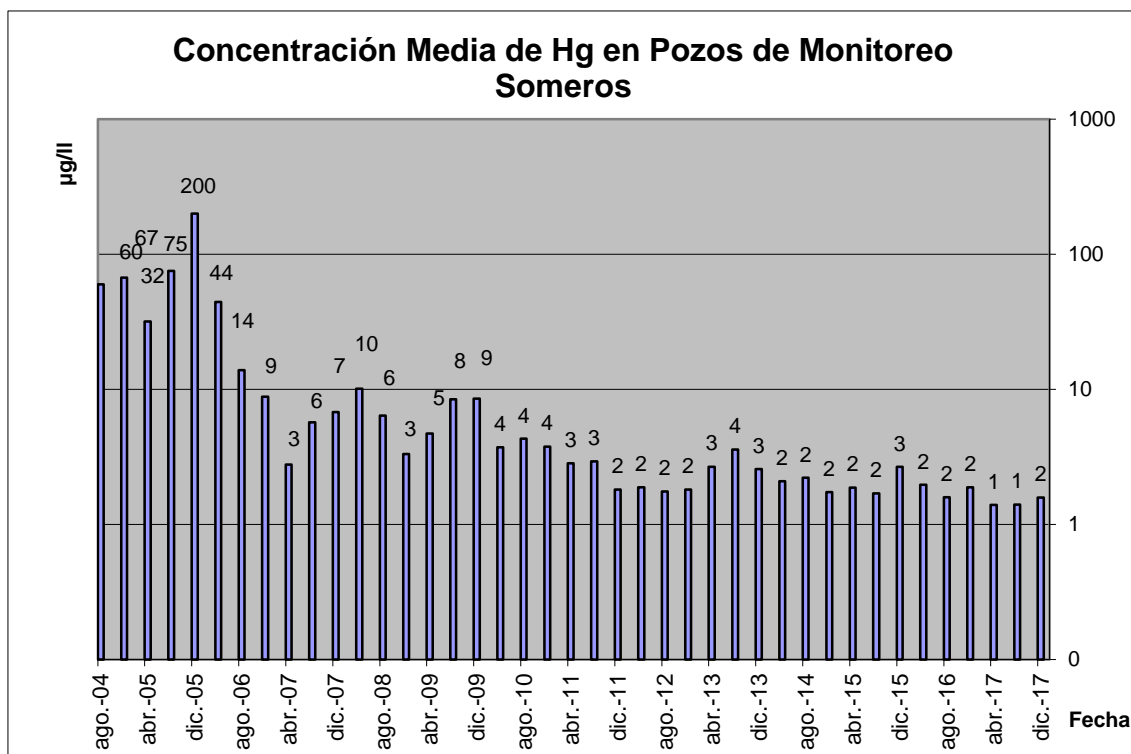
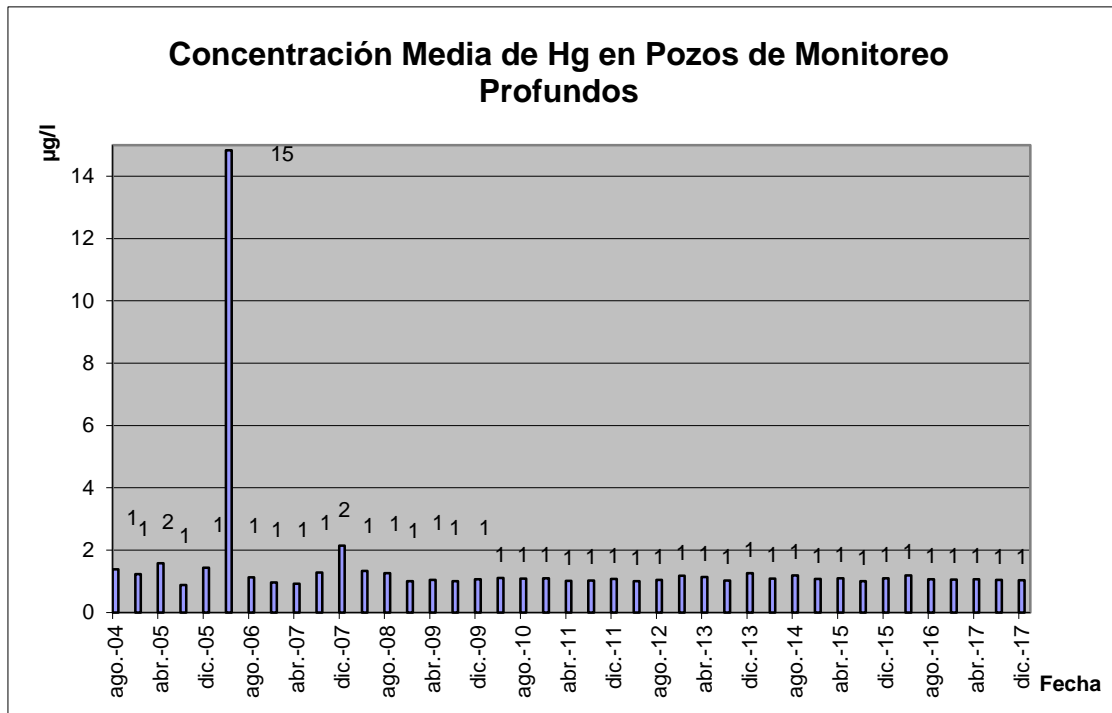
En los siguientes gráficos se muestra la evolución de la Concentración Media de Mercurio en Pozos Someros y Pozos Profundos, se puede observar en el primer caso, una tendencia decreciente, aunque en los últimos años se ha estabilizado; en el caso de pozos profundos la tendencia es estable, levemente decreciente con valores alrededor de 1 µg/l.

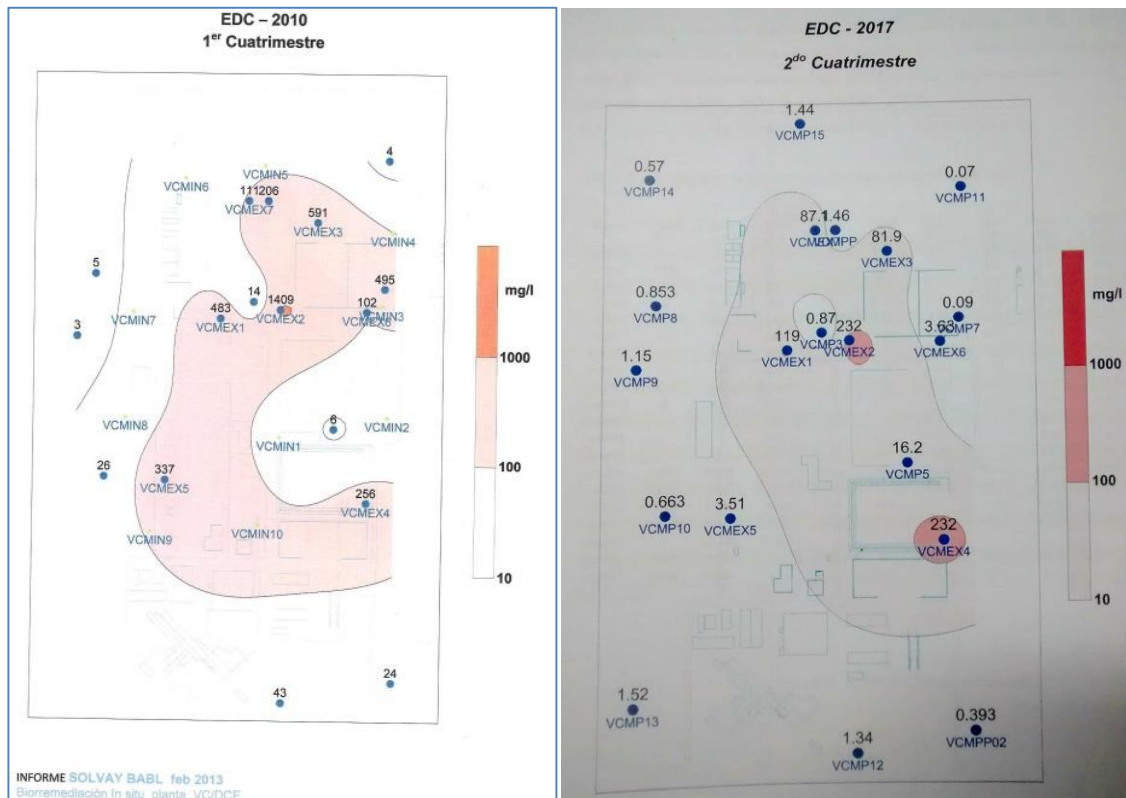
El área delimitada por las curvas de isoconcentración se ha reducido significativamente con respecto a años anteriores, como se verifica en los siguientes planos (año 2010 a 2017):

El tratamiento funciona bien en general, pero todavía hay zonas altamente contaminadas en el acuífero superficial. La empresa remediadora recomienda centrarse en esas áreas con inyecciones específicas para completar el tratamiento.

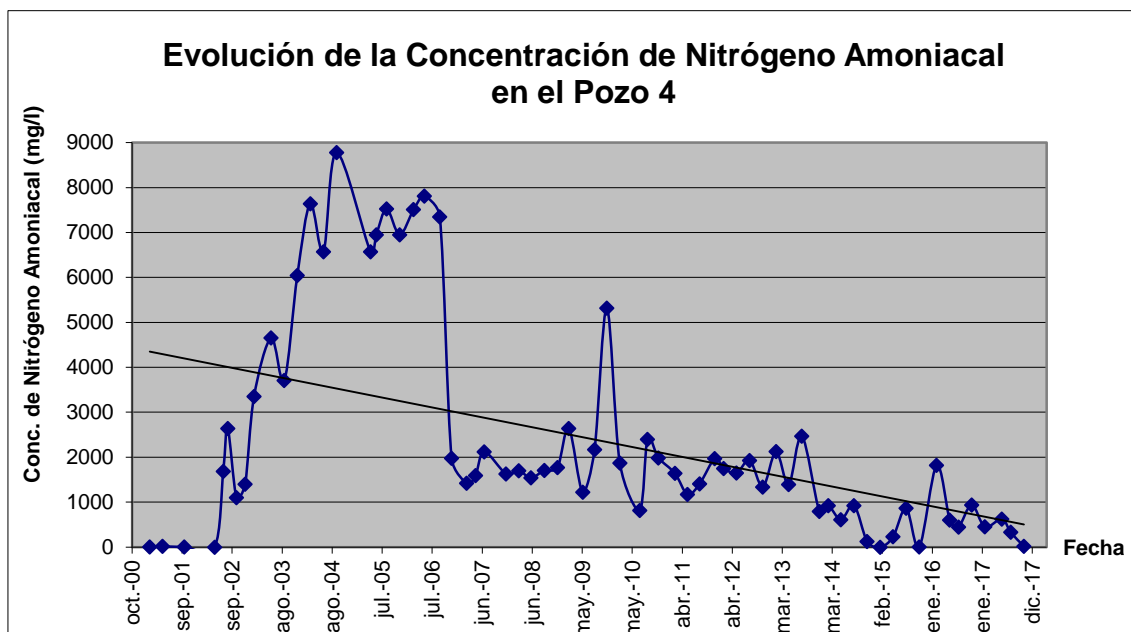
El siguiente gráfico muestra la evolución de la concentración de nitrógeno amoniacal en el pozo 4 hasta fines del año 2017. Este es el pozo de mayor concentración de nitrógeno amoniacal inicial y es el que se utiliza para bombeo y posterior despojo con aire en la planta Branch.

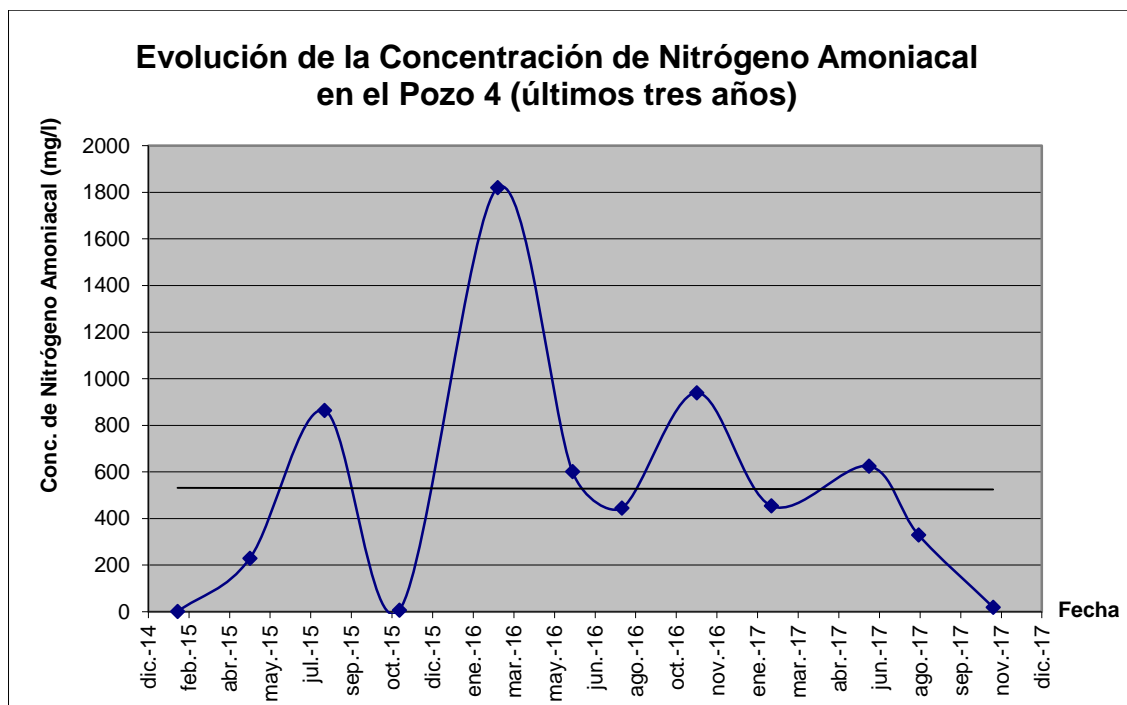
El siguiente gráfico muestra la evolución de la concentración de nitrógeno amoniacal en el pozo 4 los tres últimos años
