Programa: Monitoreo y Control del Estado Operativo y Mantenimiento de Plantas.

Subprograma: Pasivos Ambientales.

Período: Enero a Diciembre de 2019.

1. Pasivos Ambientales

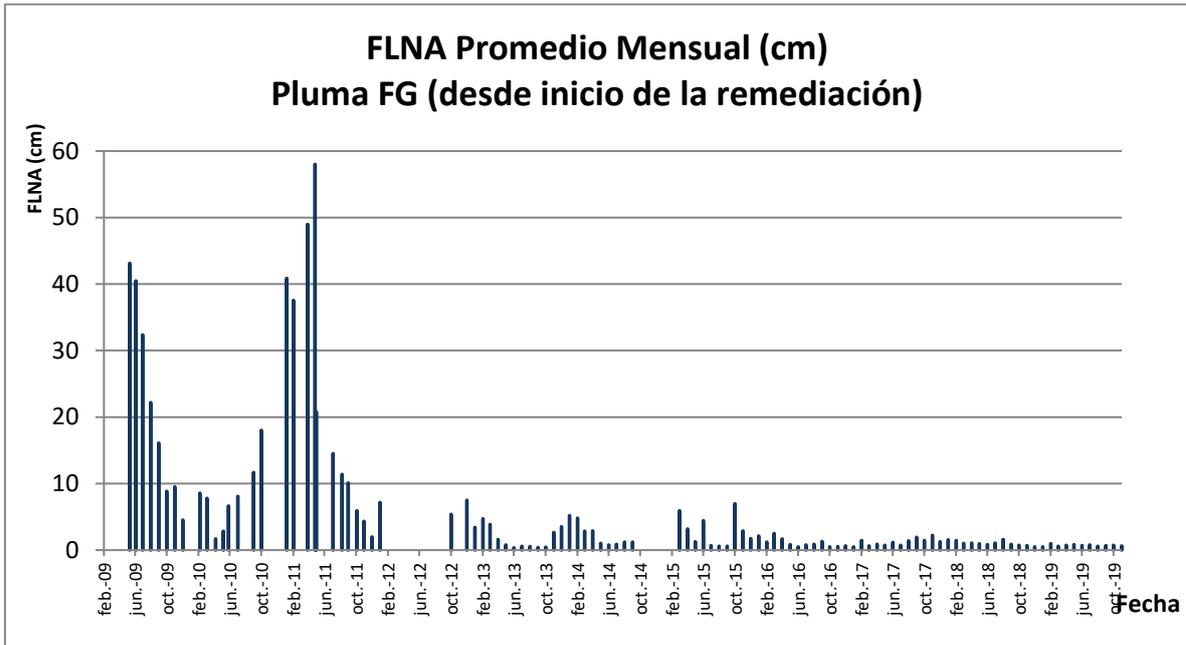
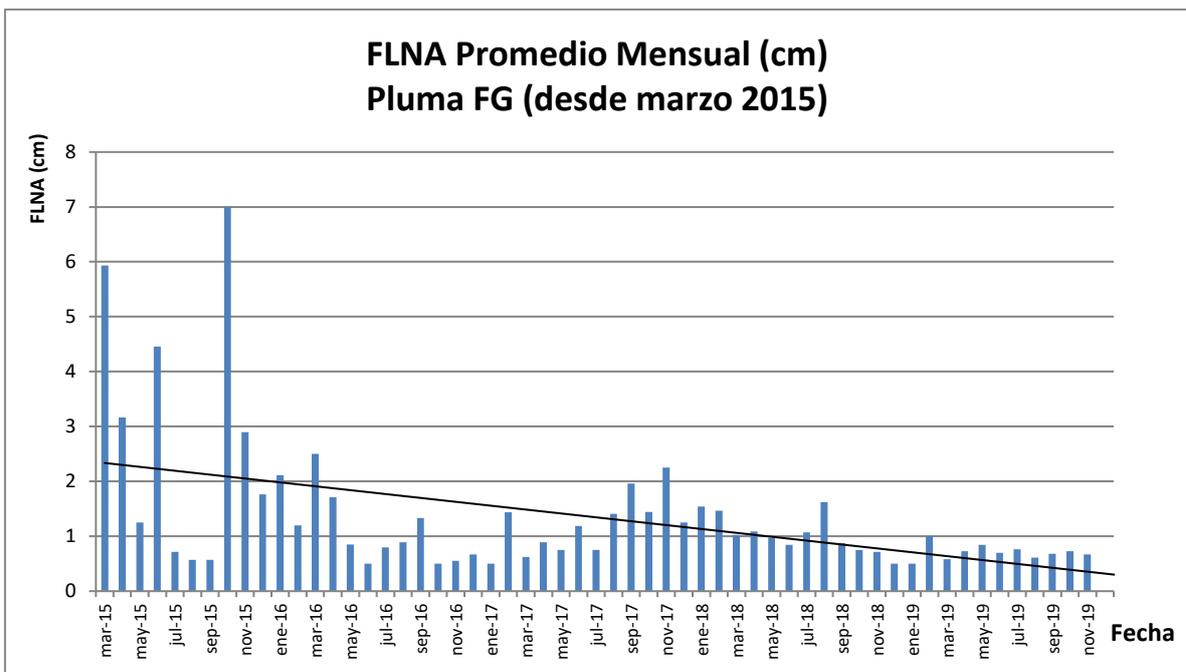
EVOLUCIÓN DE LA PLUMA FG

Pese a las fluctuaciones del espesor de la FLNA, la tendencia general de la totalidad de los pozos monitoreados es decreciente a estable en valores muy bajos; durante el año 2019 no se han superado los 3.0 cm de FLNA (octubre de 2019 pozo 5) en la totalidad de los pozos monitoreados, tal como se muestra en los Gráficos 1 al 7 del Anexo Pasivos Ambientales (páginas 51 a 54).

A continuación se muestra la evolución del espesor de FLNA en la Pluma FG desde el inicio de la remediación hasta 2019 y en el siguiente gráfico se muestra la evolución durante los cinco últimos años, donde se visualiza la tendencia decreciente a estable en FLNA (alcanzando valores mínimos).

Comparando ambos gráficos se visualiza la reducción considerable en el espesor de la FLNA desde el inicio a la actualidad.

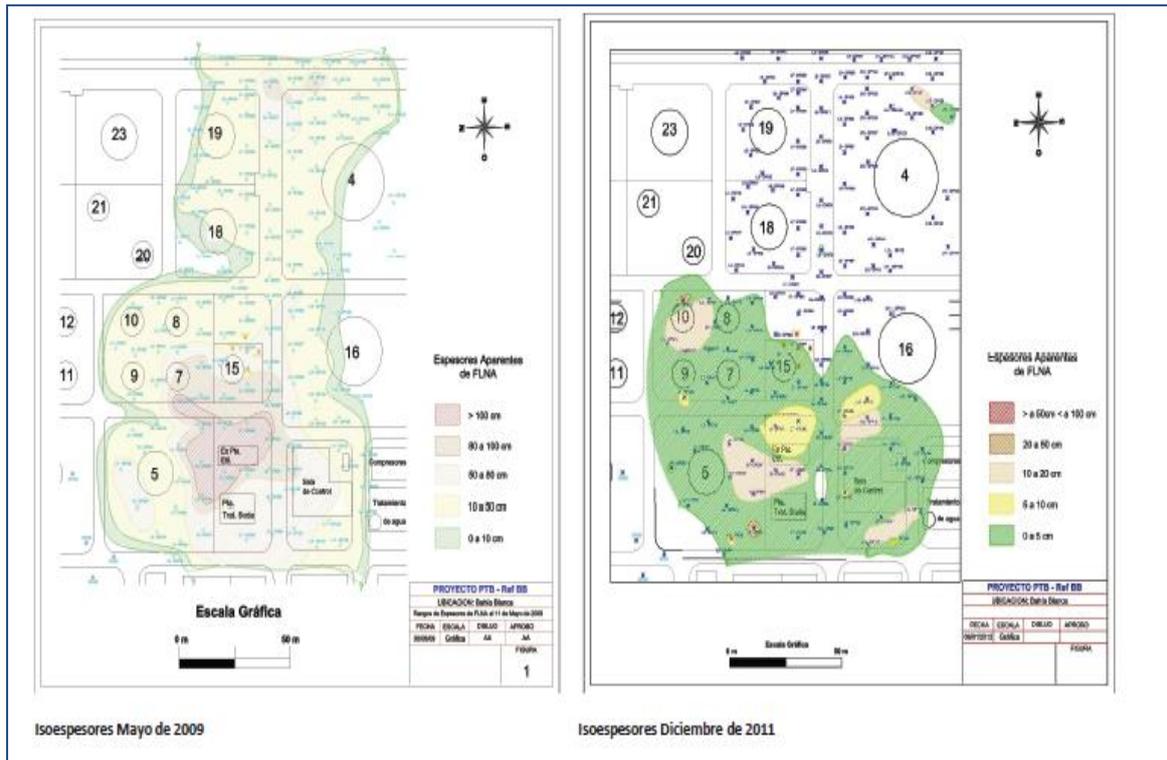
Isoesopresores Pluma FG años 2009 y 2011

Se logró una reducción del tamaño de la pluma y del espesor de la FLNA, lo que denota la efectividad del método utilizado, tal como se aprecia en las siguientes Figuras donde se compara de evolución de isoespesores de FLNA (en cm) desde 2009 hasta 2019 (inicio de las actividades hasta la actualidad, Pluma FG).

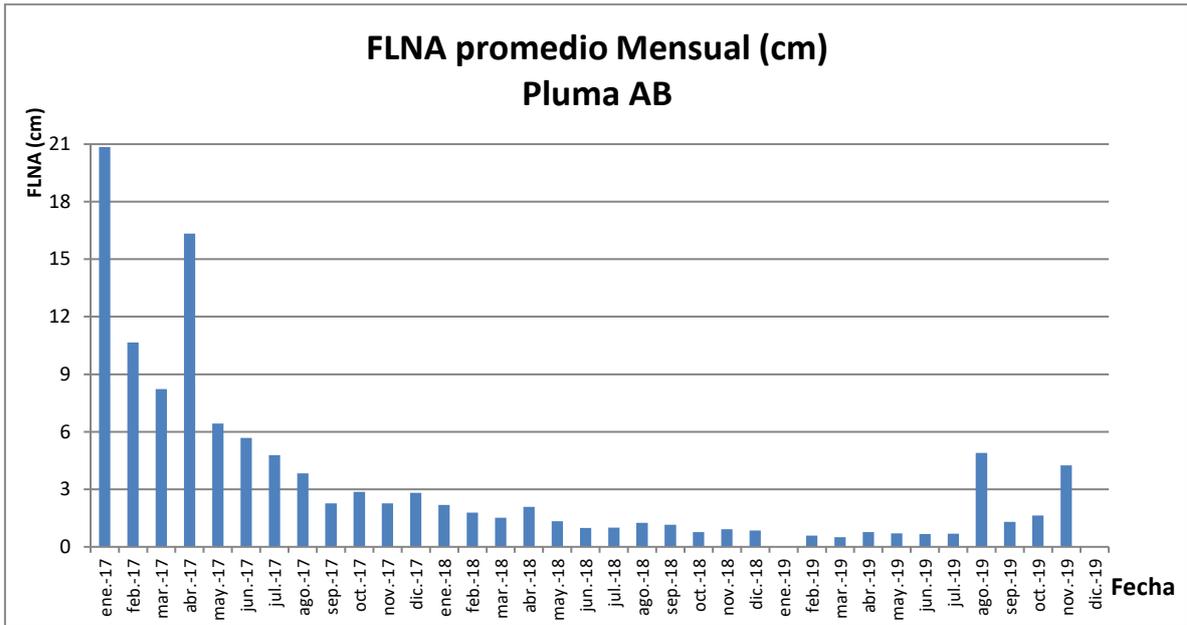
A continuación se muestra la evolución del espesor de FLNA en la Pluma AB entre 2017 y 2019 donde se visualiza la tendencia decreciente a estable en valores mínimos; para mayor detalle ver Gráficos 8, 9 y 10 del Anexo Pasivos Ambientales, páginas 54 y 55.

Desde agosto se percibe un aumento en el espesor de la FLNA debido a que el equipo que se encontraba cercano a los tanques 109 y 110 fue trasladado a cercanías de los tanques 105 y 106 por no manifestarse FLNA en los primeros.

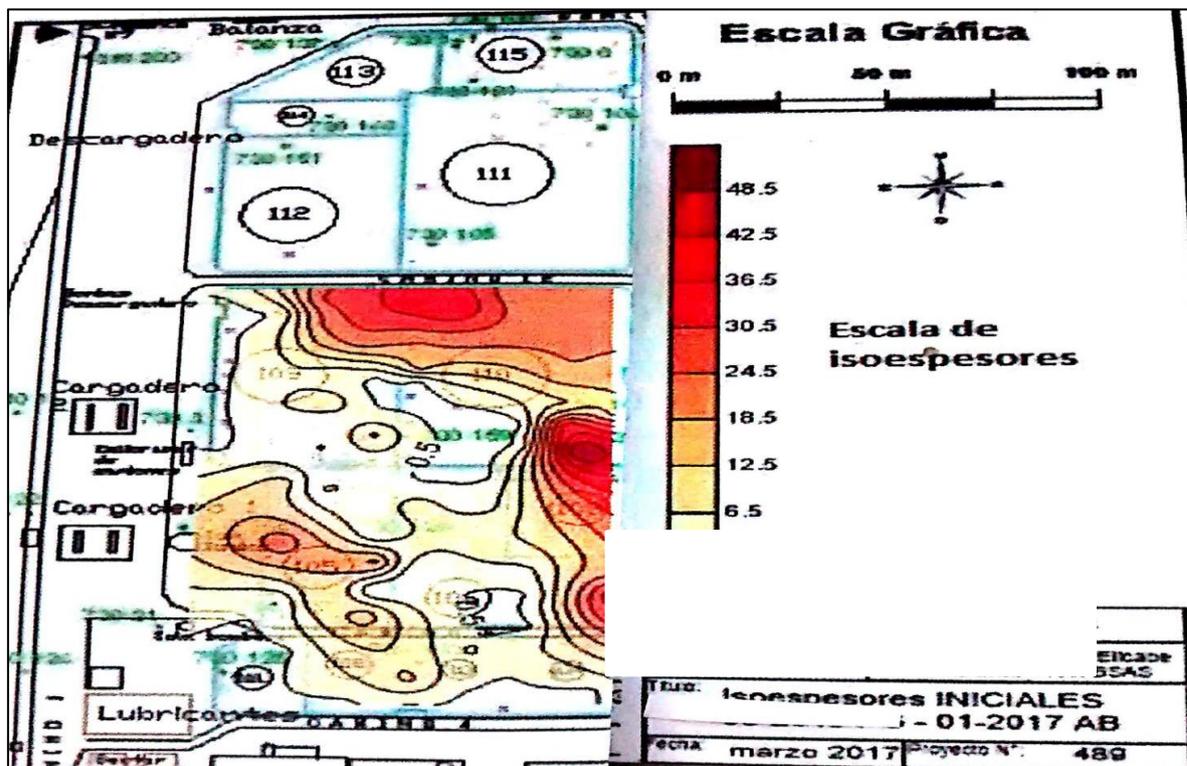
Isoespesores Pluma AB, Enero 2017

Las siguientes figuras muestran la reducción de FLNA (en cm) en superficie y espesor desde el comienzo de la operación.

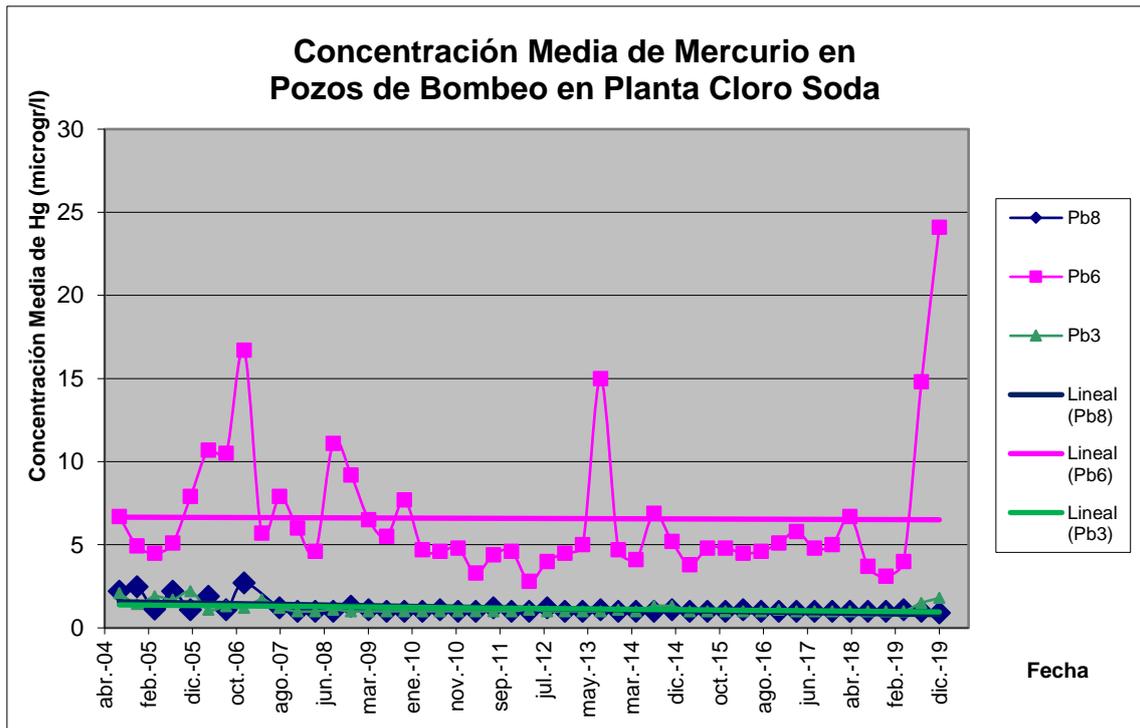
En el segundo monitoreo del año 2019 el pozo Pb6 mostró resultados superiores a la tendencia, también se detectó un aumento en concentración de mercurio, pero menor en el Pb3. La causa del aumento de estos valores se debe al rebalse de la platea de contención de la U06 ubicada a dos metros de la boca de bombeo del pozo ocurrida durante el corte general de energía eléctrica del día 16/06/19 que afectó prácticamente a toda la República Argentina, gran parte del sur de Brasil y totalmente Uruguay y Paraguay.

La situación fue puntual y afectó solo el área donde se emplaza la bomba. Se alcanzó un valor máximo de 31 µg/l. La causa de presentarse un registro tan elevado en un corto período de tiempo obedece a las condiciones de saturación que alcanzó ese sector de zona no saturada, por el incidente. Esto propicia un flujo vertical de mayores proporciones que a su vez confieren una velocidad al transporte de solutos más significativa.

Como en los últimos períodos de control las concentraciones de mercurio en la mayoría de los pozos de monitoreo es 1 µg/l. En aquellos donde se registran tenores superiores a la unidad, Pm3A, Pm4, Pm7, Pm8 y Pm15, se presentan concentraciones medias entre 1,7 y 8,1 µg/l.

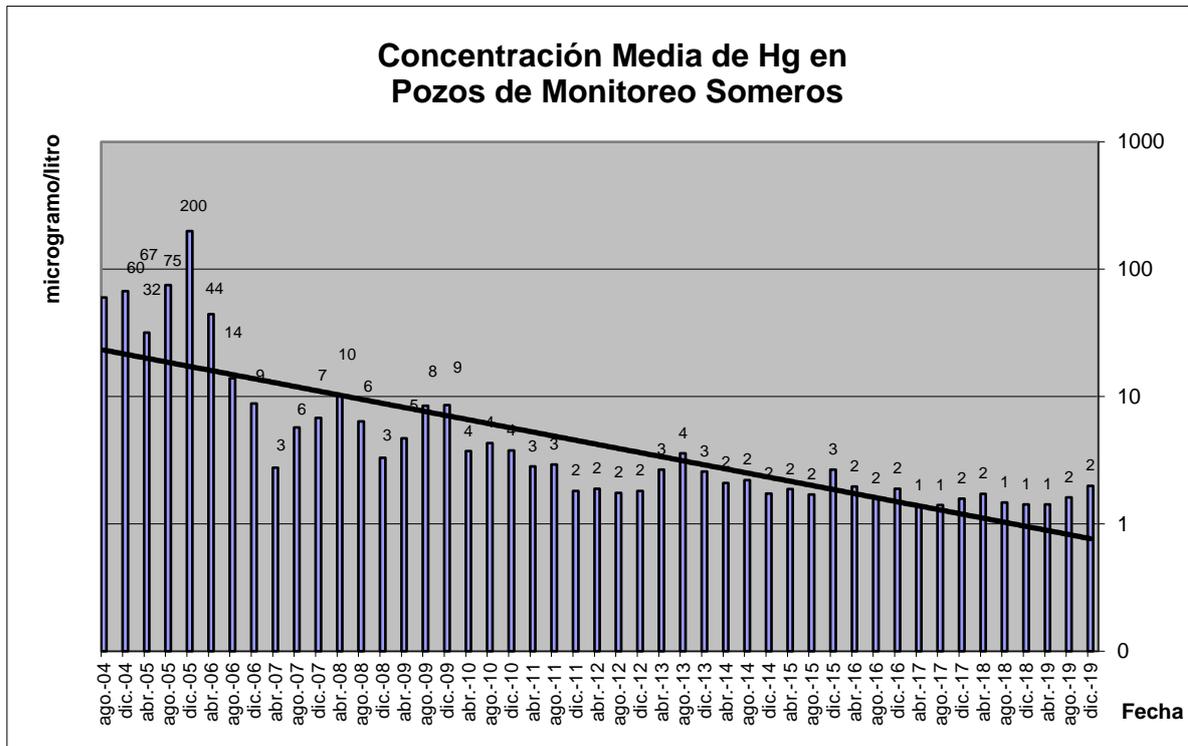
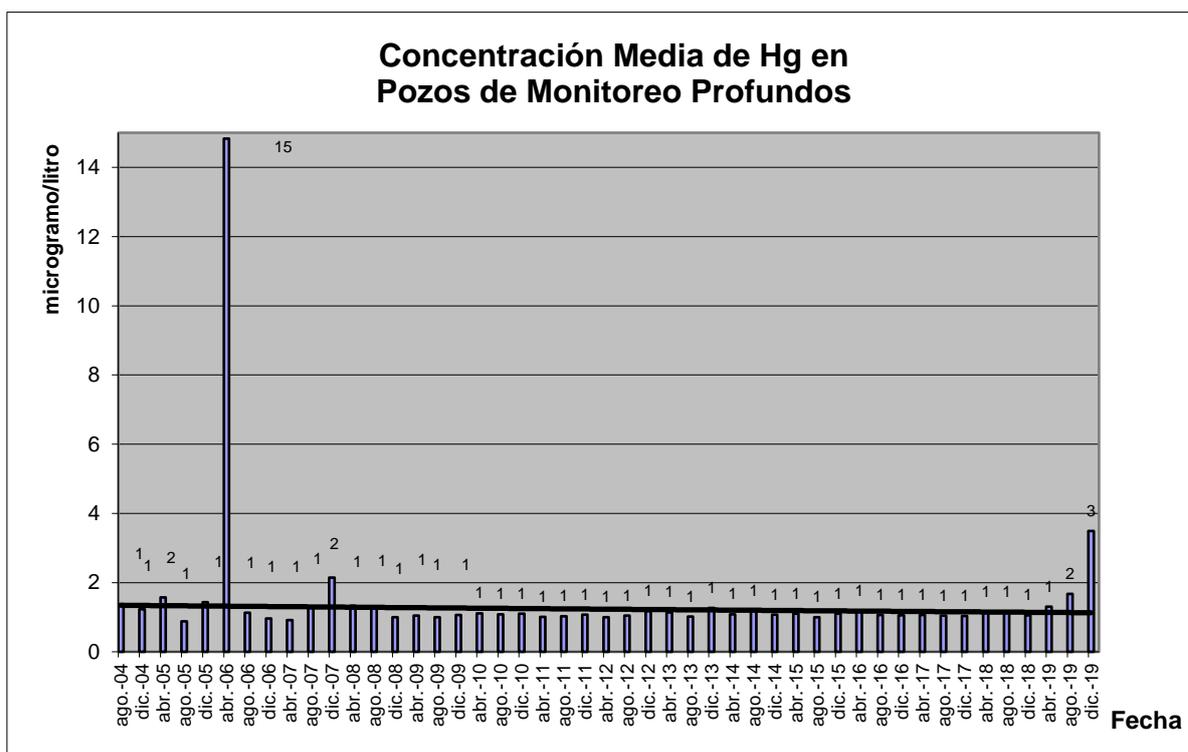
La tendencia general tanto en el acuífero freático como en el semiconfinado es hacia la unidad aunque con algunas variaciones de corta duración sobre todo en la capa freática que está más expuesta a los cambios físicos y meteorológicos condicionantes en la zona no saturada. Sin embargo desde mediados de 2019 y por las razones ya expuestas comenzó a presentarse una tendencia ascendente de las concentraciones medias de ambos acuíferos. Actualmente en el acuífero inferior (pozos profundos) se aprecia un alza significativa si se compara con la evolución histórica. Si bien este es el conjunto de perforaciones que cuenta con el segmento filtrante más profundo la razón de observar un registro tan elevado, en un corto período de tiempo, obedece a las condiciones de carga hidráulica impuesta durante el incidente del corte energético mencionado.

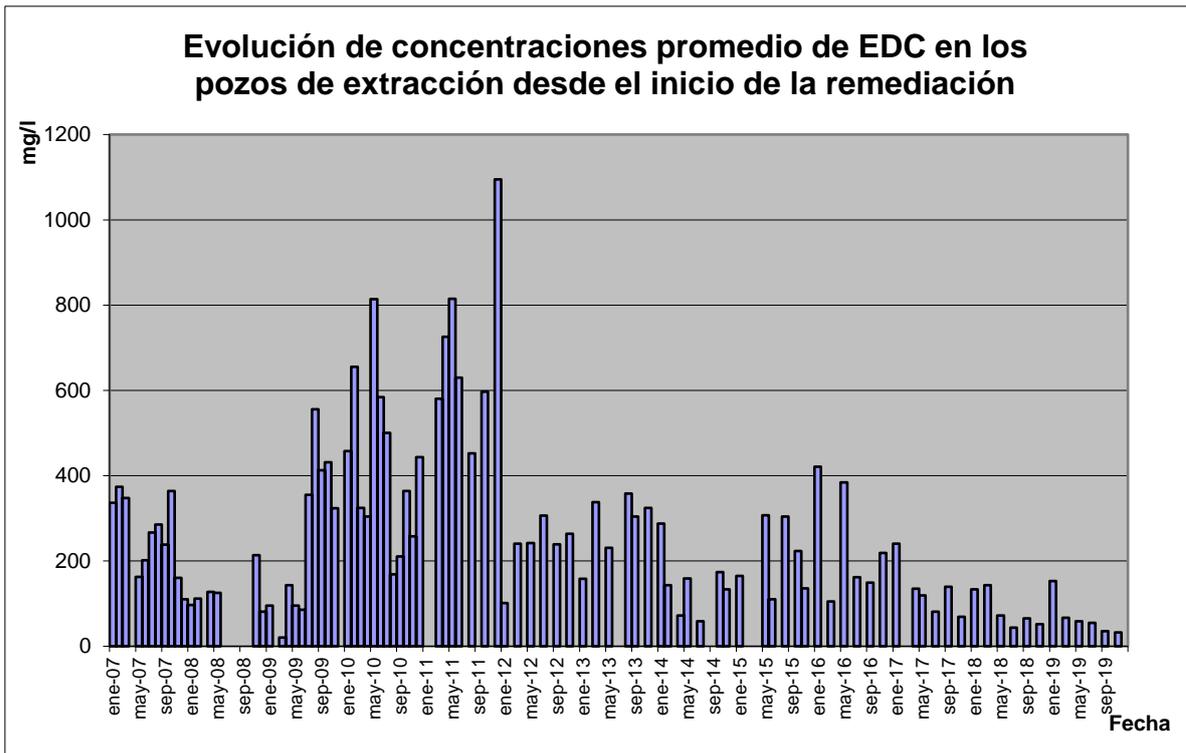
La evolución de los solventes clorados en los diferentes pozos de extracción muestra un descenso de la concentración en el tiempo en la mayoría de dichos pozos hasta el año 2009. Durante los años 2010 y 2011 las concentraciones de EDC han aumentado en varios pozos a concentraciones muy elevadas, debido a fugas de EDC. Durante el año 2012 todas las concentraciones disminuyeron significativamente. Es muy probable que se deba a la finalización del Proyecto CS (Contaminated Sewage).

El siguiente gráfico muestra la tendencia de todos los pozos de extracción (EX1 al EX8) desde principios de la remediación.

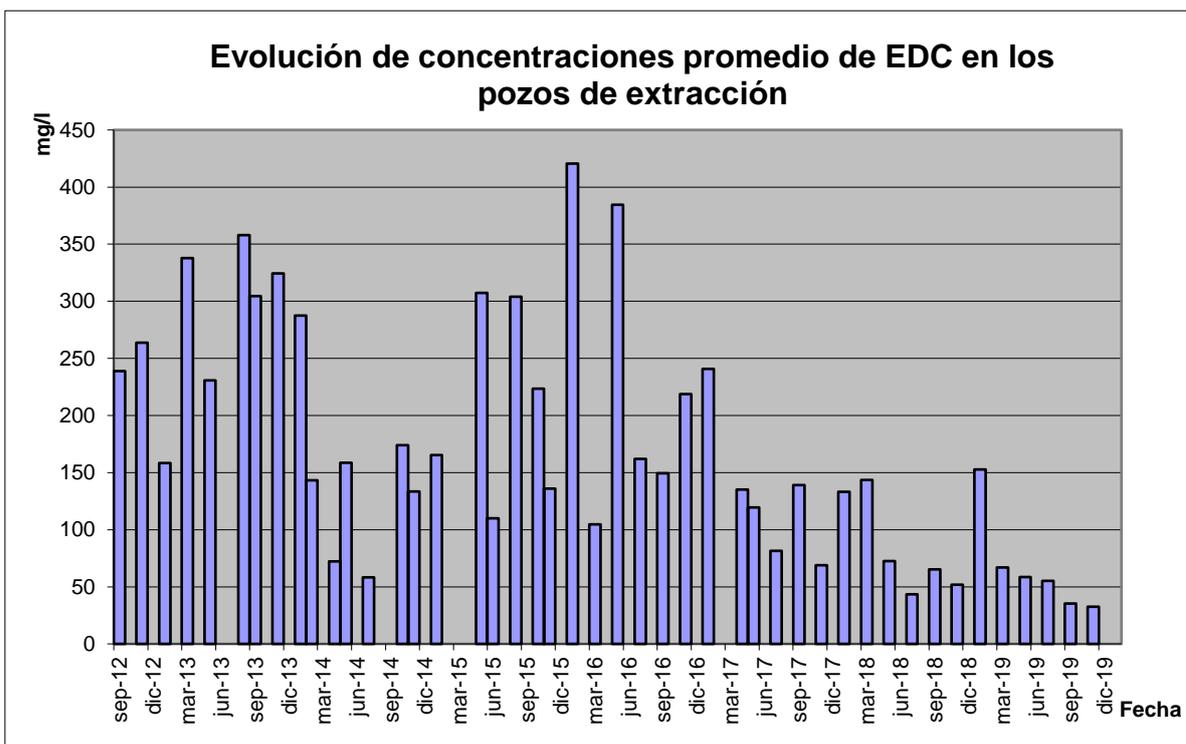
El siguiente gráfico muestra la tendencia de todos los pozos actuales (EX1 al EX8) a partir de la puesta en servicio del sistema de colección aérea de efluentes contaminados con EDC, donde se manifiesta la disminución de concentraciones de promedio de EDC.

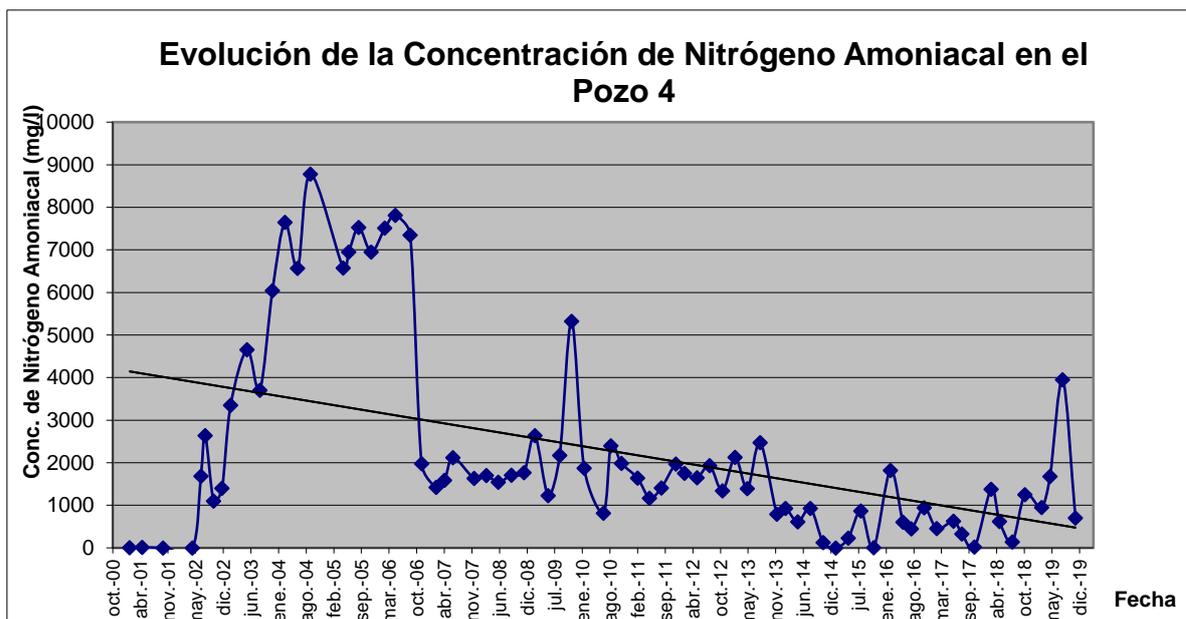
El siguiente gráfico muestra la evolución de la concentración de nitrógeno amoniacal en el pozo 4 hasta fines del año 2019. Este es el pozo de mayor concentración de nitrógeno amoniacal inicial y es el que se utiliza para bombeo y posterior despojo con aire en la planta Branch.

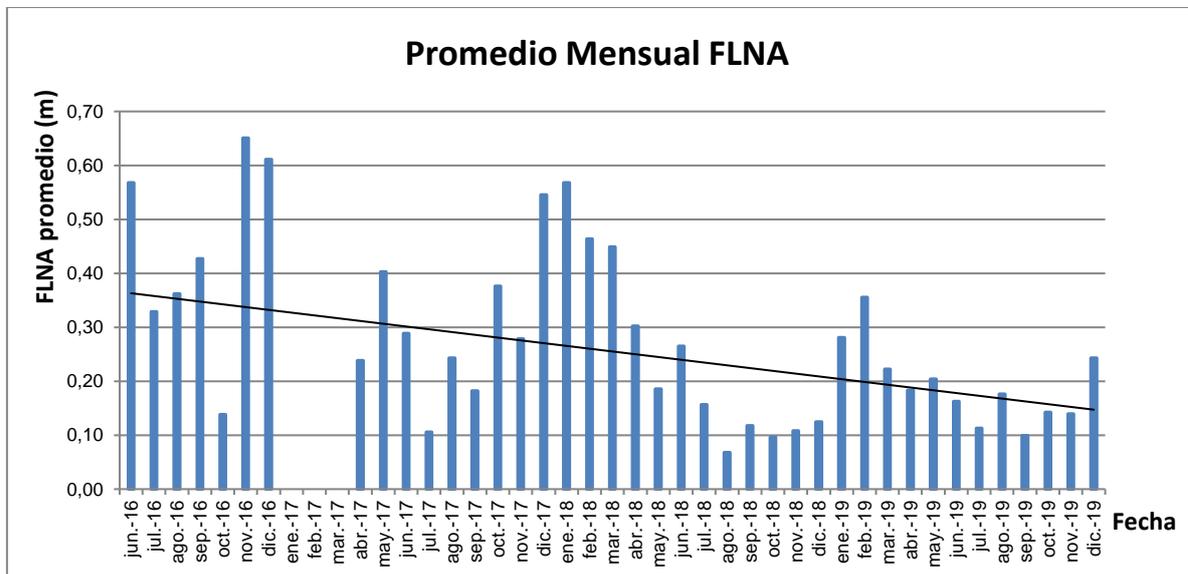
El siguiente gráfico resume la presencia de FLNA en todos los pozos mensualmente desde el comienzo de la remediación. A partir de 2018 los valores de FLNA han disminuido considerablemente con respecto al año 2017.

Durante el tratamiento se manifiesta una tendencia descendente de los espesores, alcanzando en 2019 un promedio de todos los pozos de 0,19 m de FLNA.

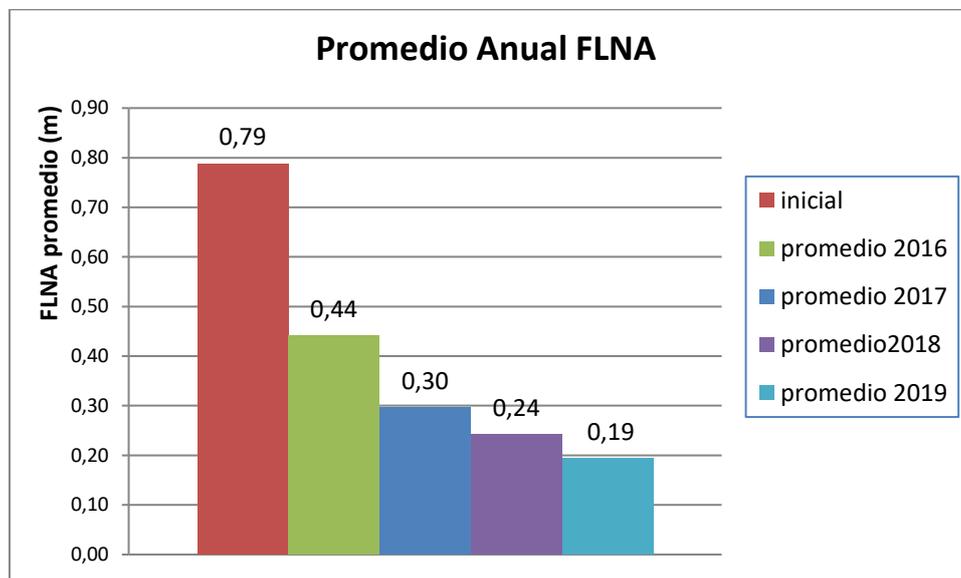
En el siguiente gráfico se comprara la evolución de FLNA promedio de todos los pozos desde el inicio de la remediación a la actualidad:
