**Programa:** Monitoreo y Control del Estado Operativo y Mantenimiento de Plantas.

**Subprograma:** Pasivos Ambientales.

Actualización del estado de los pasivos ambientales declarados ante el OPDS y seguimiento de la remediación y/o adecuación del sitio impactado.

**Período:** Años 2020 y 2021.

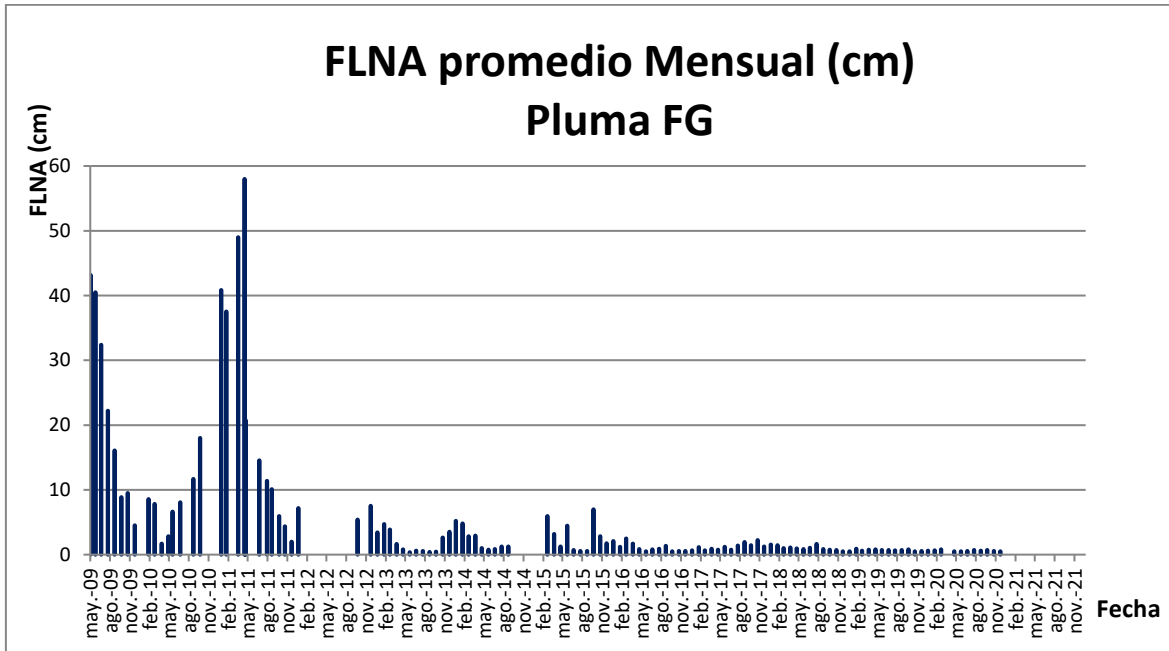
#### EVOLUCIÓN DE LA PLUMA FG

A continuación, se muestra la evolución del espesor promedio mensual de FLNA en la Pluma FG desde el inicio de la remediación hasta 2021 y en el siguiente gráfico se muestra la evolución durante los seis últimos años, donde se visualiza la tendencia decreciente a estable en FLNA (alcanzando valores mínimos).

Comparando ambos gráficos se visualiza la reducción considerable en el espesor de la FLNA desde el inicio a la actualidad.

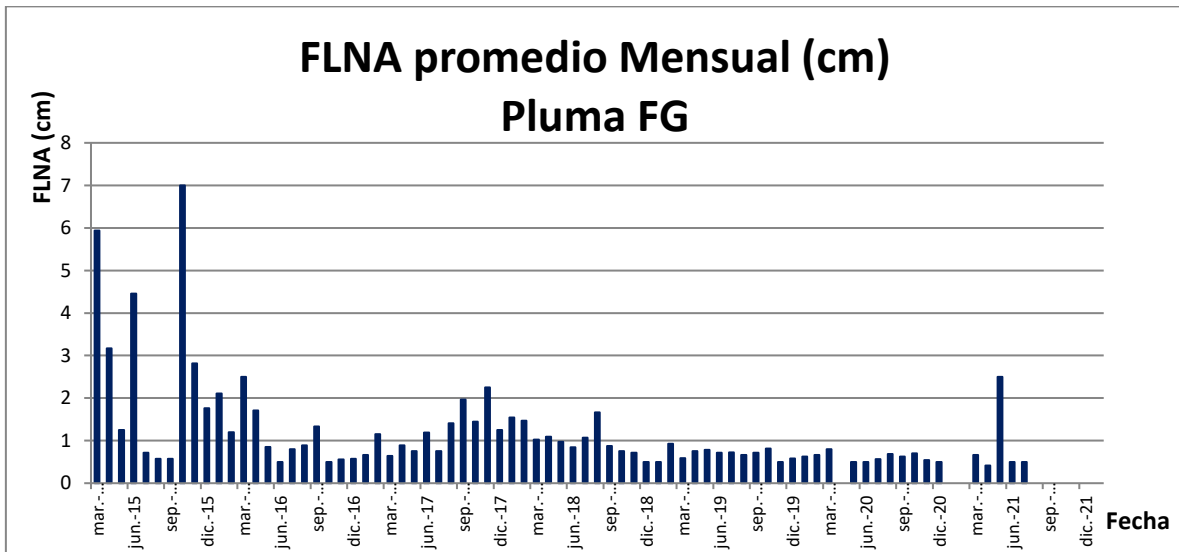
En el siguiente gráfico (con otra escala) se muestra la tendencia desde el año 2015, donde comienza a apreciarse una disminución de la FLNA.

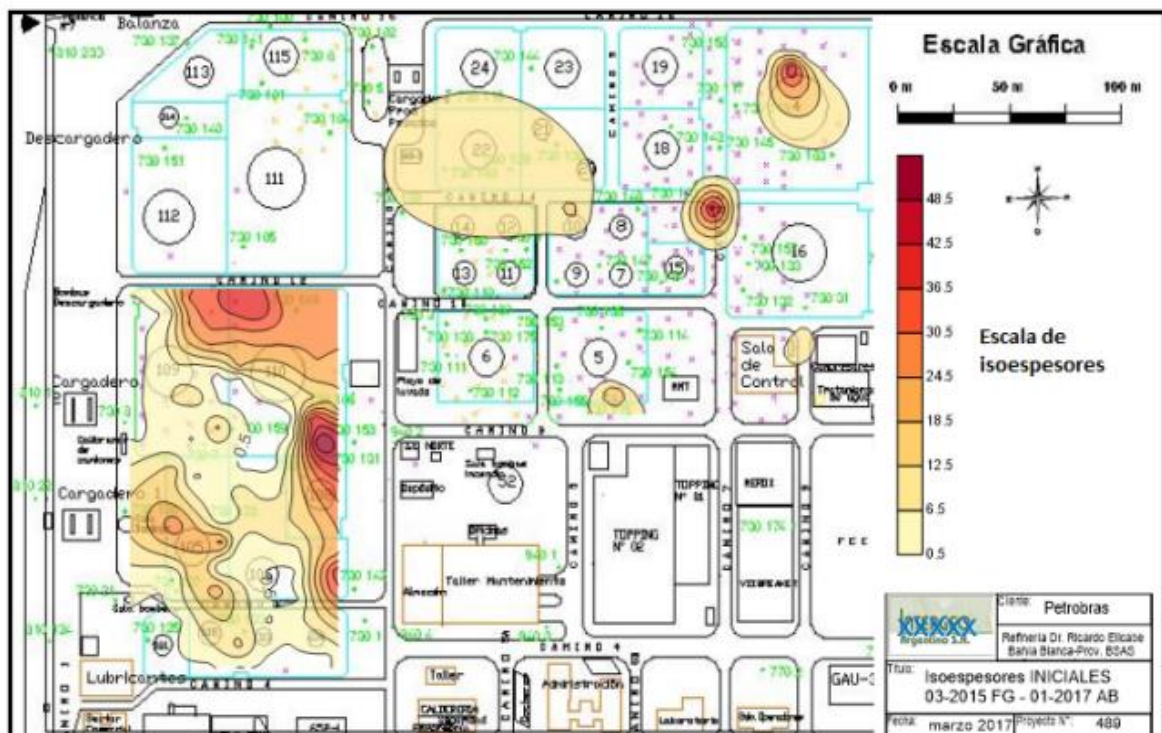
**Isoespesores Iniciales Pluma AB (01/17) y FG (03/15)**

Las siguientes figuras muestran la reducción de FLNA (en cm) en superficie y espesor desde el comienzo de la operación, para las Plumas AB y FG.

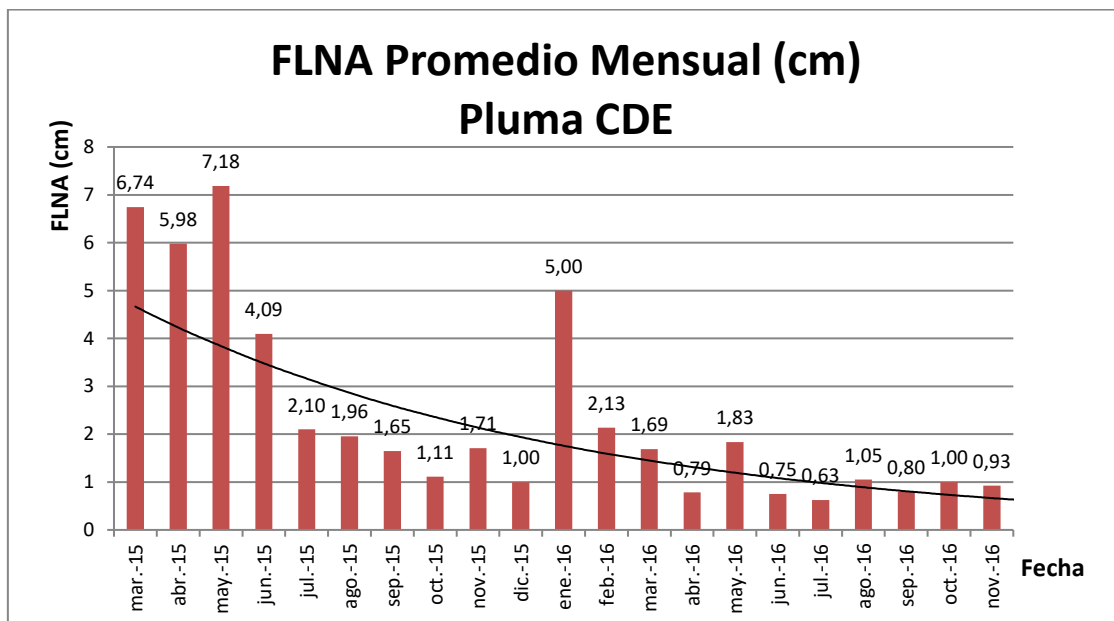
## EVOLUCIÓN DE LA PLUMA CDE

Desde el año 2018 a la actualidad no se ha intervenido en esta Pluma ya que no se encuentra actualmente en remediación, por lo que se hace referencia al PIM 2017 para mayores detalles a diciembre de 2017. De todas maneras en el siguiente gráfico se resumen los datos de la intervención en la Pluma CDE, donde se evidencia la tendencia asintótica en FLNA que determinó la finalización de las tareas de remediación en dicha pluma.

En los informes mensuales se continuará con la información de las mediciones de los espesores de FLNA de la pluma CDE como una medida de control y prevención de posibles desviaciones.

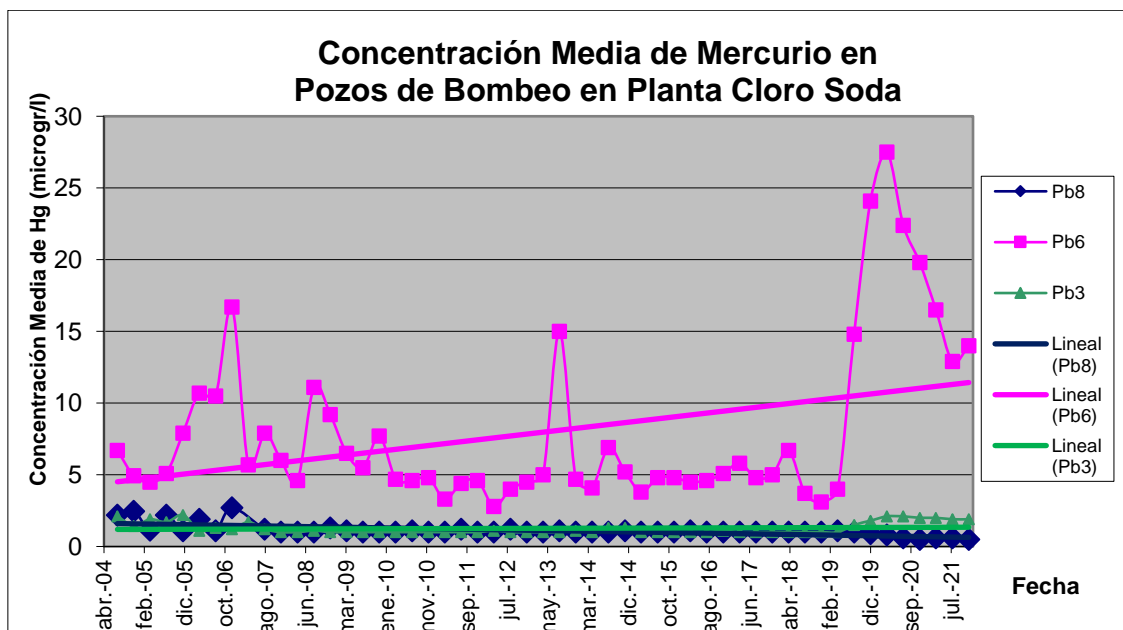
Desde abril de 2004 a diciembre de 2018 los resultados analíticos de los tres pozos de bombeo (Pb3, Pb6 y Pb8) permitieron señalar que la evolución de la concentración de

mercurio es levemente decreciente, aunque con tendencia estable; presentando una concentración asintótica en los pozos de bombeo Pb3 y Pb8 (1 µg/l).

En el PB6 aún se registran valores elevados con respecto a los históricos. La causa del aumento de estos valores se debe al rebalse de la platea de contención de la U06 ubicada a dos metros de la boca de bombeo del pozo ocurrida durante el corte general de energía eléctrica del día 16/06/19 que afectó prácticamente a toda la República Argentina, gran parte del sur de Brasil y totalmente Uruguay y Paraguay.

La situación fue puntual y afectó solo el área donde se emplaza la bomba. La causa de presentarse un registro tan elevado en un corto período de tiempo obedece a las condiciones de saturación que alcanzó ese sector de zona no saturada, por el incidente. Esto propicia un flujo vertical de mayores proporciones que a su vez confieren una velocidad al transporte de solutos más significativa.

En los tres pozos de bombeo las concentraciones de mercurio desde el inicio del programa de confinamiento hacia fines de 2018 tendían a disminuir. En los últimos controles hay una estabilización relativa de las concentraciones detectadas alrededor de la unidad en el pozo de bombeo Pb8.

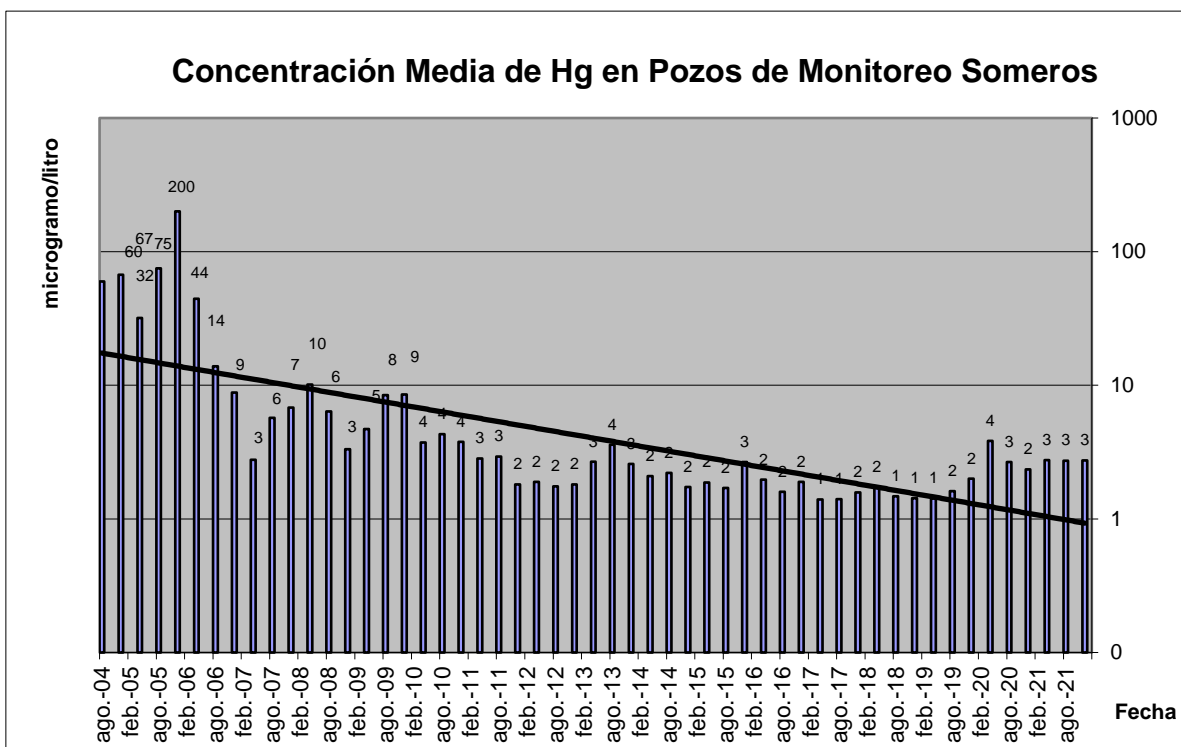
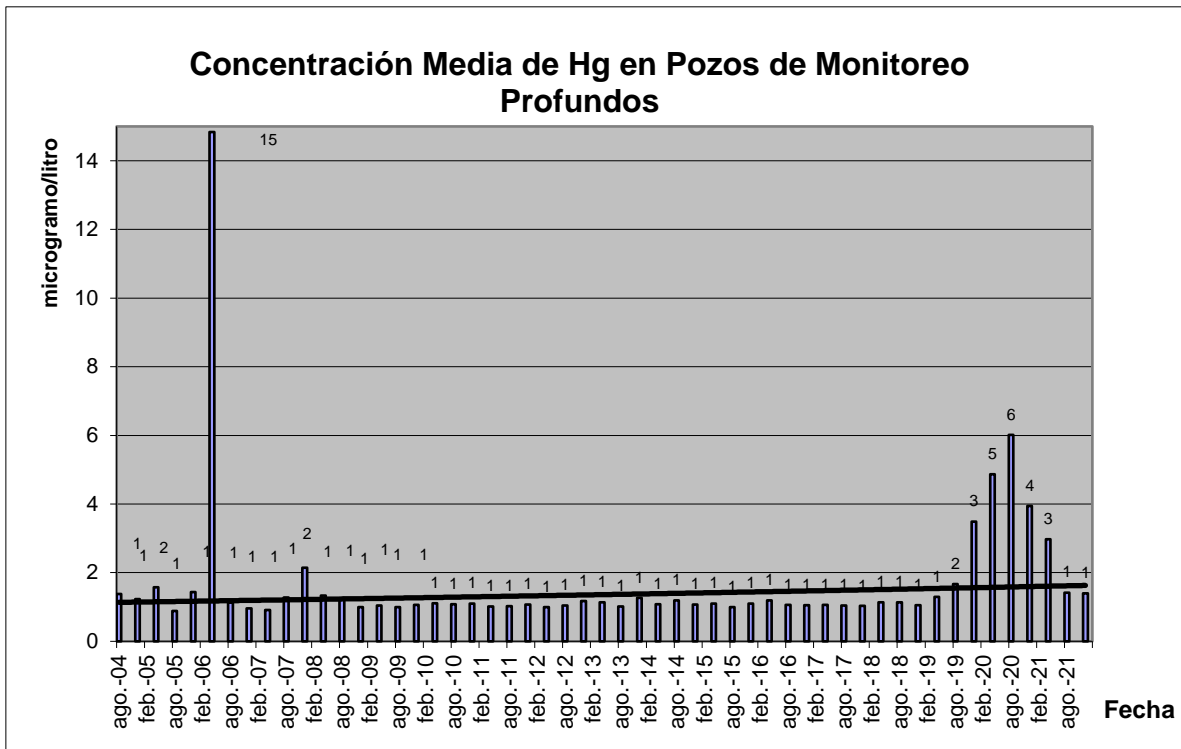
En los siguientes gráficos se muestra la evolución de la Concentración Media de Mercurio en Pozos Someros y Pozos Profundos, se puede observar en el primer caso, una

tendencia decreciente, aunque en los últimos años se ha estabilizado y desde el año 2019 los registros ascendieron por el incidente expuesto anteriormente.

En el caso de pozos profundos la tendencia es estable, con valores alrededor de 1 µg/l salvo en el pozo P3 que registró valores superiores por el incidente anteriormente expuesto cercano al pozo de bombeo Pb6 lo que produjo el aumento de la concentración media en los pozos profundos (el resto de los pozos presentan concentraciones medias de mercurio de 1 µg/l).

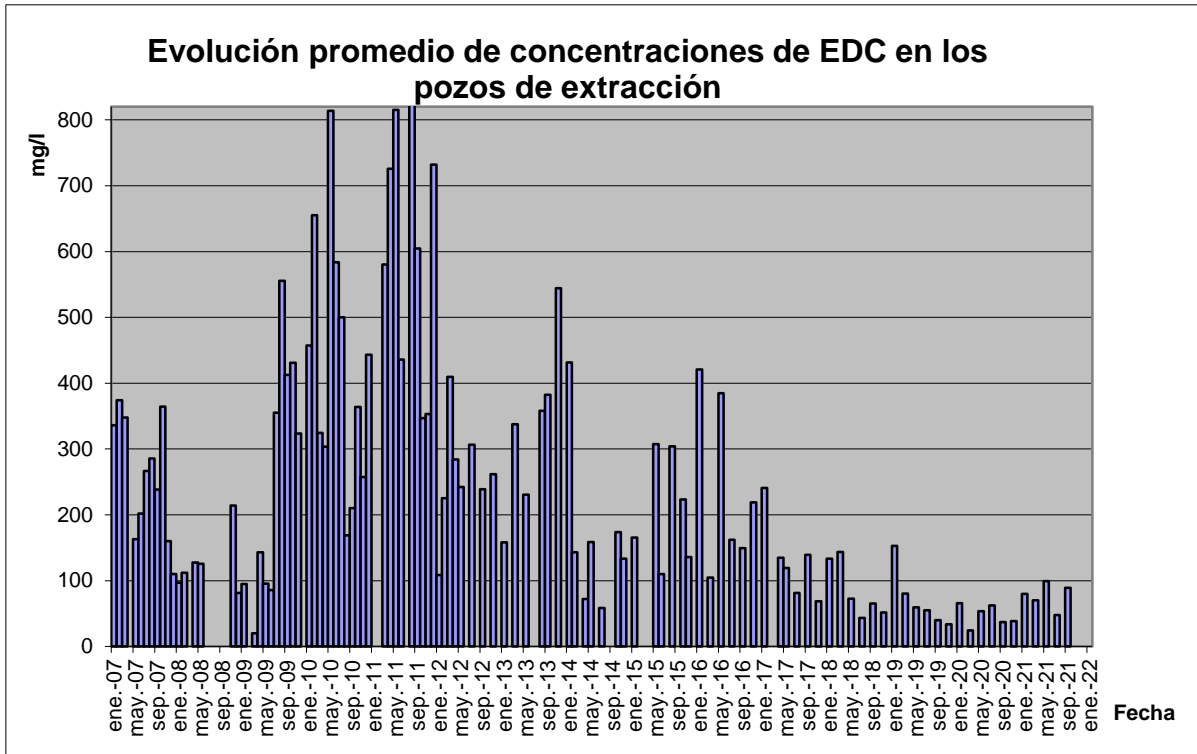
El siguiente gráfico muestra la tendencia de todos los pozos de extracción (EX1 al EX8) desde principios de la remediación.

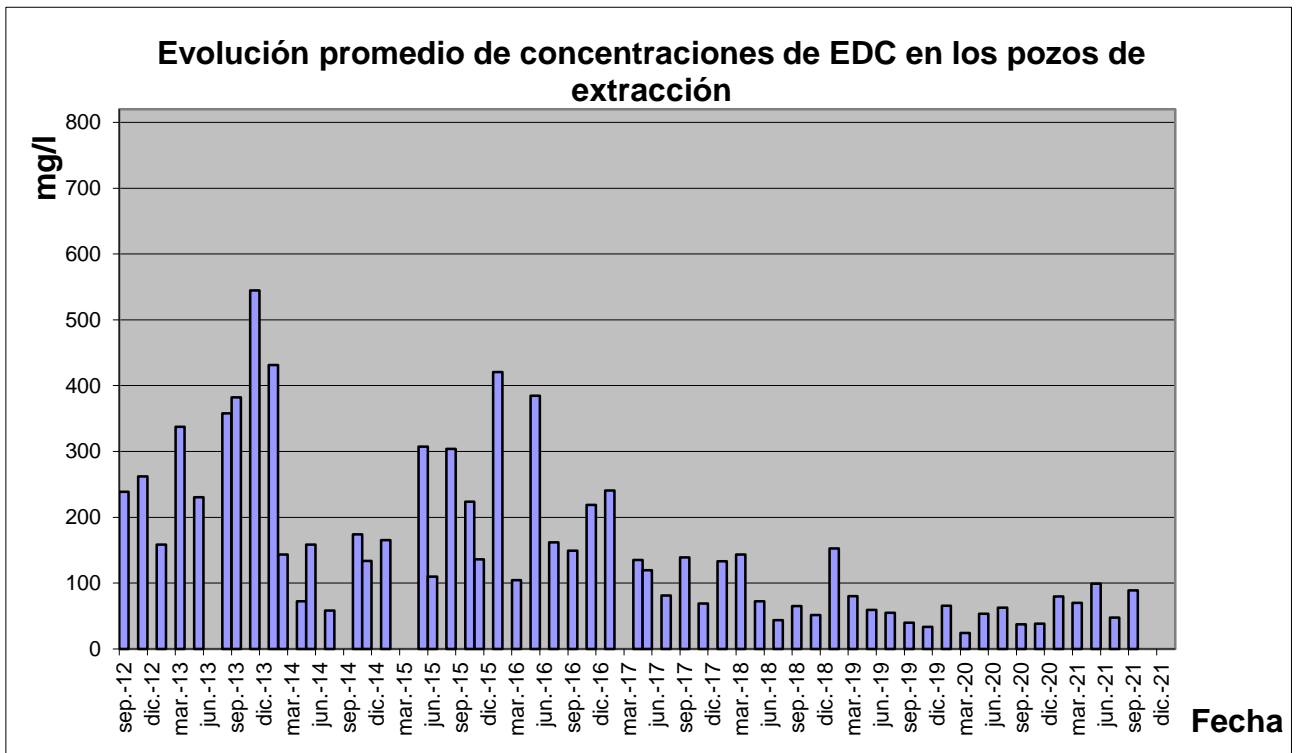
El siguiente gráfico muestra la tendencia de todos los pozos actuales (EX1 al EX8) a partir de la puesta en servicio del sistema de colección aérea de efluentes contaminados con EDC, donde se manifiesta la disminución de concentraciones de promedio de EDC.

En los ocho pozos de extracción se observa un comportamiento global decreciente, aunque con ciertas oscilaciones en algunos pozos, en concentraciones de EDC en los últimos periodos evaluados.

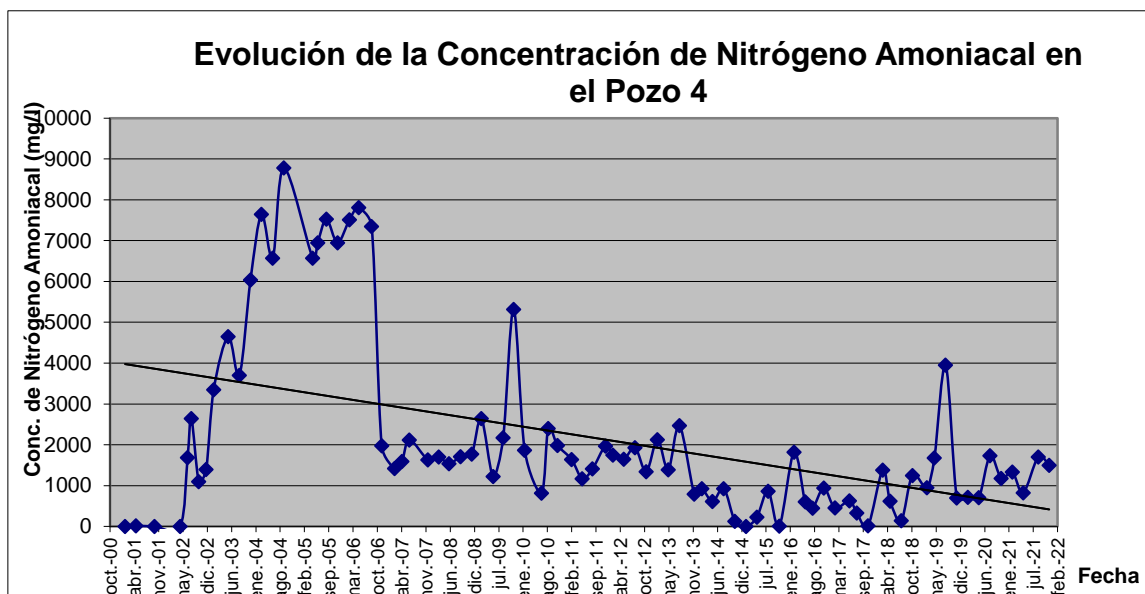
El siguiente gráfico muestra la evolución de la concentración de nitrógeno amoniacal en el pozo 4 hasta fines del año 2021. Este es el pozo de mayor concentración de nitrógeno amoniacal inicial y es el que se utiliza para bombeo y posterior despojo con aire en la planta Branch.

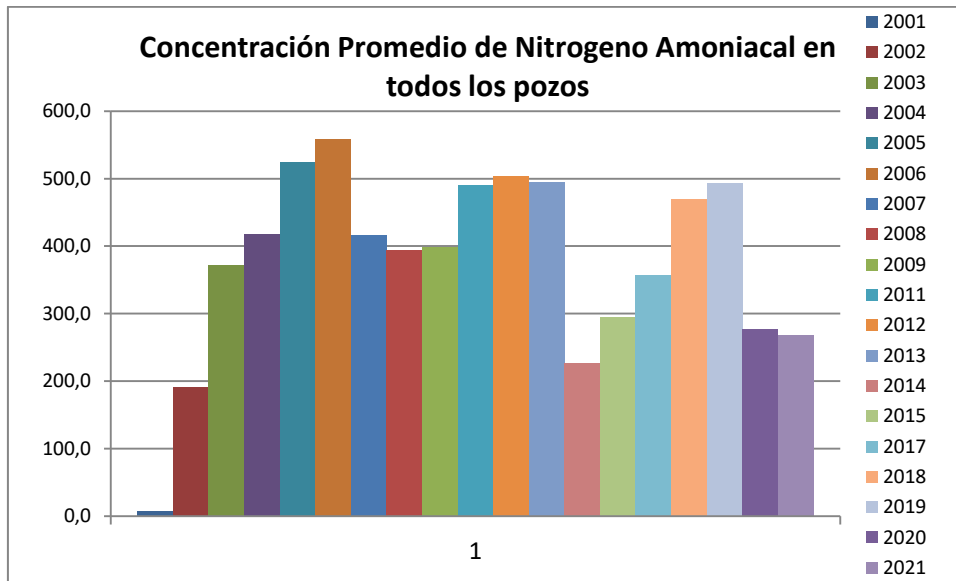
A continuación se informa la variación de las concentraciones promedio anuales en nitrógeno amoniacal (mg/litro) desde el año 2001 a la fecha.

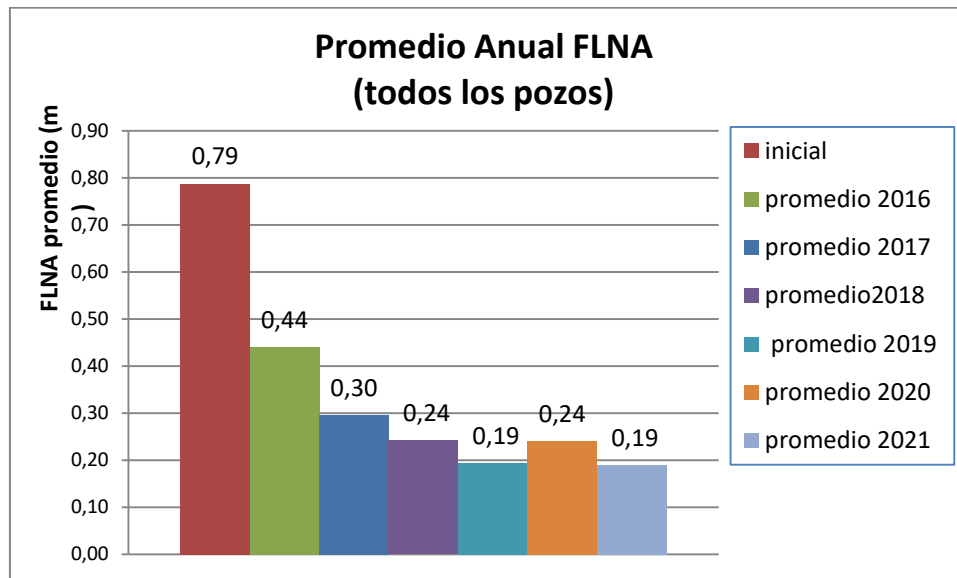
En el siguiente gráfico se compara la evolución de FLNA promedio de todos los pozos desde el inicio de la remediación a la actualidad:
