**Programa:** Monitoreo y Control del Estado Operativo y Mantenimiento de Plantas.

**Subprograma:** Pasivos Ambientales.

**Período:** Año 2022.

## 1. Pasivos Ambientales

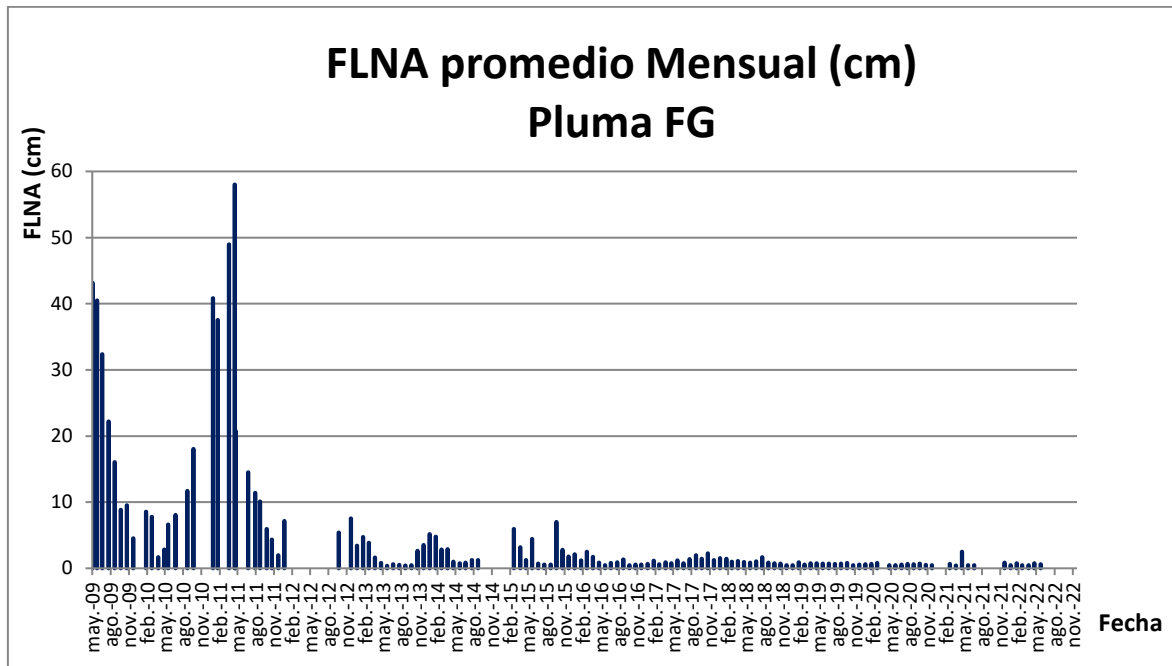
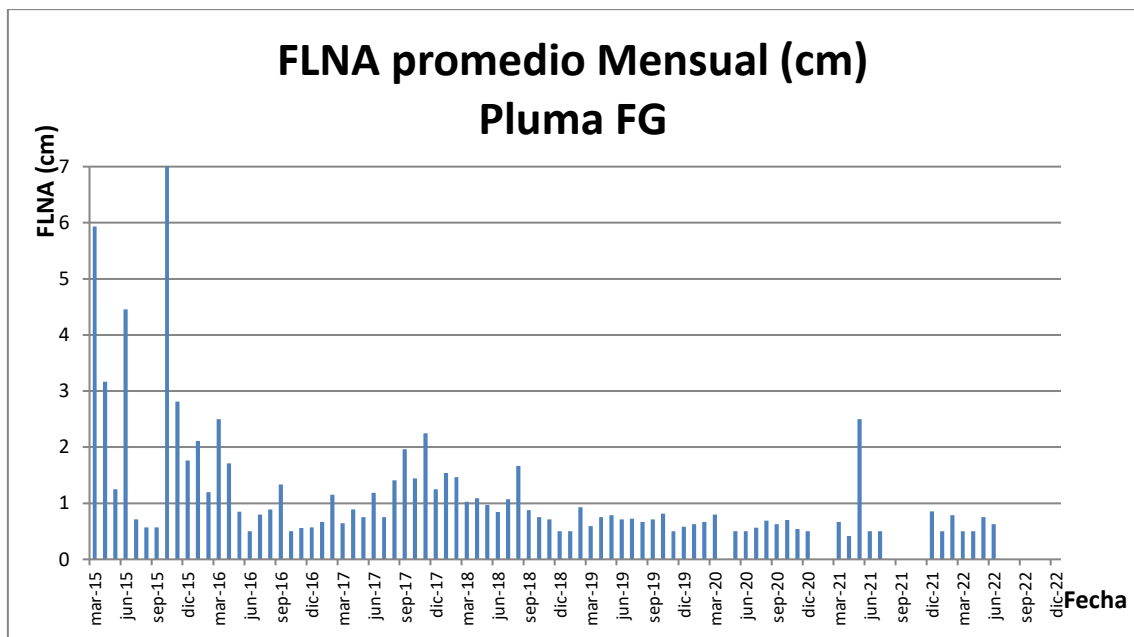
#### EVOLUCIÓN DE LA PLUMA FG

A continuación, se muestra la evolución del espesor promedio mensual de FLNA en la Pluma FG desde el inicio de la remediación hasta 2022 y en el siguiente gráfico se muestra la evolución durante los siete últimos años, donde se visualiza la tendencia decreciente a estable en FLNA (alcanzando valores mínimos).

Comparando ambos gráficos se visualiza la reducción considerable en el espesor de la FLNA desde el inicio a la actualidad.

En el siguiente gráfico (con otra escala) se muestra la tendencia desde el año 2015, donde comienza a apreciarse una disminución en el valor de la FLNA.

Actualmente esta pluma continúa su operación bajo la **Resolución OPDS 131/21** durante un período de 24 meses.

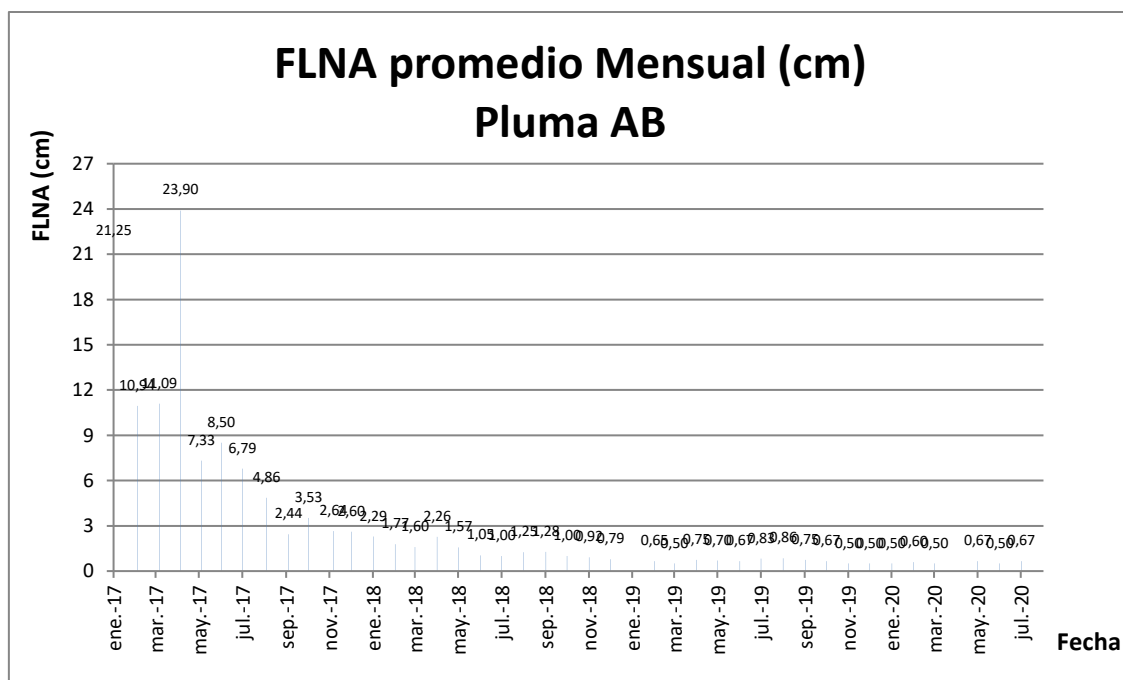
## EVOLUCIÓN DE LA PLUMA AB

El siguiente gráfico muestran la reducción de FLNA (en cm) desde el comienzo de la operación, para la Pluma AB.

Actualmente esta pluma continúa su operación bajo la **Resolución OPDS 131 del 01/06/21** durante un período de 24 meses.

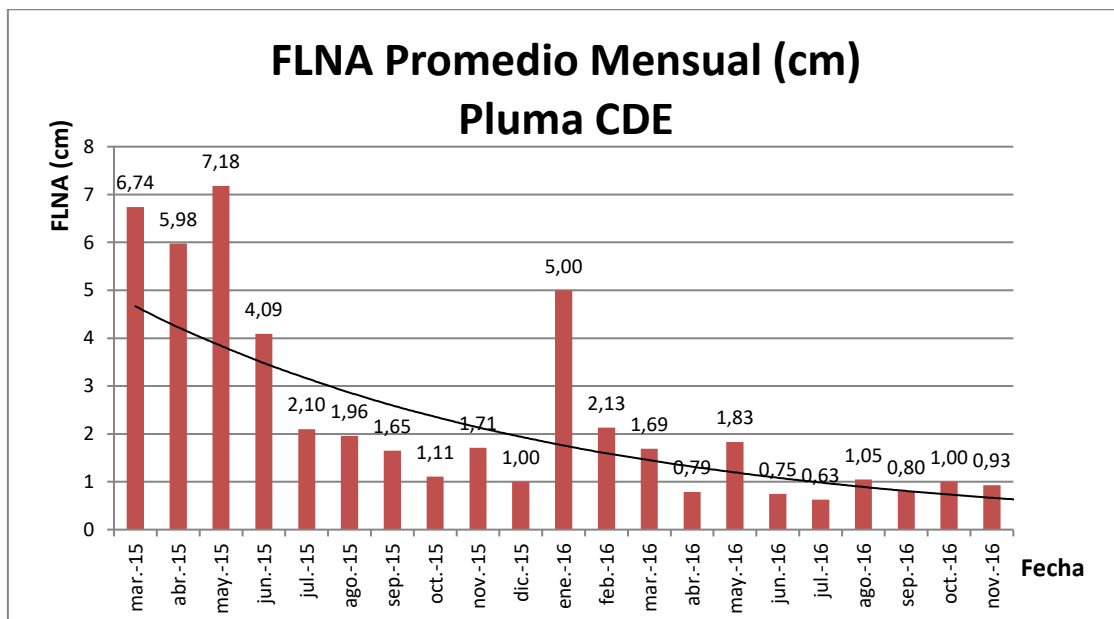
## EVOLUCIÓN DE LA PLUMA CDE

Desde el año 2018 a la actualidad no se ha intervenido en esta Pluma ya que no se encuentra actualmente en remediación, por lo que se hace referencia al PIM 2017 para mayores detalles a diciembre de 2017. De todas maneras en el siguiente gráfico se resumen los datos de la intervención en la Pluma CDE, donde se evidencia la tendencia asintótica en FLNA que determinó la finalización de las tareas de remediación en dicha pluma.

En los informes mensuales se continuará con la información de las mediciones de los espesores de FLNA de la pluma CDE como una medida de control y prevención de posibles desviaciones.

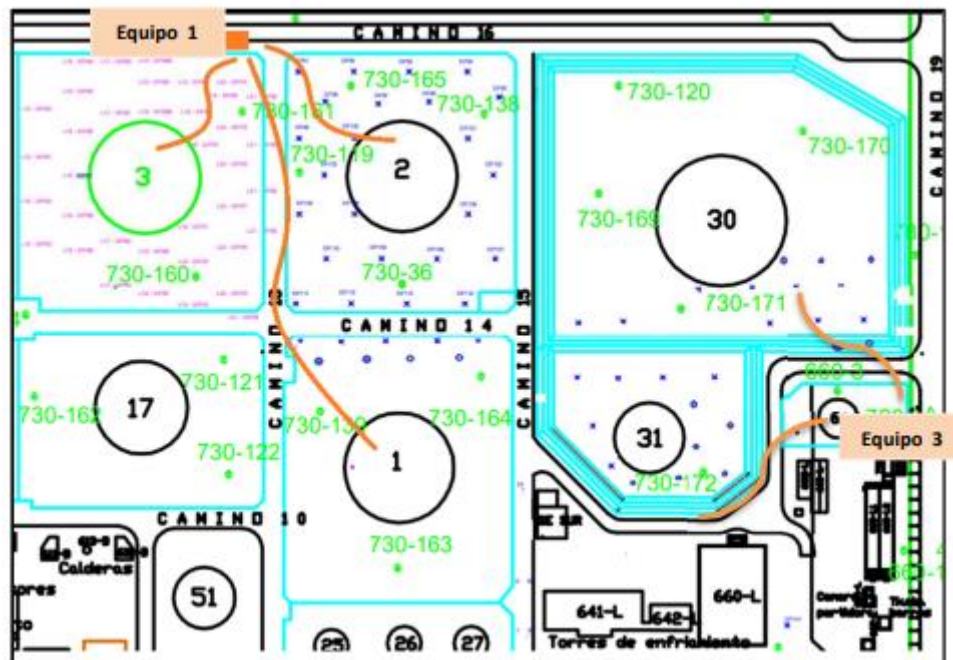
## EVOLUCIÓN DE LA PLUMA H

A continuación se muestra la ubicación de los equipos de remediación en la Pluma H.

Bajo la Resolución OPDS 131 del 01/06/21 se autorizan las tareas de remediación en el sector denominado PLUMA H, durante un período de 24 meses. Con motivo de remediar este sector se han construido 35 pozos en los Tanques 1 y 2, y 25 pozos en los Tanques 30 y 31.

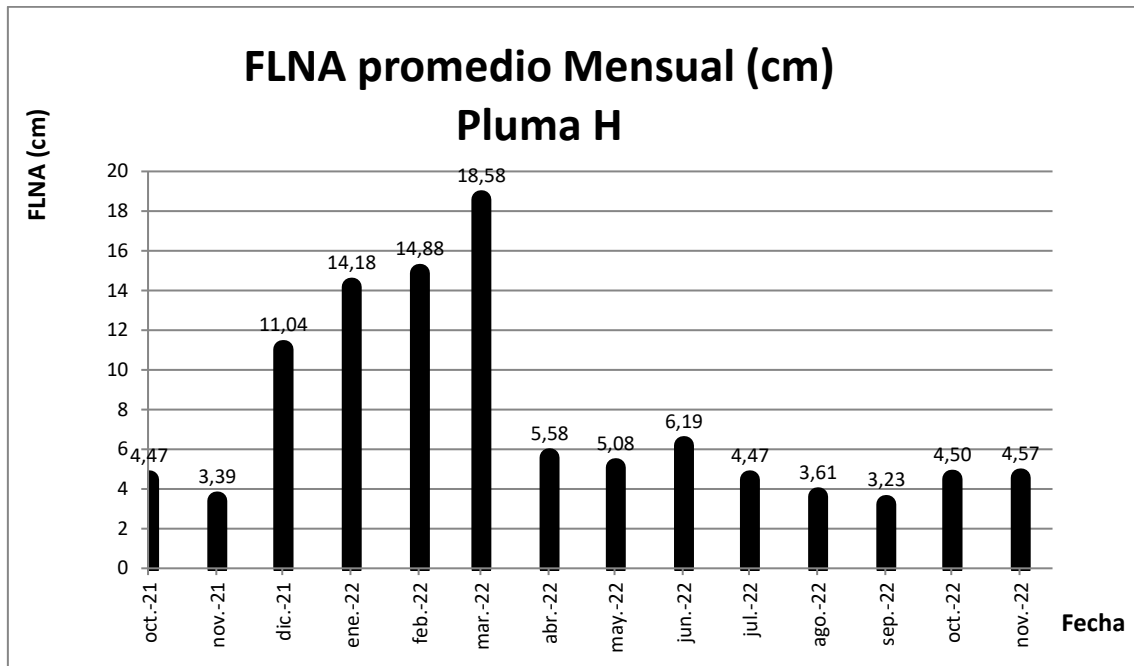
En el siguiente grafico se observa el valor promedio mensual de FLNA en cm de la Pluma H, aunque todavía no se cuenta con suficientes datos de muestreo como para sacar alguna conclusión respecto a su tendencia.

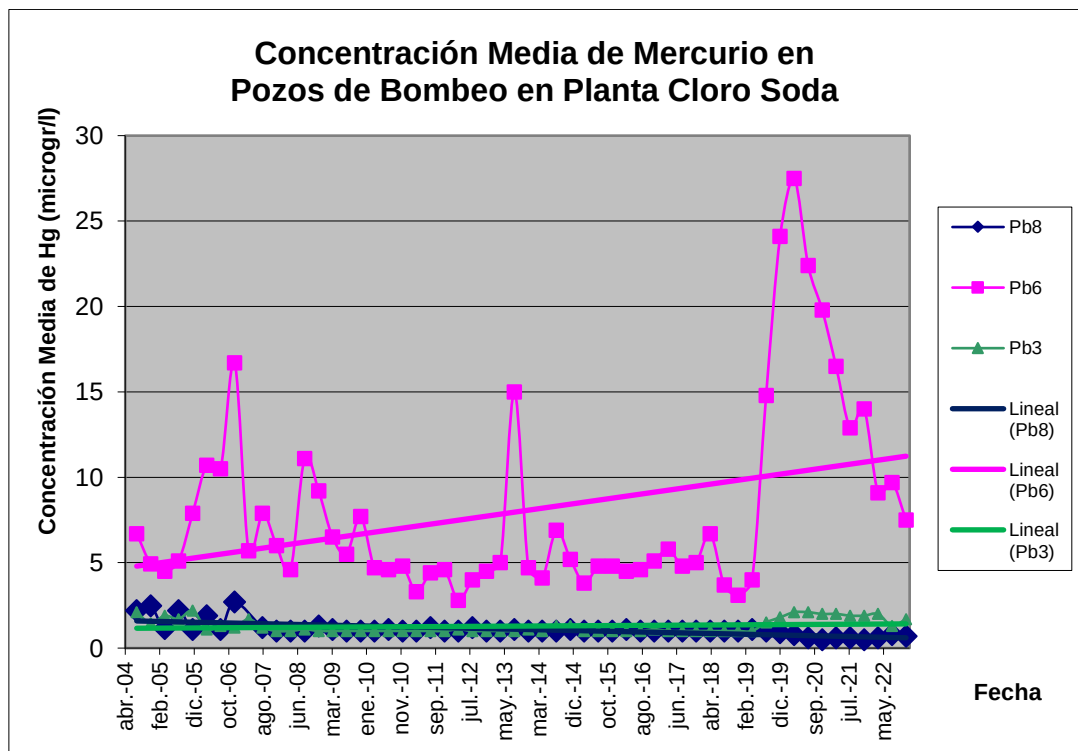
mercurio es levemente decreciente, aunque con tendencia estable; presentando una concentración asintótica en los pozos de bombeo Pb3 y Pb8 (1 µg/l).

En el PB6 aún se registran valores elevados con respecto a los históricos. La causa del aumento de estos valores se debe al rebalse de la platea de contención de la U06 ubicada a dos metros de la boca de bombeo del pozo ocurrida durante el corte general de energía eléctrica del día 16/06/19 que afectó prácticamente a toda la República Argentina, gran parte del sur de Brasil y totalmente Uruguay y Paraguay.

La situación fue puntual y afectó solo el área donde se emplaza la bomba. La causa de presentarse un registro tan elevado en un corto período de tiempo obedece a las condiciones de saturación que alcanzó ese sector de zona no saturada, por el incidente. Esto propicia un flujo vertical de mayores proporciones que a su vez confieren una velocidad al transporte de solutos más significativa.

En los tres pozos de bombeo las concentraciones de mercurio desde el inicio del programa de confinamiento hacia fines de 2018 tendían a disminuir. En los últimos controles hay una estabilización relativa de las concentraciones detectadas alrededor de la unidad en el pozo de bombeo Pb8.

En los últimos dos años se percibió una disminución de la concentración en los tres pozos.

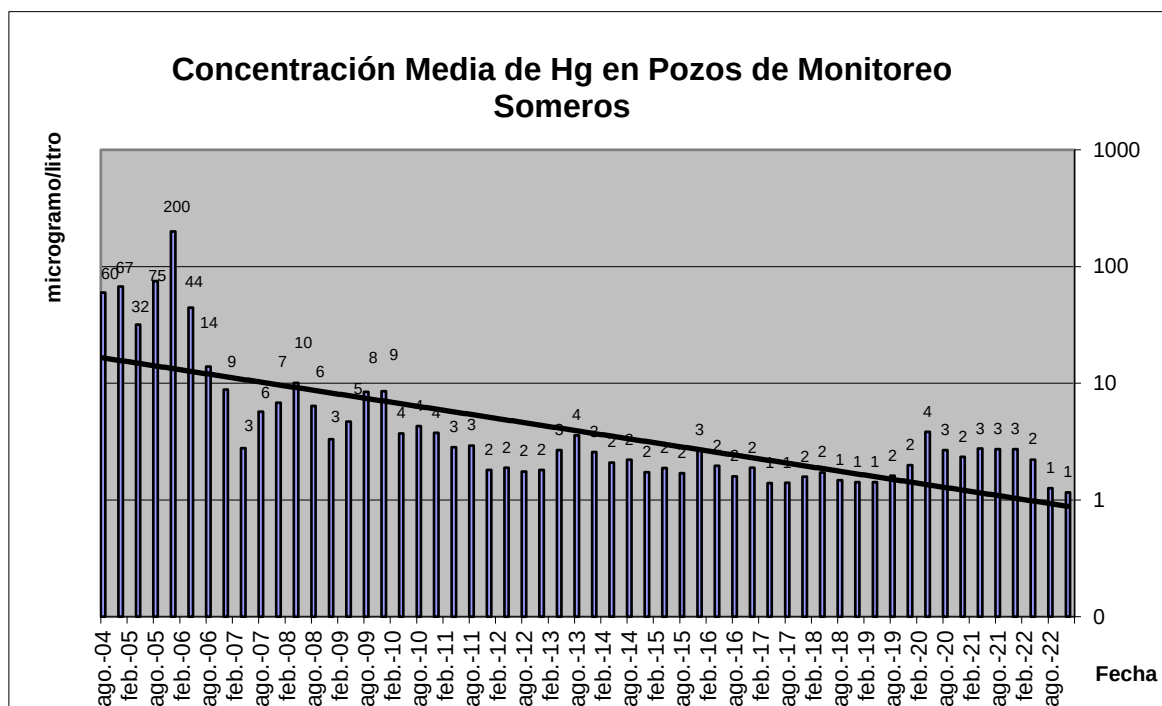
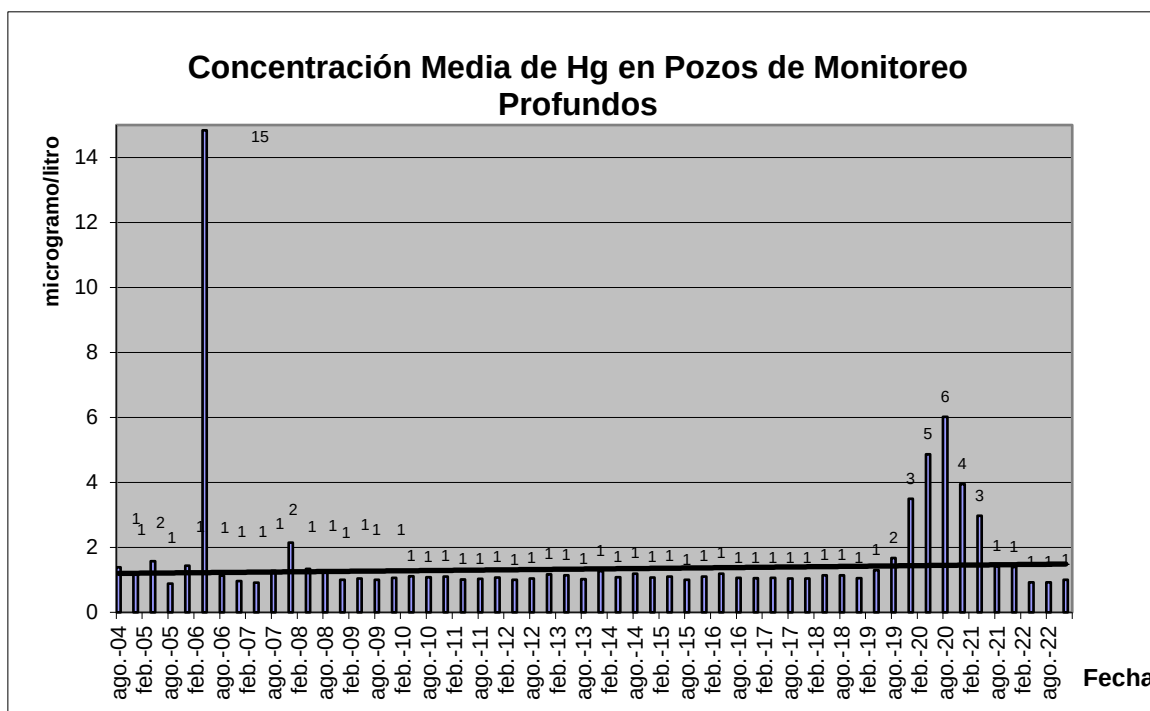
En los siguientes gráficos se muestra la evolución de la Concentración Media de Mercurio en Pozos Someros y Pozos Profundos, se puede observar en el primer caso, una tendencia decreciente en los últimos años; alcanzando los valores registrados previos al incidente anteriormente mencionado.

En el caso de pozos profundos la tendencia es estable, con valores alrededor de 1 µg/l salvo en el pozo P3 que registró valores superiores por el incidente anteriormente expuesto cercano al pozo de bombeo Pb6 lo que produjo el aumento de la concentración media en los pozos profundos (el resto de los pozos presentan concentraciones medias de mercurio de 1 µg/l). Actualmente se alcanzaron los valores previos al incidente anteriormente mencionado de concentración media de mercurio de 1 µg/l.

La tendencia general tanto en el acuífero freático como en el semiconfinado es hacia la unidad aunque con algunas variaciones de corta duración sobre todo en la capa freática que está más expuesta a los cambios físicos y meteorológicos condicionantes en la zona no saturada.

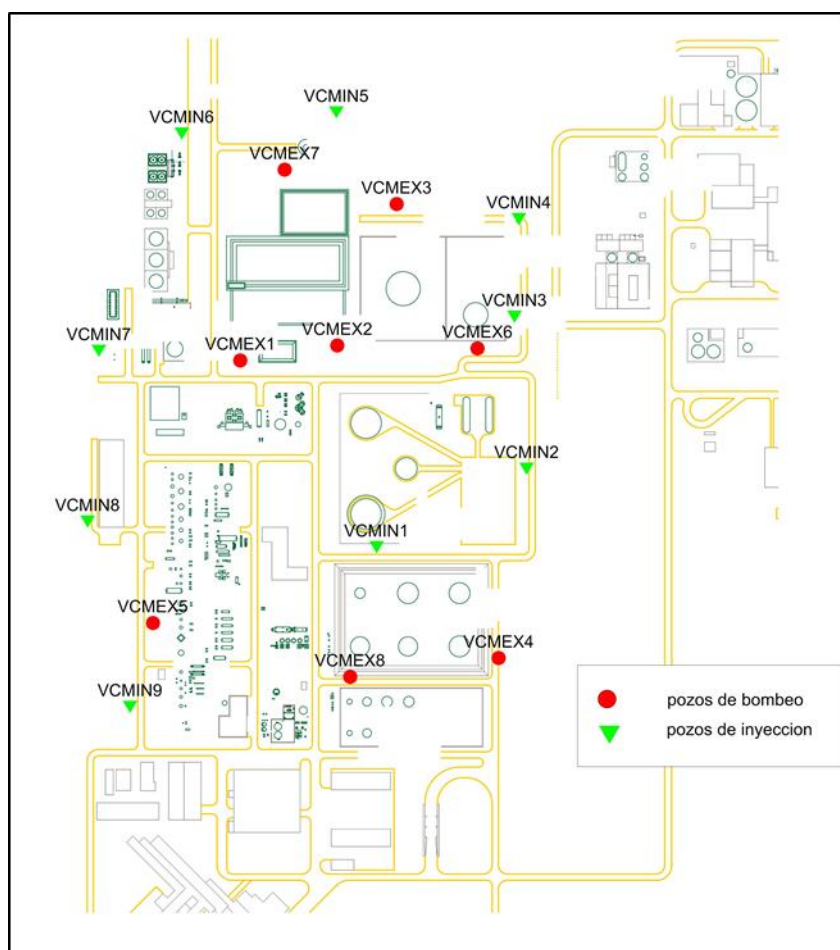
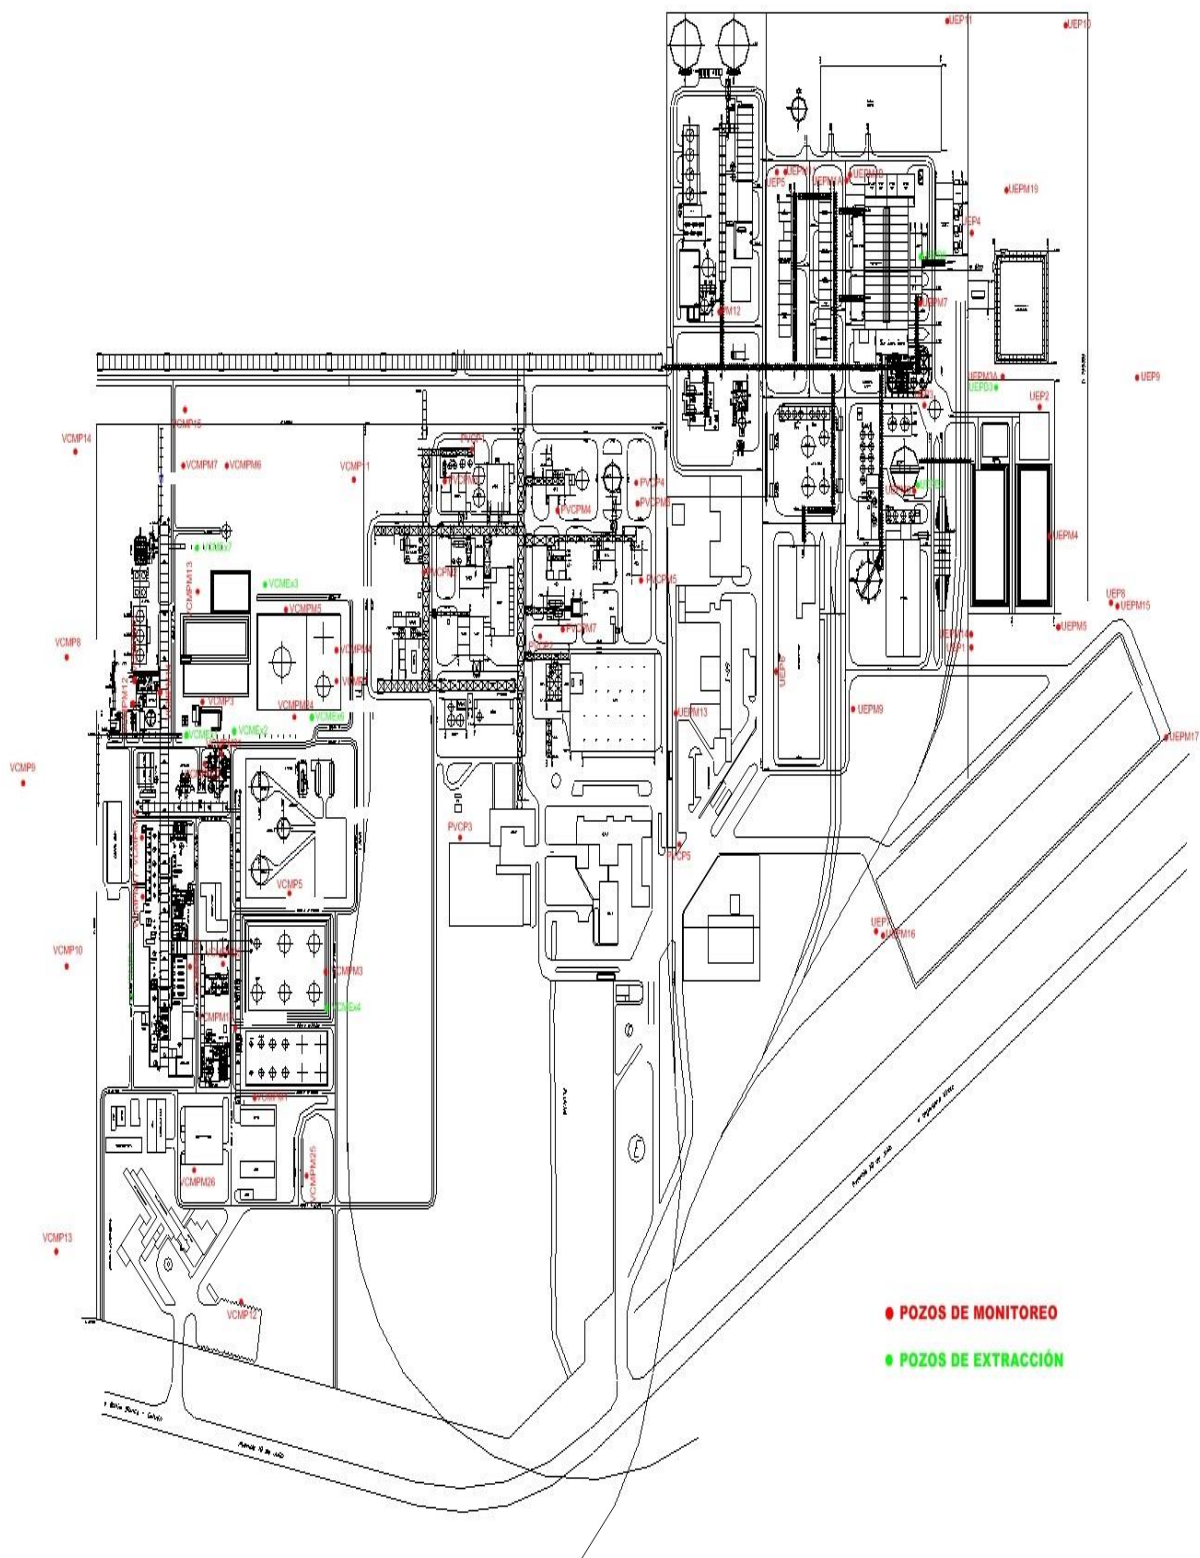
El suelo y el agua de la planta de CVM se encuentran contaminados con 1,2 Dicloroetano (EDC). Esta contaminación presenta una irregular distribución espacial en el agua subterránea.

- Pileta de decantación de cemento (piso rajado).
- Pérdida de producto del tanque 1715.
- Zona de tanques de EDC.
- Derrames ocasionales en zonas no impermeabilizadas.

Actualmente el sistema de tratamiento consta de 10 pozos de inyección (IN1 a IN10) y 9 drenes superficiales (D1 a D9). Los pozos de inyección se utilizan para infiltrar agua con nutrientes y peróxido de hidrógeno a una profundidad de 5 a 14 metros. Los drenes están instalados para tratar la contaminación superficial.

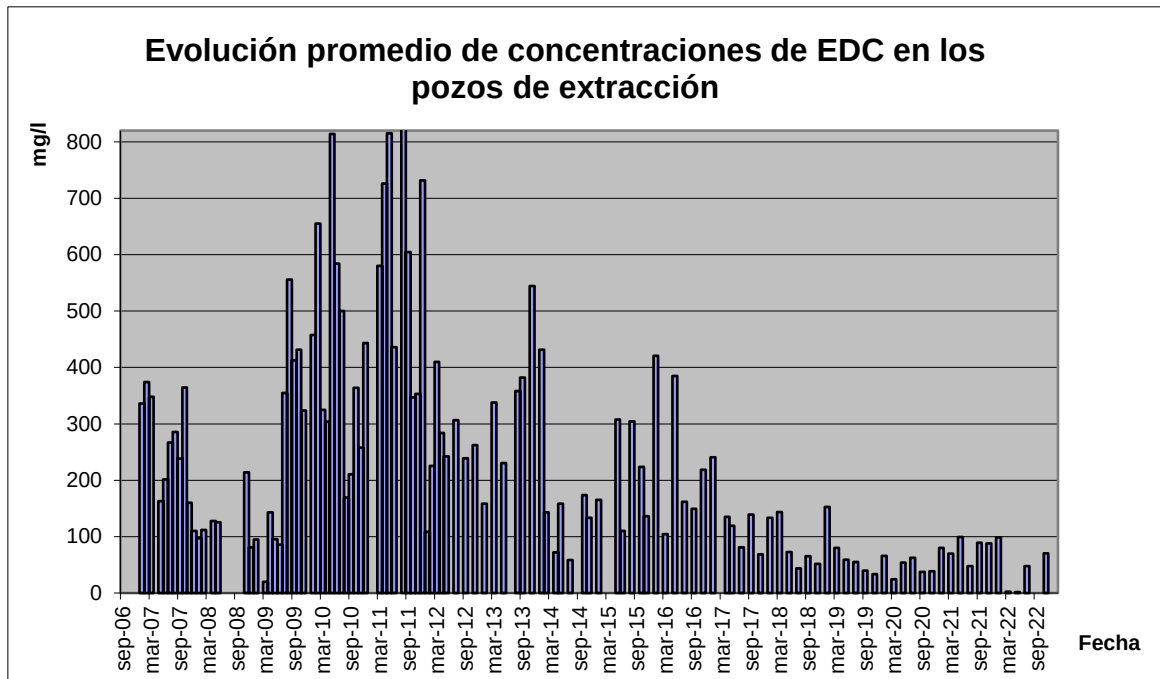
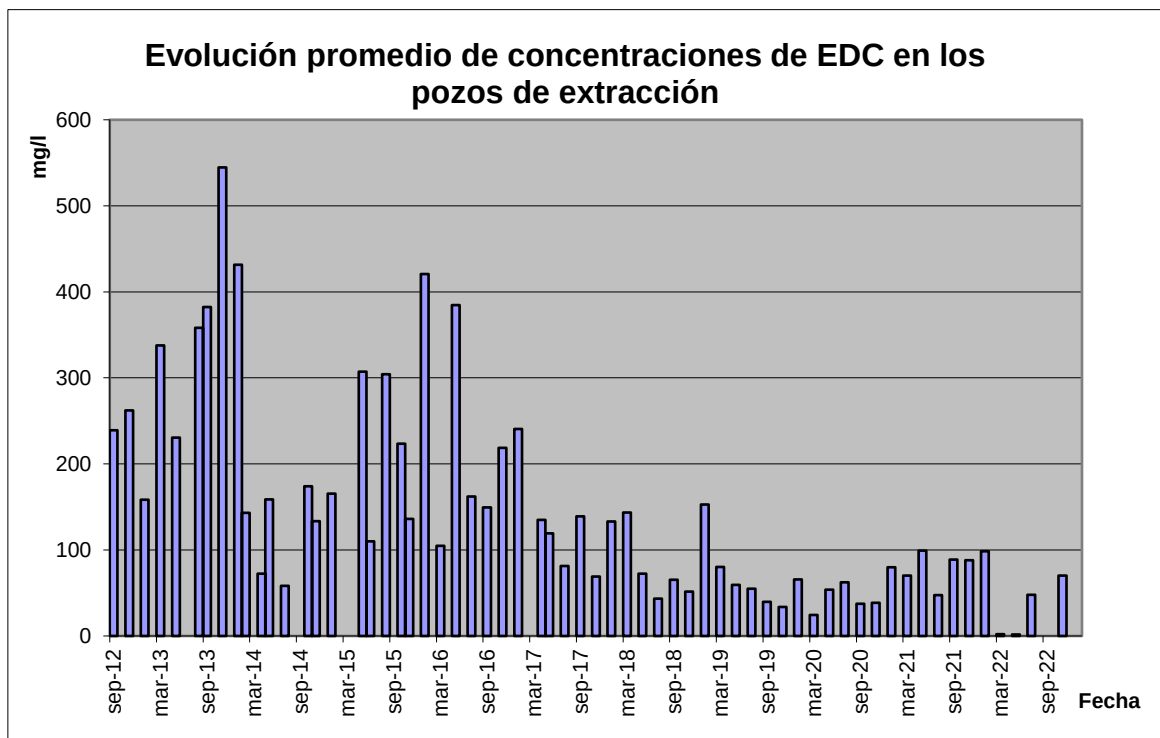
Como consecuencia del proyecto finalizado del sistema aéreo colección de efluentes contaminados con EDC, a partir de fines del año 2012 las concentraciones de EDC en los pozos de extracción disminuyeron significativamente.

El siguiente gráfico muestra la tendencia de todos los pozos de extracción (EX1 al EX8) desde principios de la remediación.

El siguiente gráfico muestra la tendencia de todos los pozos actuales (EX1 al EX8) a partir de la puesta en servicio del sistema de colección aérea de efluentes contaminados con EDC, donde se manifiesta la disminución de concentraciones de promedio de EDC.

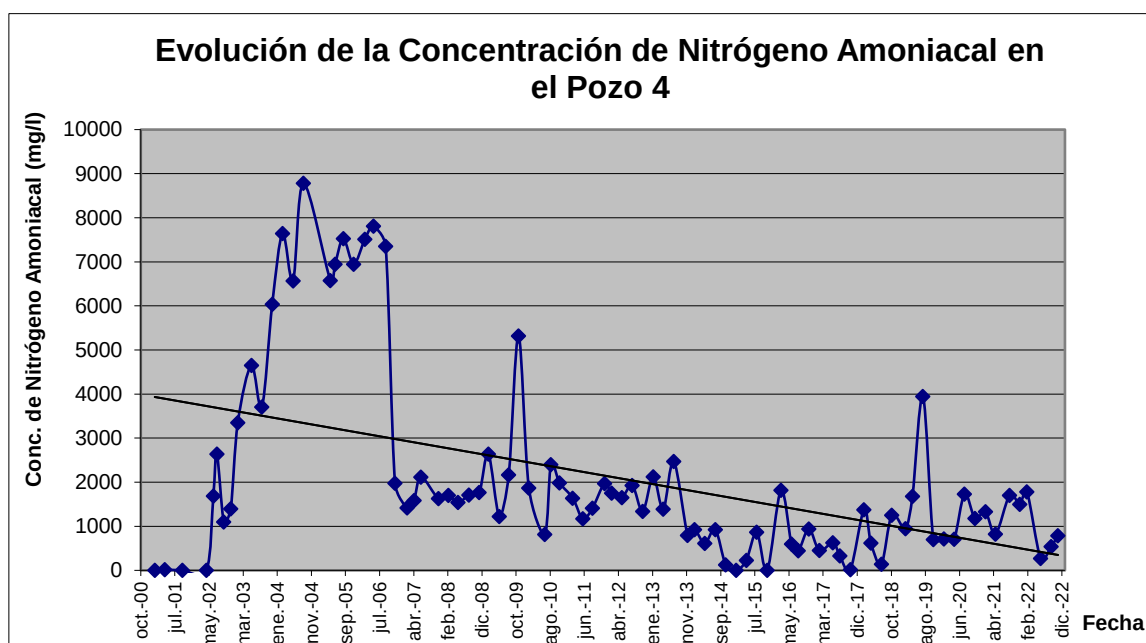
El siguiente gráfico muestra la evolución de la concentración de nitrógeno amoniacal en el pozo 4 hasta fines del año 2021. Este es el pozo de mayor concentración de nitrógeno amoniacal inicial y es el que se utiliza para bombeo y posterior despojo con aire en la planta Branch.

Se solicitó a la empresa información actualizada y datos de monitoreo, se nos informó que la planta Branch (extracción del amoníaco por arrastre con aire) ha mejorado su funcionamiento. Este proceso arrastra el amoníaco del agua por medio de aire a contracorriente y luego combustiona la corriente gaseosa y amoníaco.

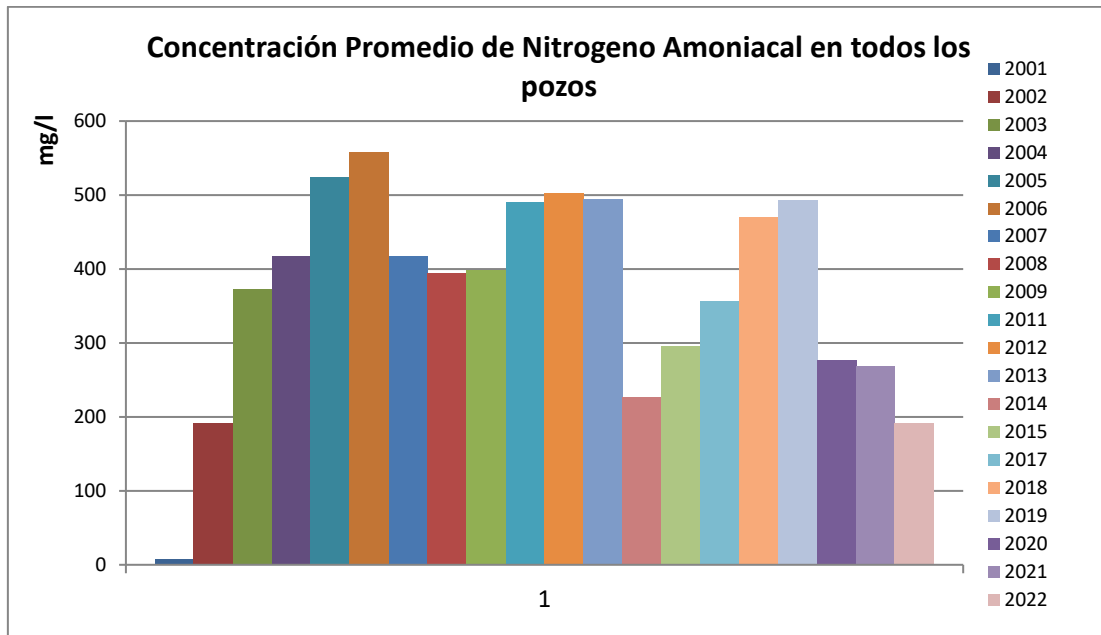
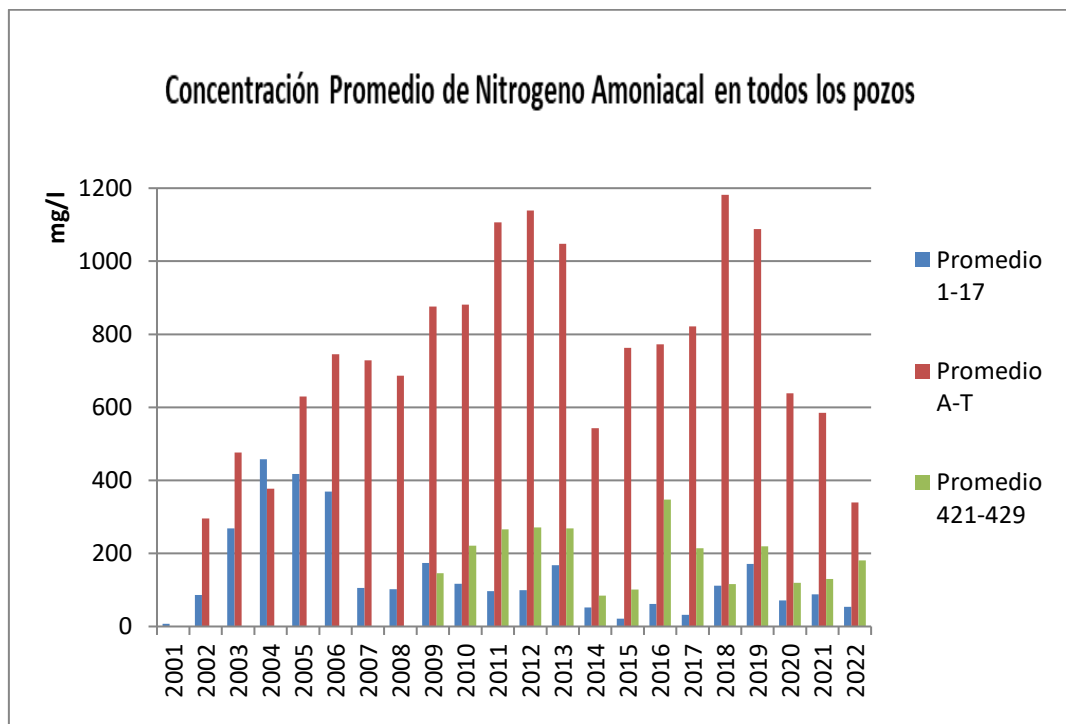
A continuación se informa la variación de las concentraciones promedio anuales en nitrógeno amoniacal (mg/litro) desde el año 2001 a la fecha. Se visualiza una tendencia decreciente en concentración promedio de nitrógeno amoniacal

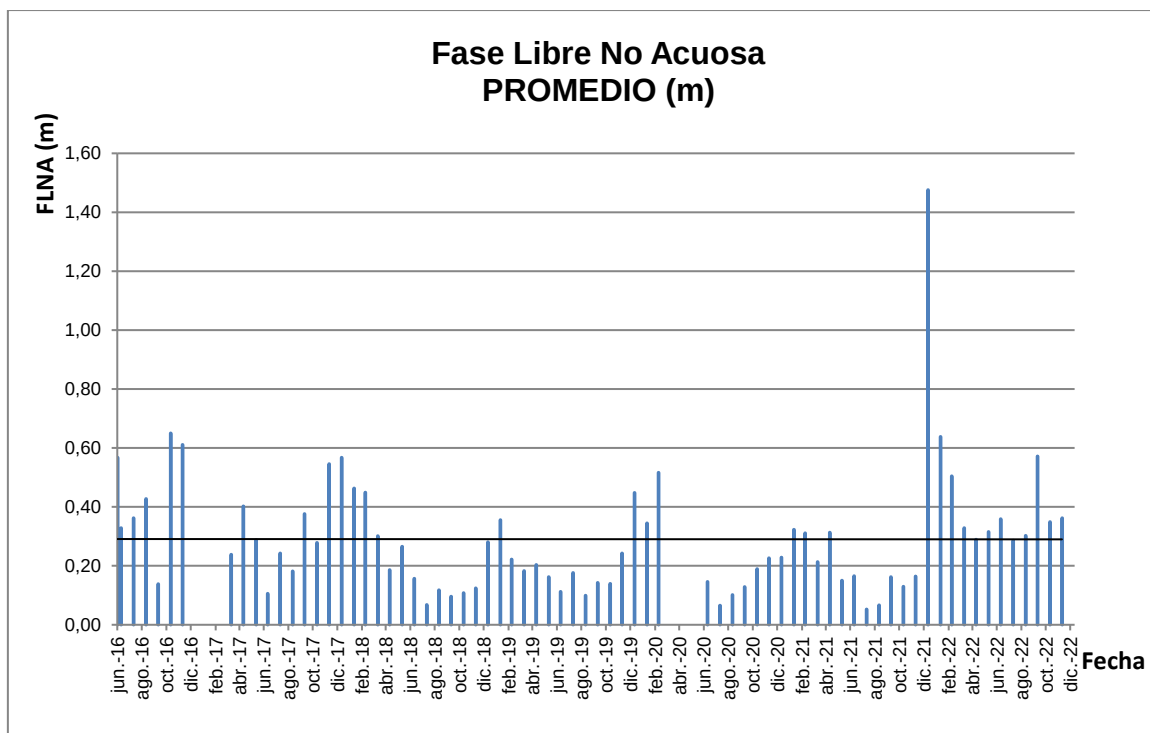
La evolución de las plumas continúa siendo dinámica y variable. Más allá de los problemas de logística que ocasionaron una menor frecuencia en las campañas de

extracción a inicios del período, dándole mayor tiempo de recuperación a algunos pozos puntuales y un aumento en sus espesores, y por ende en los volúmenes recuperados de FLNA durante el mes de marzo, los nuevos pozos mostraron una buena recuperabilidad, lo que luego se reflejó en el aumento de la tasa de extracción. Se continuará evaluando el comportamiento de estos pozos en cuanto a sus espesores y recuperación, lo que podría modificar la conformación de algunas de las plumas identificadas.
