Programa: Monitoreo y Control del Estado Operativo y Mantenimiento de Plantas.

Subprograma: Pasivos Ambientales.

Período: Año 2022.

1.1. Refinería Bahía Blanca S.A.U.¹

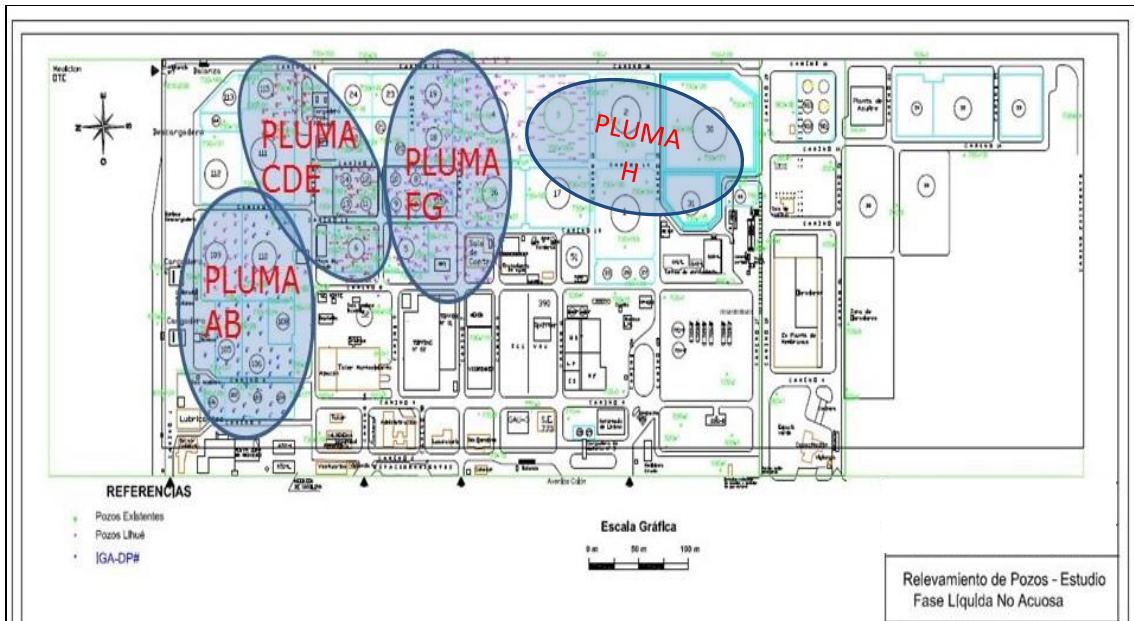
Ubicación de las Plumas AB, CDE, FG y H

Se identificaron 8 plumas de FLNA compuestas por derivados de hidrocarburos de petróleo, mayormente con concentraciones en el rango de las gasolinas.

Esto determina que las plumas de FLNA detectadas se circunscriban a sectores donde se han originado y están acotadas al predio de la refinería.

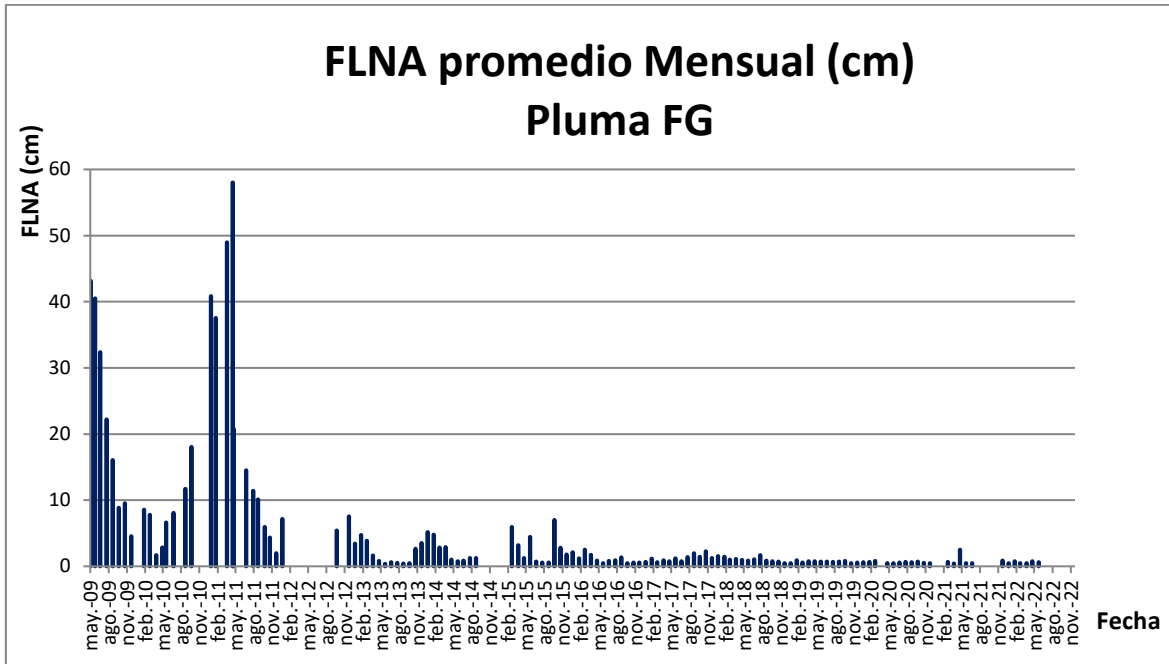
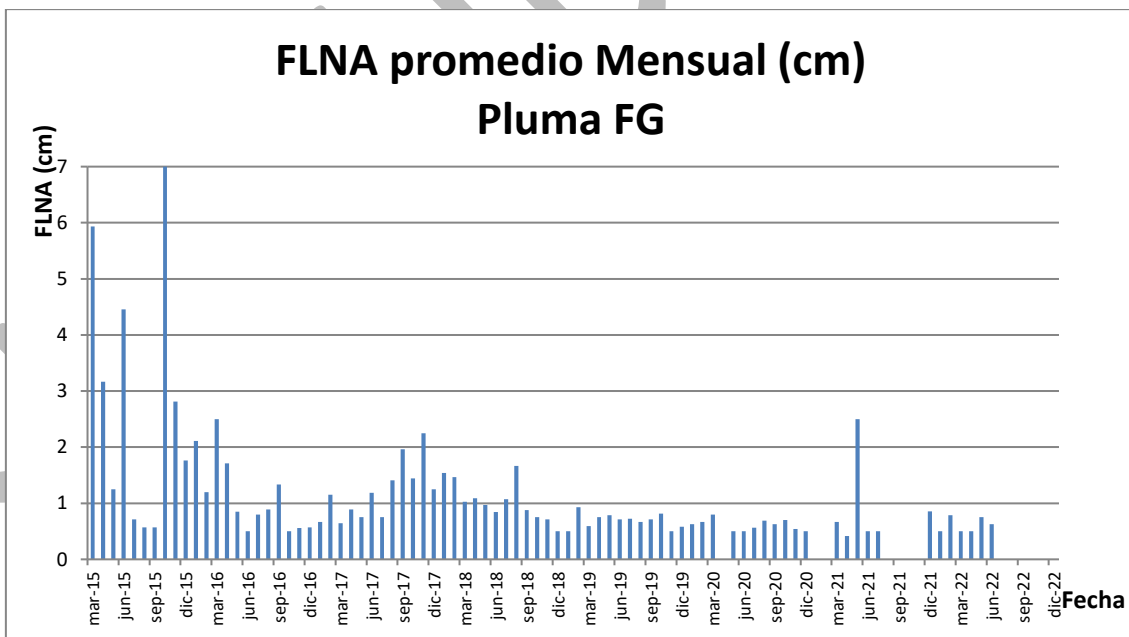
EVOLUCIÓN DE LA PLUMA FG

A continuación, se muestra la evolución del espesor promedio mensual de FLNA en la Pluma FG desde el inicio de la remediación hasta 2022 y en el siguiente gráfico se muestra la evolución durante los siete últimos años, donde se visualiza la tendencia decreciente a estable en FLNA (alcanzando valores mínimos).

Comparando ambos gráficos se visualiza la reducción considerable en el espesor de la FLNA desde el inicio a la actualidad.

En el siguiente gráfico (con otra escala) se muestra la tendencia desde el año 2015, donde comienza a apreciarse una disminución en el valor de la FLNA.

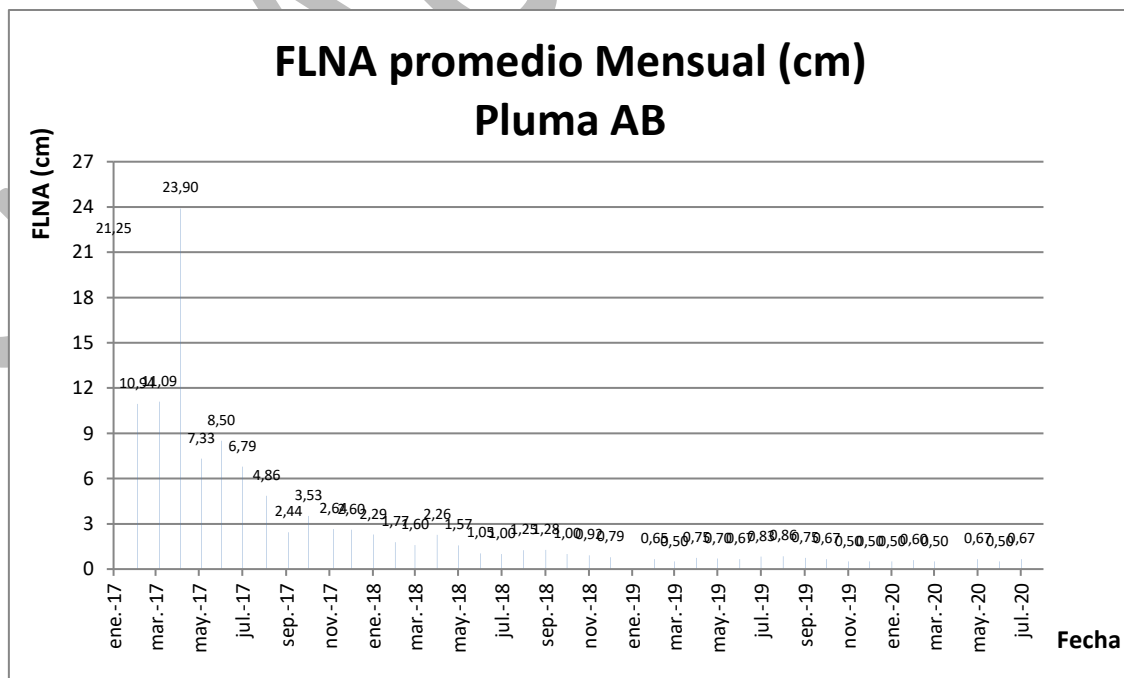
EVOLUCIÓN DE LA PLUMA AB

El siguiente gráfico muestran la reducción de FLNA (en cm) desde el comienzo de la operación, para la Pluma AB.

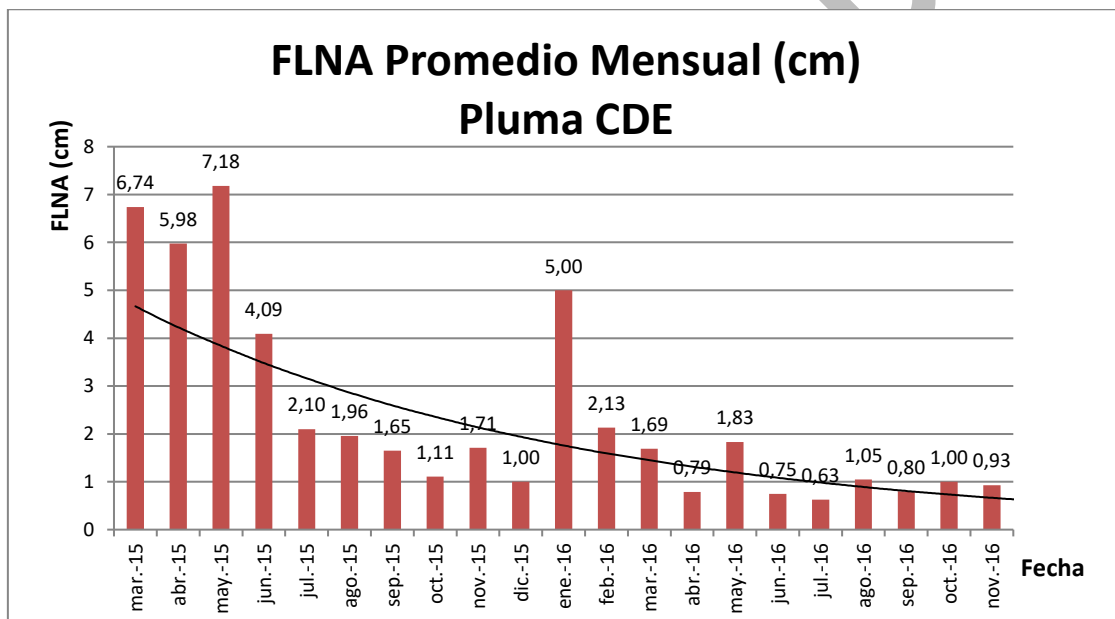
EVOLUCIÓN DE LA PLUMA CDE

Desde el año 2018 a la actualidad no se ha intervenido en esta Pluma ya que no se encuentra actualmente en remediación, por lo que se hace referencia al PIM 2017 para mayores detalles a diciembre de 2017. De todas maneras en el siguiente gráfico se resumen los datos de la intervención en la Pluma CDE, donde se evidencia la tendencia asintótica en FLNA que determinó la finalización de las tareas de remediación en dicha pluma.

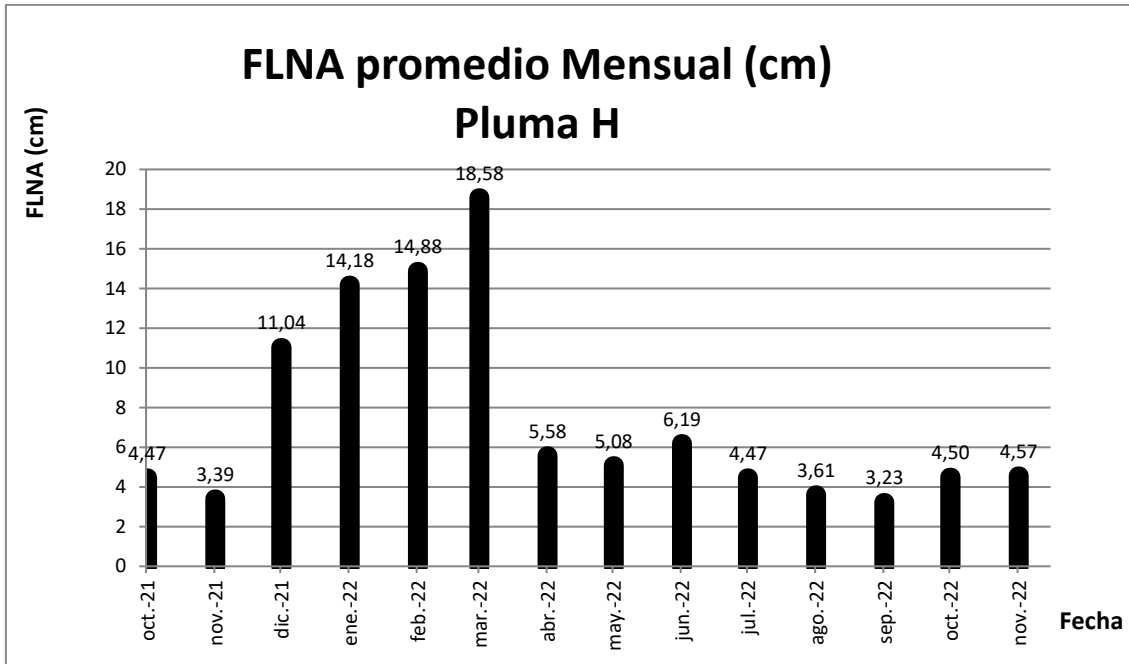
En el siguiente grafico se observa el valor promedio mensual de FLNA en cm de la Pluma H, aunque todavía no se cuenta con suficientes datos de muestreo como para sacar alguna conclusión respecto a su tendencia.

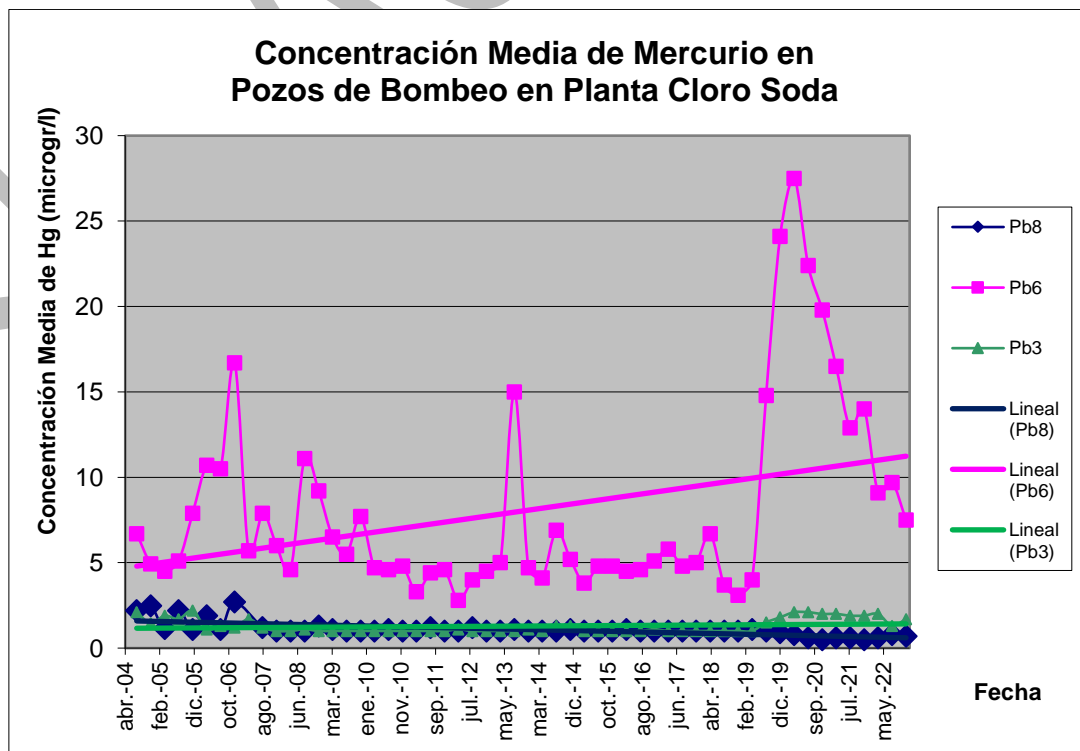
En el PB6 aún se registran valores elevados con respecto a los históricos. La causa del aumento de estos valores se debe al rebalse de la platea de contención de la U06 ubicada a dos metros de la boca de bombeo del pozo ocurrida durante el corte general de energía eléctrica del día 16/06/19 que afectó prácticamente a toda la República Argentina, gran parte del sur de Brasil y totalmente Uruguay y Paraguay.

En los tres pozos de bombeo las concentraciones de mercurio desde el inicio del programa de confinamiento hacia fines de 2018 tendían a disminuir. En los últimos controles hay una estabilización relativa de las concentraciones detectadas alrededor de la unidad en el pozo de bombeo Pb8.

En los últimos dos años se percibió una disminución de la concentración en los tres pozos.

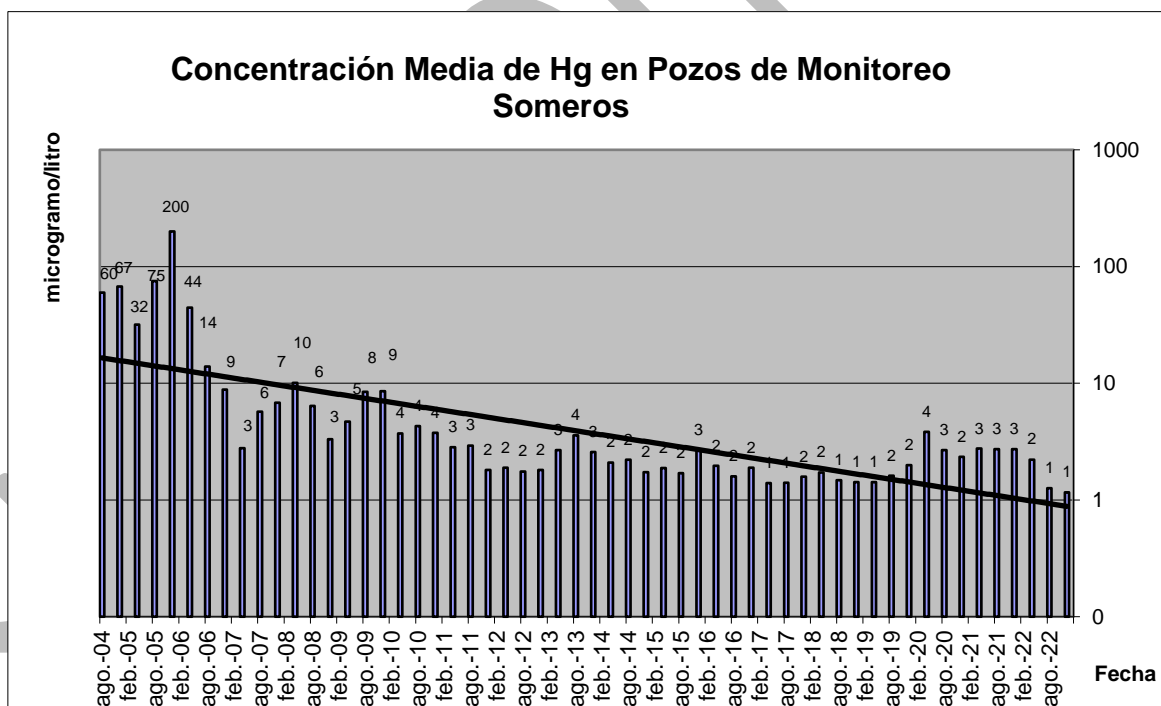
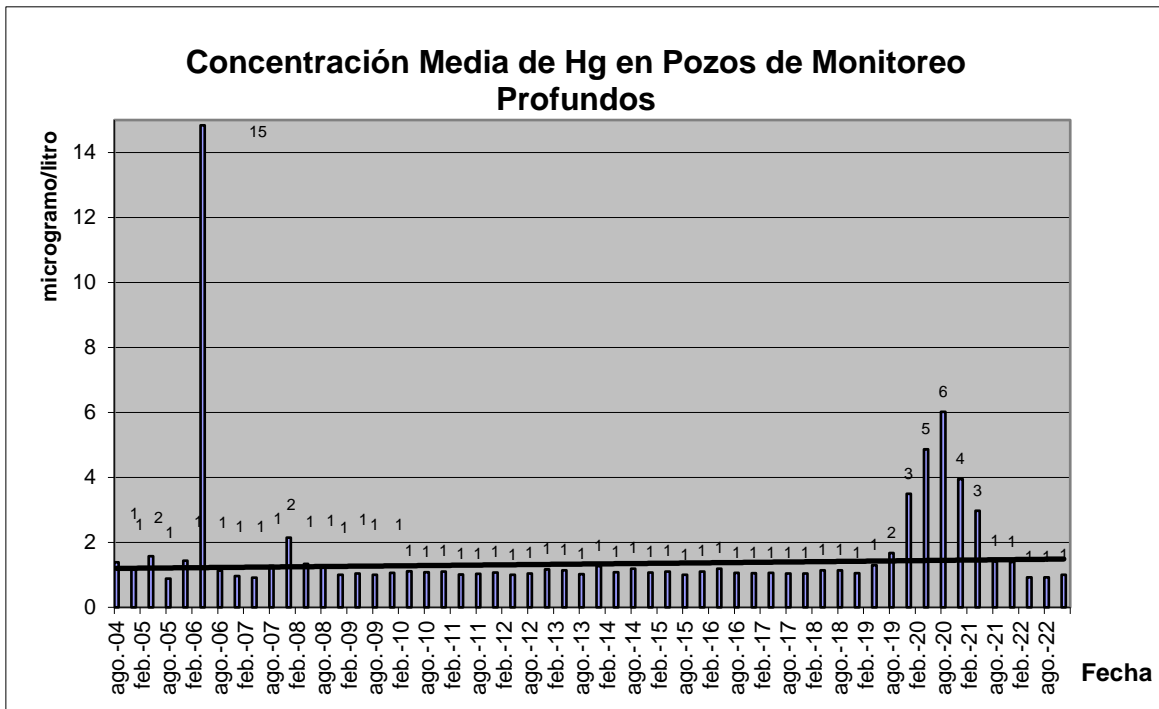
En los siguientes gráficos se muestra la evolución de la Concentración Media de Mercurio en Pozos Someros y Pozos Profundos, se puede observar en el primer caso, una tendencia decreciente en los últimos años; alcanzando los valores registrados previos al incidente anteriormente mencionado.

En el caso de pozos profundos la tendencia es estable, con valores alrededor de 1 µg/l salvo en el pozo P3 que registró valores superiores por el incidente anteriormente expuesto cercano al pozo de bombeo Pb6 lo que produjo el aumento de la concentración media en los pozos profundos (el resto de los pozos presentan concentraciones medias de mercurio de 1 µg/l). Actualmente se alcanzaron los valores previos al incidente anteriormente mencionado de concentración media de mercurio de 1 µg/l.

La tendencia general tanto en el acuífero freático como en el semiconfinado es hacia la unidad aunque con algunas variaciones de corta duración sobre todo en la capa freática que está más expuesta a los cambios físicos y meteorológicos condicionantes en la zona no saturada.

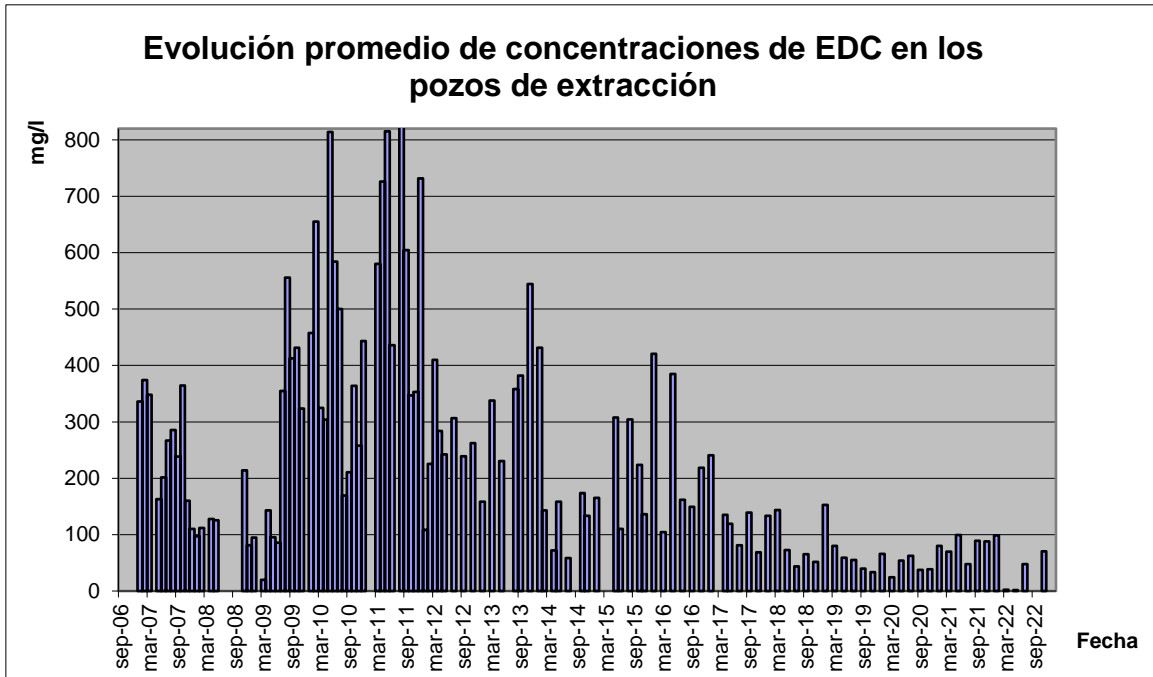
El siguiente gráfico muestra la tendencia de todos los pozos de extracción (EX1 al EX8) desde principios de la remediación.

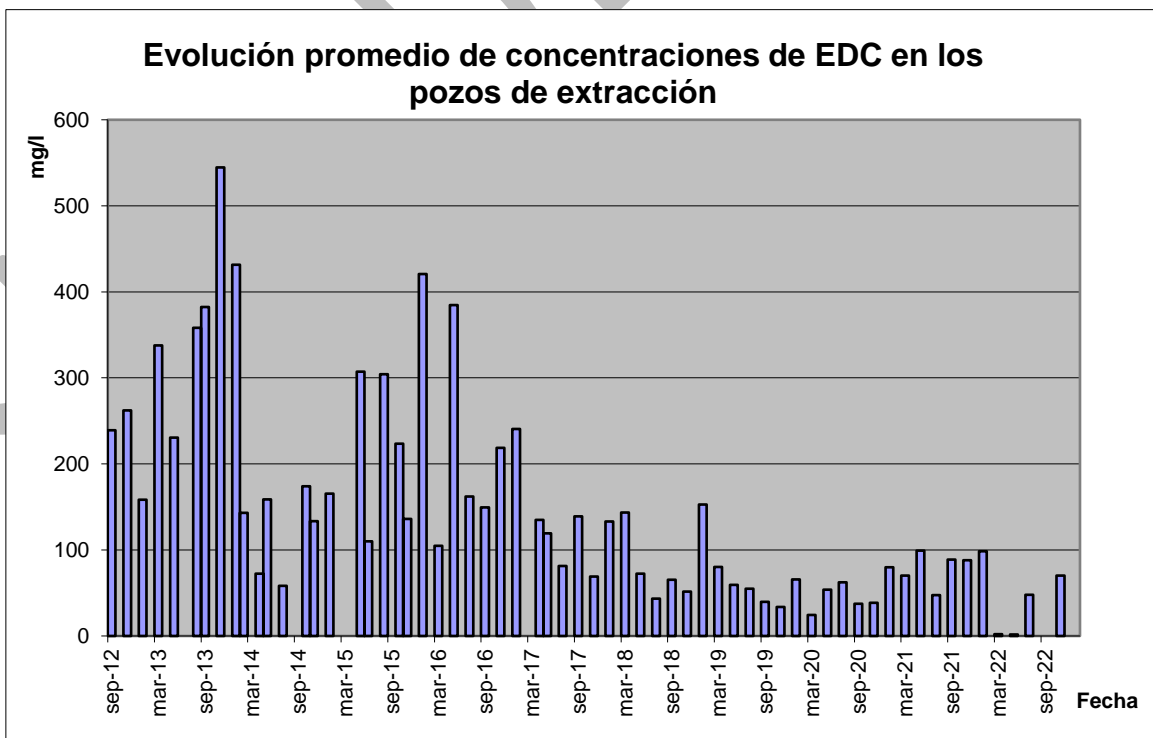
El siguiente gráfico muestra la tendencia de todos los pozos actuales (EX1 al EX8) a partir de la puesta en servicio del sistema de colección aérea de efluentes contaminados con EDC, donde se manifiesta la disminución de concentraciones de promedio de EDC.

En los ocho pozos de extracción se observa un comportamiento global decreciente, aunque con ciertas oscilaciones en algunos pozos, en concentraciones de EDC en los últimos periodos evaluados.

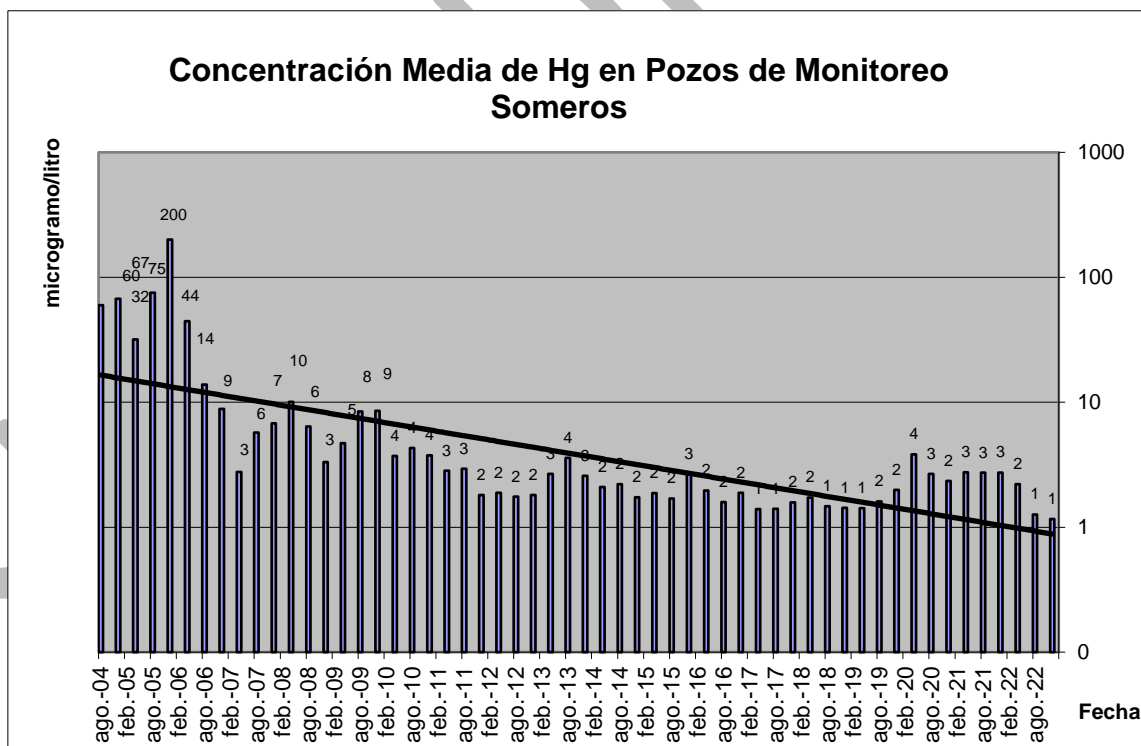
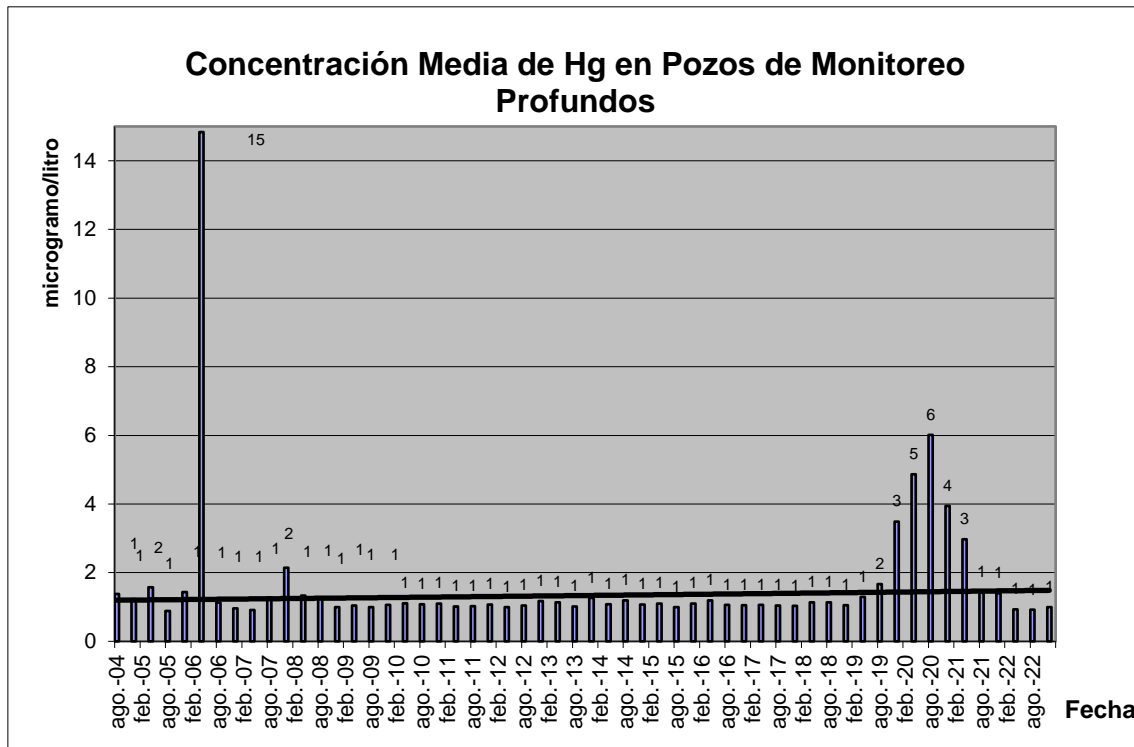
La tendencia en la totalidad de los pozos de monitoreo (someros y profundos) es decreciente y estable en valores de 1 microgramo/litro, respectivamente en concentración de EDC.

El área delimitada por las curvas de isoconcentración se ha reducido significativamente con respecto a años anteriores.

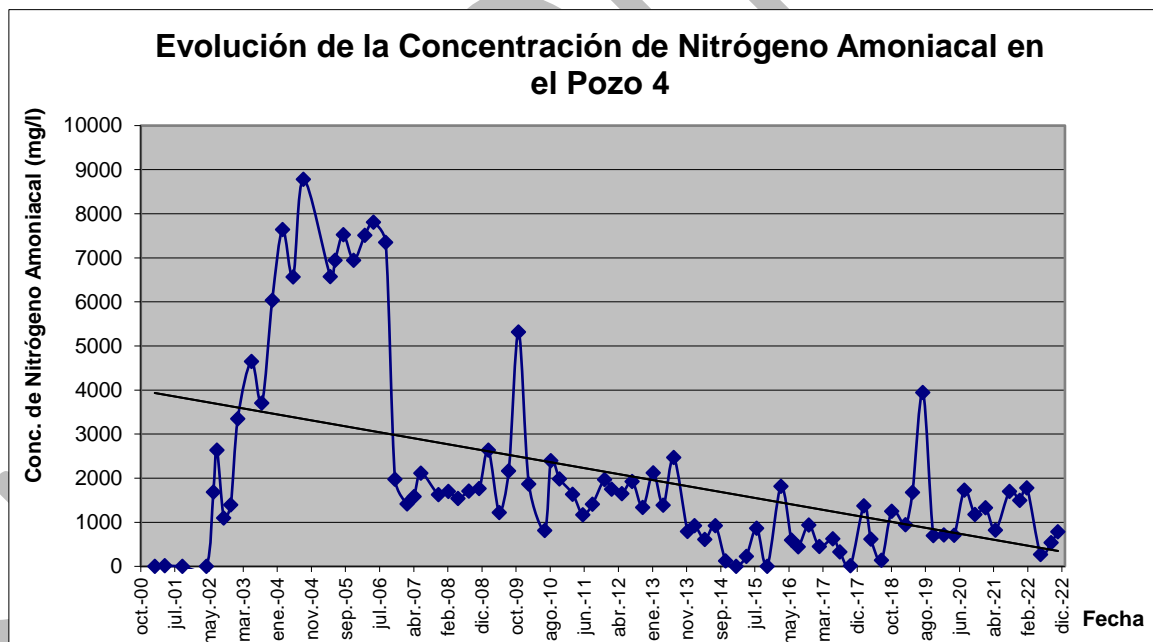
El siguiente gráfico muestra la evolución de la concentración de nitrógeno amoniacal en el pozo 4 hasta fines del año 2021. Este es el pozo de mayor concentración de nitrógeno amoniacal inicial y es el que se utiliza para bombeo y posterior despojo con aire en la planta Branch.

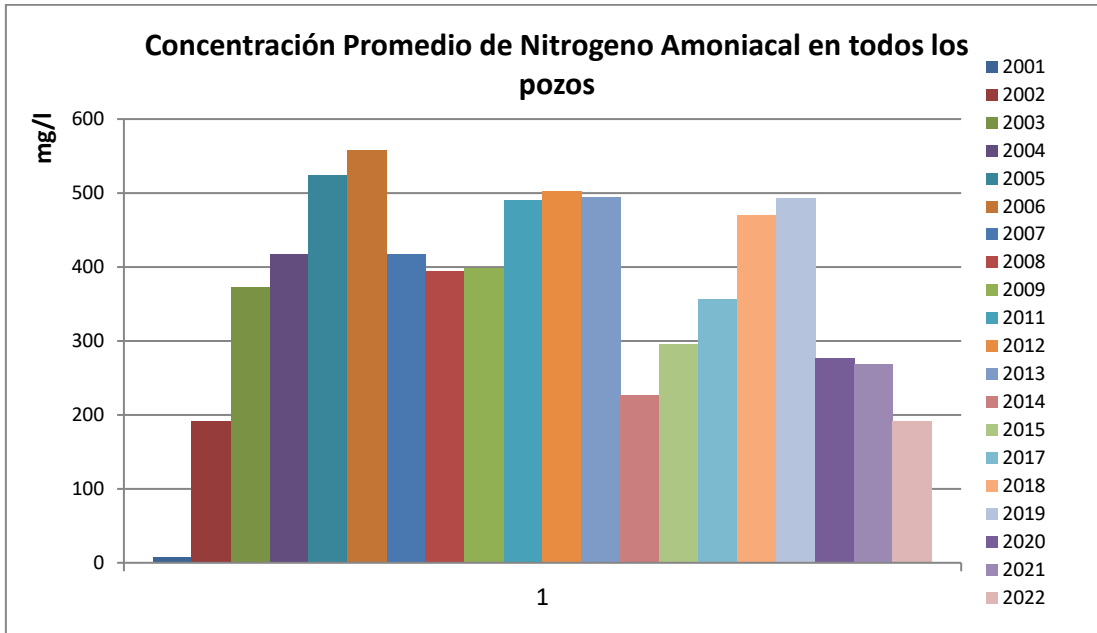
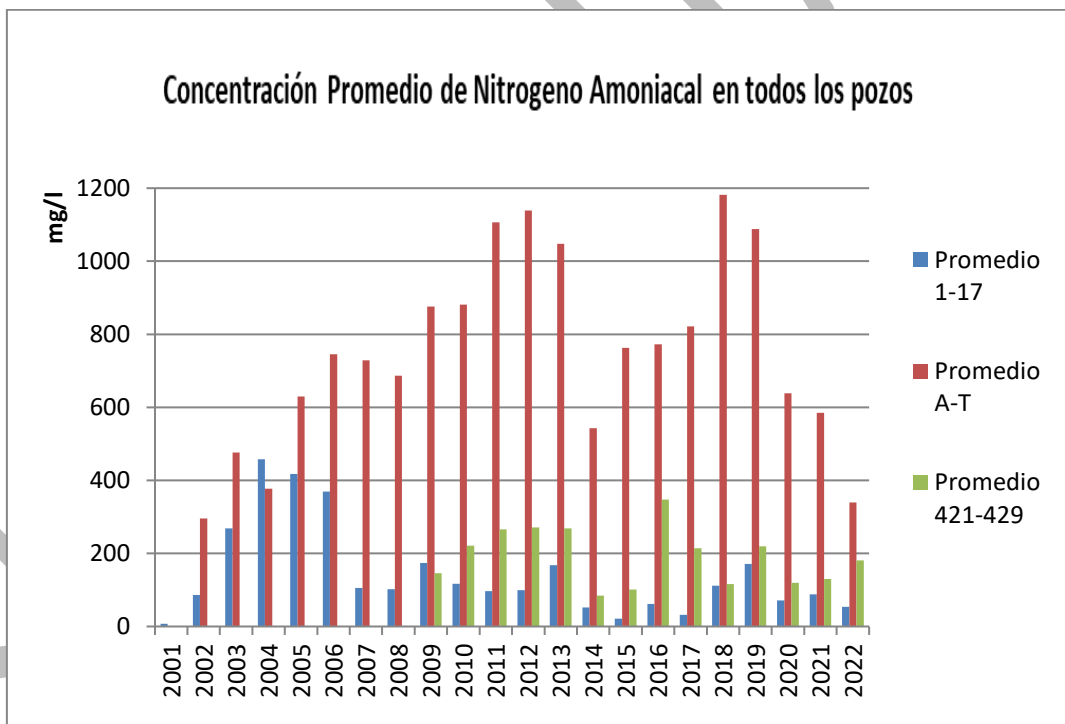
A continuación se informa la variación de las concentraciones promedio anuales en nitrógeno amoniacal (mg/litro) desde el año 2001 a la fecha. Se visualiza una tendencia decreciente en concentración promedio de nitrógeno amoniacal

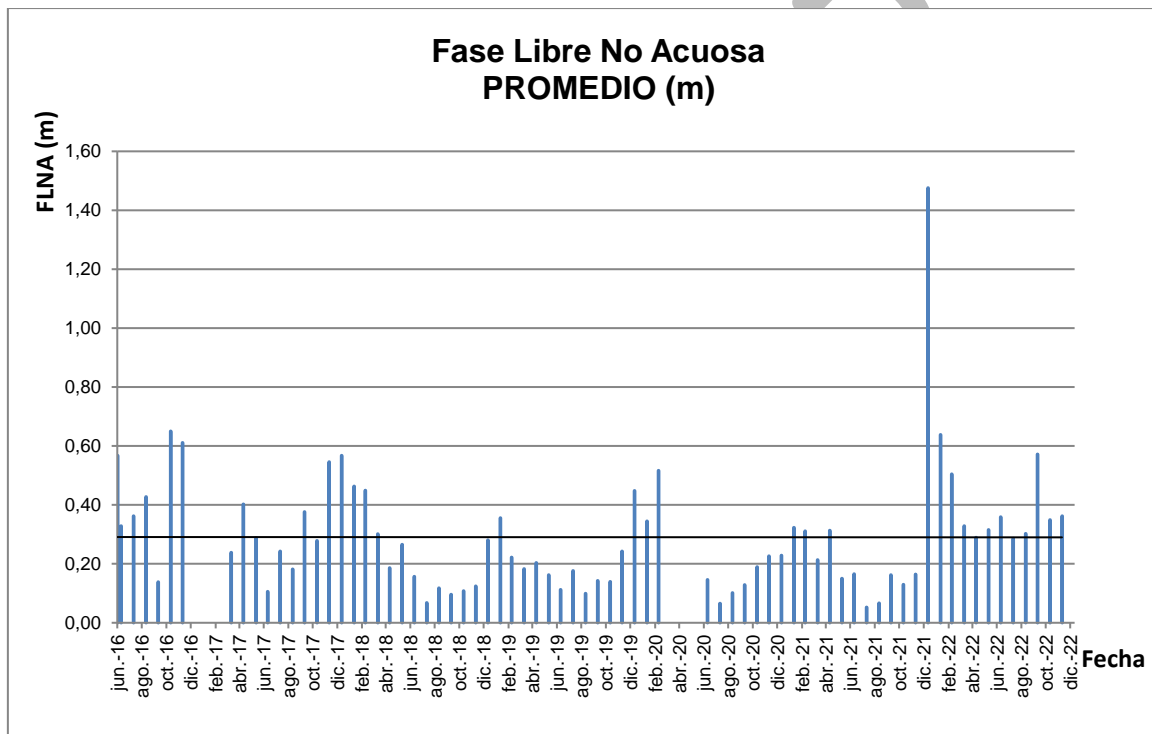
La evolución de las plumas continúa siendo dinámica y variable. Más allá de los problemas de logística que ocasionaron una menor frecuencia en las campañas de

extracción a inicios del período, dándole mayor tiempo de recuperación a algunos pozos puntuales y un aumento en sus espesores, y por ende en los volúmenes recuperados de FLNA durante el mes de marzo, los nuevos pozos mostraron una buena recuperabilidad, lo que luego se reflejó en el aumento de la tasa de extracción. Se continuará evaluando el comportamiento de estos pozos en cuanto a sus espesores y recuperación, lo que podría modificar la conformación de algunas de las plumas identificadas.

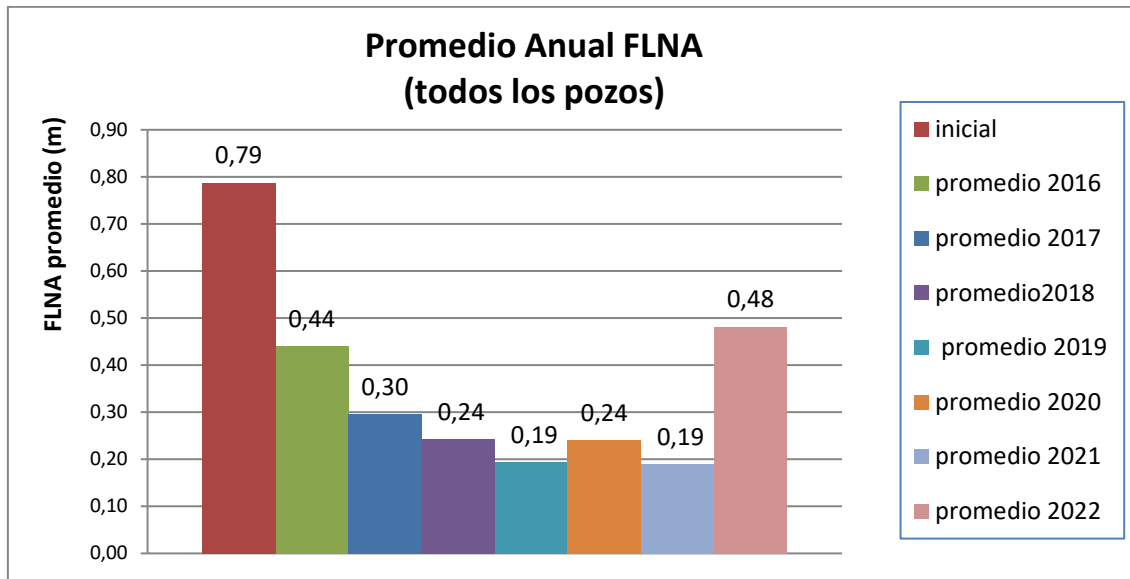
En el siguiente gráfico se compara la evolución de FLNA promedio de todos los pozos desde el inicio de la remediación a la actualidad:
