Programa: Monitoreo y Control del Estado Operativo y Mantenimiento de Plantas.

Subprograma: Pasivos Ambientales.

Período: Año 2024.

1. Pasivos Ambientales

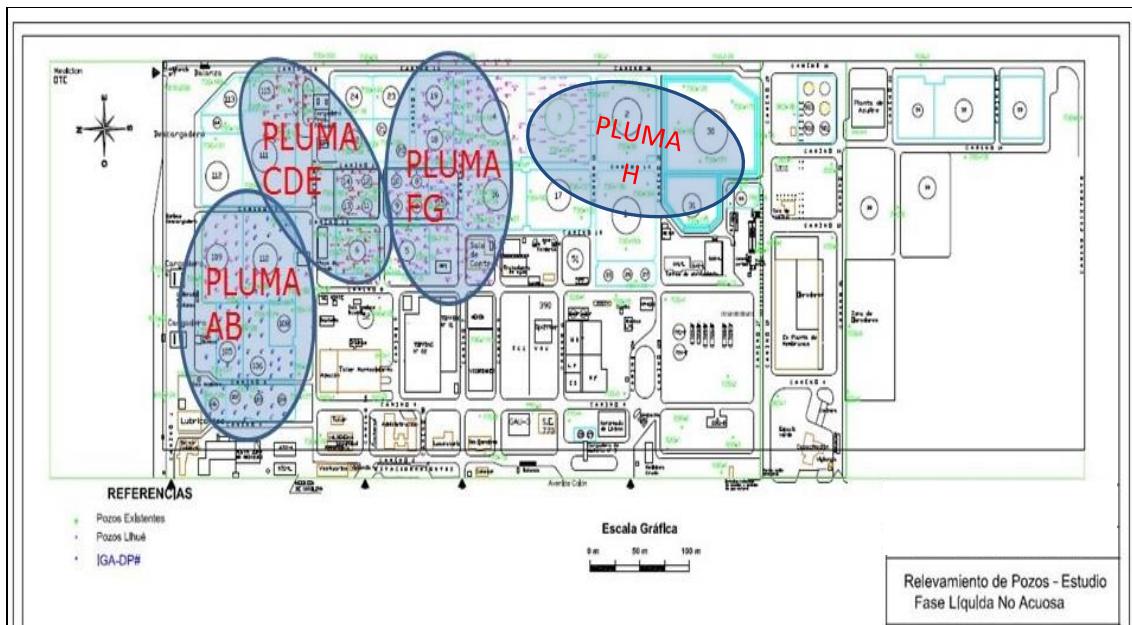
Ubicación de las Plumas AB, CDE, FG y H

Se identificaron 8 plumas de FLNA compuestas por derivados de hidrocarburos de petróleo, mayormente con concentraciones en el rango de las gasolinas.

Esto determina que las plumas de FLNA detectadas se circunscriban a sectores donde se han originado y están acotadas al predio de la refinería.

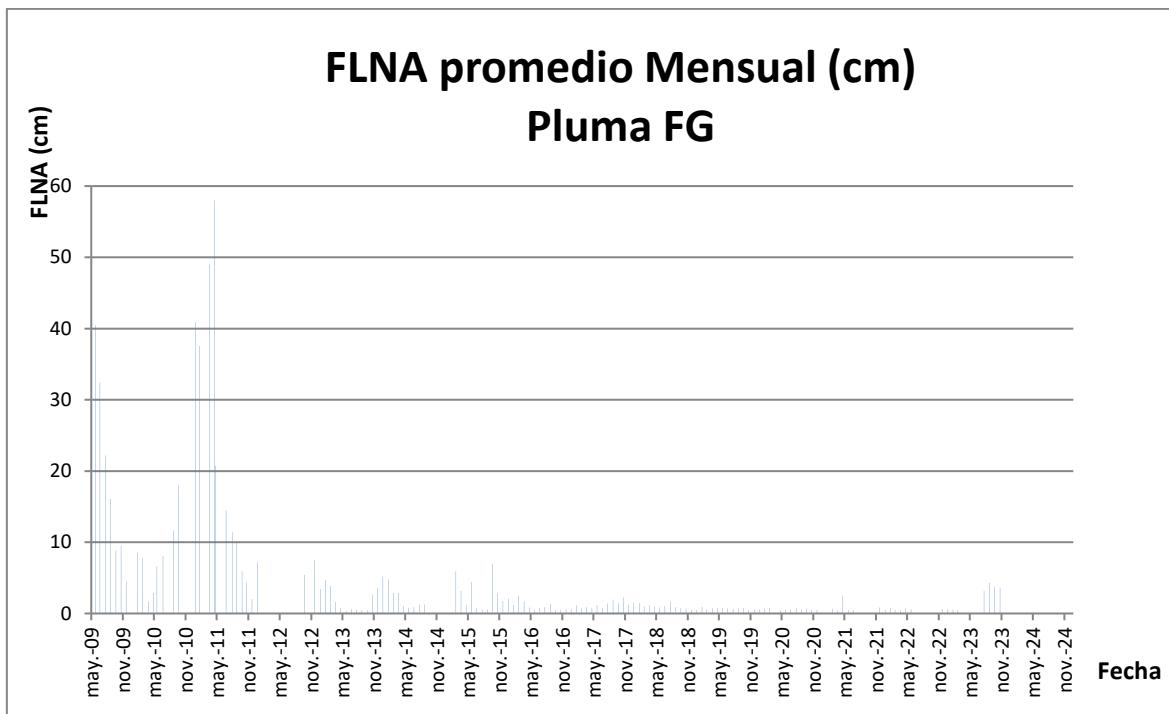
Actualización PLUMA FG

Actualmente esta pluma continúa su operación bajo la **DISPO-2023-4128**. A continuación, se muestra la evolución del espesor promedio mensual de FLNA en la Pluma FG desde el inicio de la remediación hasta 2024; donde se visualiza la tendencia decreciente a estable en FLNA (alcanzando valores bajos y asintóticos).

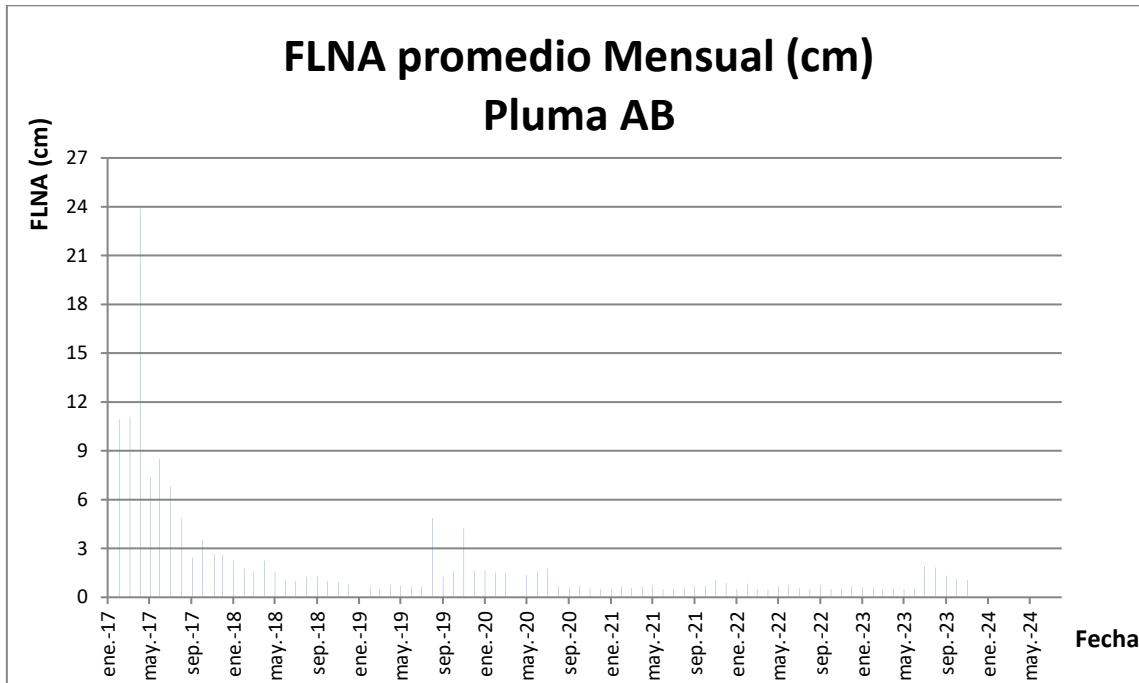
ACTUALIZACION PLUMA AB

El siguiente gráfico muestran la reducción de FLNA (en cm) desde el comienzo de la operación, para la Pluma AB. Durante el año 2024 se alcanzaron valores asintóticos y muy bajo de espesor de FLNA (casi imperceptible en el gráfico):

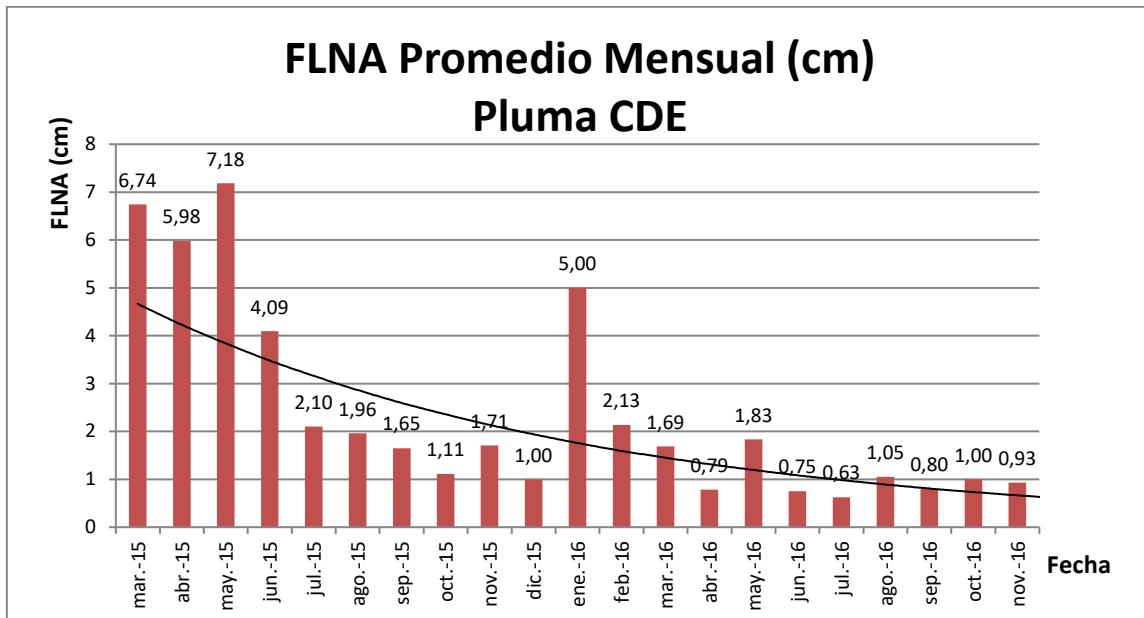
PLUMA CDE

Desde el año 2018 a la actualidad no se ha intervenido en esta Pluma ya que no se encuentra actualmente en remediación, por lo que se hace referencia al PIM 2017 para mayores detalles a diciembre de 2017. De todas maneras en el siguiente gráfico se resumen los datos de la intervención en la Pluma CDE, donde se evidencia la tendencia asintótica en FLNA que determinó la finalización de las tareas de remediación en dicha pluma.

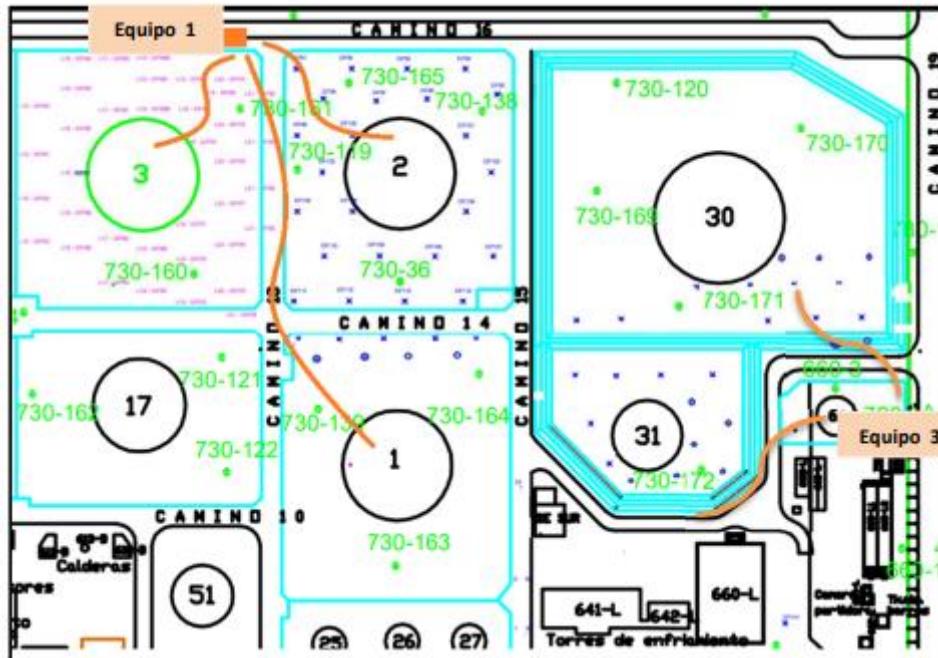
A continuación se muestra la ubicación de los equipos de remediación en la Pluma H.

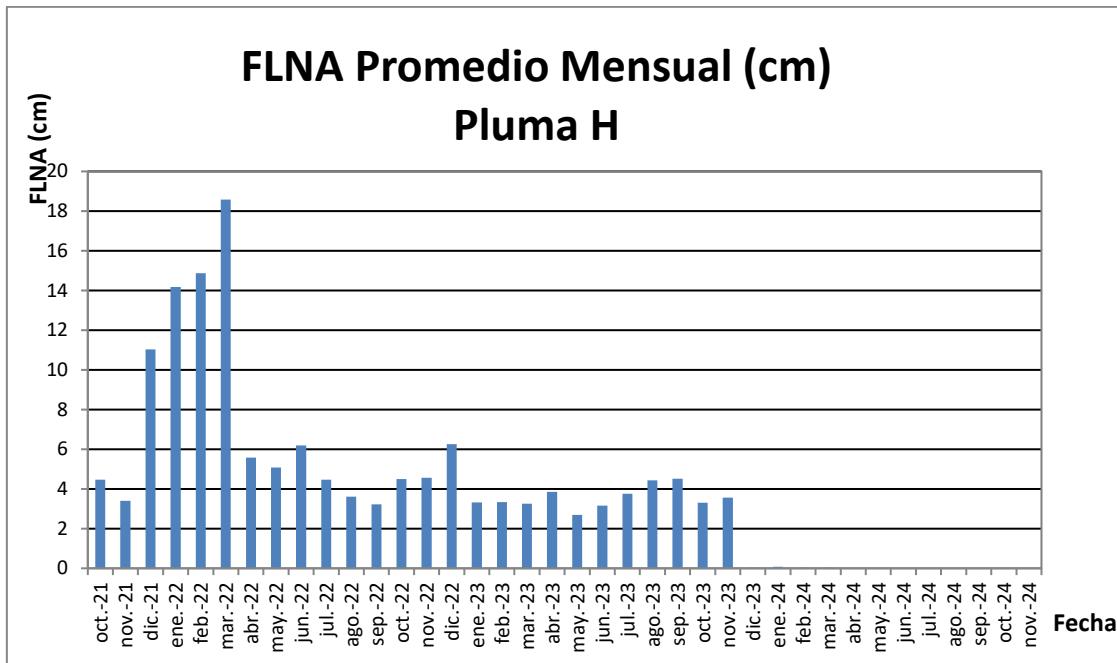
ACTUALIZACION PLUMA H

En el siguiente gráfico se observa el valor promedio mensual de FLNA en cm de la Pluma H, aunque todavía no se cuenta con suficientes datos de muestreo como para sacar alguna conclusión respecto a su tendencia, se aprecia una disminución en el espesor de la FLNA, principalmente desde el año 2022. Durante el año 2024 se ha detectado una evolución favorable del tratamiento manteniendo, prácticamente en un valor constante, de espesor de la FLNA (sin superar los 0.03 cm en promedio; prácticamente imperceptible en el gráfico).

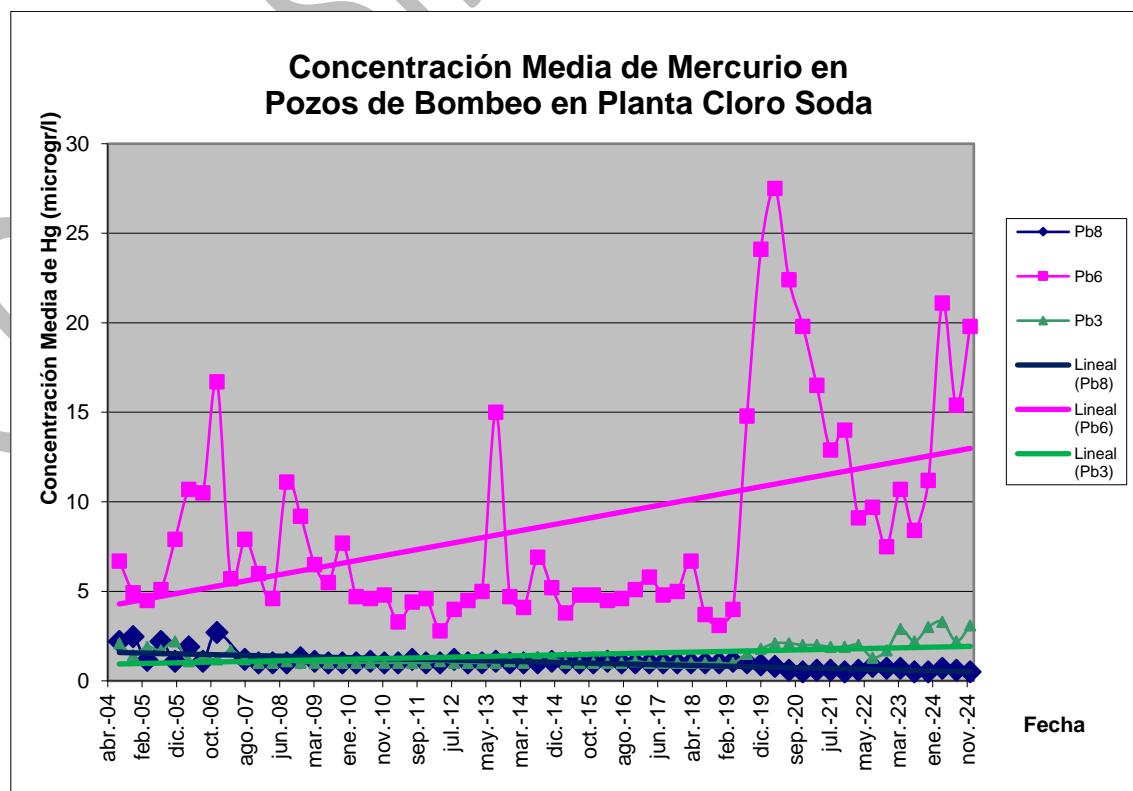
En agosto de 2019, en el PB6 se registraron valores elevados con respecto a los históricos. La causa del aumento de estos valores se debe al rebalse de la platea de contención de la U06 ubicada a dos metros de la boca de bombeo del pozo ocurrida durante el corte general de energía eléctrica del día 16/06/19 que afectó prácticamente a toda la República Argentina, gran parte del sur de Brasil y totalmente Uruguay y Paraguay.

La situación fue puntual y afectó solo el área donde se emplaza la bomba. La causa de presentarse un registro tan elevado en un corto período de tiempo obedece a las condiciones de saturación que alcanzó ese sector de zona no saturada, por el incidente. Esto propicia un flujo vertical de mayores proporciones que a su vez confieren una velocidad al transporte de solutos más significativa.

En los tres pozos de bombeo las concentraciones de mercurio desde el inicio del programa de confinamiento hacia principios de 2019 tendían a disminuir. En los últimos controles hay una estabilización relativa de las concentraciones medias detectadas alrededor de la unidad en el pozo de bombeo Pb8; los valores en los pozos Pb3 y Pb6 son levemente crecientes y con algunas fluctuaciones, aunque en el Pb3 no se superaron las 3,3 ppb de Hg y en el Pb6 se detectaron valores medios cercanos a 20 ppb.

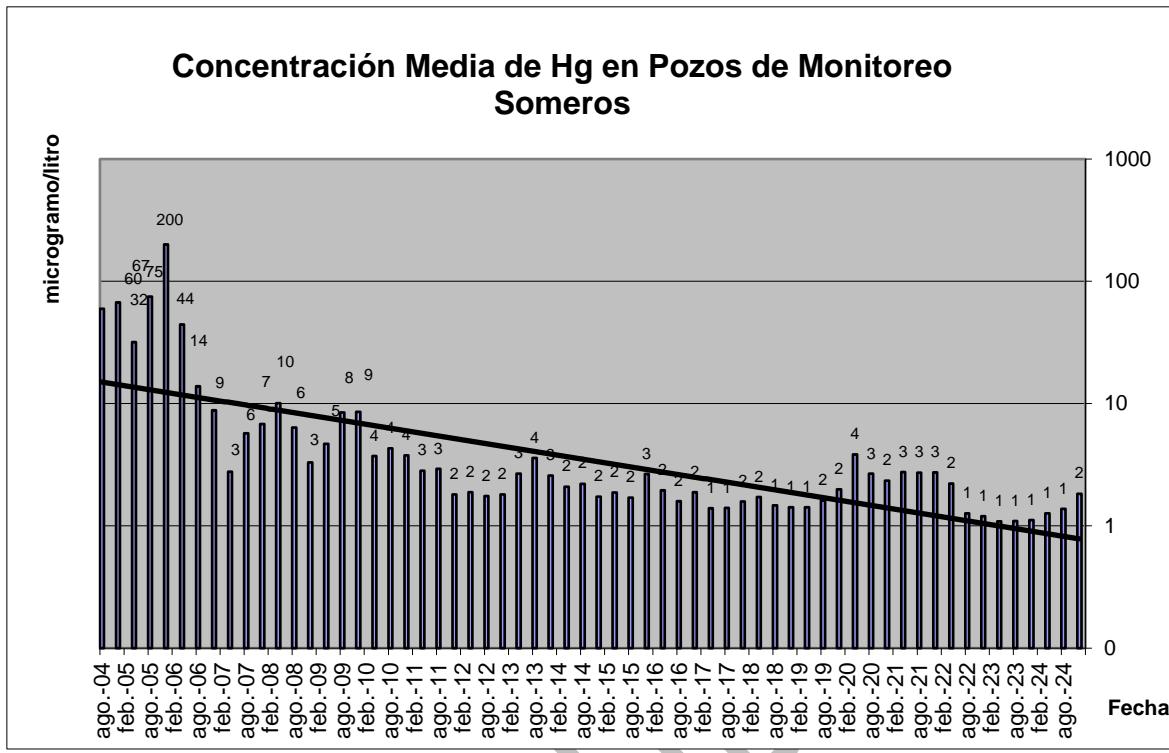
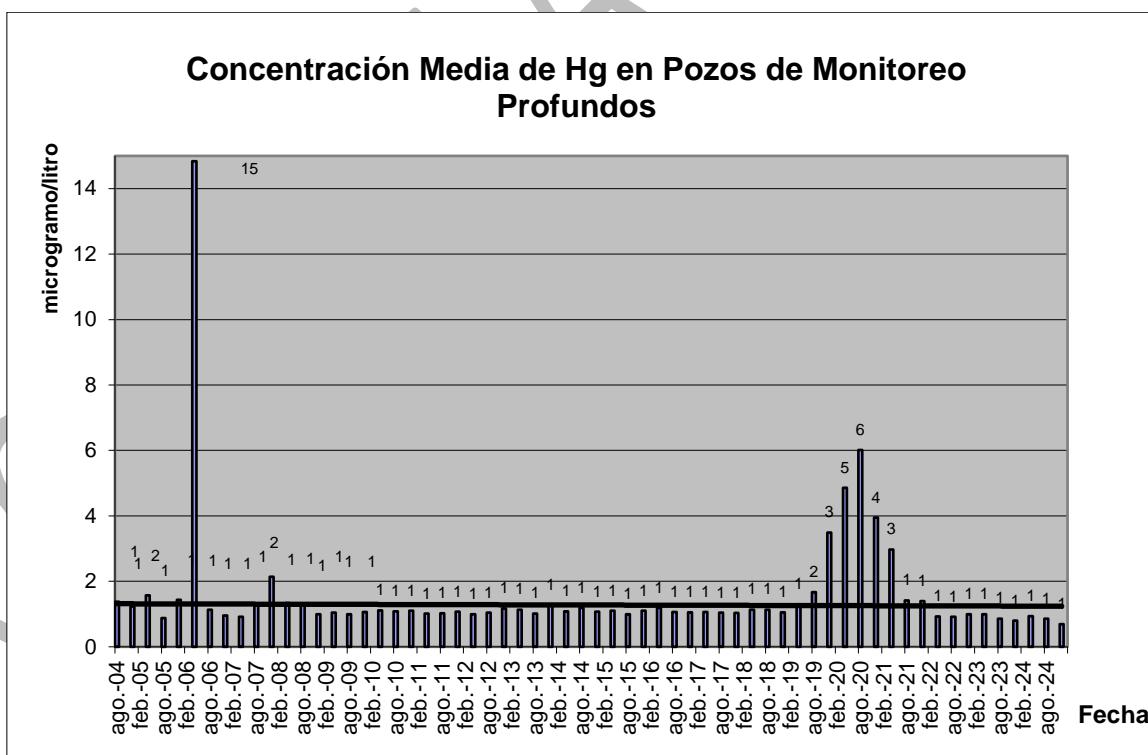
En los siguientes gráficos se muestra la evolución de la Concentración Media de Mercurio en Pozos Someros y Pozos Profundos, se puede observar en ambos casos, una tendencia decreciente en los últimos años; alcanzando los valores registrados previos al incidente anteriormente mencionado.

En el caso de pozos someros y profundos la tendencia es estable, con valores alrededor de 1 µg/l, se alcanzaron los valores previos al incidente anteriormente mencionado de concentración media de mercurio de 1 µg/l.

La tendencia general tanto en el acuífero freático como en el semiconfinado es hacia la unidad aunque con algunas variaciones de corta duración sobre todo en la capa freática que está más expuesta a los cambios físicos y meteorológicos condicionantes en la zona no saturada.

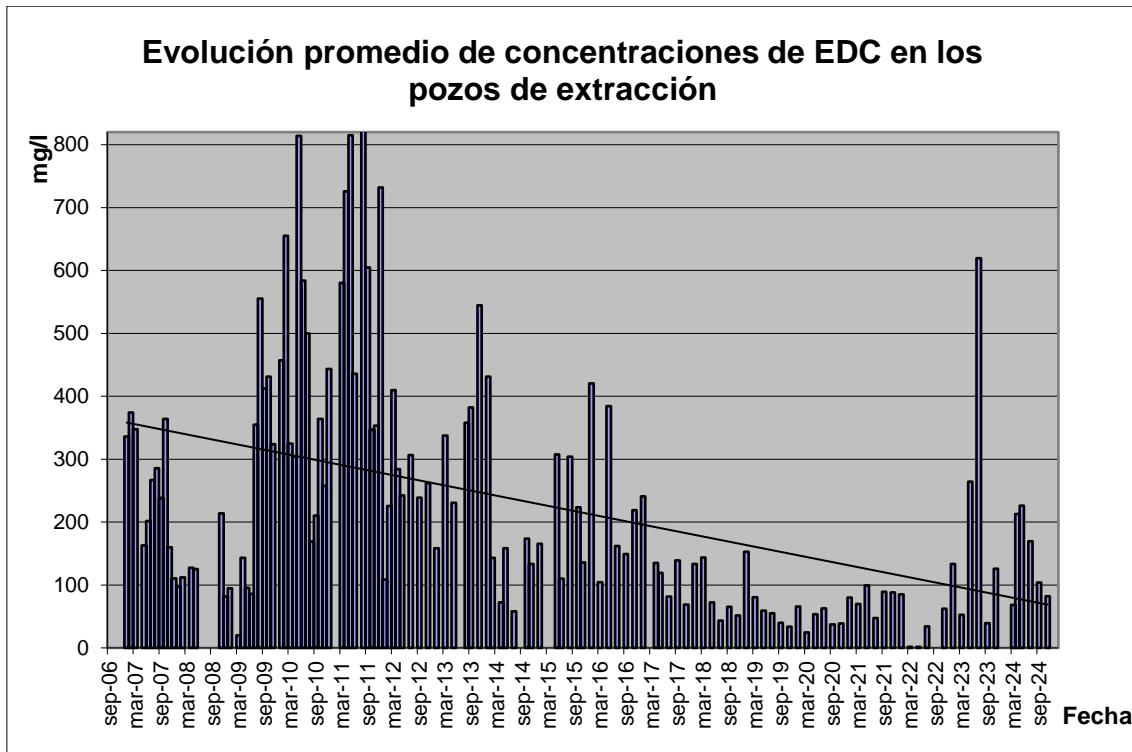
El siguiente gráfico muestra la tendencia de todos los pozos de extracción (EX1 al EX8) desde principios de la remediación.

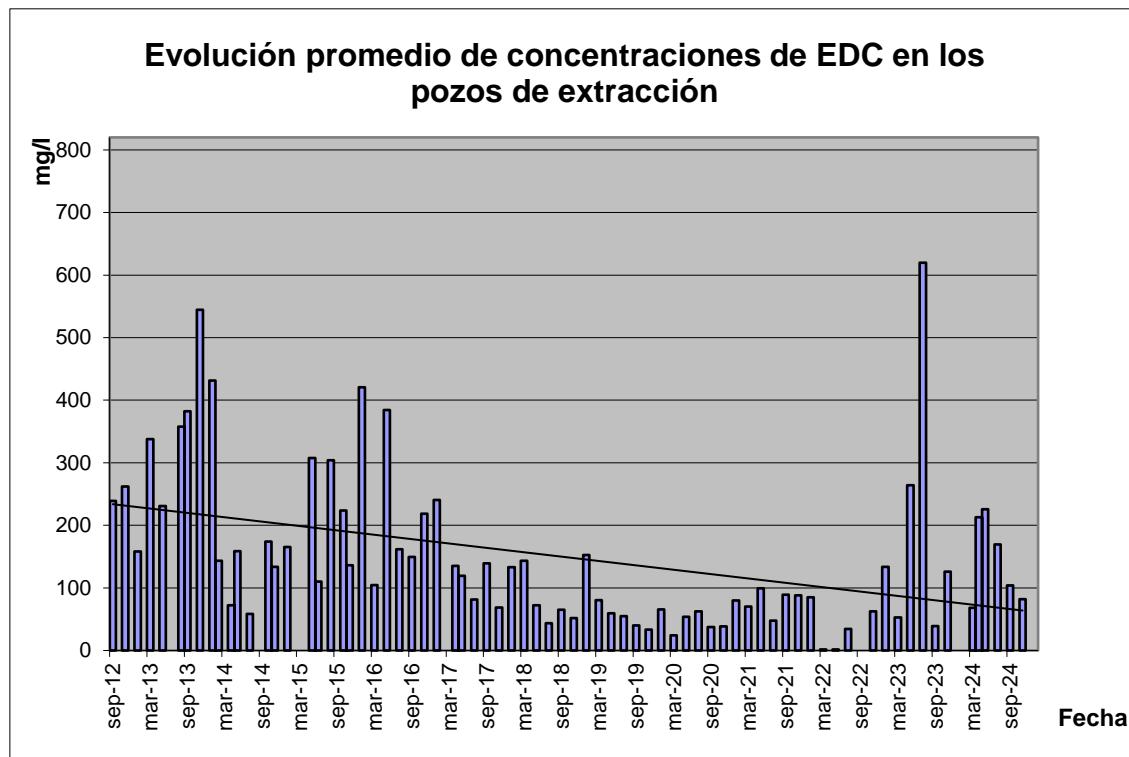
El siguiente gráfico muestra la tendencia de todos los pozos actuales (EX1 al EX8) a partir de la puesta en servicio del sistema de colección aérea de efluentes contaminados con EDC, donde se manifiesta la disminución de concentraciones de promedio de EDC.

En los ocho pozos de extracción se observa un comportamiento global decreciente, aunque con ciertas oscilaciones en algunos pozos, en concentraciones de EDC en los últimos periodos evaluados. El pozo EX4 sufrió incremento en su concentración desde noviembre de 2022 a octubre de 2023. Se está siguiendo de cerca este parámetro para evaluar si existe una causa directa que justifique el cambio. No obstante, sobre final del 3er cuatrimestre se observa un descenso en su concentración.

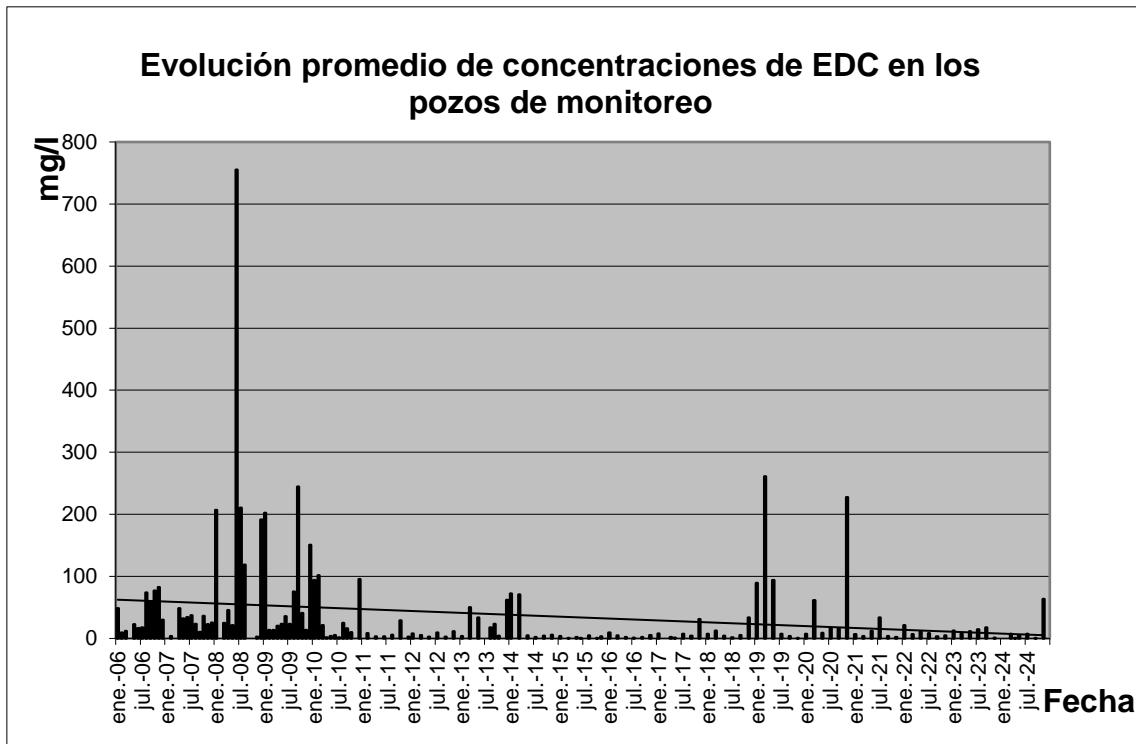
La tendencia en la totalidad de los pozos de monitoreo (someros y profundos) es decreciente y estable en valores de 1 microgramo/litro, respectivamente en concentración de EDC.

En los siguientes gráficos se puede visualizar la tendencia en los pozos de monitoreo someros y profundos:

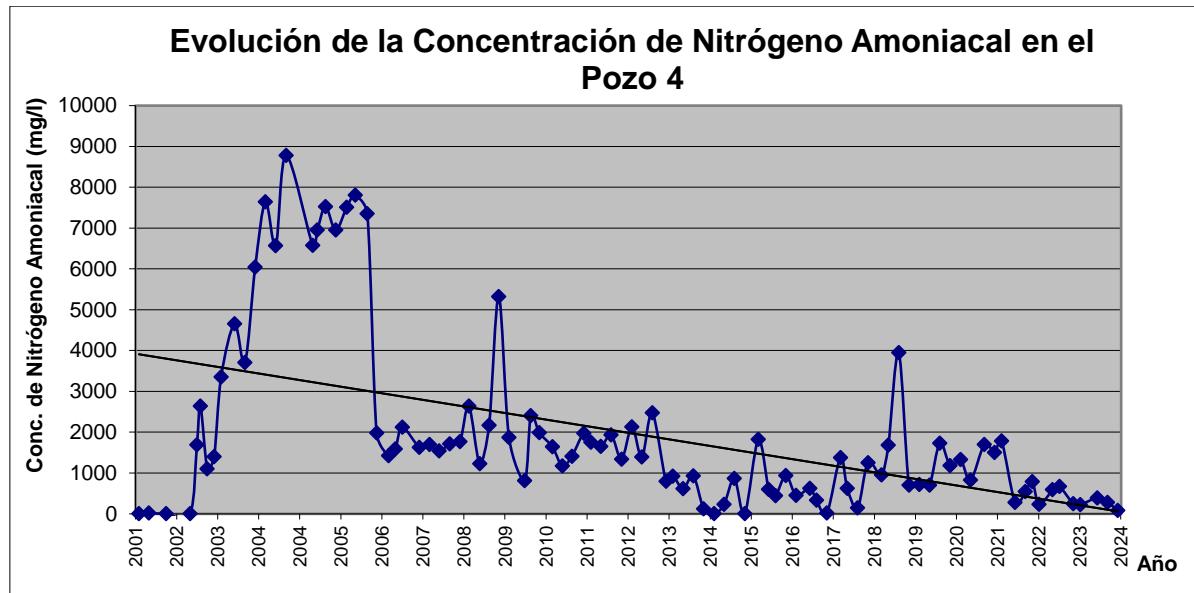
El siguiente gráfico muestra la evolución de la concentración de nitrógeno amoniacal en el pozo 4 hasta fines del año 2024. Este es el pozo de mayor concentración de nitrógeno

amoniacial inicial y es el que se utiliza para bombeo y posterior despojo con aire en la planta Branch.

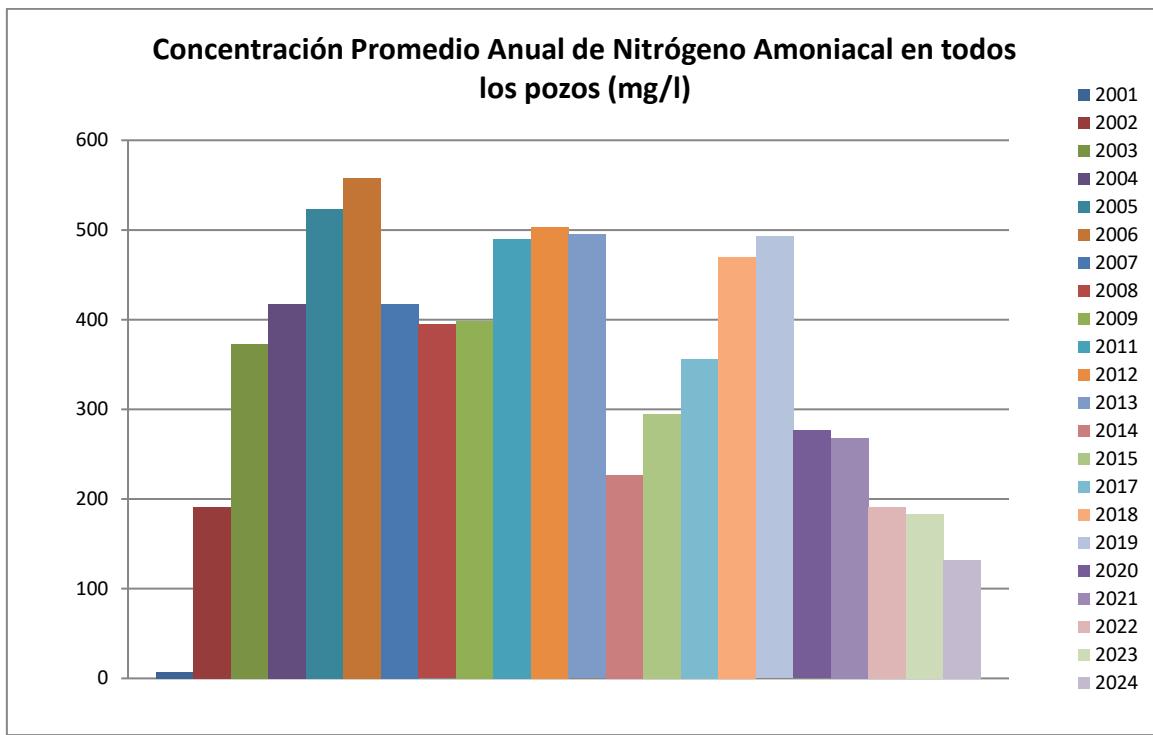
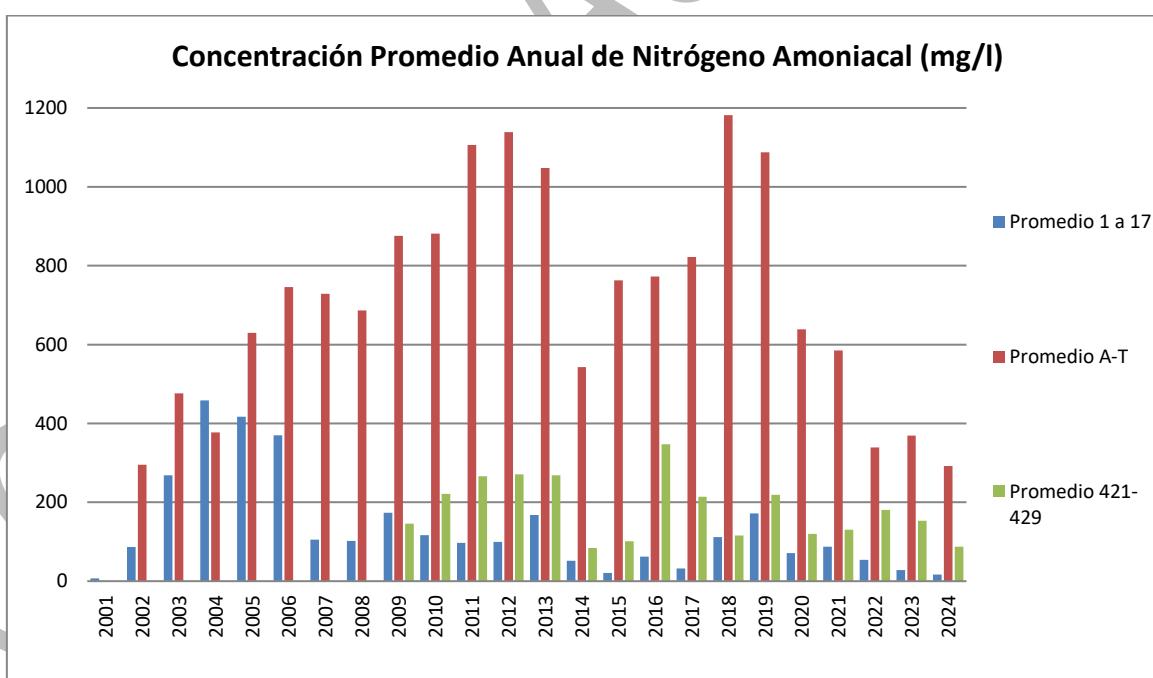
A continuación se informa la variación de las concentraciones promedio anuales en nitrógeno amoniacial (mg/litro) desde el año 2001 a la fecha. Se visualiza una tendencia decreciente en concentración promedio de nitrógeno amoniacial

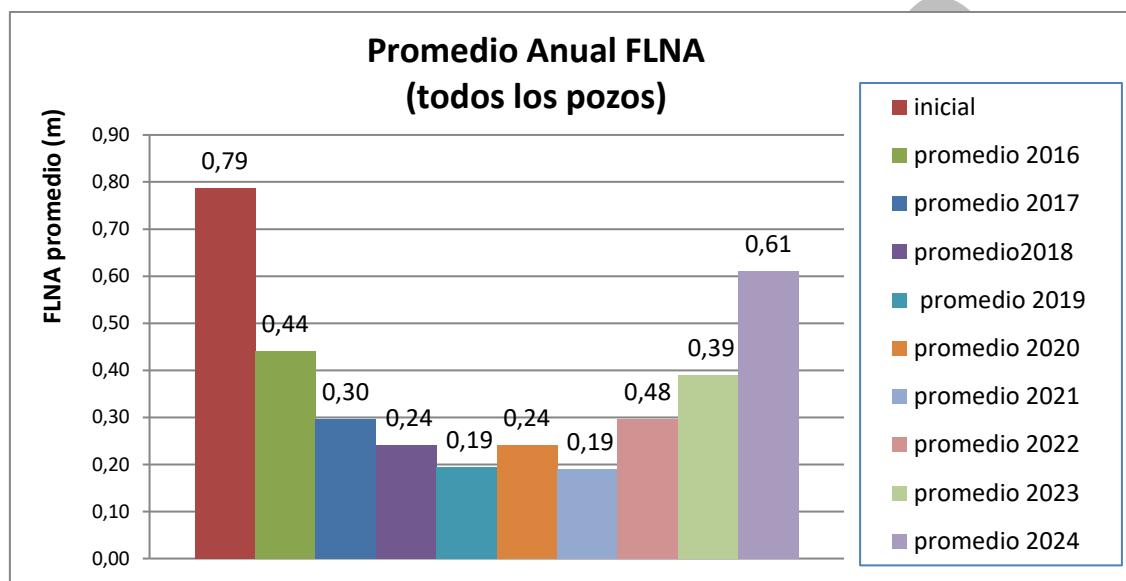
La evolución de las plumas continúa siendo dinámica y variable. Se continuará evaluando el comportamiento de estos pozos en cuanto a sus espesores y recuperación, lo que podría modificar la conformación de algunas de las plumas identificadas.

En el siguiente gráfico se compara la evolución de FLNA promedio de todos los pozos desde el inicio de la remediación a la actualidad:
