Programa: Monitoreo y Control del Estado Operativo y Mantenimiento de Plantas.

Subprograma: Pasivos Ambientales.

Período: Año 2023.

1. Pasivos Ambientales

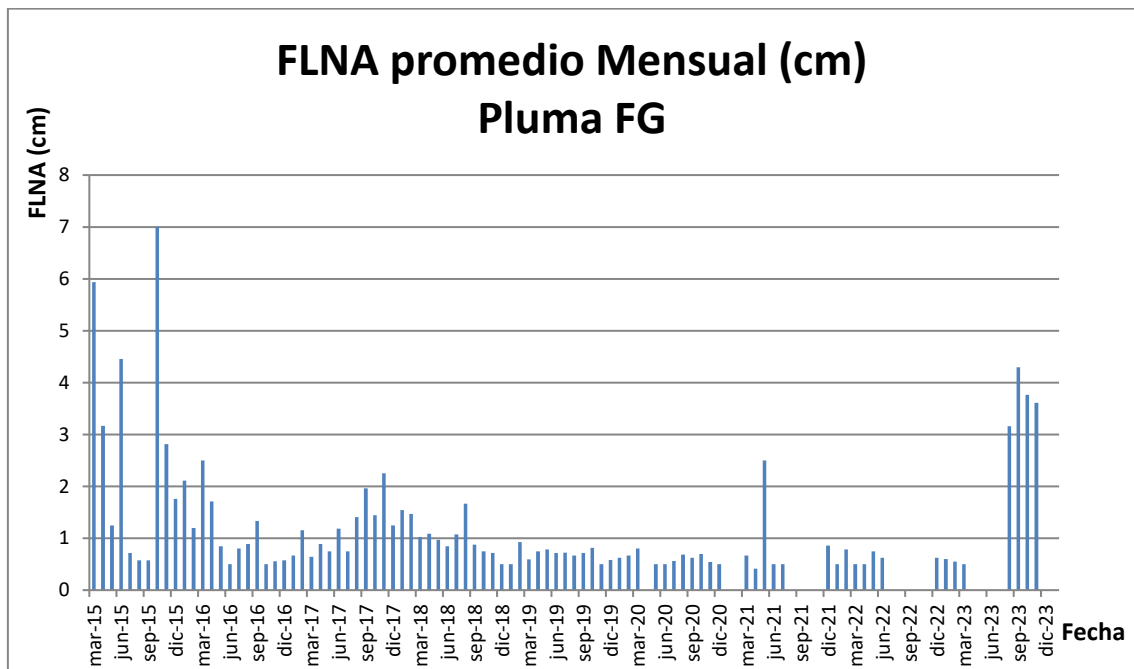
Actualización PLUMA FG

Actualmente esta pluma continúa su operación bajo la **DISPO-2023-4128**. A continuación, se muestra la evolución del espesor promedio mensual de FLNA en la Pluma FG desde el inicio de la remediación hasta 2023 y en el siguiente gráfico se muestra la evolución durante los siete últimos años, donde se visualiza la tendencia decreciente a estable en FLNA (alcanzando valores bajos).

Comparando ambos gráficos se visualiza la reducción considerable en el espesor de la FLNA desde el inicio a la actualidad.

En el siguiente gráfico (con otra escala) se muestra la tendencia desde el año 2015, donde comienza a apreciarse una disminución en el valor de la FLNA , llegando a valores en la actualidad menores a 5 cm de espesor de FLNA.

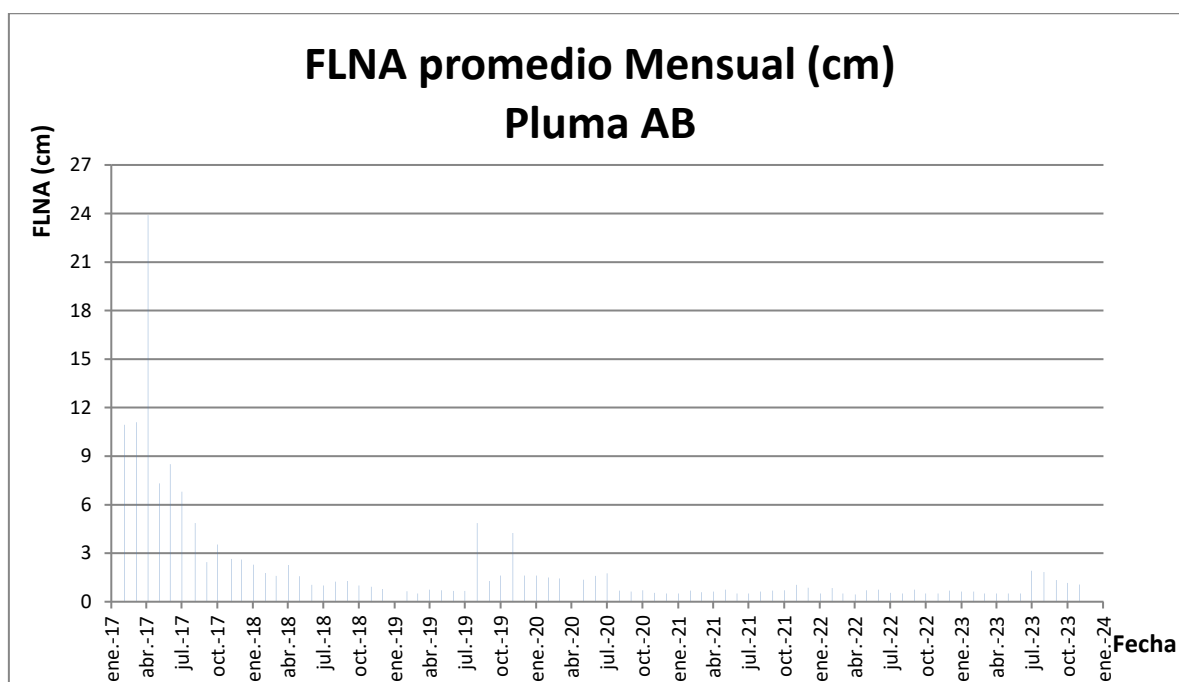
ACTUALIZACION PLUMA AB

El siguiente gráfico muestran la reducción de FLNA (en cm) desde el comienzo de la operación, para la Pluma AB. Durante el año 2023 no se superaron los 2 cm de espesor de FLNA.

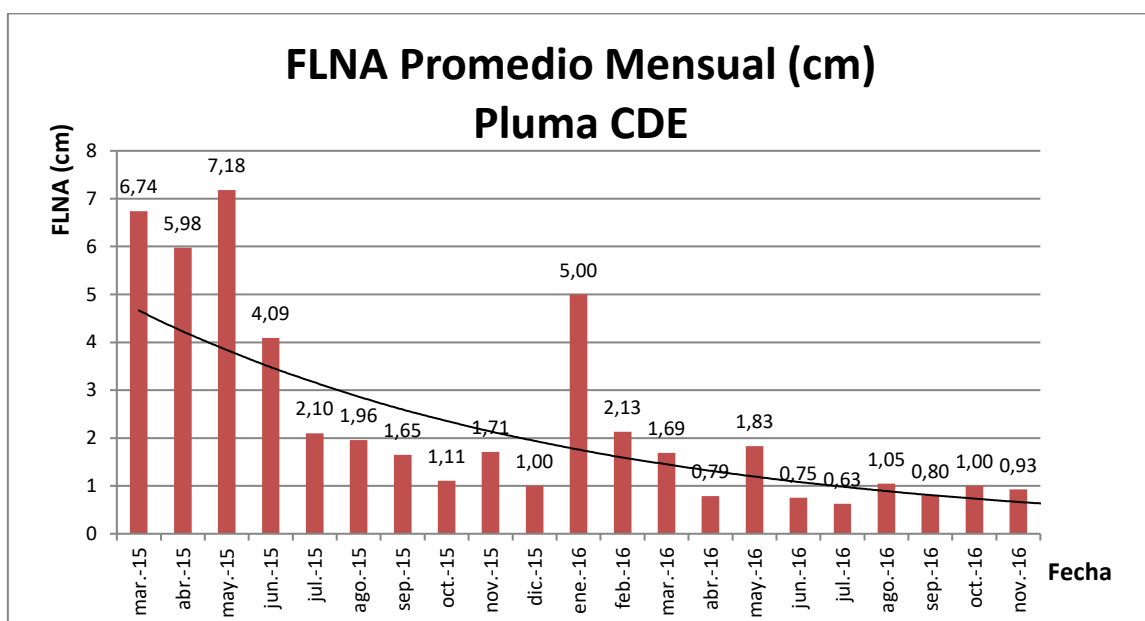
PLUMA CDE

Desde el año 2018 a la actualidad no se ha intervenido en esta Pluma ya que no se encuentra actualmente en remediación, por lo que se hace referencia al PIM 2017 para mayores detalles a diciembre de 2017. De todas maneras en el siguiente gráfico se resumen los datos de la intervención en la Pluma CDE, donde se evidencia la tendencia asintótica en FLNA que determinó la finalización de las tareas de remediación en dicha pluma.

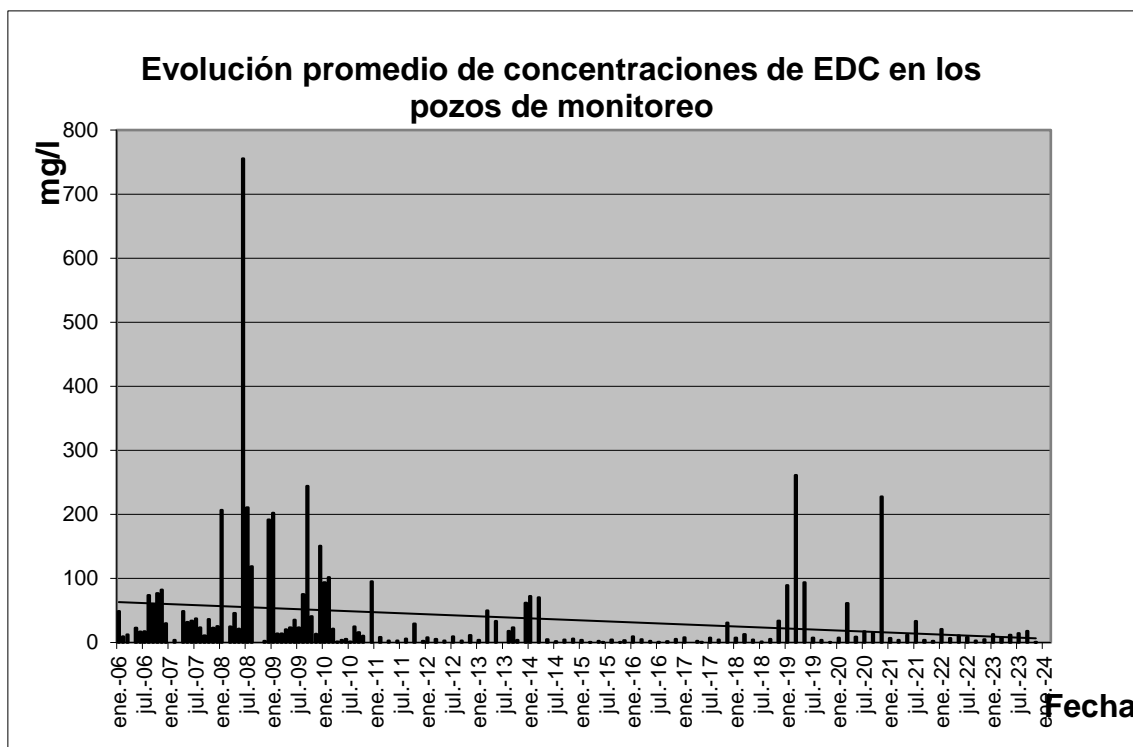
En varios piezómetros de la zona tratada, las concentraciones actuales de EDC son 1000 veces más bajas que las concentraciones iniciales. Estos resultados demuestran la eficacia del tratamiento de biorremediación que permite tratar este compuesto y conseguir concentraciones tan bajas.

En los siguientes gráficos se puede visualizar la tendencia en los pozos de monitoreo someros y profundos:

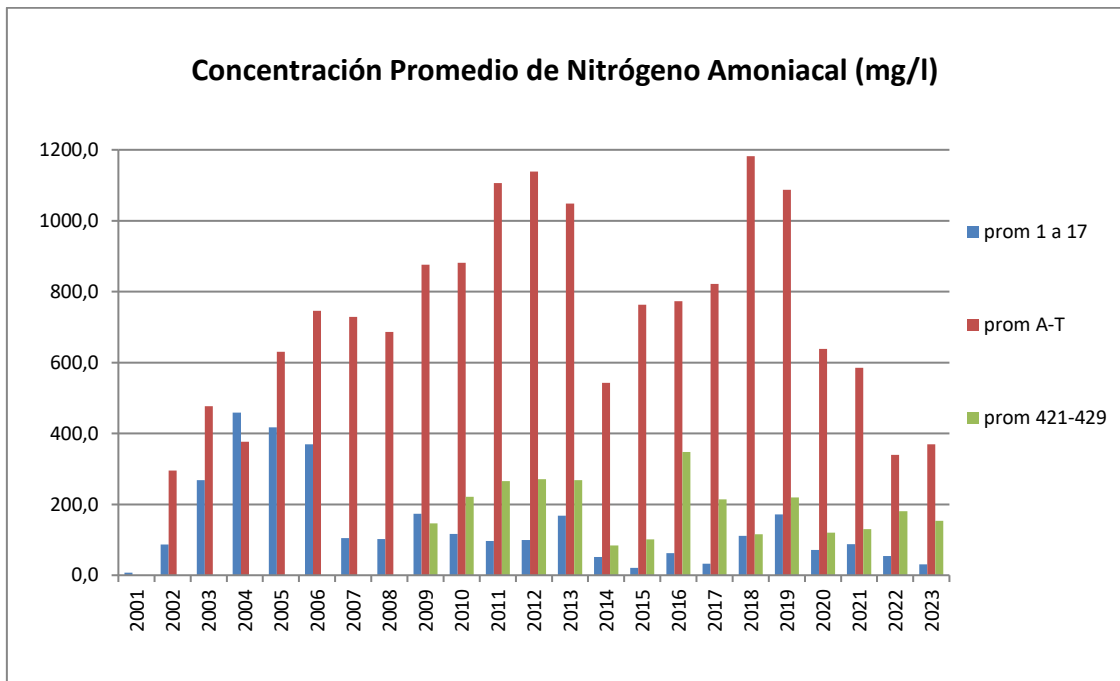
A continuación se informa la variación de las concentraciones promedio anuales en nitrógeno amoniacal (mg/litro) desde el año 2001 a la fecha. Se visualiza una tendencia decreciente en concentración promedio de nitrógeno amoniacal

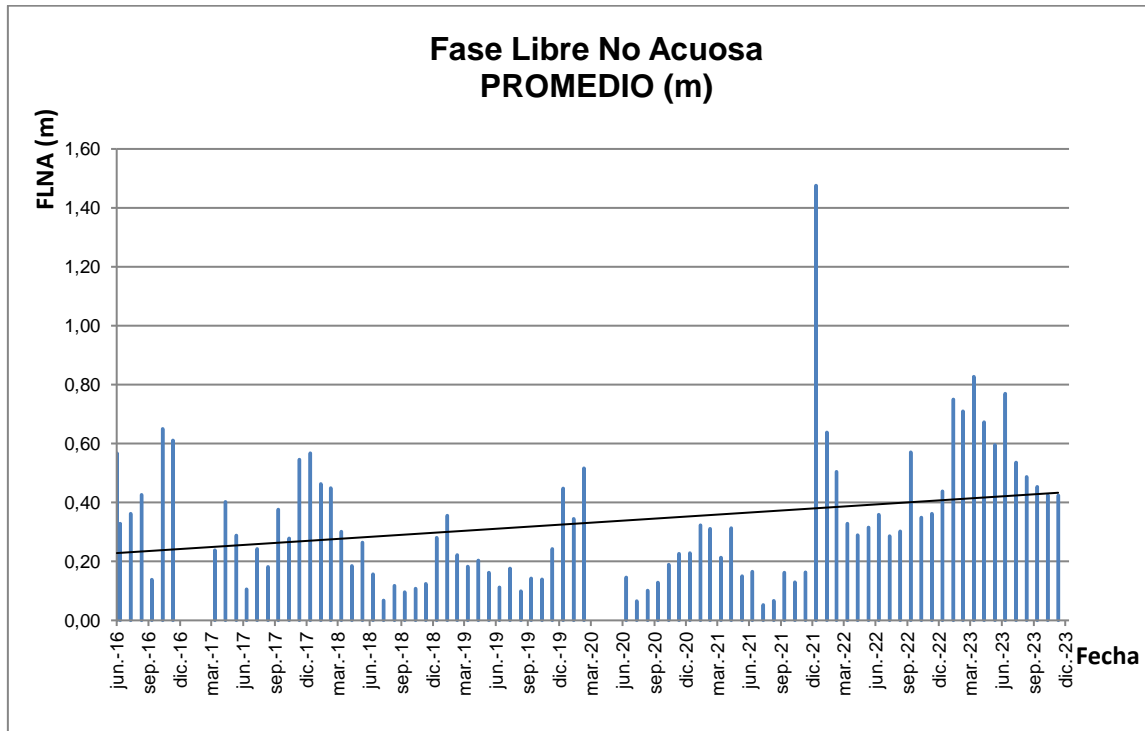
La evolución de las plumas continúa siendo dinámica y variable. Se continuará evaluando el comportamiento de estos pozos en cuanto a sus espesores y recuperación, lo que podría modificar la conformación de algunas de las plumas identificadas.
