**Programa:** Monitoreo y Control del Estado Operativo y Mantenimiento de Plantas.

**Subprograma:** Pasivos Ambientales.

**Período:** Año 2023.

## **1. Pasivos Ambientales**

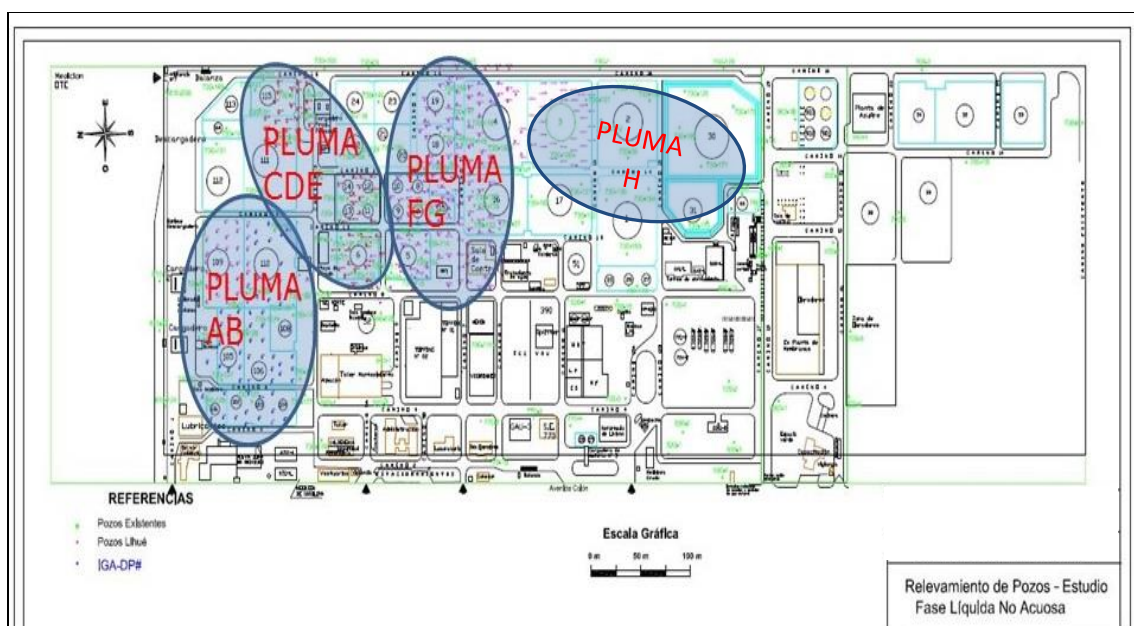
### Ubicación de las Plumas AB, CDE, FG y H

Se identificaron 8 plumas de FLNA compuestas por derivados de hidrocarburos de petróleo, mayormente con concentraciones en el rango de las gasolinas.

Esto determina que las plumas de FLNA detectadas se circunscriban a sectores donde se han originado y están acotadas al predio de la refinería.

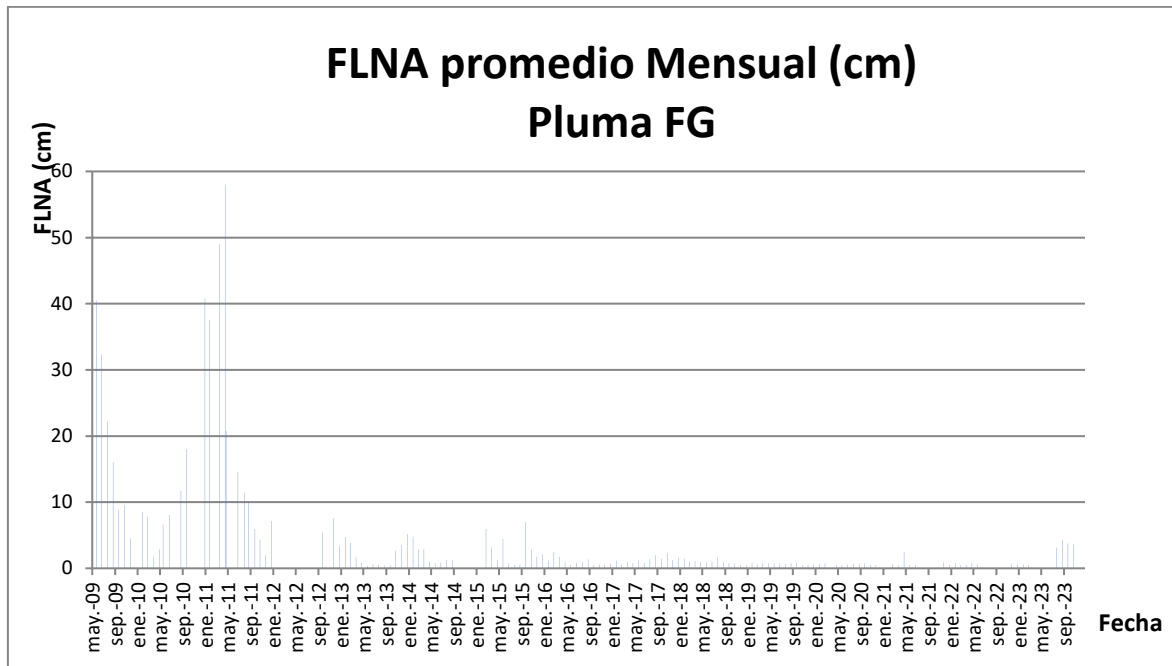
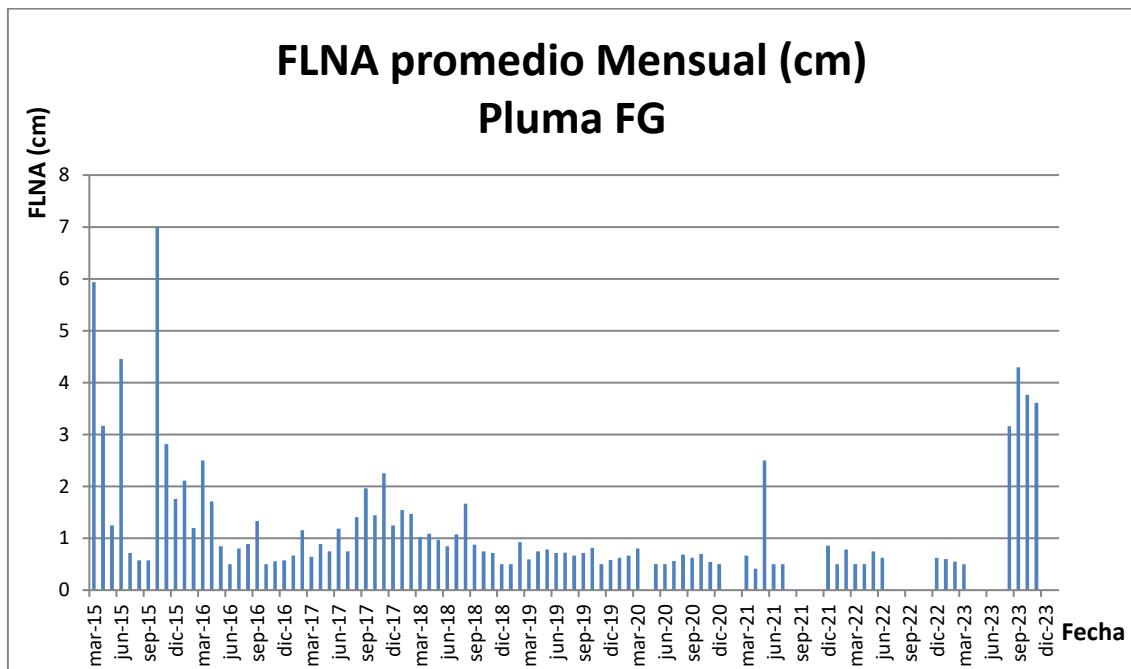
Actualmente esta pluma continúa su operación bajo la **DISPO-2023-4128**. A continuación, se muestra la evolución del espesor promedio mensual de FLNA en la Pluma FG desde el inicio de la remediación hasta 2023 y en el siguiente gráfico se muestra la evolución durante los siete últimos años, donde se visualiza la tendencia decreciente a estable en FLNA (alcanzando valores bajos).

Comparando ambos gráficos se visualiza la reducción considerable en el espesor de la FLNA desde el inicio a la actualidad.

En el siguiente gráfico (con otra escala) se muestra la tendencia desde el año 2015, donde comienza a apreciarse una disminución en el valor de la FLNA , llegando a valores en la actualidad menores a 5 cm de espesor de FLNA.

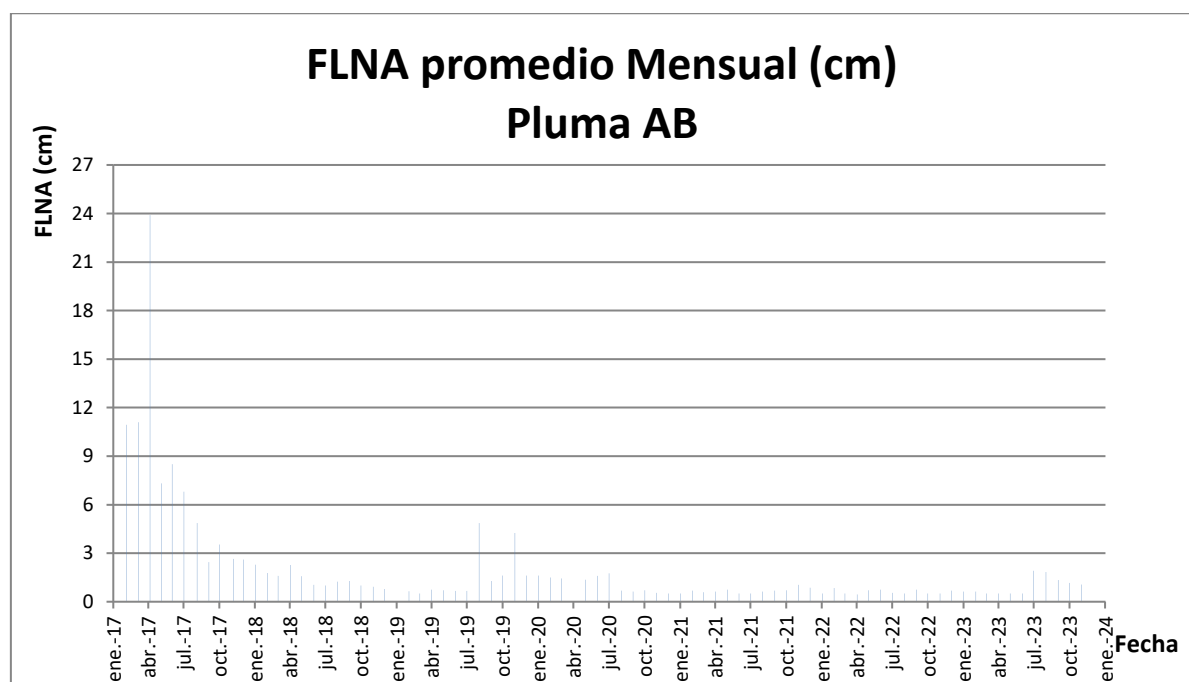
El siguiente gráfico muestran la reducción de FLNA (en cm) desde el comienzo de la operación, para la Pluma AB. Durante el año 2023 no se superaron los 2 cm de espesor de FLNA.

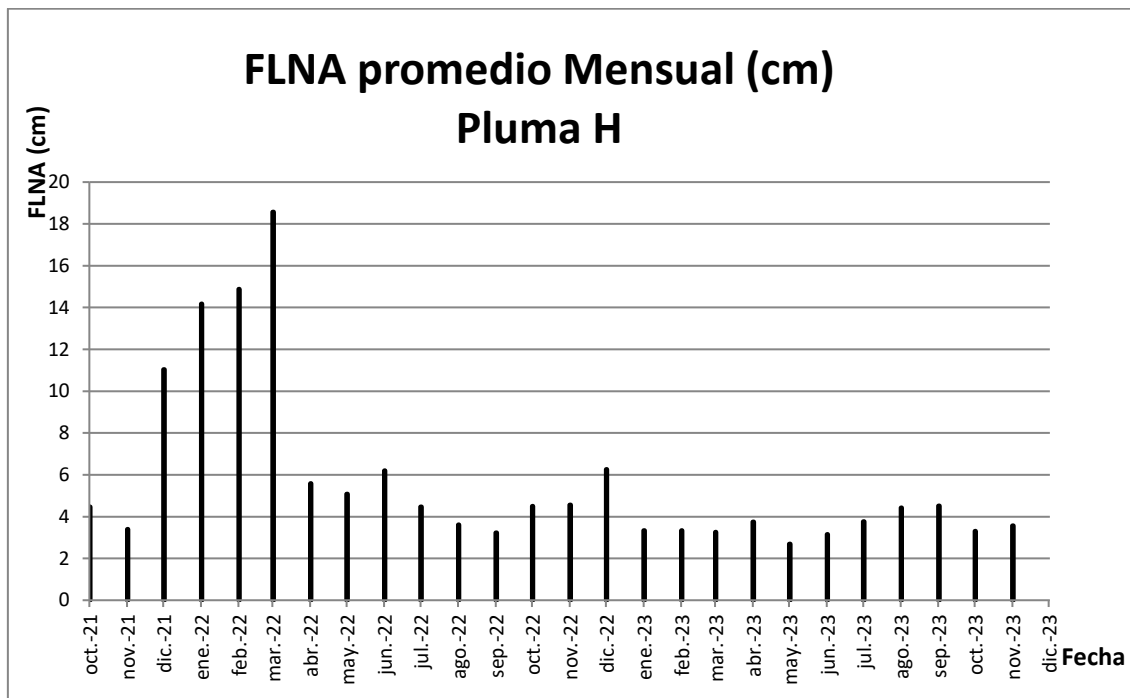
En el siguiente grafico se observa el valor promedio mensual de FLNA en cm de la Pluma H, aunque todavía no se cuenta con suficientes datos de muestreo como para sacar alguna conclusión respecto a su tendencia, se aprecia una disminución en el espesor de la FLNA, principalmente desde el año 2022. Durante el año 2023 se ha mantenido prácticamente en un valor constante, sin superar los 5 cm de espesor de FLNA en promedio.

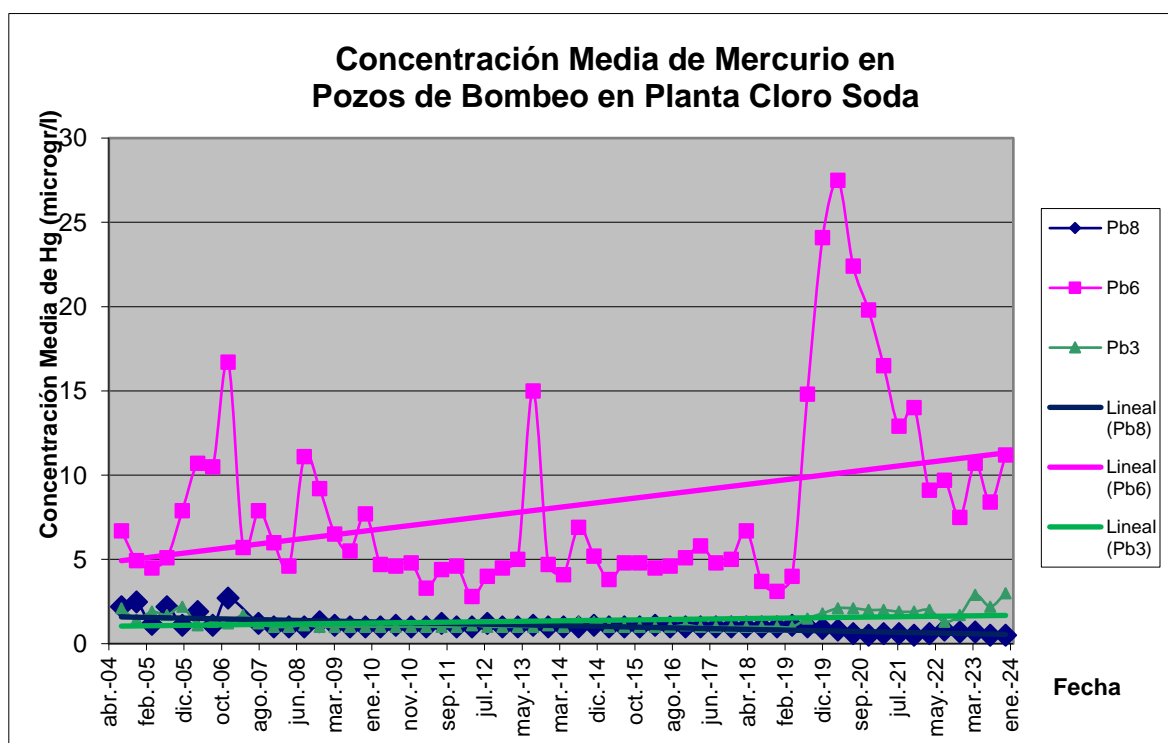
En agosto de 2019, en el PB6 se registraron valores elevados con respecto a los históricos. La causa del aumento de estos valores se debe al rebalse de la platea de contención de la U06 ubicada a dos metros de la boca de bombeo del pozo ocurrida durante el corte general de energía eléctrica del día 16/06/19 que afectó prácticamente a toda la República Argentina, gran parte del sur de Brasil y totalmente Uruguay y Paraguay.

En los tres pozos de bombeo las concentraciones de mercurio desde el inicio del programa de confinamiento hacia principios de 2019 tendían a disminuir. En los últimos controles hay una estabilización relativa de las concentraciones medias detectadas alrededor de la unidad en el pozo de bombeo Pb8; los valores en los pozos Pb3 y Pb6 son levemente crecientes y con algunas fluctuaciones, aunque en el Pb3 no se superaron las 3 ppb de Hg y en el Pb6 se detectaron valores medios cercanos a 10 ppb.

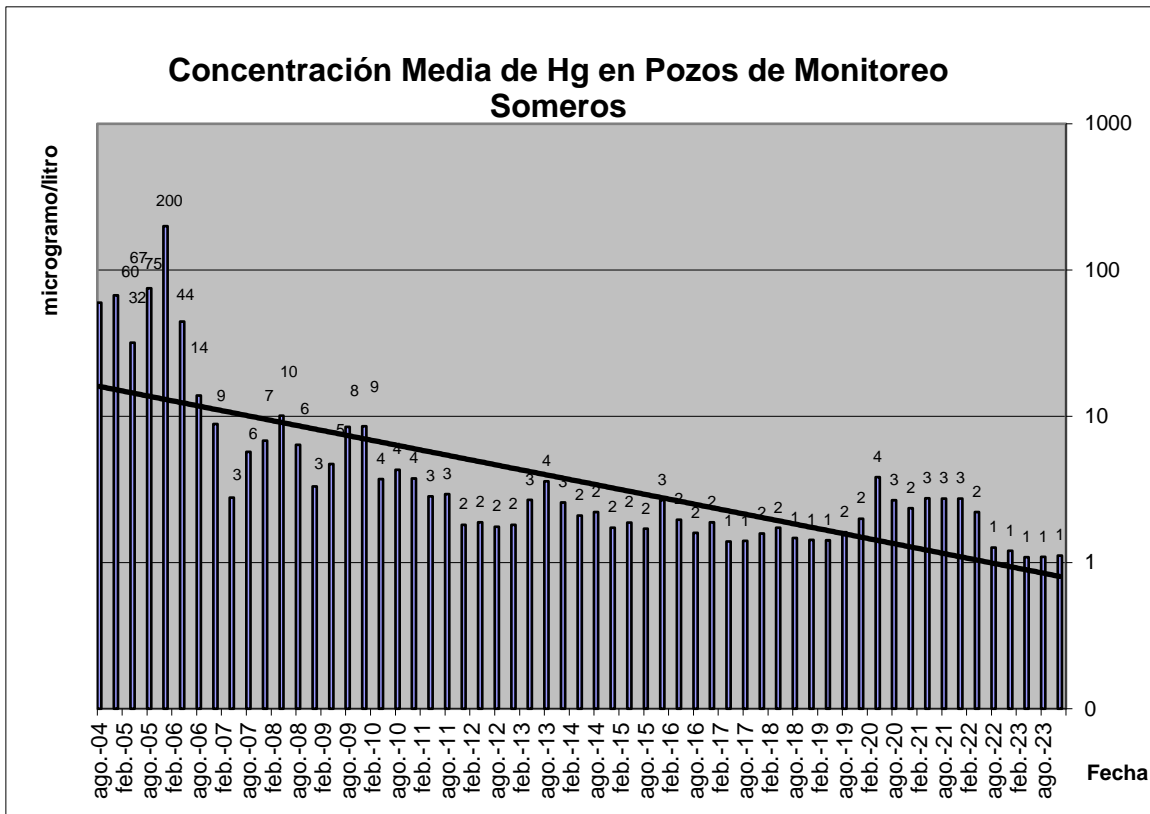
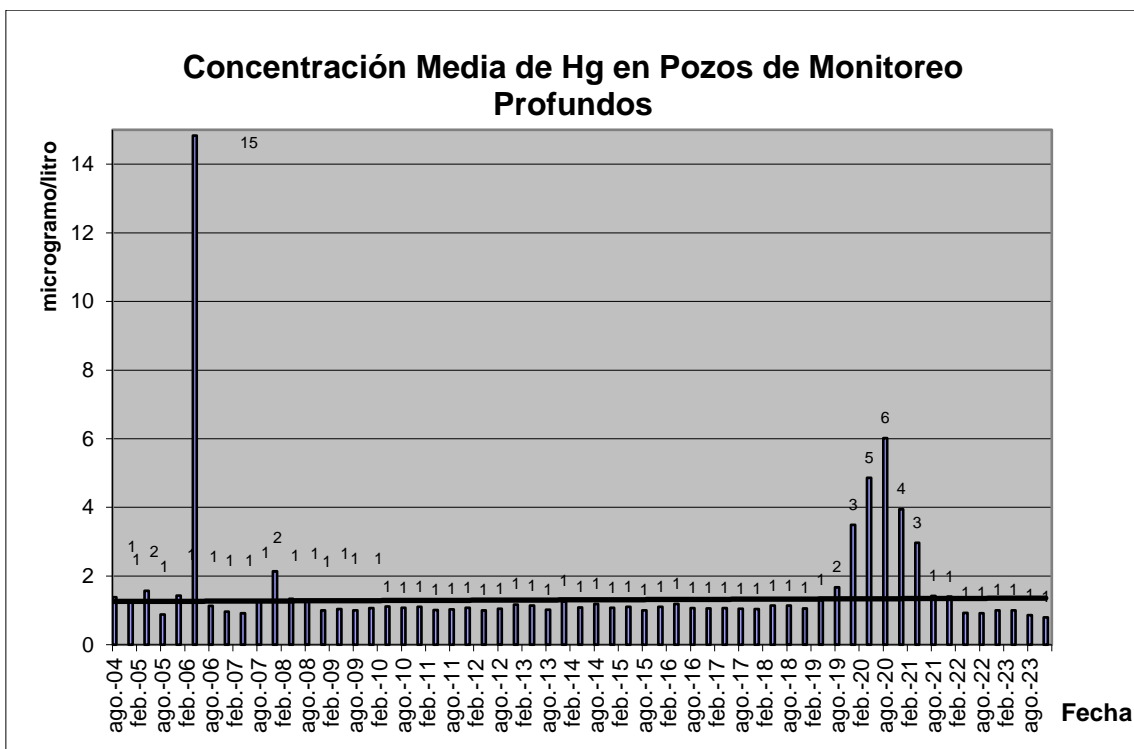
En los siguientes gráficos se muestra la evolución de la Concentración Media de Mercurio en Pozos Someros y Pozos Profundos, se puede observar en ambos casos, una tendencia decreciente en los últimos años; alcanzando los valores registrados previos al incidente anteriormente mencionado.

En el caso de pozos someros y profundos la tendencia es estable, con valores alrededor de 1 µg/l, se alcanzaron los valores previos al incidente anteriormente mencionado de concentración media de mercurio de 1 µg/l.

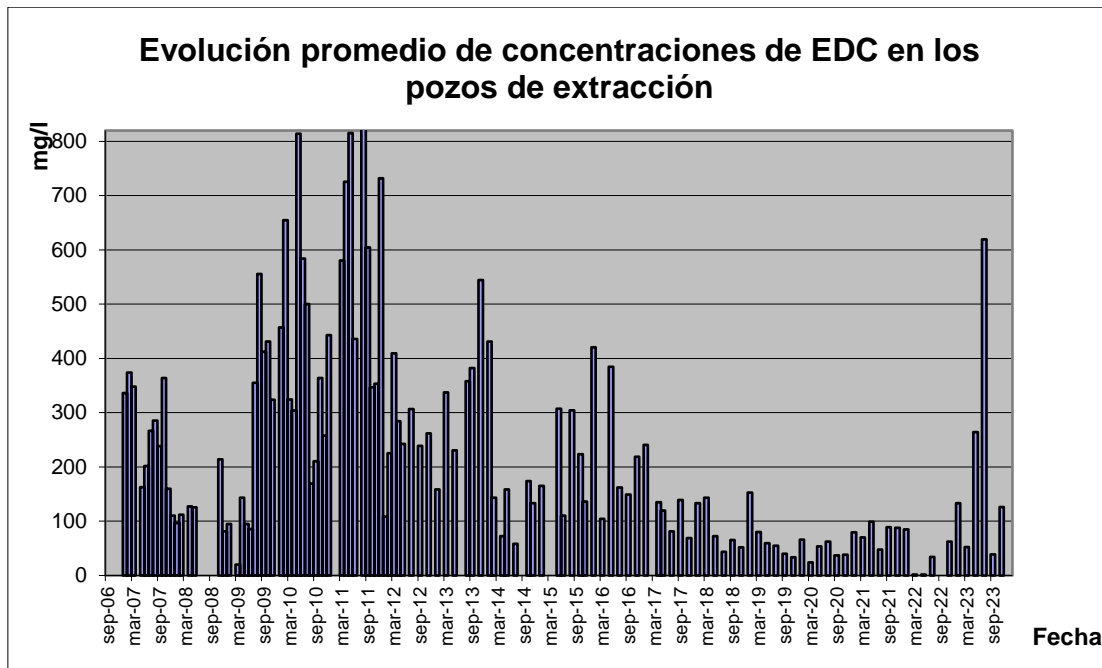
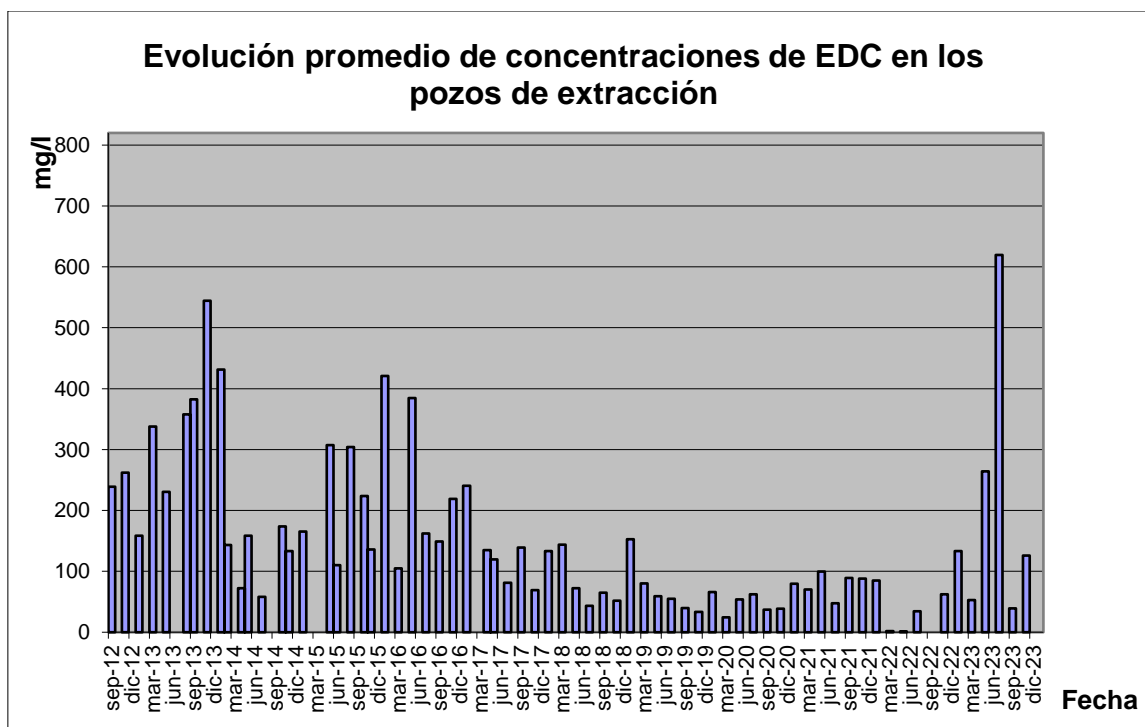
El siguiente gráfico muestra la tendencia de todos los pozos actuales (EX1 al EX8) a partir de la puesta en servicio del sistema de colección aérea de efluentes contaminados con EDC, donde se manifiesta la disminución de concentraciones de promedio de EDC.

En los ocho pozos de extracción se observa un comportamiento global decreciente, aunque con ciertas oscilaciones en algunos pozos, en concentraciones de EDC en los últimos periodos evaluados. El pozo EX4 sufrió incremento en su concentración desde noviembre de 2022 a octubre de 2023. Se está siguiendo de cerca este parámetro para evaluar si existe una causa directa que justifique el cambio. No obstante, sobre final del 3er cuatrimestre se observa un descenso en su concentración.

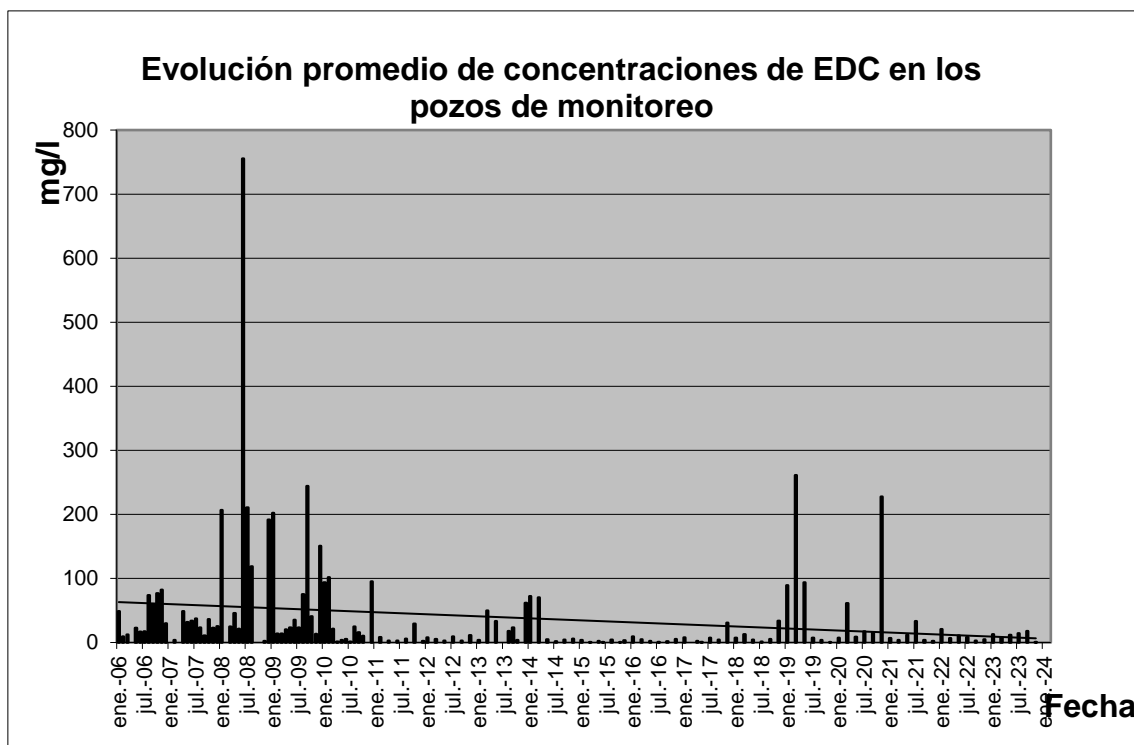
La tendencia en la totalidad de los pozos de monitoreo (someros y profundos) es decreciente y estable en valores de 1 microgramo/litro, respectivamente en concentración de EDC.

En varios piezómetros de la zona tratada, las concentraciones actuales de EDC son 1000 veces más bajas que las concentraciones iniciales. Estos resultados demuestran la eficacia del tratamiento de biorremediación que permite tratar este compuesto y conseguir concentraciones tan bajas.

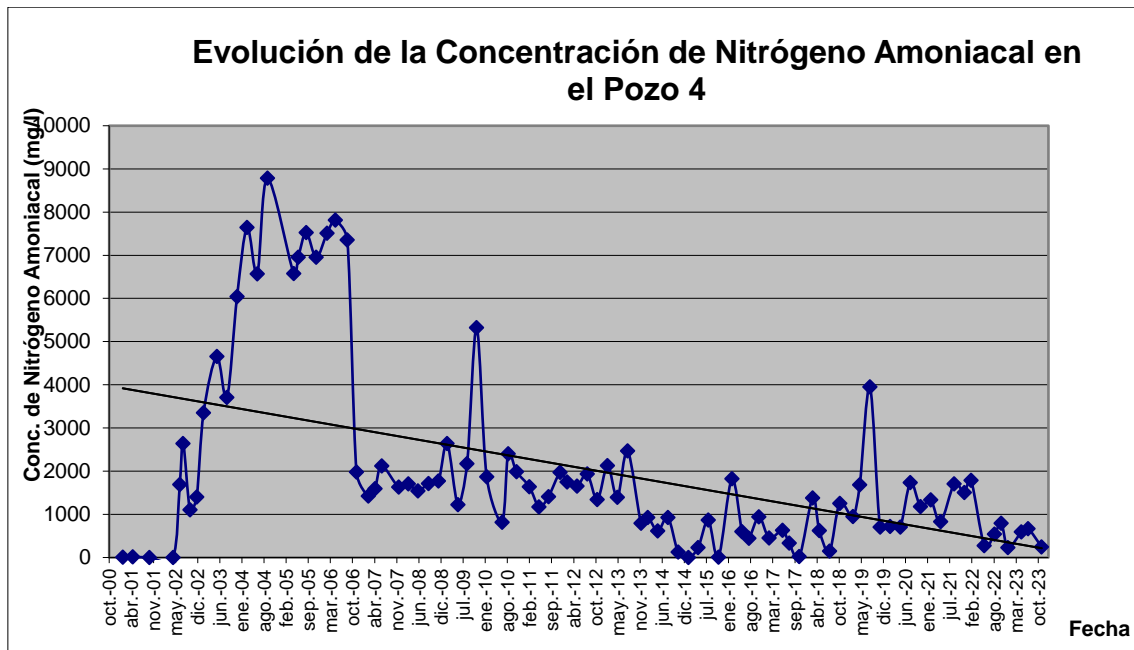
El siguiente gráfico muestra la evolución de la concentración de nitrógeno amoniacal en el pozo 4 hasta fines del año 2023. Este es el pozo de mayor concentración de nitrógeno

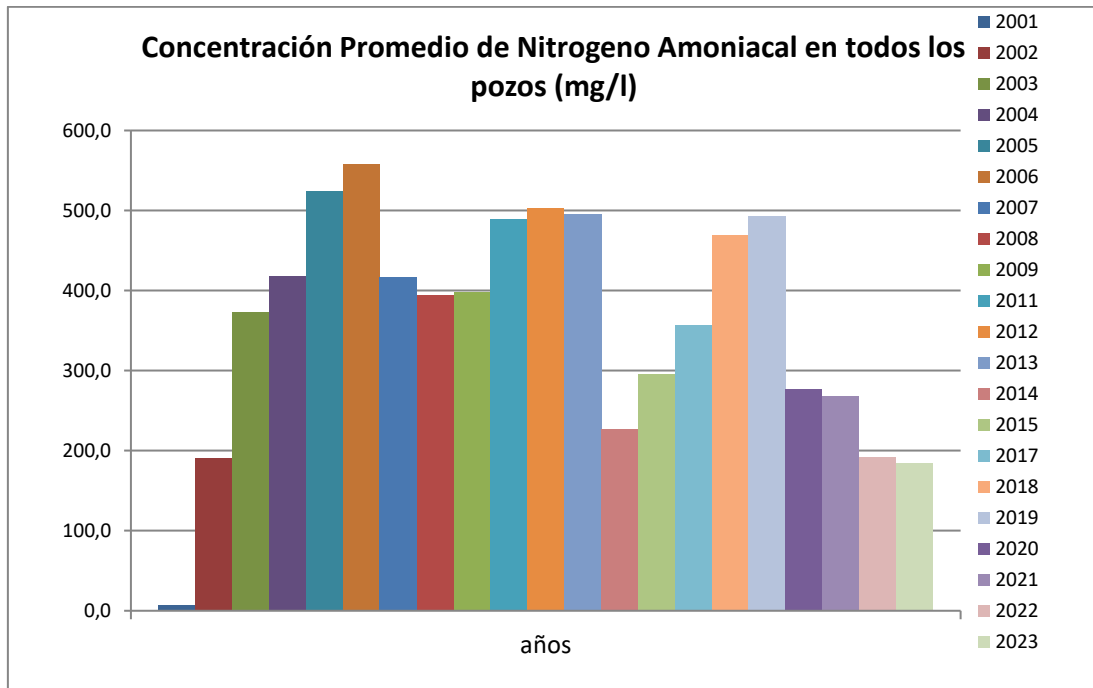
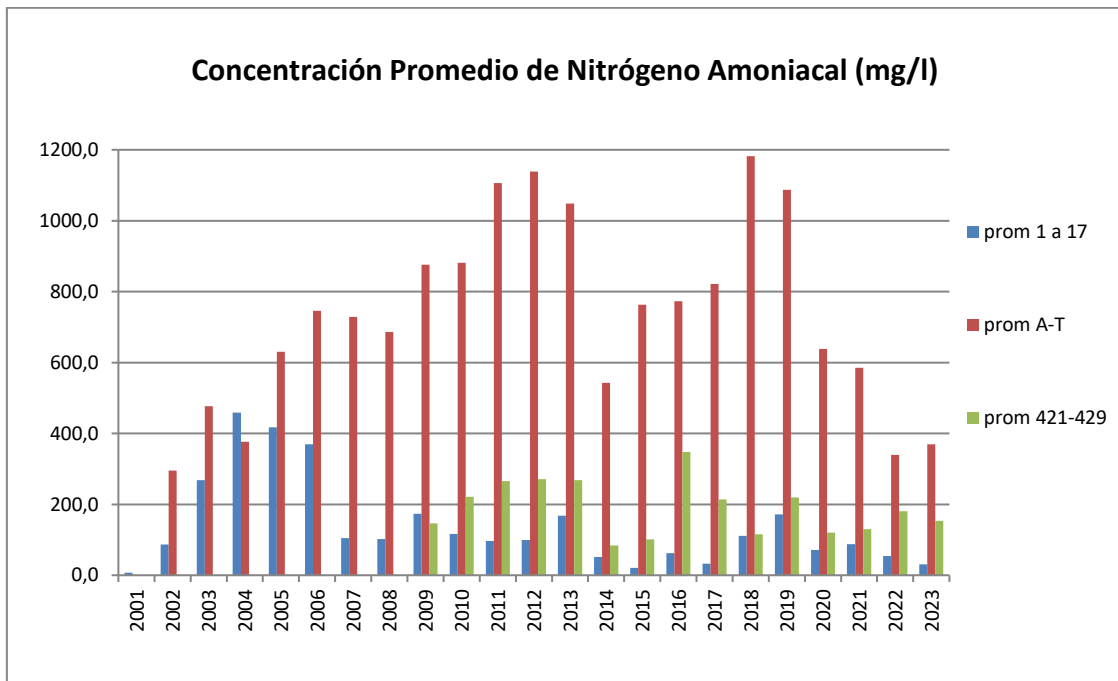
A continuación se informa la variación de las concentraciones promedio anuales en nitrógeno amoniacal (mg/litro) desde el año 2001 a la fecha. Se visualiza una tendencia decreciente en concentración promedio de nitrógeno amoniacal

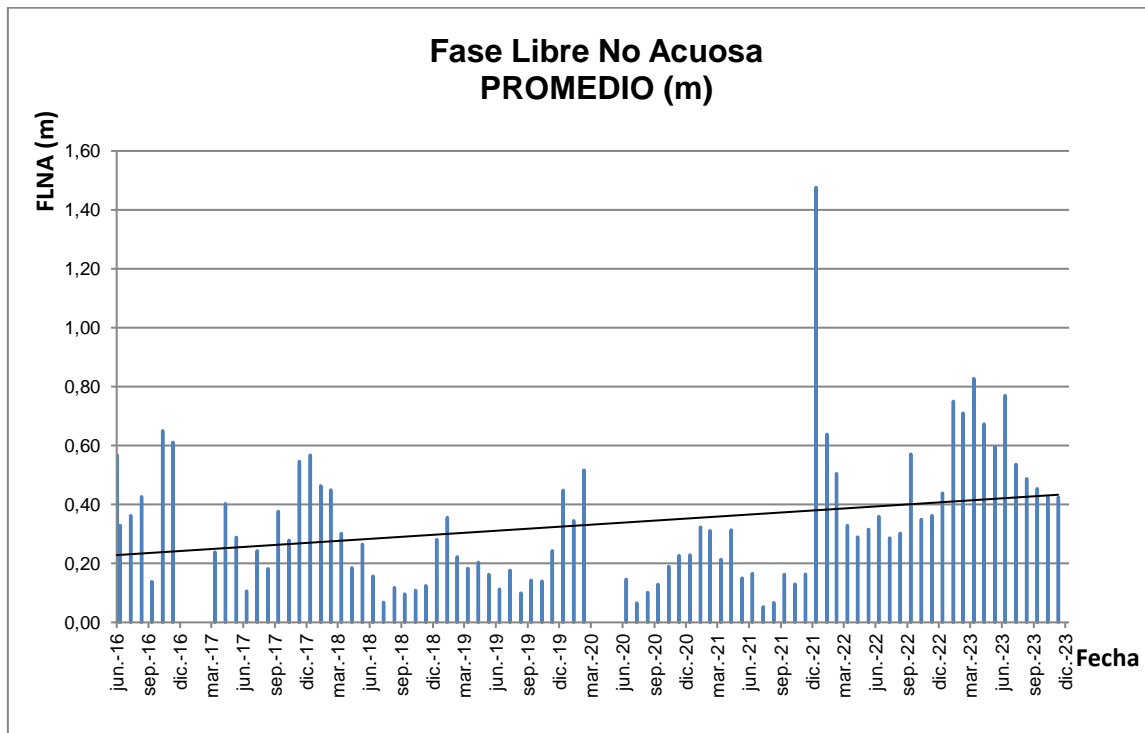
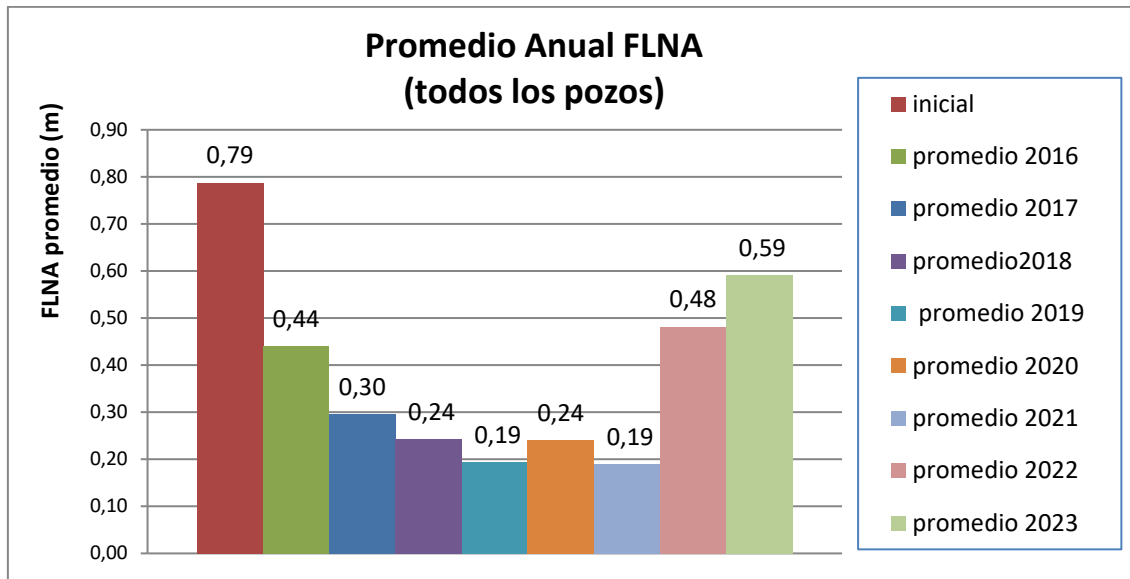
La evolución de las plumas continúa siendo dinámica y variable. Se continuará evaluando el comportamiento de estos pozos en cuanto a sus espesores y recuperación, lo que podría modificar la conformación de algunas de las plumas identificadas.
