# PIM

## Programa Integral de Monitoreo

Polo Petroquímico y Área Portuaria del Distrito de Bahía Blanca

## Décima Auditoría

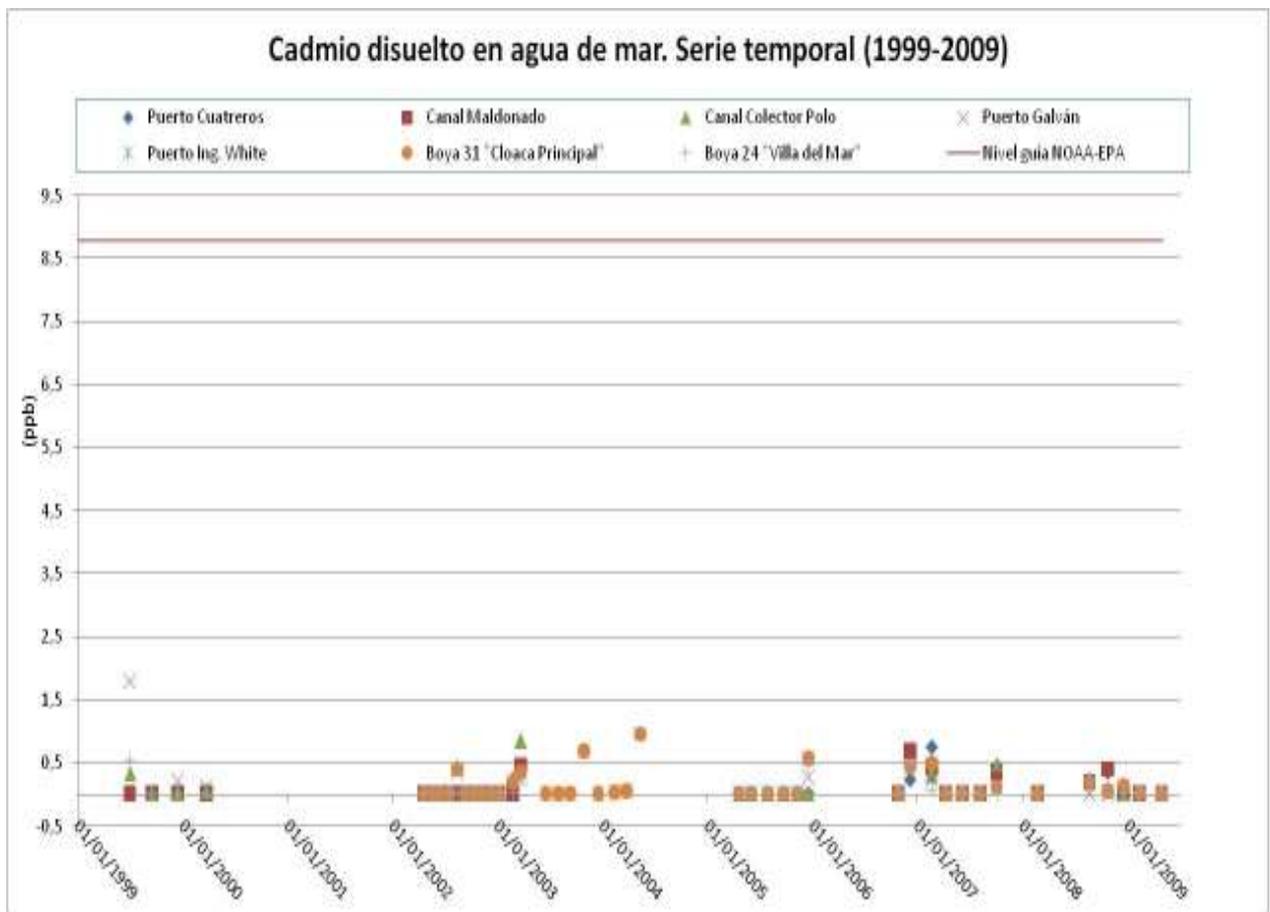
Durante el período informado se registró un valor máximo de 0,4 ppb en la muestra tomada el día 22-10-2008 en la estación próxima a la afluencia del canal Maldonado al canal principal de navegación del estuario.

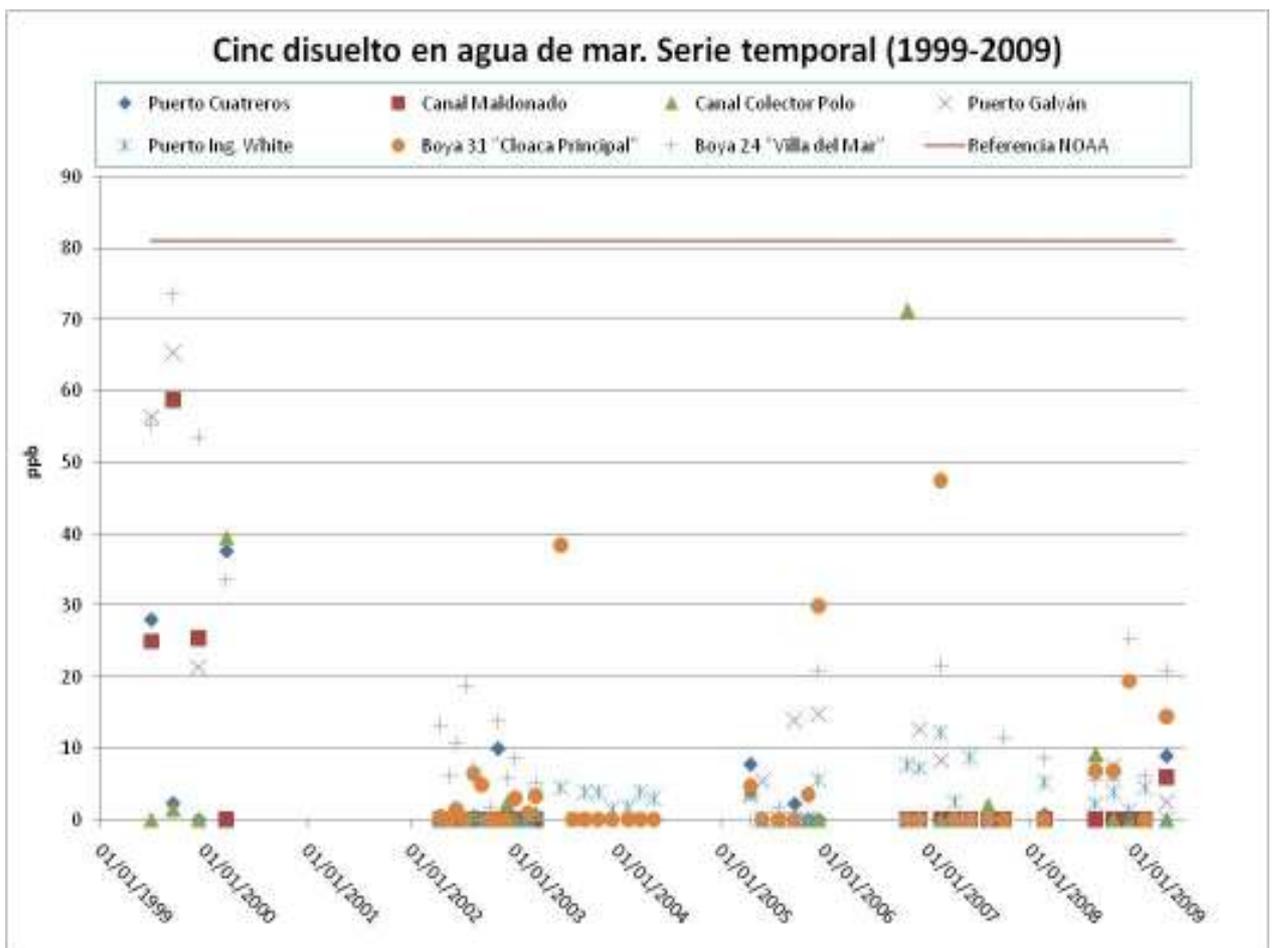
Durante el período informado el valor máximo de concentración de cinc disuelto fue de 25,38 ppb en la muestra tomada el día 17-12-2008 en la estación próxima a la Boya 24.

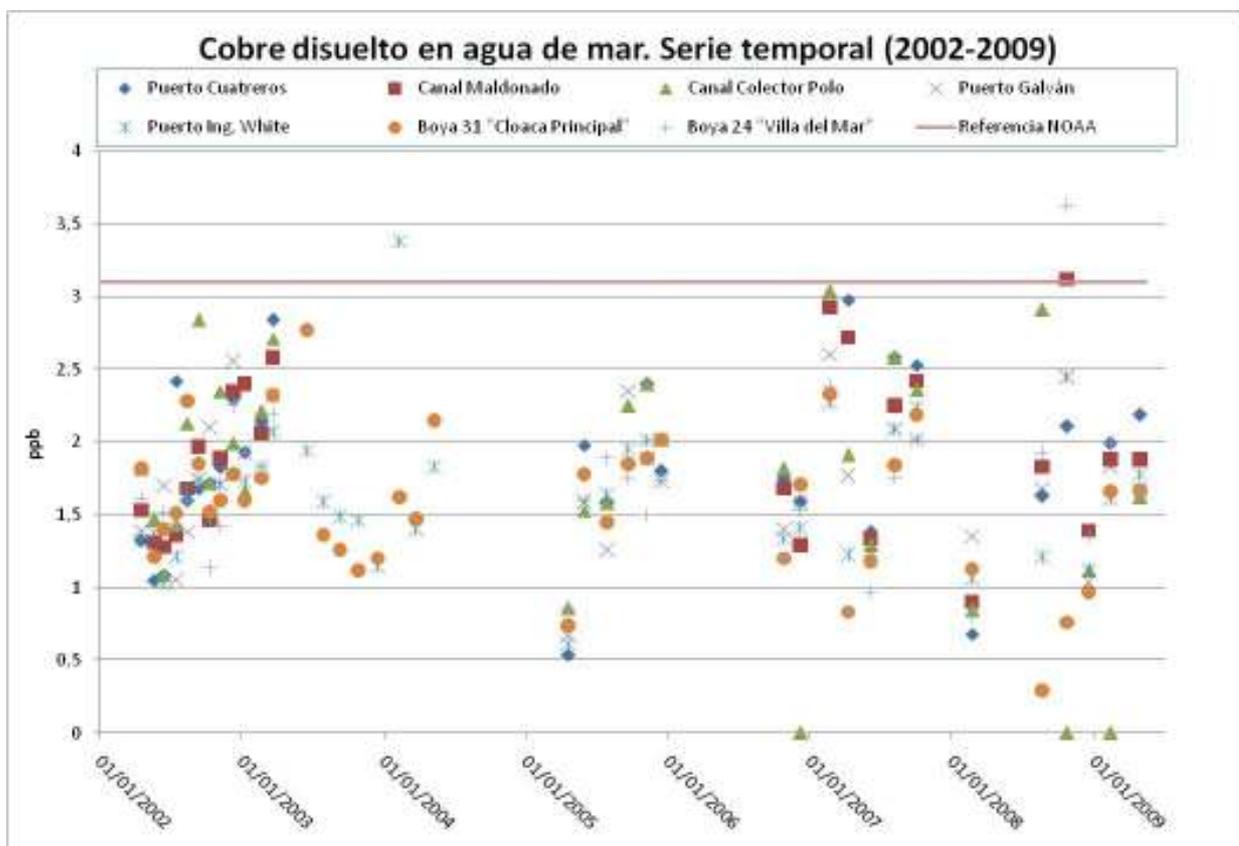
Durante el período informado el valor máximo de concentración de cobre disuelto fue de 3,63 ppb en la muestra tomada el día 22-10-2008 en la estación próxima a la afluencia del canal Maldonado al canal principal de navegación del estuario).

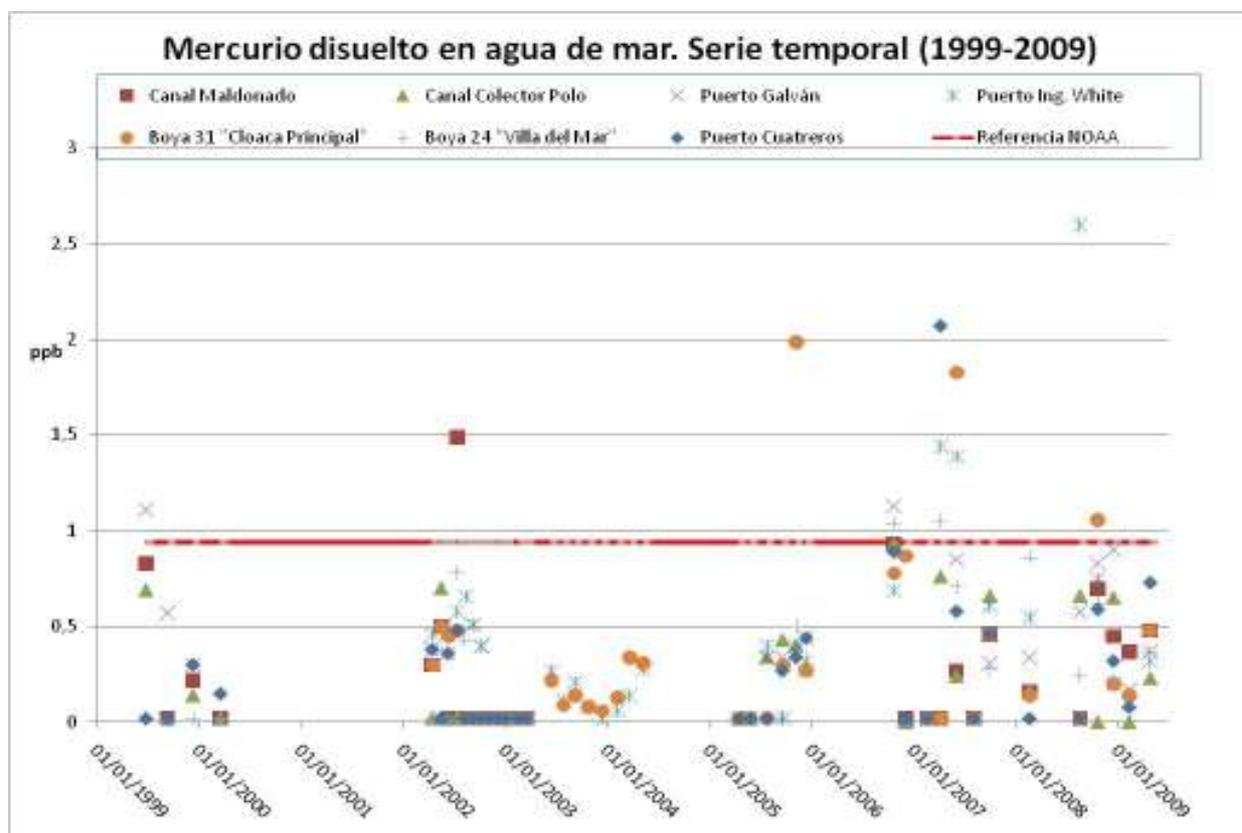
Durante el período informado el valor máximo de concentración de mercurio disuelto fue de 2,6 ppb en la muestra tomada el día 20-08-2008 en la estación próxima a Puerto Ing. White.

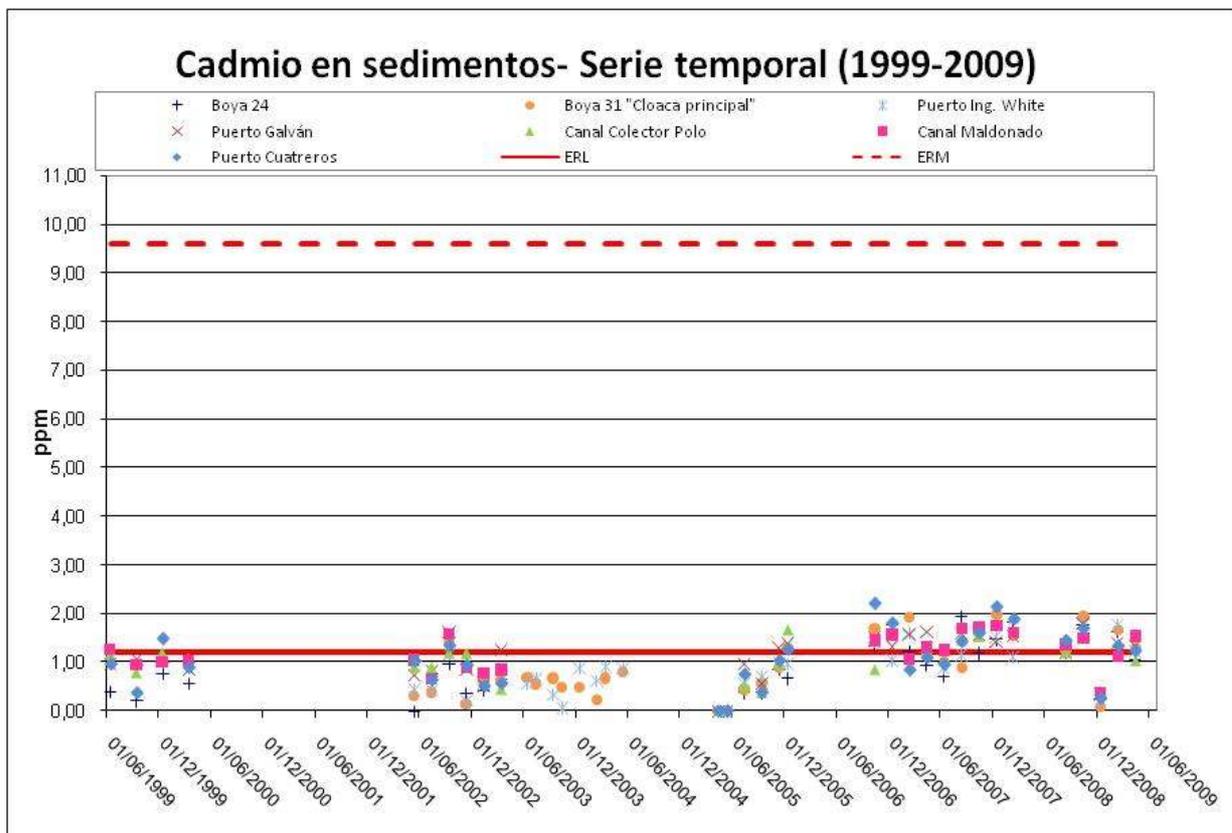
Durante el período informado el valor máximo registrado fue de 1,94 ppm en la muestra tomada el día 22-10-2008 en la estación próxima a la descarga cloacal principal en cercanías de Boya 31.

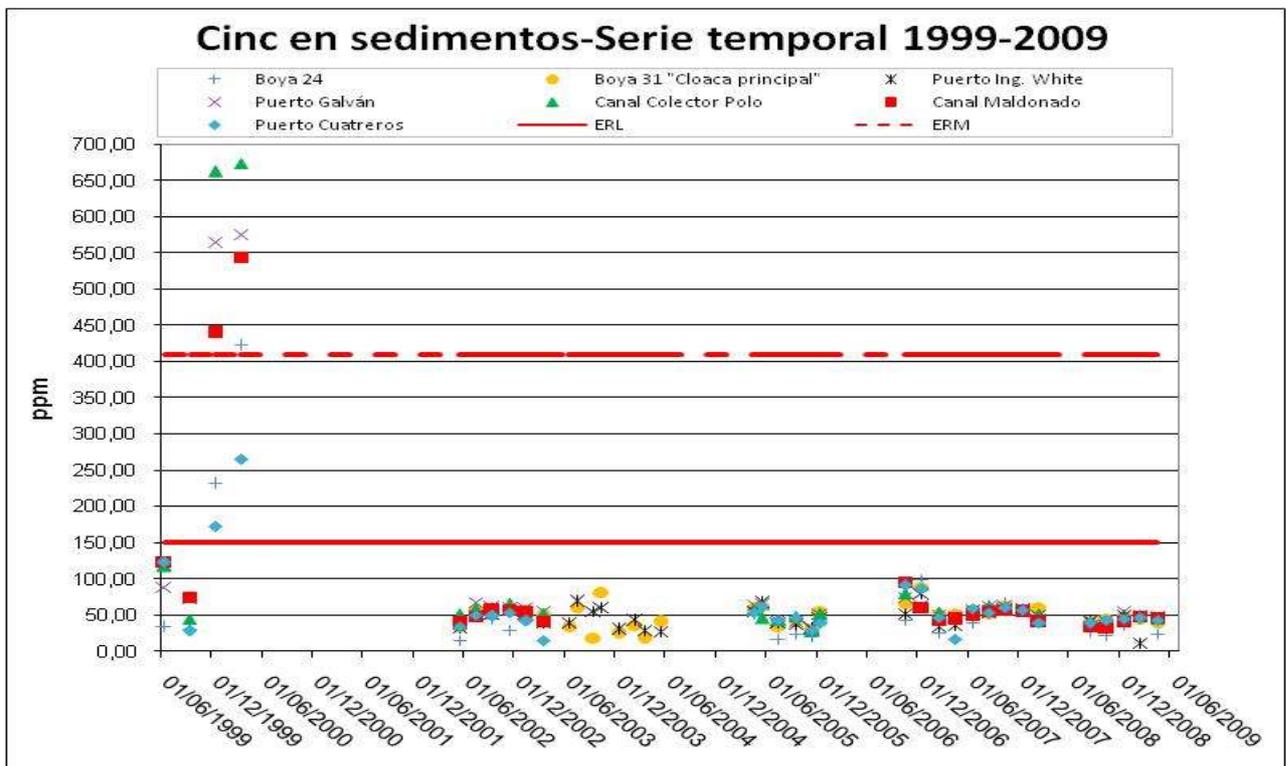
Los valores máximos registrados durante el período informado fueron: a) 60,34 ppm en la muestra tomada en proximidades de la descarga cloacal principal de la ciudad, durante la campaña realizada el día 21-02-2008; y b) 55,40 ppm en la muestra tomada en proximidades de Puerto Galván, durante la campaña realizada el día 17-12-2008.

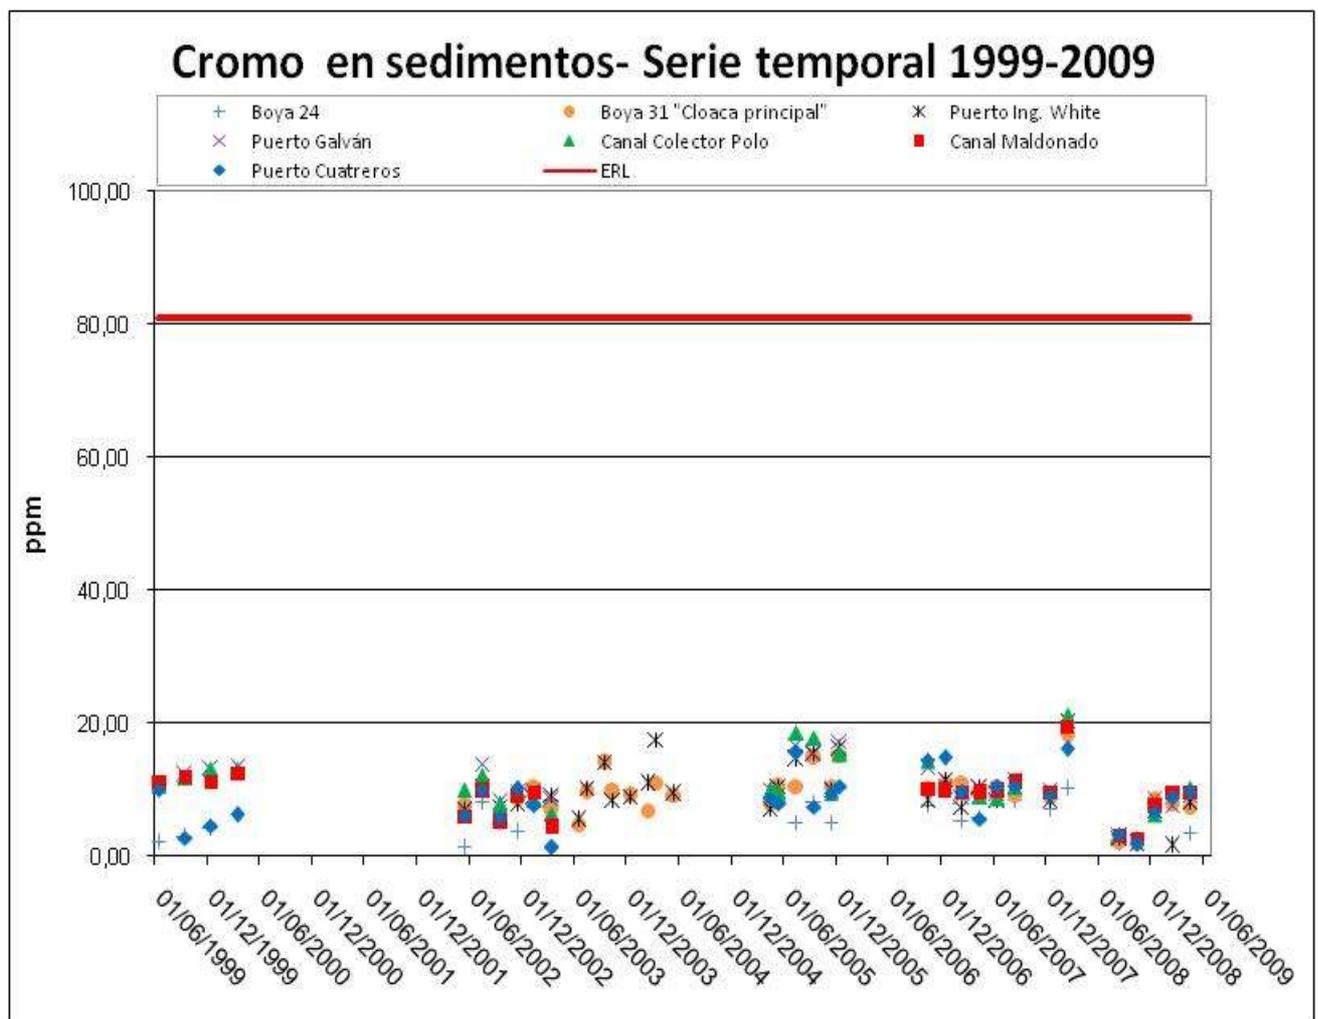
Los valores máximos registrados durante la década (1999-2009), que además corresponden al último período informado por el IADO, fueron: a) 21,06 ppm en la muestra tomada en la estación próxima a la afluencia del canal colector del Polo Petroquímico al canal principal de navegación del estuario; b) 20,36 ppm en cercanías de Puerto Ing. White, y c) 20,32 ppm en cercanías de Puerto Galván, todas correspondientes a la campaña oceanográfica del 21-02-2008.

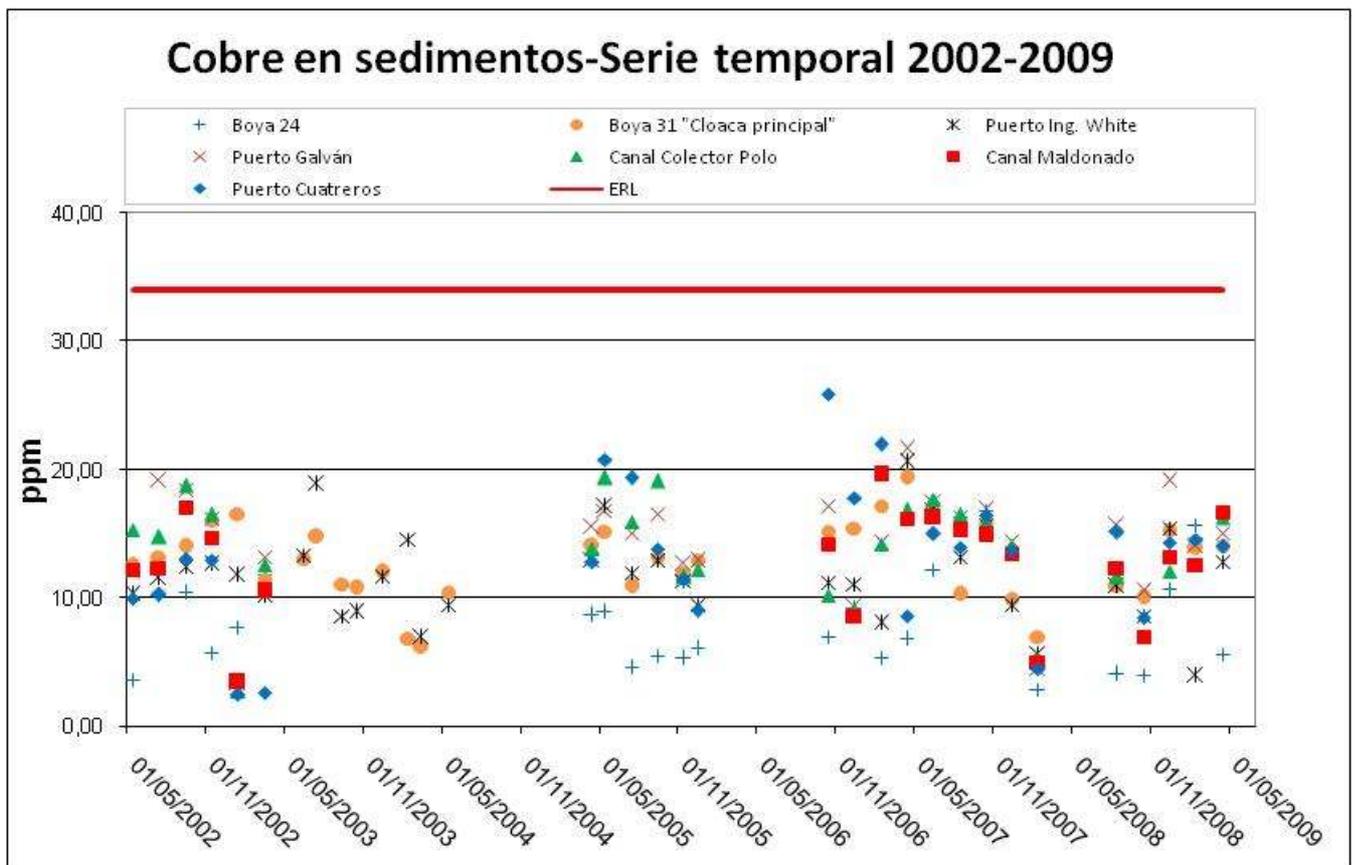
Durante el período informado, el valor máximo determinado fue de 19,11 ppm en la muestra tomada el día 17-12-2008 en proximidades de Puerto Galván.

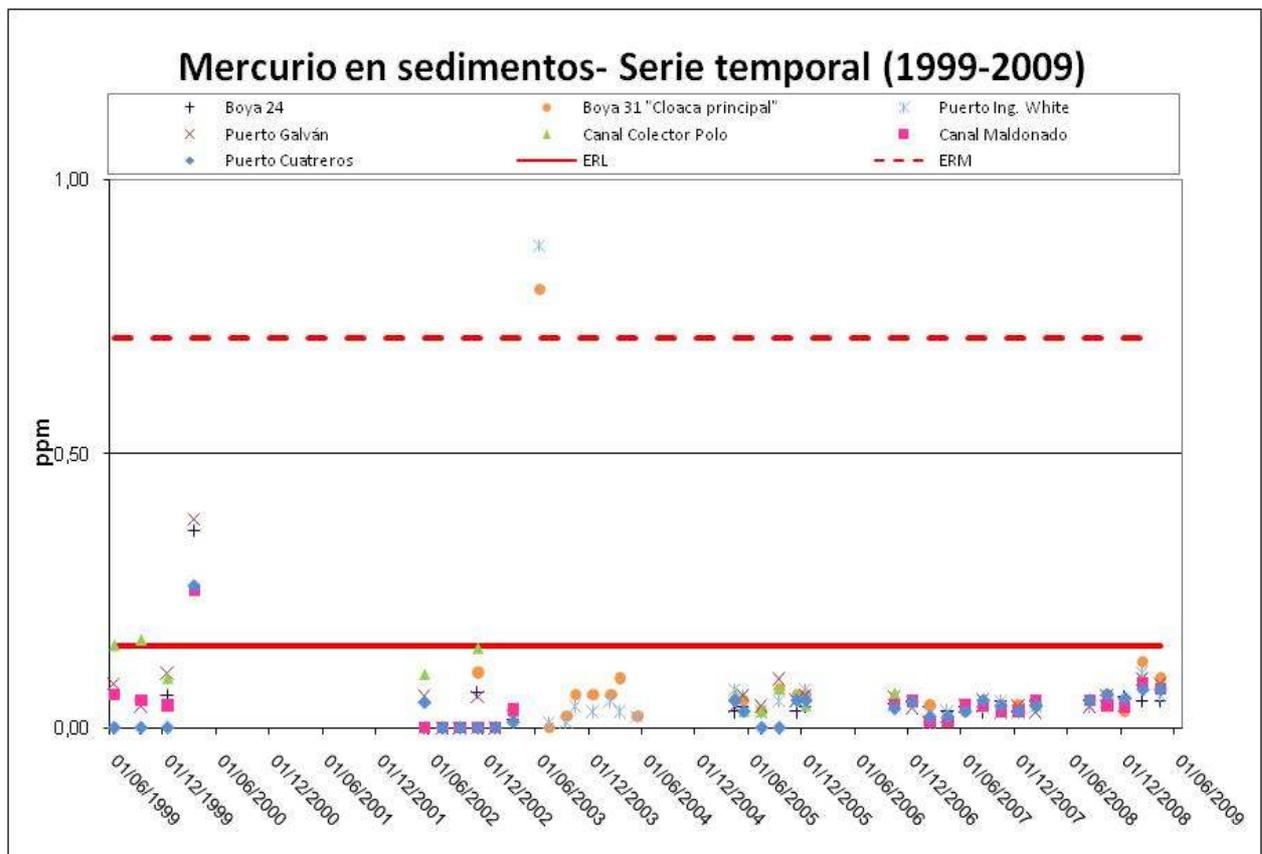
Los valores máximos correspondientes al período informado, fueron de 0,12 ppm y 0,10 ppm, ambos correspondientes a la toma de muestra realizada el 11-02-2009 en las estaciones de muestreo próximas a Boya 31 "cloaca principal" y Puerto Ing. White, respectivamente.

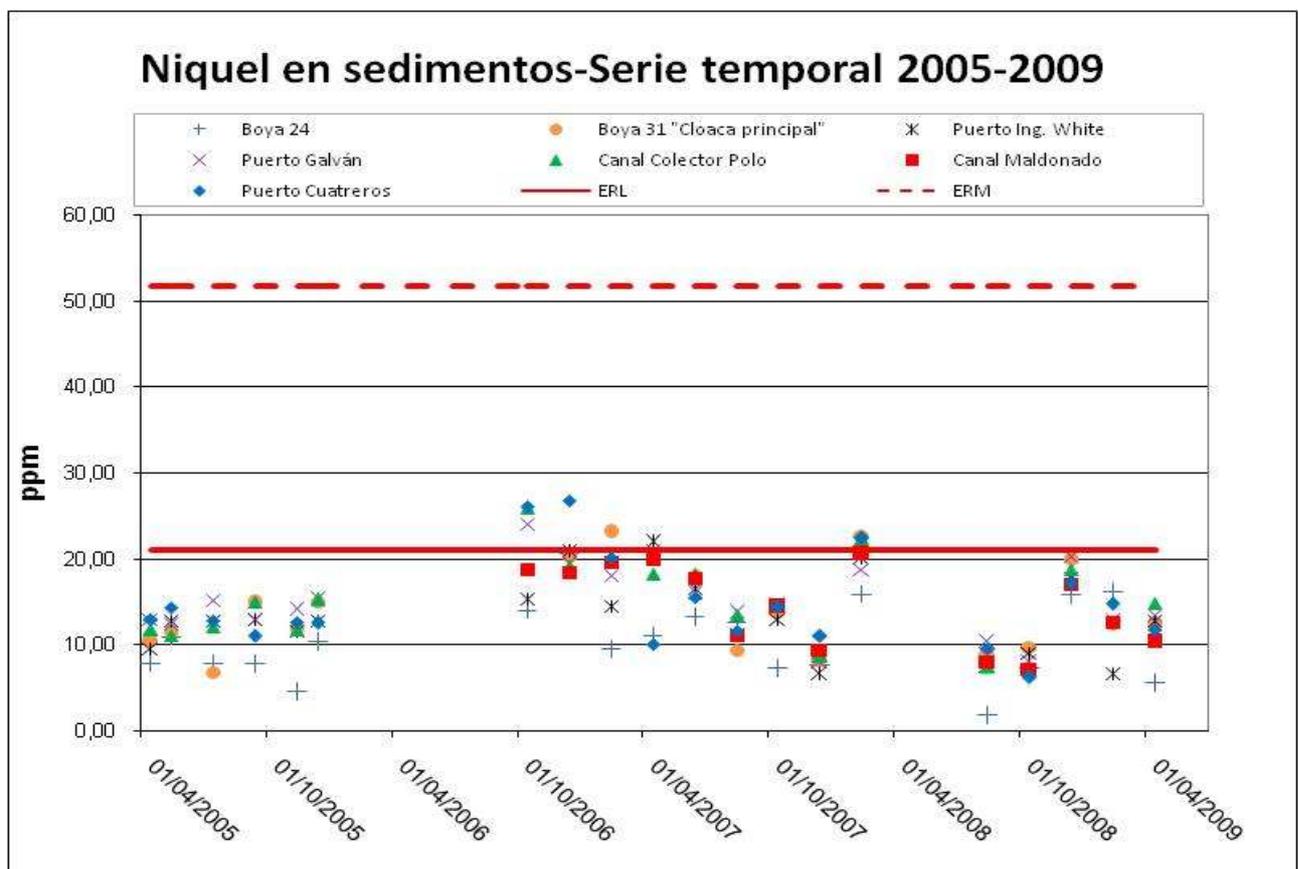
Para el período informado los registros máximos fueron durante la campaña de muestreo realizada el 21-02-2008, con los siguientes valores: a) 22,64 ppm en cercanías de la Boya 31 "cloaca principal", b) 22,40 ppm en cercanías de Puerto Cuatrerros, y c) 22,23 ppm en cercanías de la afluencia del canal Colector del Polo Petroquímico al canal principal de navegación del estuario.

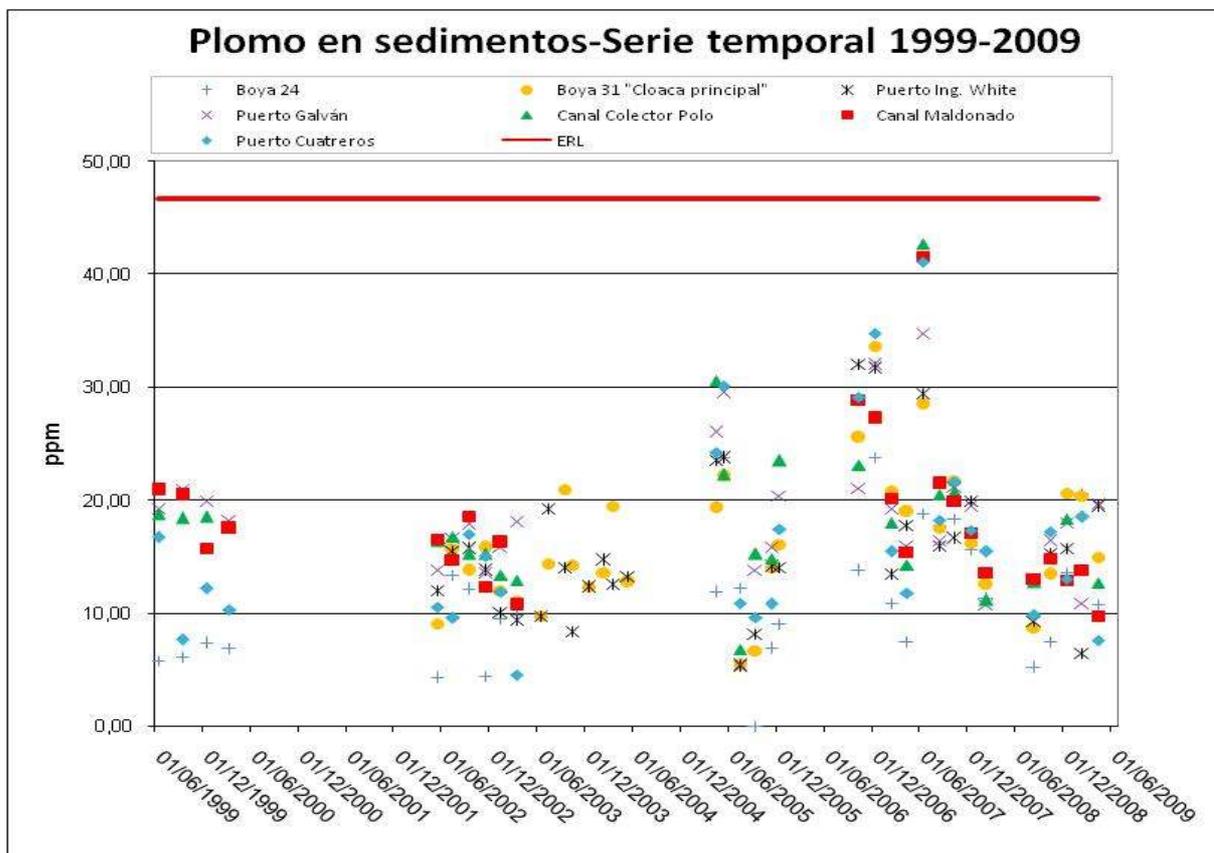
Durante el período informado los valores máximos registrados fueron: a) 20,58 ppm y 20,36 ppm, ambos en la estación próxima a la Boya 31 "descarga cloacal principal", durante las campañas de muestreo realizadas los días 17-12-2008 y 11-02-2009, y b) 20,60 ppm en proximidades de la Boya 24 "Villa del Mar", durante la campaña realizada el 11-02-2009.

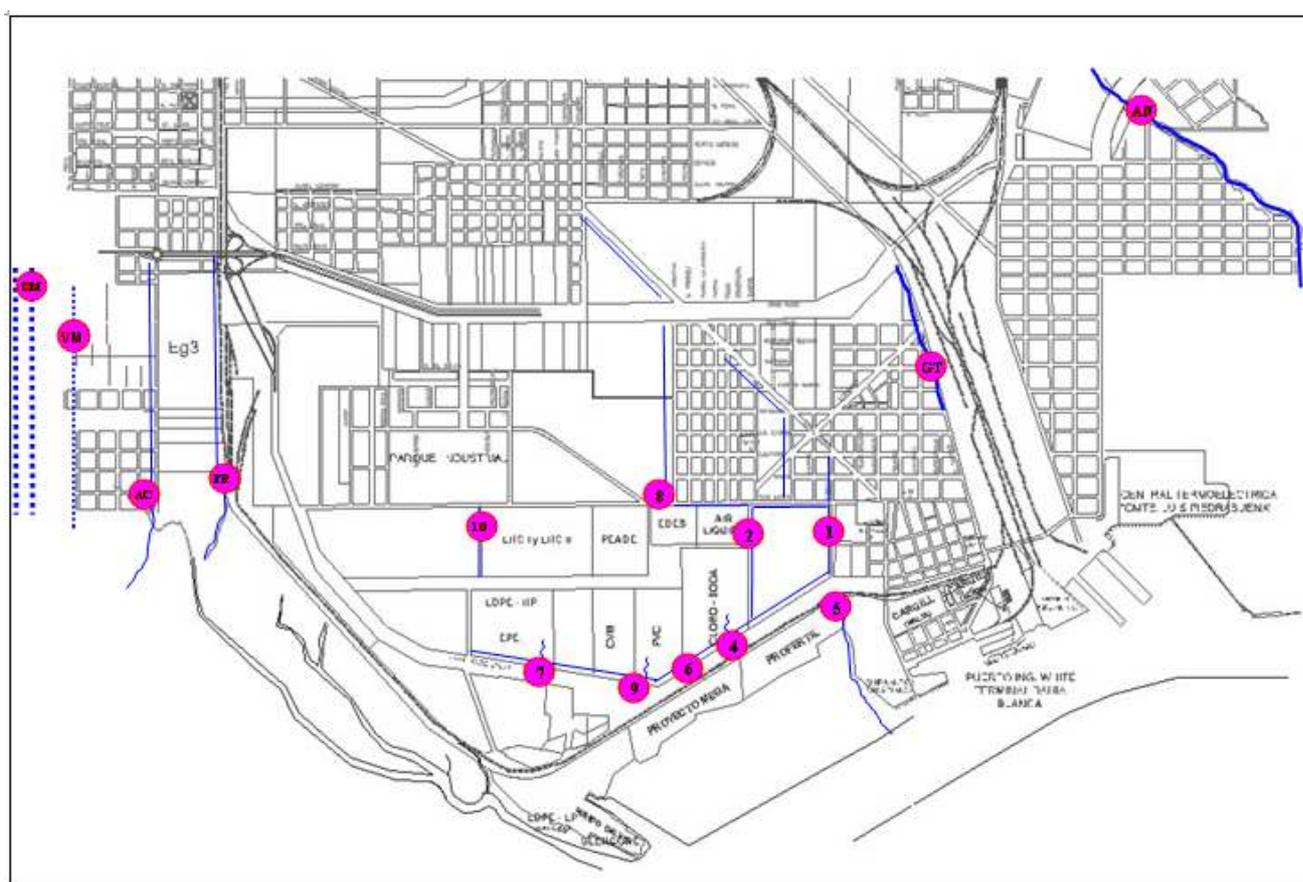
Los puntos de muestreo seleccionados fueron los indicados en el plano 1, presentado a continuación. Estos fueron los mismos puntos de muestreo del año 2008, más la incorporación de un nuevo canal pluvial que se origina en el barrio Vista al Mar, ubicado sobre la ruta 3 sur, entre calle Charlone y Avda. Colón (identificado como VM en el plano 1).

CM: Canal Maldonado.	FR: Canal Fitz Roy.
VM: Vista al Mar (barrio)	AN: Arroyo Napostá.
AC: Canal paralelo a la Av. Colón.	GT: Canal de la calle Guillermo Torres

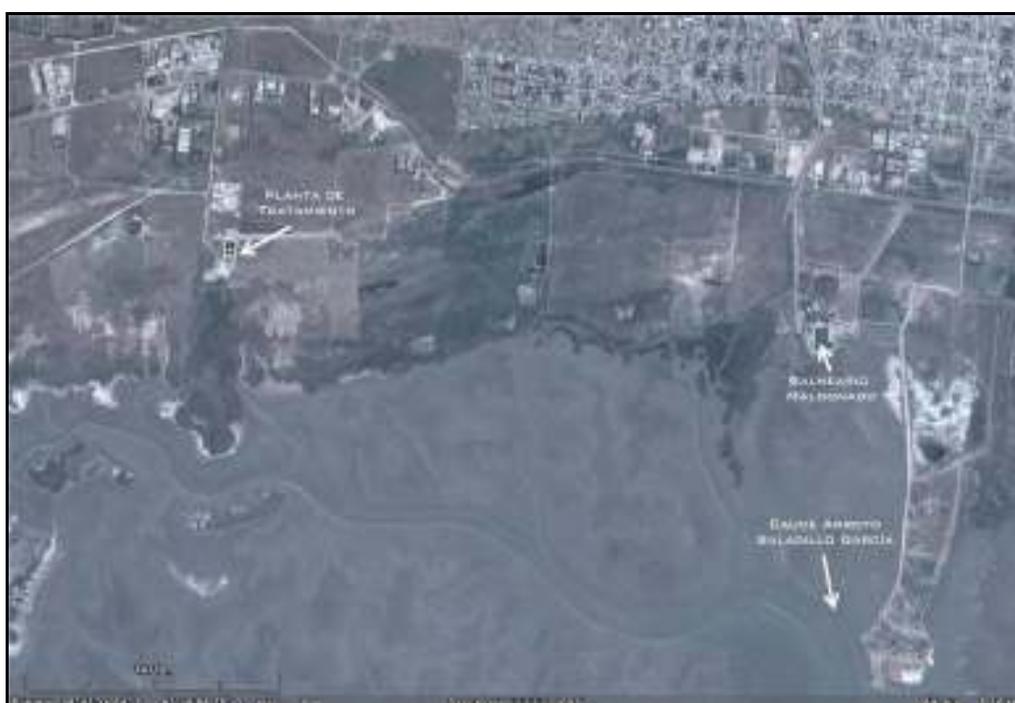
Plano de Ubicación puntos de toma de muestra

- Columna de agua aledaña a la compuerta de ingreso de agua de la pileta del balneario: latitud  $38^{\circ} 44' 06,72''$  S y longitud  $62^{\circ} 18' 56,22''$  O.
- Columna de agua en la zona de afluencia del arroyo Saladillo de García al canal principal de navegación del estuario: latitud  $38^{\circ} 44' 50,88$  S y longitud  $62^{\circ} 19' 28,98''$  O.
- Descarga cloacal de la planta depuradora de la 3ª cuenca-colector Irupé: latitud  $38^{\circ} 43' 07, 03''$  S y longitud  $62^{\circ} 20' 50,99''$  O.

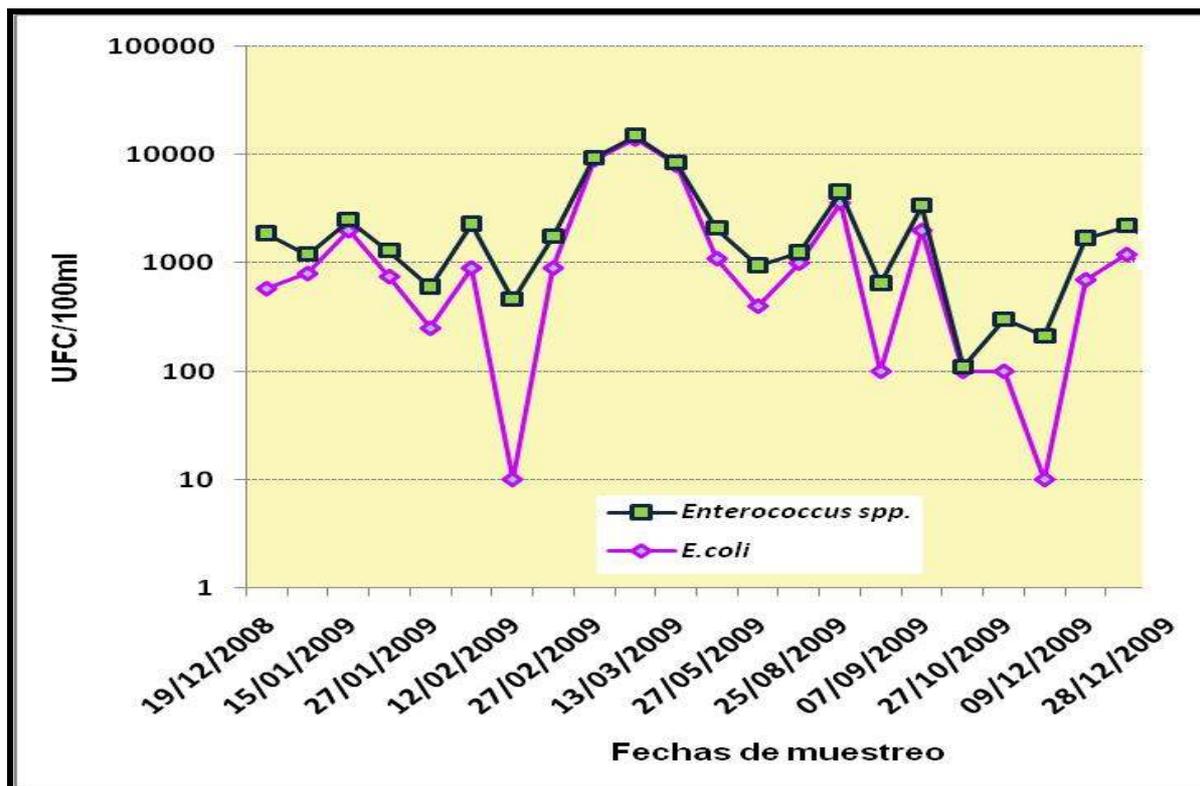
como nivel de referencia el valor de 36 UFC/100 ml para el género *Enterococcus* spp. en aguas marinas de uso recreativo para el Río de la Plata y Frente Marino. No se establece valor de referencia para *E. coli* para agua de mar, el valor para agua dulce es de 126 UFC/100ml. Informamos que sobre un total de 26 tomas de muestra, el 100% de los recuentos de *Enterococcus* spp. superaron ampliamente el valor de referencia de la Res. ADA N° 42/2006, según se puede observar en el gráfico siguiente<sup>6</sup>:

Gráfico de la serie temporal de recuentos bacteriológicos en la compuerta del balneario Maldonado

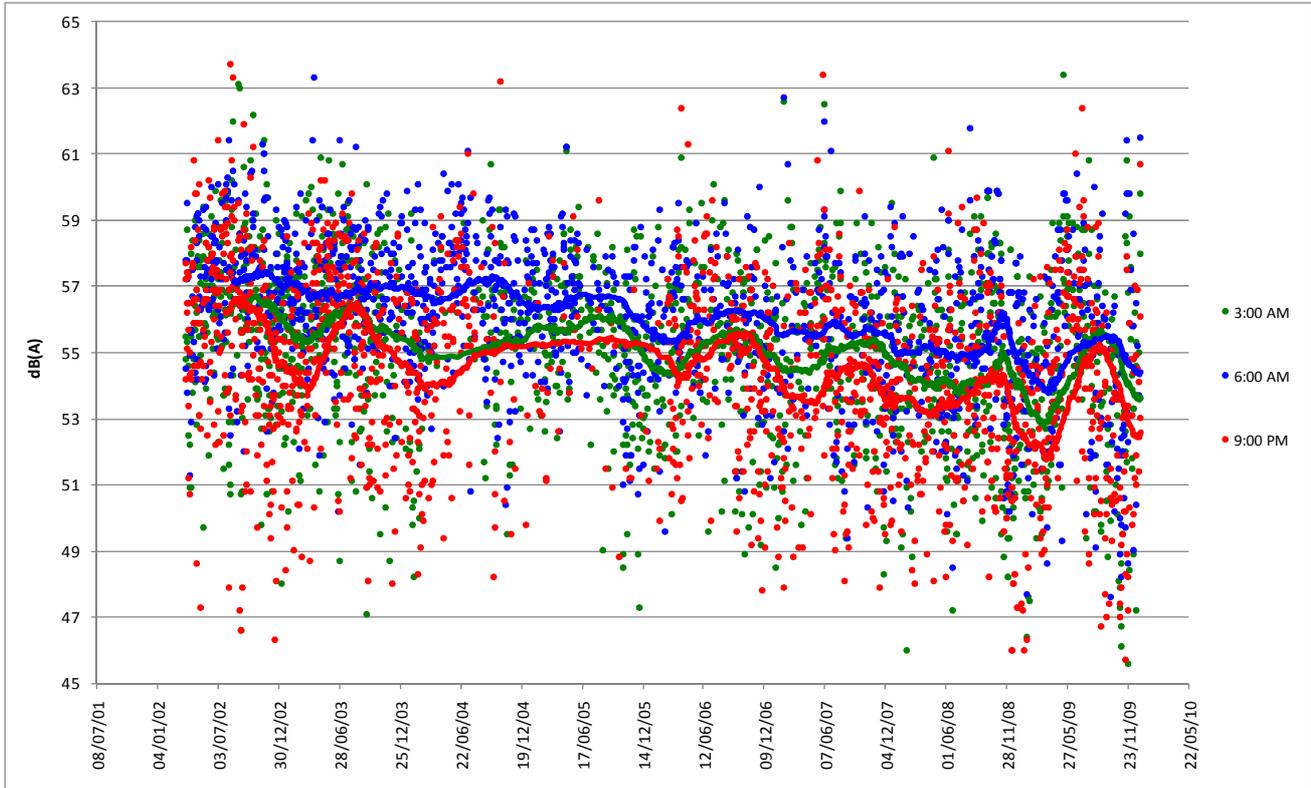
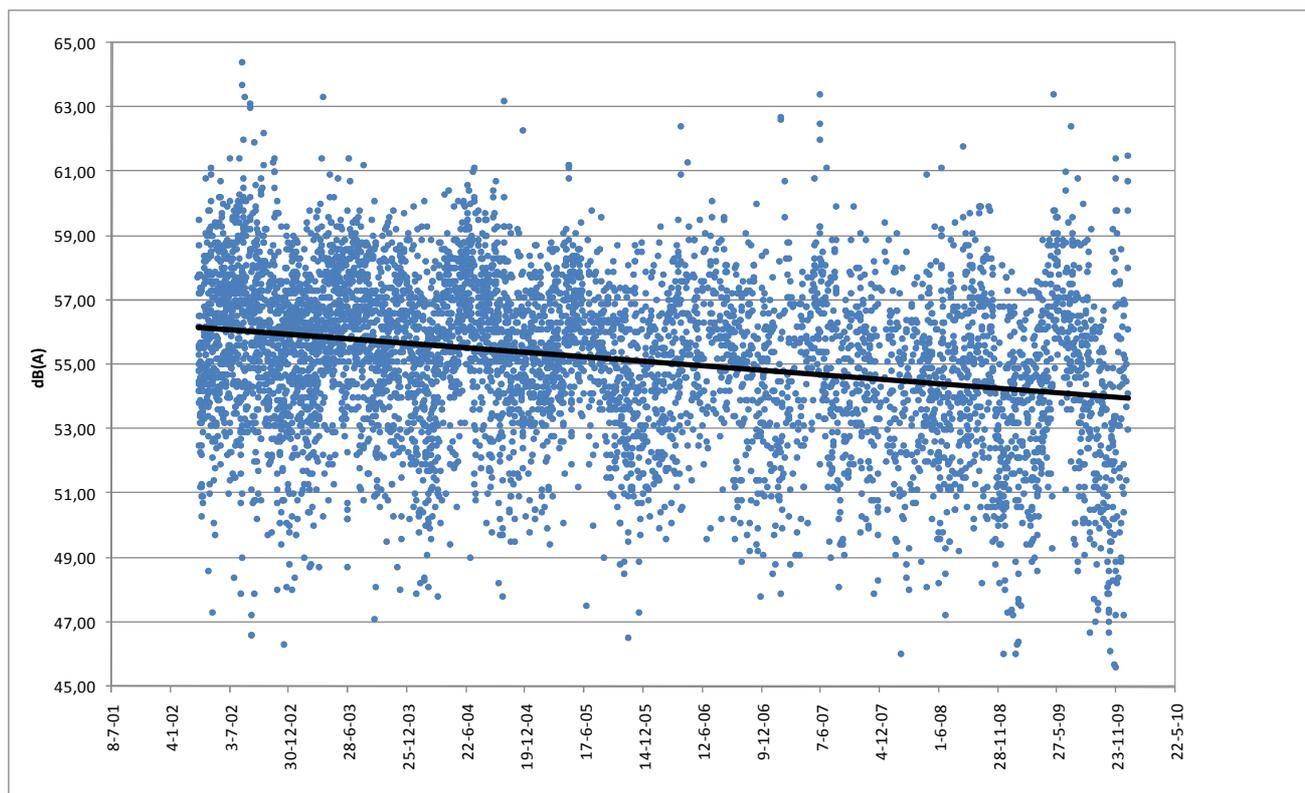
- Se cumplen ciclos similares en cada horario de medición: picos en Septiembre y valles en Marzo.
- El Leq promedio disminuyó a razón de 0,3 dB(A) por año.
- Los vientos que favorecen la propagación del sonido hacia este punto de medición (ONO, O, OSO, SO), e incrementan el nivel sonoro percibido, son más frecuentes entre los meses de Abril y Septiembre acentuándose en Julio.
- El flujo de tránsito de camiones y vehículos particulares es importante, factor que puede afectar directa o indirectamente la medición.

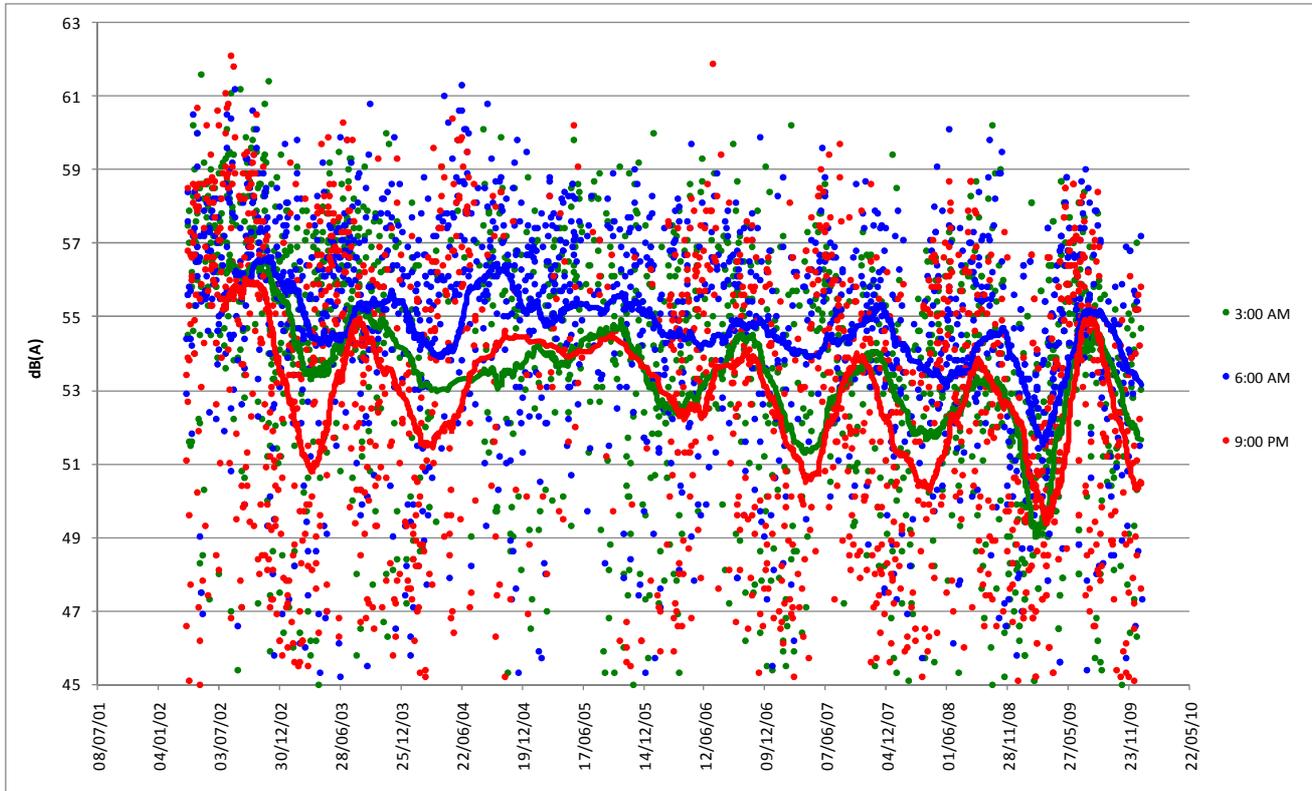
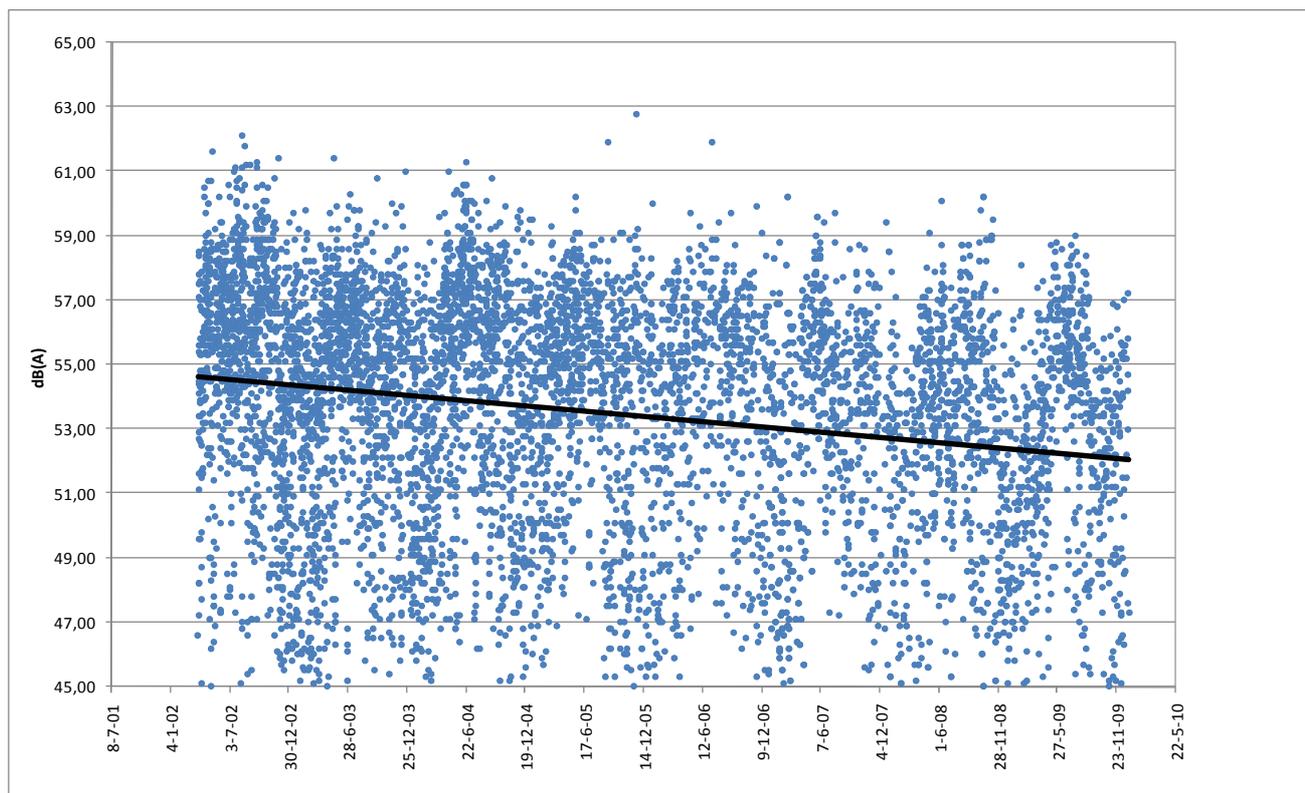
- Se cumplen ciclos similares en cada horario de medición: picos entre Julio y Septiembre y valles en Marzo.
- El Leq promedio disminuyó a razón de 0,31 dB(A) por año.
- Los vientos que favorecen la propagación del sonido hacia este punto de medición (ONO, O, OSO, SO), e incrementan el nivel sonoro percibido, son más frecuentes entre los meses de Abril y Septiembre acentuándose en Julio.
- El flujo de tránsito es moderado, factor que puede afectar directa o indirectamente la medición.

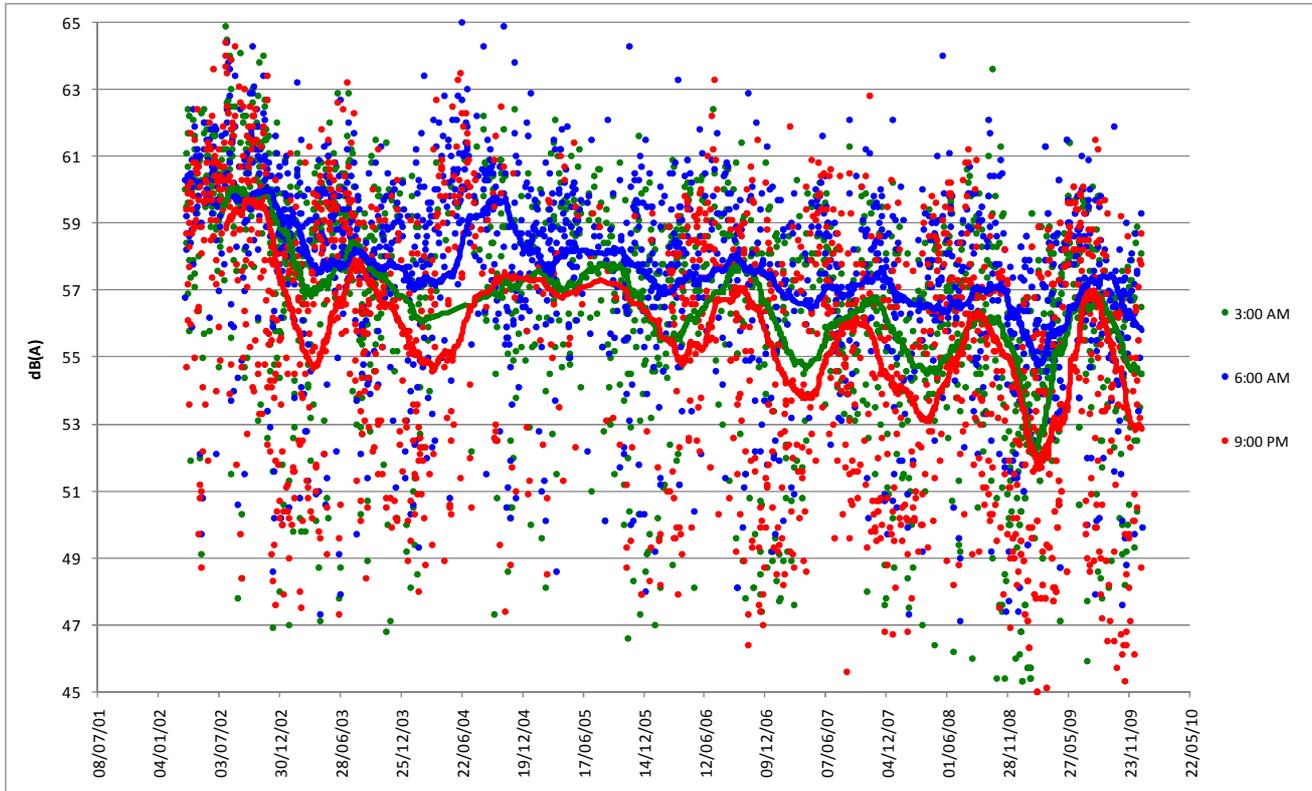
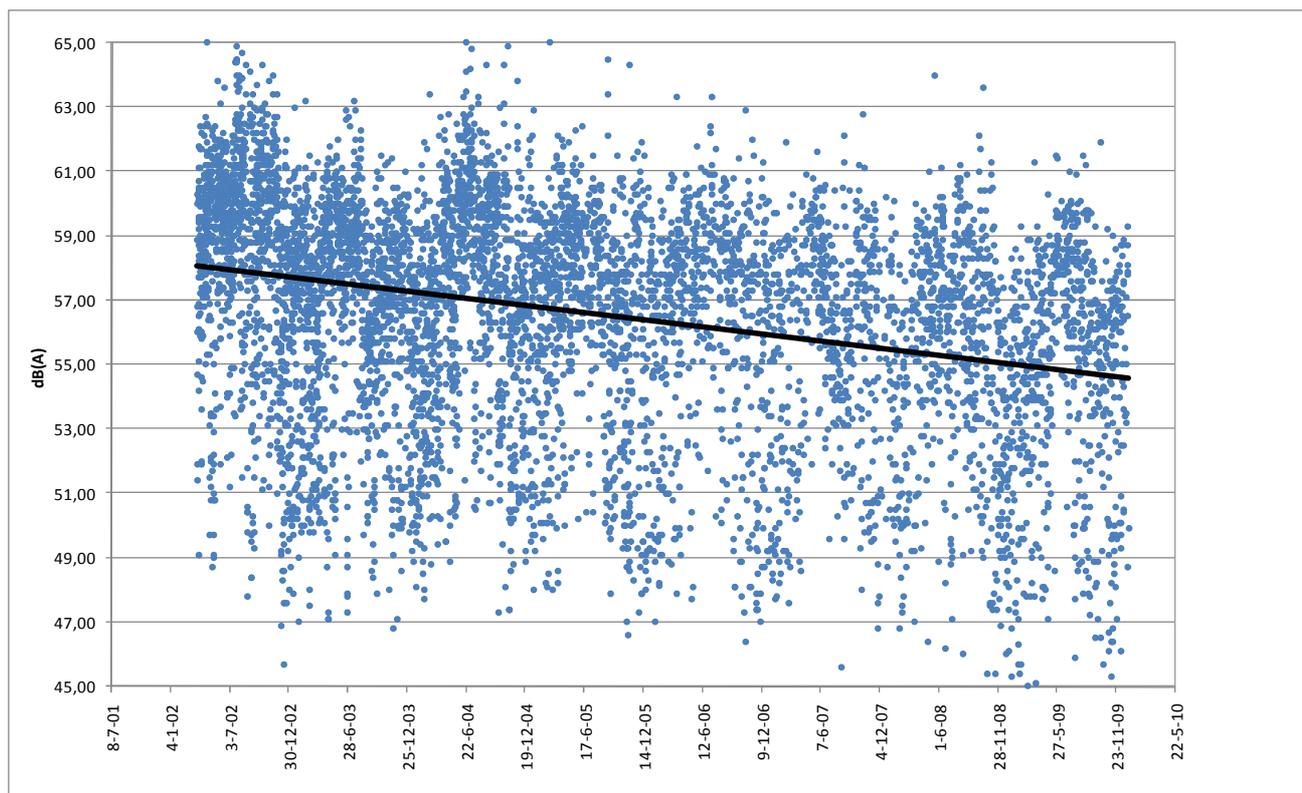
- Se cumplen ciclos similares en cada horario de medición: picos entre Septiembre y Julio y valles en Marzo.
- El Leq promedio disminuyó a razón de 0,5 dB(A) por año.
- Los vientos que favorecen la propagación del sonido hacia este punto de medición (ONO, O, OSO, SO), e incrementan el nivel sonoro percibido, son más frecuentes entre los meses de Abril y Septiembre acentuándose en Julio.
- El flujo de tránsito es medio, factor que puede afectar directa o indirectamente la medición.
