# PIM

## Programa Integral de Monitoreo

Polo Petroquímico y Área Portuaria del Distrito de Bahía Blanca

## Décima Auditoría

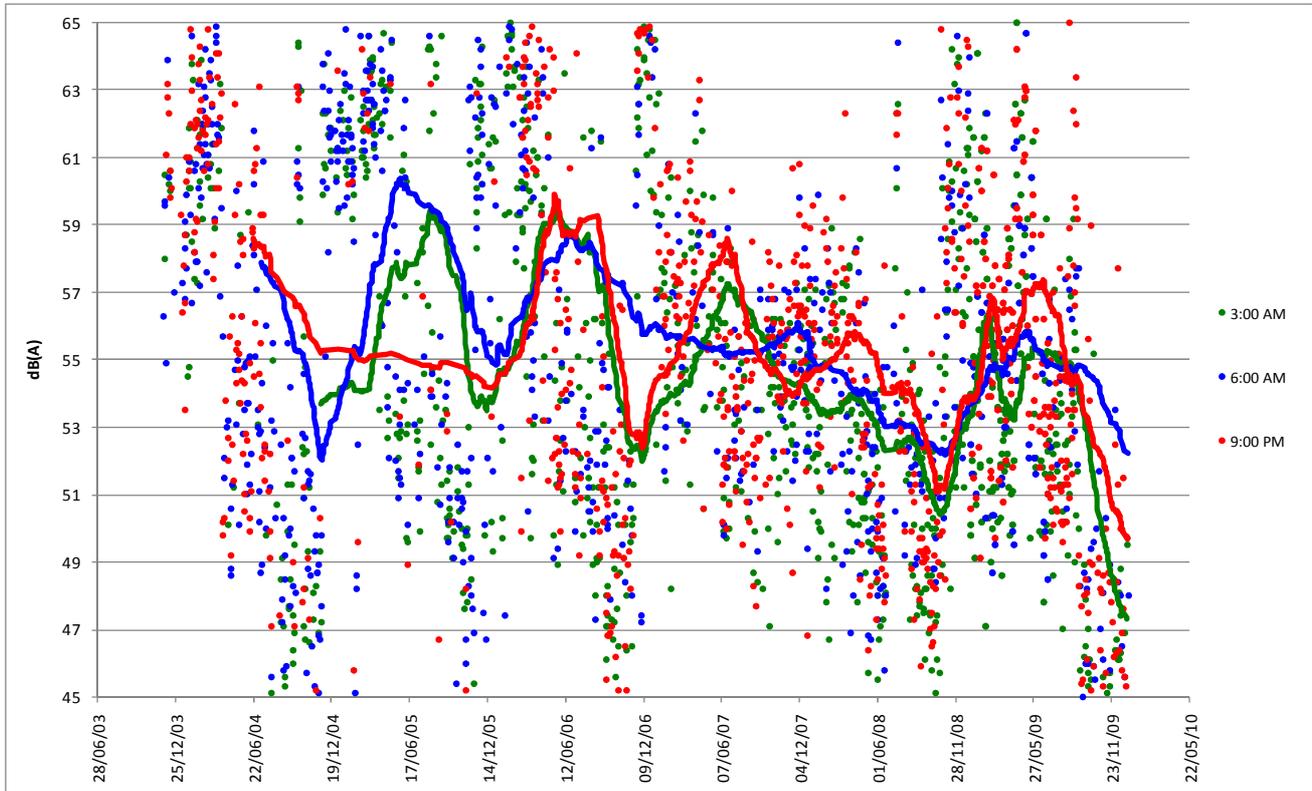
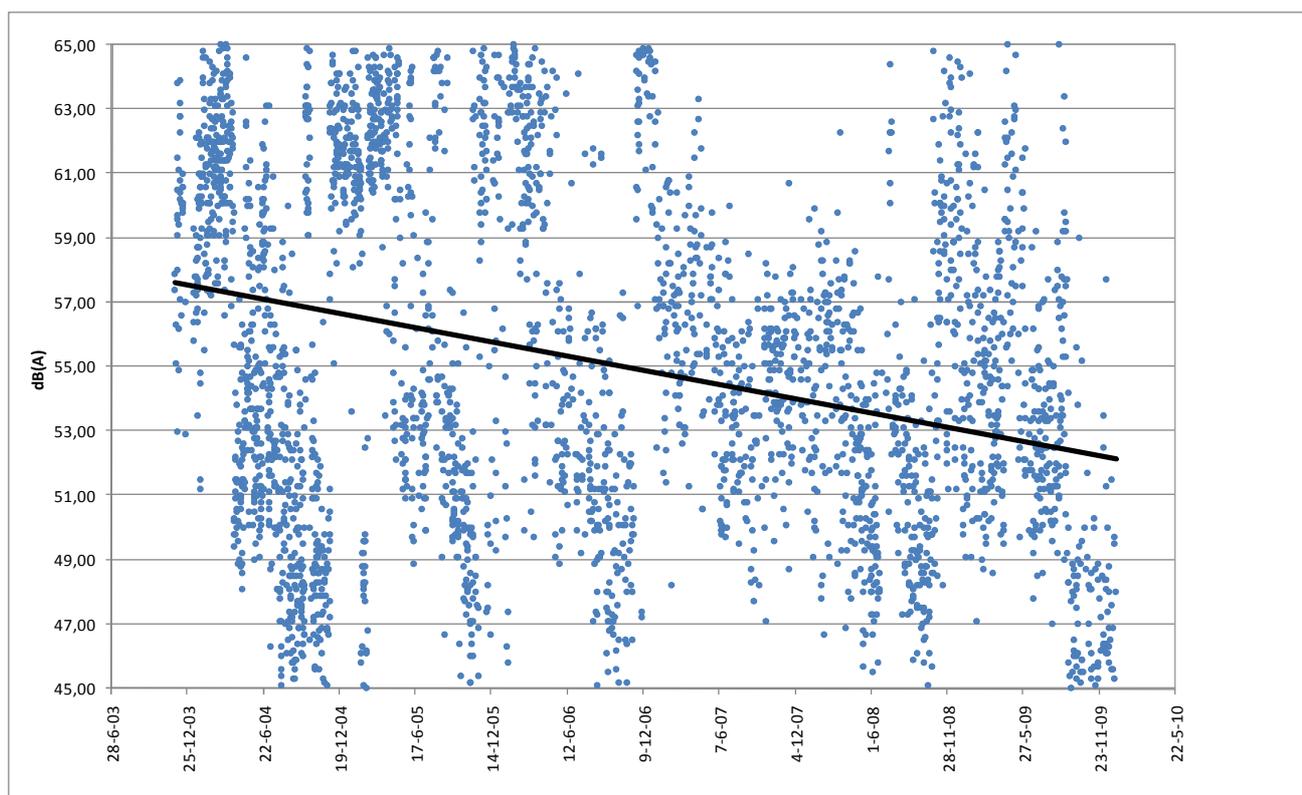
Nota: las mediciones tomadas desde el 2002 hasta fines del 2003 no se incluyeron en el estudio de niveles sonoros para este punto debido a las variaciones notablemente fluctuantes en la entrega de potencia de la central termoeléctrica. Como consecuencia la carga de planta y por ende el nivel sonoro emitido en ese período no son comparables con los registros actuales.

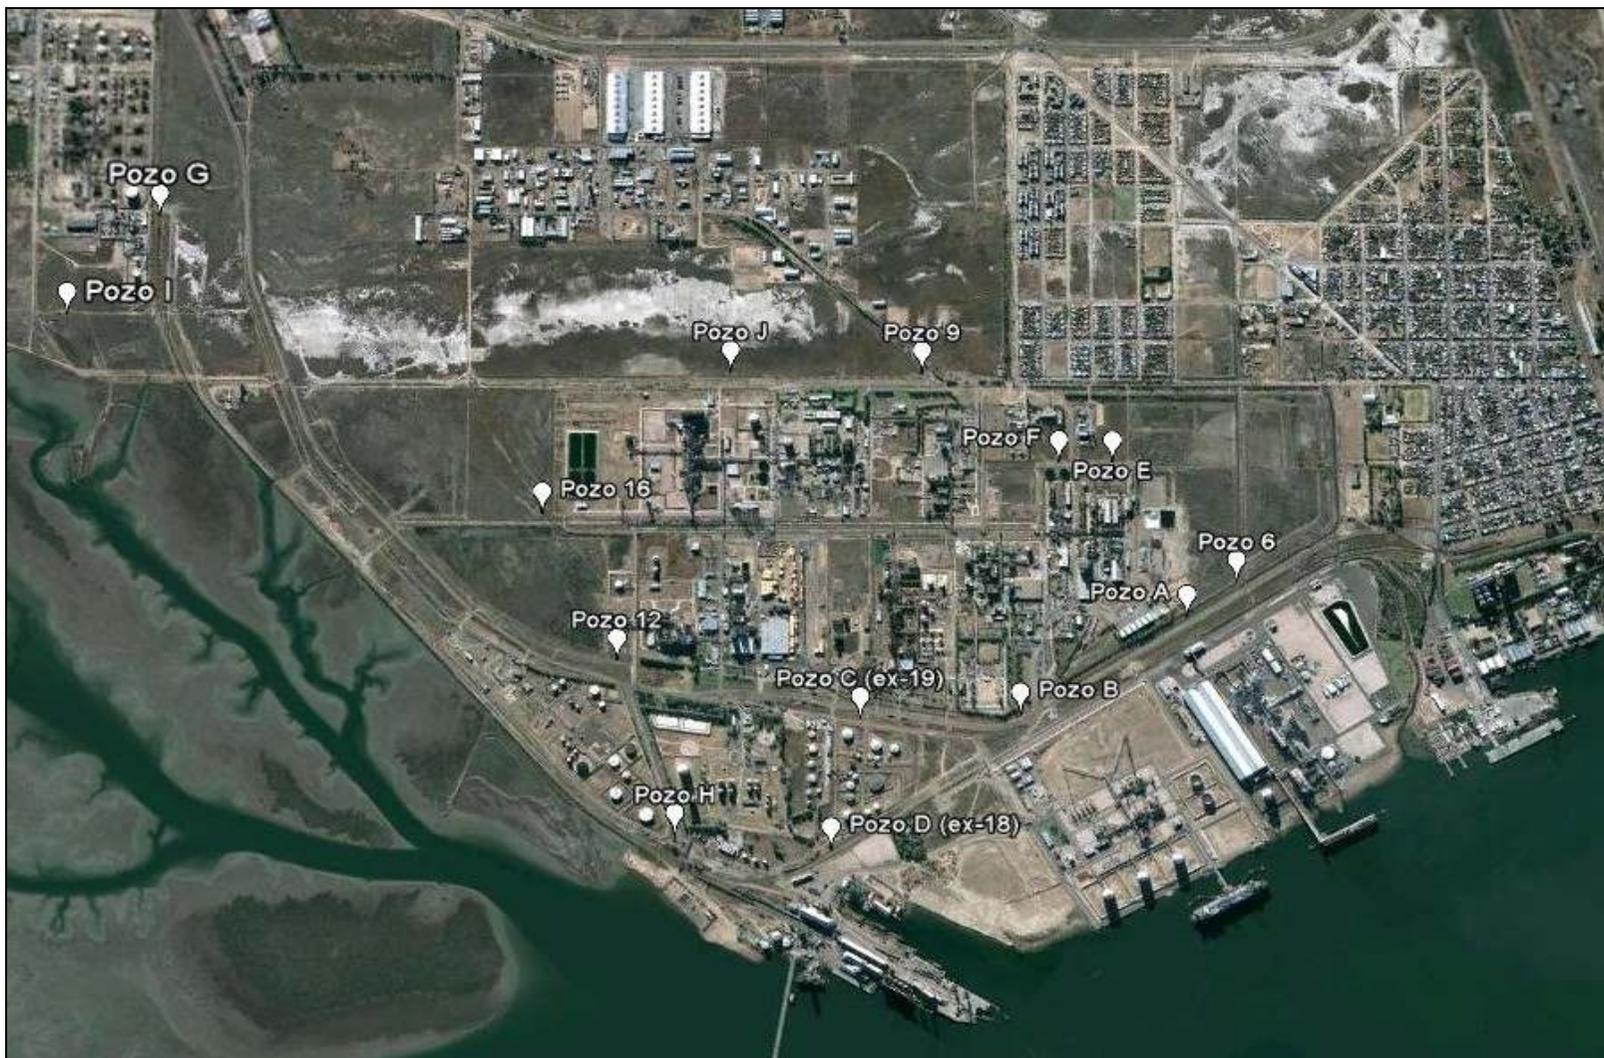
Figura 1. Ubicación de los pozos de monitoreo externo.

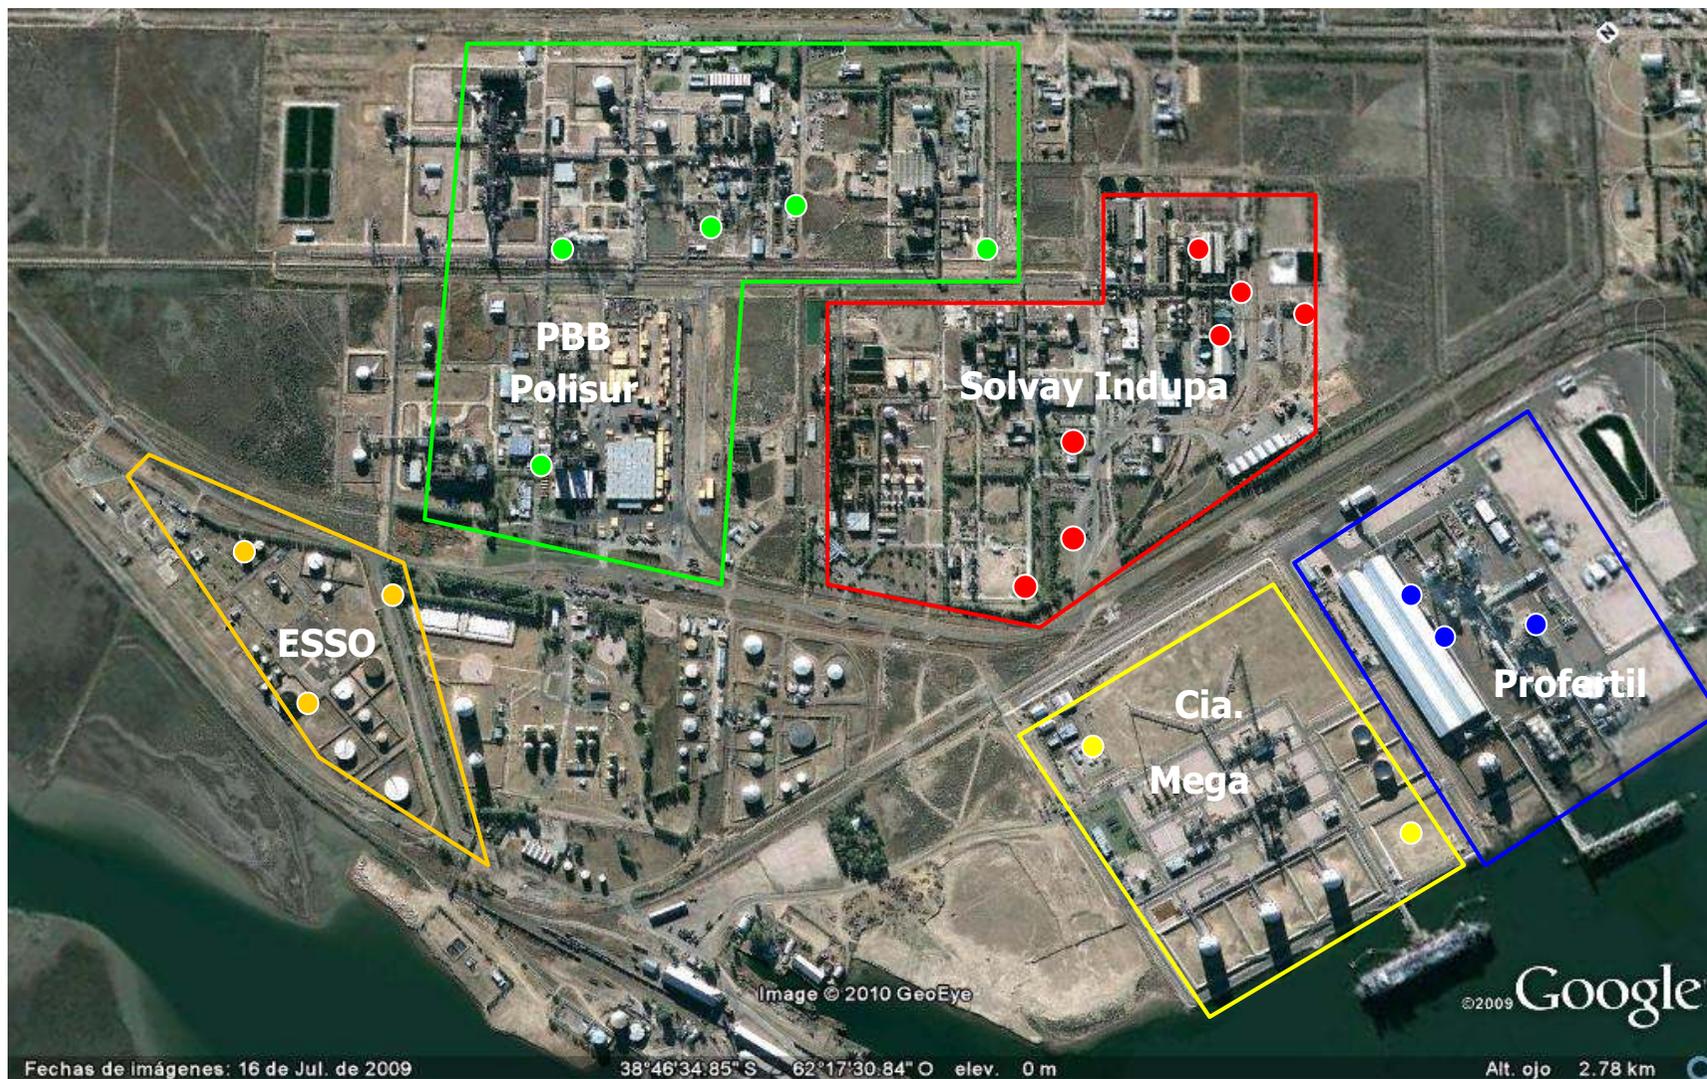
Figura 2. Ubicación de los pozos de monitoreo internos de planta.

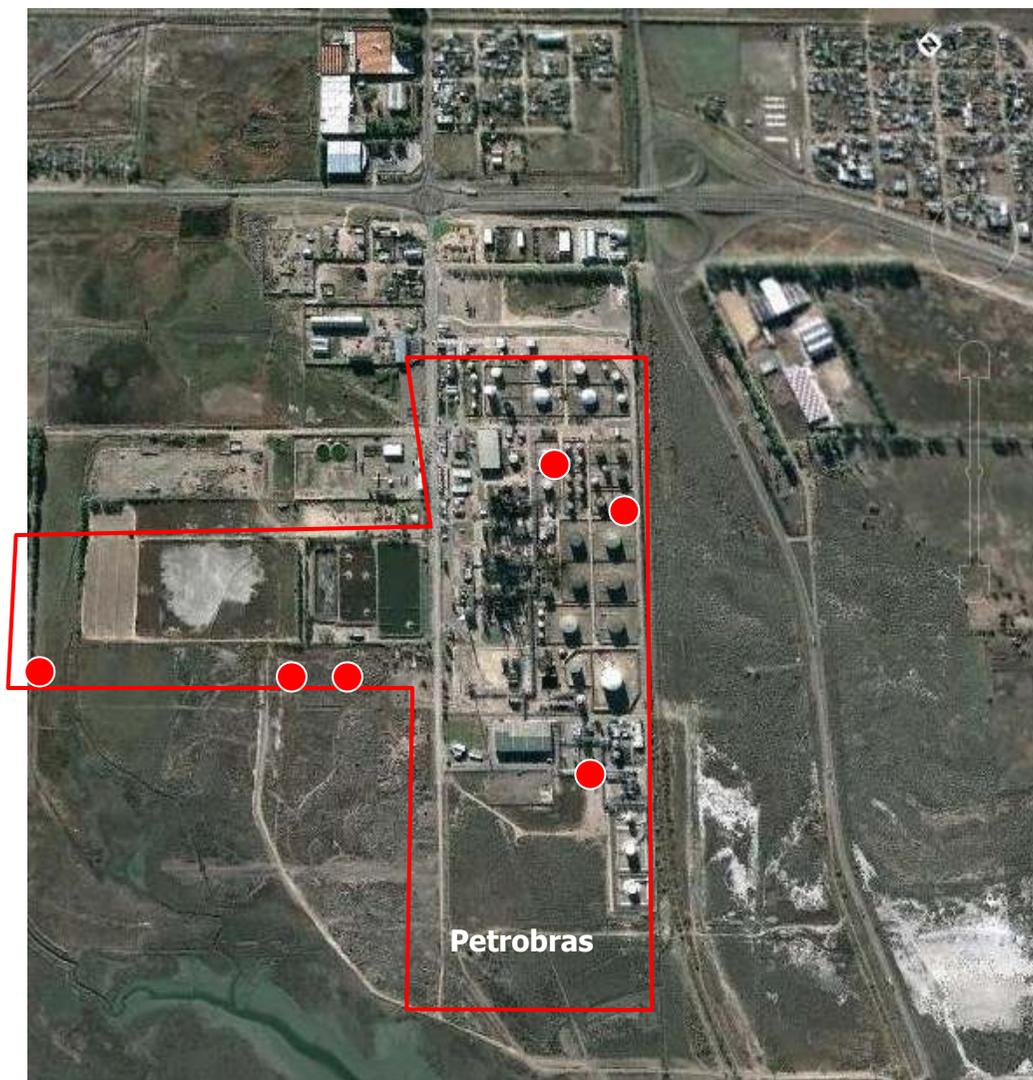
Figura 3. Ubicación de los pozos de monitoreo internos de planta. Detalle de la empresa Petrobras.

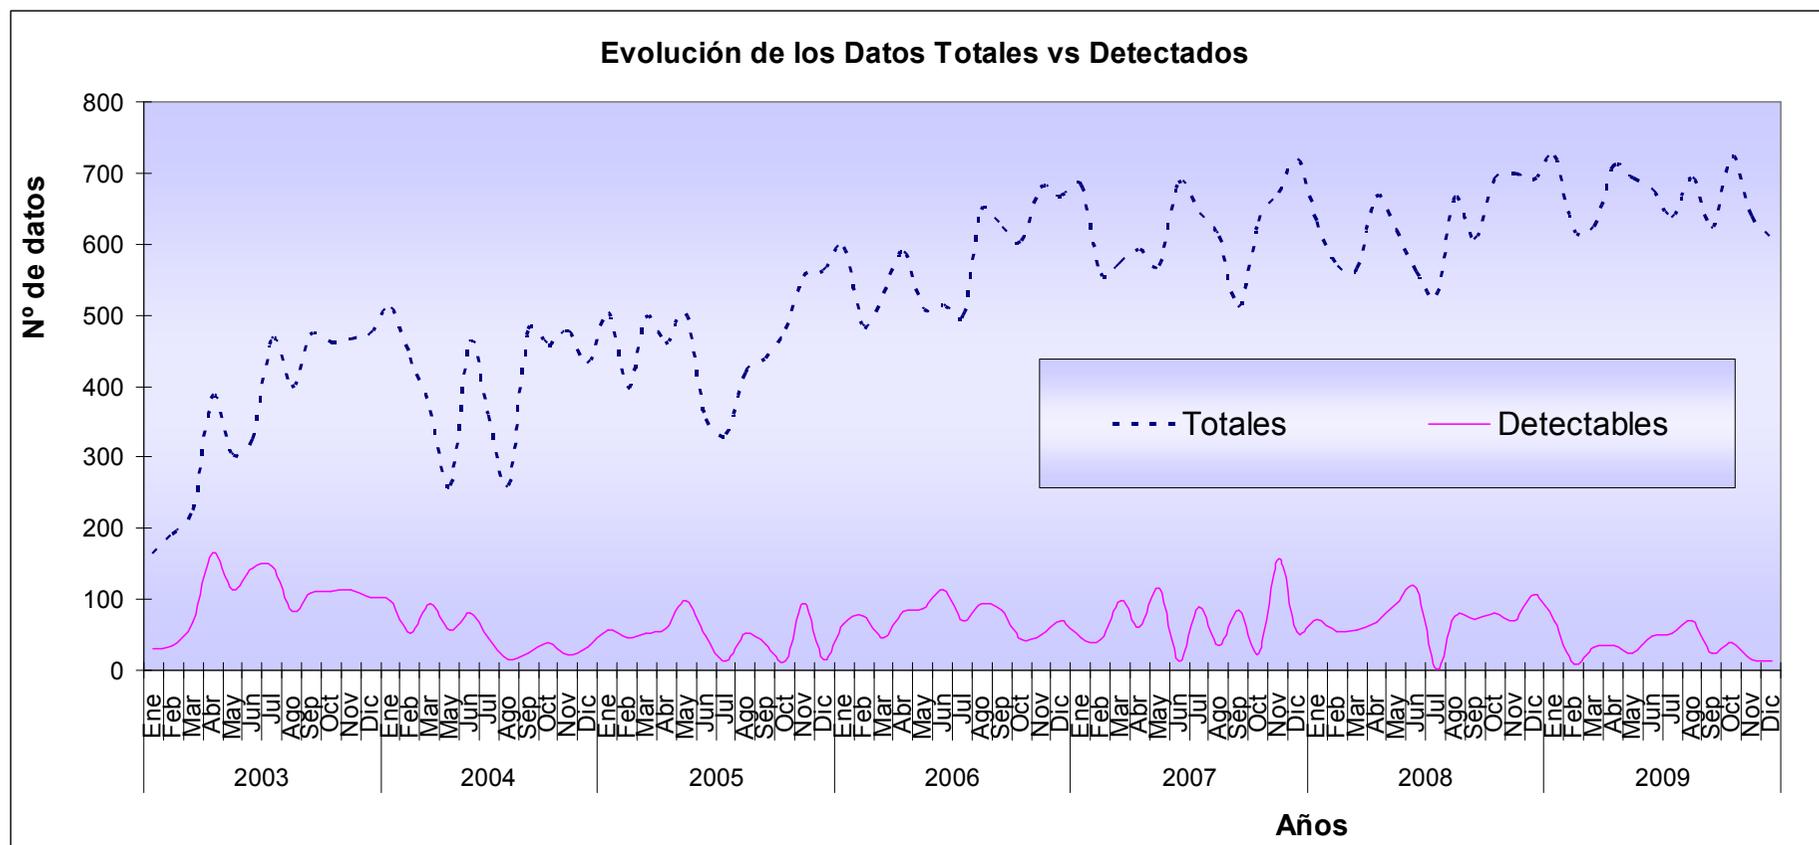
Gráfico: Evolución del monitoreo de VCM. Comparación entre la cantidad de Datos Totales vs los Datos Detectados.

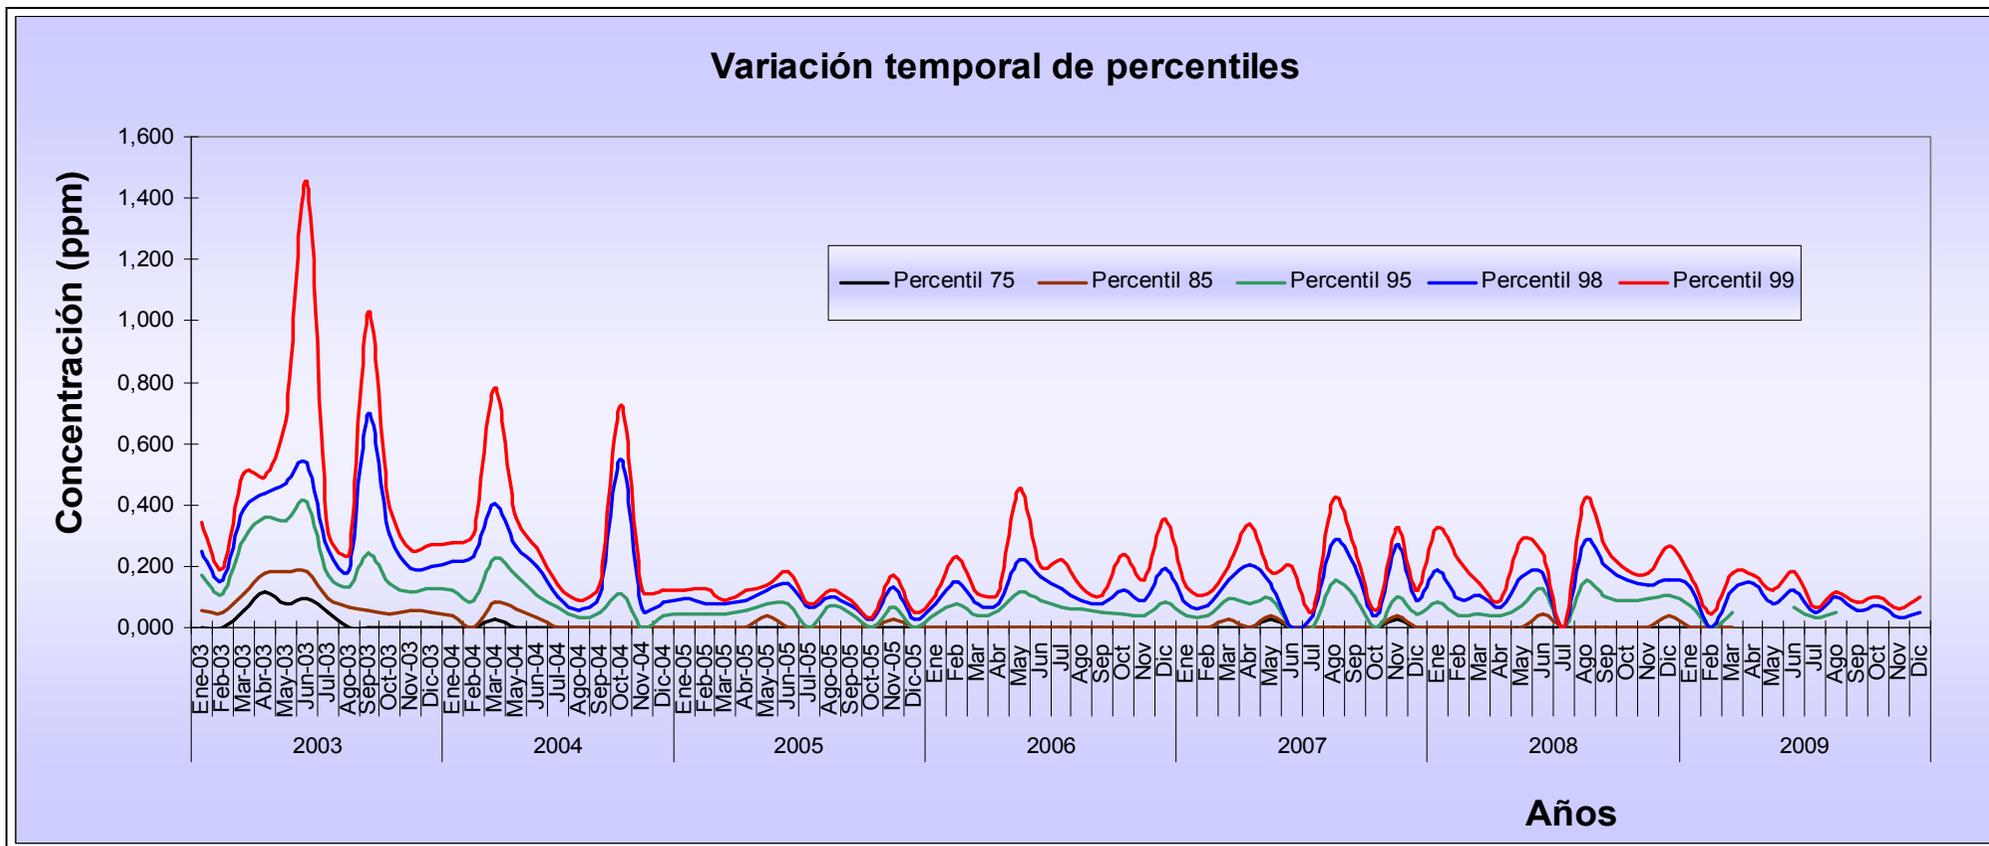
Gráfico del Anexo III, muestra el historial de Percentiles de cada año de monitoreo.

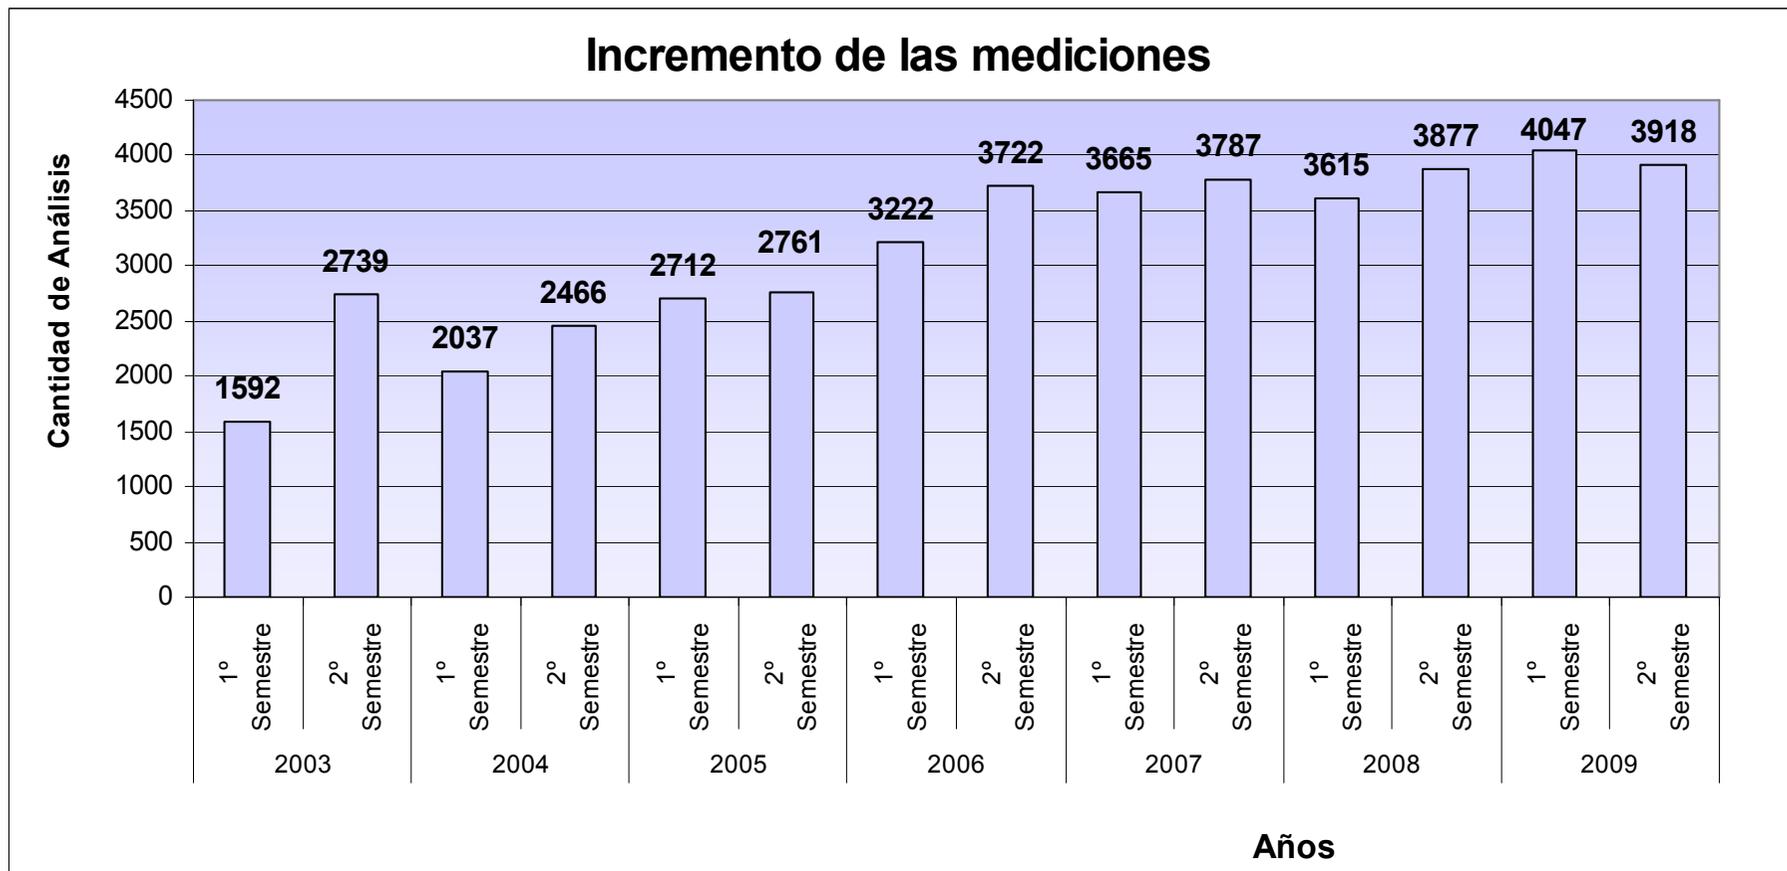
Incremento de las mediciones. Comparación entre semestres.

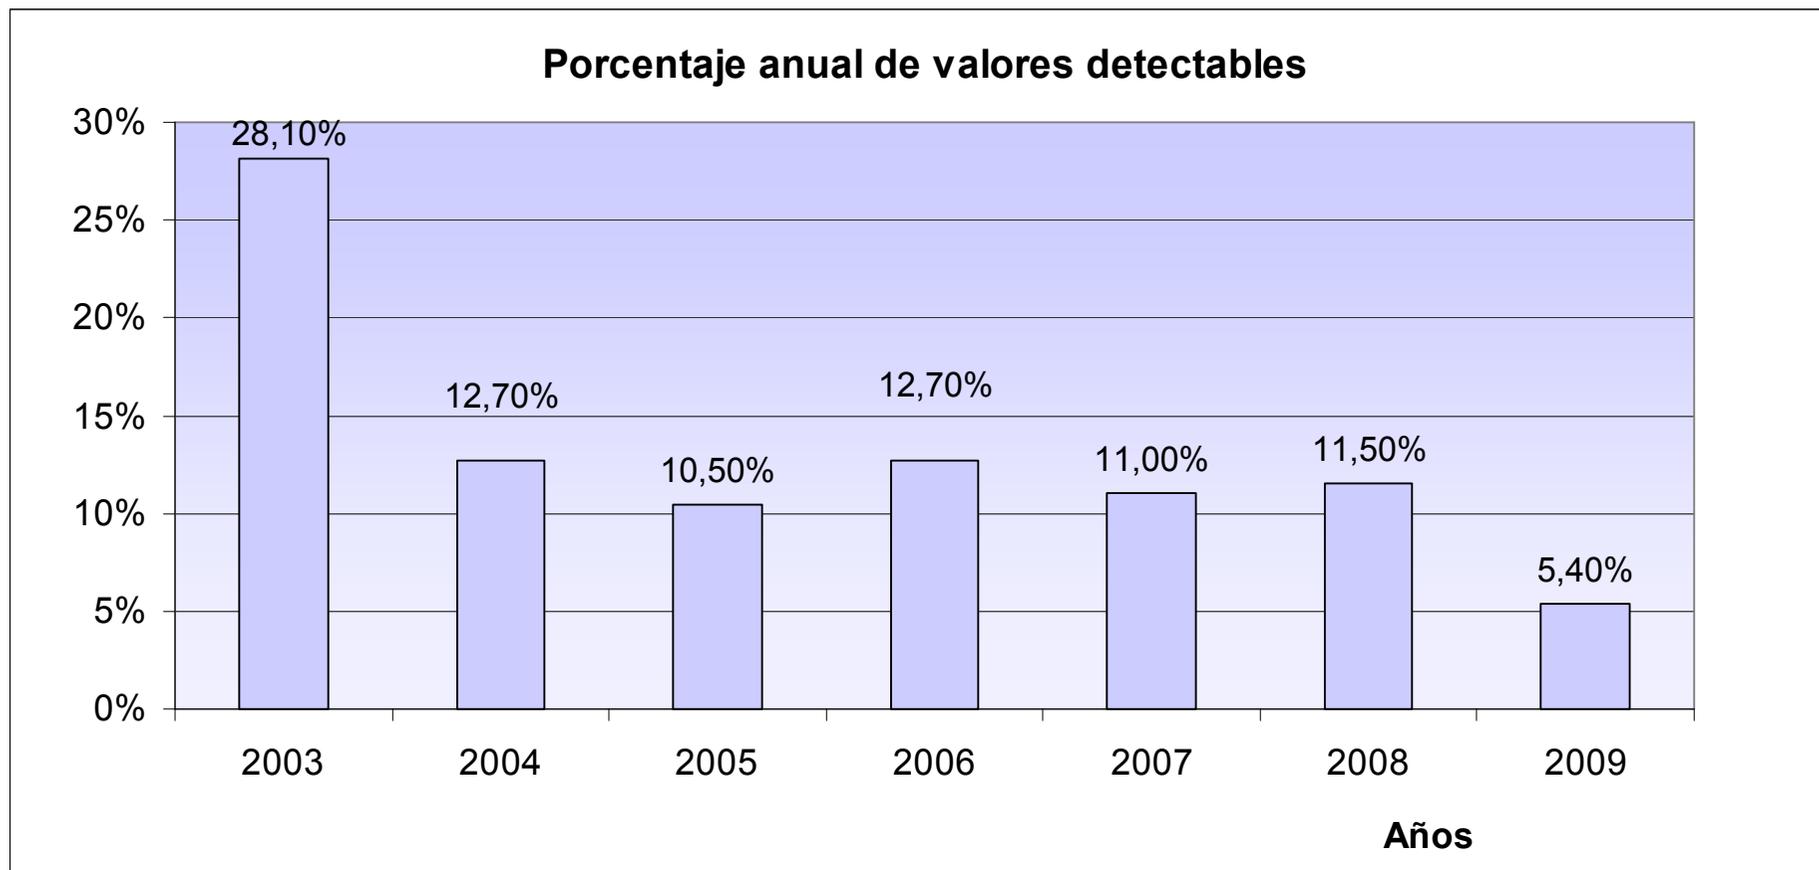
Disminución del porcentaje de valores detectables de VCM.

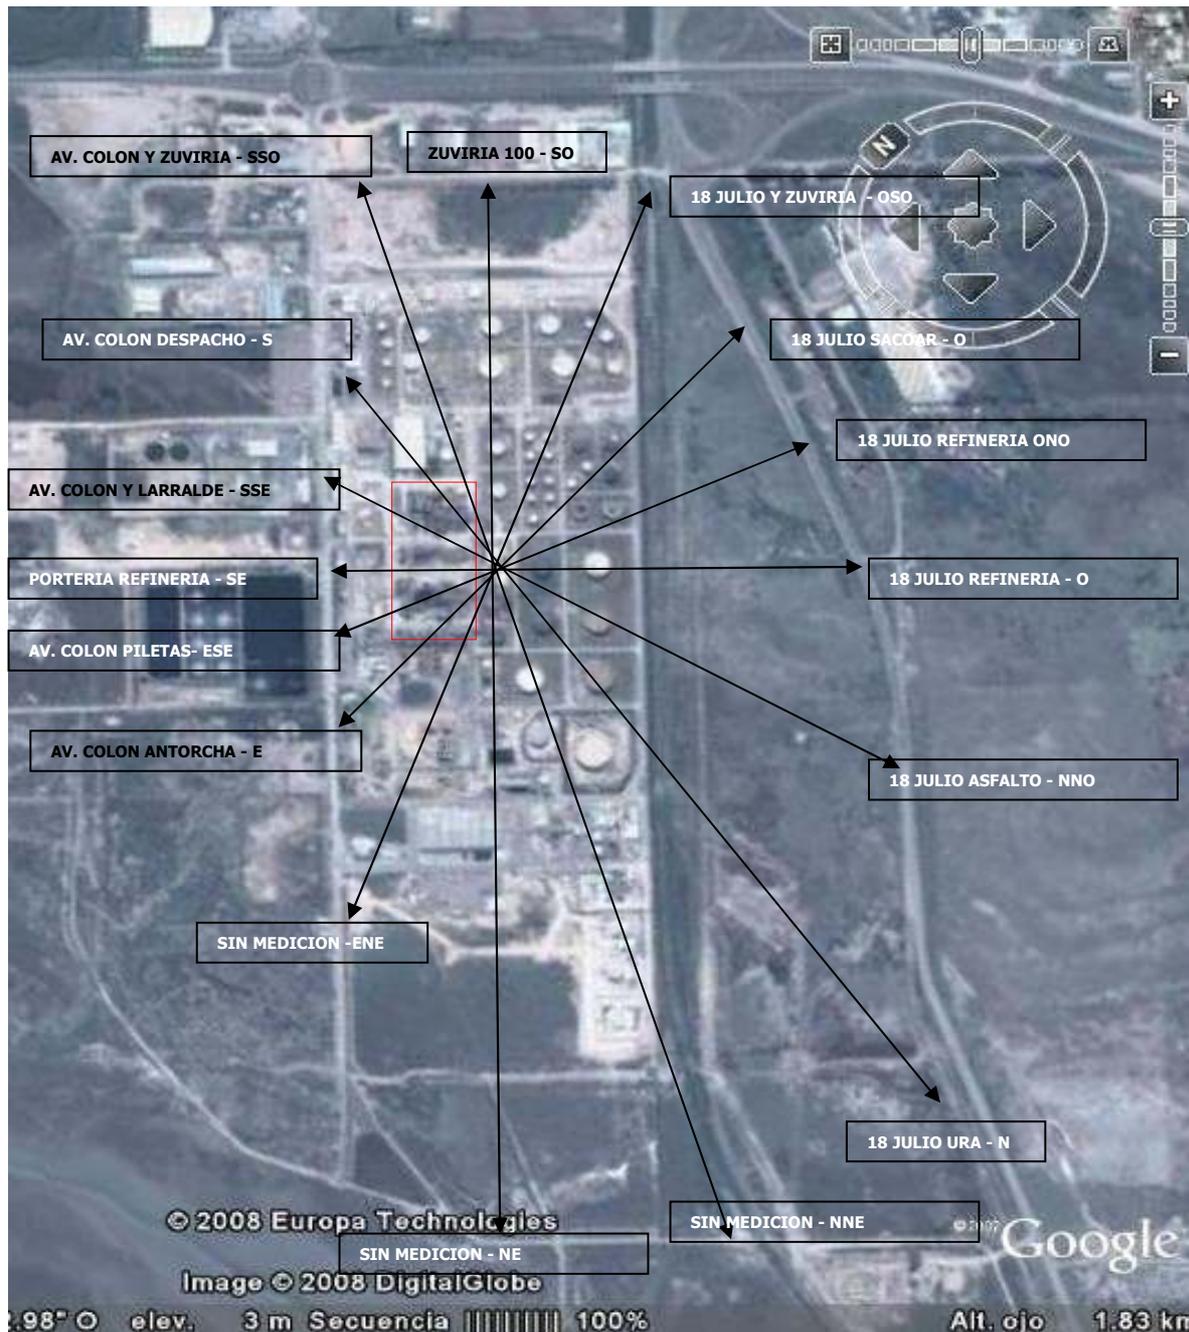
Plano con la ubicación de los puntos de monitoreo de VOC's y BTEX  
(Petrobras Energía S.A.)

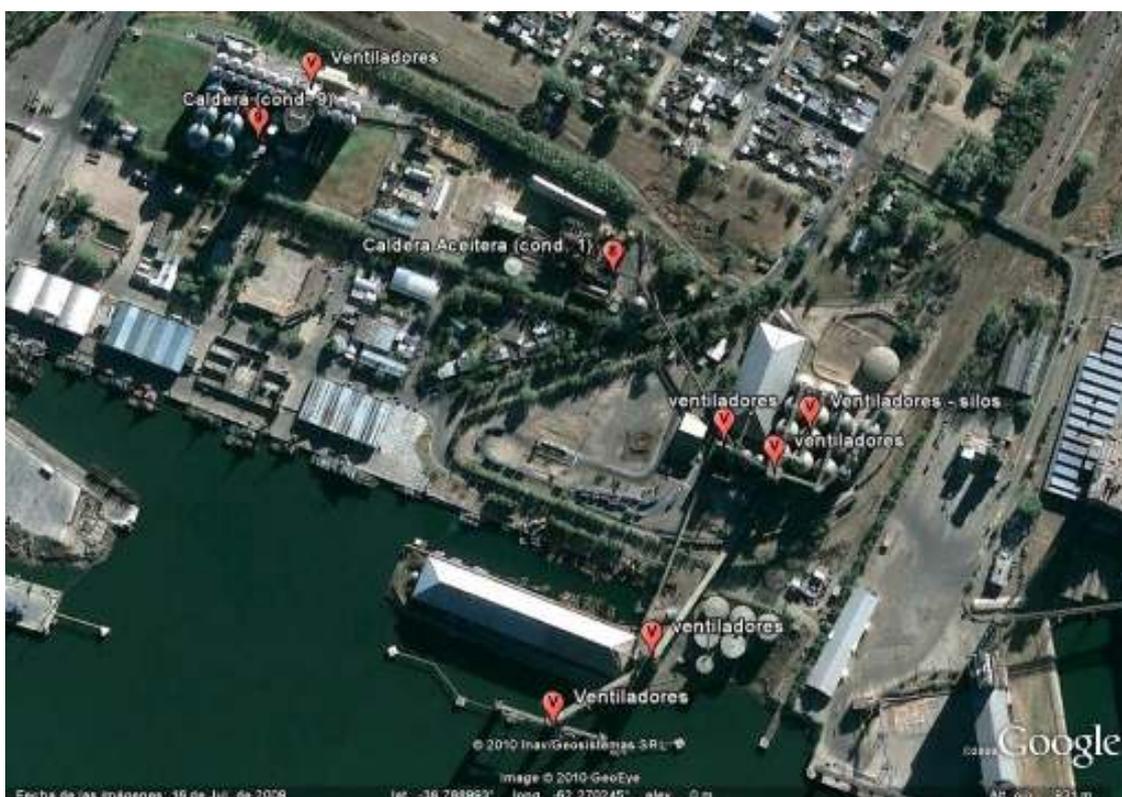
Esta empresa presenta su DD JJ dividiendo el complejo en función de las características de las emisiones en cuatro sectores: Maltería, Aceitera, Elevador y Puerto.

Existen 46 fuentes de emisión representadas por 3 calderas, 40 ventiladores del sistema de filtrado y sistema de aspiración, 2 acondicionadores de semillas y el secador de harinas.

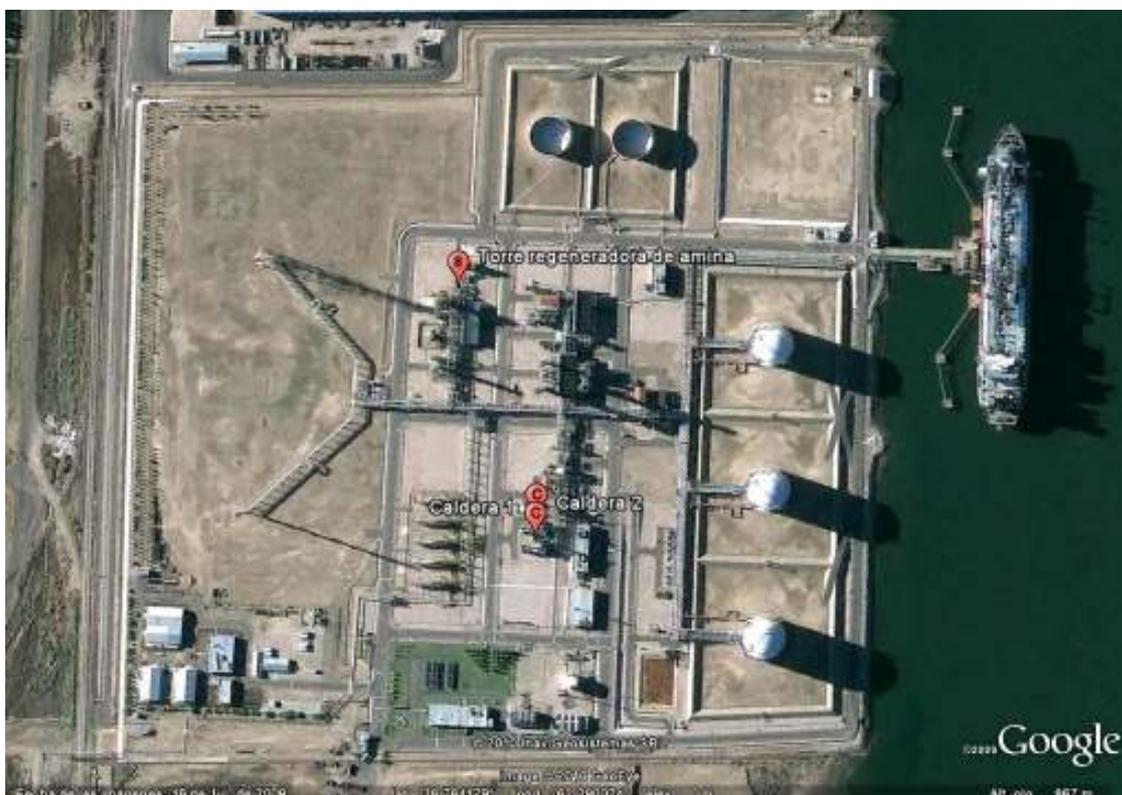
## COMPAÑÍA MEGA

Esta planta cuenta con 3 fuentes de emisión representadas por 2 calderas de generación de vapor y una torre regeneradora de amina.

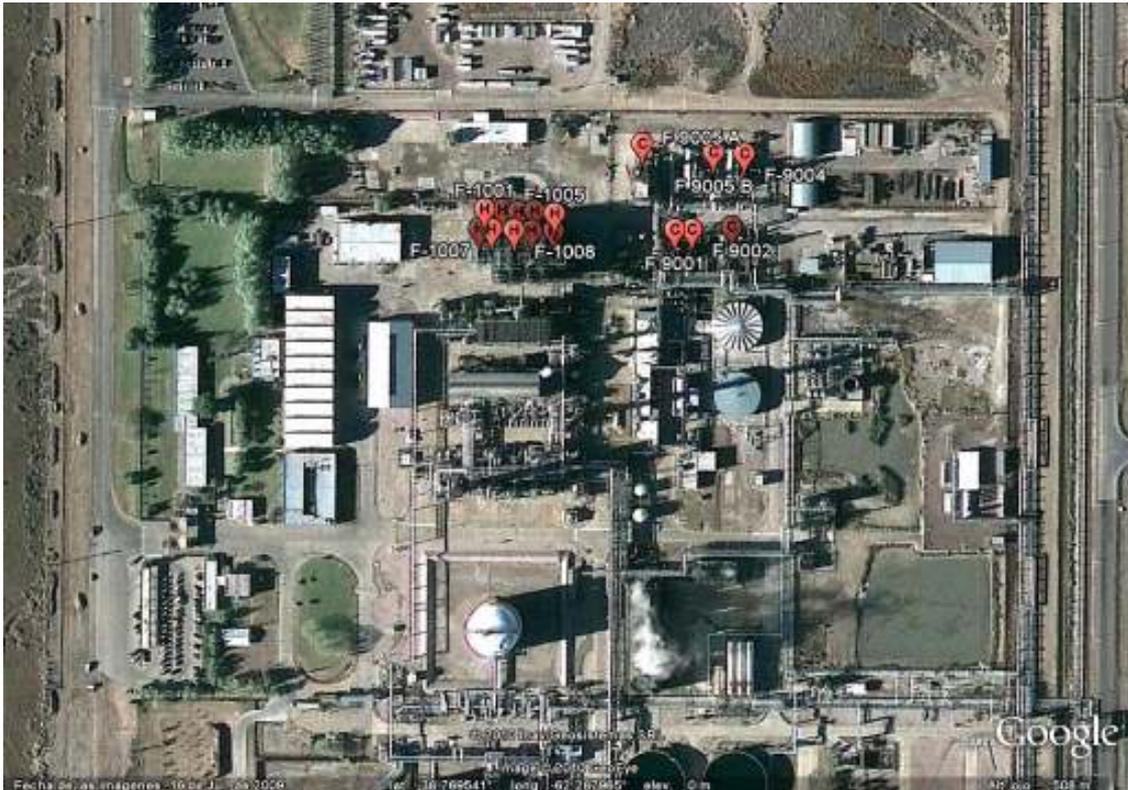
LHC I: cuenta con 10 hornos de crackeo térmico de etano y 6 calderas de generación de vapor que abastecen todo el complejo de PBB Polisur.

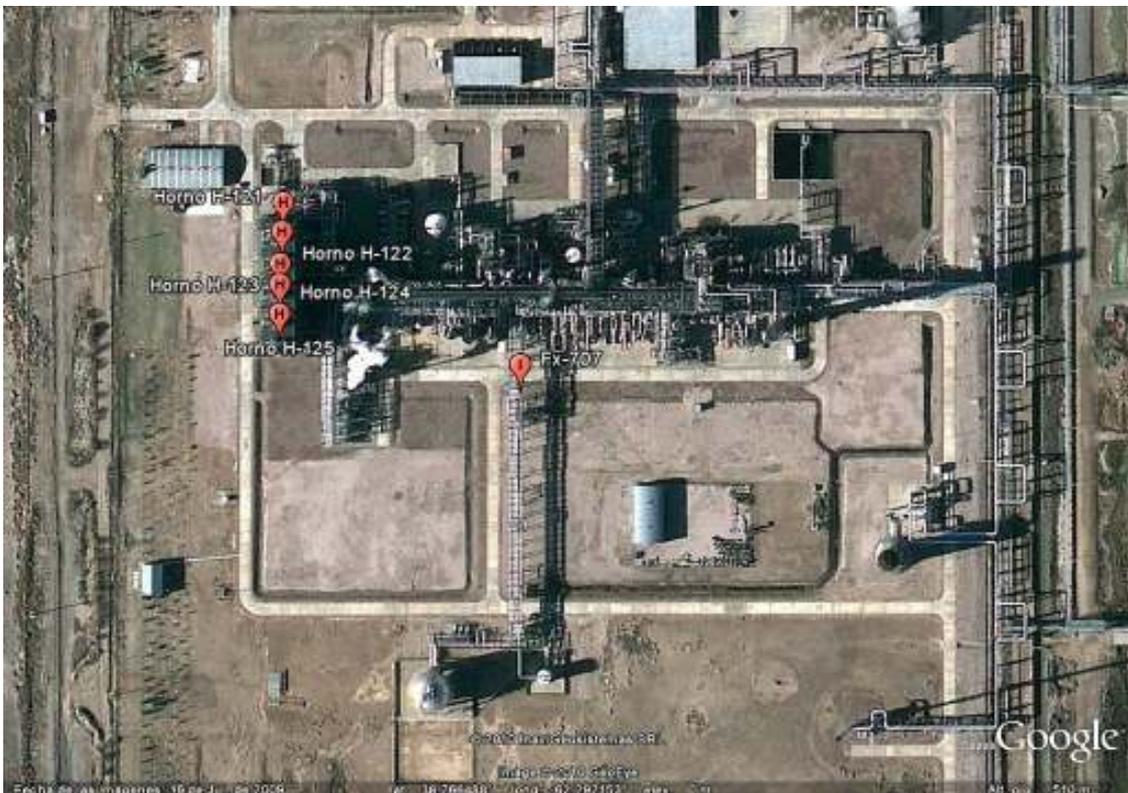
LHC II: en ésta existen 5 hornos de crackeo térmico de etano y un incinerador cáustico para los efluentes de LHC I y II.

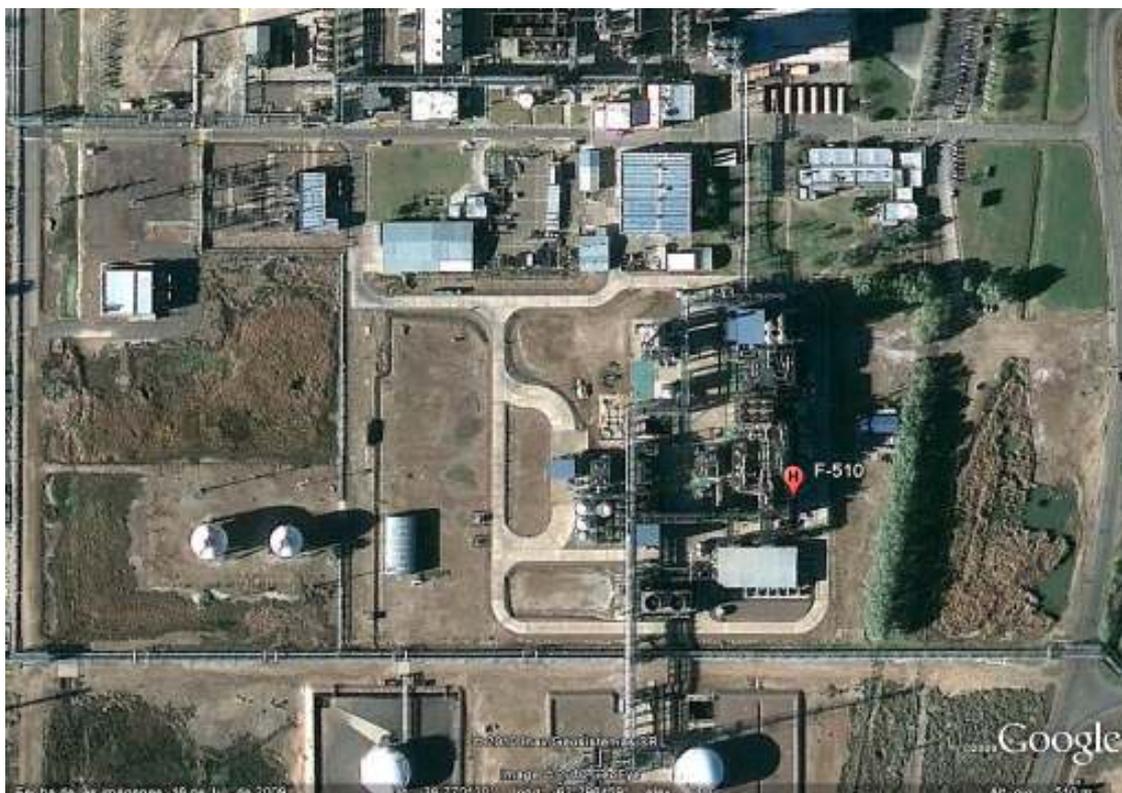
EPE: solamente cuenta con un horno de calentamiento de aceite, utilizado para atemperar las líneas de proceso.

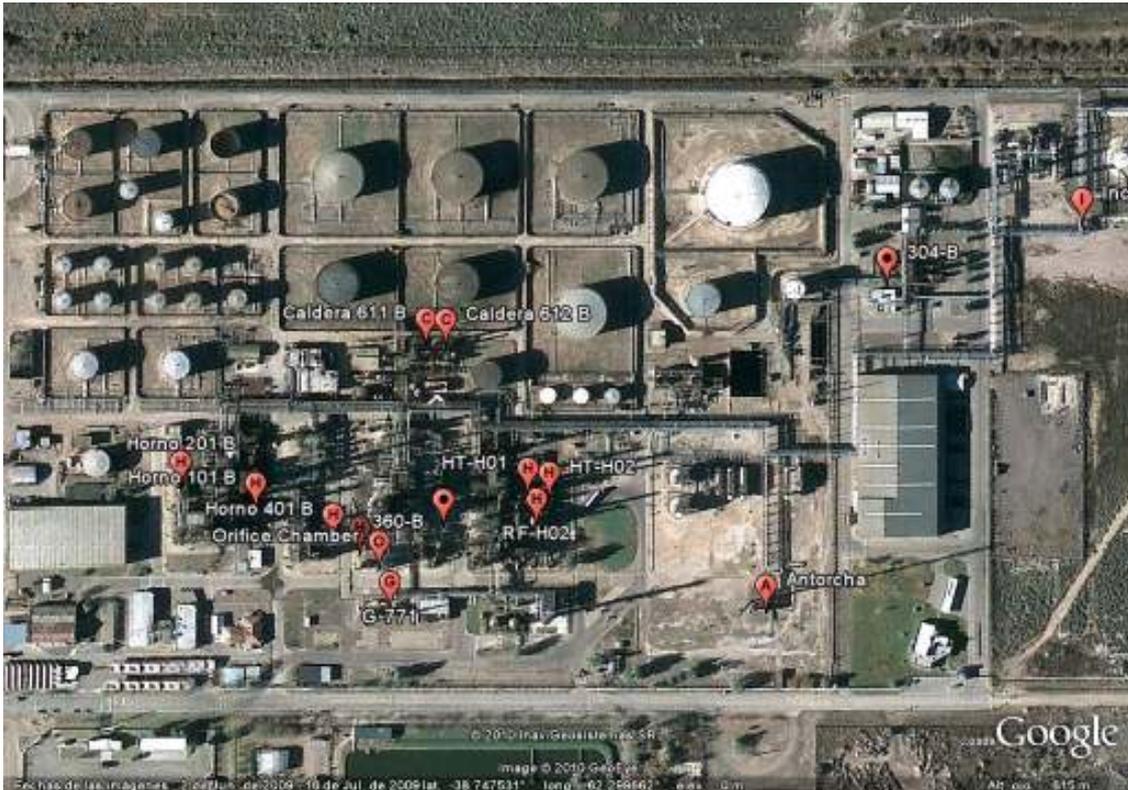
## PETROBRAS

Existen 18 fuentes de emisión constituidas por 2 hornos de calentamiento de petróleo crudo, 5 hornos de calentamiento de corrientes de proceso, 2 calderas de generación de vapor, una chimenea de gases de combustión, un equipo utilizado para la generación de energía eléctrica/vapor, una caldereta para calentamiento de aceite térmico (la cual se encuentra fuera de servicio), una antorcha de proceso (gases dulces y ácidos), un calentador de aceite, un horno incinerador (ubicado en la Unidad Recuperadora de Azufre) y un filtro de VOC captados del sistema de Tratamiento Primario de Efluentes Líquidos.

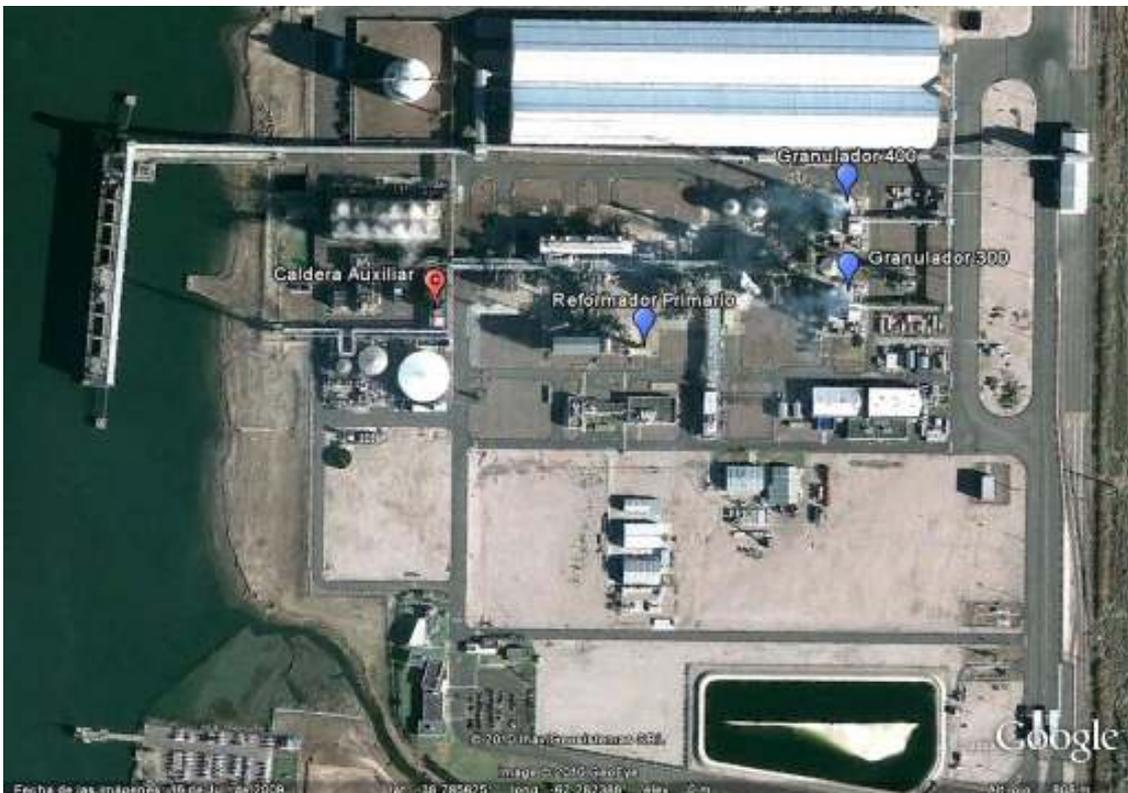
### PROFERTIL

Existen 4 fuentes fijas de emisión de efluentes gaseosos representadas por una caldera de generación de vapor, un reformador de gases y 2 unidades de granulación.

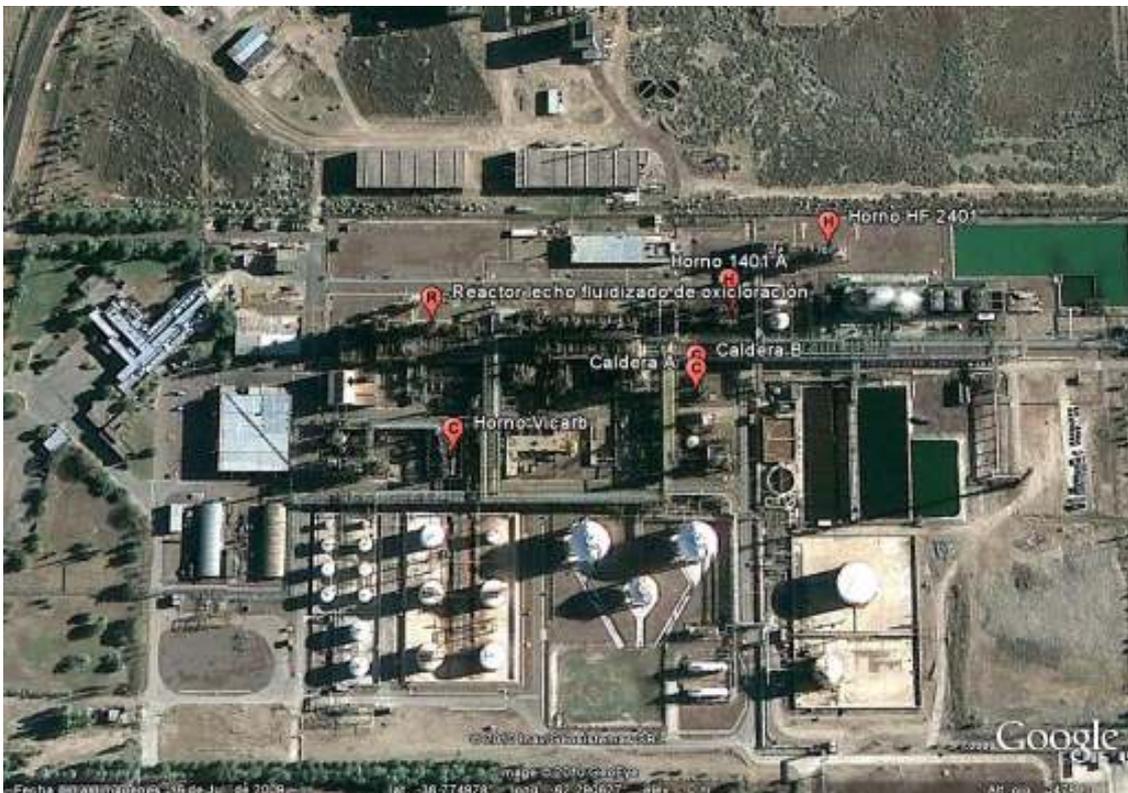
VCM: esta cuenta con 2 calderas, 3 hornos de crackeo térmico, un incinerador de gases efluentes y el venteo del reactor de oxiclорación.
