# PIM

## Programa Integral de Monitoreo

Polo Petroquímico y Área Portuaria del Distrito de Bahía Blanca

## Décima Auditoría

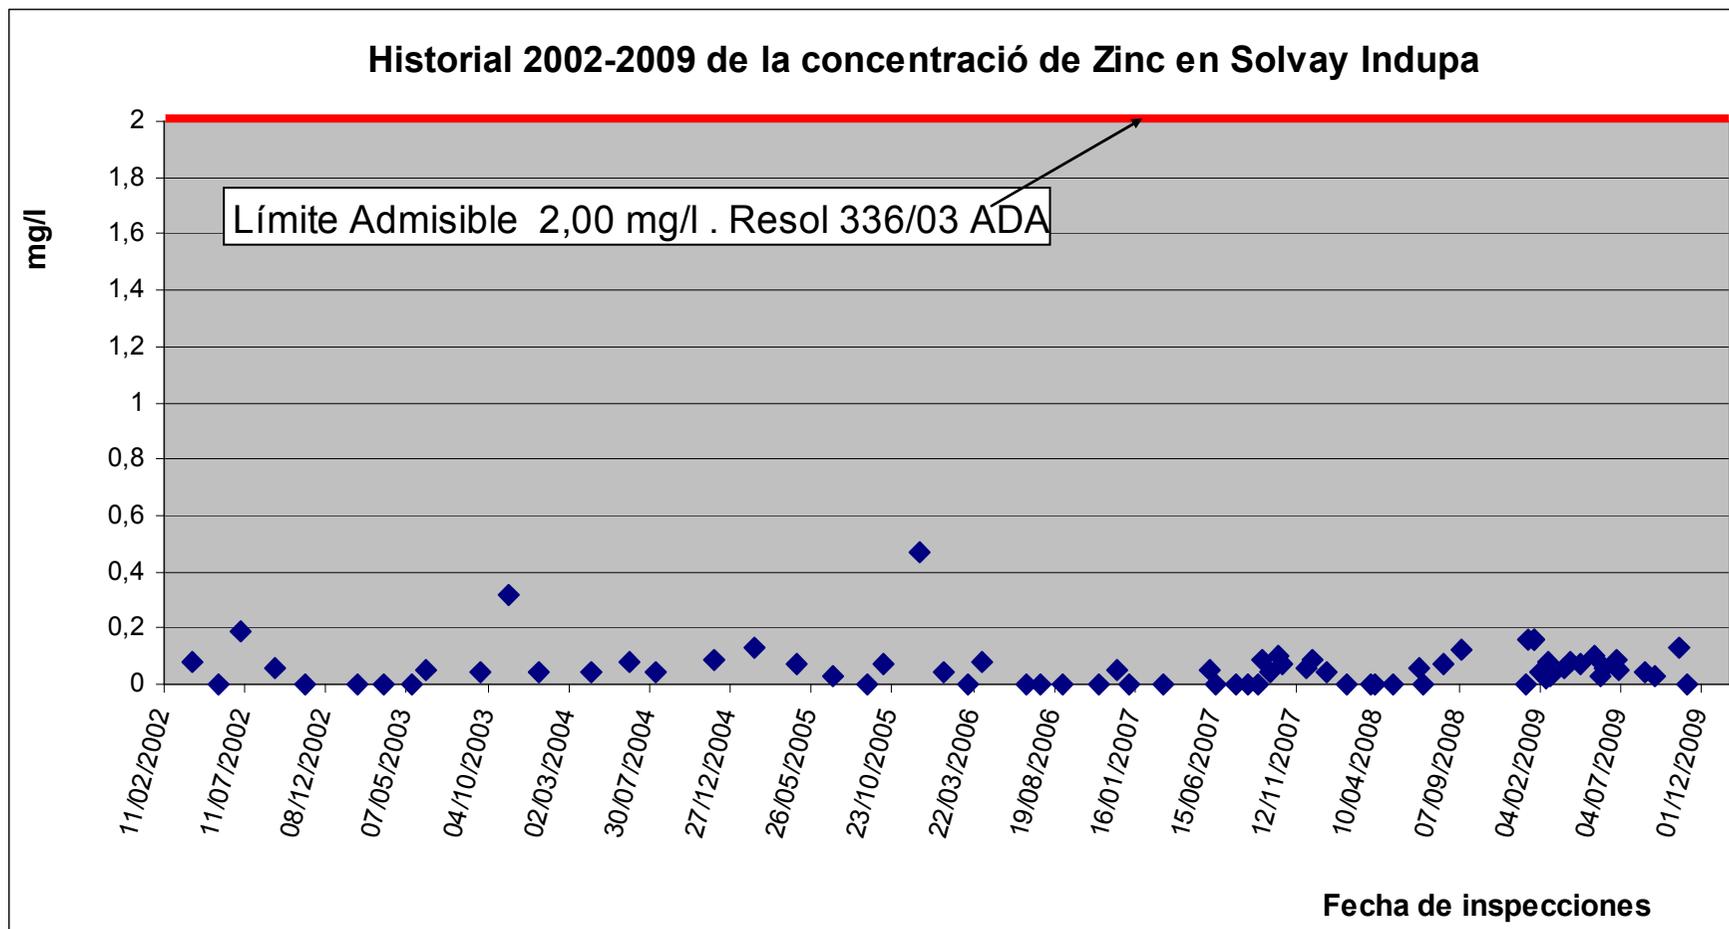
Gráfico VIIIa: Variación temporal de la concentración de Zinc en Solvay Indupa.

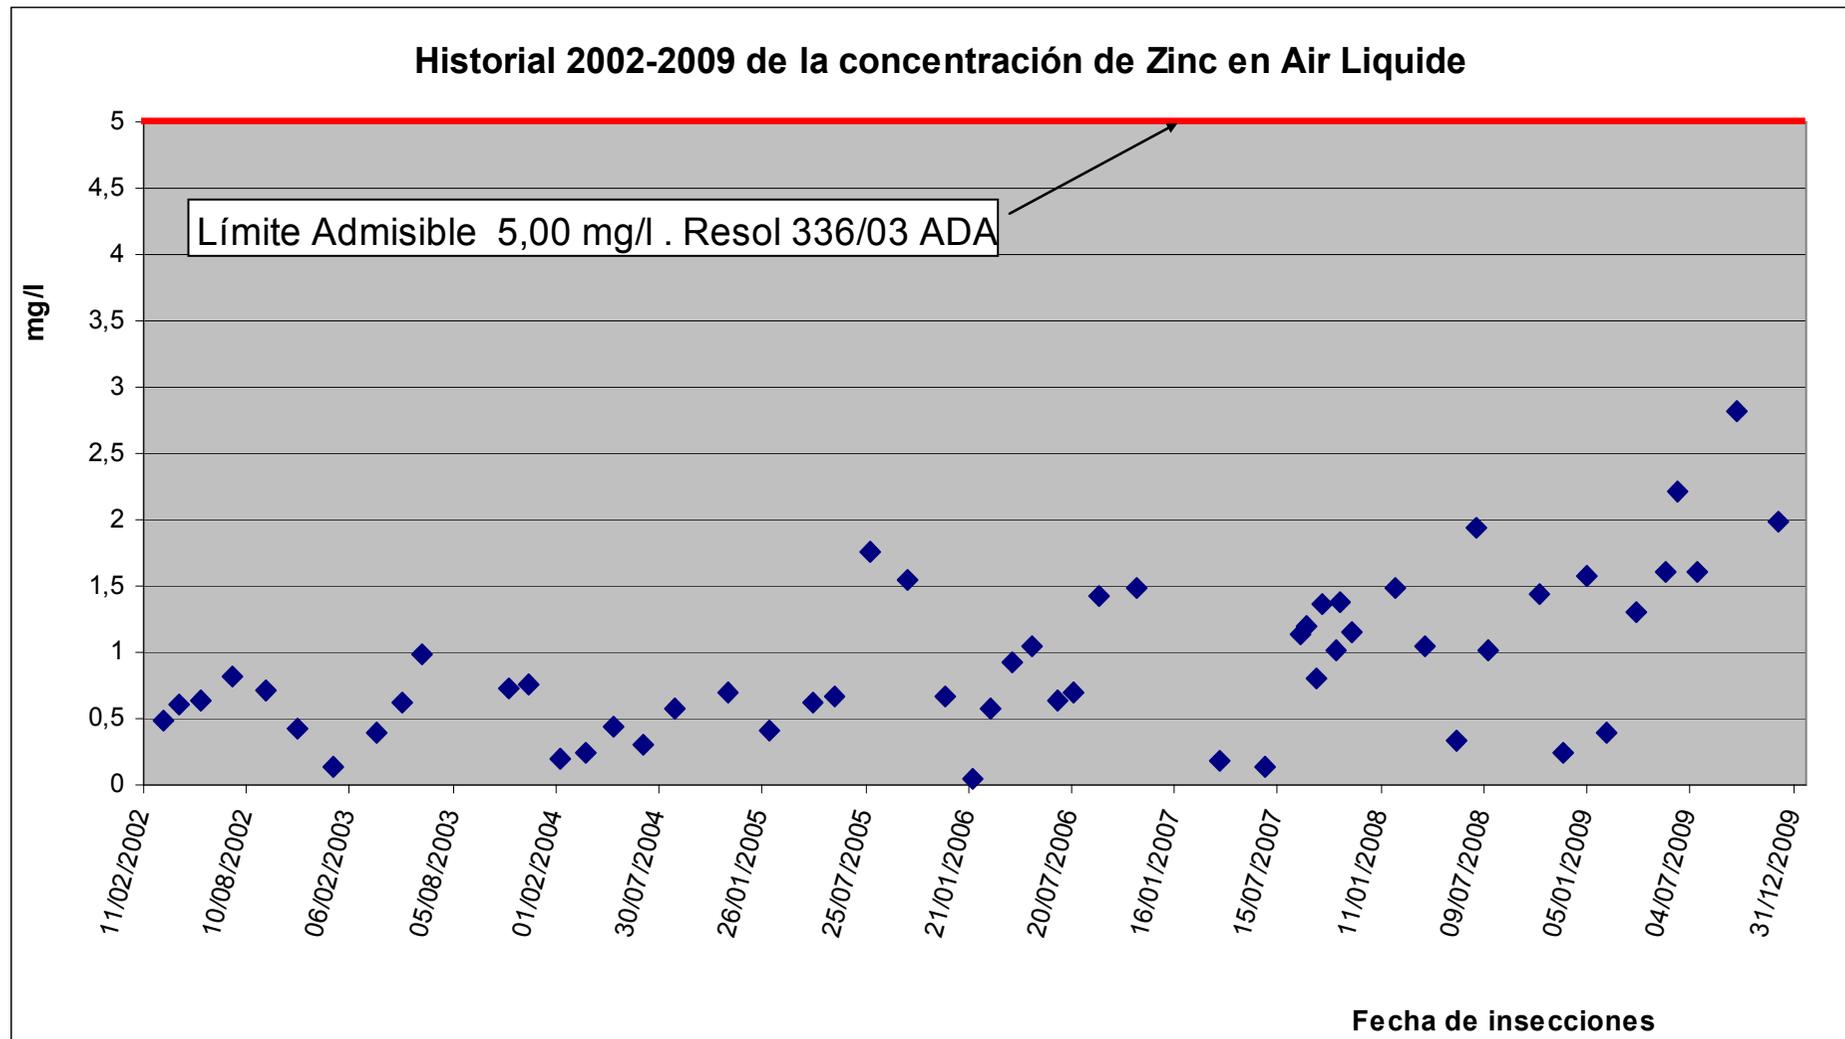
Gráfico VIIIb: Variación temporal de la concentración de Zinc en Air Liquide.

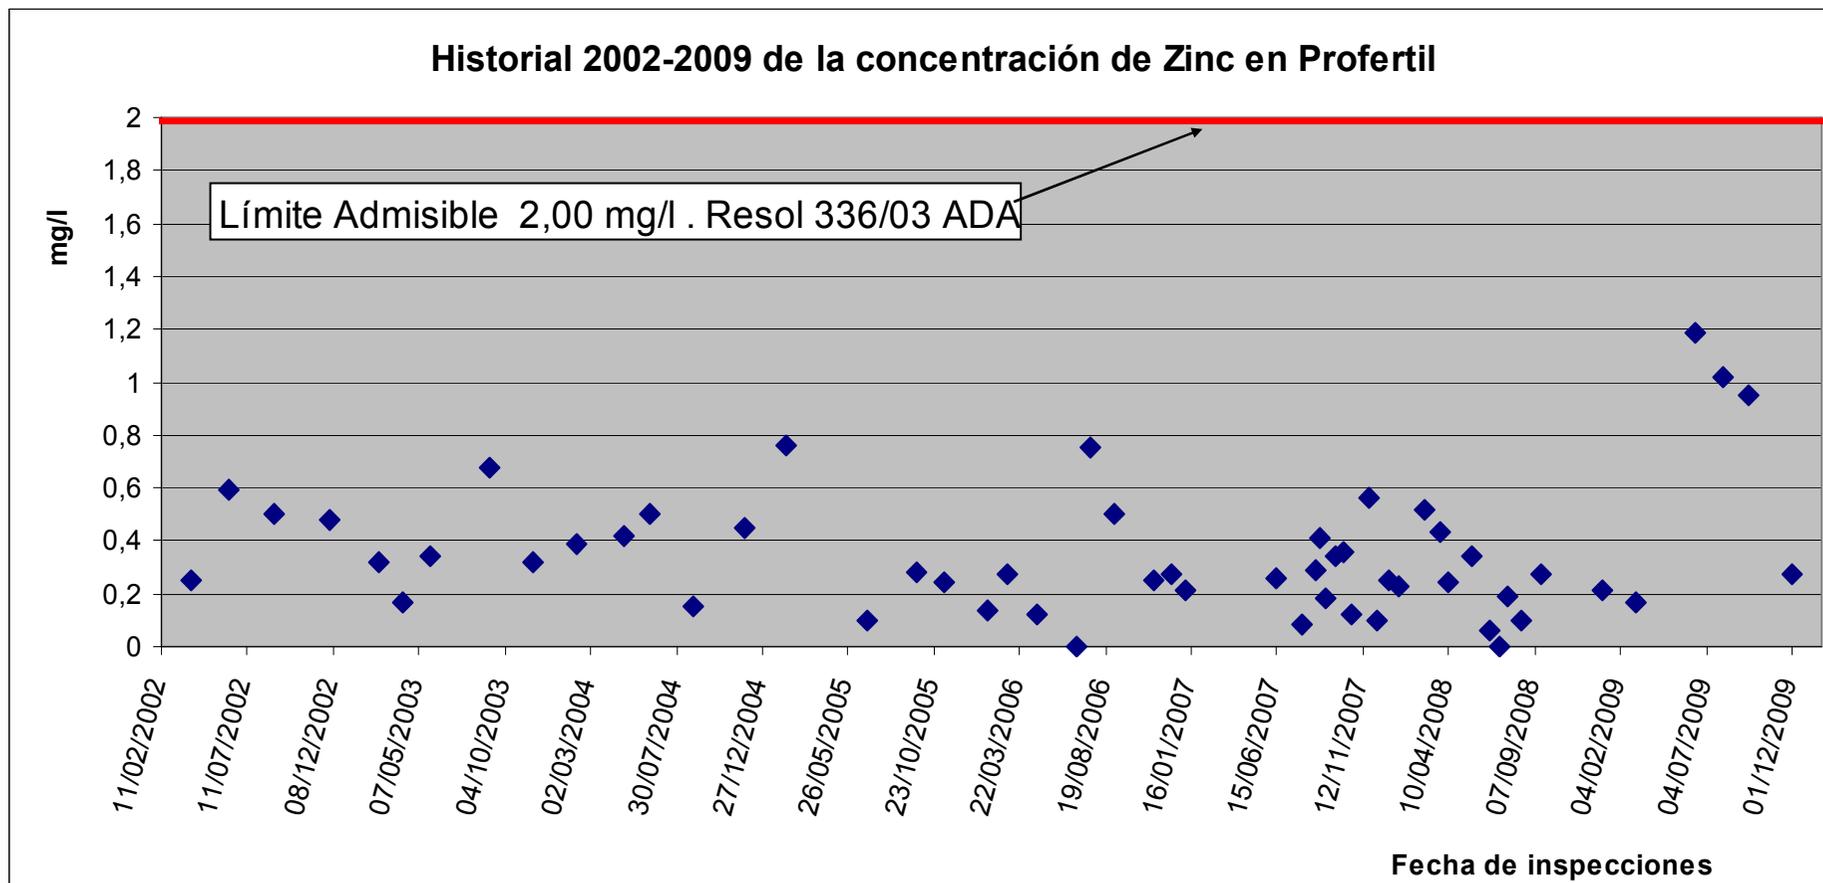
Gráfico VIIIc: Variación temporal de la concentración de Zinc en Profertil.

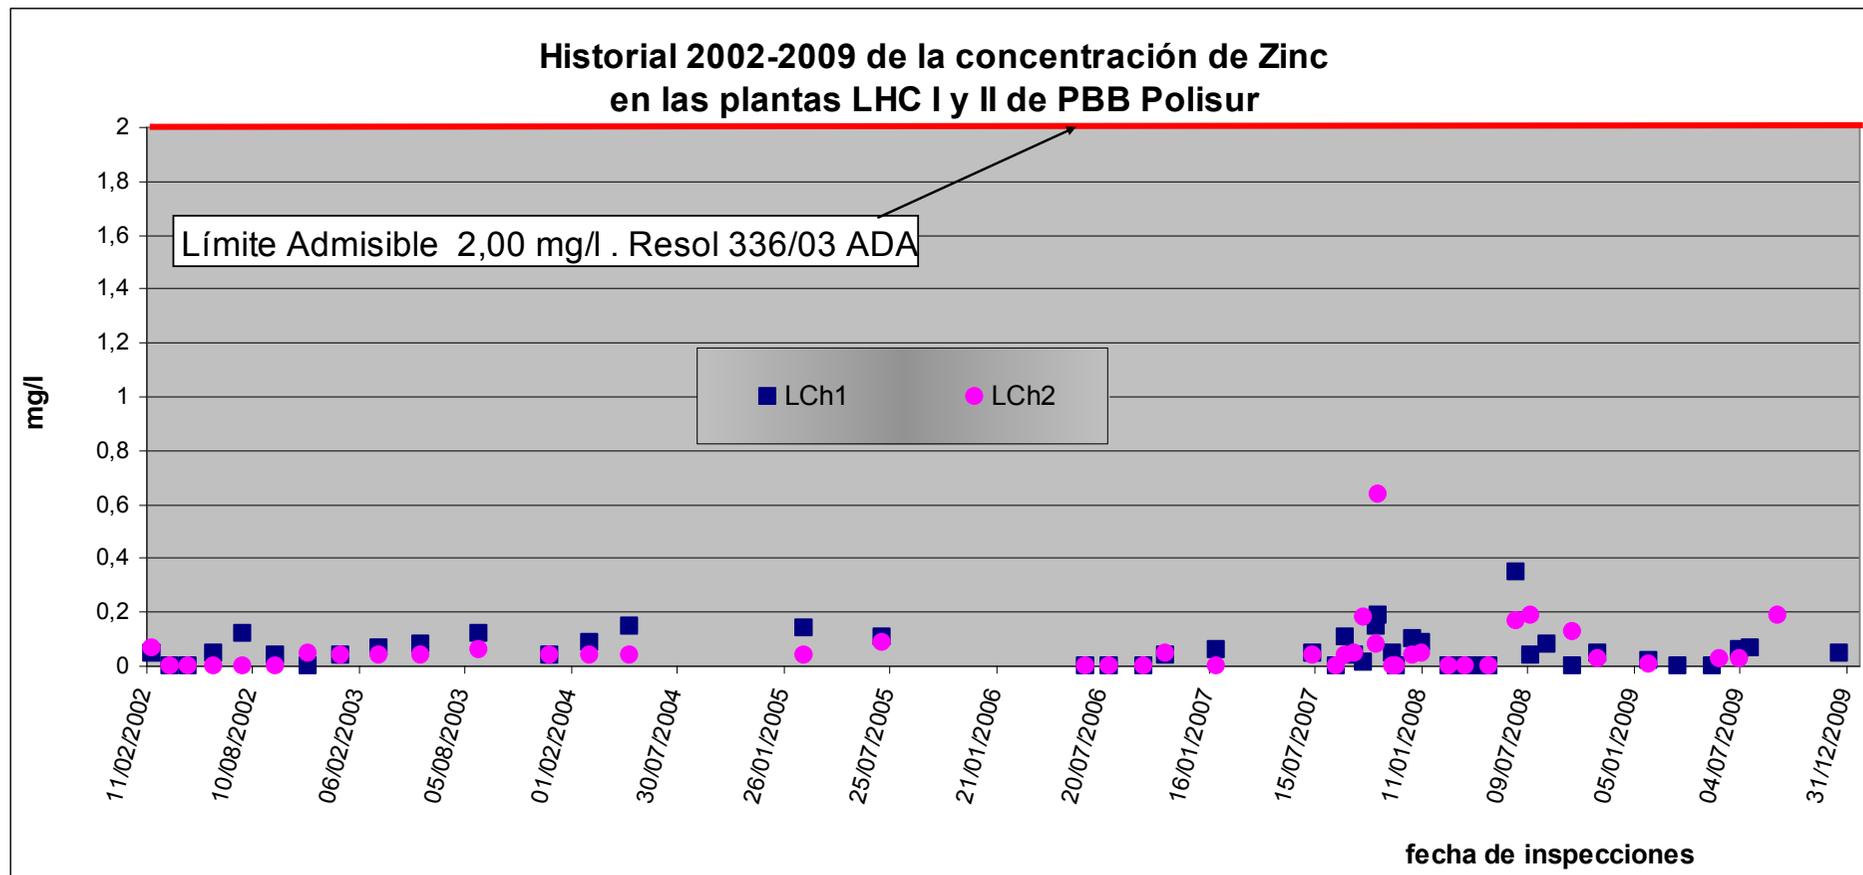
Gráfico VIIIId: Variación temporal de la concentración de Zinc en LHC I y II de PBB Polisur.

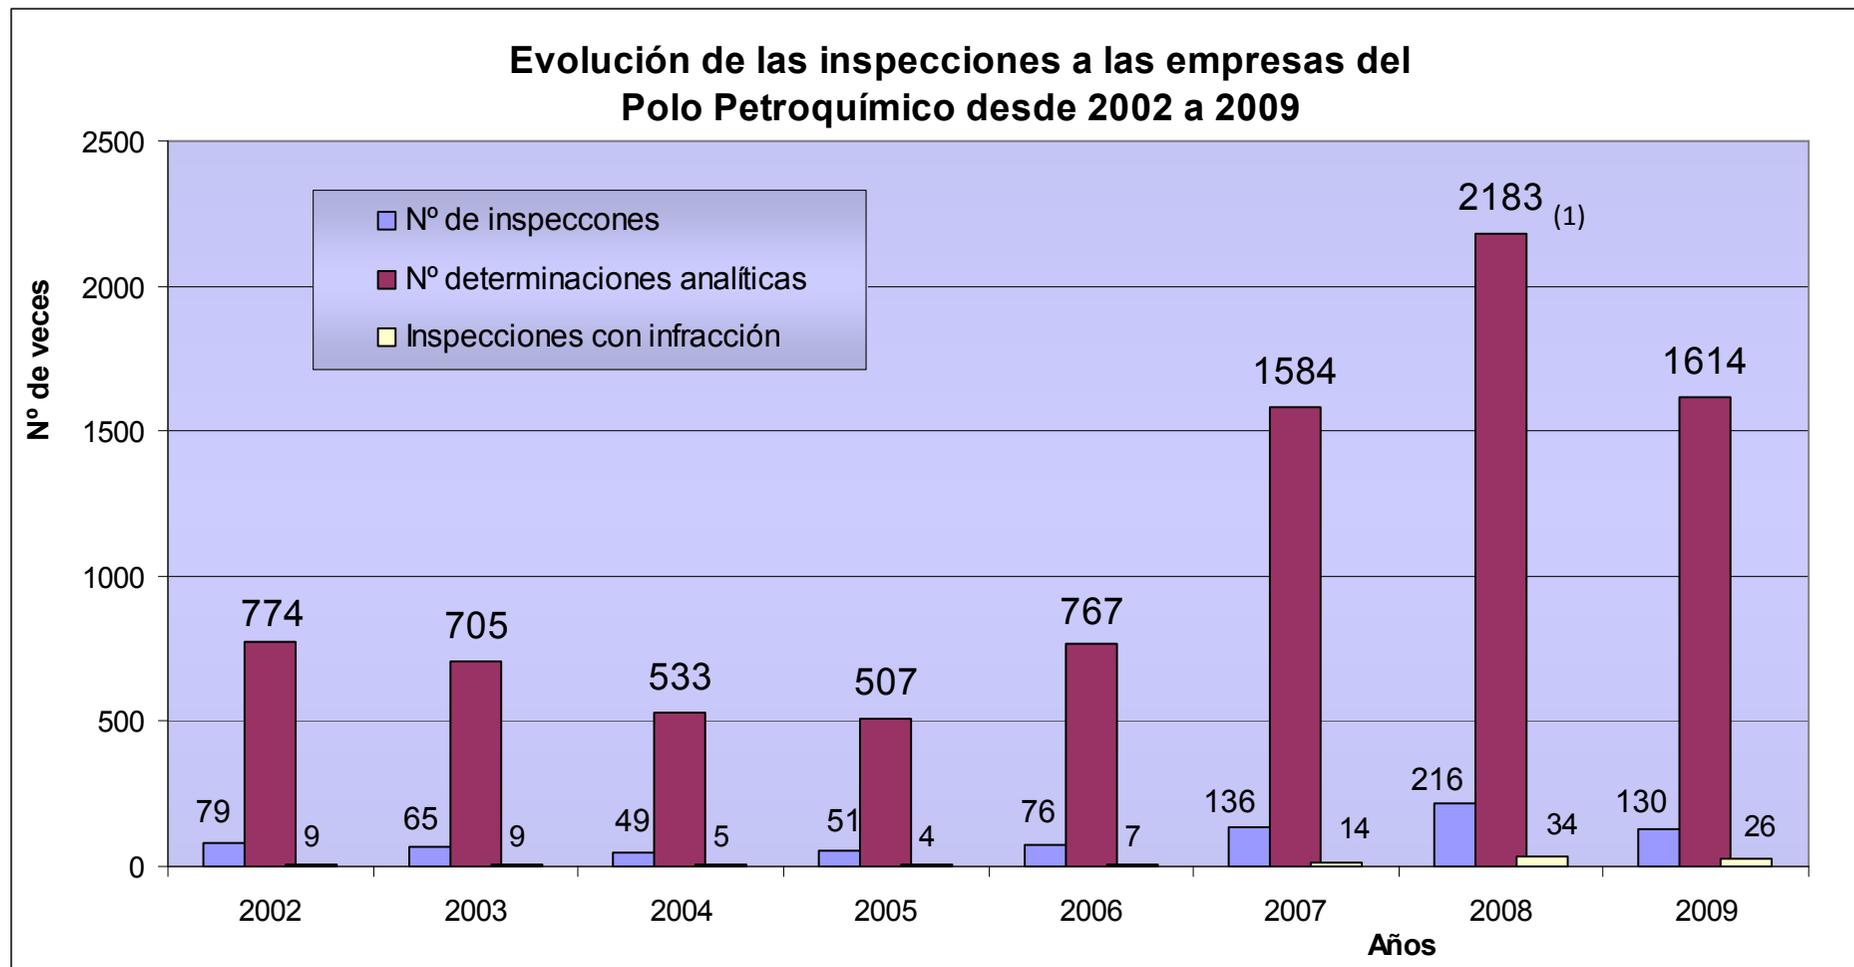
Gráfico IX. Historial 2002-2009 de las inspecciones a las empresas del Polo Petroquímico y Área Portuaria.

(1) Intensificación de los muestreos por desvíos extraordinarios en el efluente de Solvay Indupa S.A.I.C., con actuaciones conjuntas con la ADA y el OPDS.

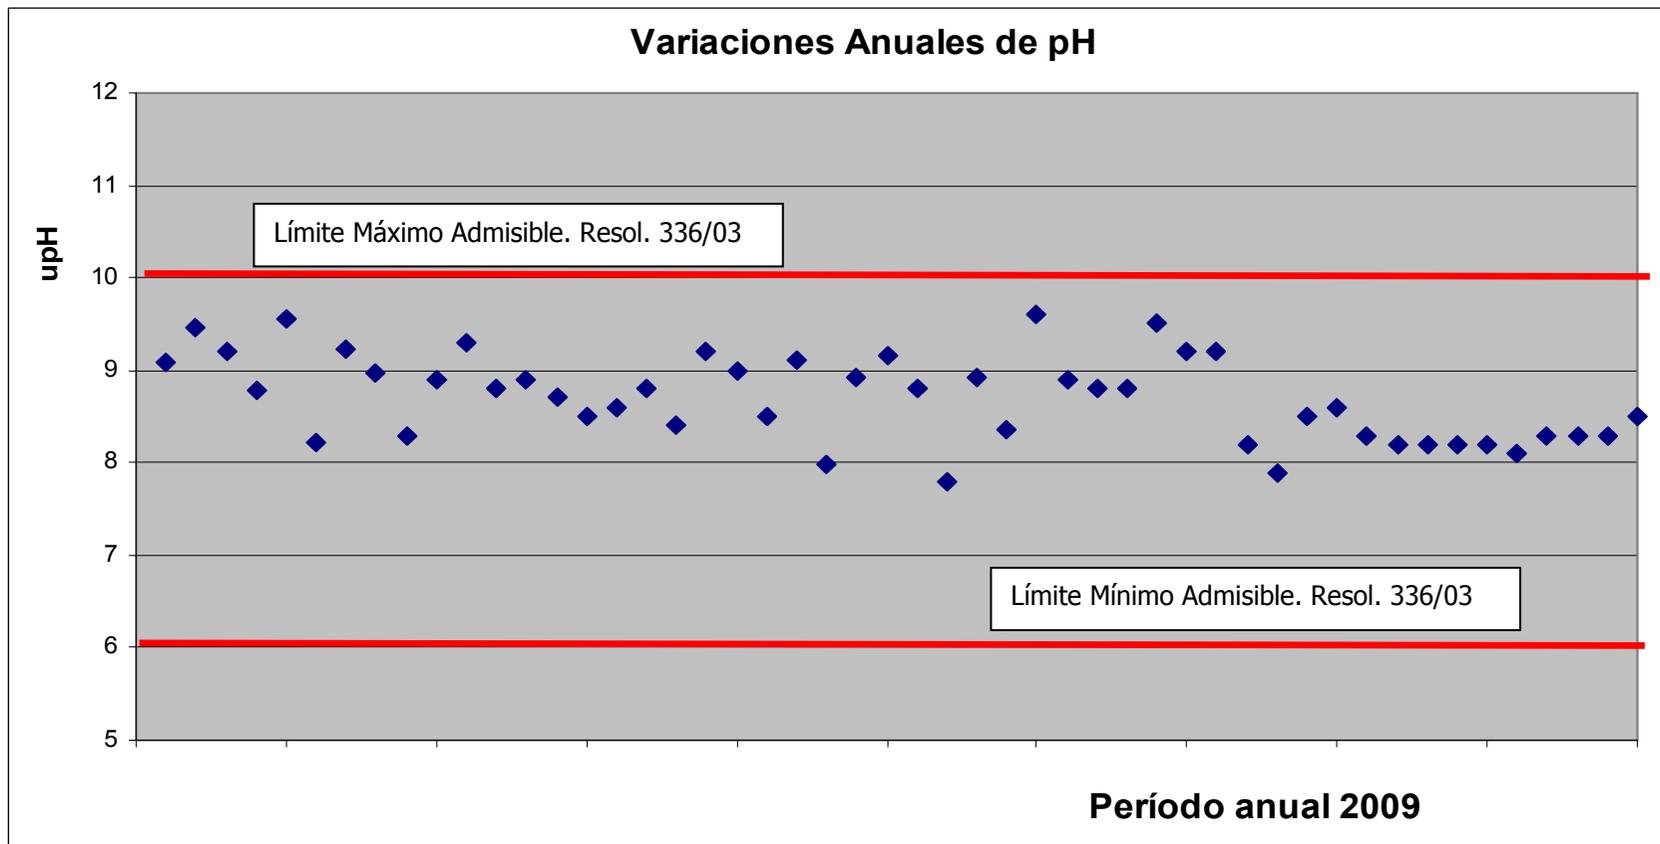
Gráfico X. Variaciones de pH en el Canal Colector.

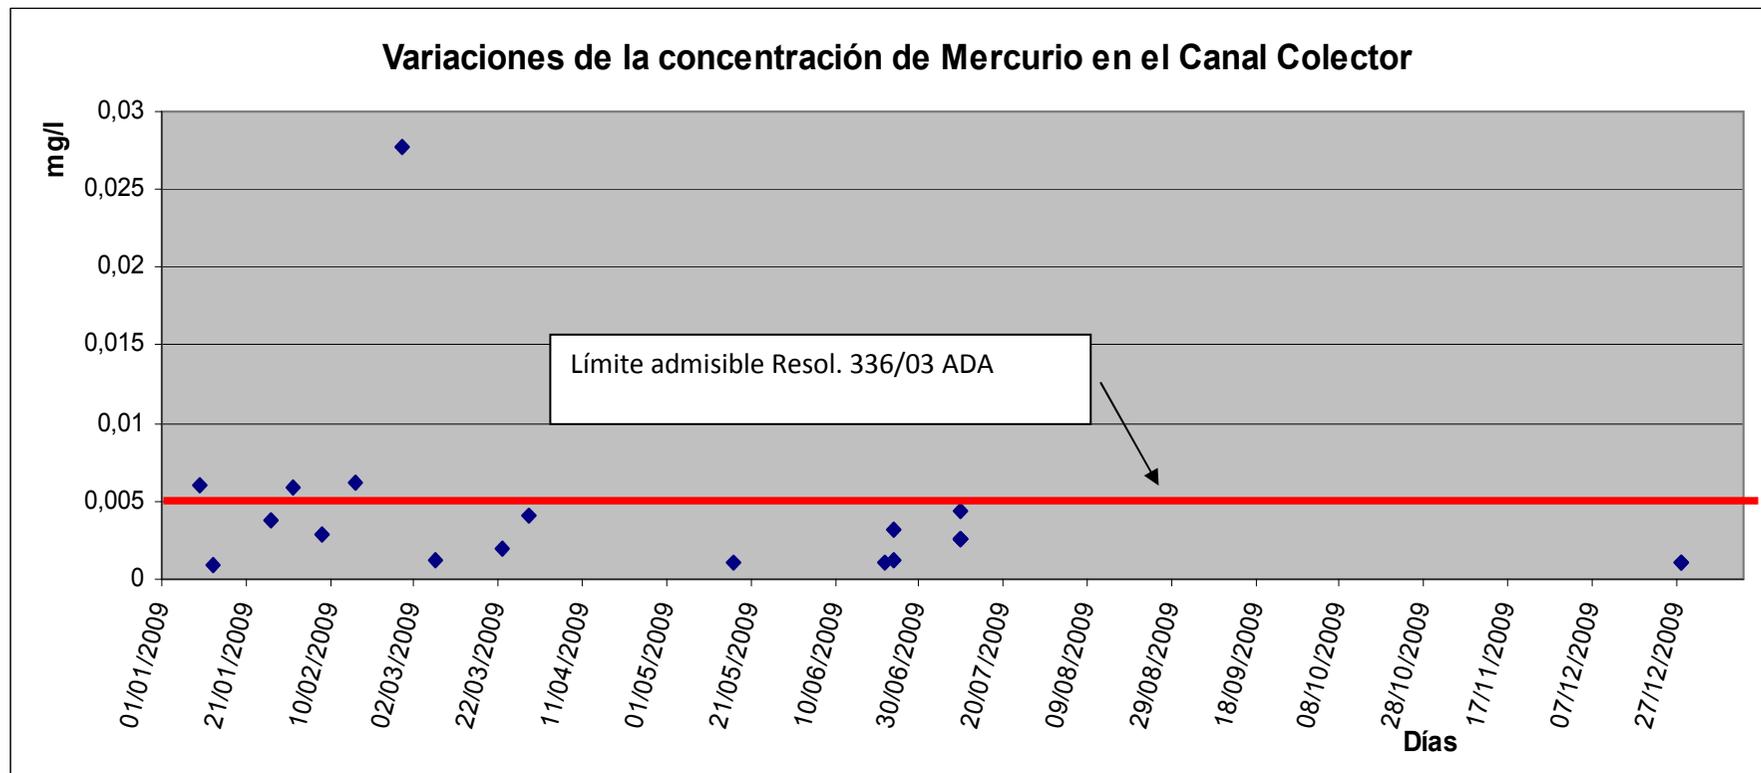
Gráfico XII. Variaciones de la concentración de Mercurio en el Canal Colector.

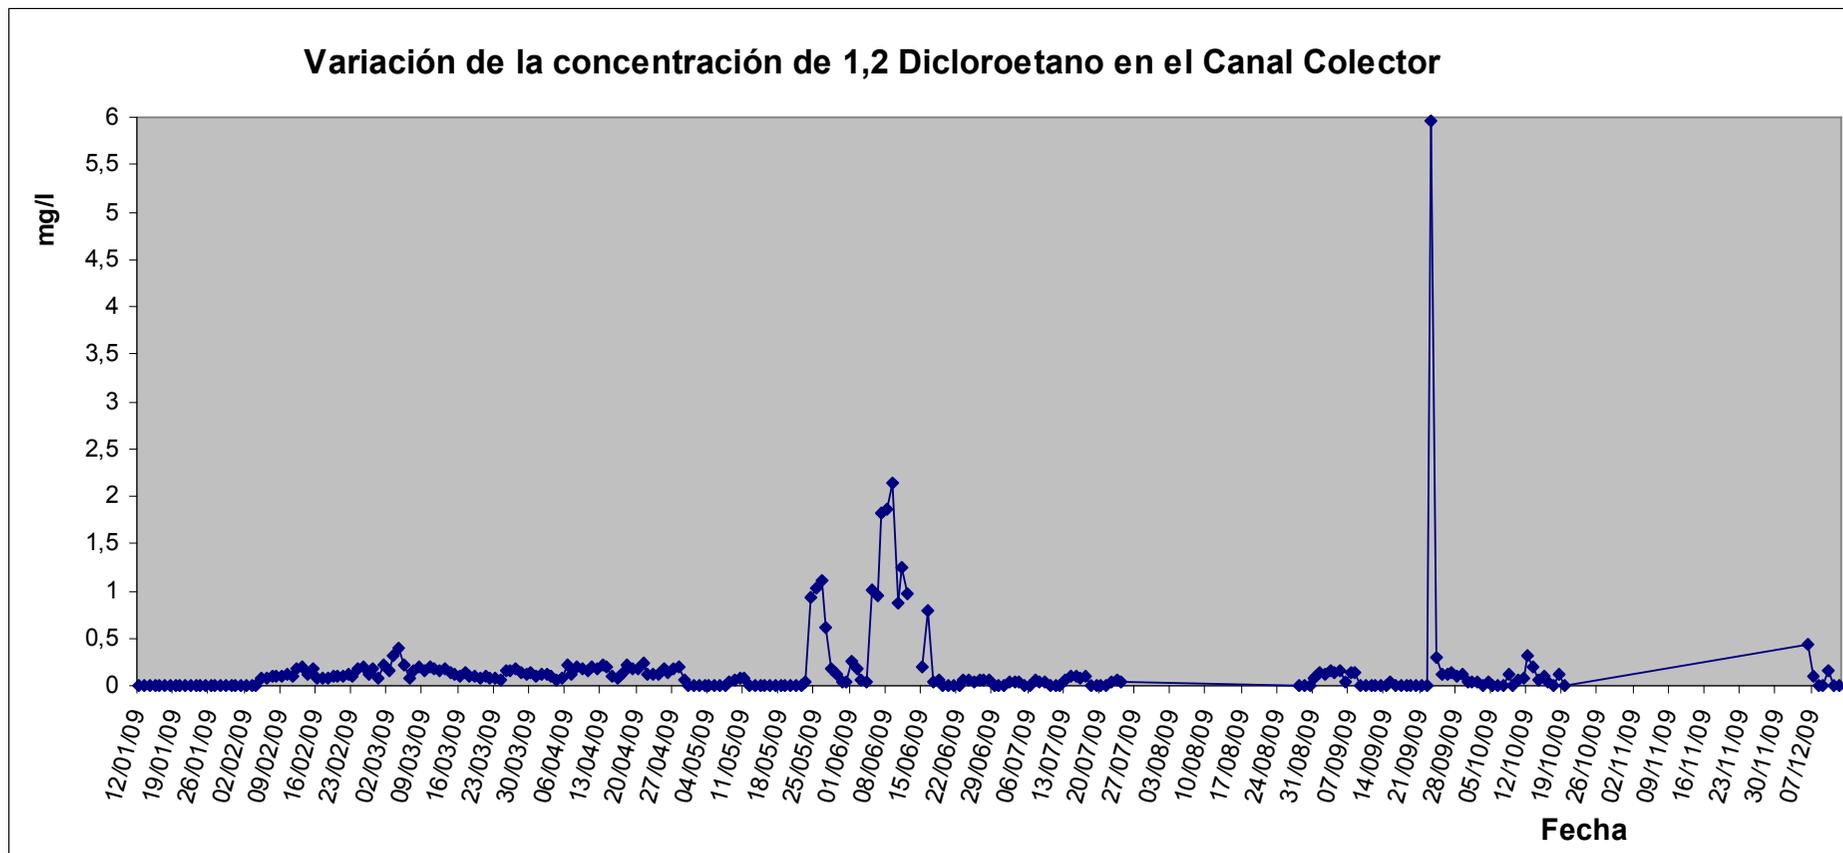
Gráfico XIII. Variaciones de la concentración de 1,2 Dicloroetano en el Canal Colector.

No están establecidos niveles máximos admisibles de descarga. Los valores que resultaron menores al límite de cuantificación (0,01 mg/l) fueron reemplazados por un valor cero para los fines de la gráfica.

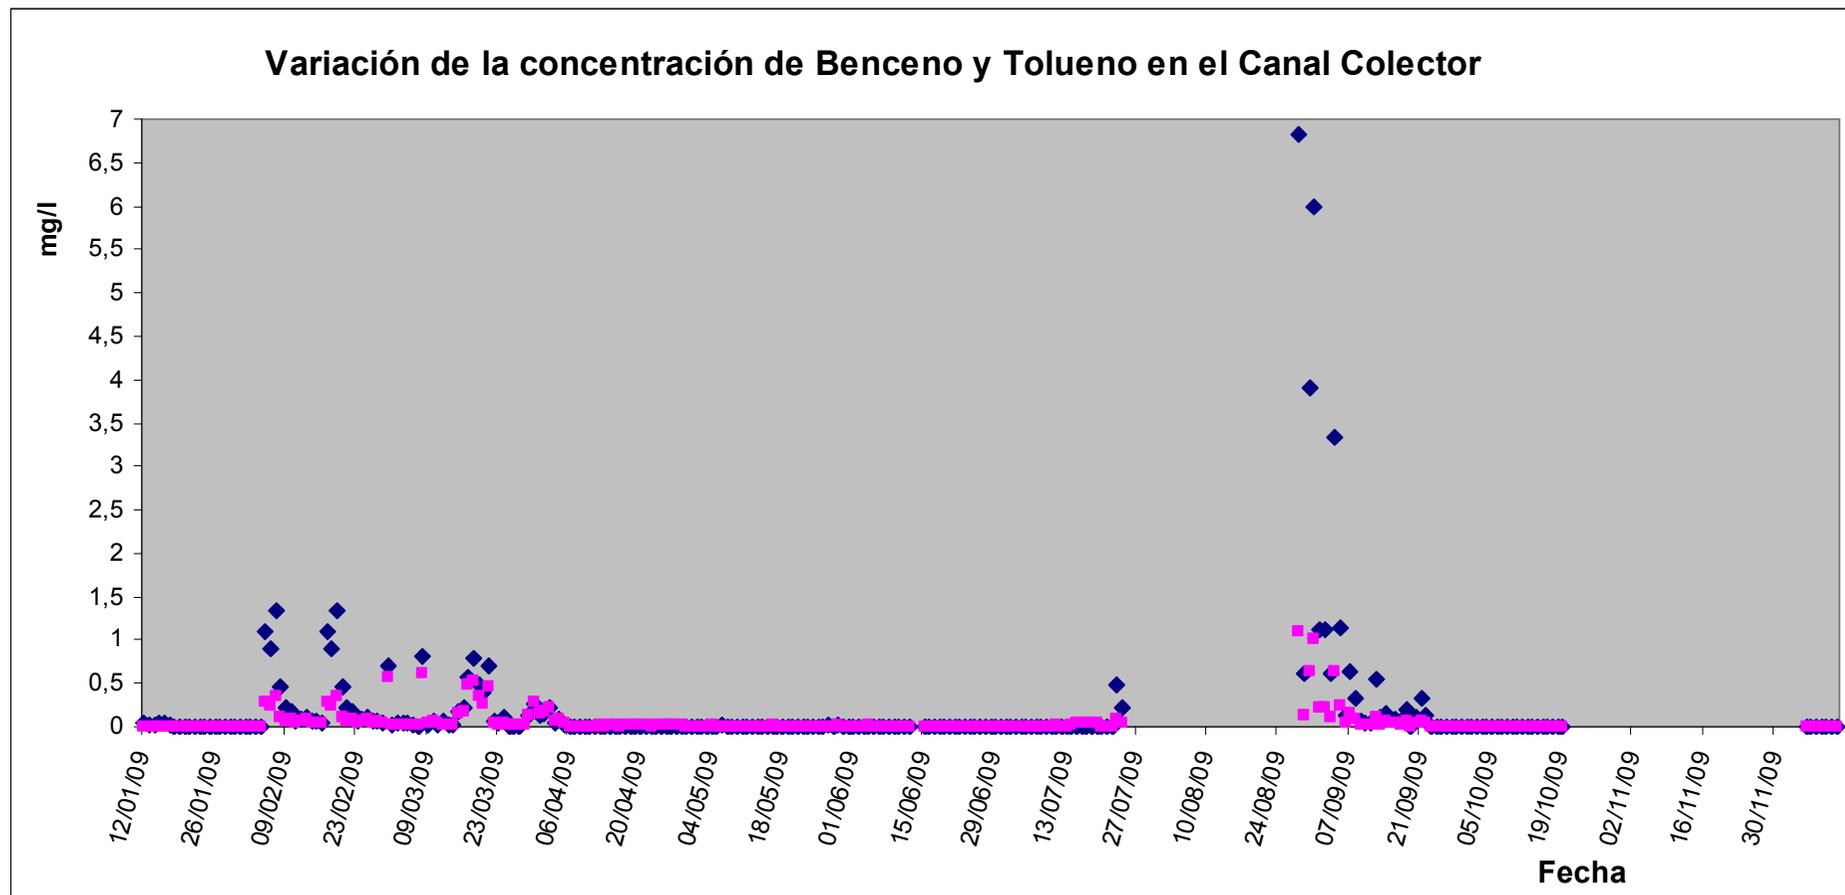
Gráfico XIV. Variaciones de la concentración de Benceno y Tolueno en el Canal Colector.

No están establecidos niveles máximos admisibles de descarga. Los valores que resultaron menores al límite de cuantificación (0,01 mg/l) fueron reemplazados por un valor cero para los fines de la gráfica.

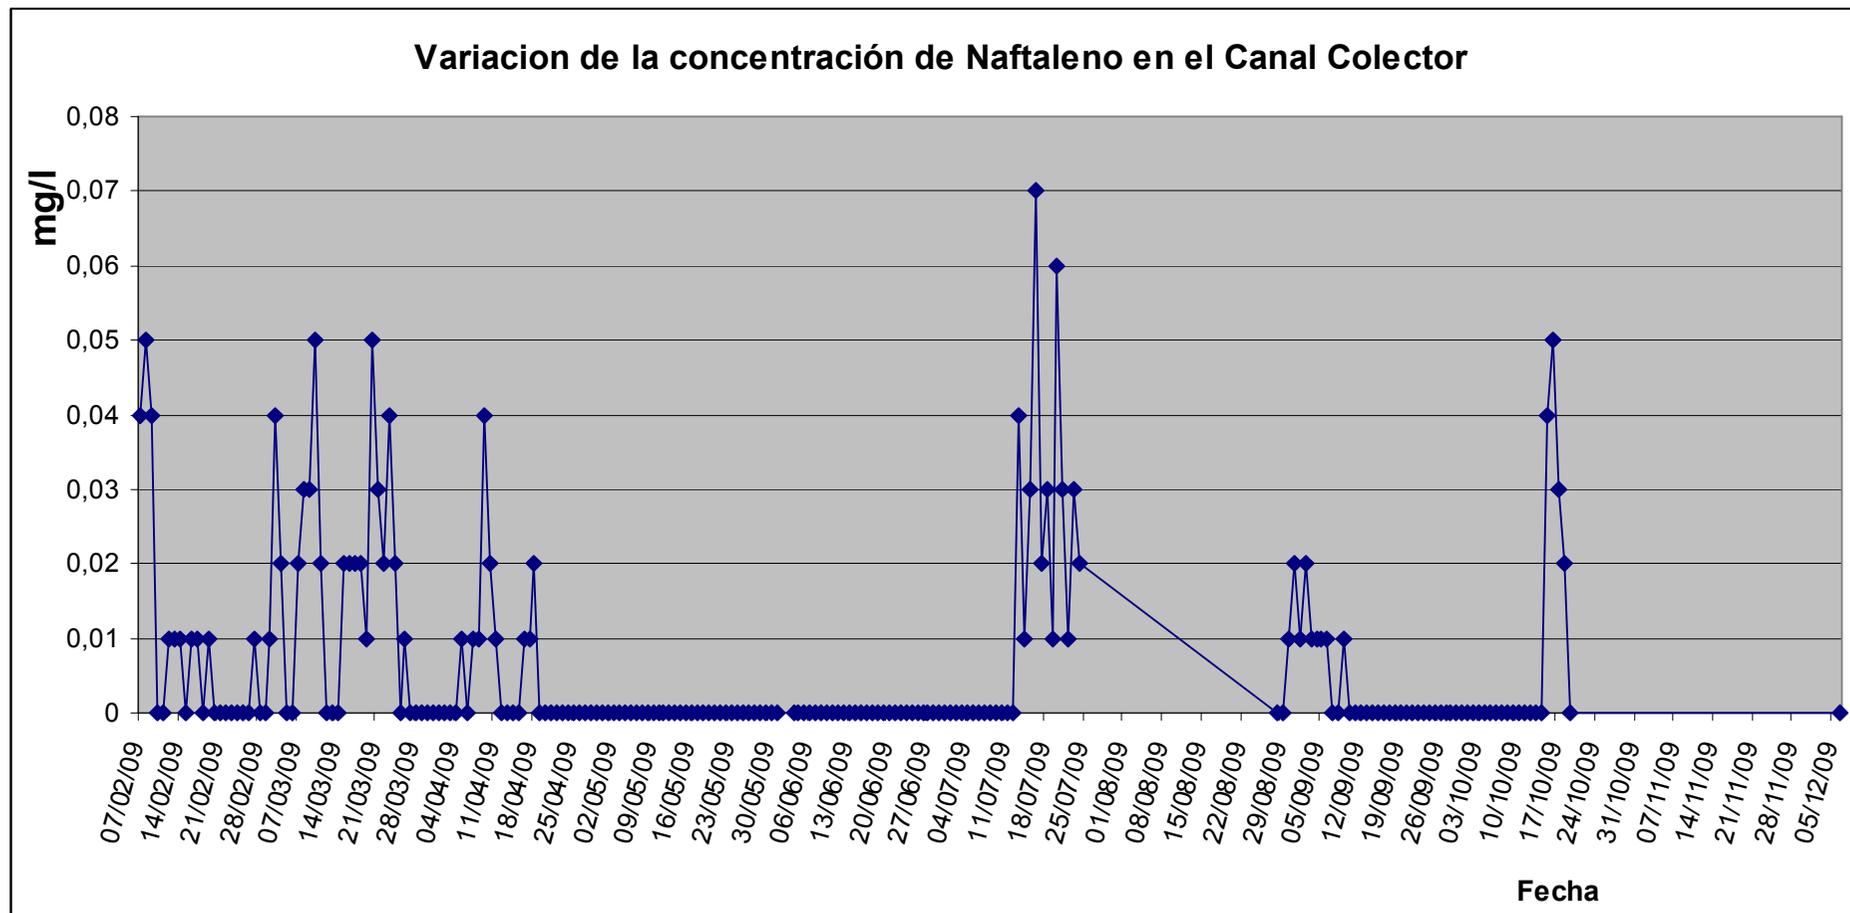
Gráfico XV. Variaciones de la concentración de Naftaleno en el Canal Colector.

No están establecidos niveles máximos admisibles de descarga. Los valores que resultaron menores al límite de cuantificación (0,01 mg/L) fueron reemplazados por un valor cero para los fines de la gráfica.

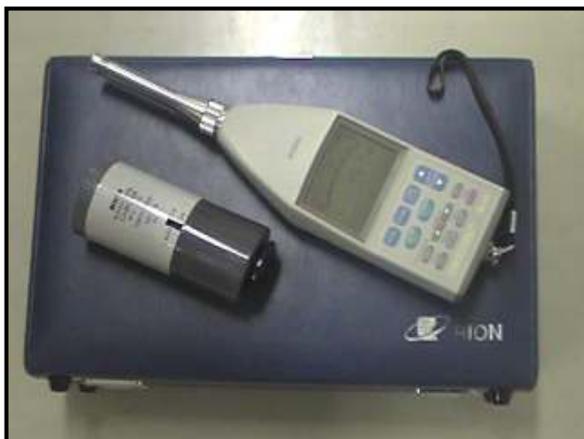
Medidor de nivel sonoro marca Rion, Modelo NL – 14. Tipo 2

Los tres medidores sonoros cumplen con los requisitos de las Normas IRAM 4062 y 4074.

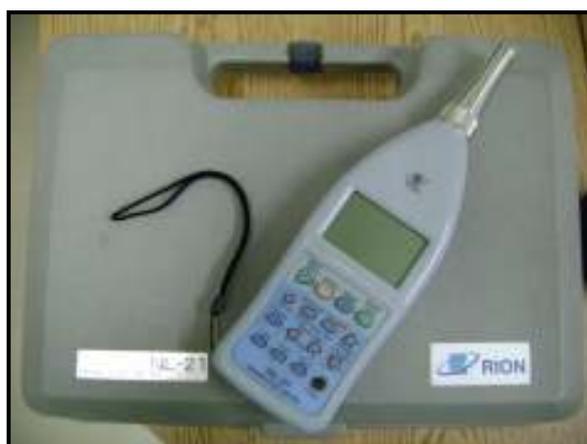
Medidor de nivel sonoro marca Rion, Modelo NL – 21. Tipo 2

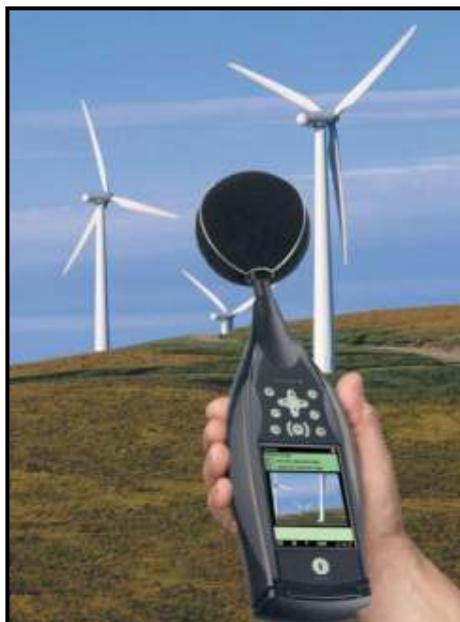
Medidor de nivel sonoro marca Brüel & Kjaer, Modelo 2270. Tipo 1

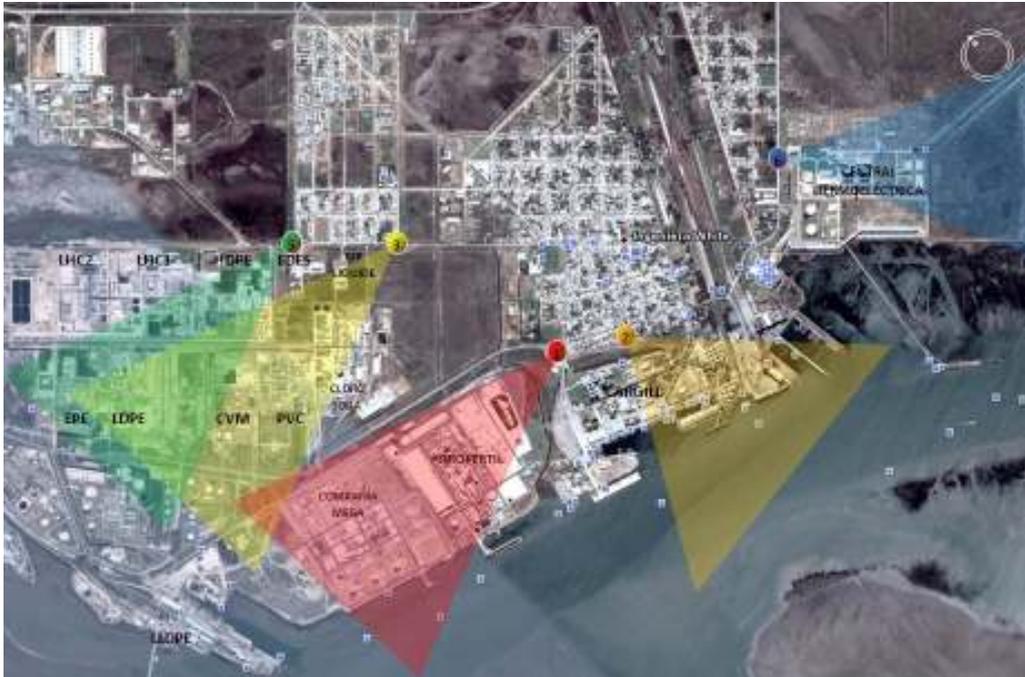
El siguiente esquema refleja cuales son las direcciones del viento que favorecen la propagación del ruido industrial hacia los distintos puntos de medición.

Los “abanicos” comprenden las direcciones del viento para las cuales el ruido industrial es más percibido en los distintos puntos de monitoreo

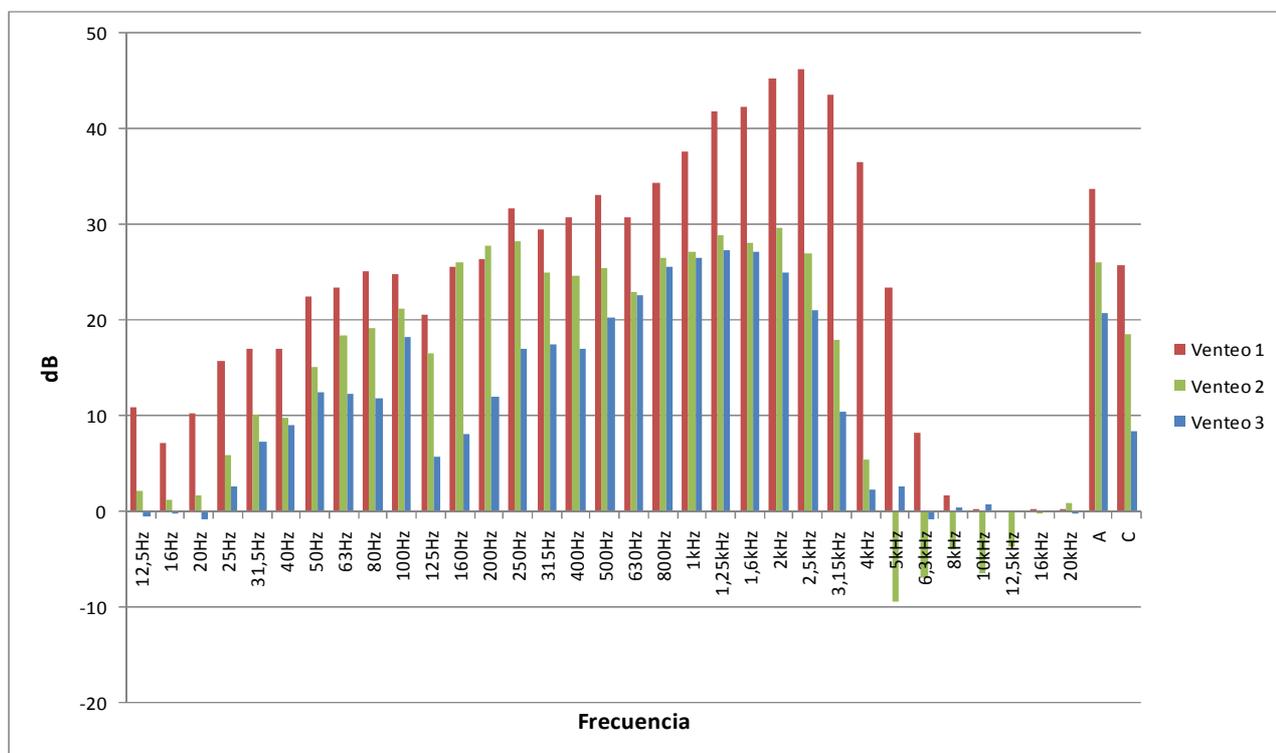
## Diferencias entre niveles, por frecuencia, de venteos de vapor de la Central Termoeléctrica y del ruido de fondo

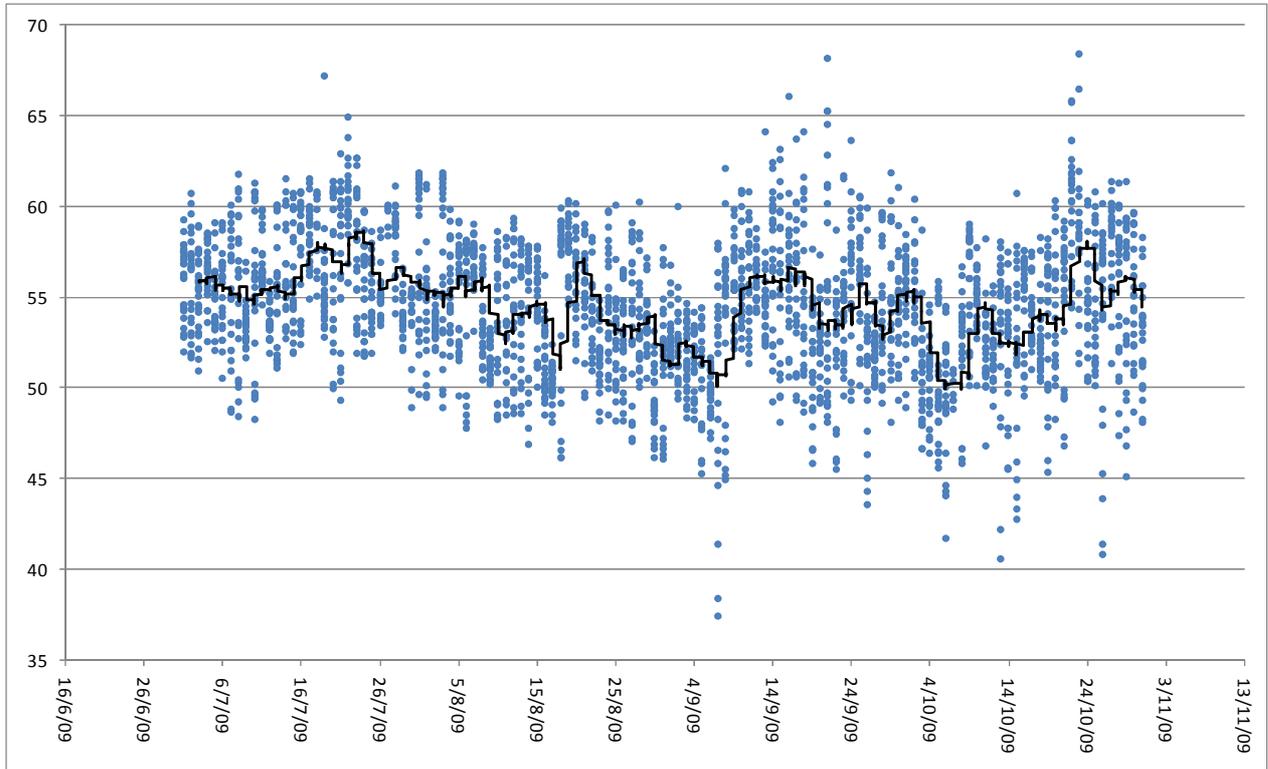
## Evolución del nivel sonoro Equivalente medido con la EMAC para el período Julio-Diciembre 2009

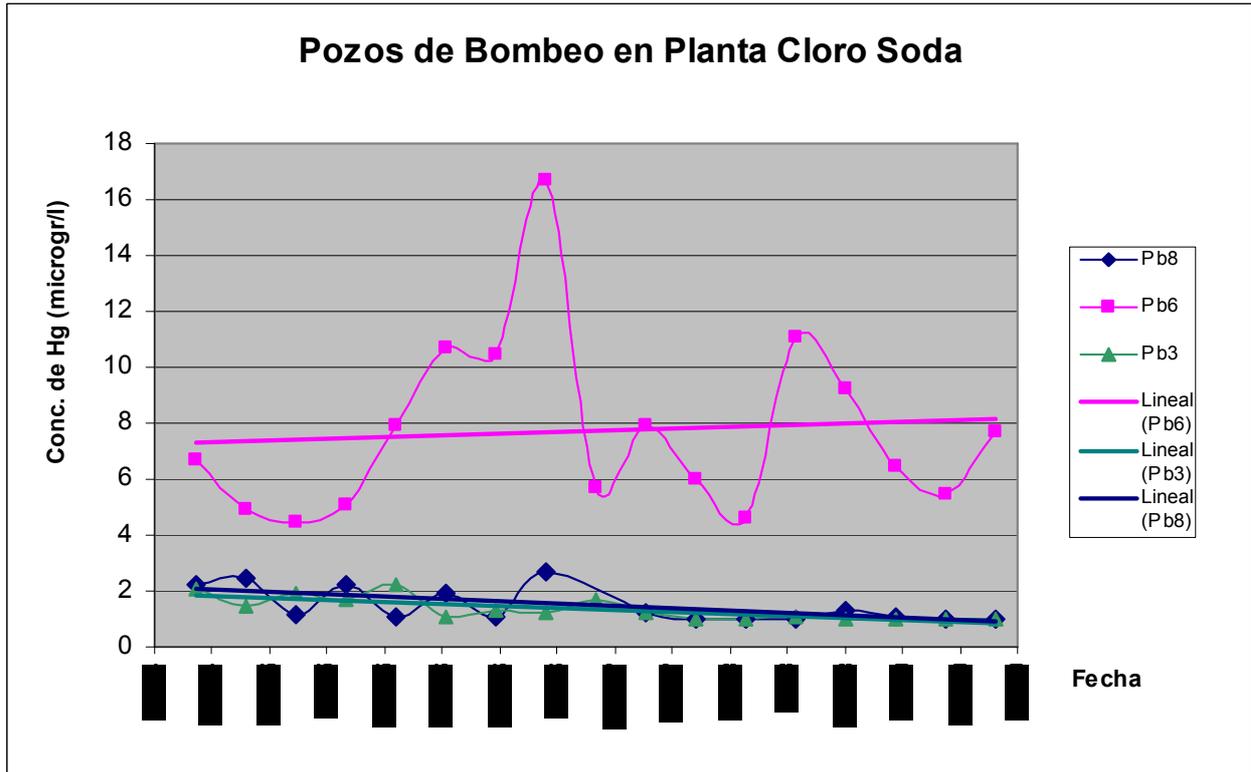
Se presentan los gráficos donde se muestra la evolución de la concentración de mercurio (en ppb) de los pozos de bombeo, pozos someros y pozos profundos desde abril de 2004 hasta diciembre de 2009:

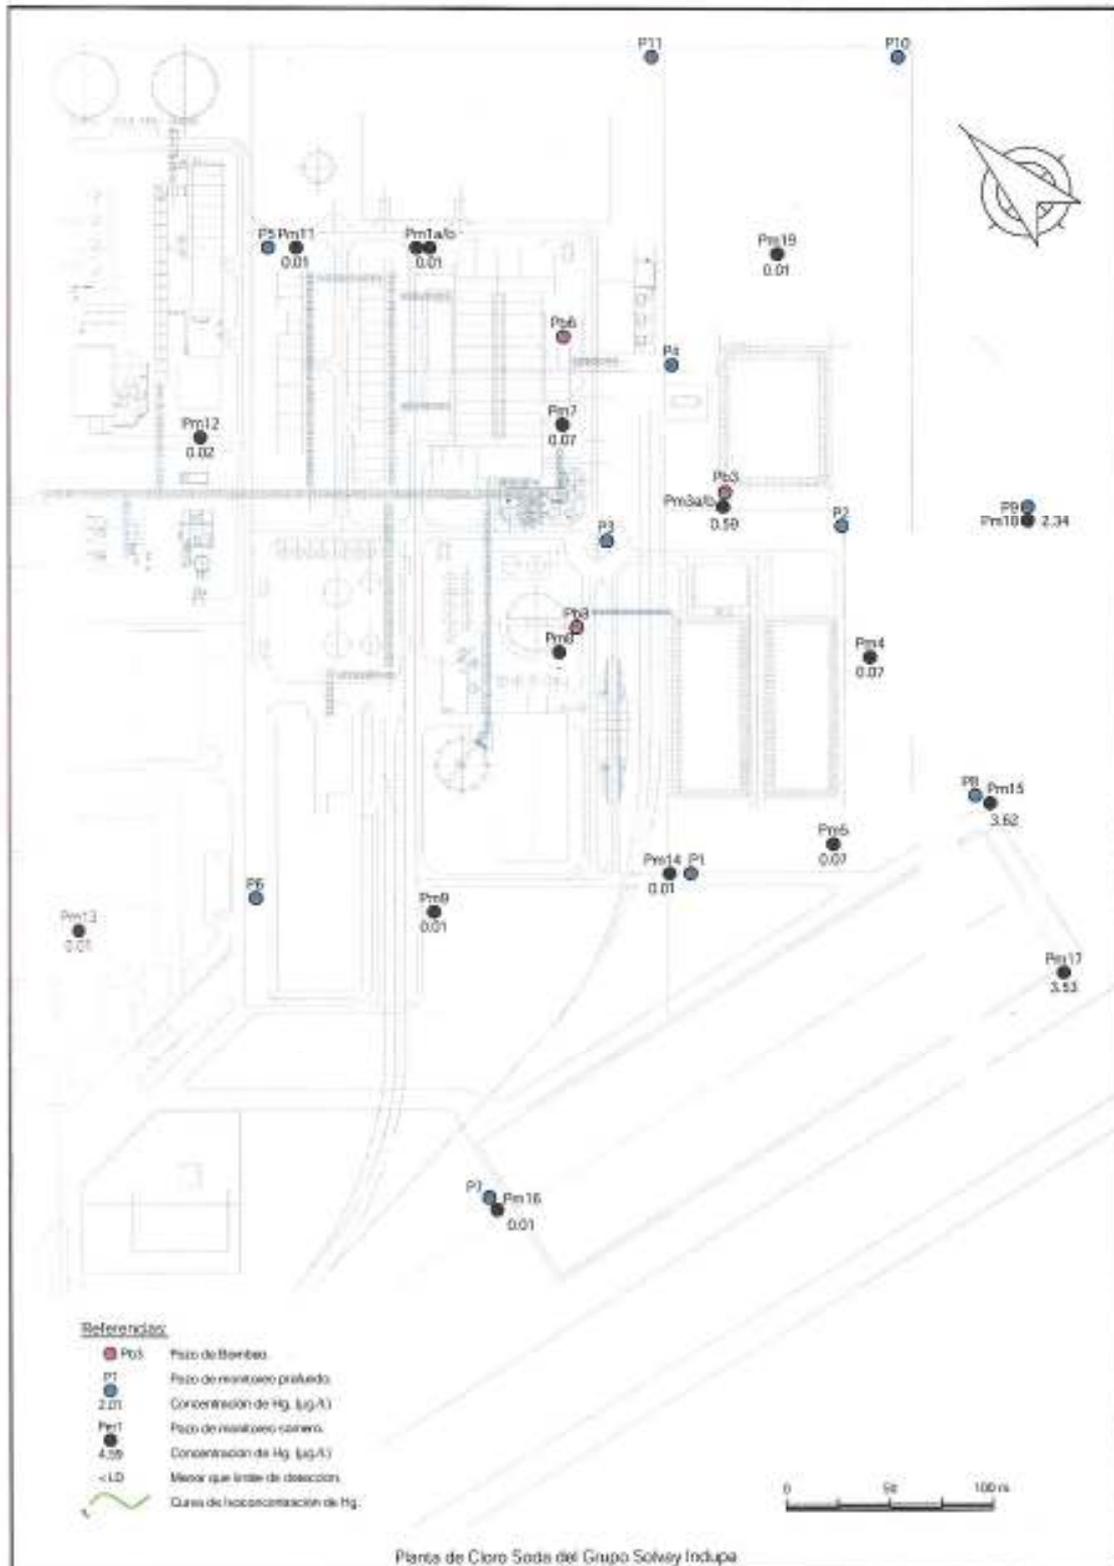
A continuación se muestra la ubicación de la totalidad de los pozos freáticos dentro de la empresa Solvay Indupa planta de Cloro Soda (de bombeo en color rosa, someros en color negro y profundos en color azul):
