# PIM

## Programa Integral de Monitoreo

Polo Petroquímico y Área Portuaria del Distrito de Bahía Blanca

## Décima Auditoría

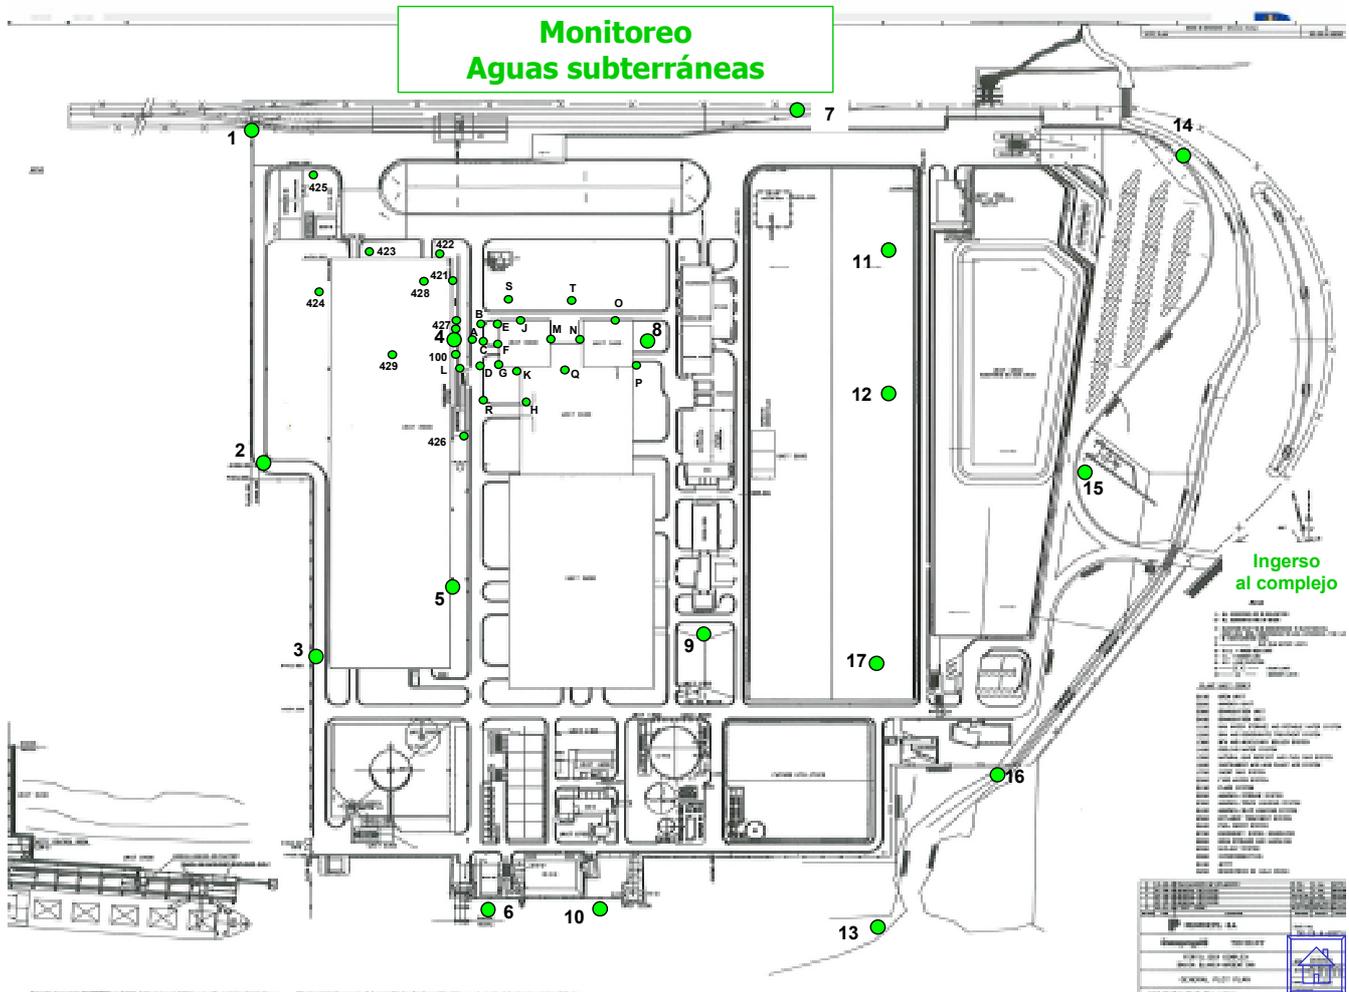
El siguiente plano indica la ubicación de los 17 pozos de monitoreo (1 al 17), los 20 pozos realizados posteriormente (A al S) alrededor del pozo 4 (mayor concentración de nitrógeno amoniacal) y los últimos 9 pozos (421 al 429):
