# PIM

## Programa Integral de Monitoreo

Polo Petroquímico y Área Portuaria del Distrito de Bahía Blanca

## Undécima Auditoría

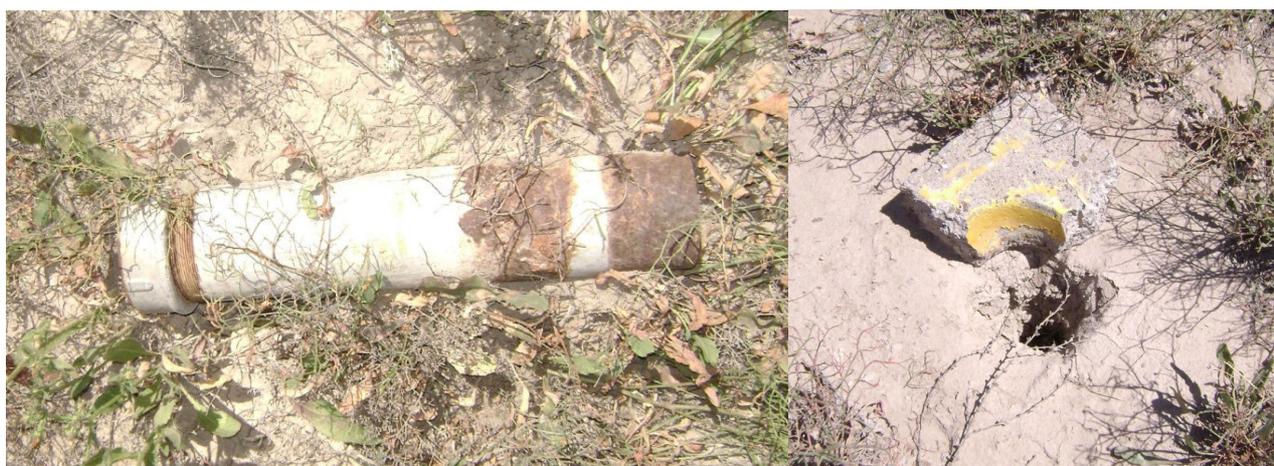
Los pozos externos a los perímetros industriales fueron muestreados durante el último trimestre de 2010. Por razones de no contar con el tiempo y personal específico para poder realizar nuevas excavaciones para nuevos pozos de monitoreo, se consideró reutilizar los pozos muestreados durante el año 2009. Para ello se ubicaron los pozos históricos del CTE y se evaluó la condición de cada uno de ellos, encontrándose 14 pozos que permanecían en buenas condiciones de encamisado, 8 de los cuales aún se encontraban con tapa. Cabe destacar que, como viene ocurriendo todos los años, hubo pozos que no se pudieron utilizar por encontrarse rotos o tapados, principalmente por actos de vandalismo y movimiento del suelo lindante. Uno de ellos por ejemplo, se muestreó durante el mes de octubre, y cuando se intentó repetir en diciembre había sido arrancado parte del caño superficial y parte de la base hormigonada que sirve de soporte para el caño. Las fotos siguientes muestran el estado en que se encontró dicho pozo en el mes de diciembre.

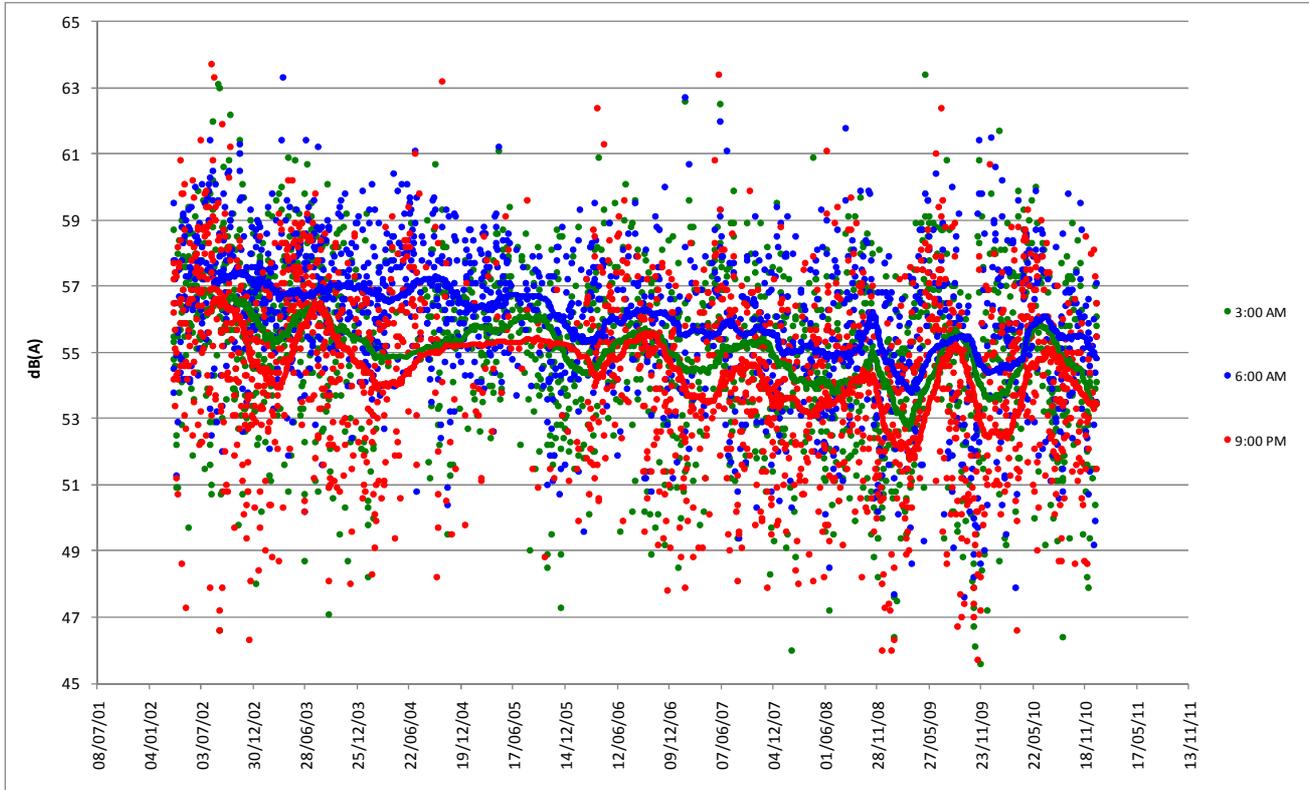
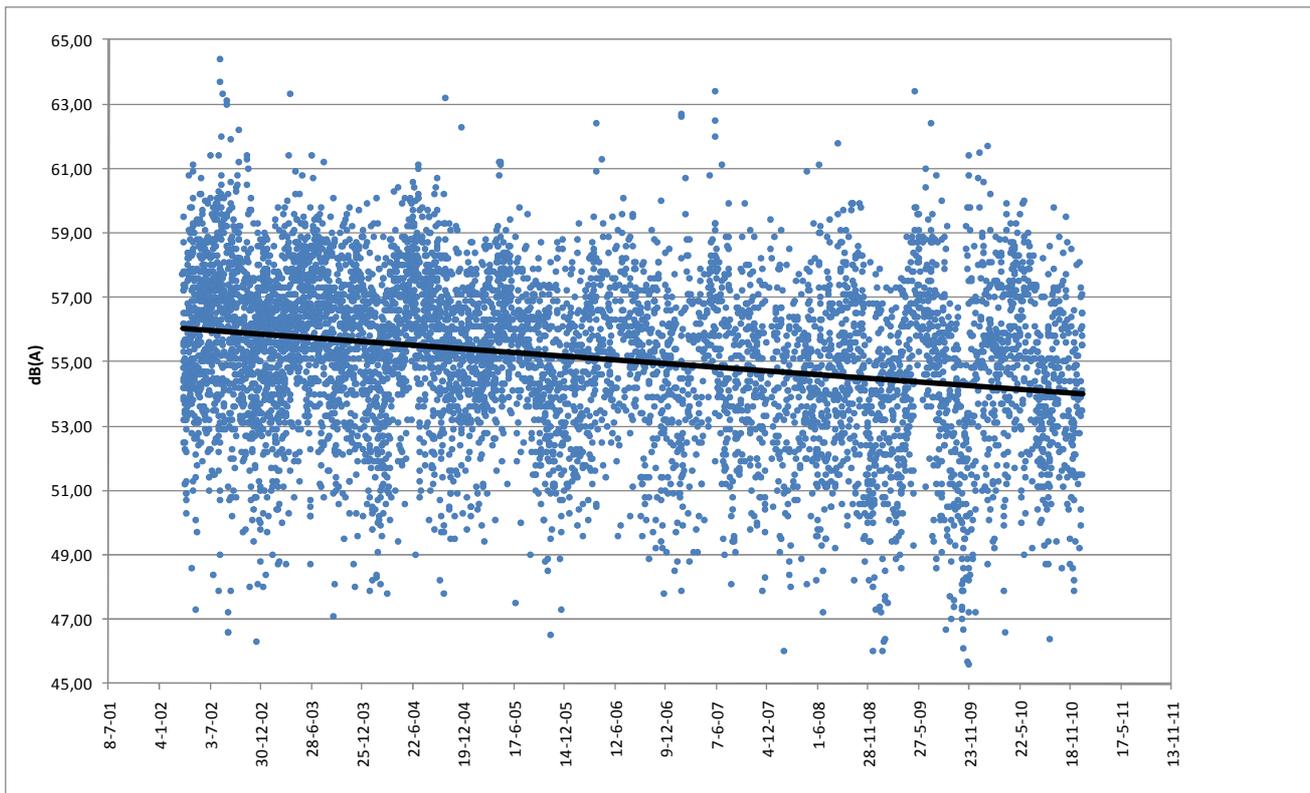
Podemos mencionar que en este punto de medición:

- Se cumplen ciclos similares en cada horario de medición: picos entre Agosto y Septiembre y valles entre Febrero y Marzo.
- El Leq promedio disminuyó a razón de 0,3 dB(A) por año.
- Los vientos que favorecen la propagación del sonido hacia este punto de medición (ONO, O, OSO, SO), e incrementan el nivel sonoro percibido, son más frecuentes entre los meses de Abril y Septiembre acentuándose en Julio.
- El flujo de tránsito de camiones y vehículos particulares es importante, factor que puede afectar directa o indirectamente la medición.

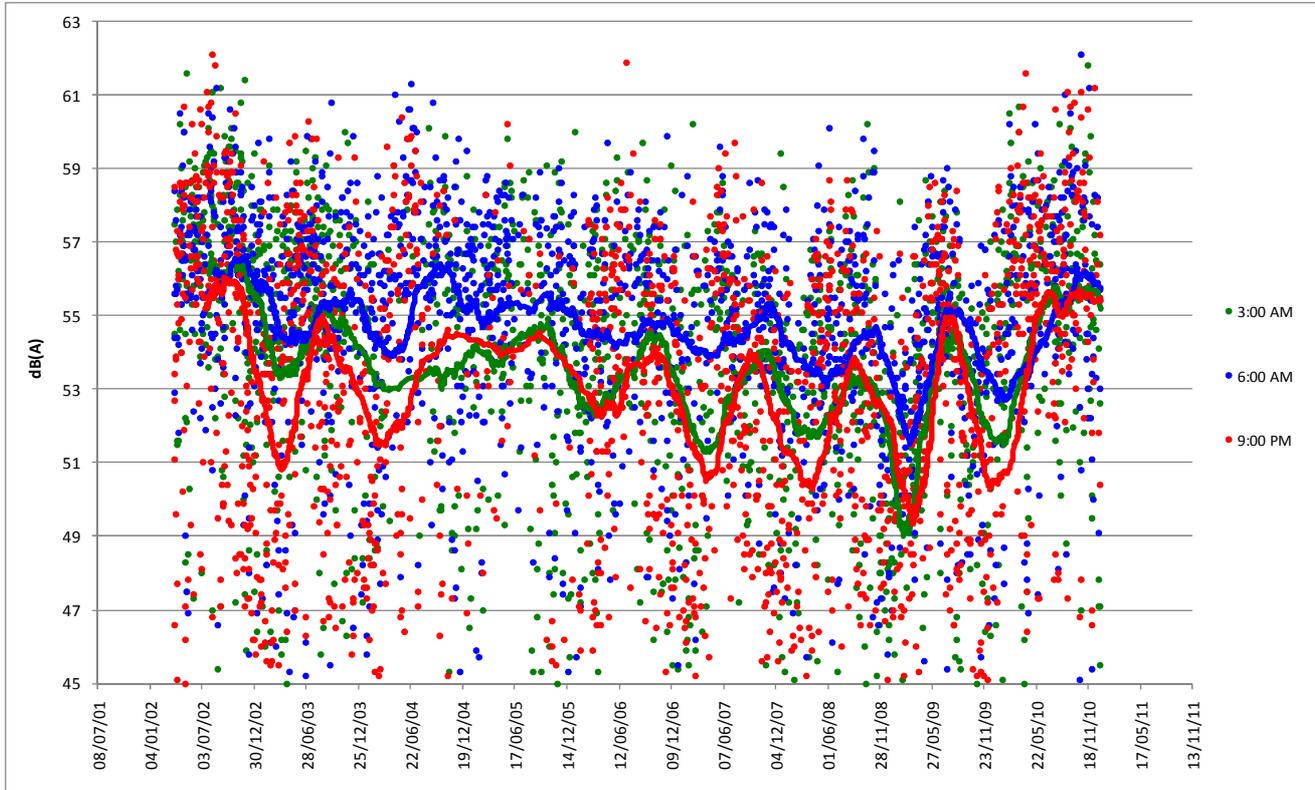
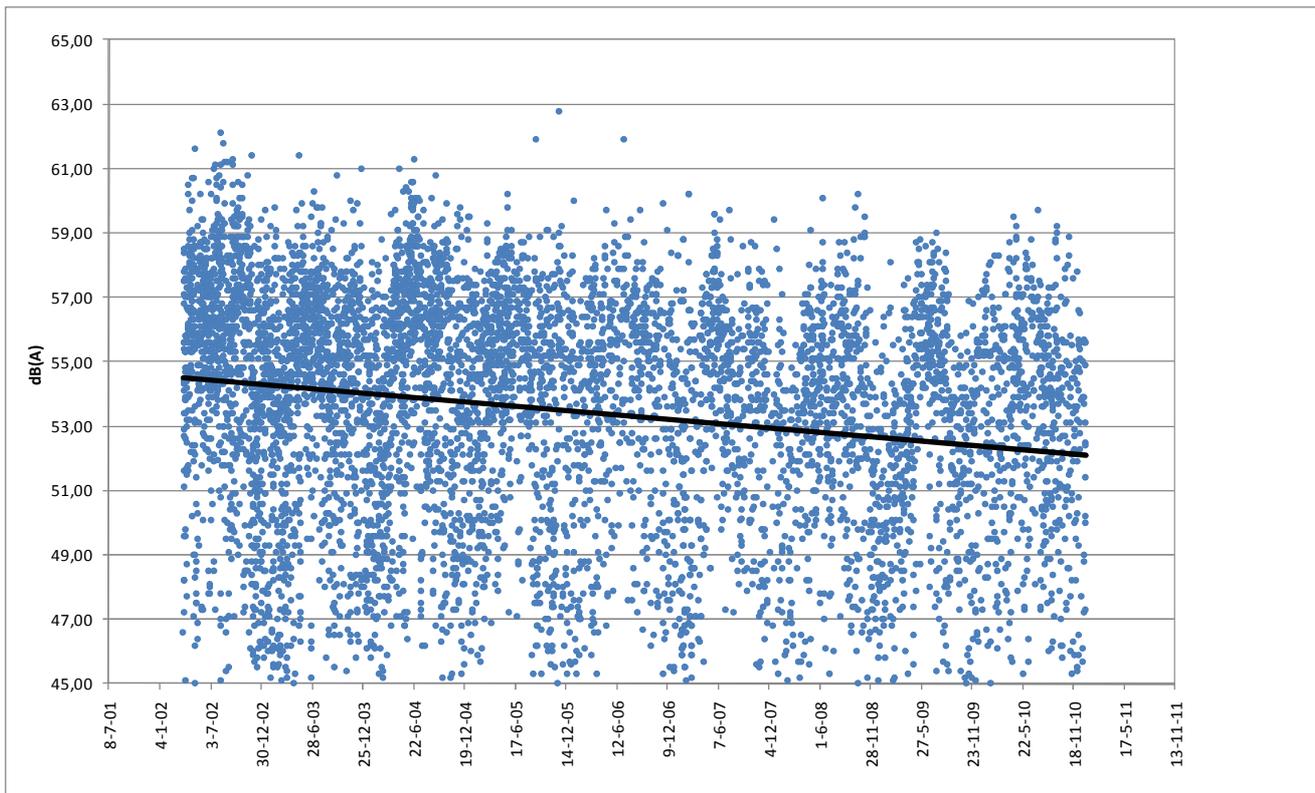
Podemos mencionar que en este punto de medición:

- Se cumplen ciclos similares en cada horario de medición: picos entre Julio y Septiembre y valles entre Noviembre y Marzo.
- El Leq promedio disminuyó a razón de 0,25 dB(A) por año.
- Los vientos que favorecen la propagación del sonido hacia este punto de medición (ONO, O, OSO, SO), e incrementan el nivel sonoro percibido, son más frecuentes entre los meses de Abril y Septiembre acentuándose en Julio.
- El flujo de tránsito es moderado, factor que puede afectar directa o indirectamente la medición.

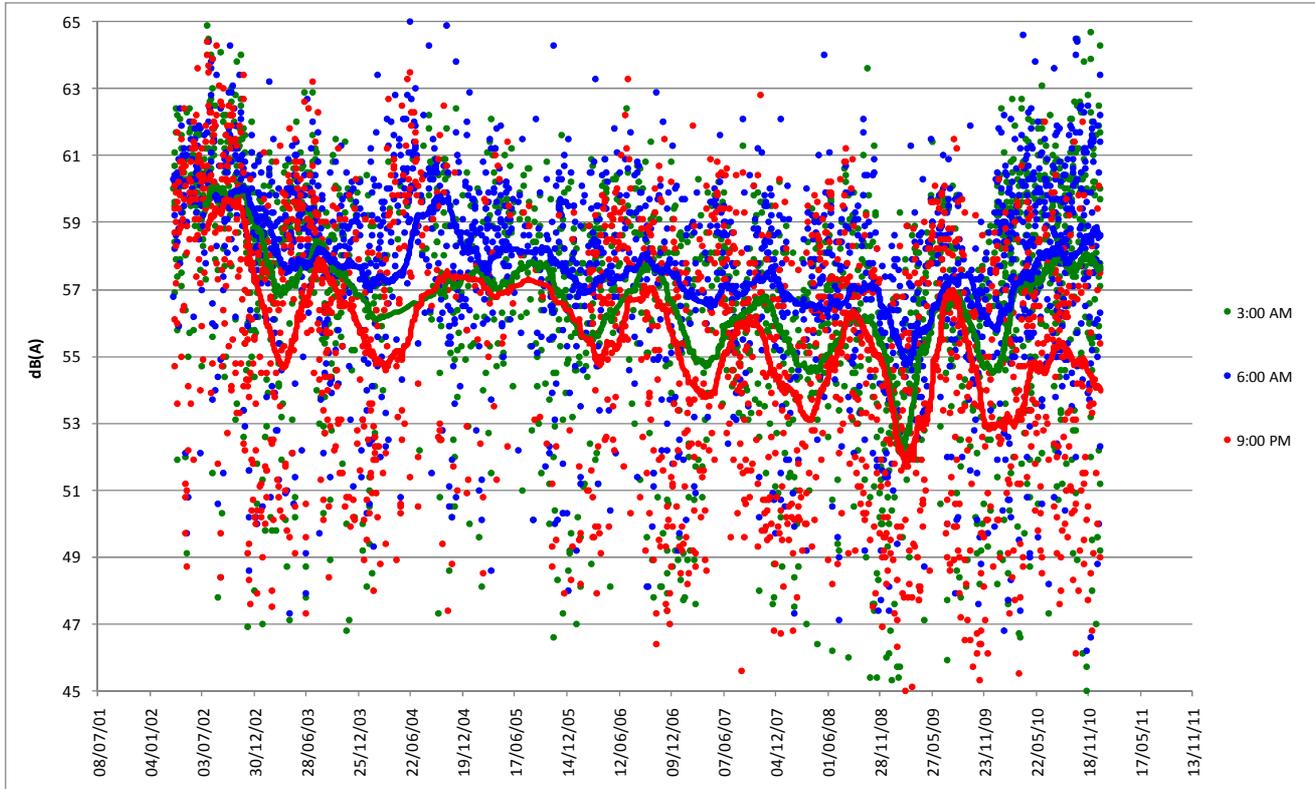
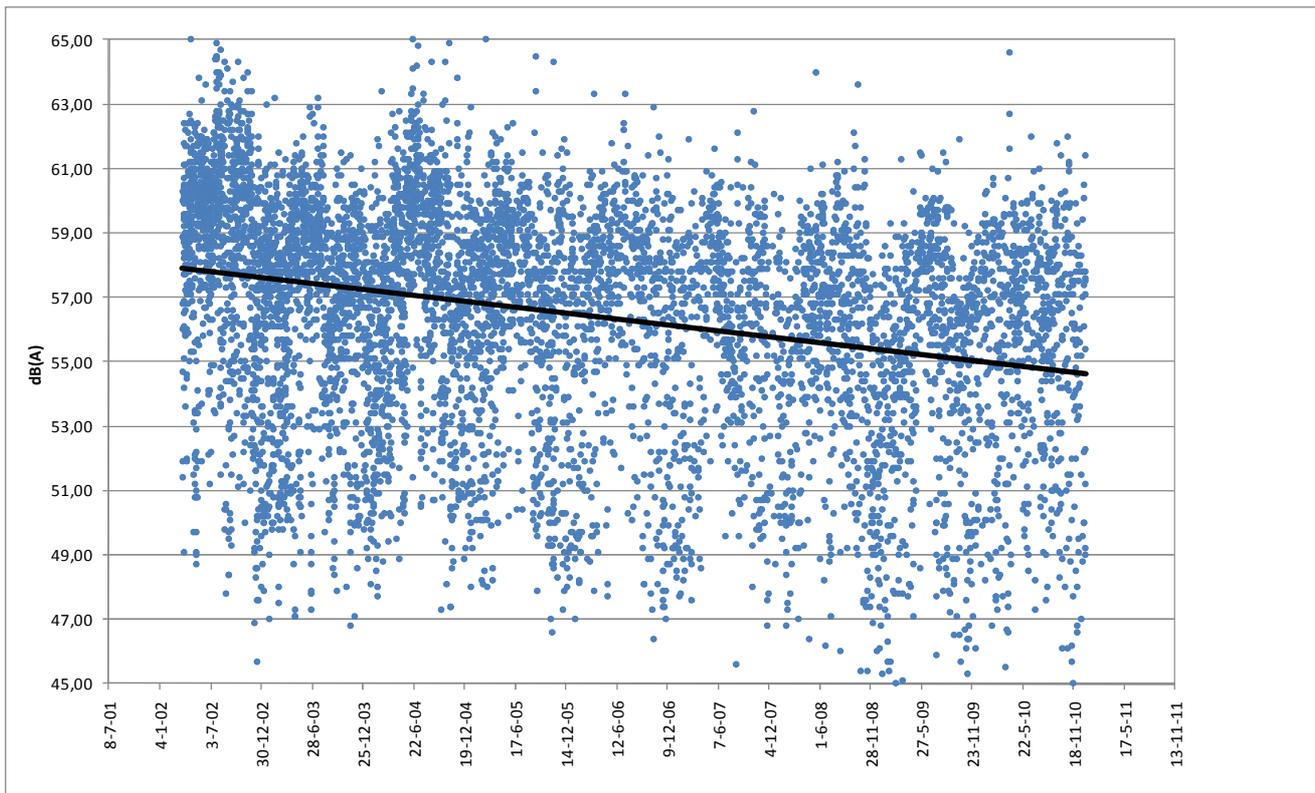
Podemos mencionar que en este punto de medición:

- Se cumplen ciclos similares en cada horario de medición: picos entre Julio y Septiembre y valles entre Noviembre y Marzo.
- El Leq promedio disminuyó a razón de 0,35 dB(A) por año.
- Los vientos que favorecen la propagación del sonido hacia este punto de medición (ONO, O, OSO, SO), e incrementan el nivel sonoro percibido, son más frecuentes entre los meses de Abril y Septiembre acentuándose en Julio.
- El flujo de tránsito es medio, factor que puede afectar directa o indirectamente la medición.

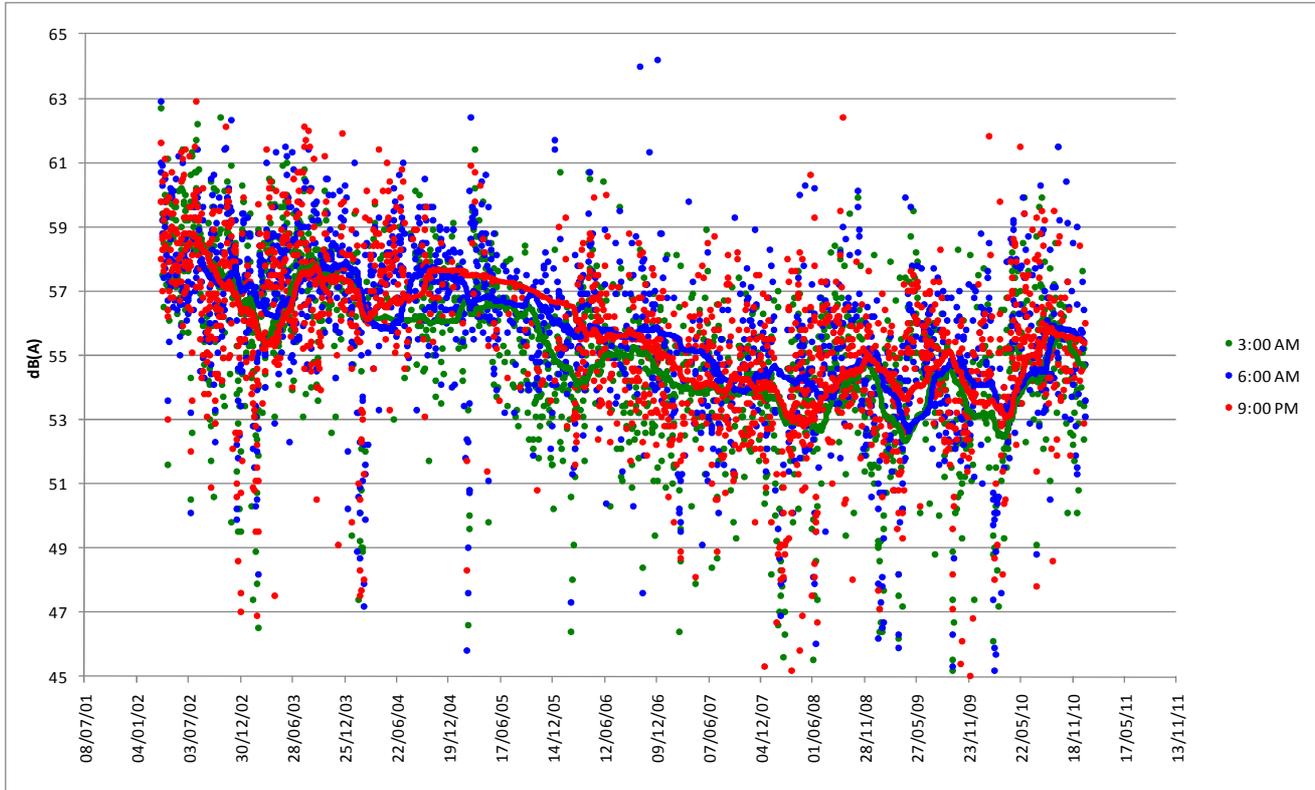
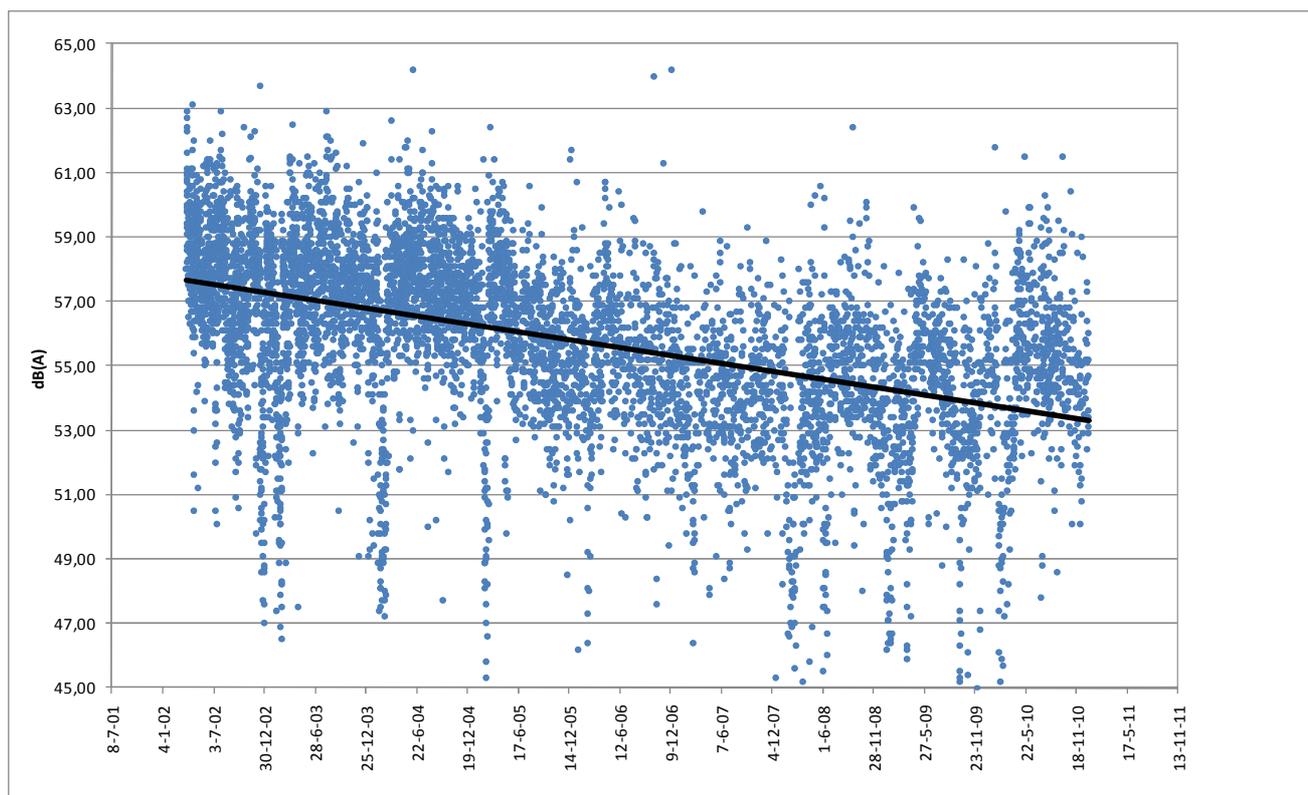
Podemos mencionar que en este punto de medición:

- Se cumplen ciclos similares en cada horario de medición: valles en Marzo y picos entre Agosto y Noviembre, a excepción del período comprendido entre Diciembre de 2004 y Diciembre de 2007.
- El Leq promedio disminuyó a razón de 0,45 dB(A) por año.
- Los vientos que favorecen la propagación del sonido hacia este punto de medición (SSO, S, SSE, SE), e incrementan el nivel sonoro percibido, son menos frecuentes en el mes de Marzo.
- El flujo de tránsito de camiones y vehículos particulares es escaso.

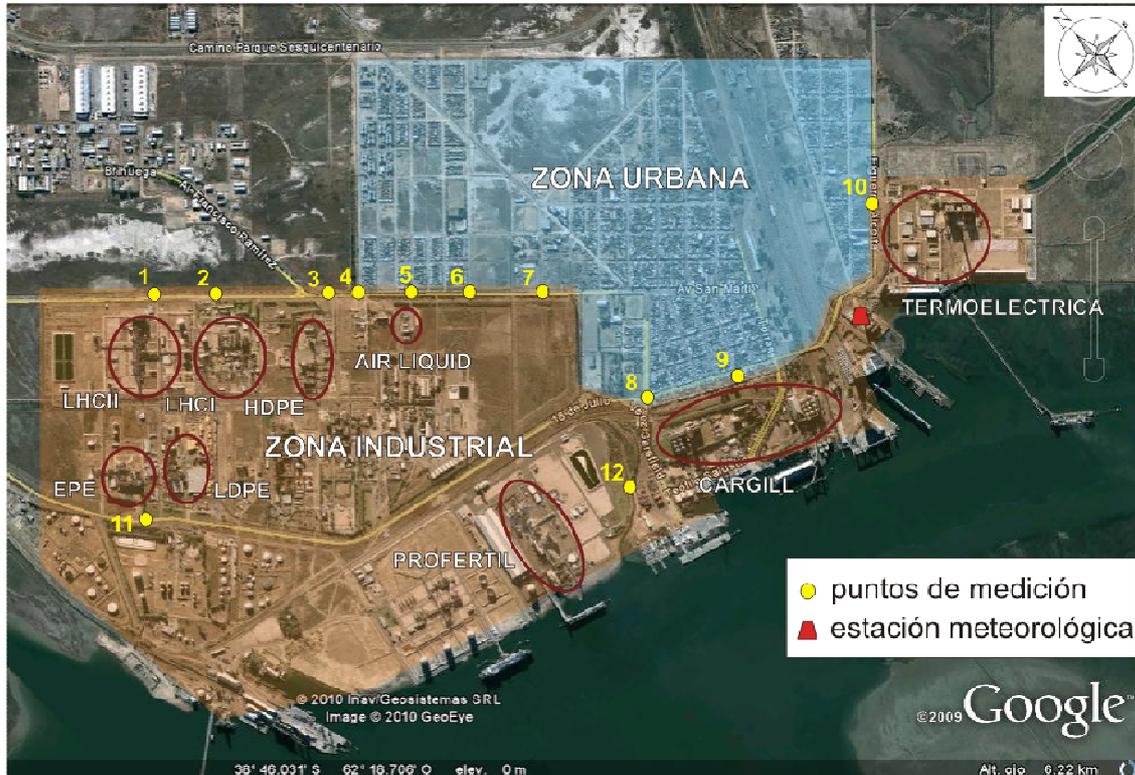
Una vez obtenido el modelo acústico, se procedió a cotejar su precisión realizando una comparación, en función de los niveles sonoros en 12 puntos receptores, con un método de trazado de rayos implementado por el software comercial SoundPlan® v 6.3.

Zona de estudio que incluye las plantas multi-fuentes consideradas y los puntos receptores de validación.

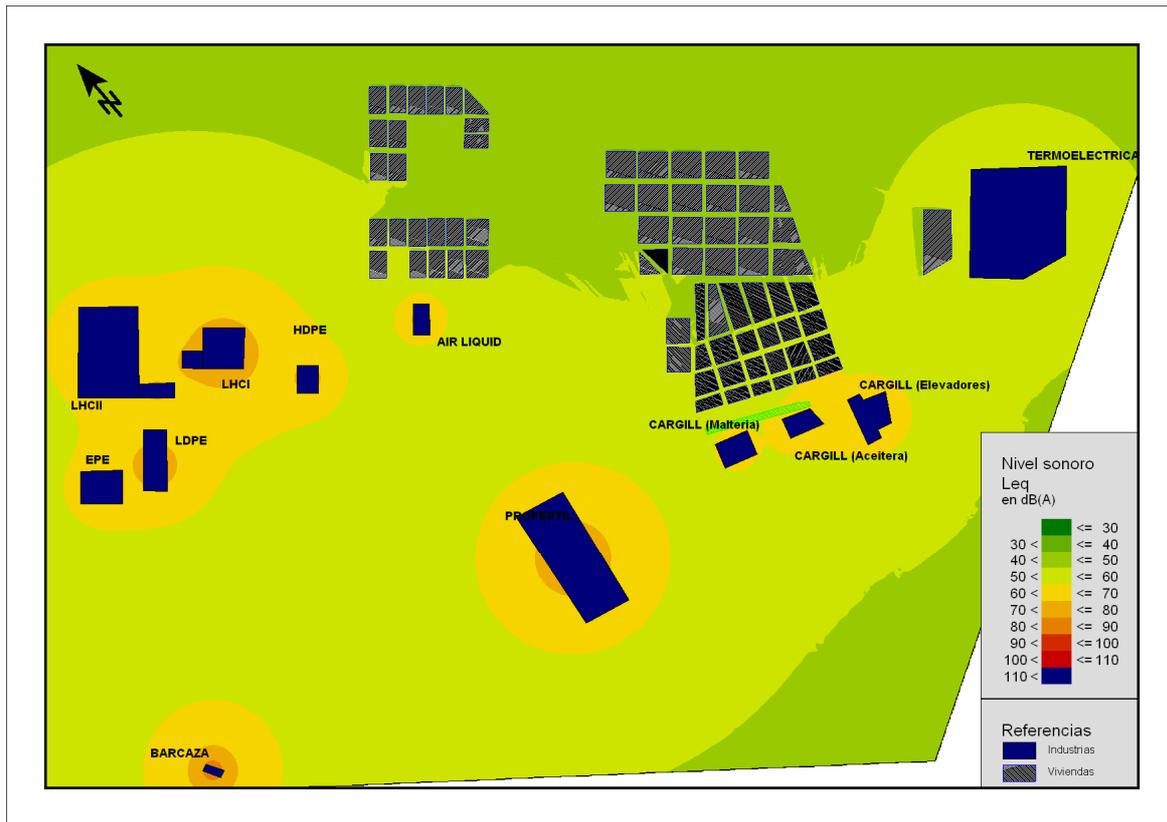
Asimismo se elaboró un mapa acústico, utilizando el software SoundPlan®, a los efectos de representar los niveles sonoros en toda la zona de estudio, considerando como única fuente de ruido a las plantas industriales, quedando relacionado así, el ruido y el lugar geográfico donde ocurre.

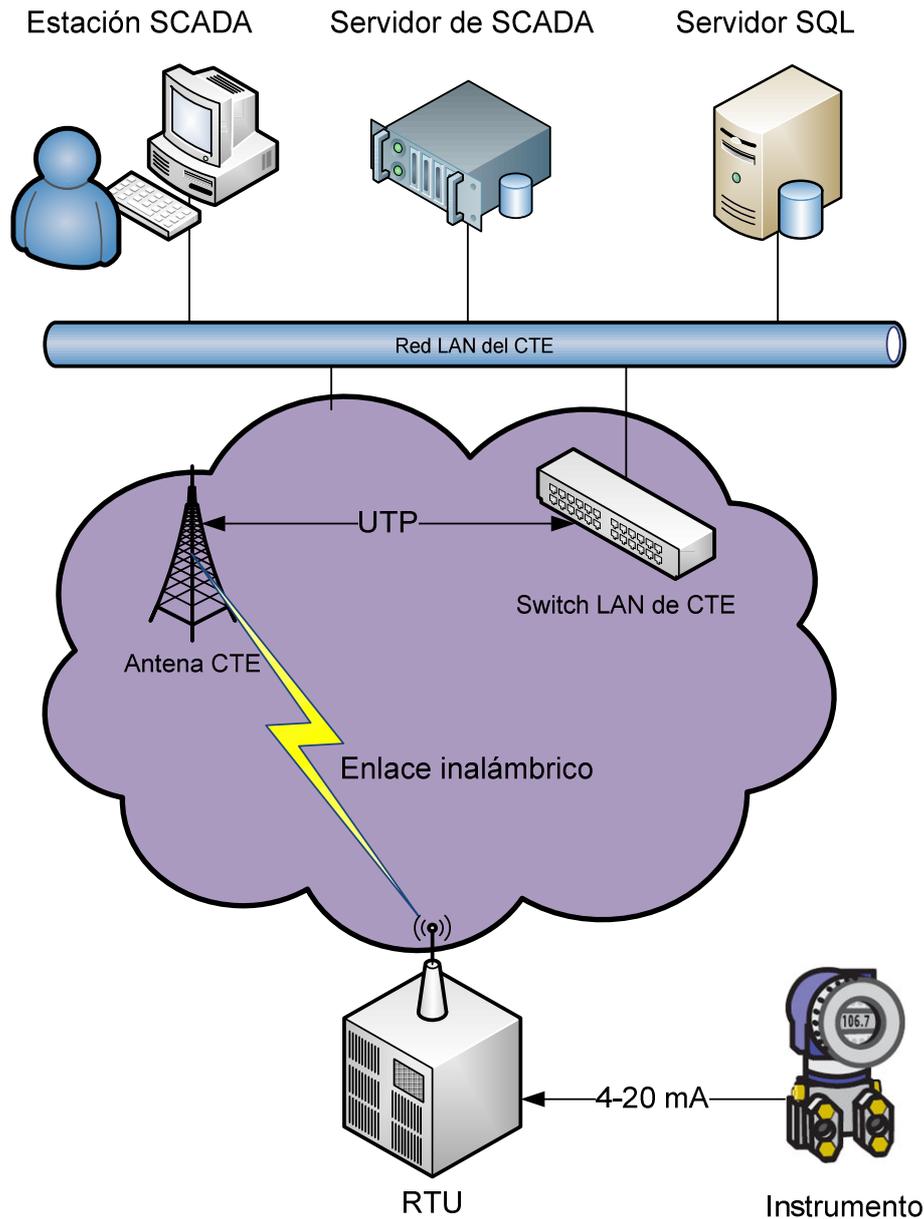
Ilustración 2: Arquitectura de comunicaciones

El diagrama a continuación muestra una simplificación esquemática de la arquitectura para el subsistema de comunicaciones:

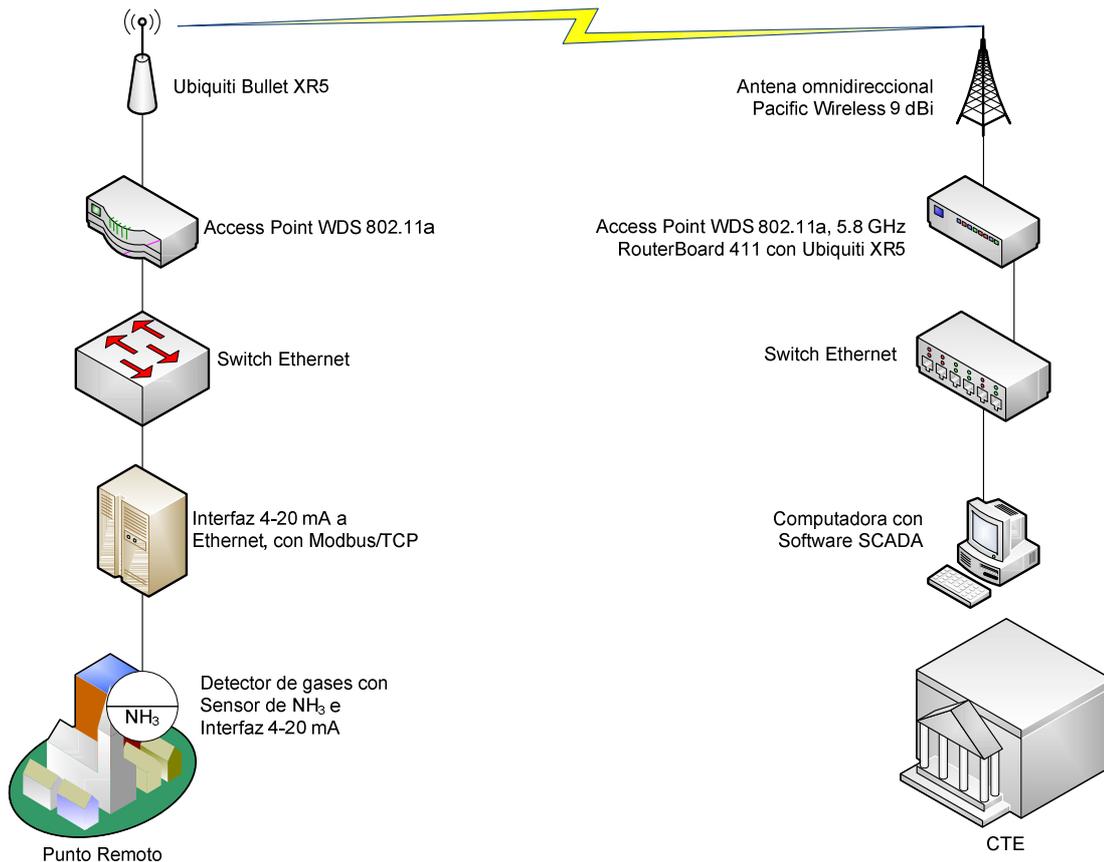
**Ilustración 3: Infraestructura de comunicaciones**

El equipamiento inalámbrico instalado en los puntos de medición remotos quedó integrado a la red existente.

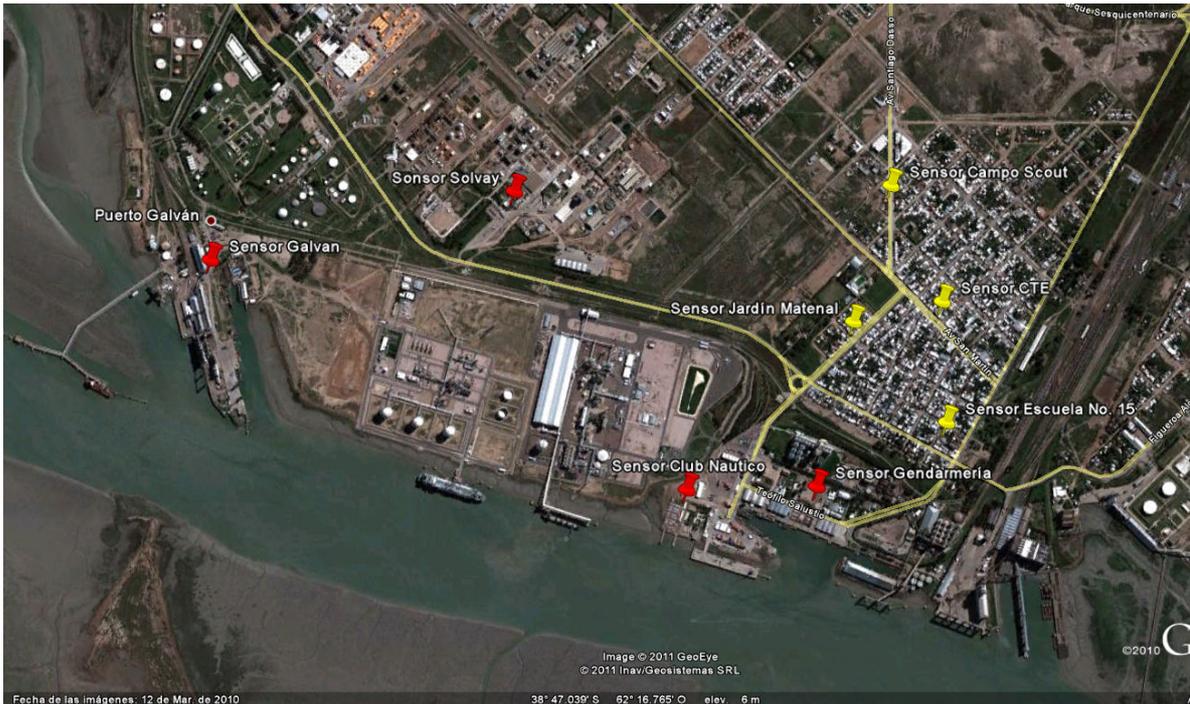
**Ilustración 4: Ubiación de RTU**

En la siguiente figura se muestran las ubicaciones para las Unidades Terminales Remotas. Se distingue entre los sensores que actualmente están colectando mediciones en el sistema legado de sensores marca Bacharach (en amarillo) de los sensores nuevos con Unidad Terminal Remota y sensor marca Honeywell (en rojo):

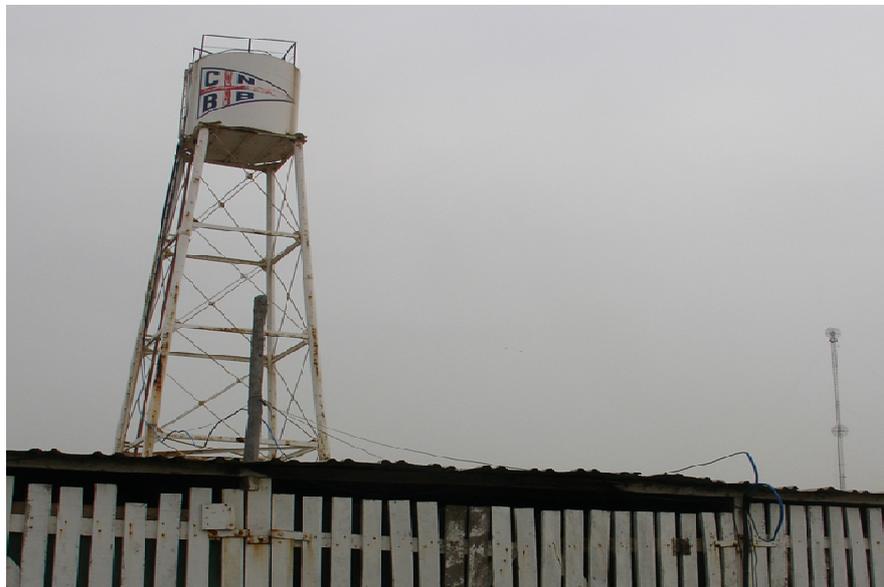
**Ilustración 5: Ubiación de antena en Club Náutico**

Se identificó como una de las ubicaciones más convenientes el acceso o el límite norte del Club Náutico, debido a que la altura del tanque de agua permite ubicar convenientemente la antena. Por otro lado, este lugar ofrece una posición próxima a la planta Profertil en la misma dirección que uno de los vientos predominantes.

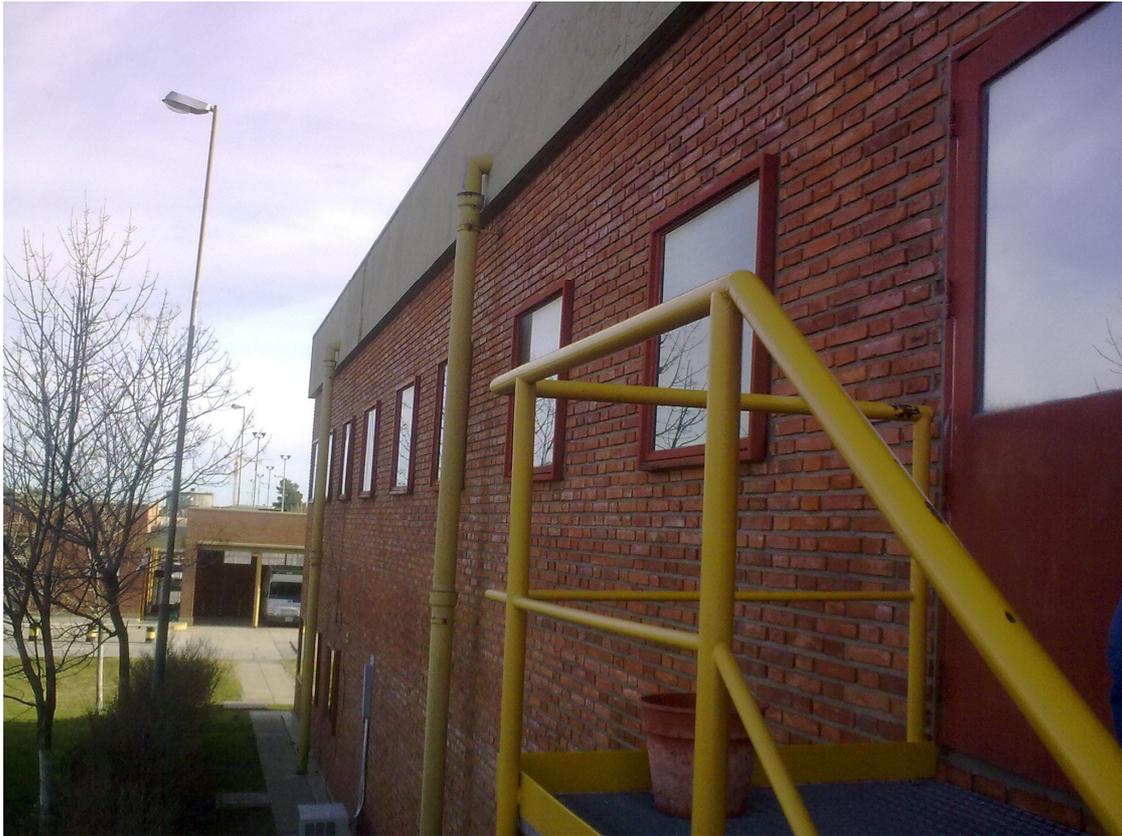
Ilustración 6: Ubicación de antena en Solvay

Para Solvay, se seleccionó el lugar con criterio similar en cuanto a los vientos predominantes. Se decide ubicar además la RTU en un sector fuera del sector productivo de planta para facilitar su acceso para mantenimiento:

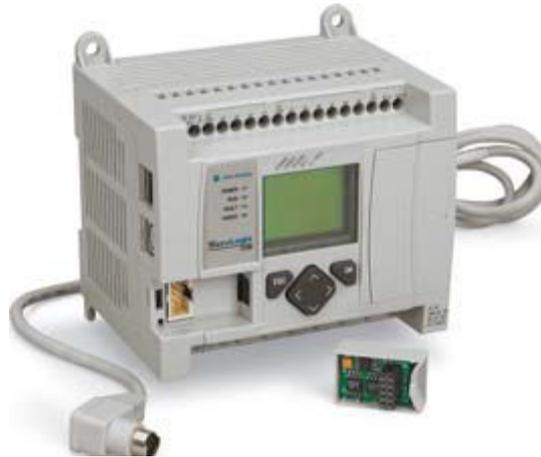
Ilustración 7: PLC Rockwell Automation Micrologix 1100

La componente principal de la RTU es el PLC, que permite una programación flexible, tiene entradas analógicas incorporadas y comunicaciones vía Ethernet.

Utilizando el software RSLogix 500, el Micrologix 1100 puede ser programado con un set de instrucciones común en la industria. Estos controladores disponen de un puerto RS 232/485 para comunicaciones serie, lo que permite utilizarlos con el protocolo MODBUS. Este modelo cuenta además con una pequeña pantalla de visualización, con la que se interactúa con teclas multifunción. En la pantalla se puede ver la medición del instrumento analógico de forma continua y se puede monitorear el estado de las entradas o salidas, así como hacer cambios a las mismas.

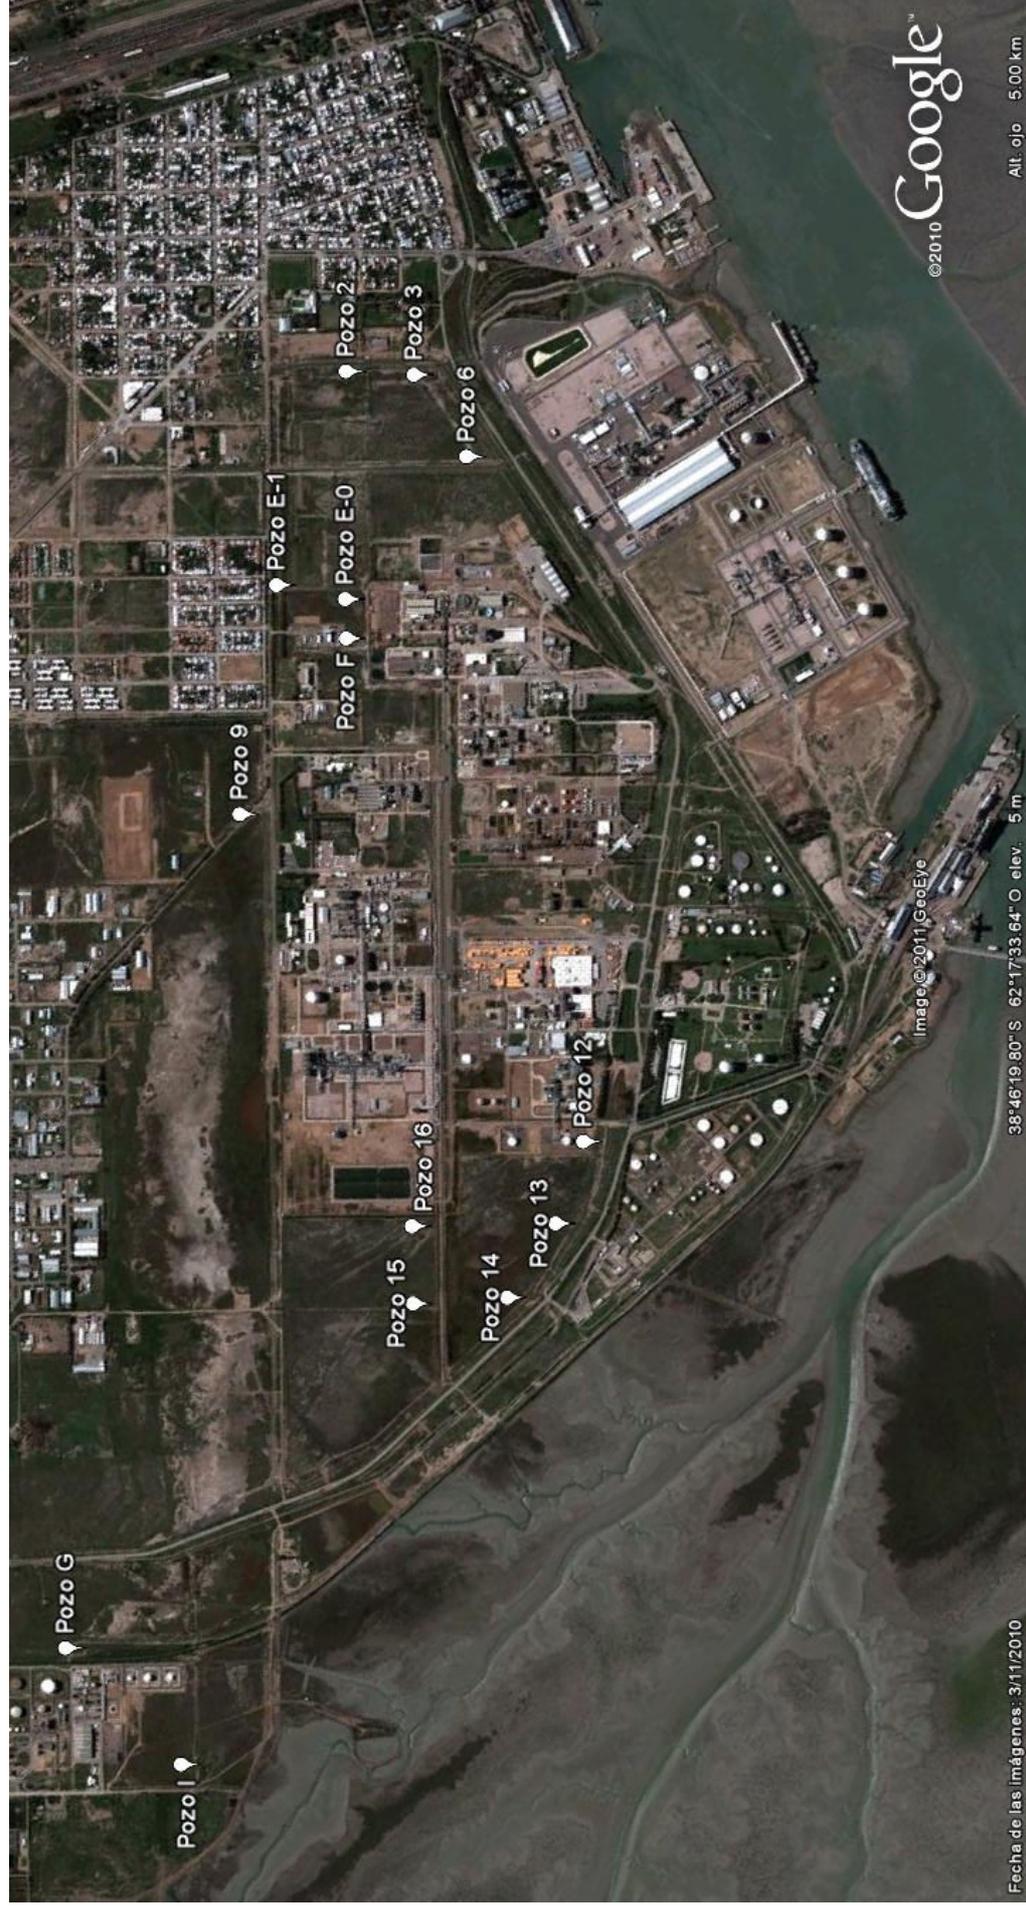
**Figura I, Ubicación de los pozos de monitoreo externo.**

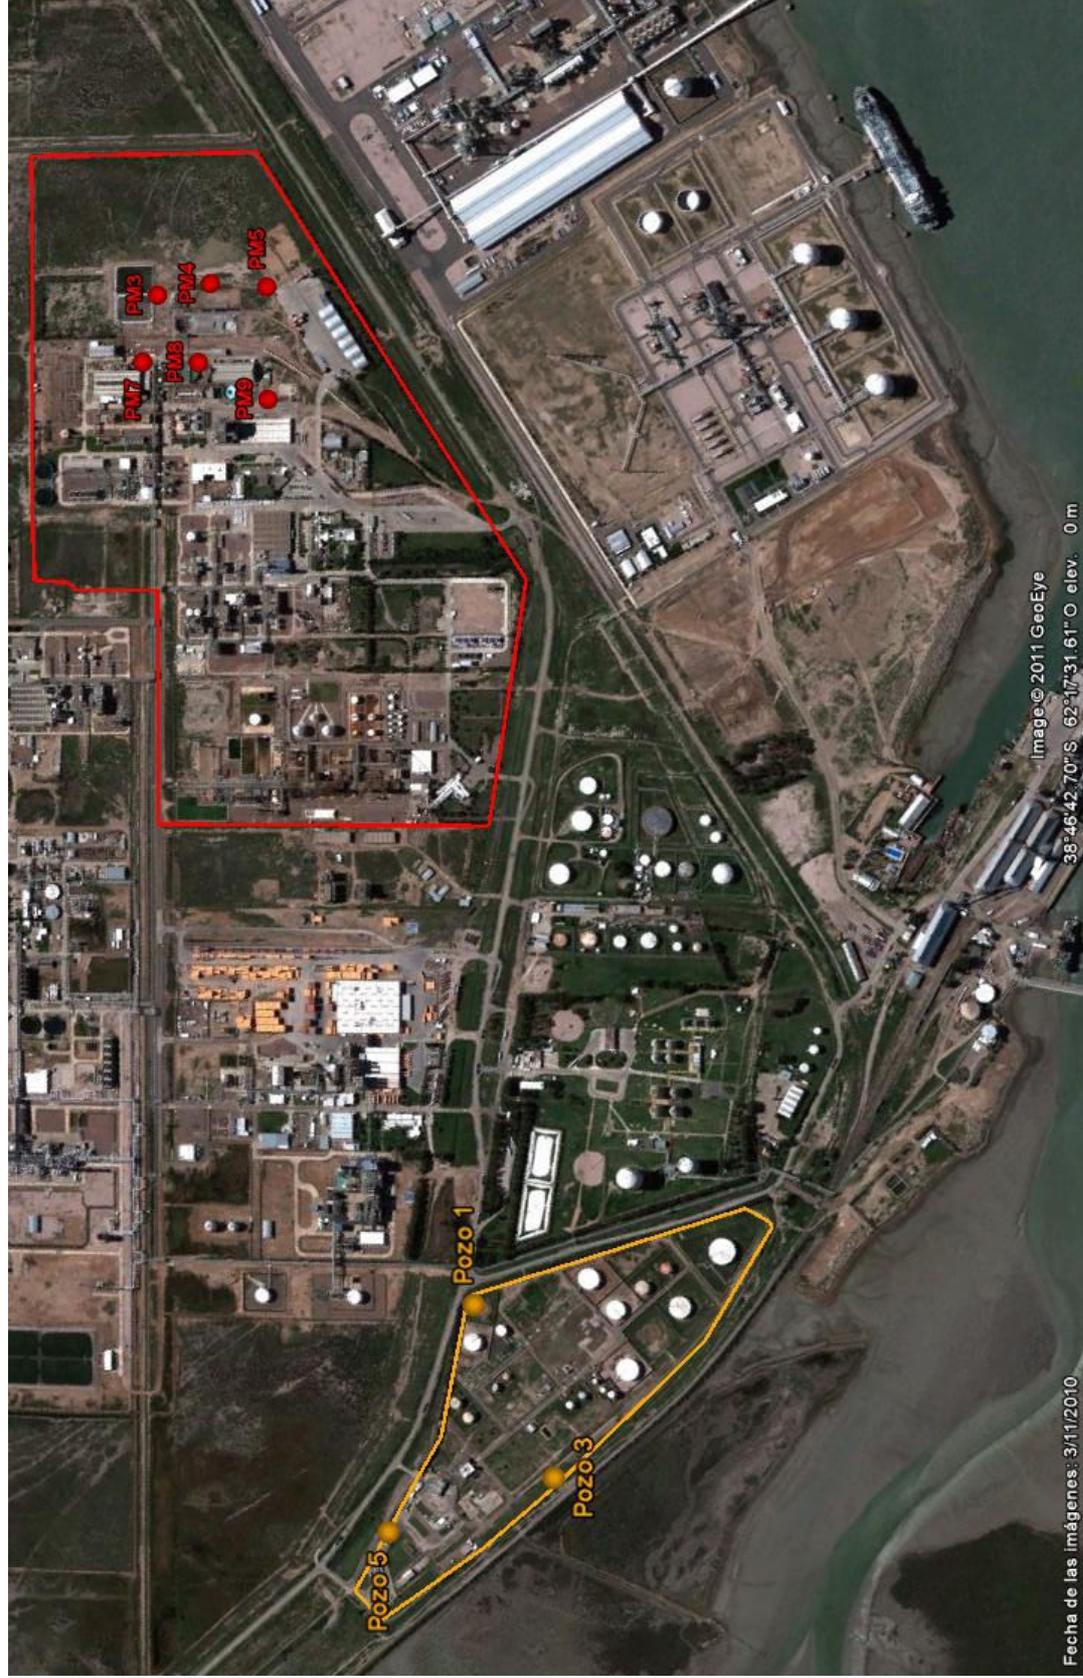
**Figura II, Ubicación de los pozos de monitoreo internos de planta.**

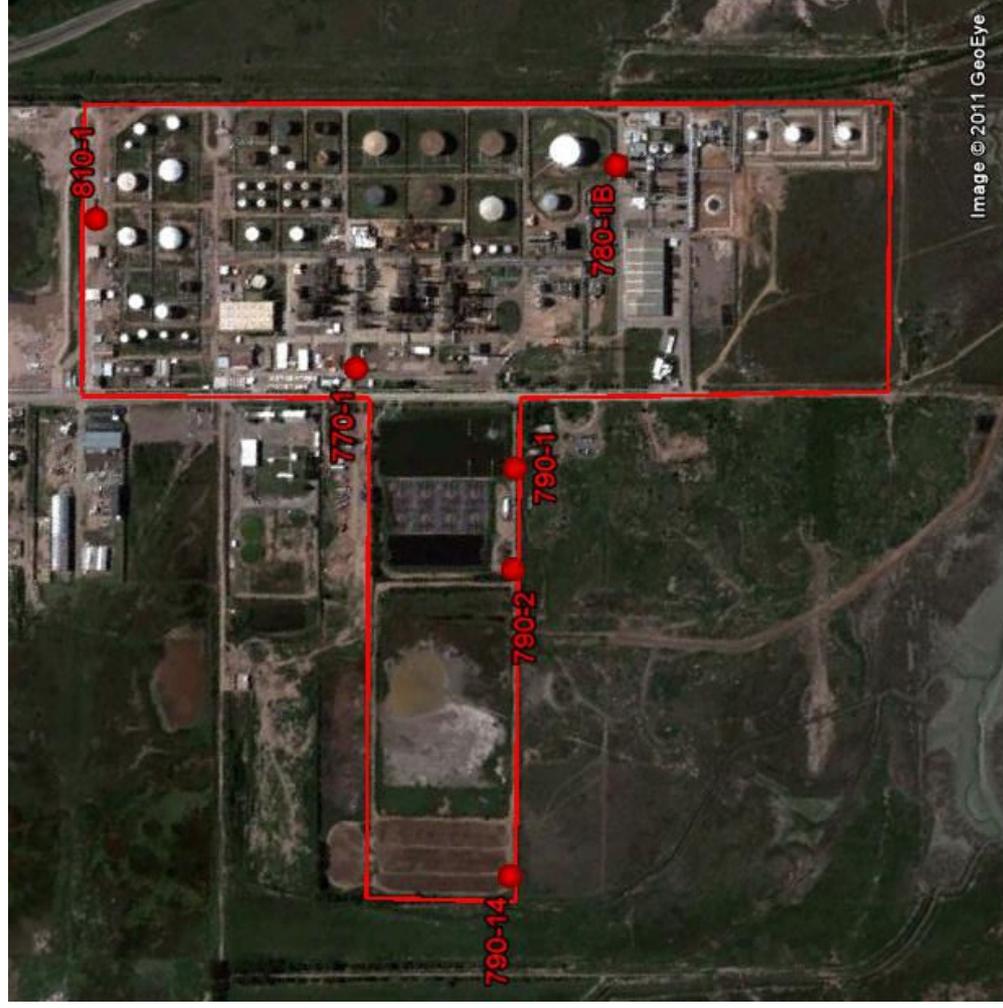
**Figura III, Ubicación de los pozos de monitoreo internos de planta, Detalle de la empresa Petrobras Argentina S.A.**

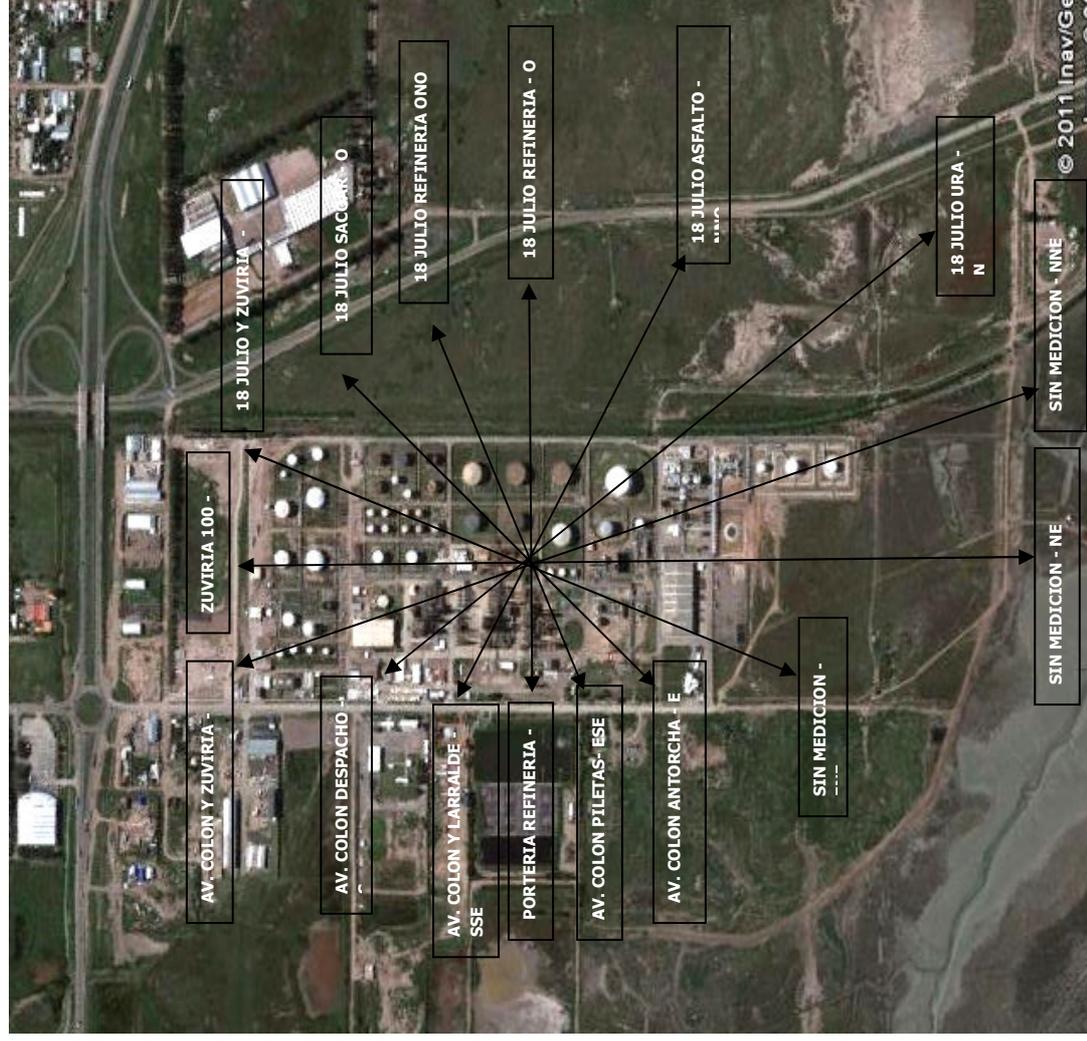
Plano con la ubicación de los puntos de monitoreo de VOC's y BTEX.
