# PIM

## Programa Integral de Monitoreo

Polo Petroquímico y Área Portuaria del Distrito de Bahía Blanca

## Undécima Auditoría

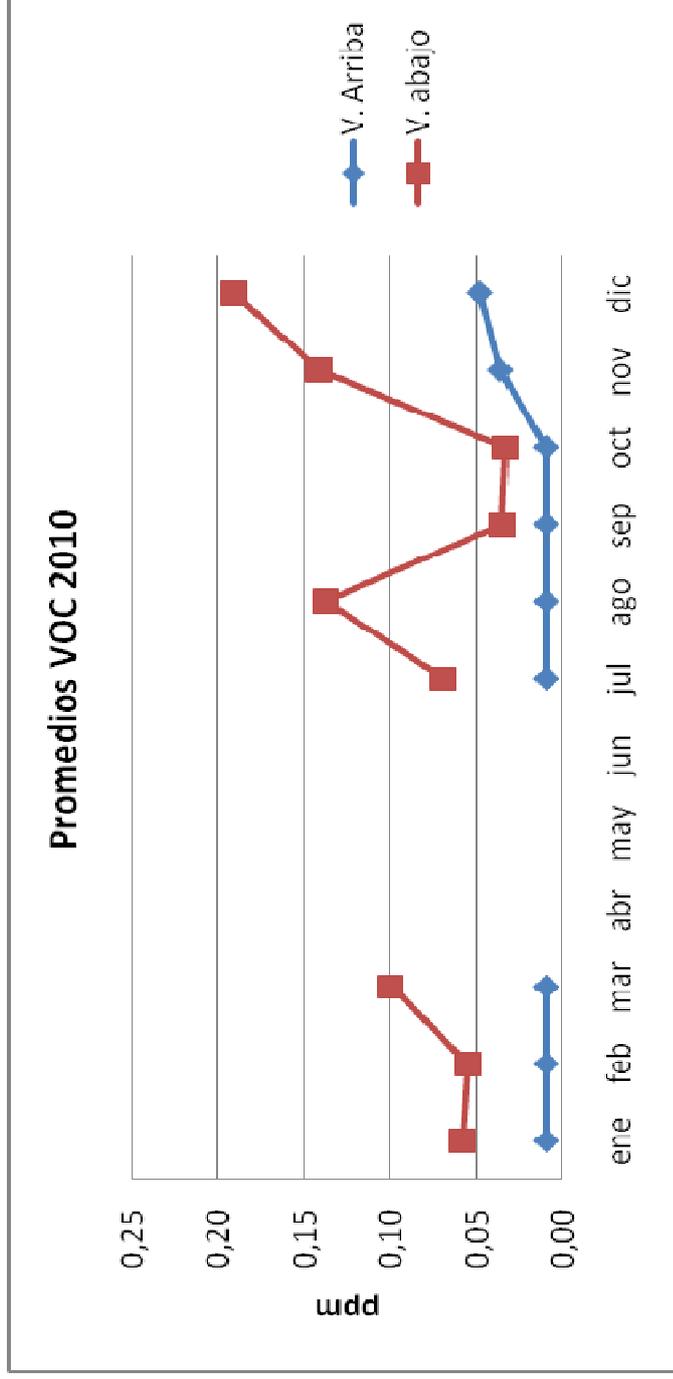
ANEXO II. Gráfico I. Promedios de VOC vientos arriba y abajo de la Refinería.

Valores expresados en ppm de VOC

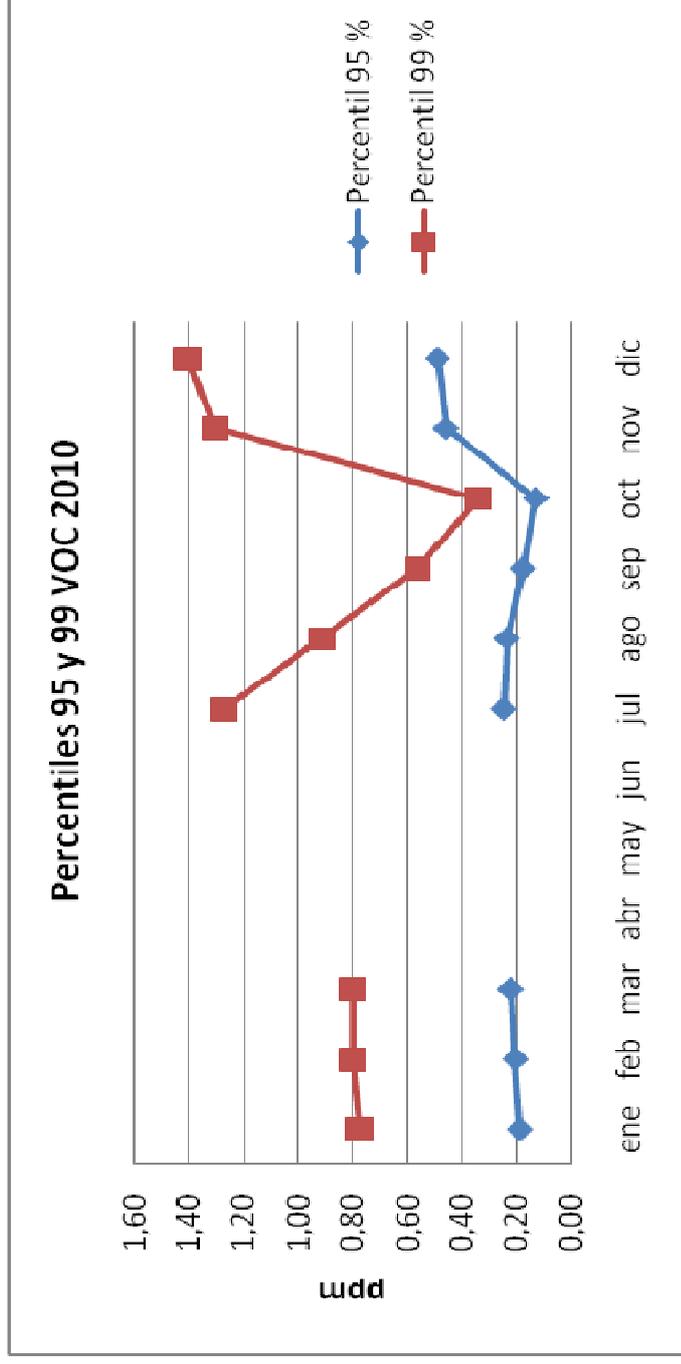
ANEXO II. Gráfico II. Percentiles mensuales P<sub>95</sub> y P<sub>99</sub> de VOC.

Valores expresados en ppm de VOC

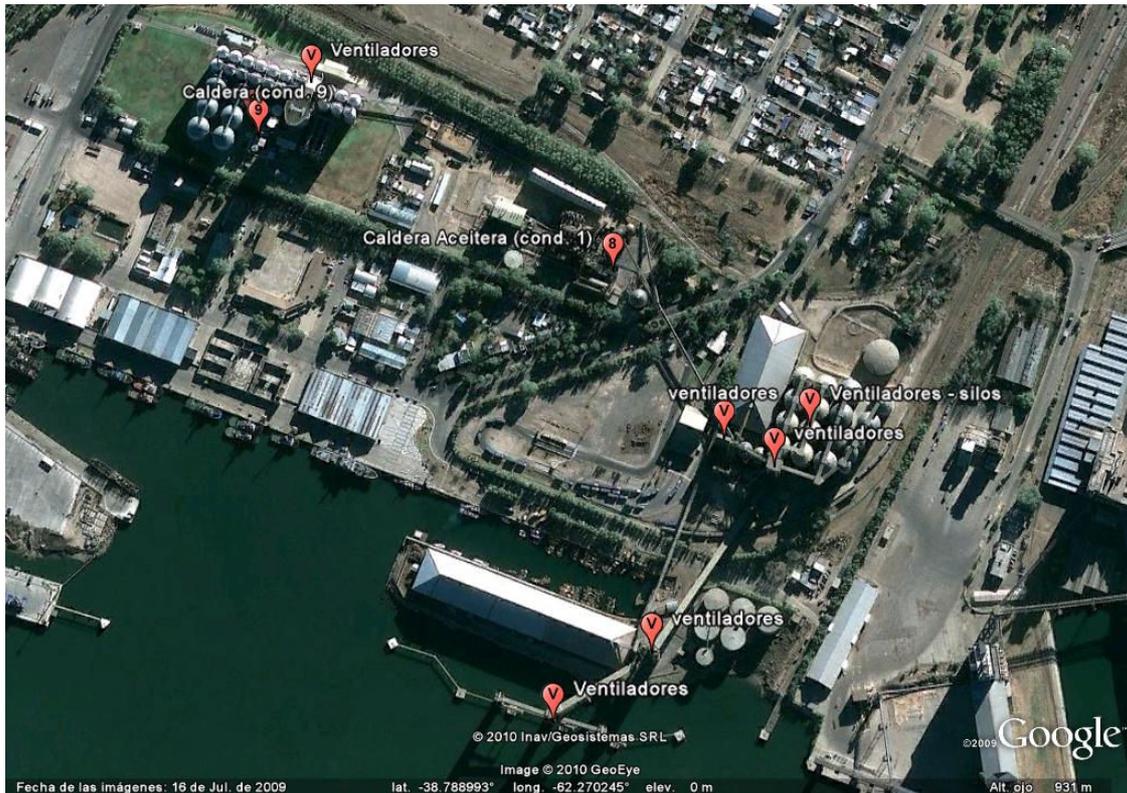
Esta empresa presenta su DDJJ dividiendo el complejo en función de las características de las emisiones en cuatro sectores: Maltería, Aceitera, Elevador y Puerto.

Existen 46 fuentes de emisión representadas por 3 calderas, 40 ventiladores del sistema de filtrado y sistema de aspiración, 2 acondicionadores de semillas y el secador de harinas.

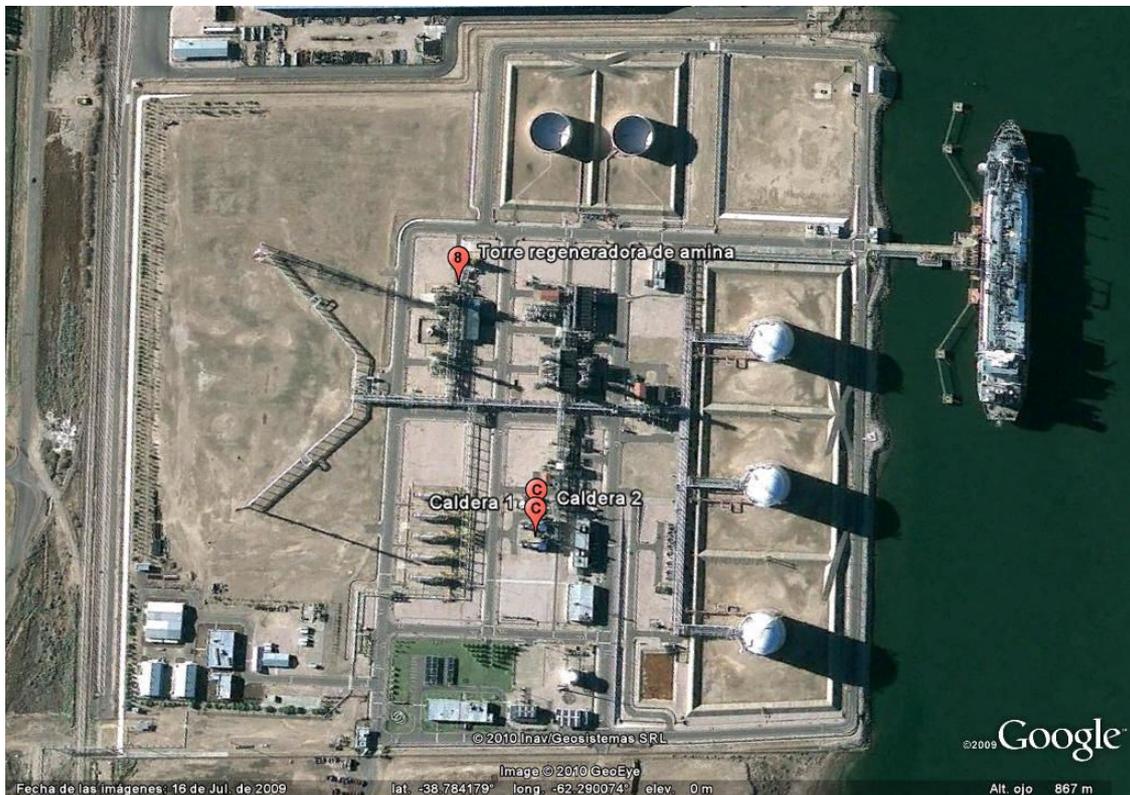
Esta planta cuenta con 3 fuentes de emisión representadas por 2 calderas de generación de vapor y una torre regeneradora de amina.

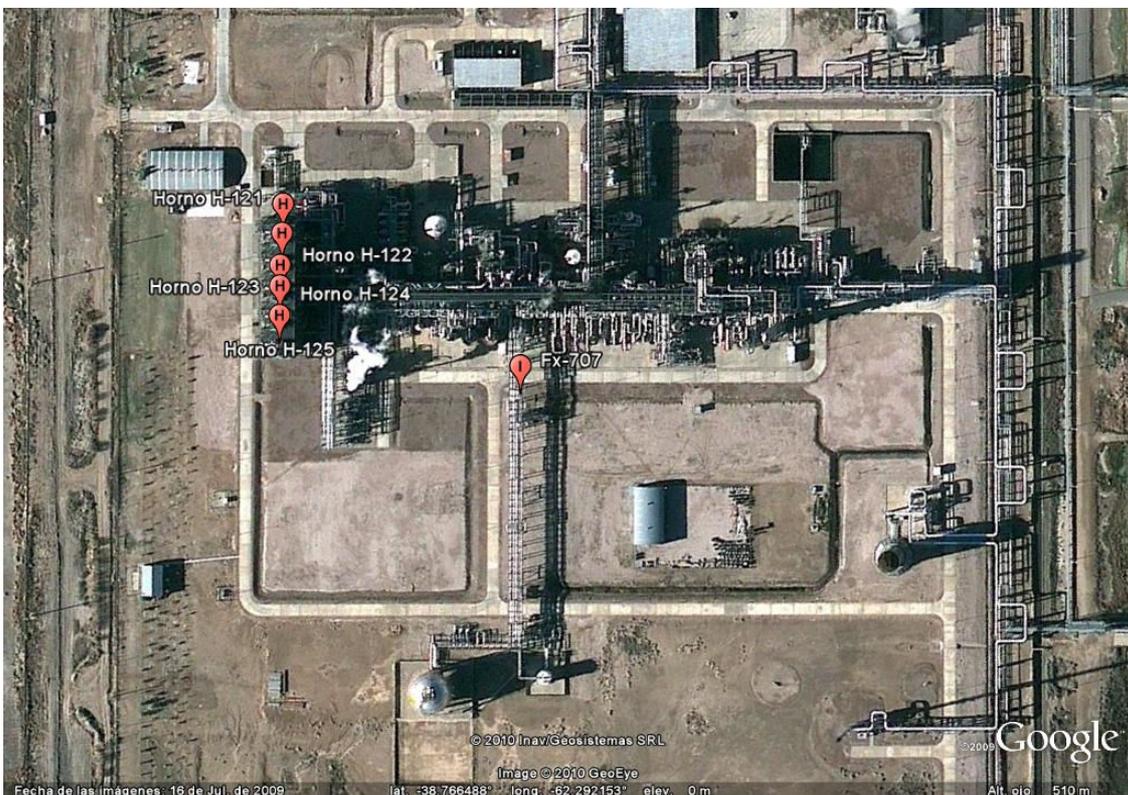
LHC II: en ésta existen 5 hornos de crackeo térmico de etano y un incinerador cáustico para los efluentes de LHC I y II.

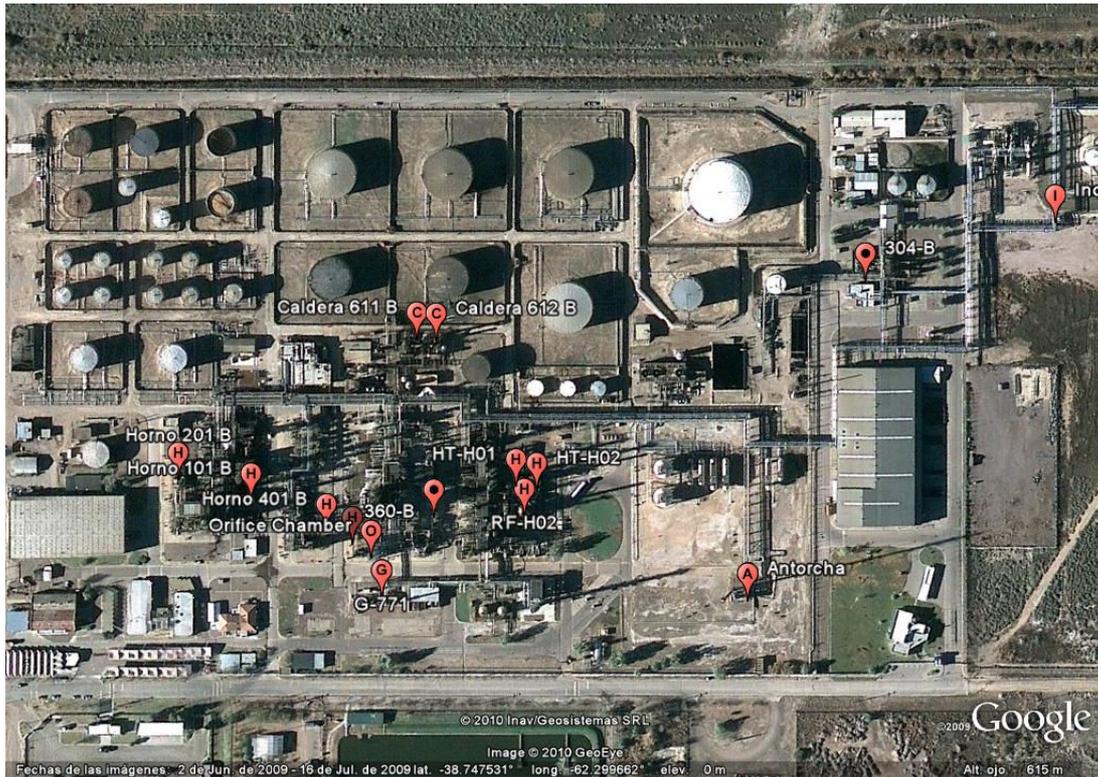
Existen 18 fuentes de emisión constituidas por 2 hornos de calentamiento de petróleo crudo, 5 hornos de calentamiento de corrientes de proceso, 2 calderas de generación de vapor, una chimenea de gases de combustión, un equipo utilizado para la generación de energía eléctrica/vapor, una caldereta para calentamiento de aceite térmico (la cual se encuentra fuera de servicio), una antorcha de proceso (gases dulces y ácidos), un calentador de aceite, un horno incinerador (ubicado en la Unidad Recuperadora de Azufre) y un filtro de VOC captados del sistema de Tratamiento Primario de Efluentes Líquidos.

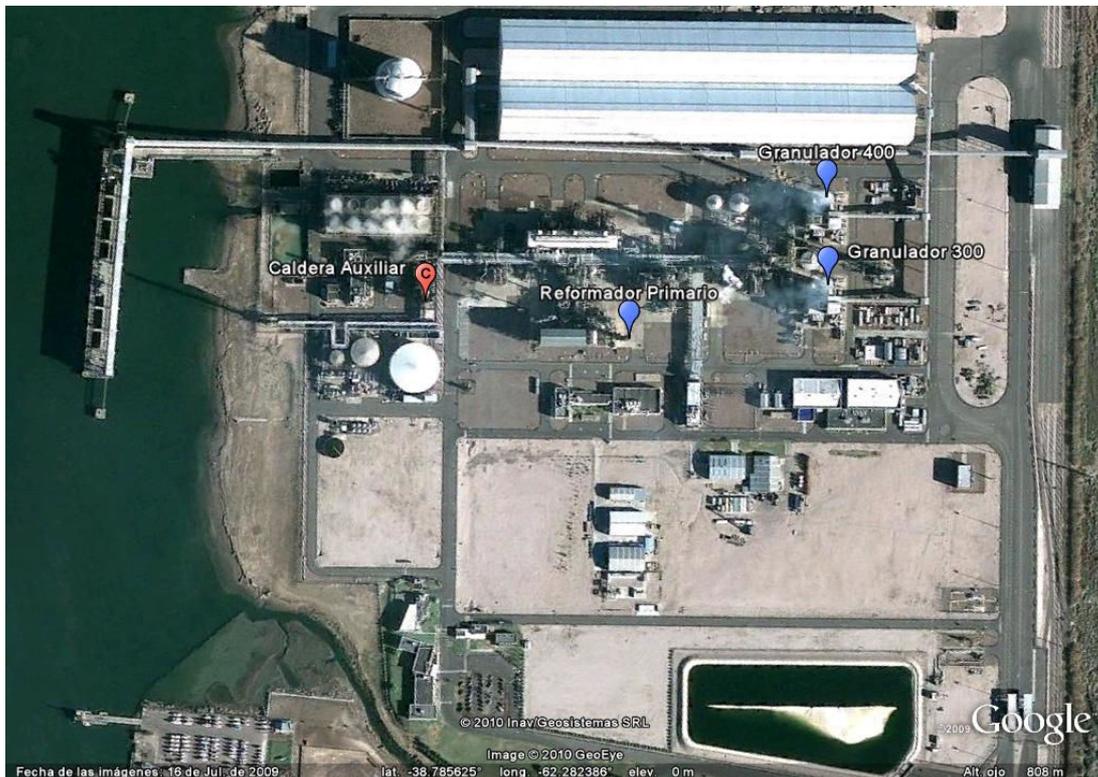
Existen 4 fuentes fijas de emisión de efluentes gaseosos representadas por una caldera de generación de vapor, un reformador de gases y 2 unidades de granulación.

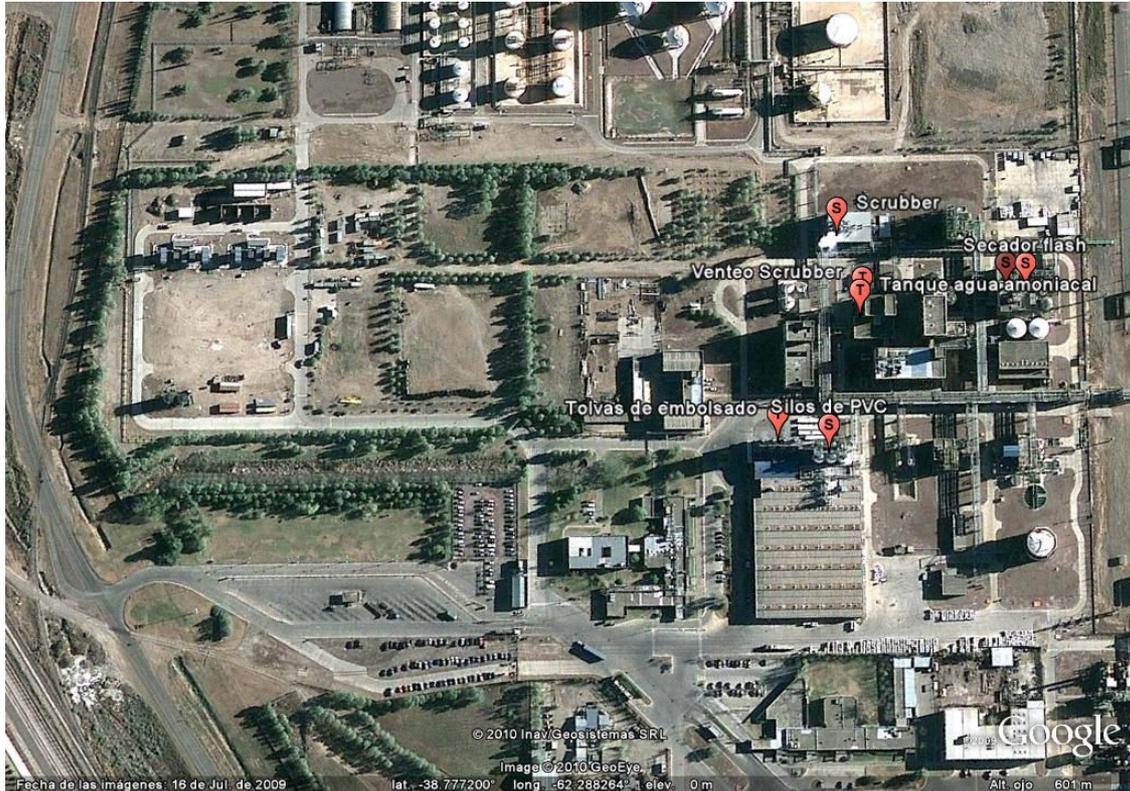
PVC: posee un secador flash, un secador de lecho fluidizado, 2 scrubbers. También cuenta con varios venteos de tolvas, silos, además de 2 venteos de VCM de las salas de análisis y uno del tanque de solución amoniacal.

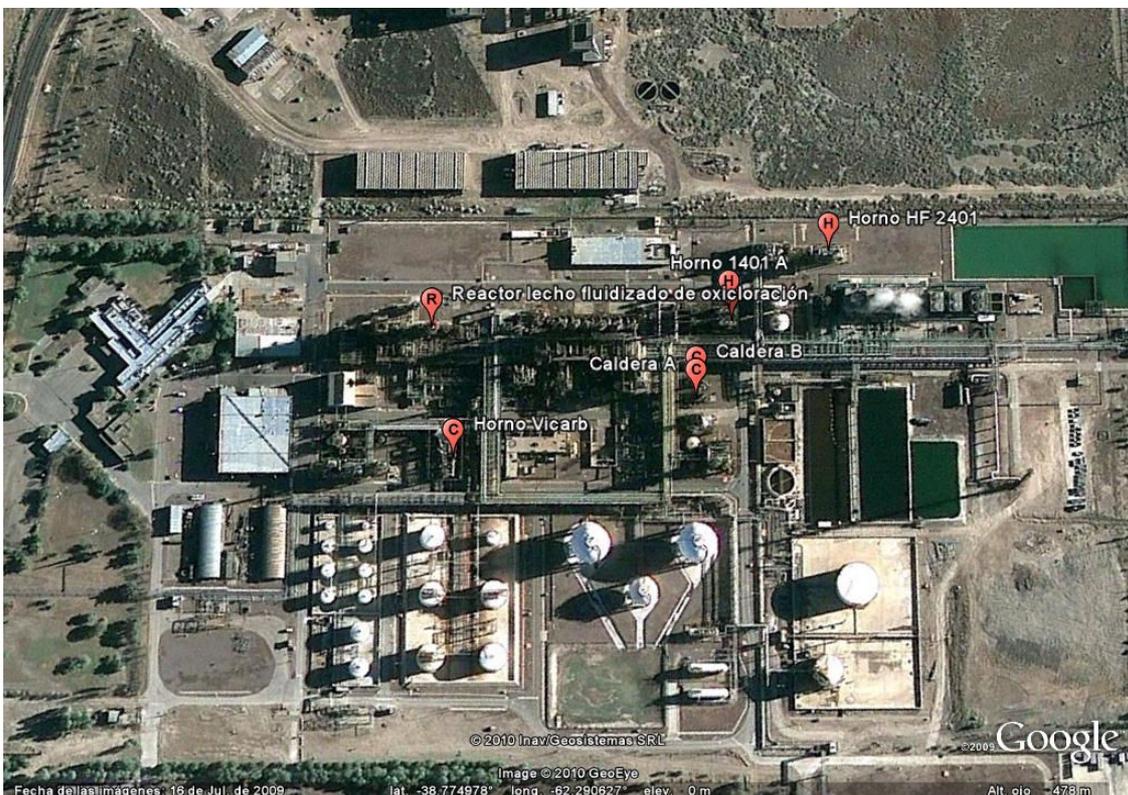
VCM: esta cuenta con 2 calderas, 3 hornos de crackeo térmico, un incinerador de gases efluentes y el venteo del reactor de oxícloración.

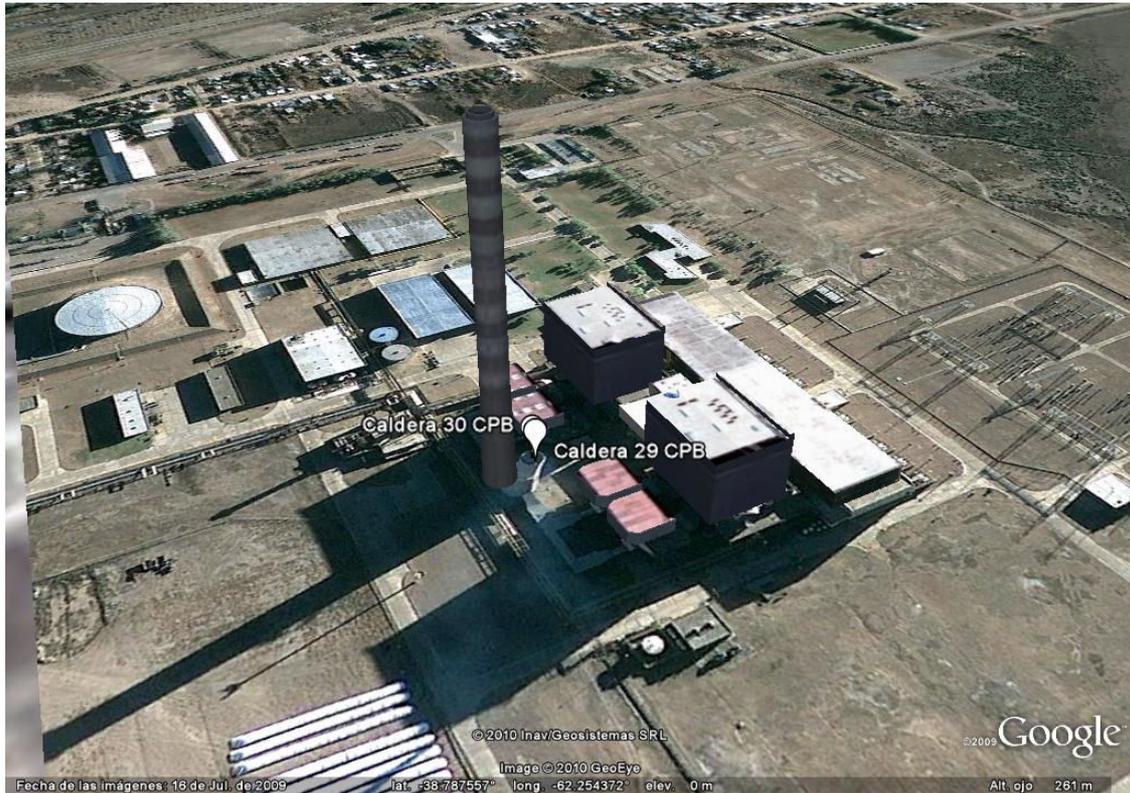
La Central Termoeléctrica cuenta con 2 calderas utilizadas para la generación de vapor. Sus efluentes son evacuados por una única chimenea.

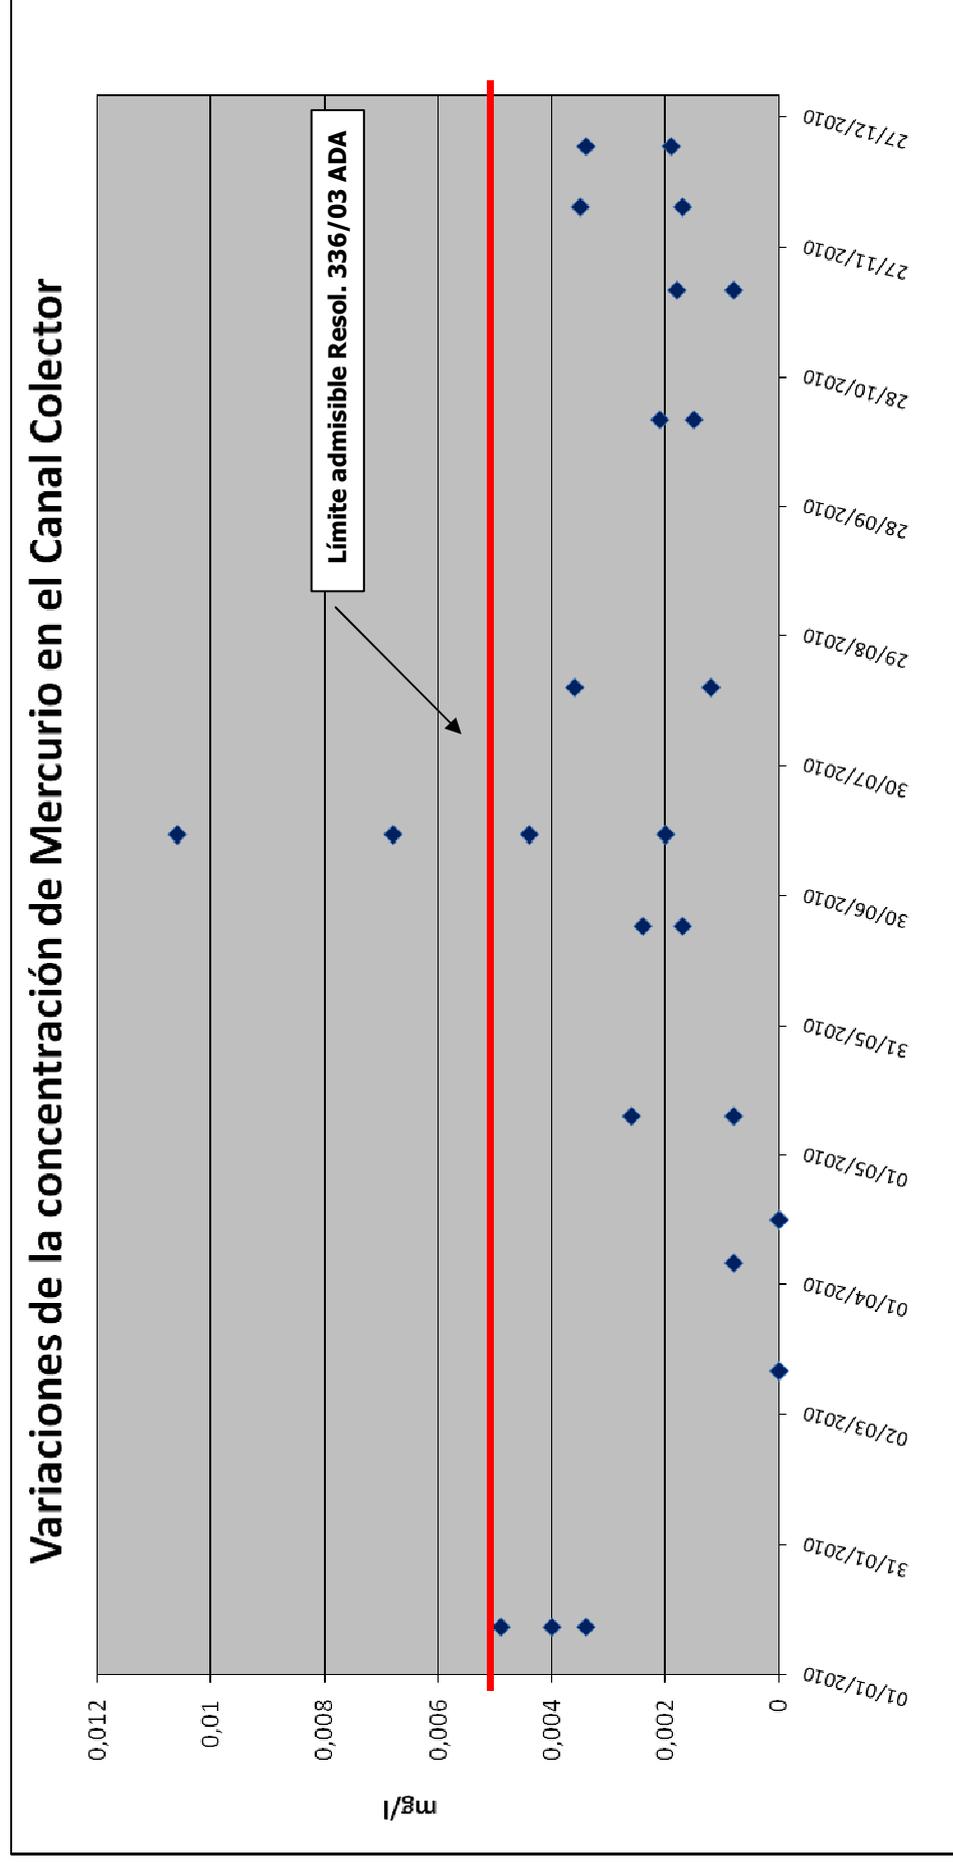
Gráfico I. Variaciones de la concentración de Mercurio en el Canal Colector.

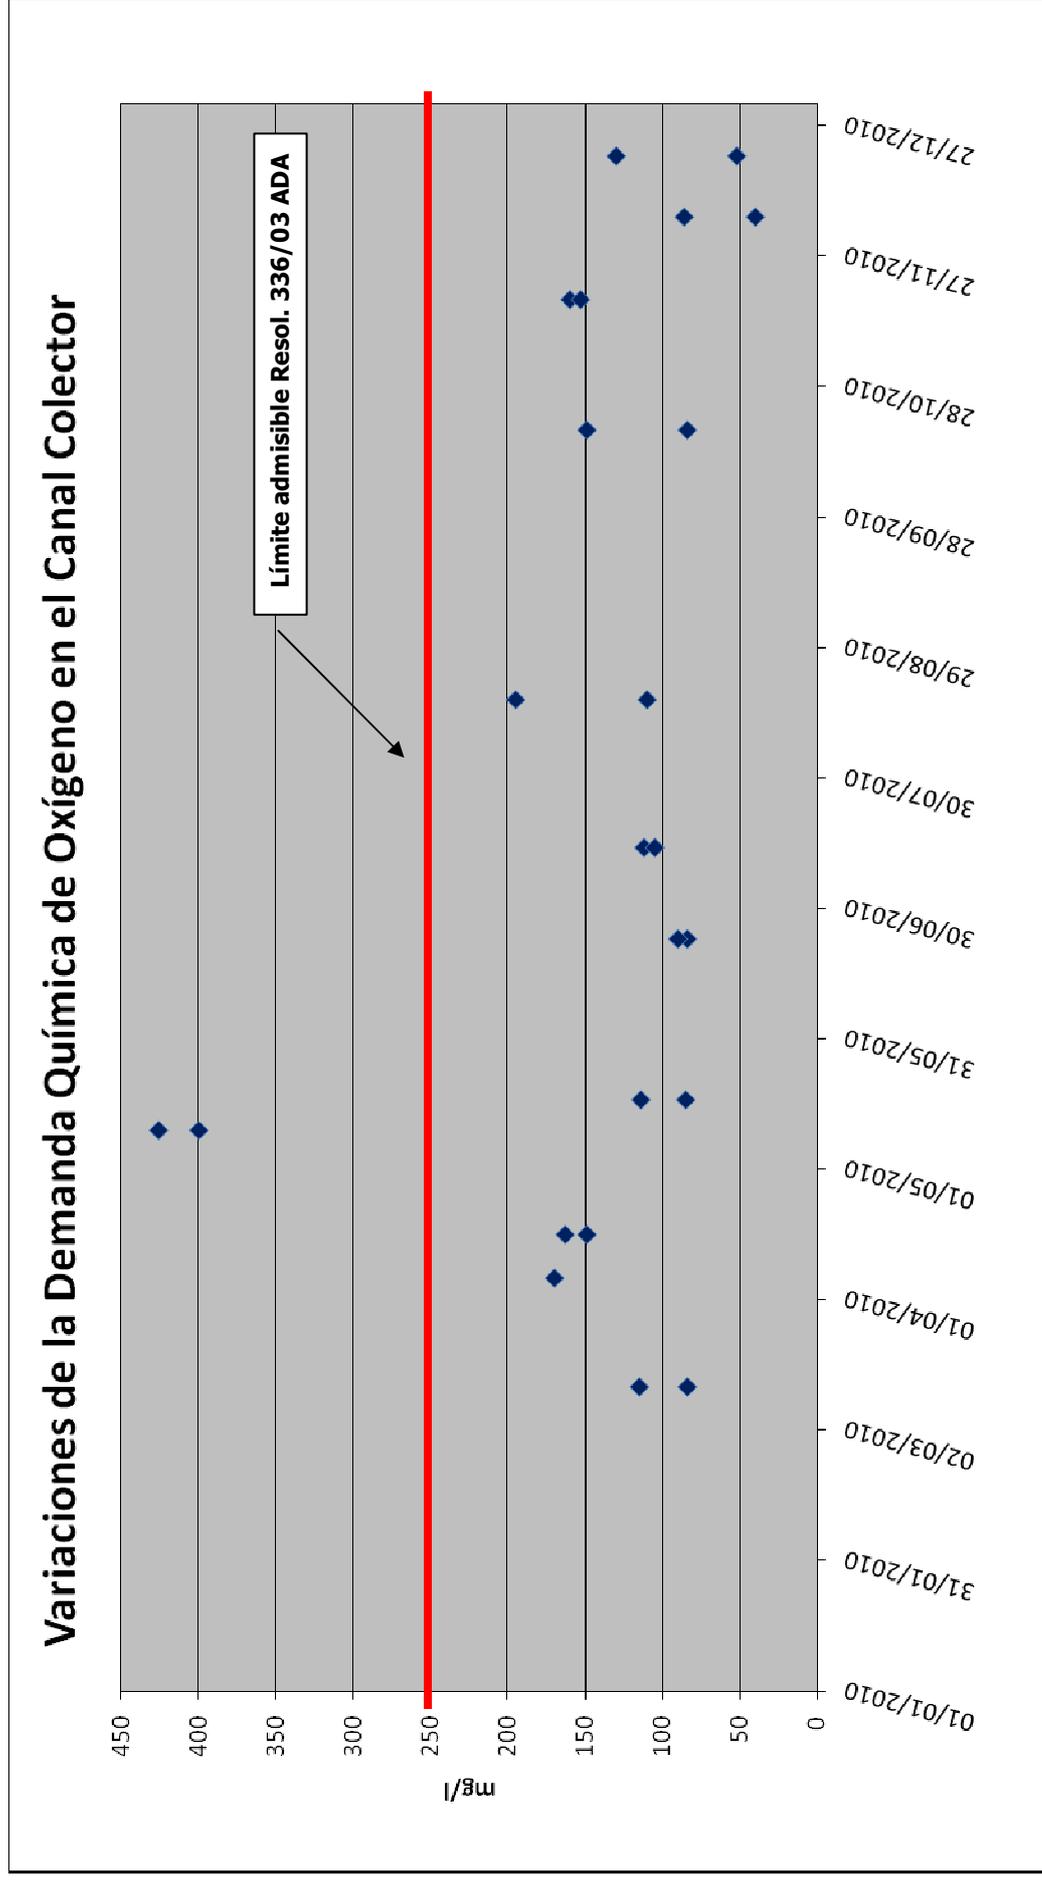
Gráfico II. Variaciones de la Demanda Química de Oxígeno en el Canal Colector.

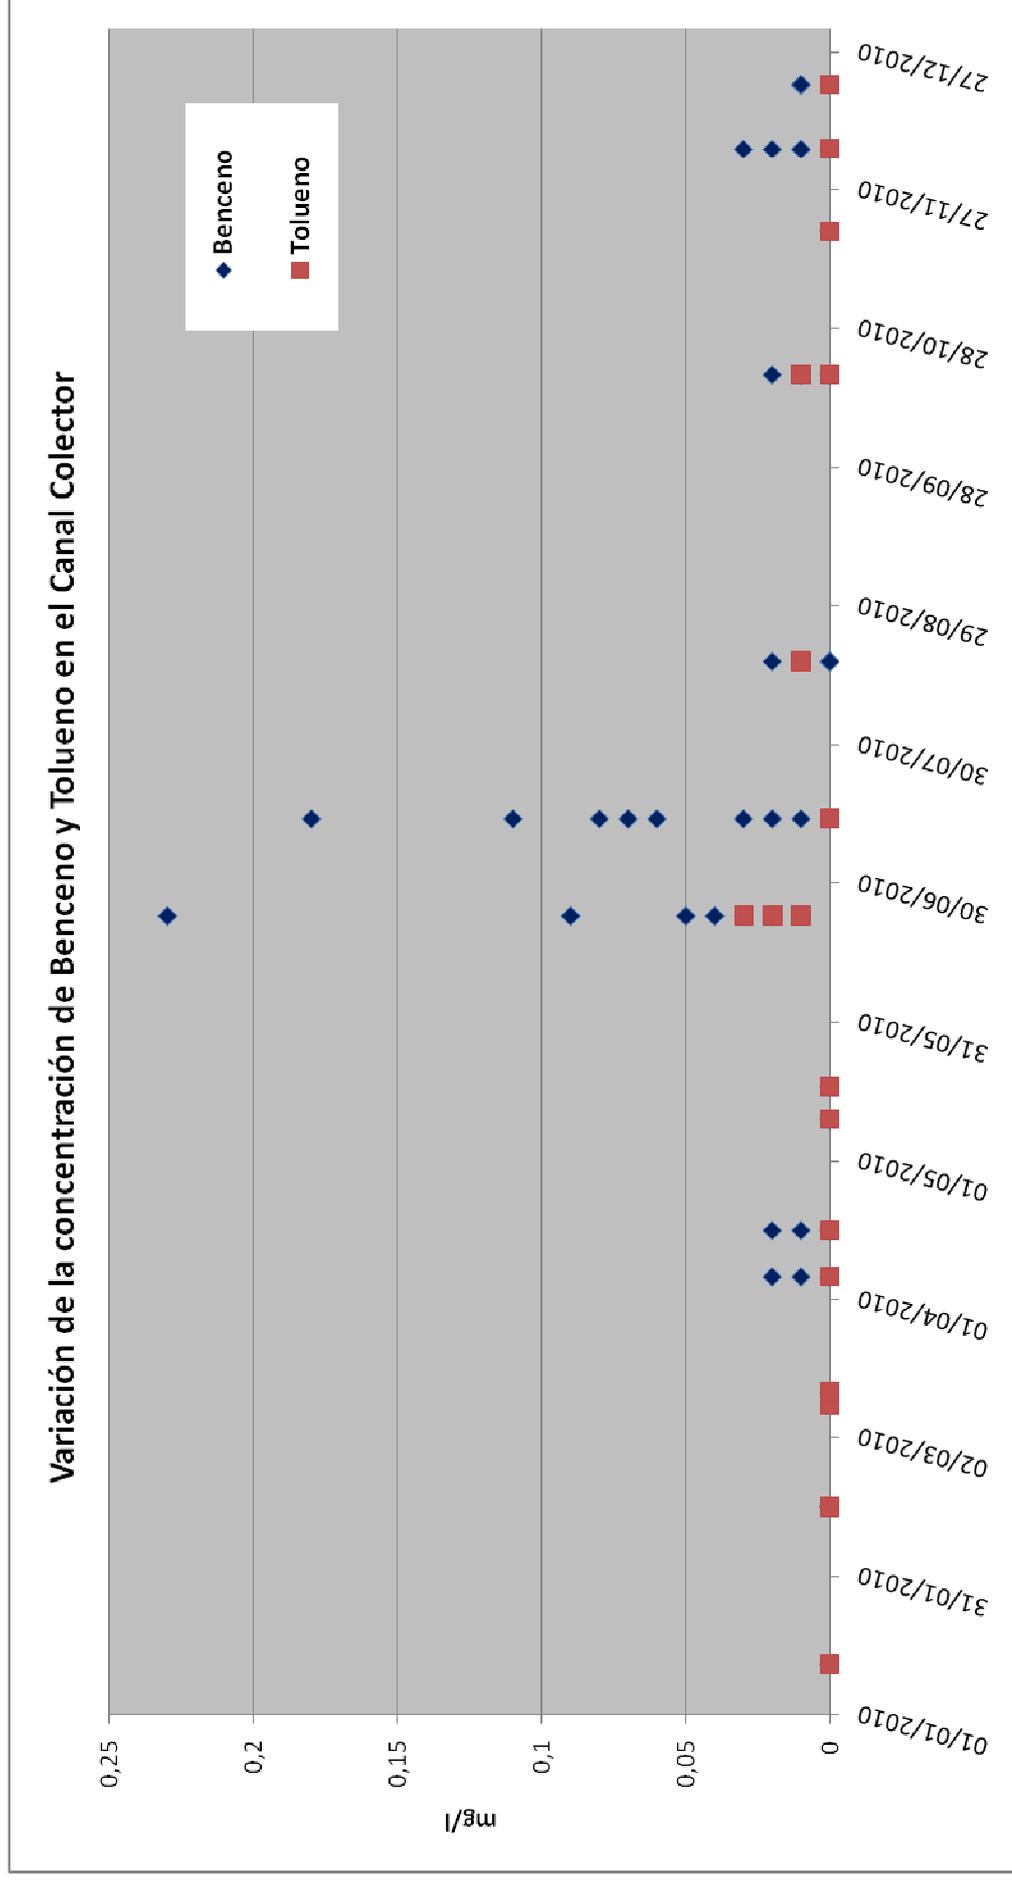
Gráfico IV. Variaciones de la concentración de Benceno y Tolueno en el Canal Colector.

No están establecidos niveles máximos admisibles de descarga. Los valores que resultaron menores al límite de cuantificación (0,01 mg/l) fueron reemplazados por un valor cero para los fines de la gráfica.

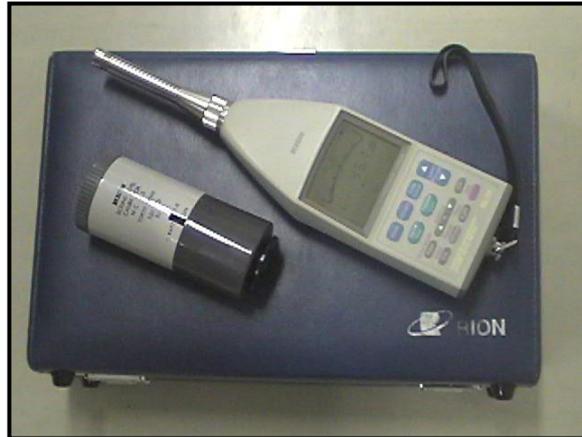
Medidor de nivel sonoro marca Rion, Modelo NL – 14. Tipo 2

Los tres medidores sonoros cumplen con los requisitos de las Normas IRAM 4062 y 4074.

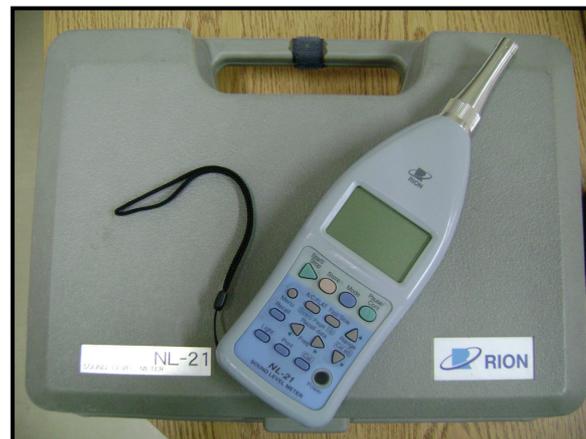
Medidor de nivel sonoro marca Rion, Modelo NL – 21. Tipo 2.

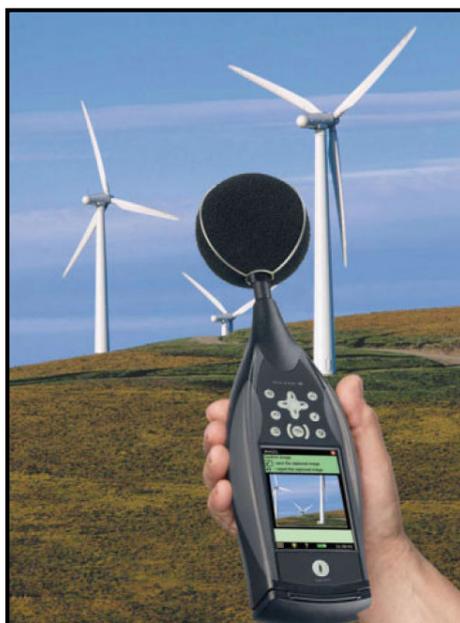
Medidor de nivel sonoro marca Brüel & Kjaer, Modelo 2270. Tipo 1

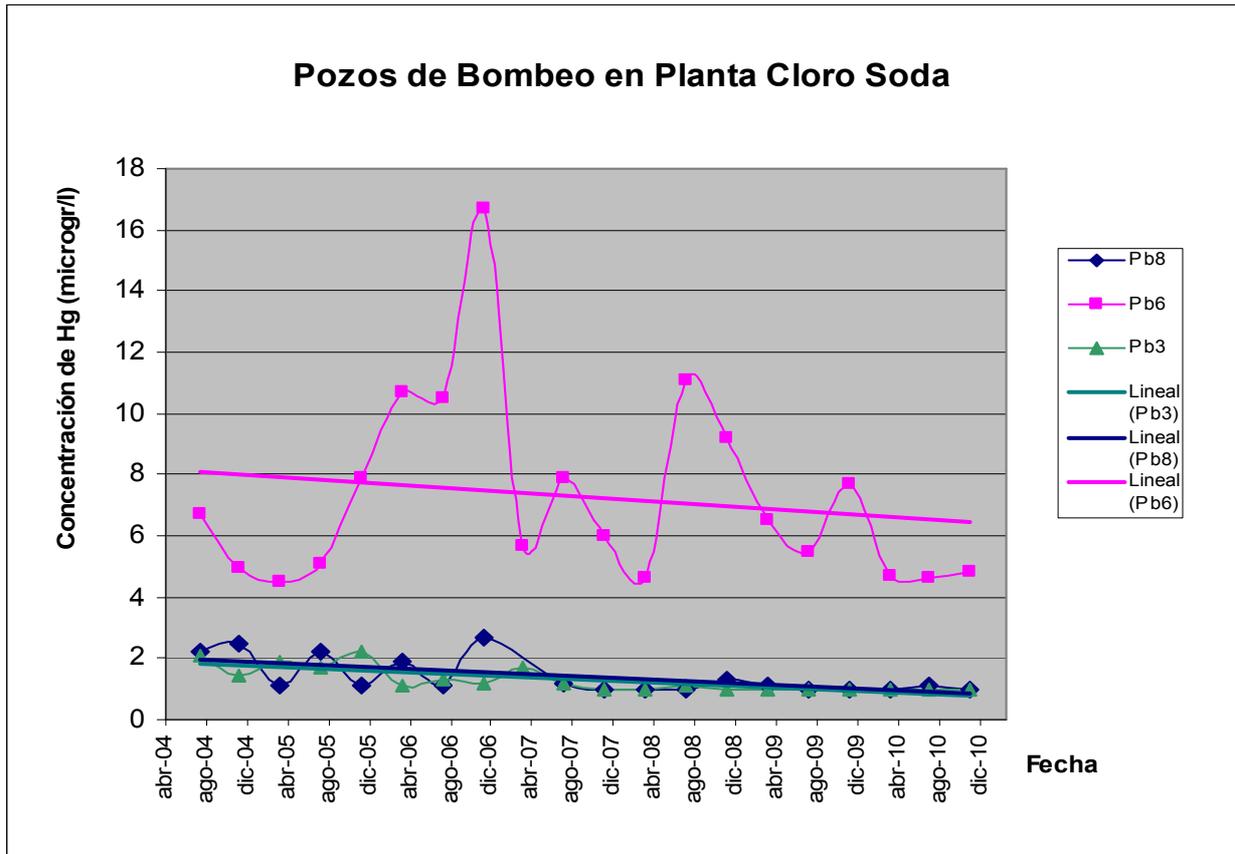
Se presentan los gráficos con datos aportados por la empresa donde se muestra la evolución de la concentración media de mercurio (en ppb) de los pozos de bombeo, pozos someros y pozos profundos desde abril de 2004 hasta diciembre de 2010:

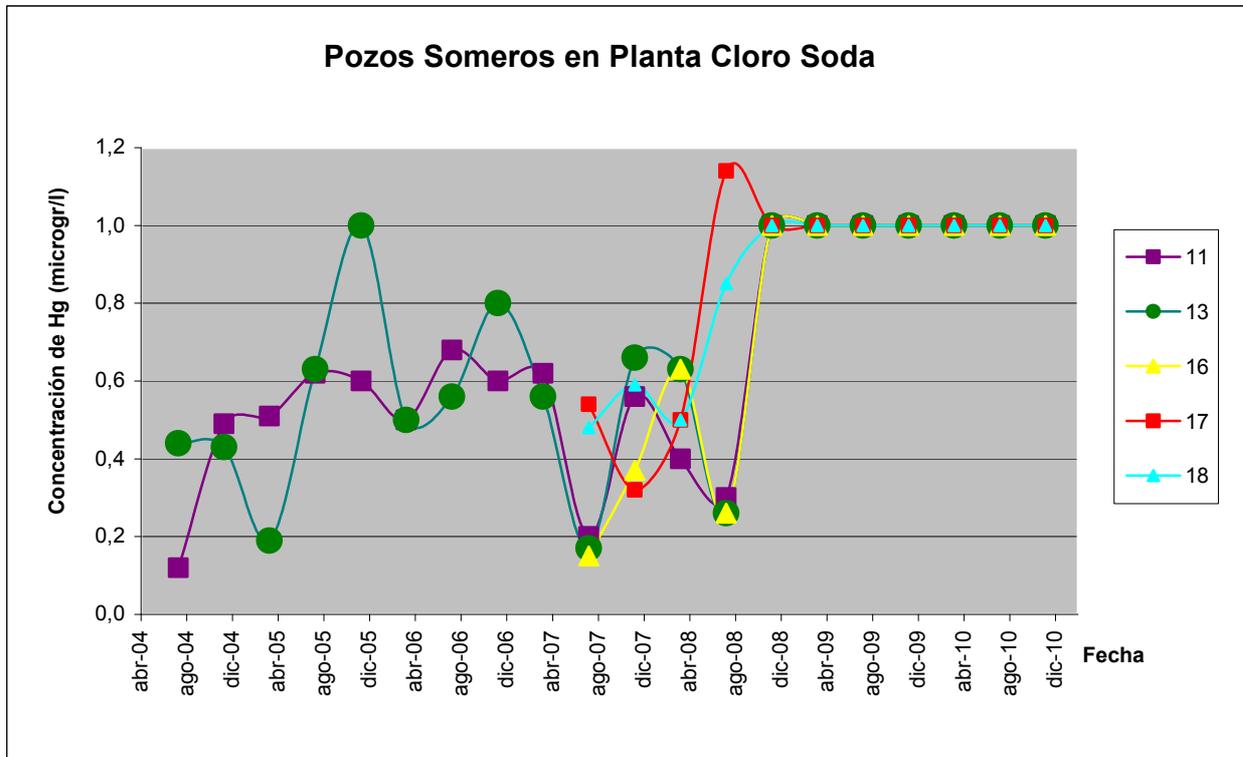
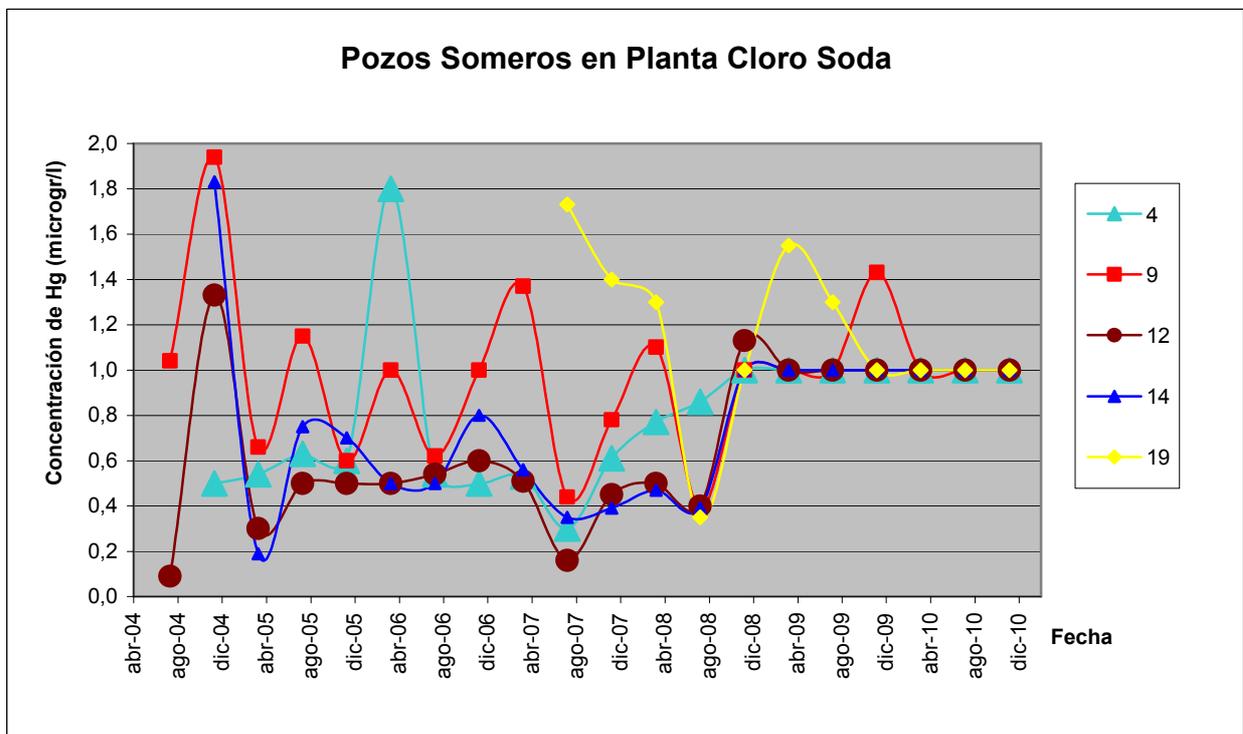
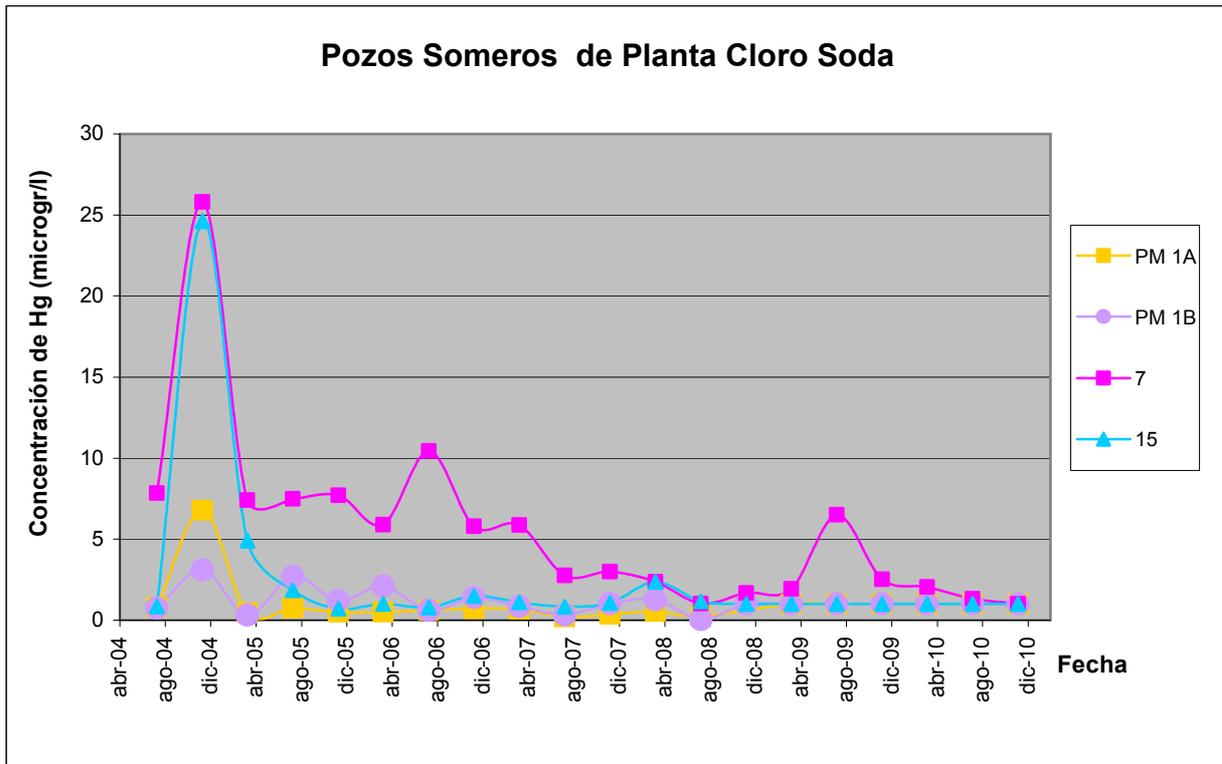
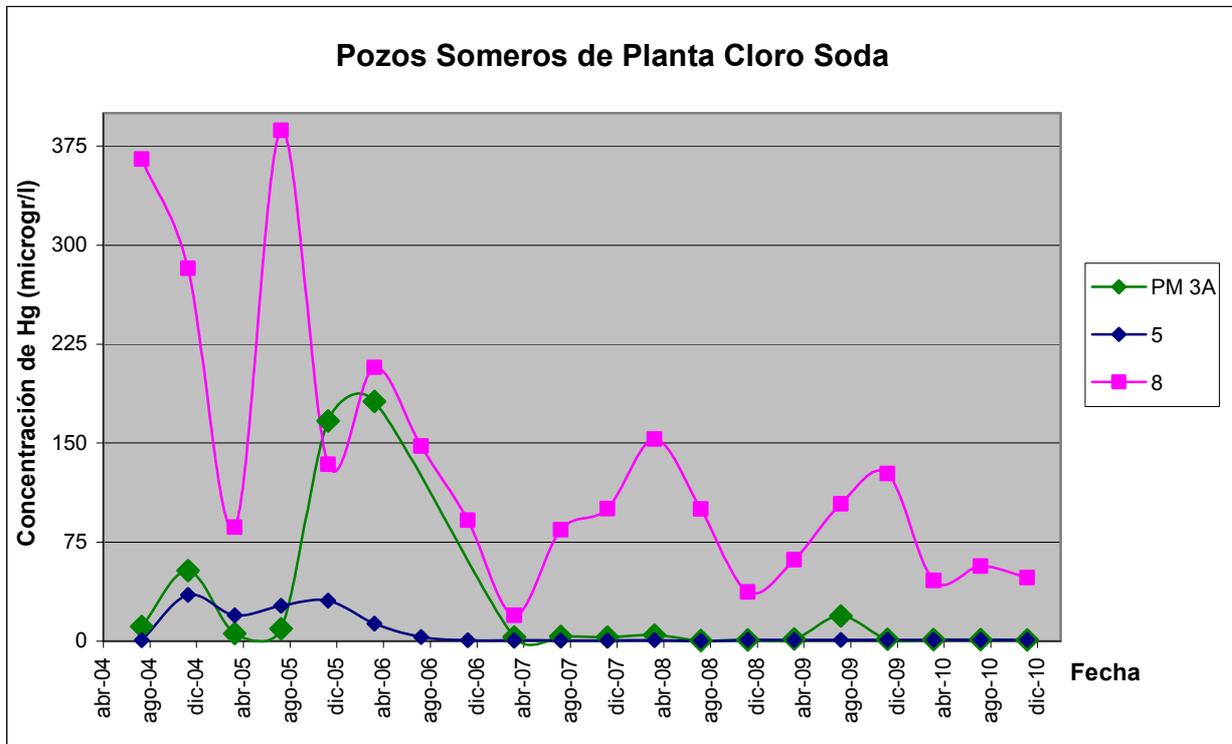
Para los pozos someros, se presentan cuatro gráficos divididos en niveles de concentración para una mejor visualización.

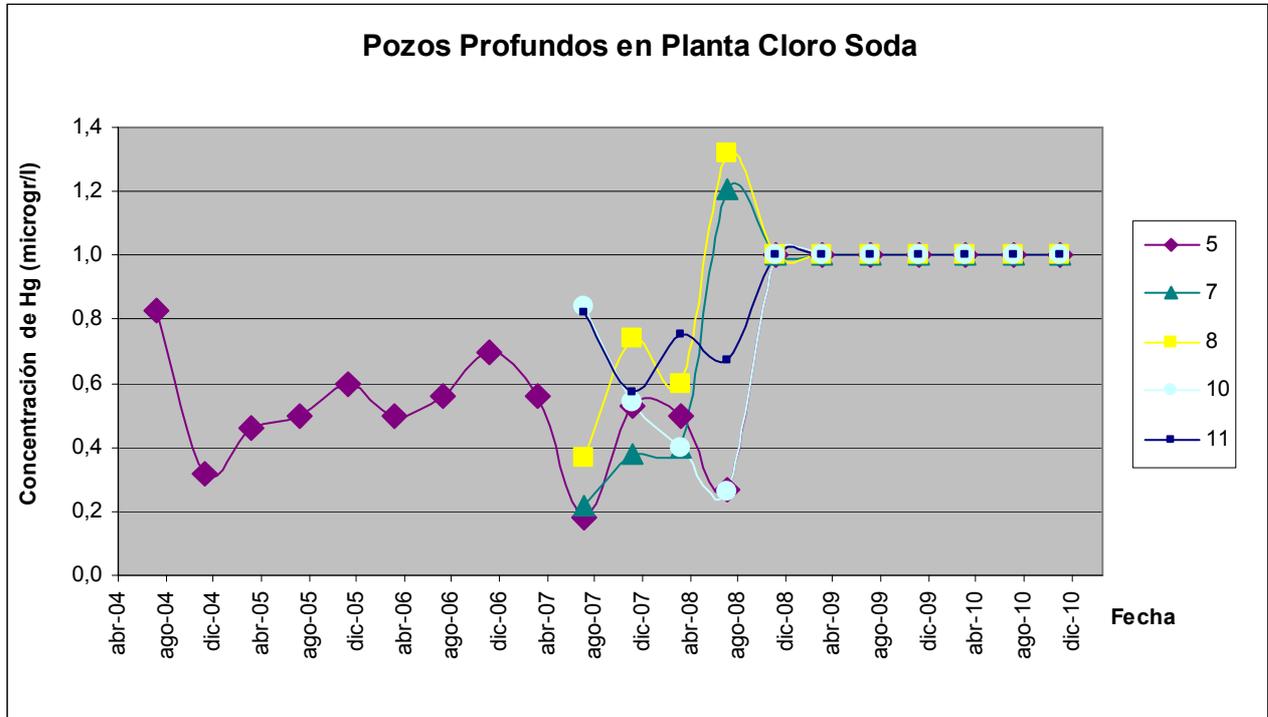
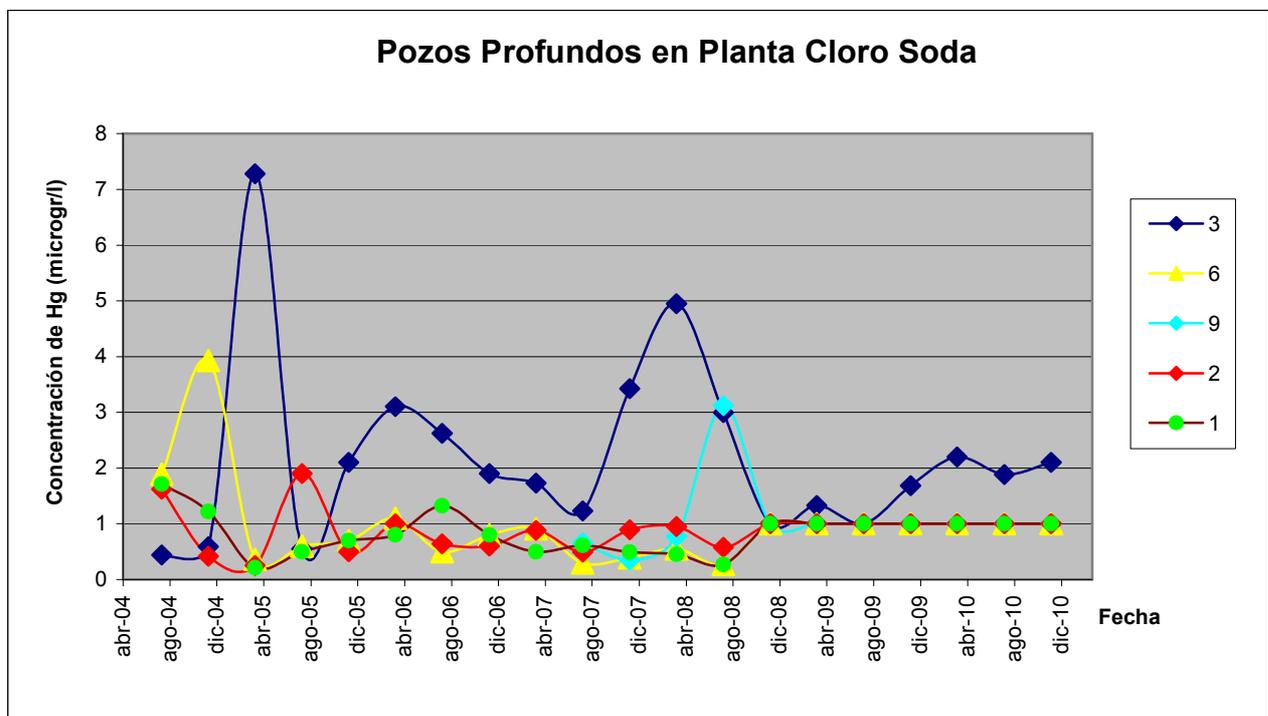
Para los pozos profundos, se presentan tres gráficos divididos en niveles de concentración para una mejor visualización.

Se agregaron los pozos 7, 8, 9, 10 y 11 a solicitud del OPDS.
