# PIM

## Programa Integral de Monitoreo

Polo Petroquímico y Área Portuaria del Distrito de Bahía Blanca

## Undécima Auditoría

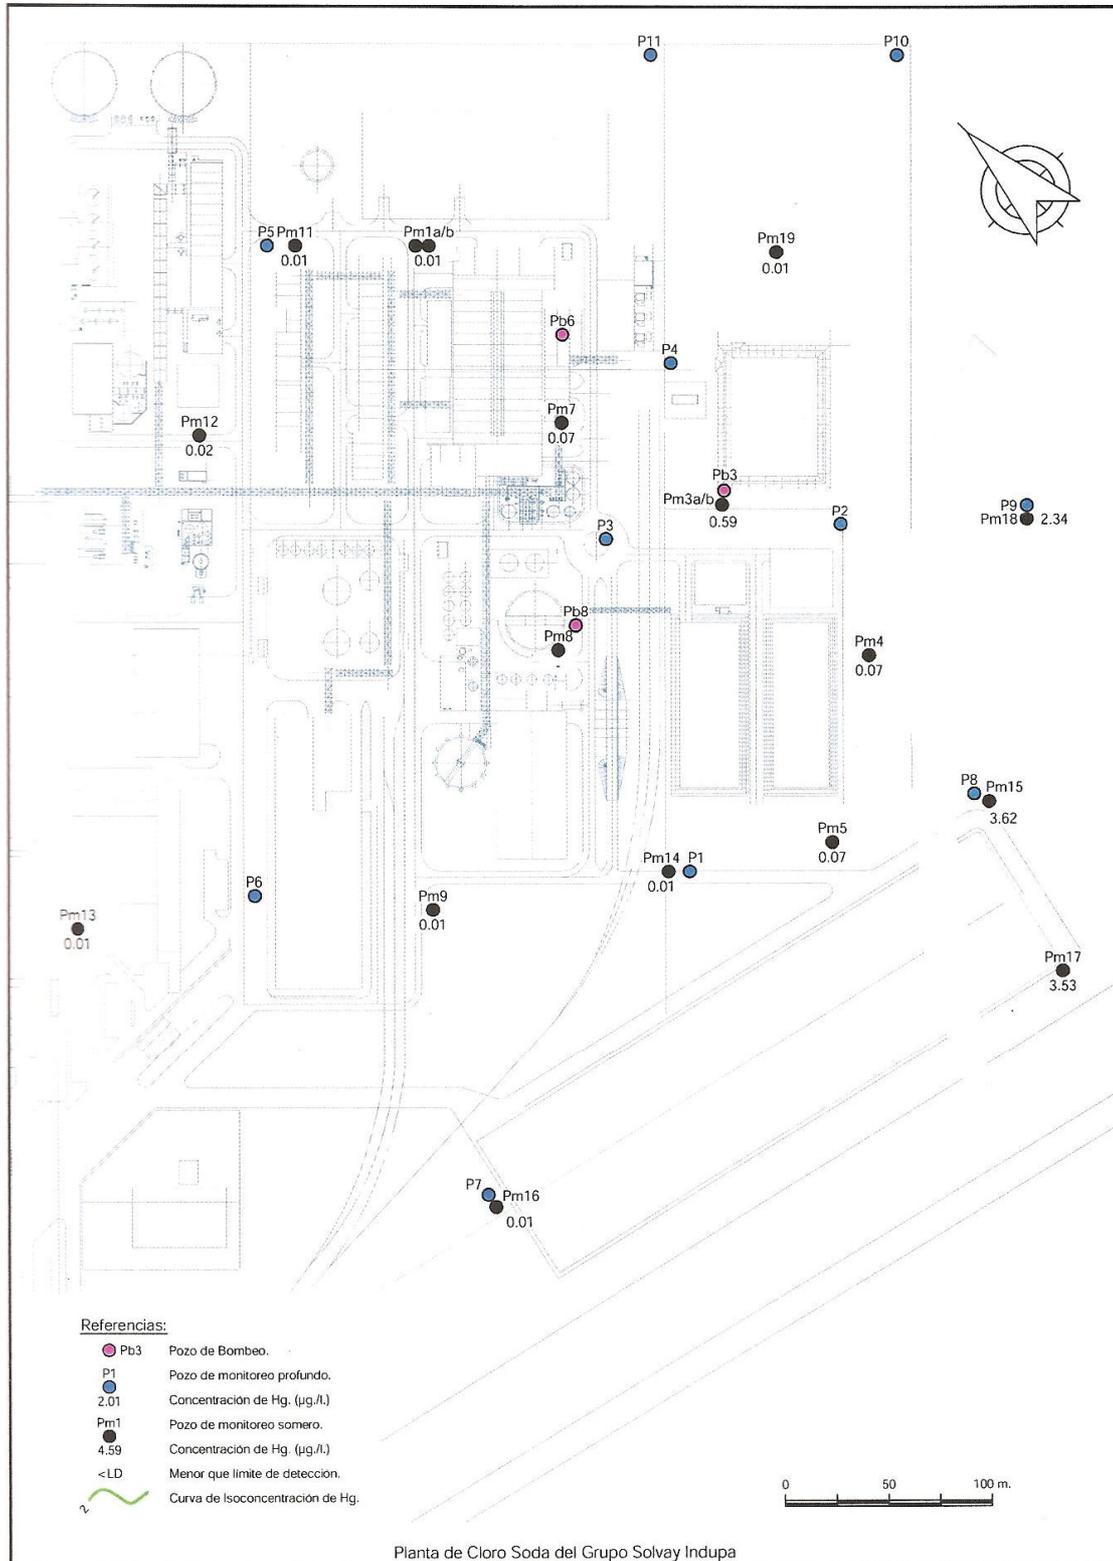
A continuación se muestra la ubicación de la totalidad de los pozos freaticos dentro de la empresa Solvay Indupa S.A.I.C. planta de Cloro Soda (de bombeo en color rosa, someros en color negro y profundos en color azul):

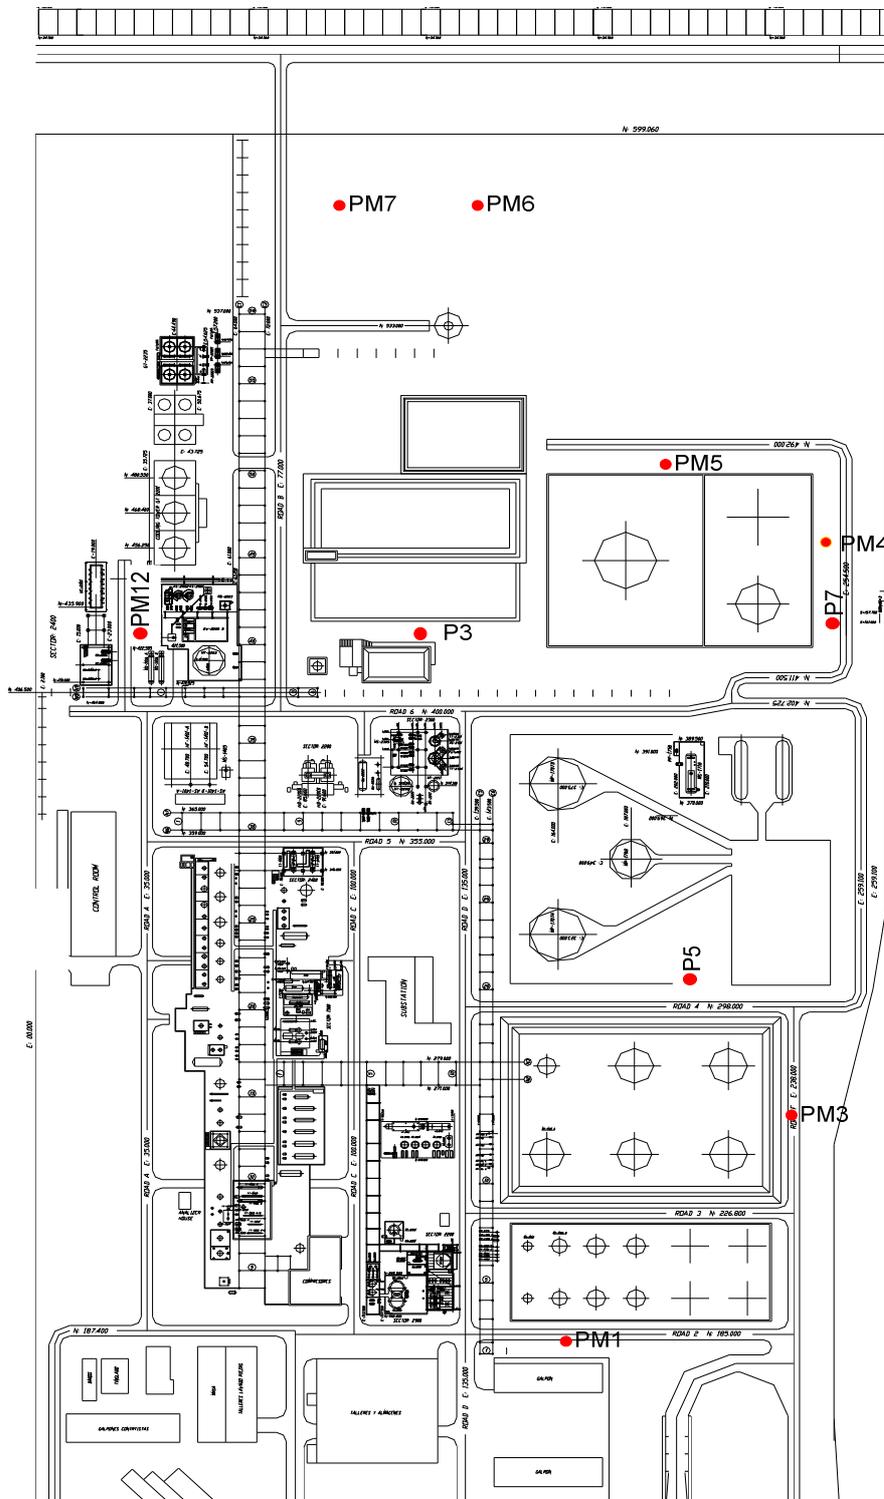
El siguiente plano indica la ubicación de la totalidad de los pozos freaticos dentro de la empresa Solvay Indupa S.A.I.C. Planta de VCM (pozos de extracción y pozos de monitoreo):

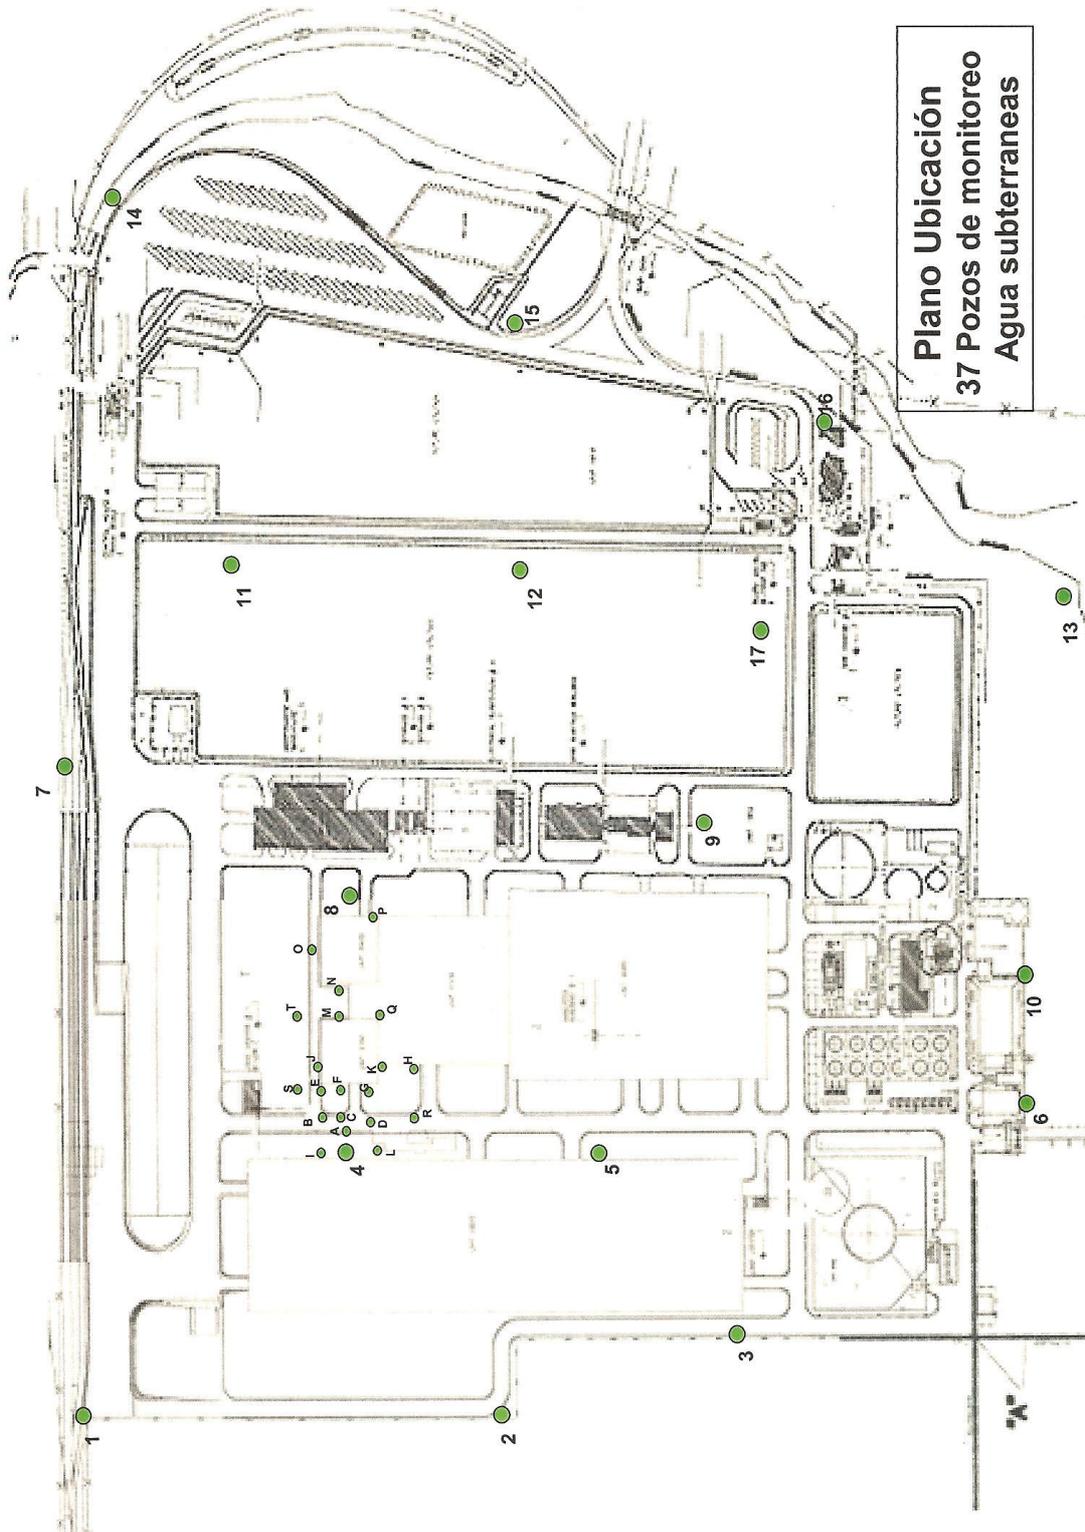
El siguiente plano indica la ubicación de los 17 pozos de monitoreo (1 al 17) dentro de Profertil y los 20 pozos realizados posteriormente (A al S) alrededor del pozo 4 (mayor concentración de nitrógeno amoniacal):

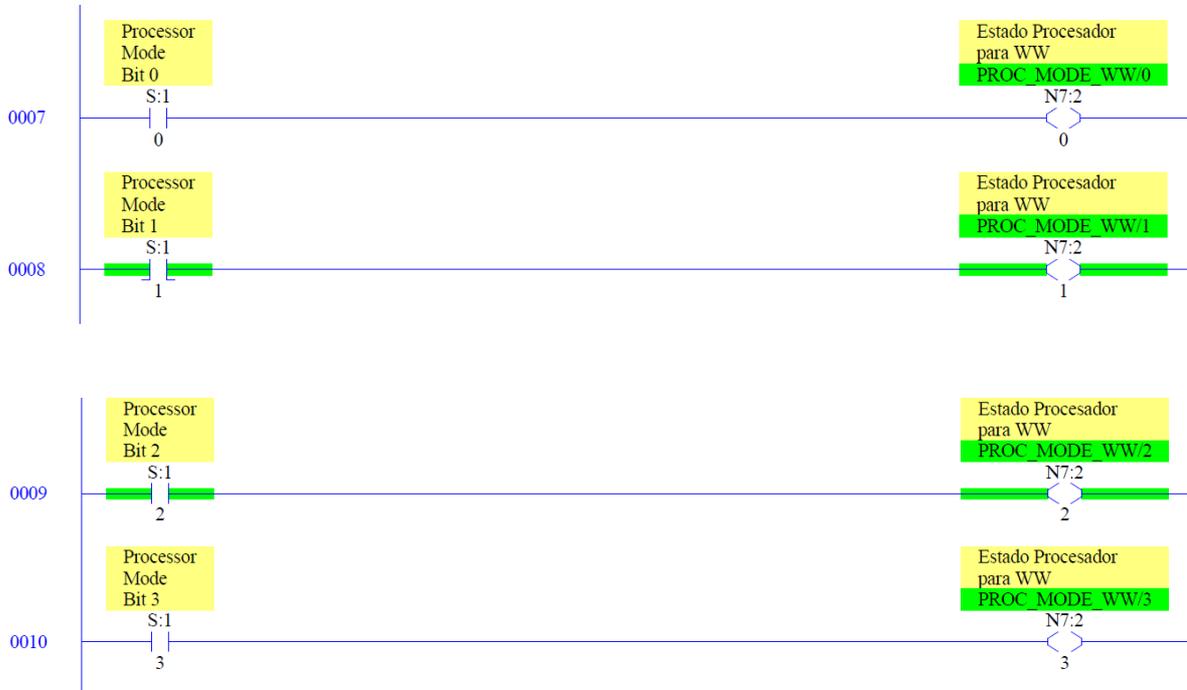
Ilustración 9: Diagnóstico de estado de procesador

El rung 0006 es igual al anterior, salvo que el límite es F8:5, y el bit de alarma por baja es B3:0 bit 2.
