Programa Integral de Monitoreo

Polo Petroquímico y Área Portuaria del Distrito de Bahía Blanca

Duodécima Auditoría

Año 2011

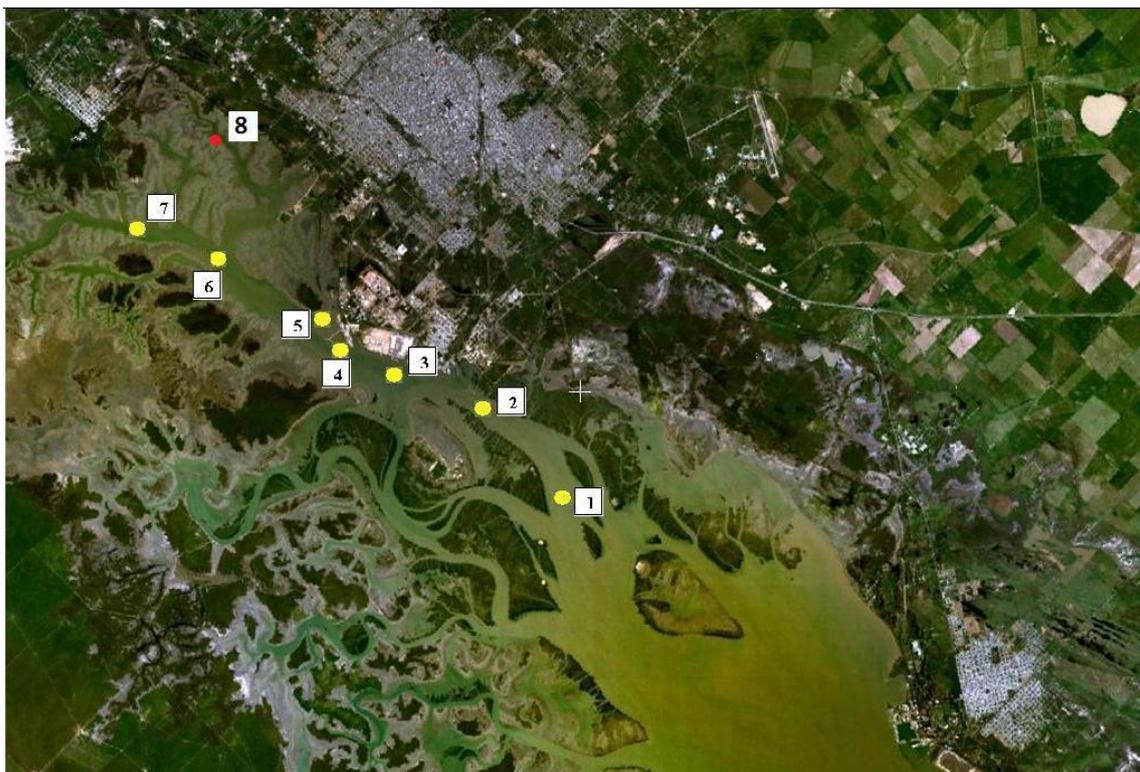
Plano de la ubicación de las estaciones de muestreo

Estación	Ubicación
E 1	Proximidades de la Boya 24.
E 2	Proximidades Desagüe Cloacal 1 ^{ra} cuenca.
E 3	Proximidades de Puerto Ing. White.
E 4	Proximidades de Puerto Galván (Posta de Inflamables).
E 5	Descarga Polo Petroquímico.
E 6	Proximidades de afluencia del canal Maldonado.
E 7	Puerto Cuatros.
E 8	Proximidades Desagüe Cloacal 3 ^{ra} cuenca.

Para la recolección de las muestras se utilizaron las embarcaciones del IADO. A fin de estudiar los grupos bacterianos indicadores de calidad de las aguas (bacterias heterótrofas) y *E.coli* se establecieron 7 estaciones de muestreo que fueron coincidentes con las de Química Marina del IADO, excepto la estación 7 (Cuatreros) en la cual no se recolectaron muestras para microbiología. Las muestras de sedimentos para el estudio de bacterias degradadoras de hidrocarburos se obtuvieron de los sitios indicados en el mapa como 1, 2, 3, 4 y 5.

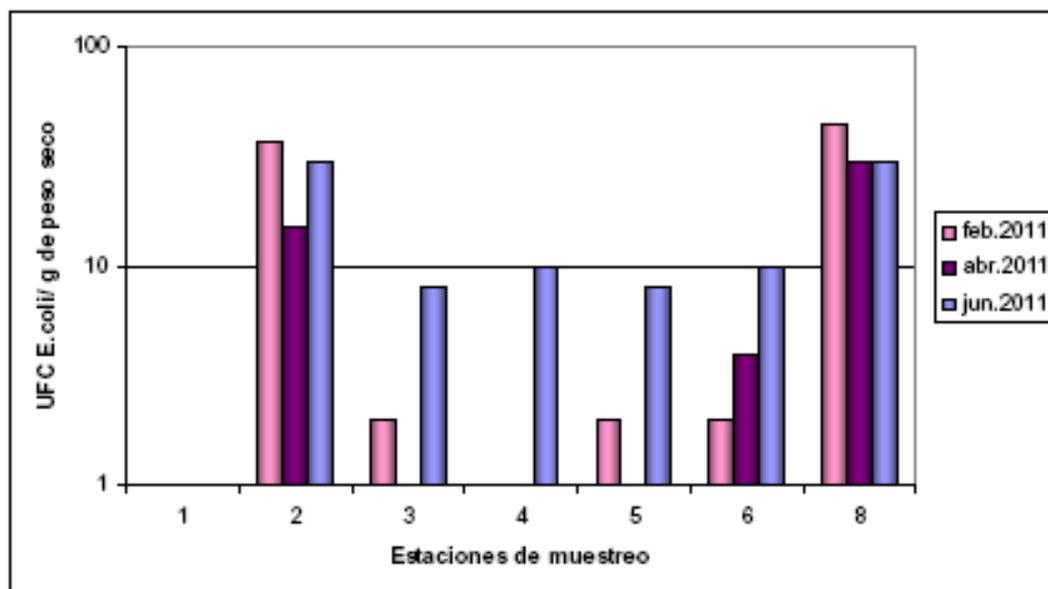
El siguiente gráfico muestra los recuentos de *E. coli* en sedimentos.

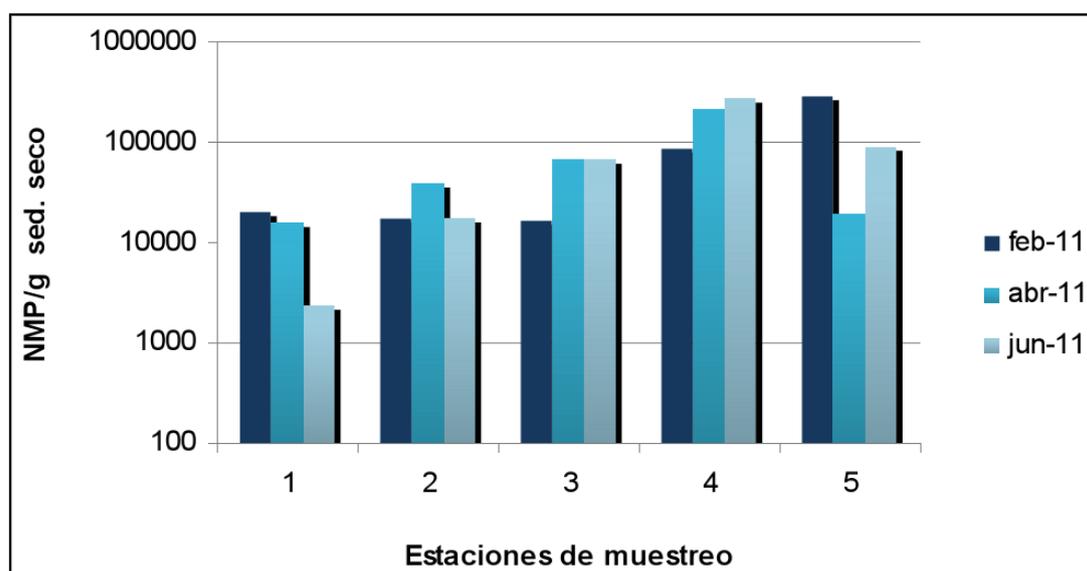
El siguiente gráfico muestra el recuento de bacterias degradadoras de hidrocarburos en sedimentos.

Como se viene puntualizando en los últimos informes, los sitios más afectados son las estaciones situadas en las proximidades de Puerto Galván (estación 4), y el canal de descarga del polo petroquímico (estación 5). Ambos han mantenido recuentos altos, con escasa variación, durante los últimos años estudiados.

Los recuentos de bacterias degradadoras en las estaciones 2 y 3, alertarían sobre posibles descargas de hidrocarburos; sobre la estación 2 la principal fuente potencial de ingreso de hidrocarburos podría atribuirse a la descarga de la 1^{ra} cuenca cloacal, y sobre la estación 3 el ingreso podría ser difuso ó estar influenciado por los aportes que reciben las estaciones aledañas.

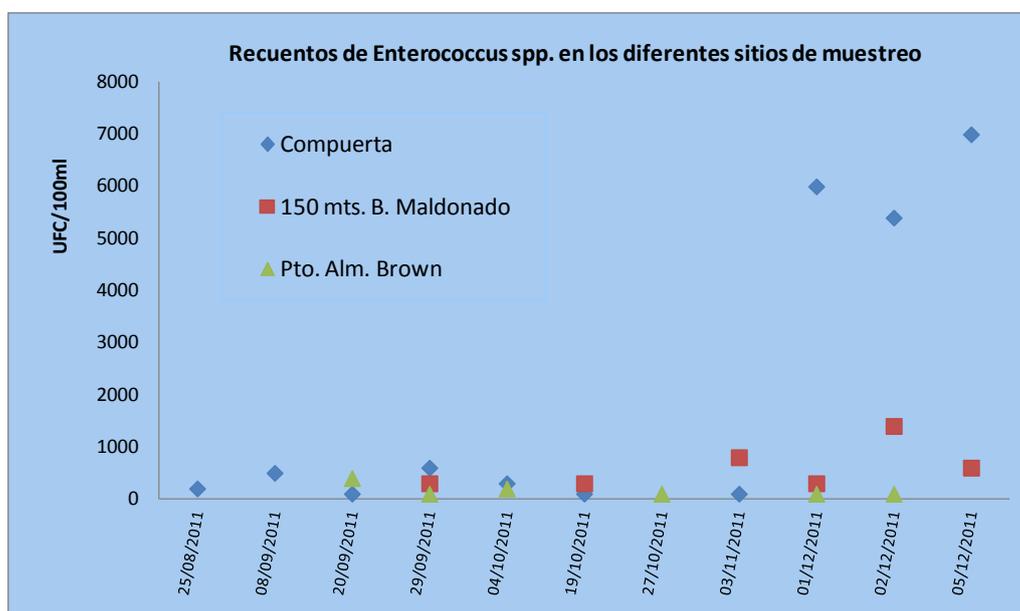
Los siguientes gráficos muestran los resultados para *Enterococcus* spp y *Escherichia coli*, en las diferentes estaciones de monitoreo.

Es de destacar que los máximos recuentos se registraron en la compuerta de ingreso de agua de la pileta del balneario, tanto para el género *Enterococcus* spp y *E. coli*.

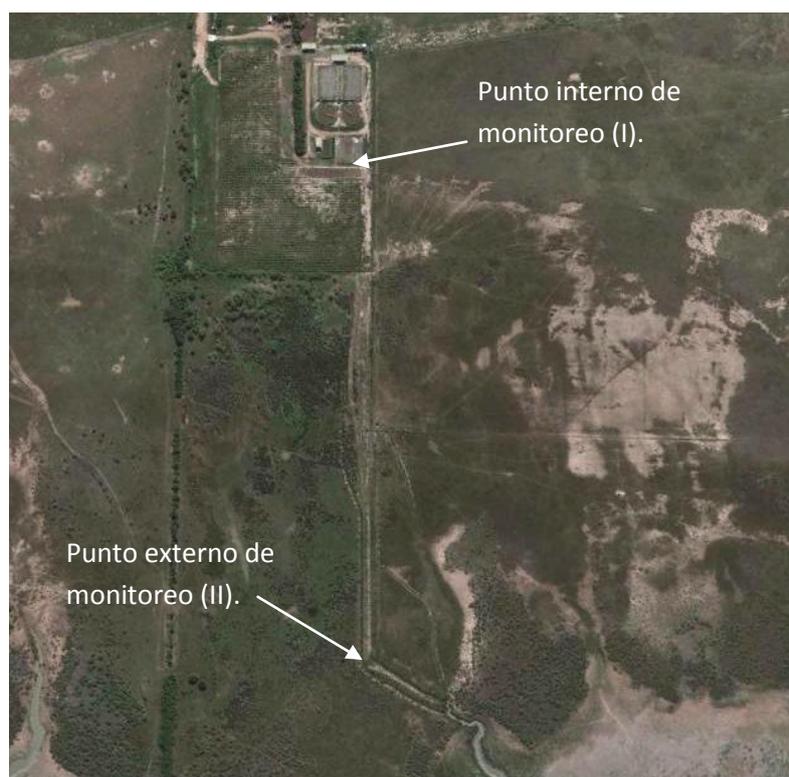
Los puntos de muestreo en la descarga cloacal se georeferenciaron como: I) Interno: latitud 38° 43' 1,78" Sur y longitud 62° 20' 52,86" Oeste, ubicado dentro del predio de ABSA, y cabe agregar que como la planta no posee cámara de inspección, se tomó la muestra en el punto final de vuelco, aguas abajo del sistema de tratamiento de efluente líquido; II) Externo: latitud 38° 42' 47,71" S y longitud 62° 20' 38,15" O, ubicado a 550 m por fuera de la planta de tratamiento en el caño de descarga final hacia el estuario.

Plano de Ubicación de los puntos de muestreo en la 3^{ra} Cuenca Cloacal

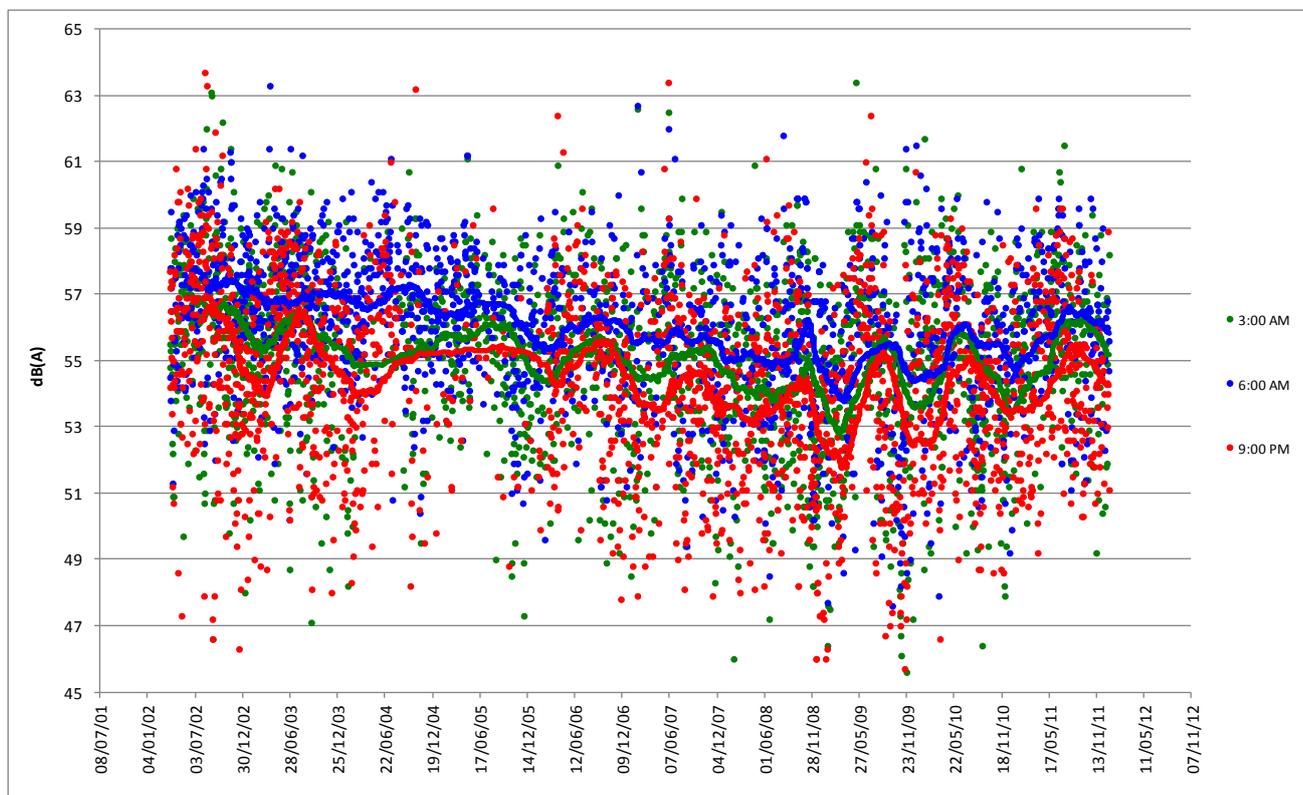
LEQ POR HORARIO DE MEDICIÓN

Podemos mencionar que en este punto de medición:

- Se cumplen ciclos similares en cada horario de medición: picos entre Agosto y Septiembre y valles entre Febrero y Marzo.
- Desde el año 2002 hasta el 2008 se observa una tendencia decreciente en el Leq de aproximadamente 0,25 dB(A)/año. A partir del año 2009 esta tendencia toma un valor creciente de 0,3 dB(A)/año.
- Los vientos que favorecen la propagación del sonido hacia este punto de medición (ONO, O, OSO, SO), e incrementan el nivel sonoro percibido, son más frecuentes entre los meses de Abril y Septiembre acentuándose en Julio.
- El flujo de tránsito de camiones y vehículos particulares es importante, factor que puede afectar directa o indirectamente la medición.

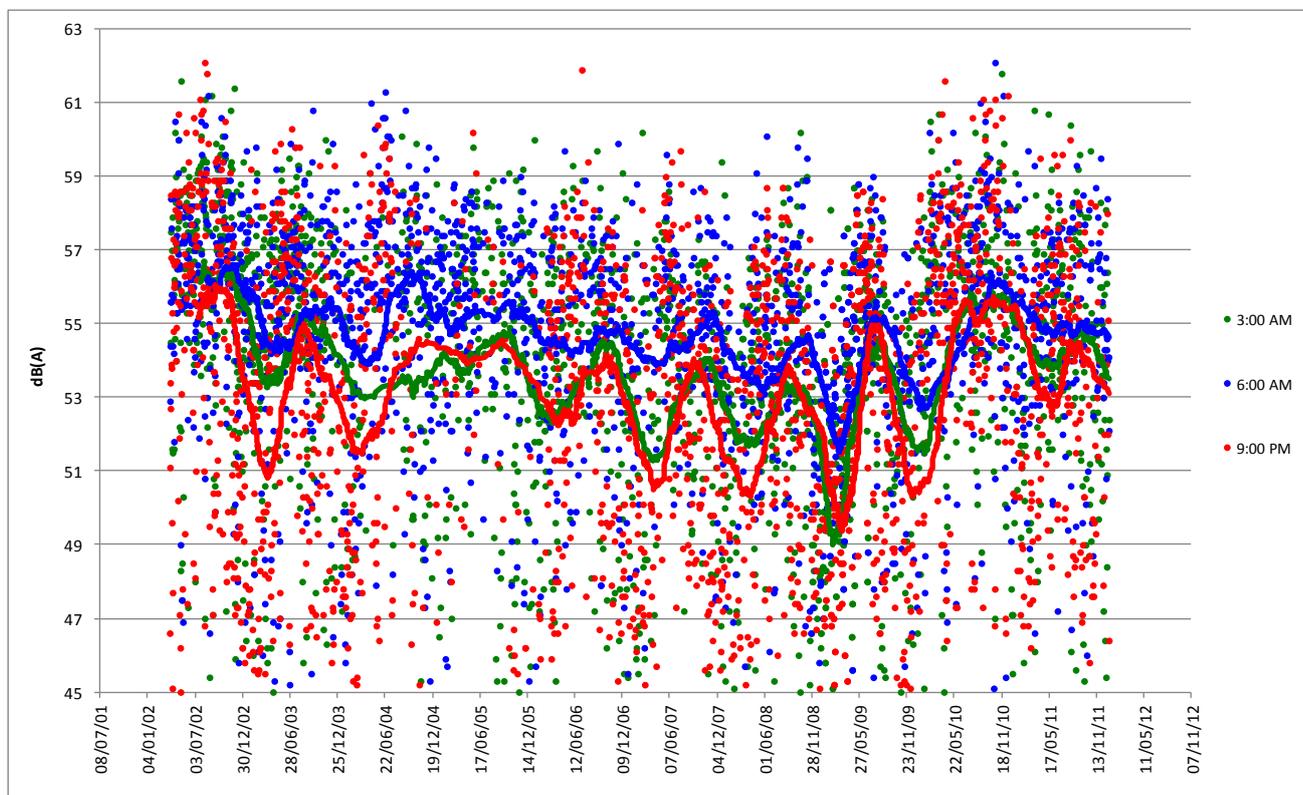
LEQ POR HORARIO DE MEDICIÓN

Podemos mencionar que en este punto de medición:

- Se cumplen ciclos similares en cada horario de medición: picos entre Julio y Septiembre y valles entre Noviembre y Marzo.
- Desde el año 2002 hasta el 2008 se observa una tendencia decreciente en el Leq de aproximadamente 0,3 dB(A)/año. A partir del año 2009 esta tendencia toma un valor creciente de 0,5 dB(A)/año.
- Los vientos que favorecen la propagación del sonido hacia este punto de medición (ONO, O, OSO, SO), e incrementan el nivel sonoro percibido, son más frecuentes entre los meses de Abril y Septiembre acentuándose en Julio.
- El flujo de tránsito es moderado, factor que puede afectar directa o indirectamente la medición.

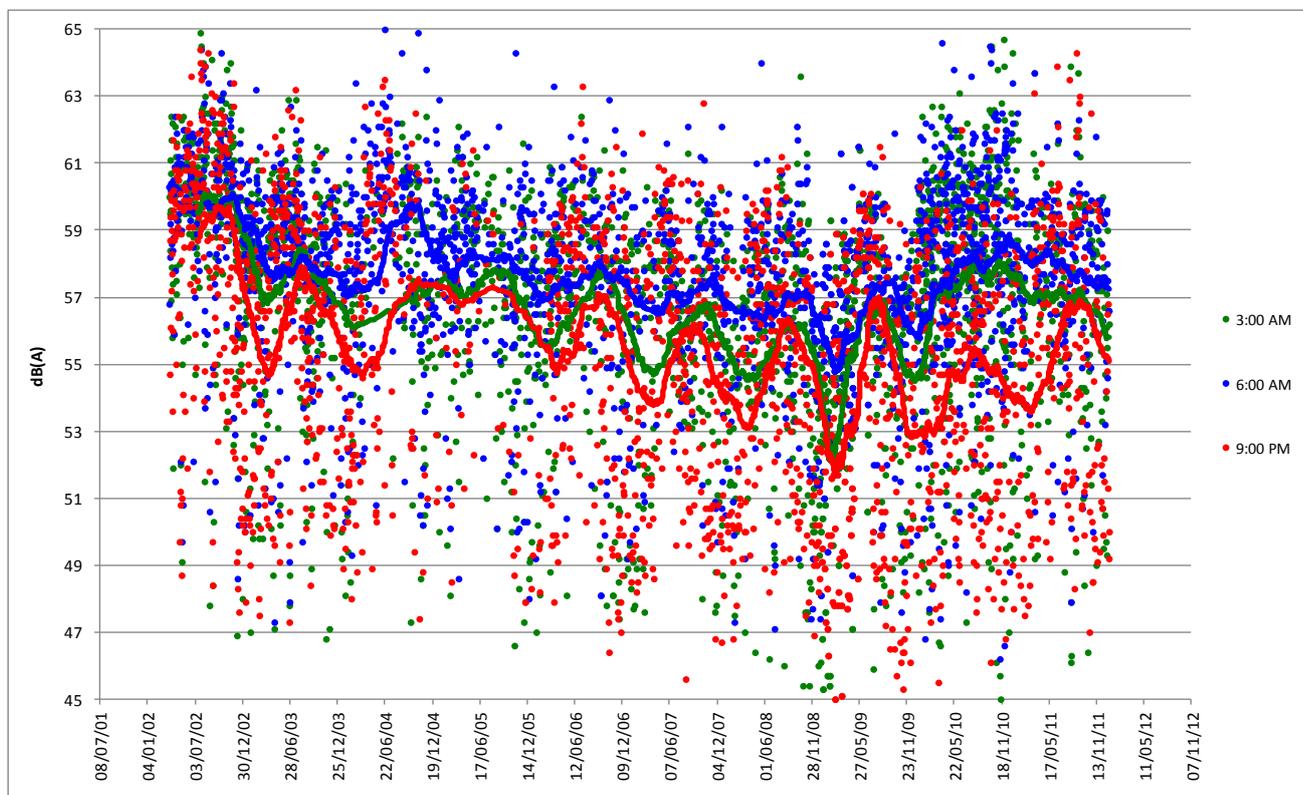
LEQ POR HORARIO DE MEDICIÓN

Podemos mencionar que en este punto de medición:

- Se cumplen ciclos similares en cada horario de medición: picos entre Julio y Septiembre y valles entre Noviembre y Marzo.
- Desde el año 2002 hasta el 2008 se observa una tendencia decreciente en el Leq de aproximadamente 0,4 dB(A)/año. A partir del año 2009 esta tendencia toma un valor creciente de 0,3 dB(A)/año.
- Los vientos que favorecen la propagación del sonido hacia este punto de medición (ONO, O, OSO, SO), e incrementan el nivel sonoro percibido, son más frecuentes entre los meses de Abril y Septiembre acentuándose en Julio.
- El flujo de tránsito es medio, factor que puede afectar directa o indirectamente la medición.

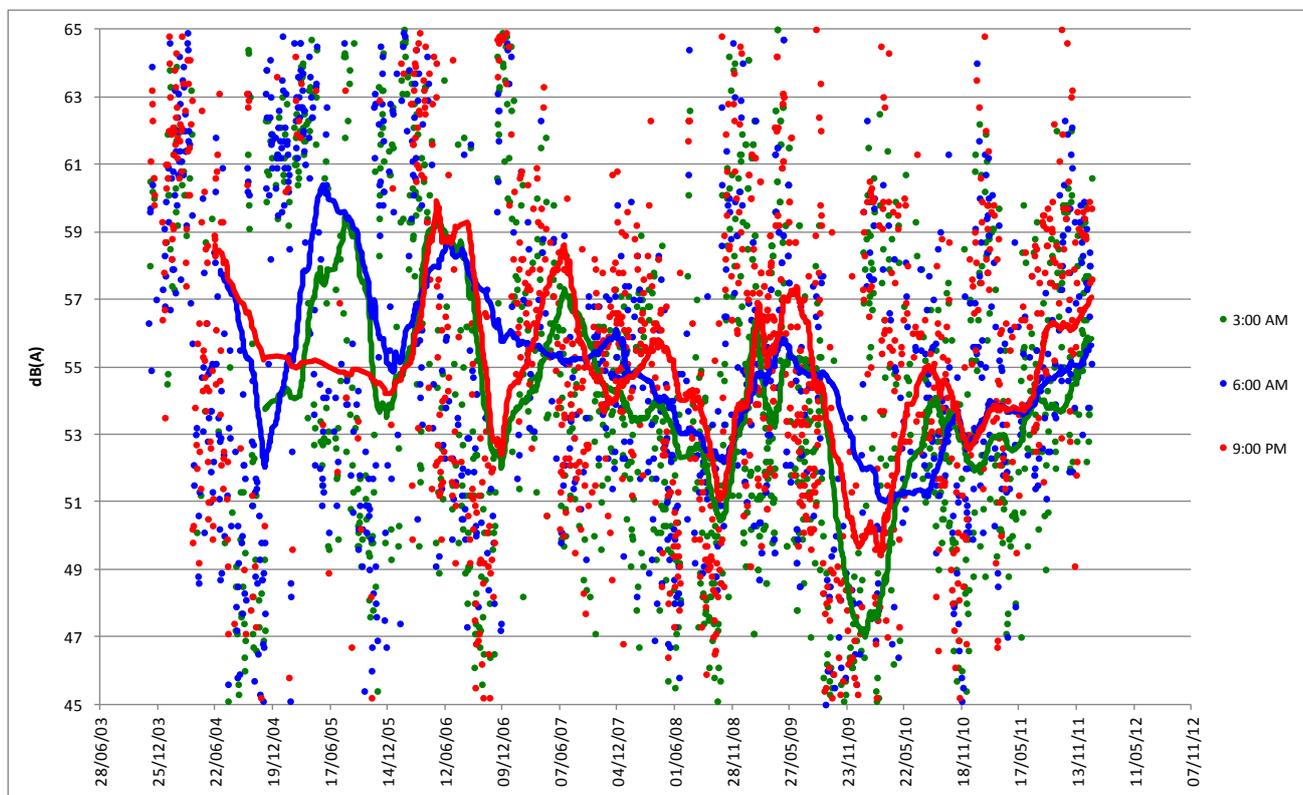
LEQ POR HORARIO DE MEDICIÓN

Nota: las mediciones tomadas desde el 2002 hasta fines del 2003 no se incluyeron en el estudio de niveles sonoros para este punto debido a las variaciones notablemente fluctuantes en la entrega de potencia de la Central Piedra Buena S.A. Como consecuencia la carga de planta y por ende el nivel sonoro emitido en ese período no son comparables con los registros actuales.

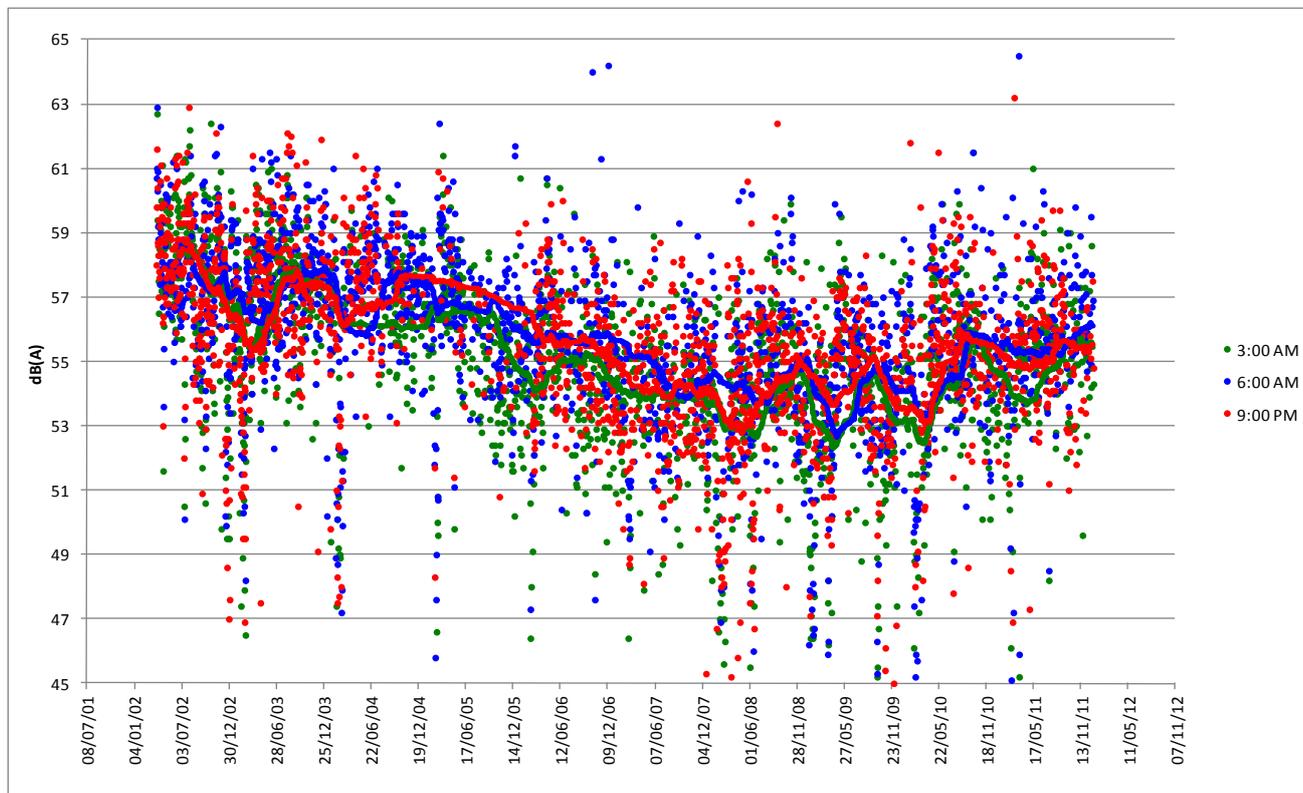
LEQ POR HORARIO DE MEDICIÓN

Podemos mencionar que en este punto de medición:

- Se cumplen ciclos similares en cada horario de medición: valles en Marzo y picos entre Agosto y Noviembre, a excepción del período comprendido entre Diciembre de 2004 y Diciembre de 2007.

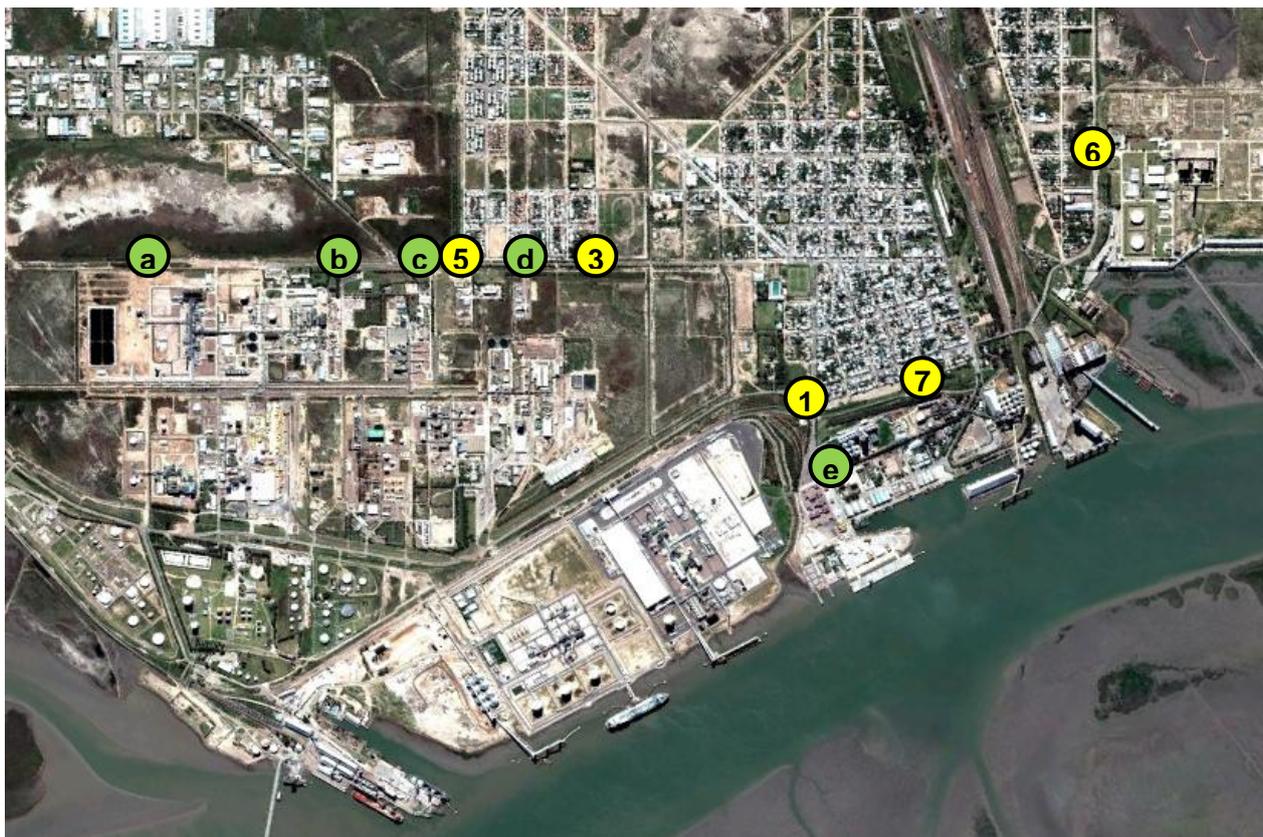
Puntos de monitoreo de nivel sonoro en rondines actuales (números) y adicionales (letras)

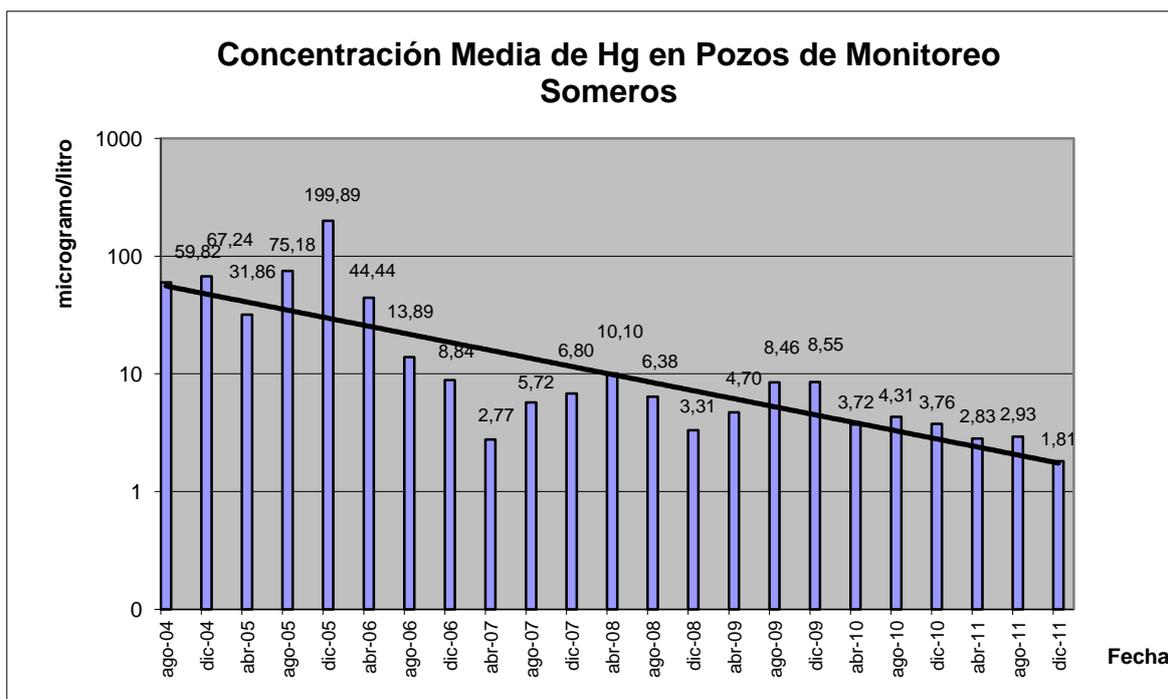
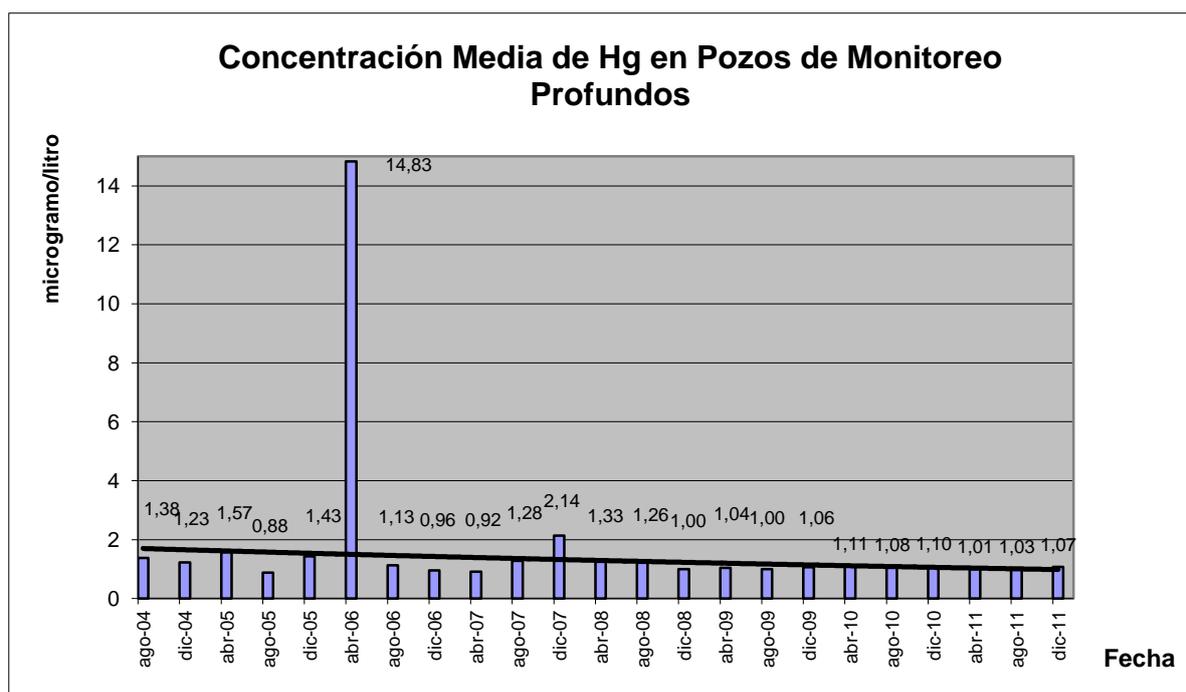
El gráfico de tendencia de los pozos de monitoreo someros se presenta en escala logarítmica para visualizar con mayor claridad los últimos valores medios de la serie, teniendo en cuenta que al comienzo los valores medios eran superiores a éstos en al menos, dos órdenes de magnitud.

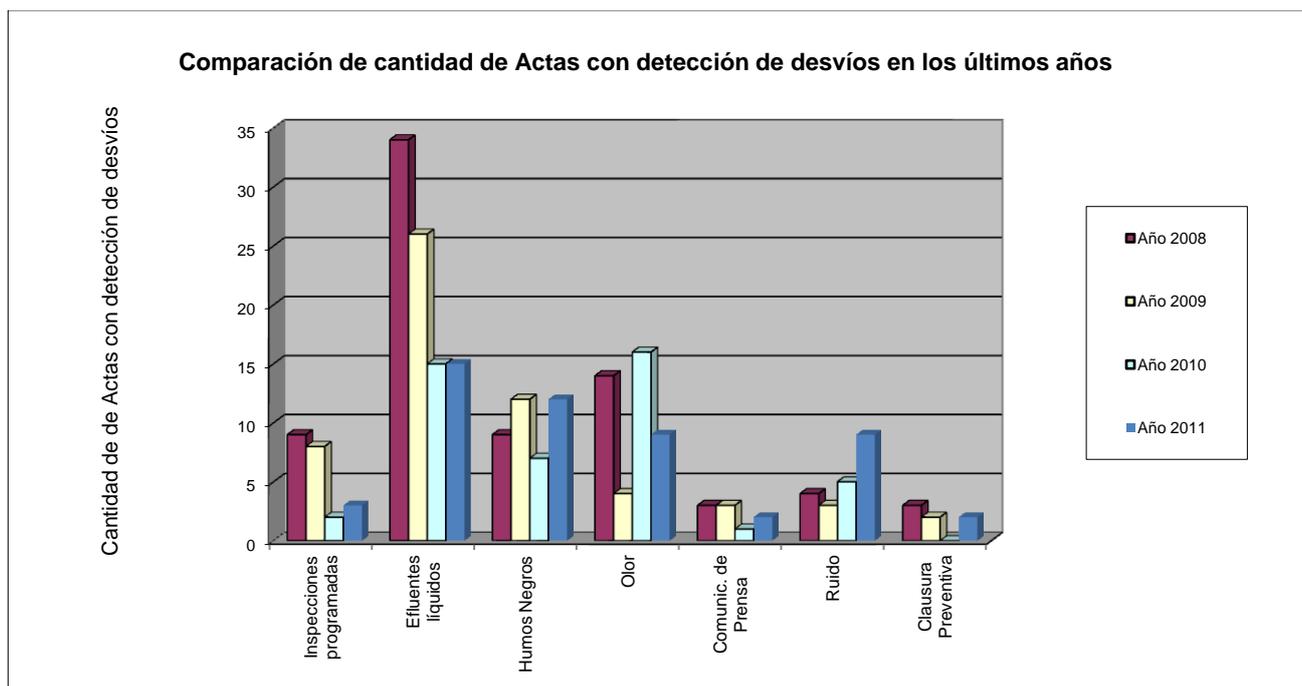
A continuación se presenta una comparativa de la distribución de los desvíos detectados por el CTE (labrado de Actas de Inspección con detección de faltas a la legislación ambiental vigente) correspondientes a los años 2008, 2009, 2010 y 2011.

En ambos gráficos se agruparon los rubros: Aparatos Sometidos a Presión, Residuos Especiales y Radicación Industrial en un único rubro denominado Inspecciones Programadas.

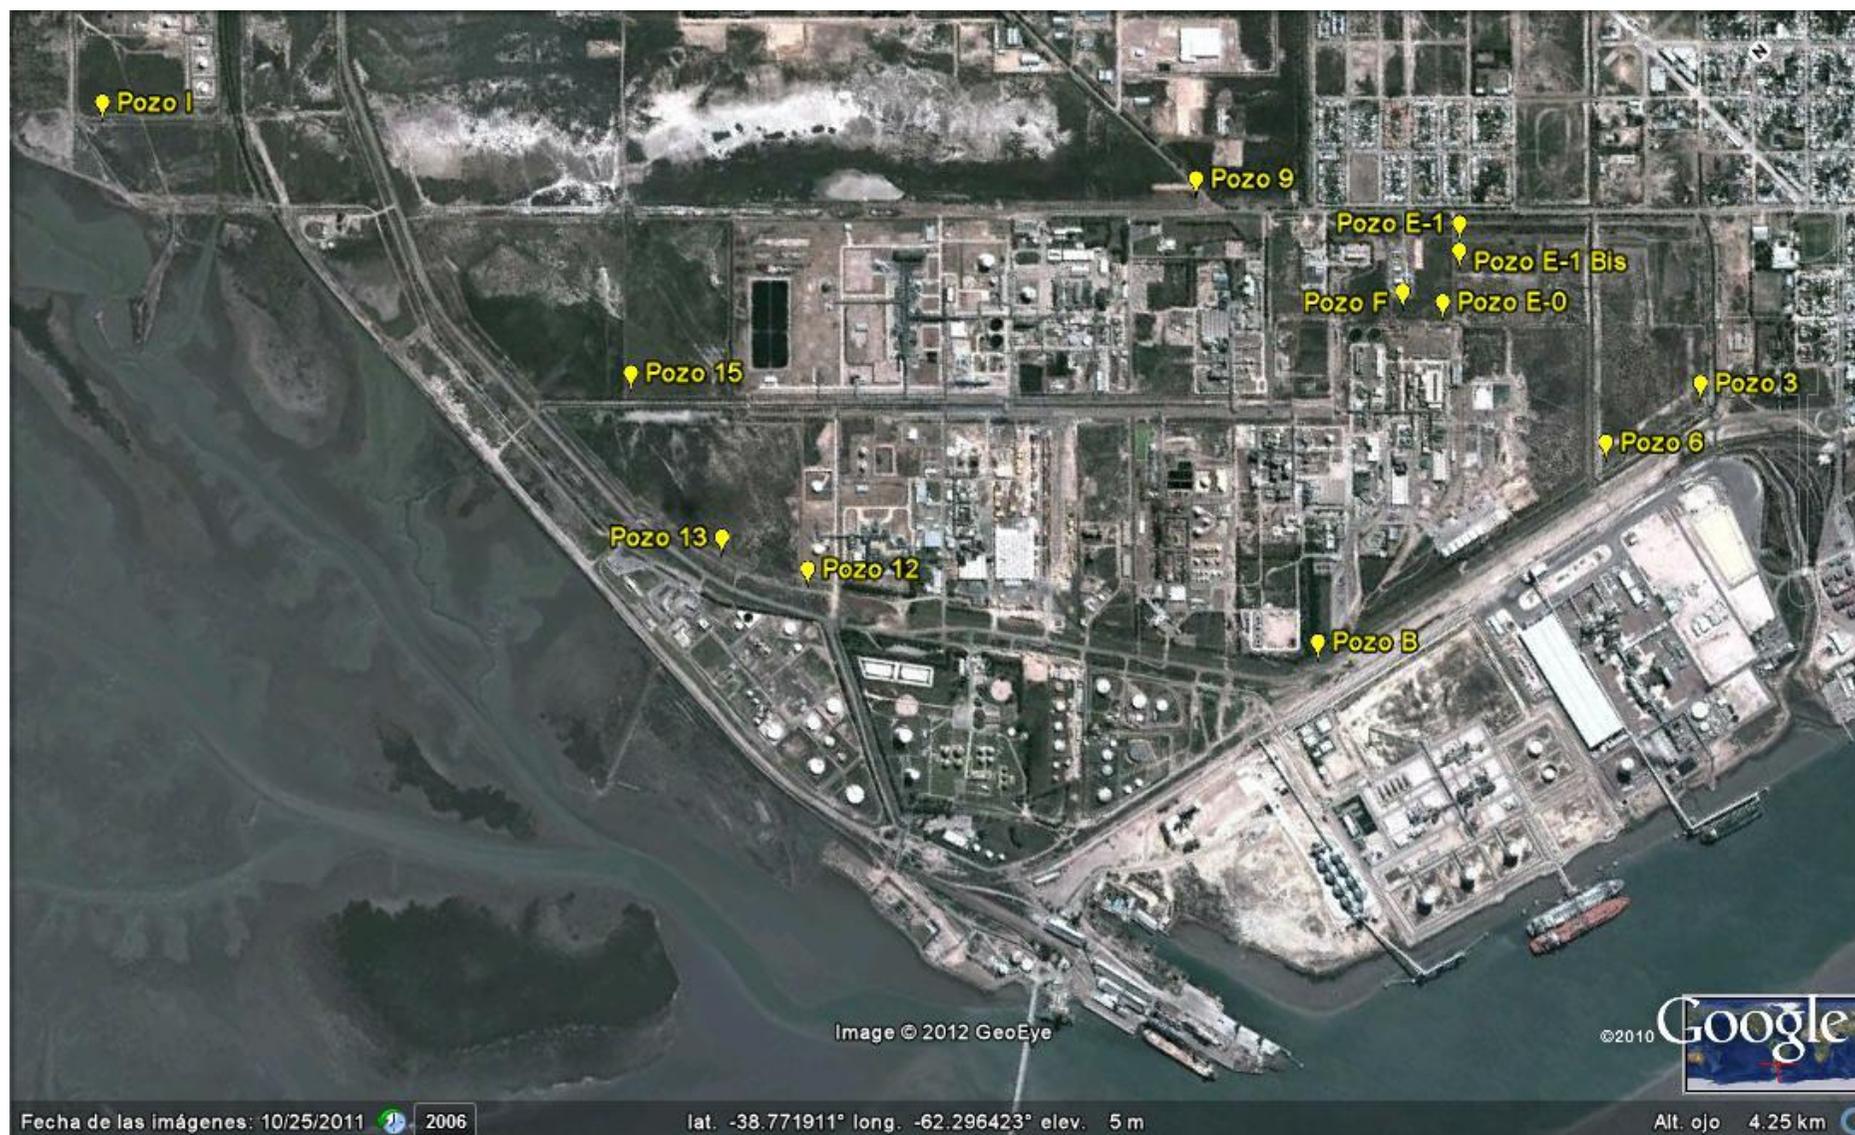
Figura 1, Ubicación de los pozos de monitoreo externos.

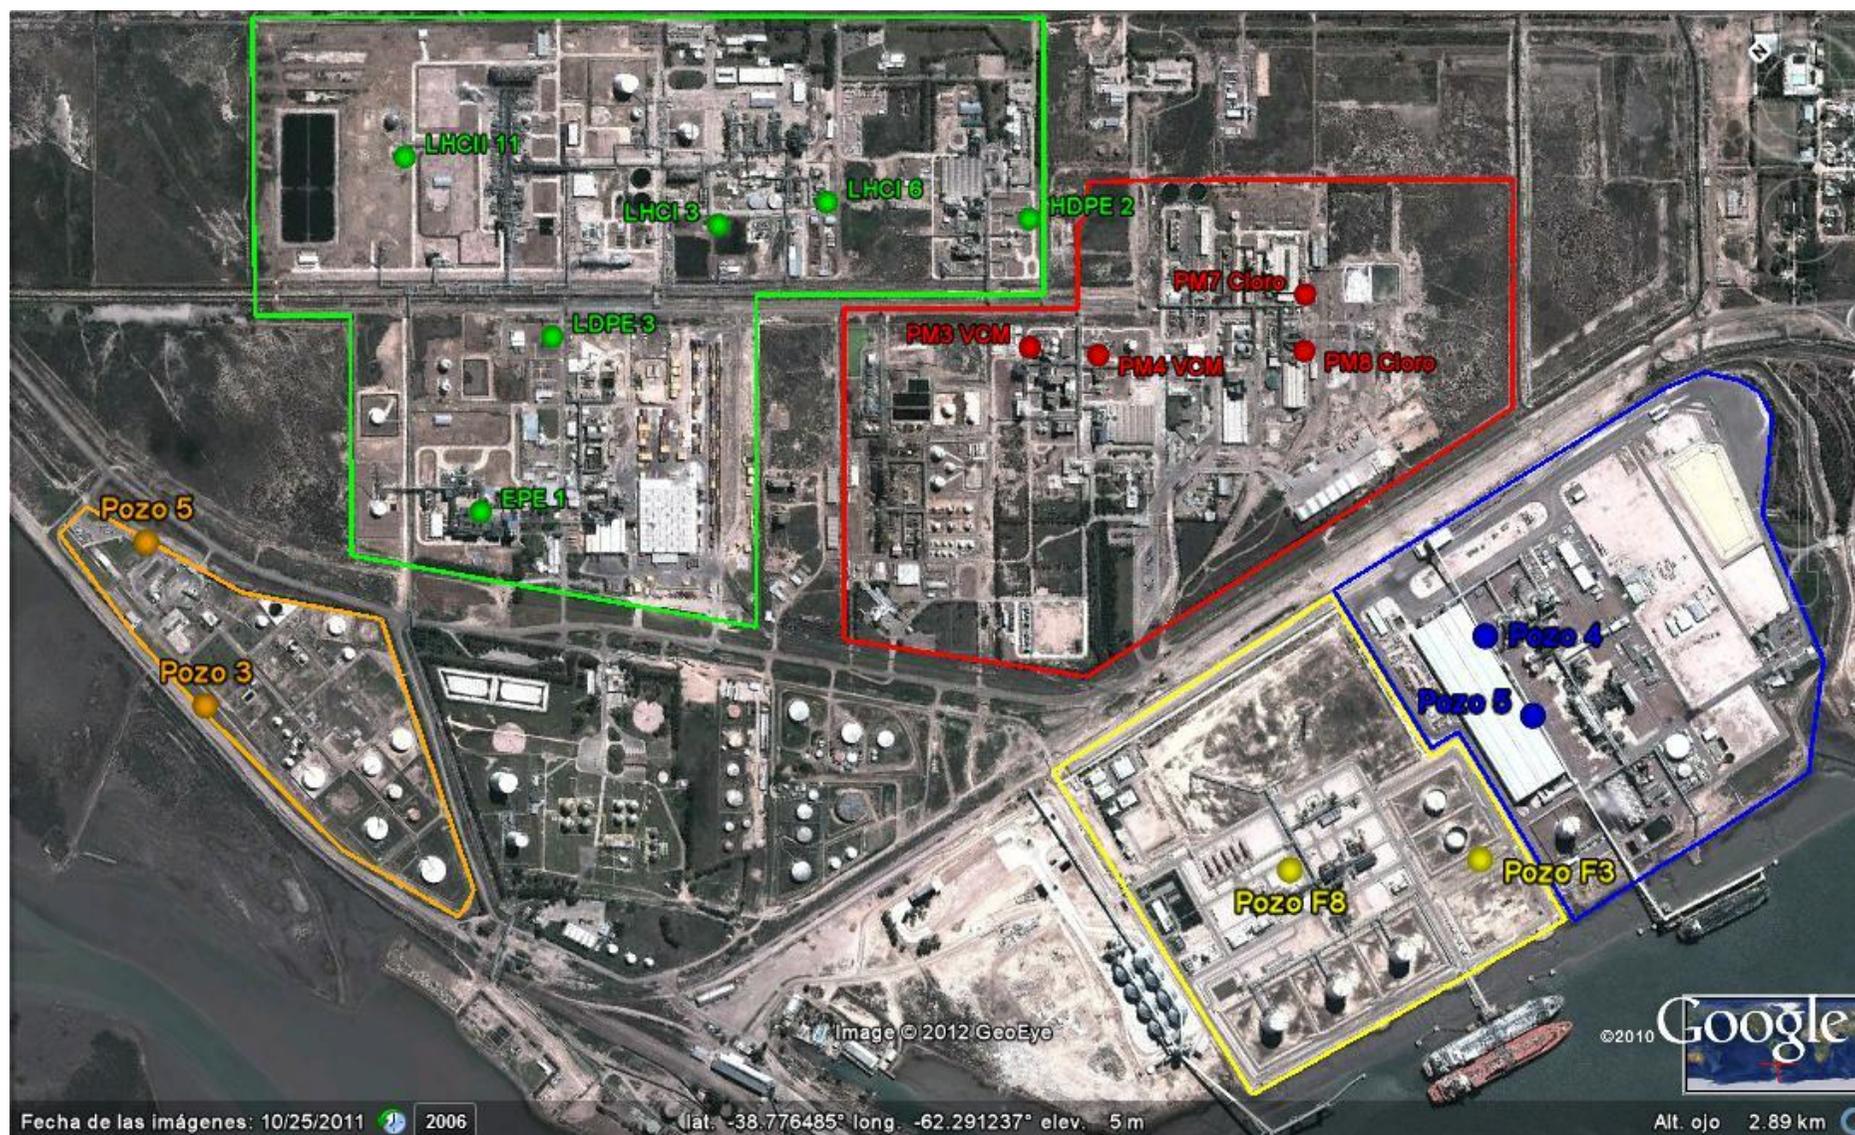
Figura 2, Ubicación de los pozos de monitoreo internos de planta.

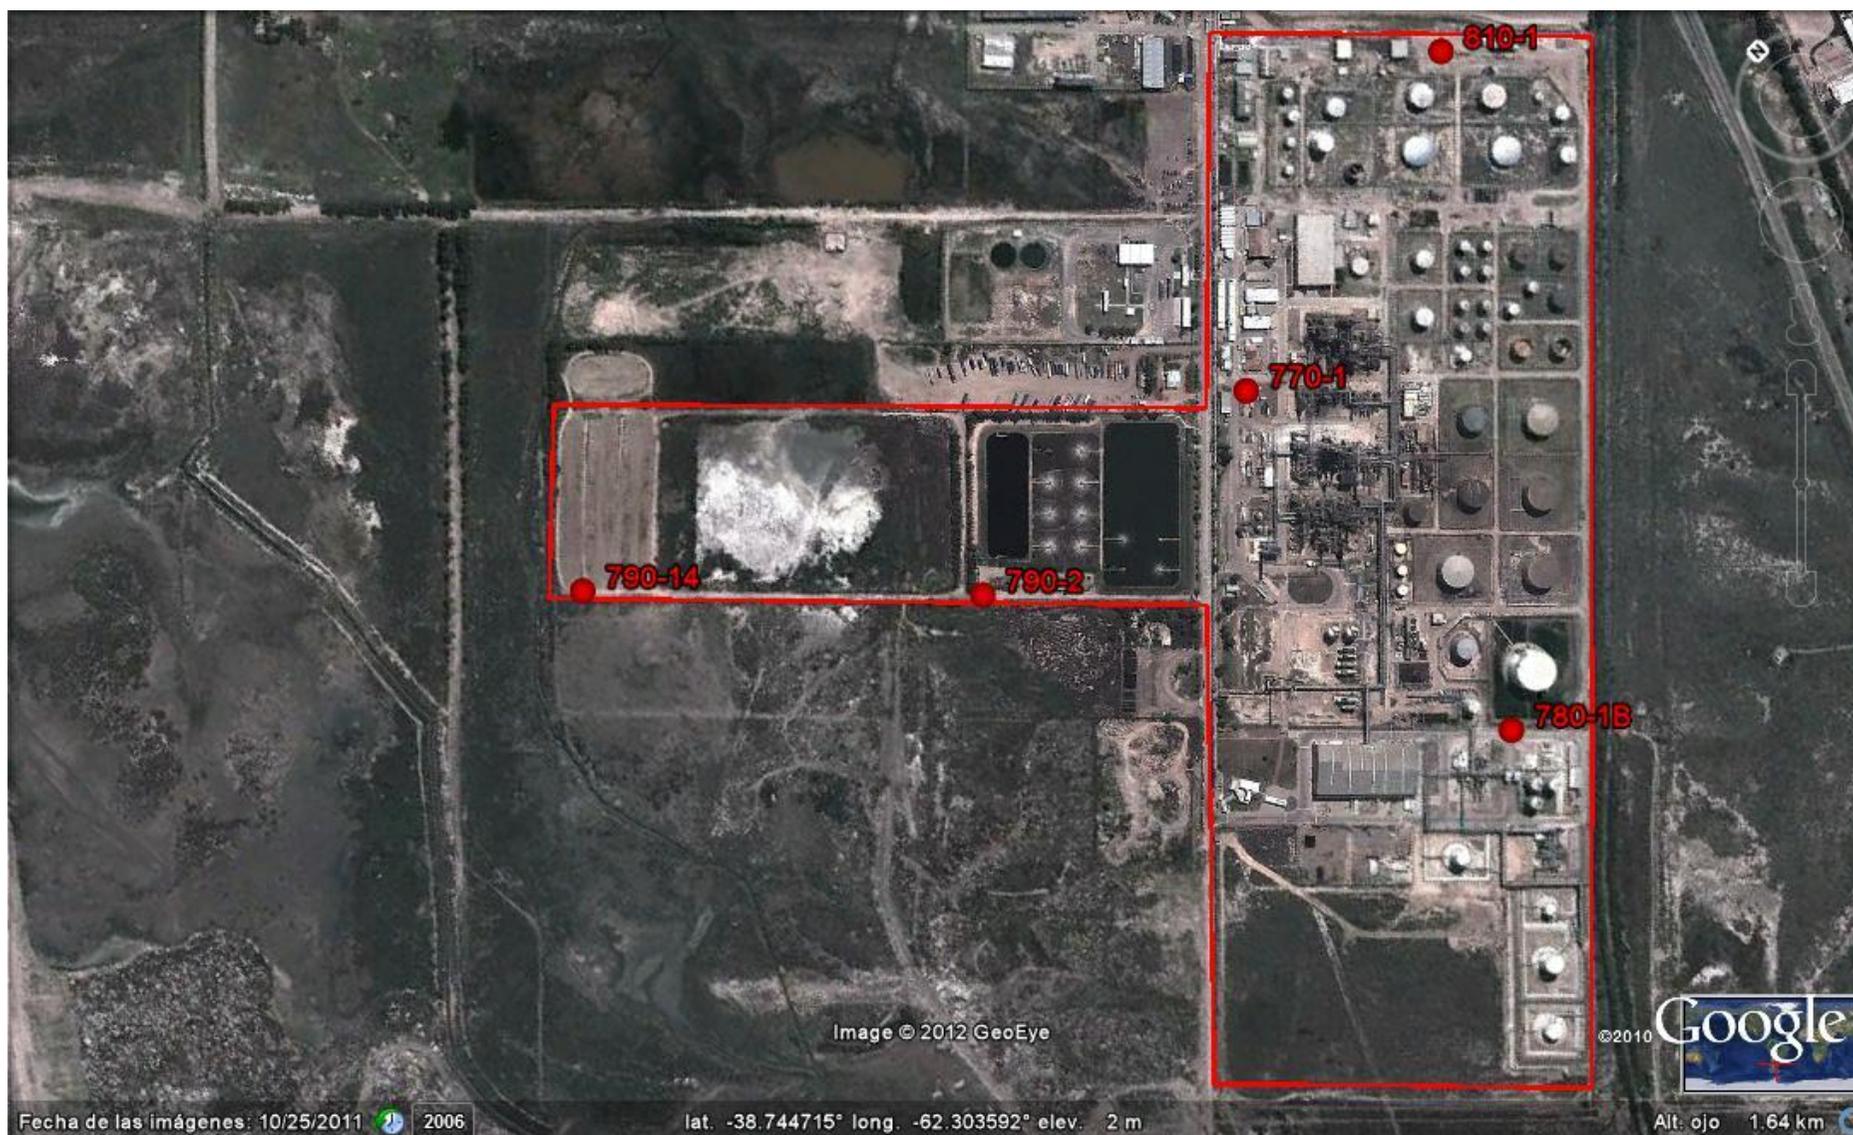
Figura 3, Ubicación de los pozos de monitoreo internos de planta, Detalle de la empresa Petrobras Argentina S.A.

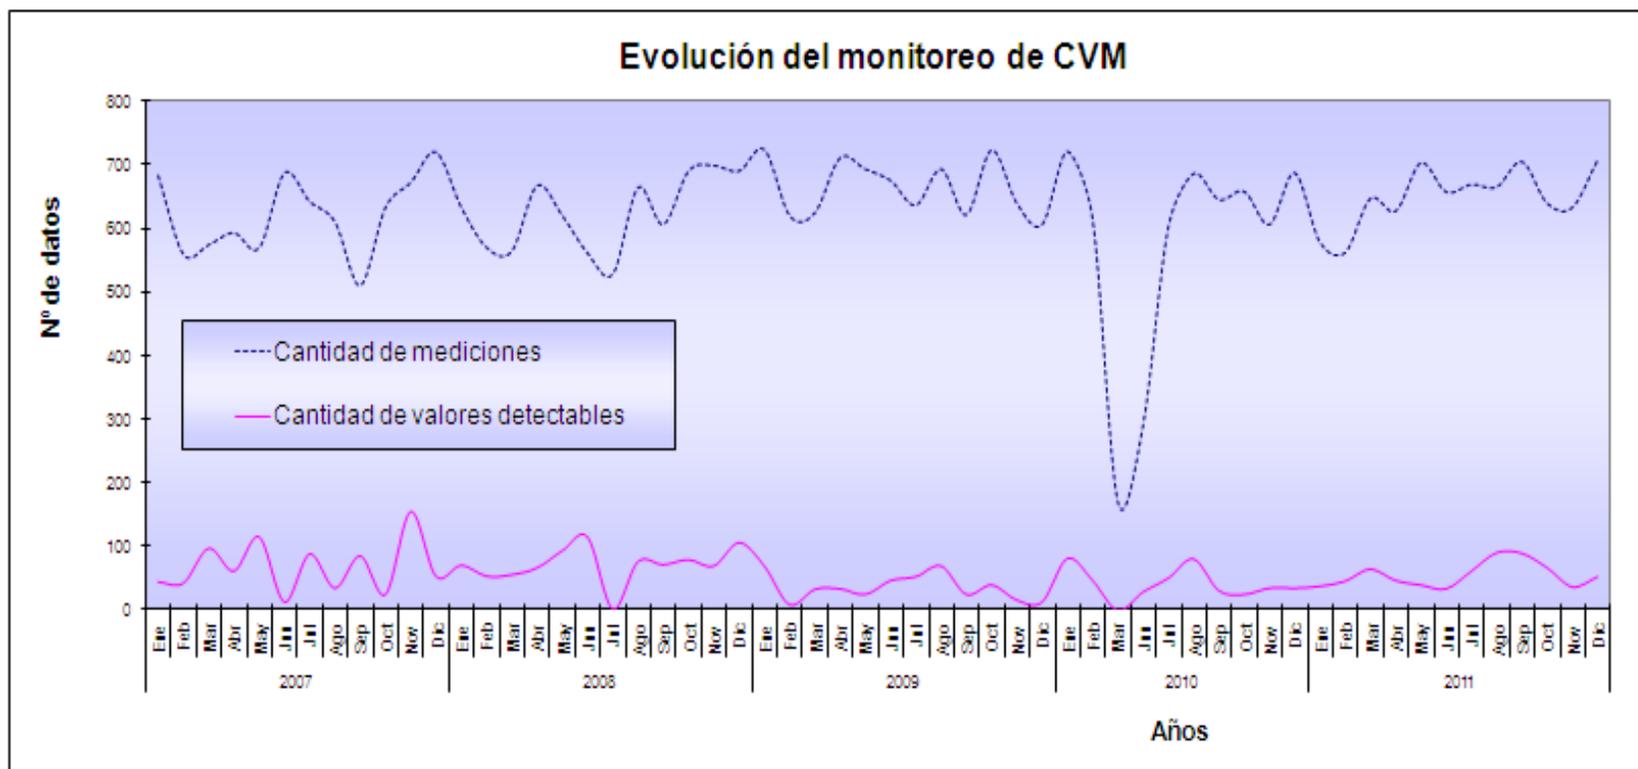
Gráfico I. Evolución del monitoreo de CVM y de los datos detectados en los últimos 5 años.

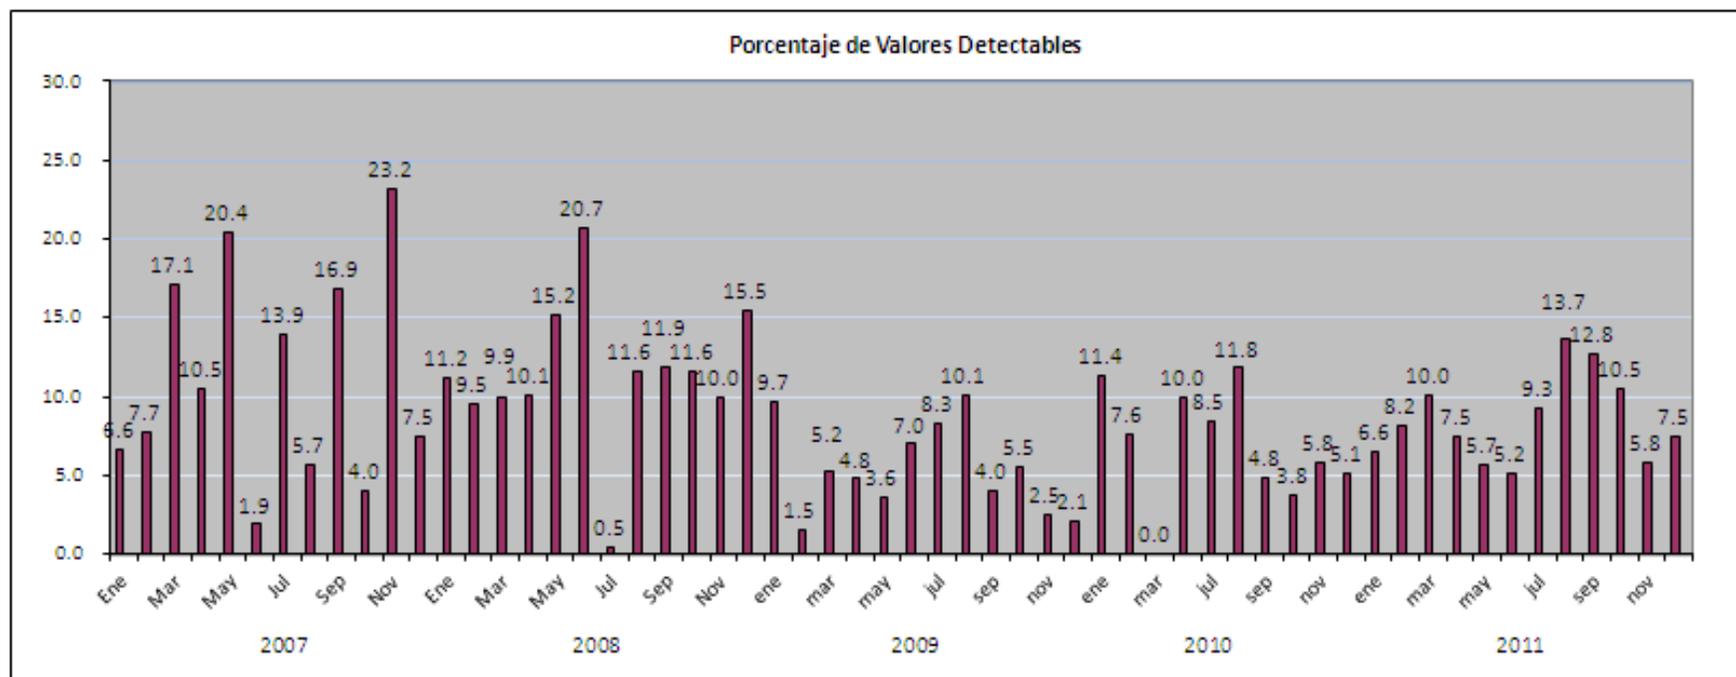
Gráfico II. Historial de la distribución de los porcentajes de valores detectables en los últimos 5 años.
