Programa Integral de Monitoreo

Polo Petroquímico y Área Portuaria del Distrito de Bahía Blanca

Duodécima Auditoría

Año 2011

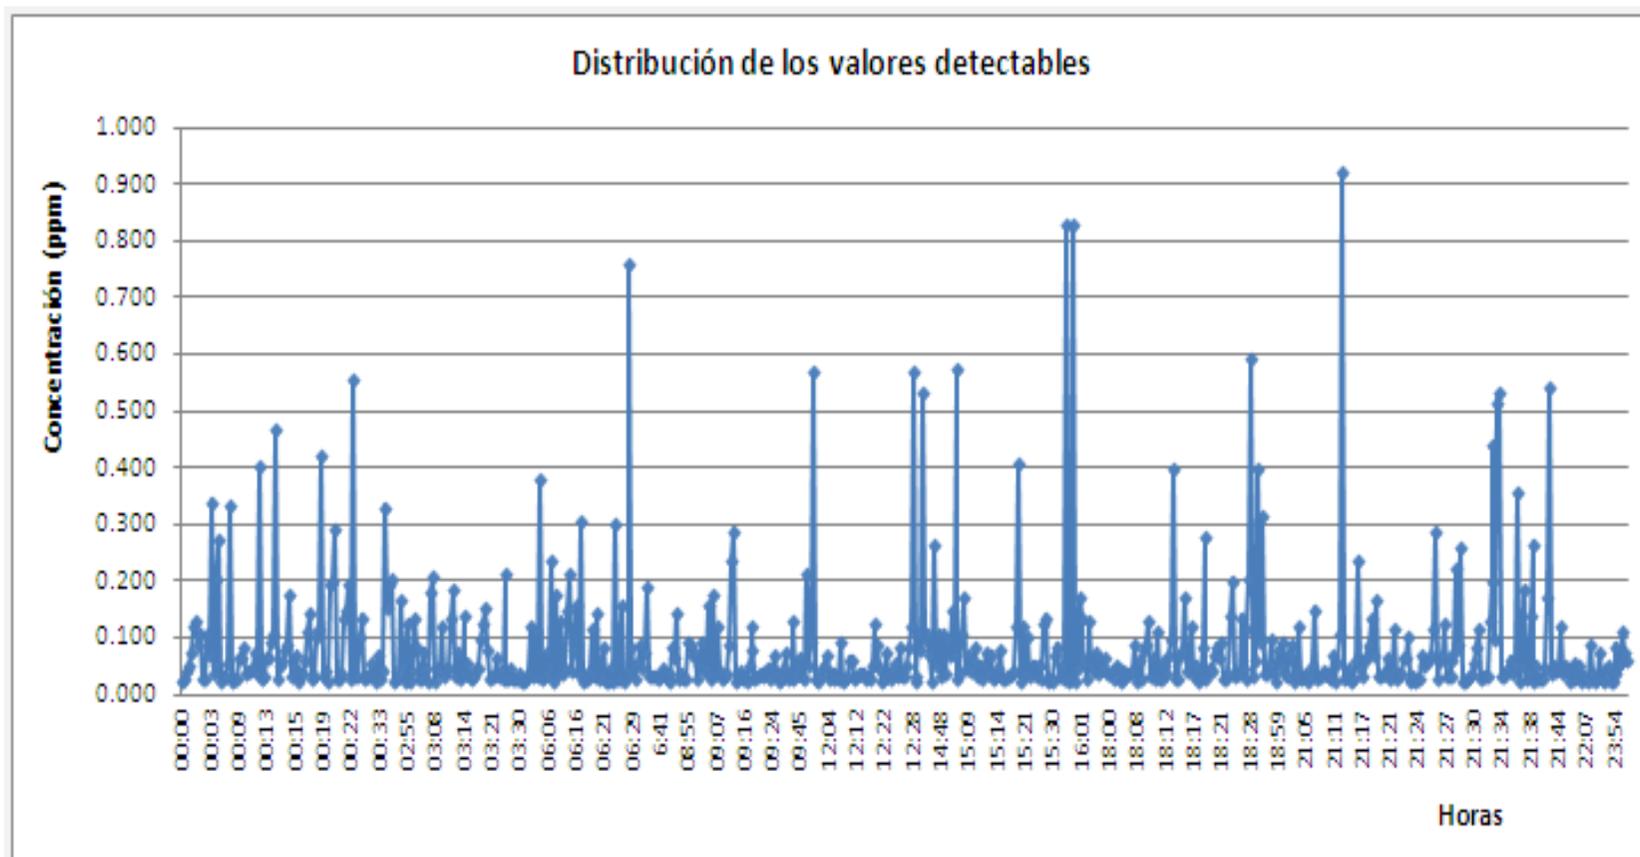
Gráfico III. Distribución en el tiempo de los valores detectables.

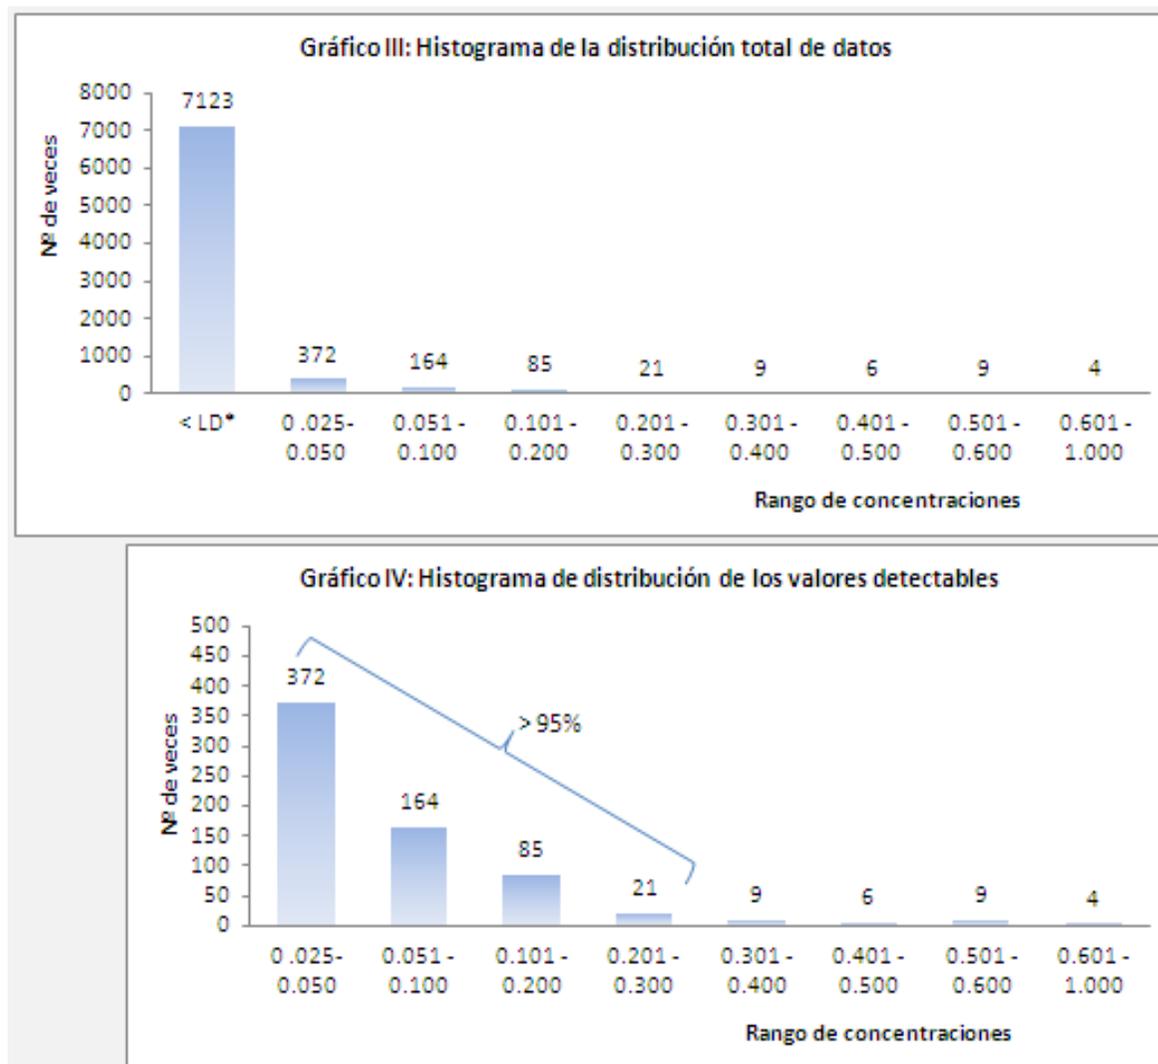
Gráficos IV y V. Distribución en función de los rangos de los valores.

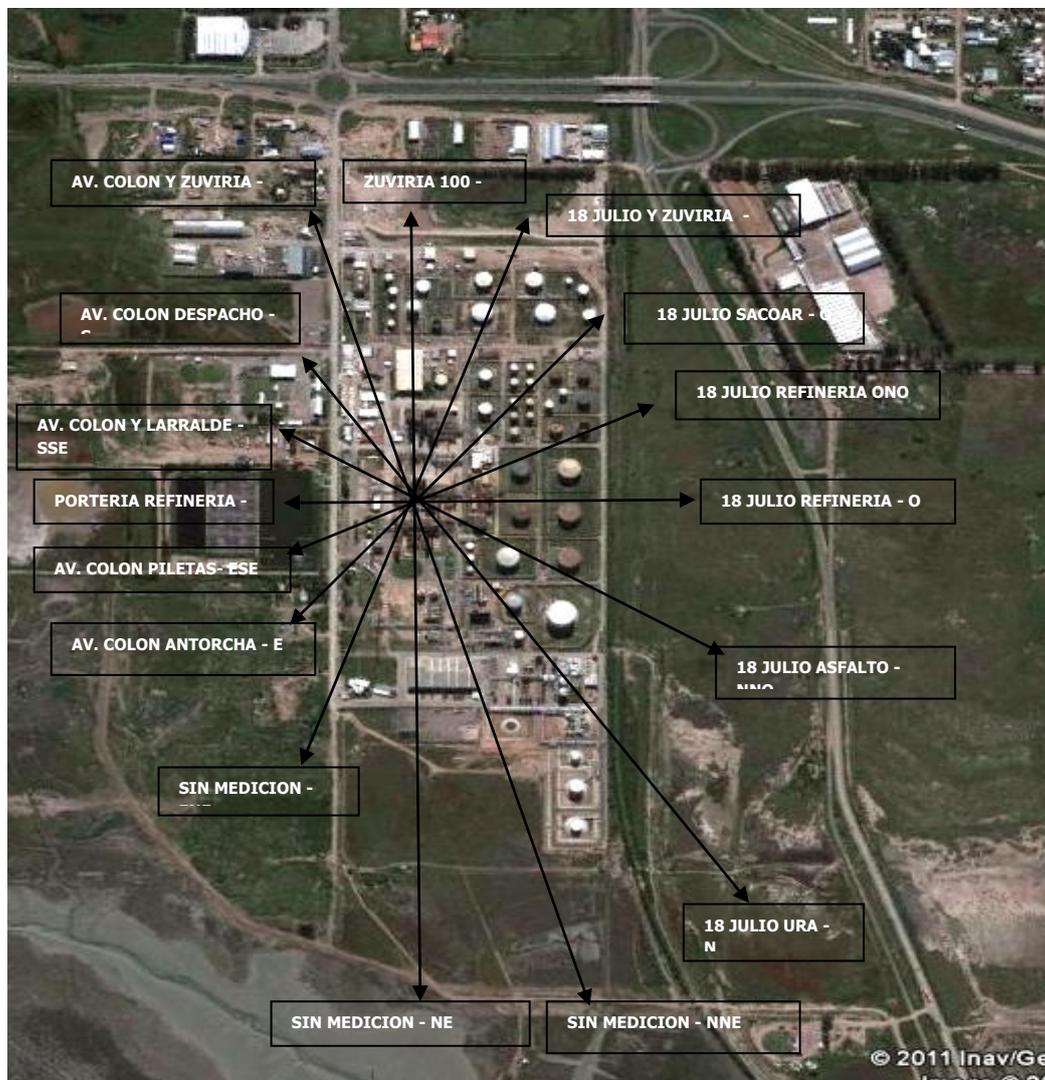
Plano con la ubicación de los puntos de monitoreo de VOC's y BTEX.

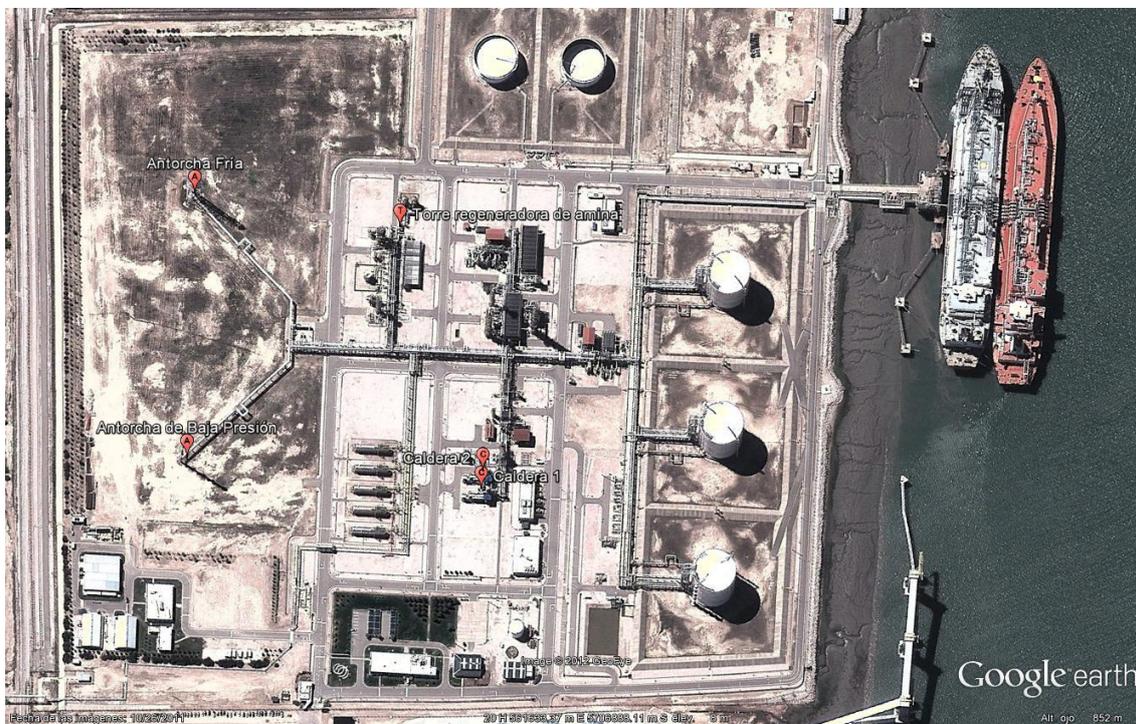
Esta planta cuenta con 5 fuentes de emisión representadas por 2 calderas de generación de vapor, una torre regeneradora de amina y 2 antorchas. Éstas últimas fueron agregadas en la última Declaración Jurada de Emisiones Gaseosas.

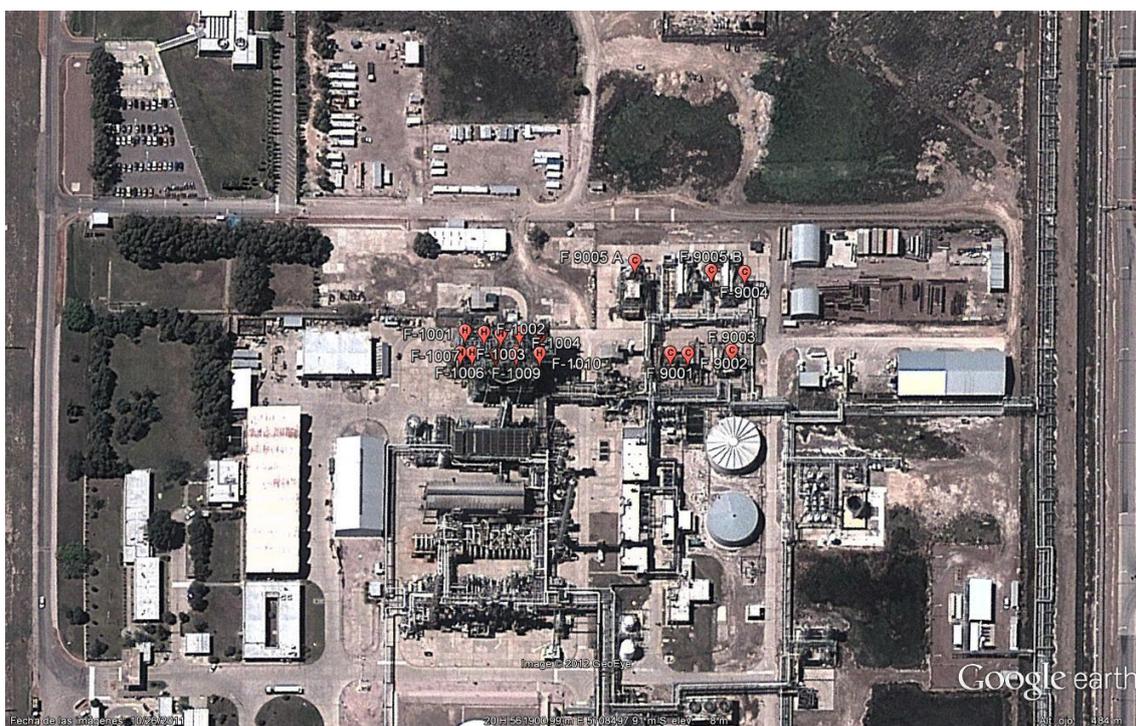
LHC I: cuenta con 10 hornos de crackeo térmico de etano y 6 calderas de generación de vapor que abastecen todo el complejo de PBB-Polisur S.A.

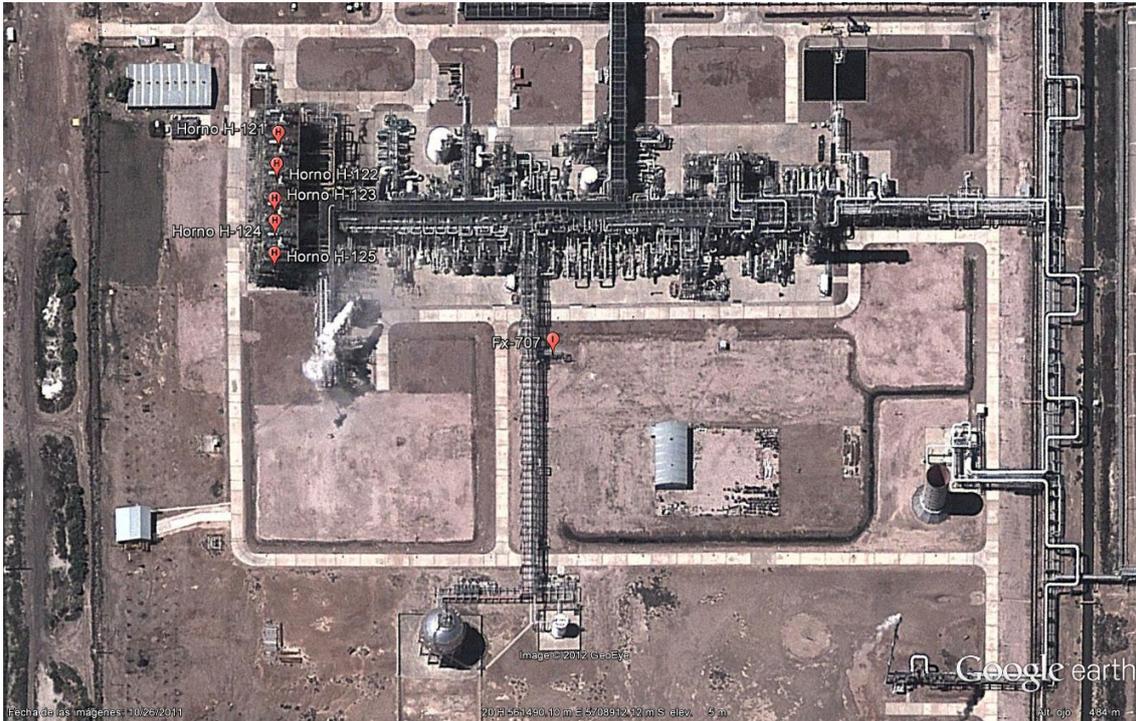
LHC II: en esta planta existen 5 hornos de crackeo térmico de etano y un incinerador cáustico para los efluentes de LHC I y II.

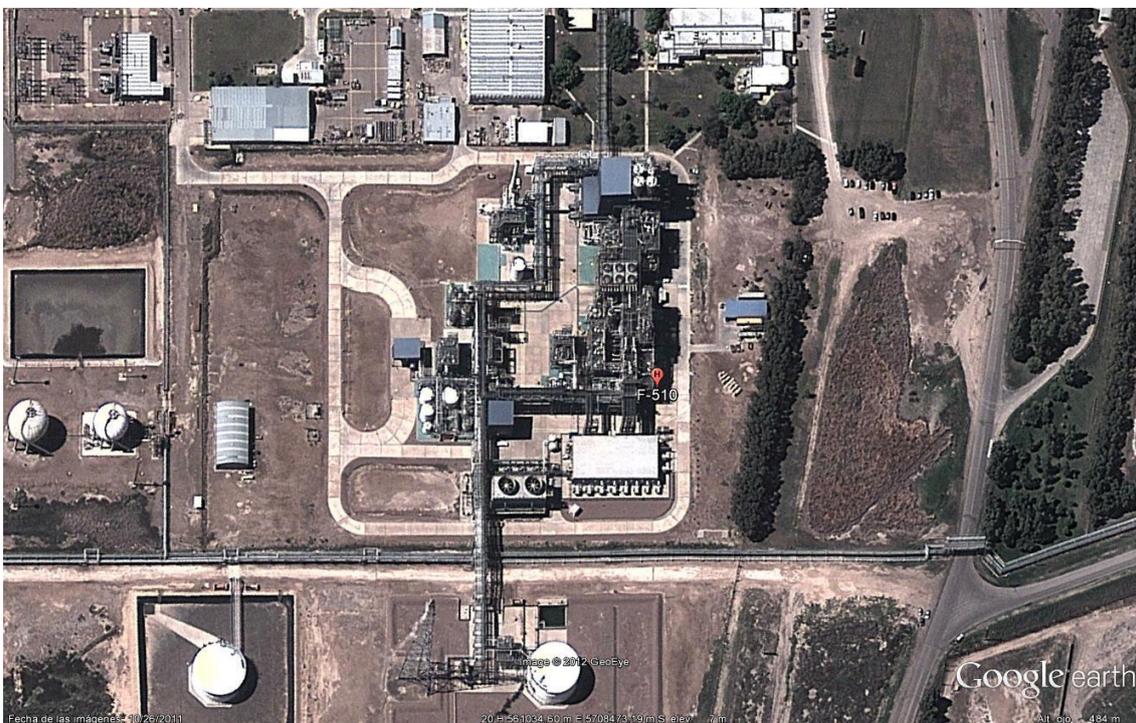
EPE: solamente cuenta con un horno de calentamiento de aceite, utilizado para atemperar las líneas de proceso.

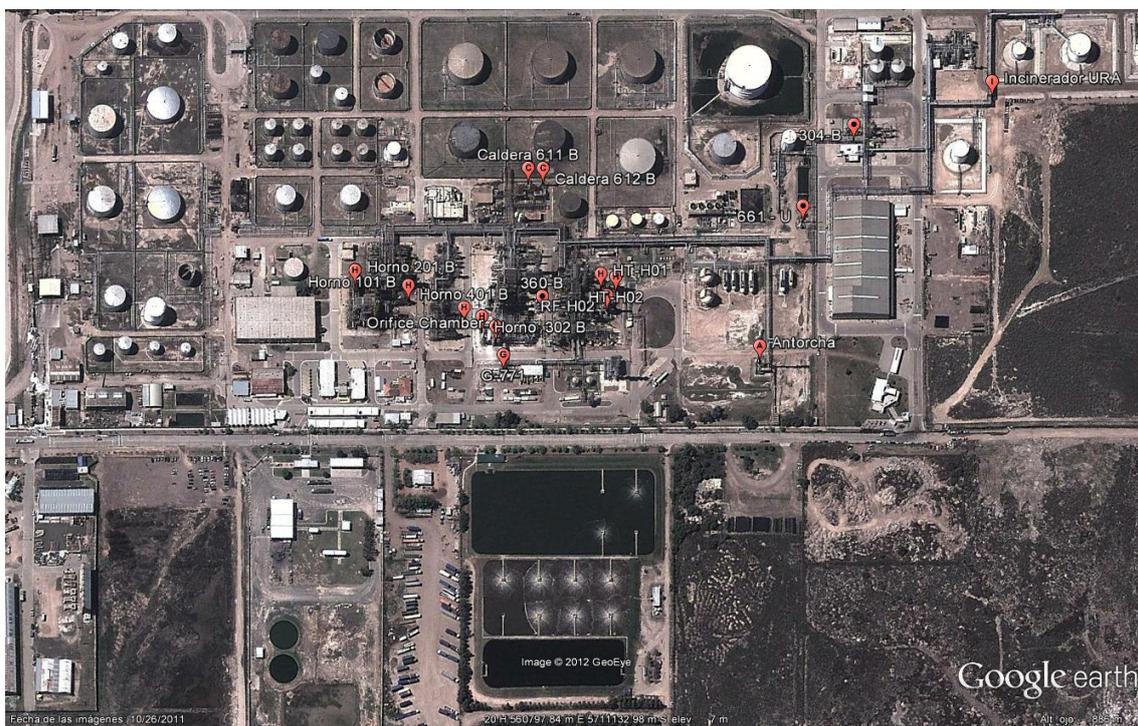
Existen 17 fuentes de emisión constituidas por 2 hornos de calentamiento de petróleo crudo (Topping), 5 hornos de calentamiento de corrientes de proceso, 2 calderas de generación de vapor, una chimenea de gases de combustión, un equipo utilizado para la generación de energía eléctrica/vapor, una caldereta para calentamiento de aceite térmico (la cual se encuentra fuera de servicio), dos antorchas de proceso (gases dulces y ácidos), un calentador de aceite, un horno incinerador (ubicado en la Unidad Recuperadora de Azufre) y un filtro de VOC's captados del sistema de Tratamiento Primario de Efluentes Líquidos.

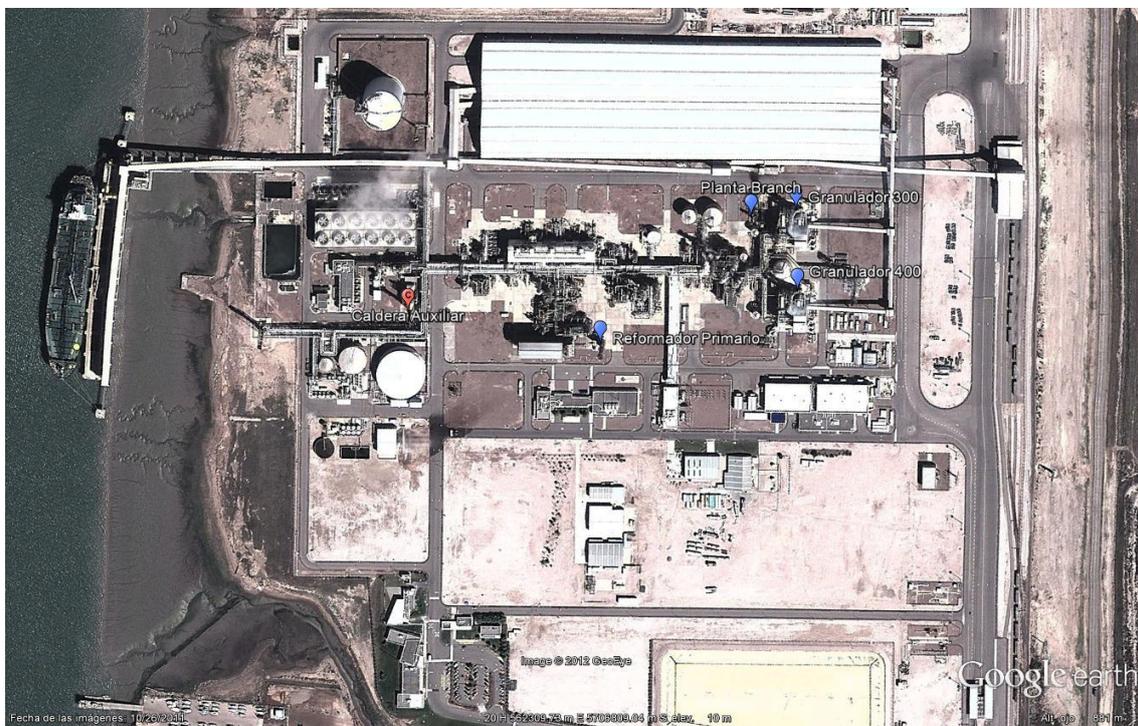
Existen 5 fuentes fijas de emisión de contaminantes gaseosos representadas por una caldera de generación de vapor, un reformador de gases, 2 unidades de granulación y la planta de remediación de agua de napas (Planta Branch).

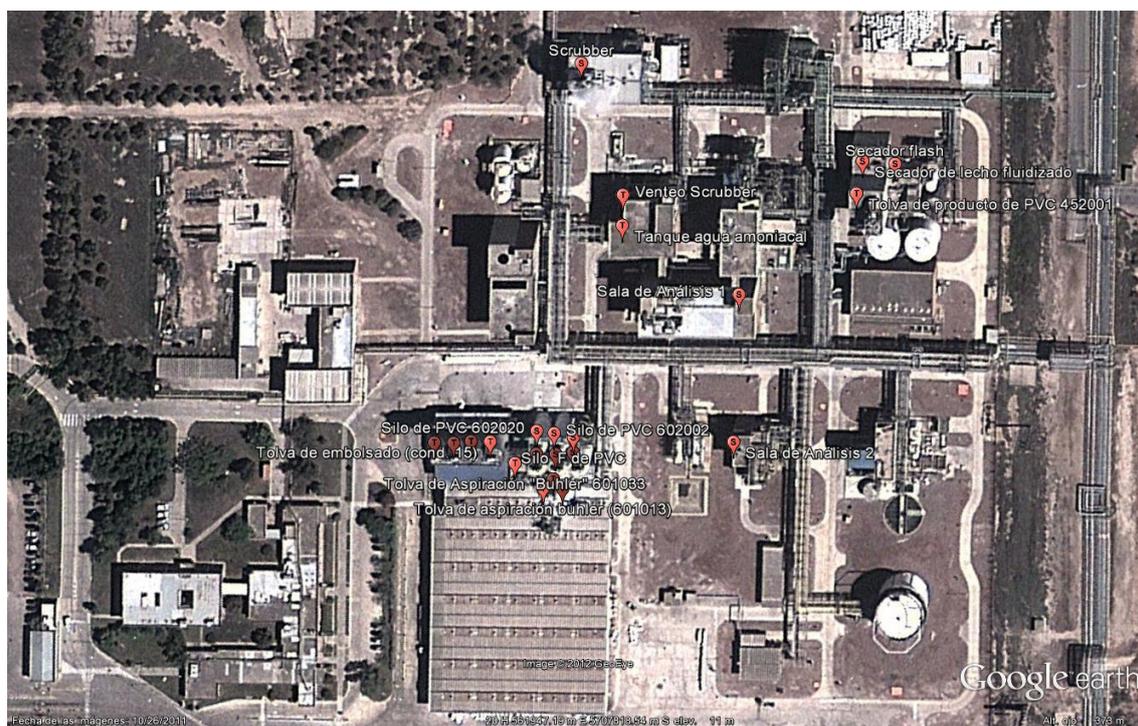
PVC: posee un secador flash, un secador de lecho fluidizado y 2 scrubbers. También cuenta con varios venteos de tolvas, silos, además de 2 venteos de VCM de las salas de análisis y uno del tanque de solución amoniacal.

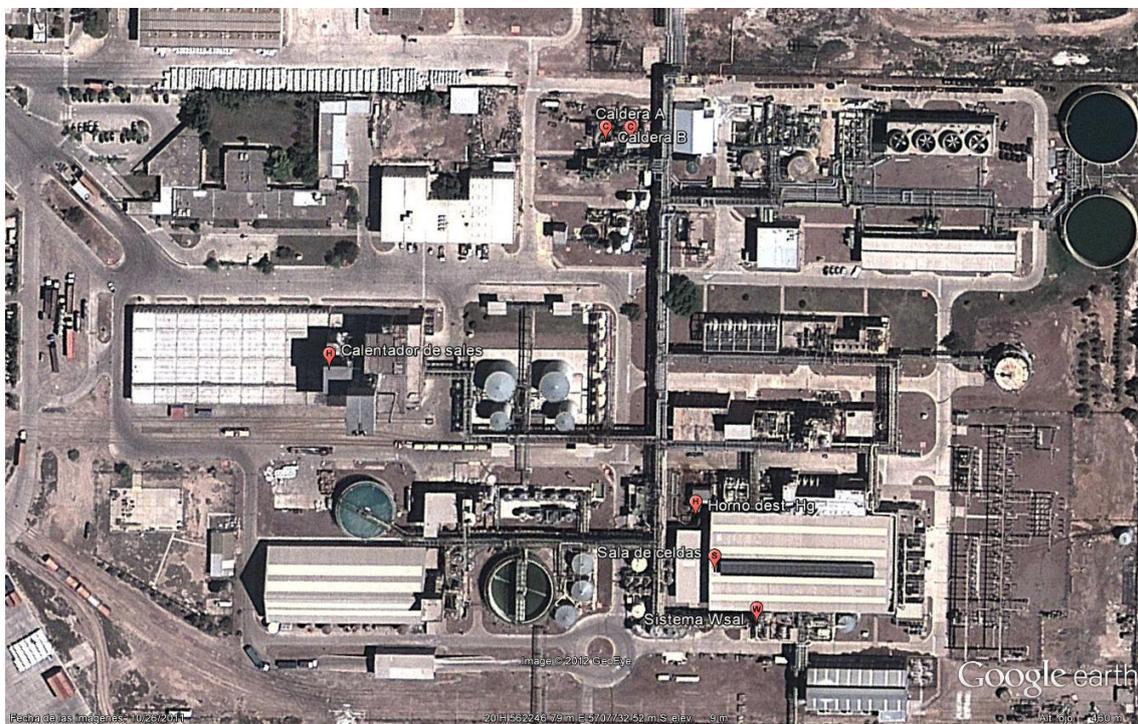
CLORO SODA: cuenta con 7 puntos de emisión a considerar: 2 calderas de generación de vapor, un calentador de sales, un venteo del aire ambiente de sala de celdas de electrólisis, un horno de destilación de Hg, una chimenea de gases de batea de lavado oxálico y la salida de gases del sistema Wsal.

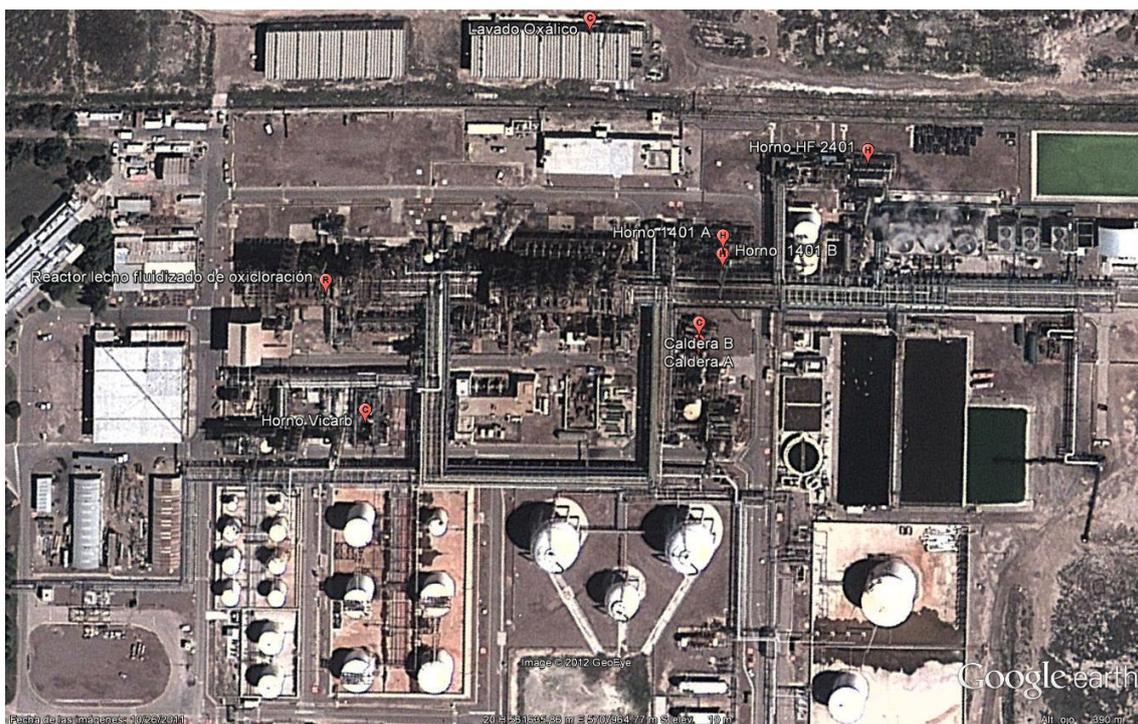
VCM: esta planta cuenta con 2 calderas, 3 hornos de crackeo térmico, un incinerador de gases efluentes y el venteo del reactor de oxiclación.

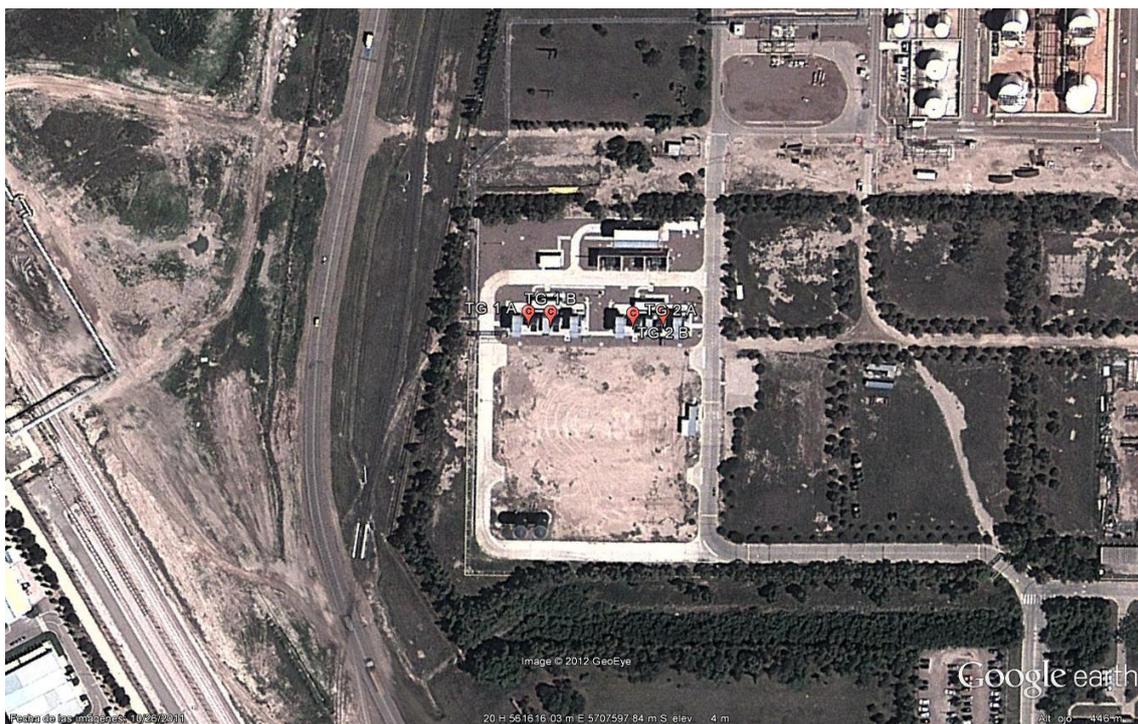
Solalban Energía S.A.: la planta cuenta con 4 turbogeneradores.

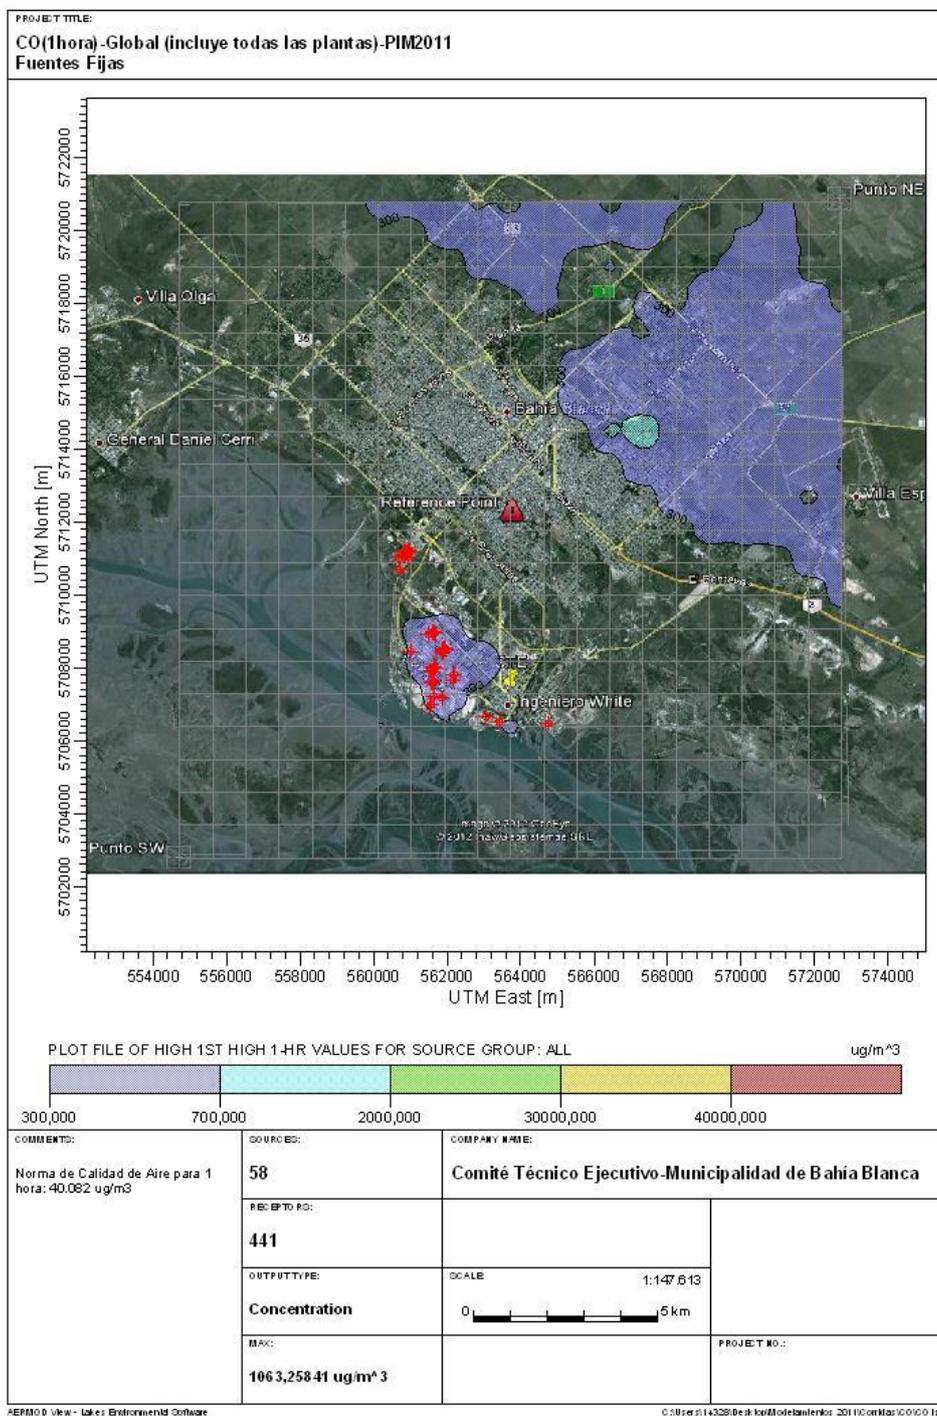
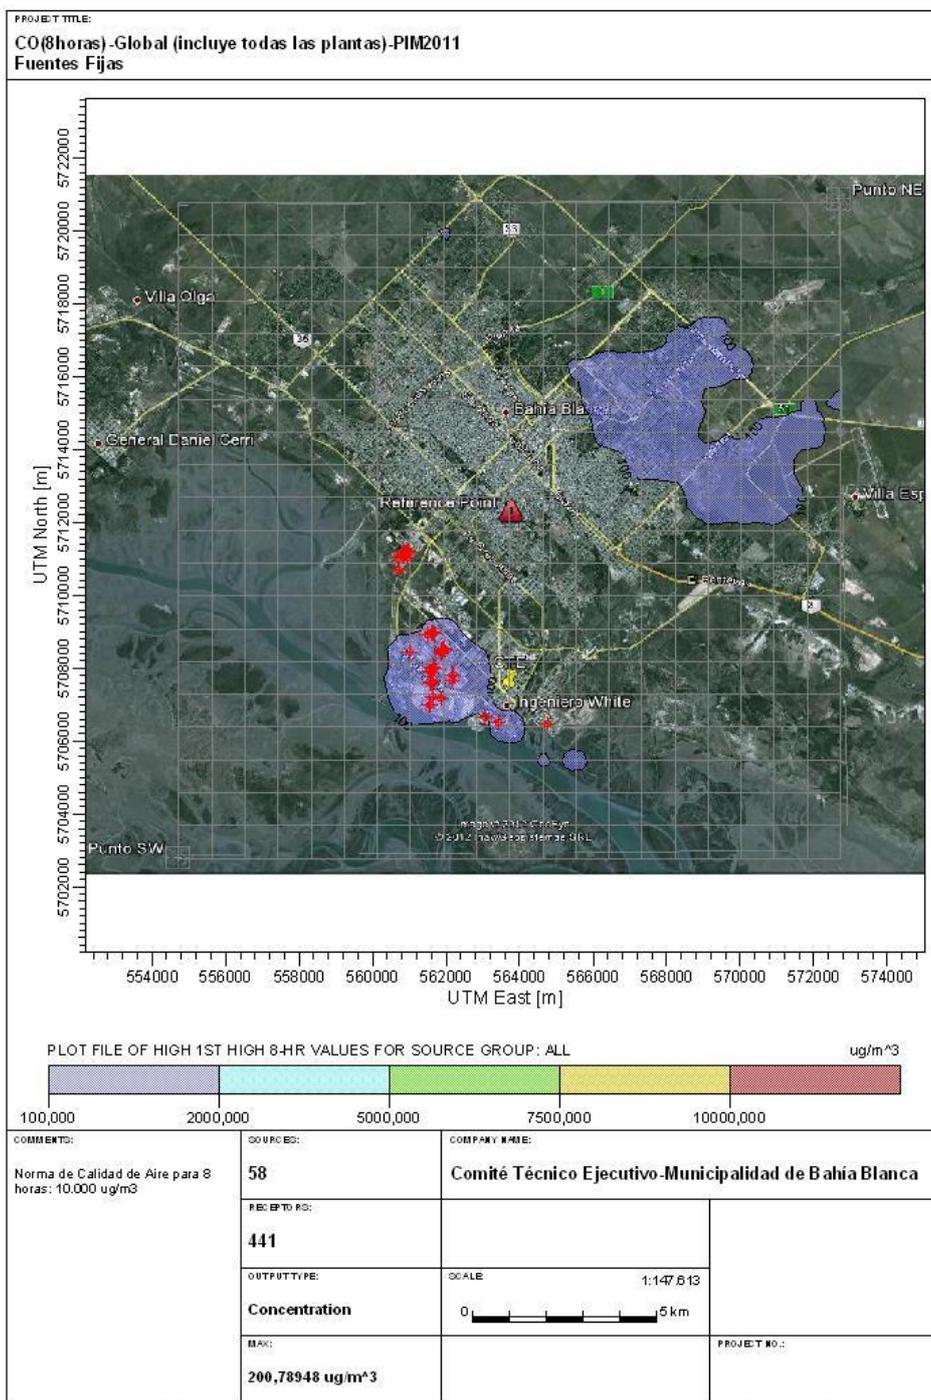
Modelado de CO para 1 hora y 8 horas (Global)

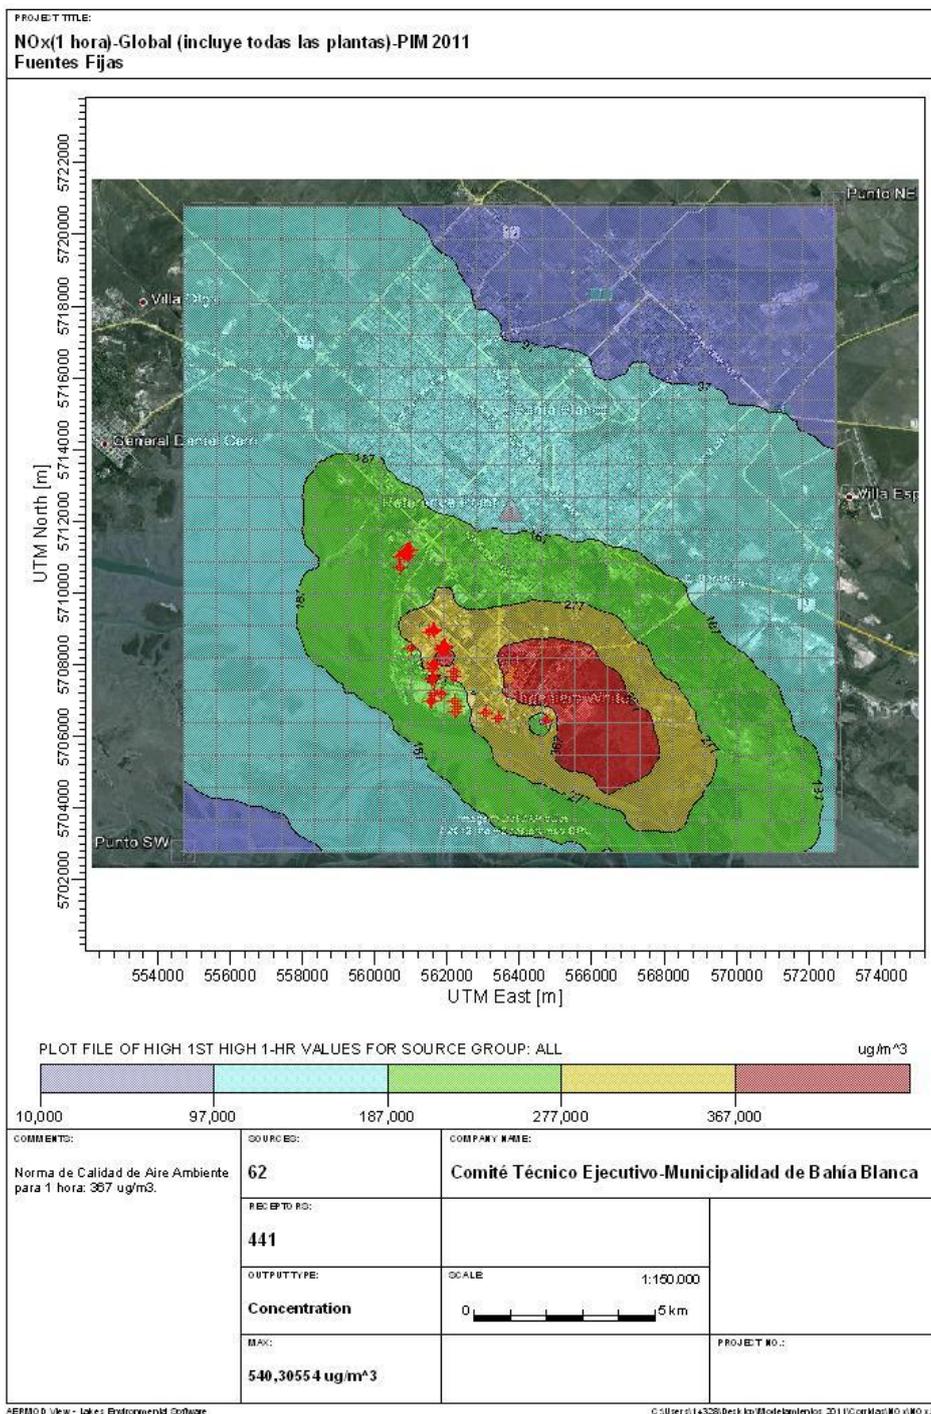
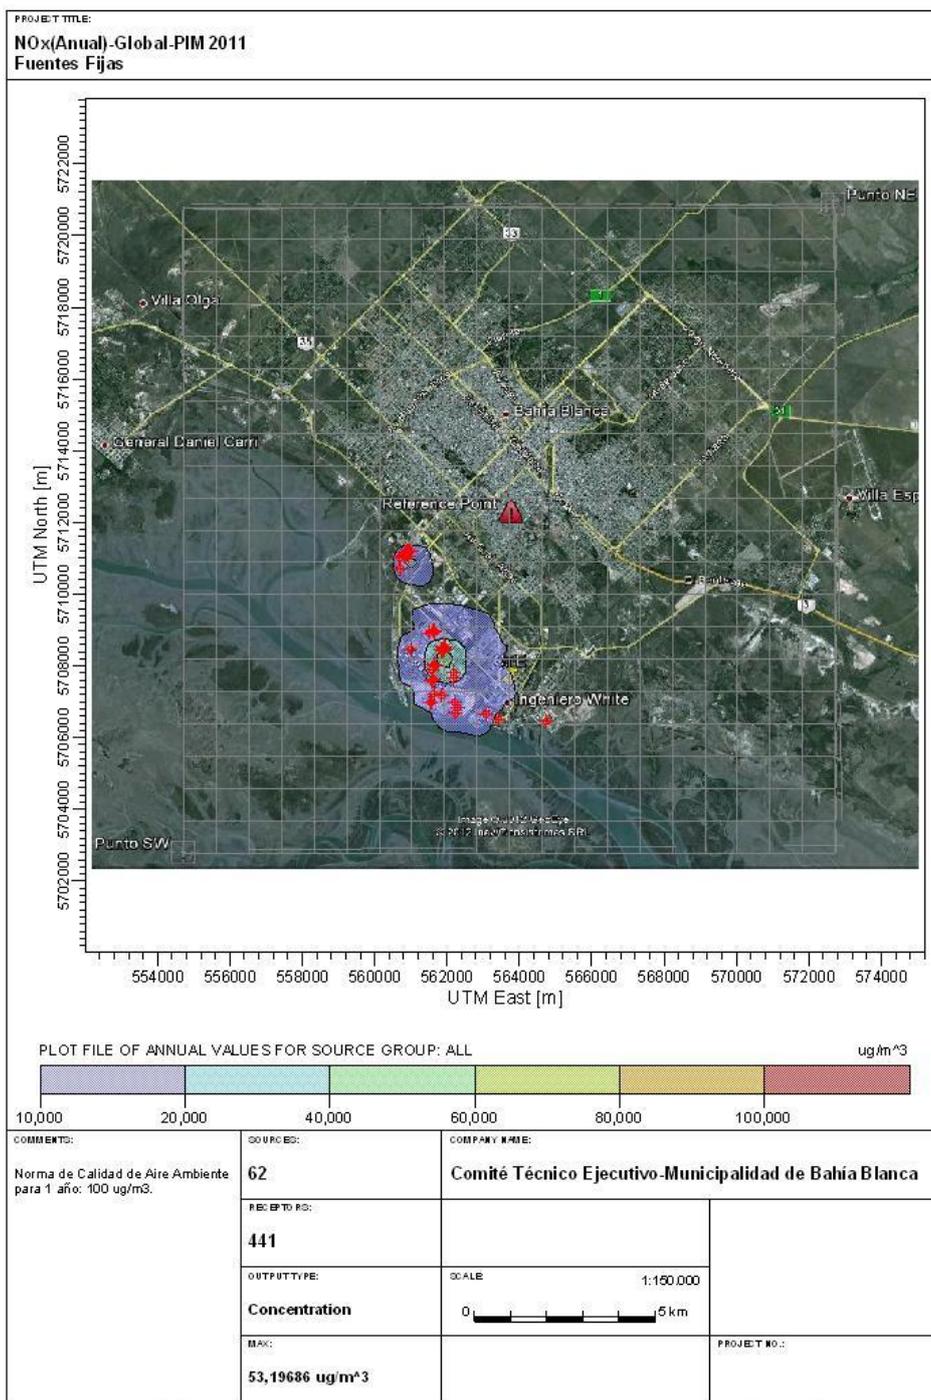
Modelado de NO_x para 1 hora y anual (Global)

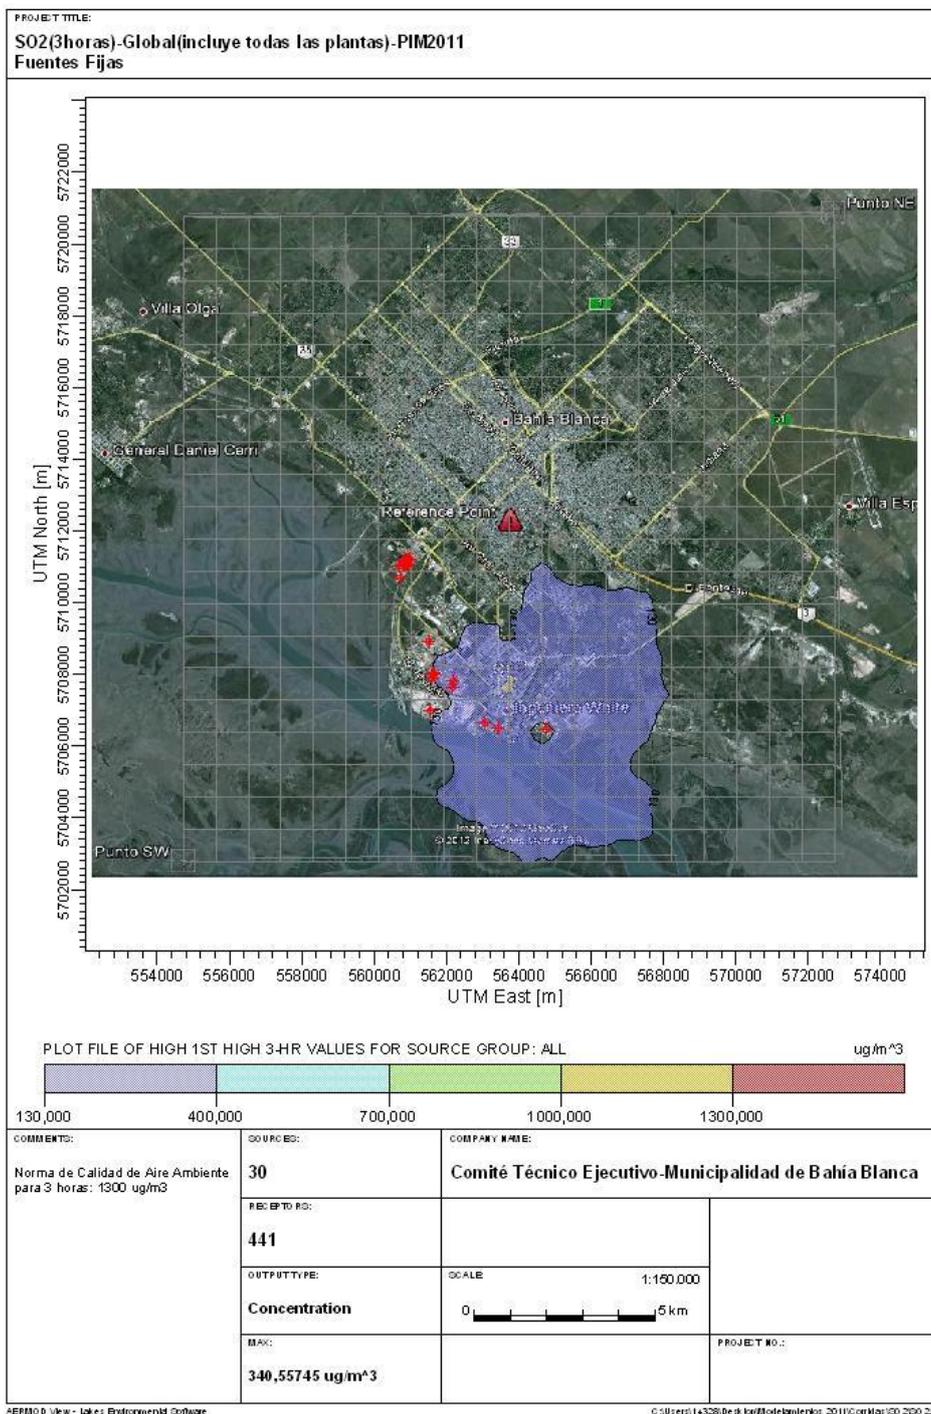
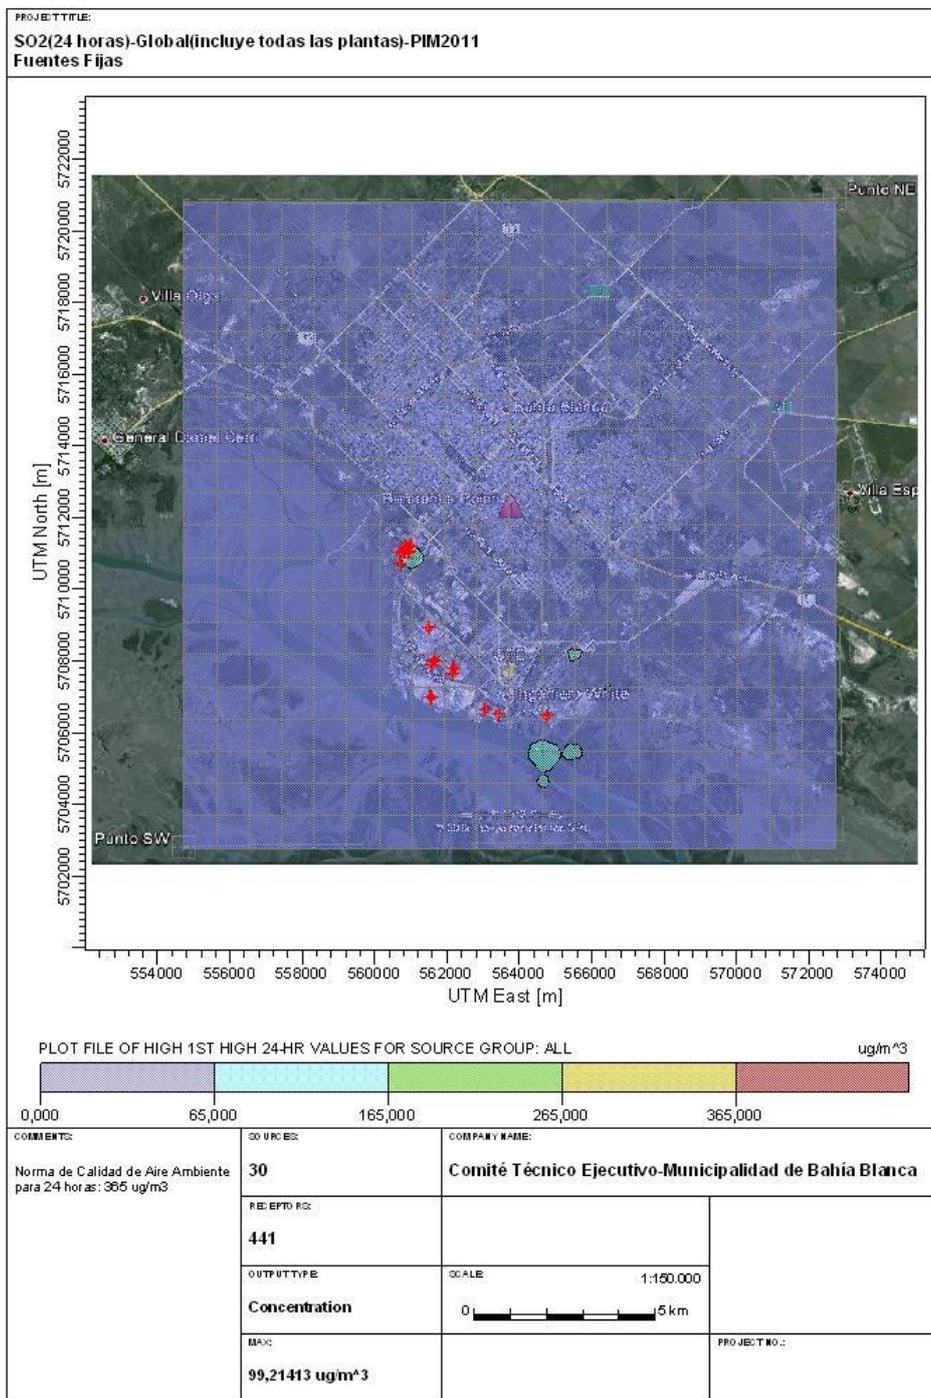
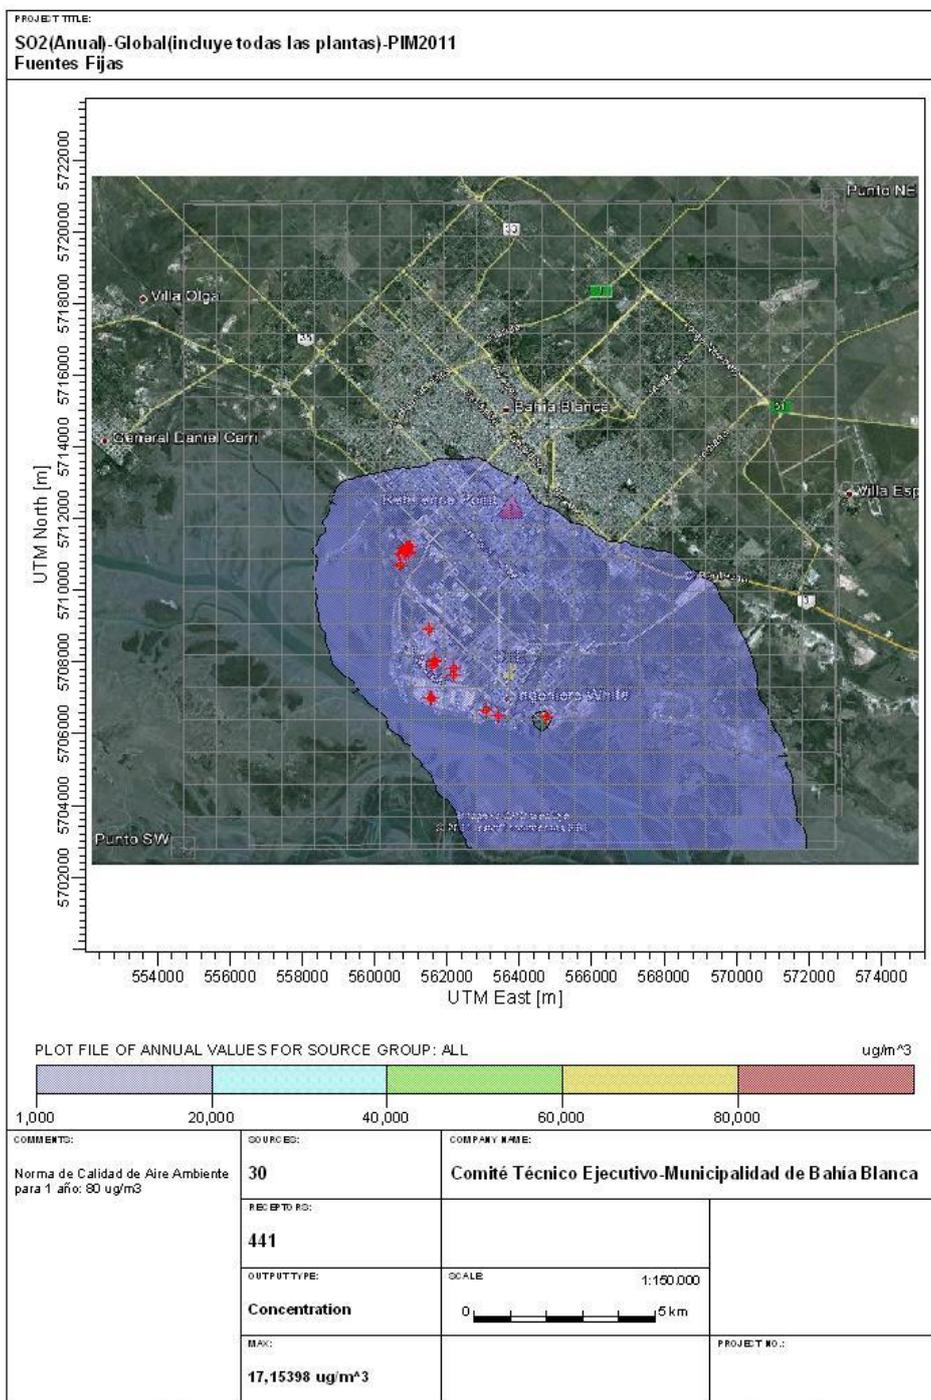
Modelado de SOx para 3 horas, 24 horas y anual (Global)
