Programa Integral de Monitoreo

Polo Petroquímico y Área Portuaria del Distrito de Bahía Blanca

Duodécima Auditoría

Año 2011

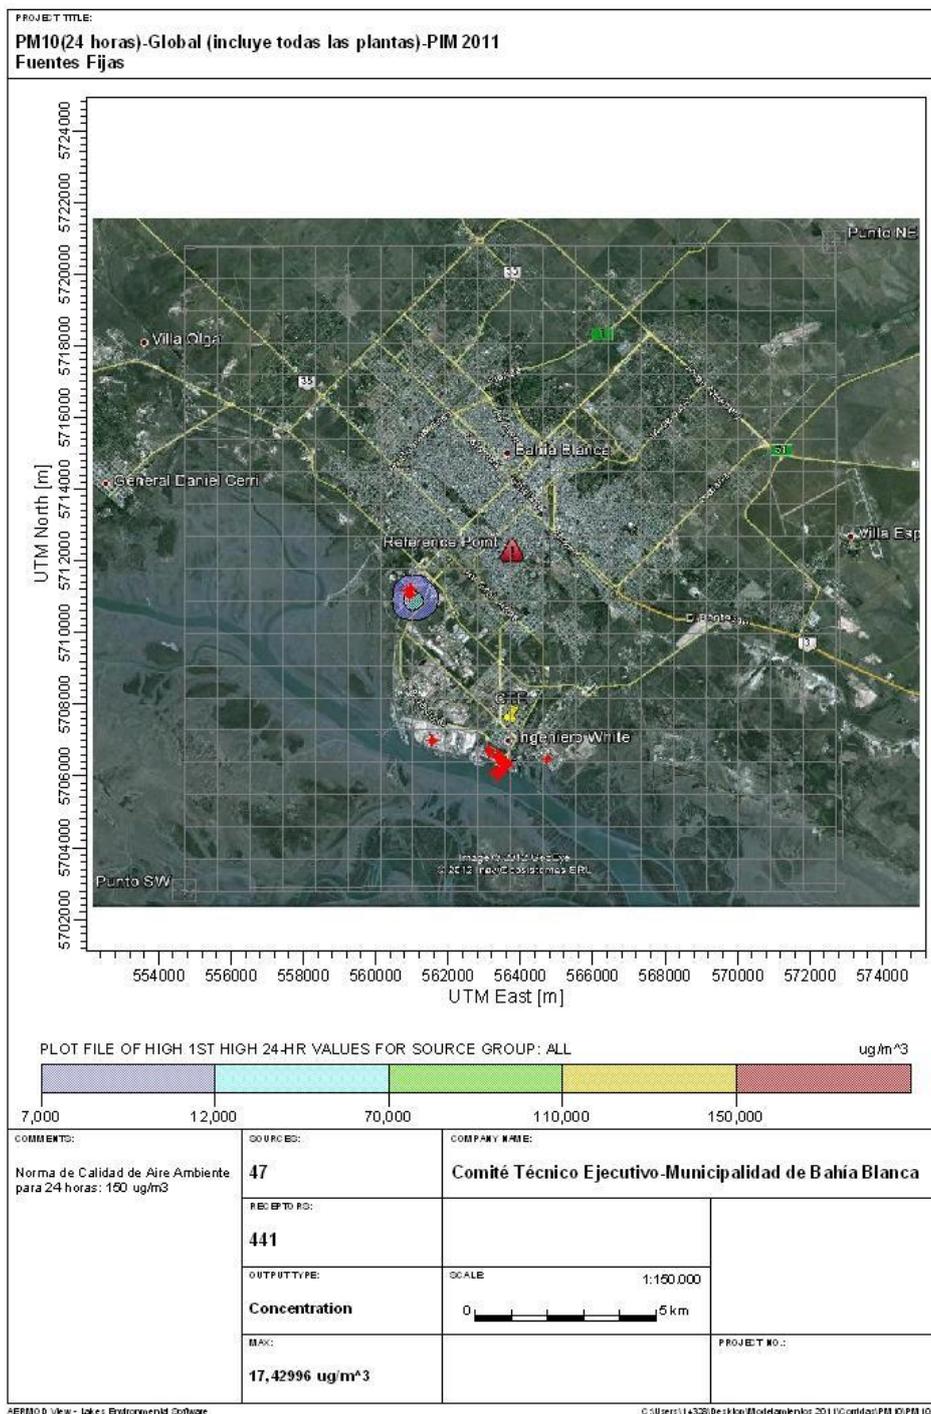
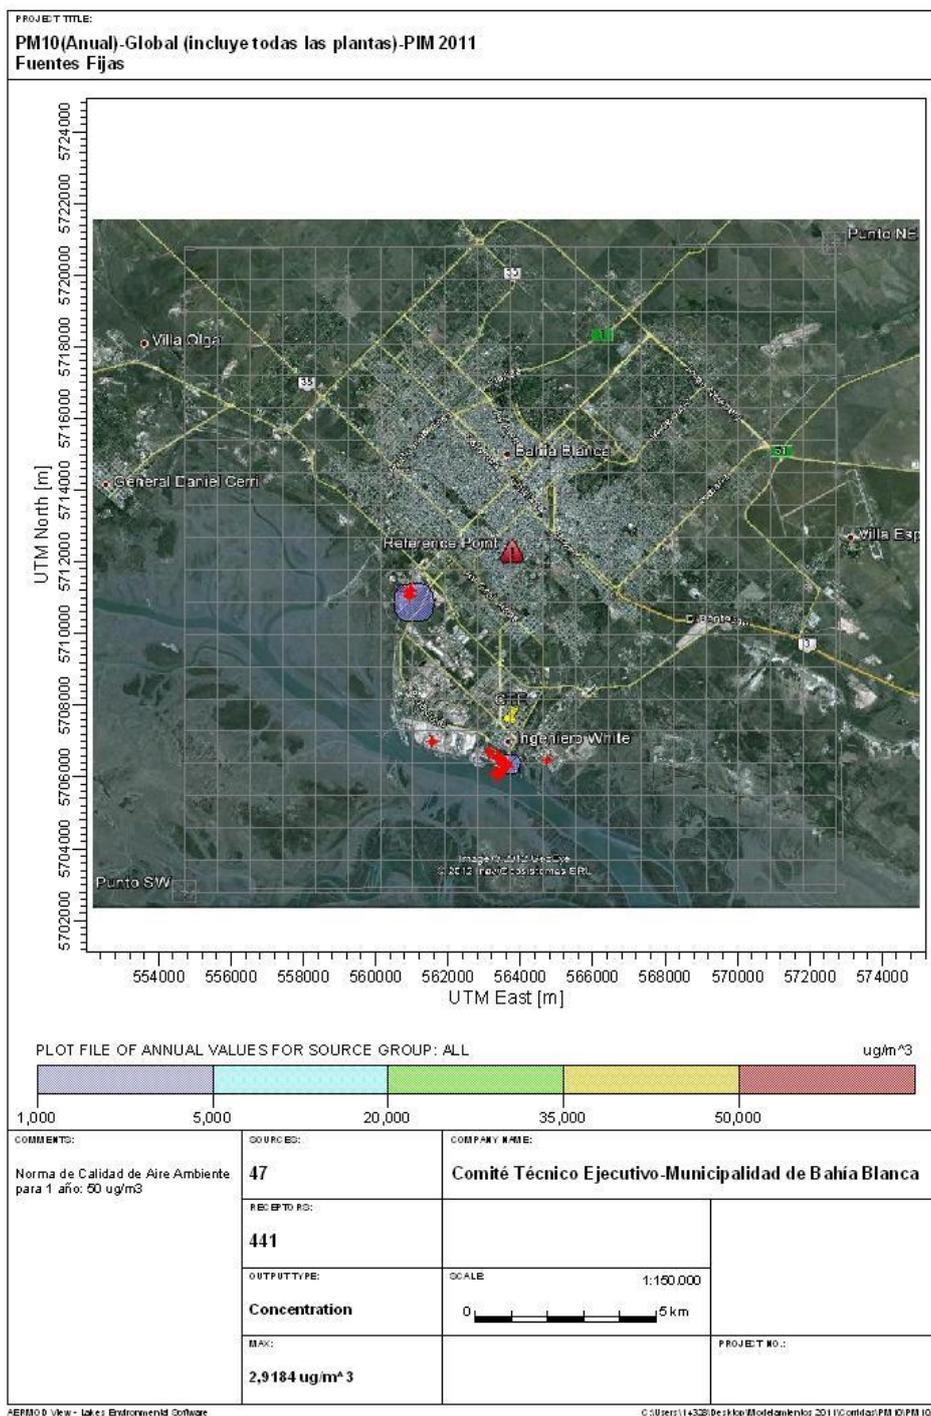
Modelado de PM₁₀ para 24 horas y anual (Global)

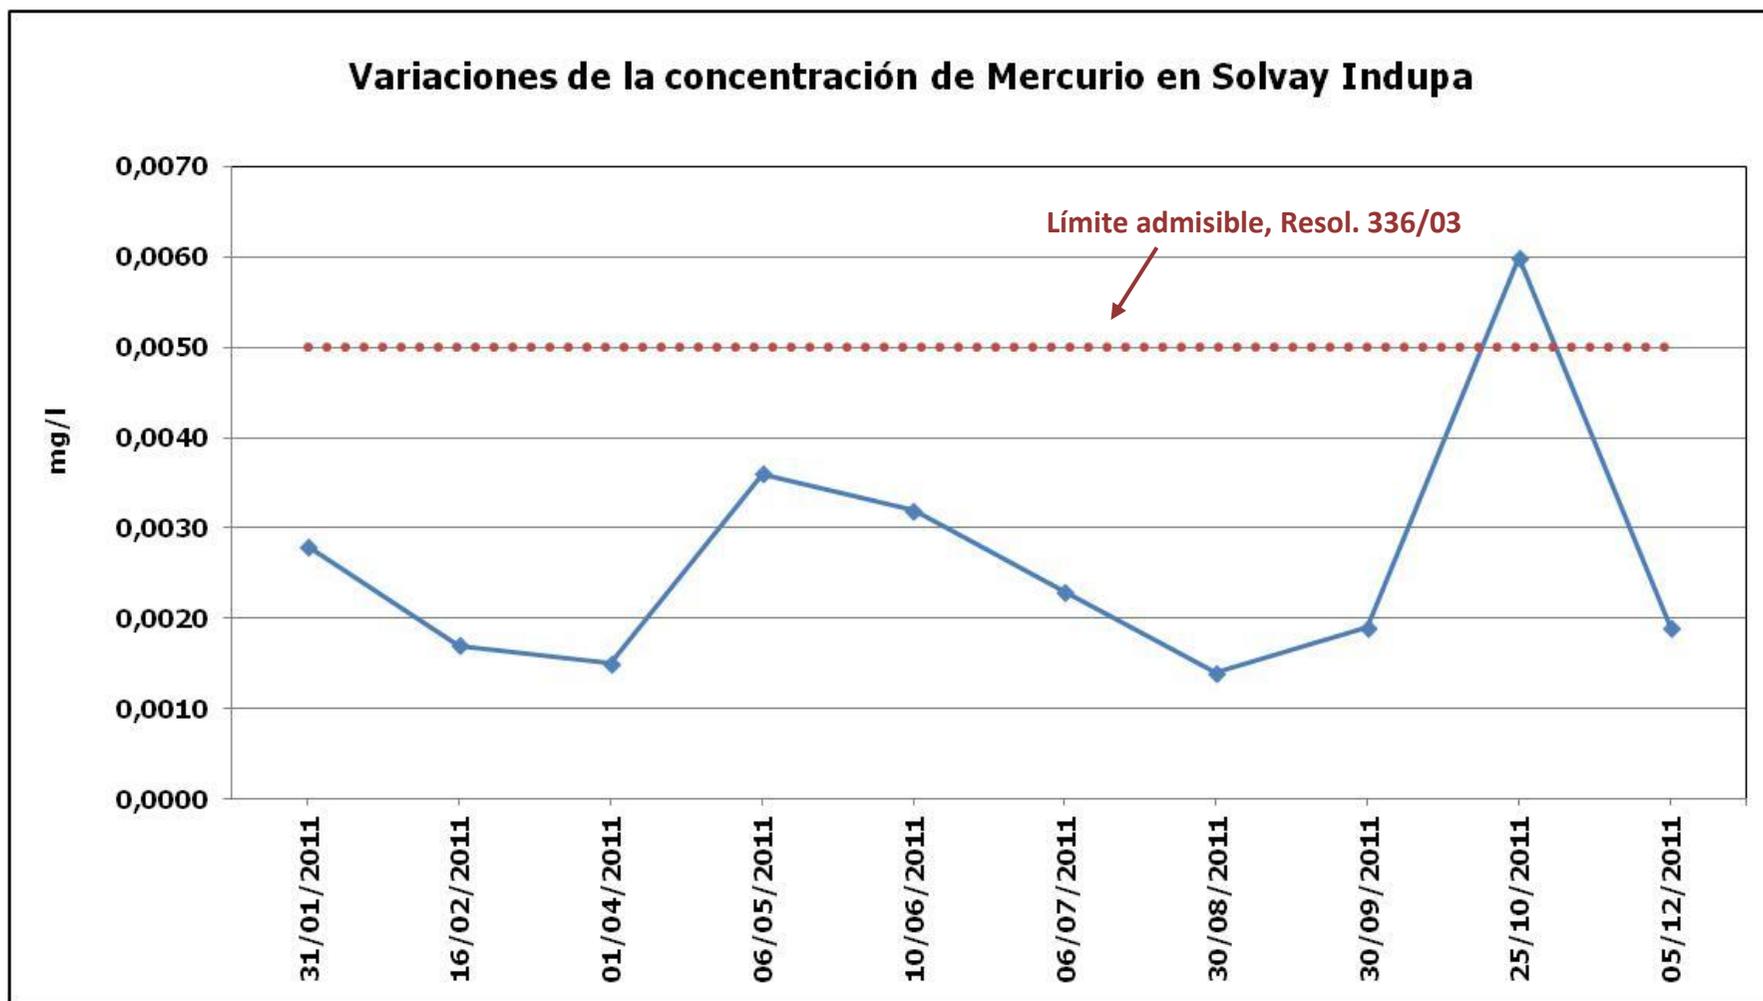
Gráfico 1, variación anual de la concentración de Mercurio en Solvay Indupa S.A.I.C. del periodo 2011.

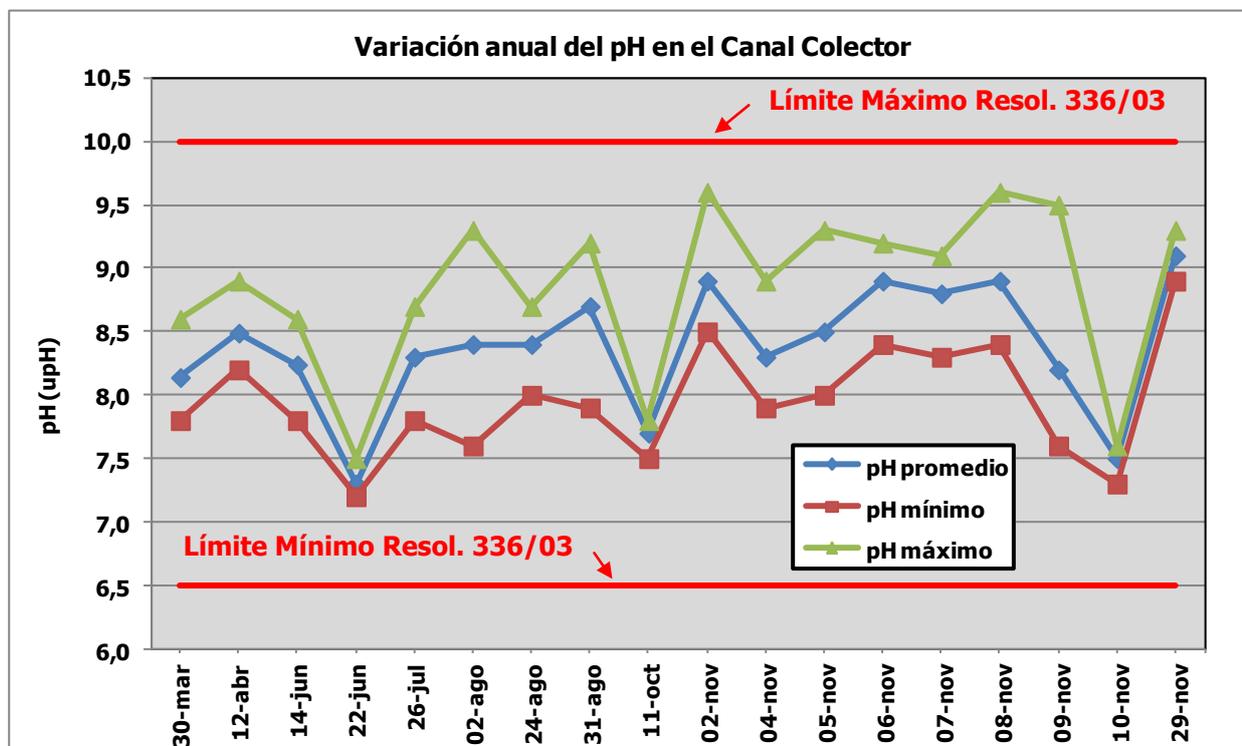
Gráfico 2, Variación anual del pH en el Canal Colector

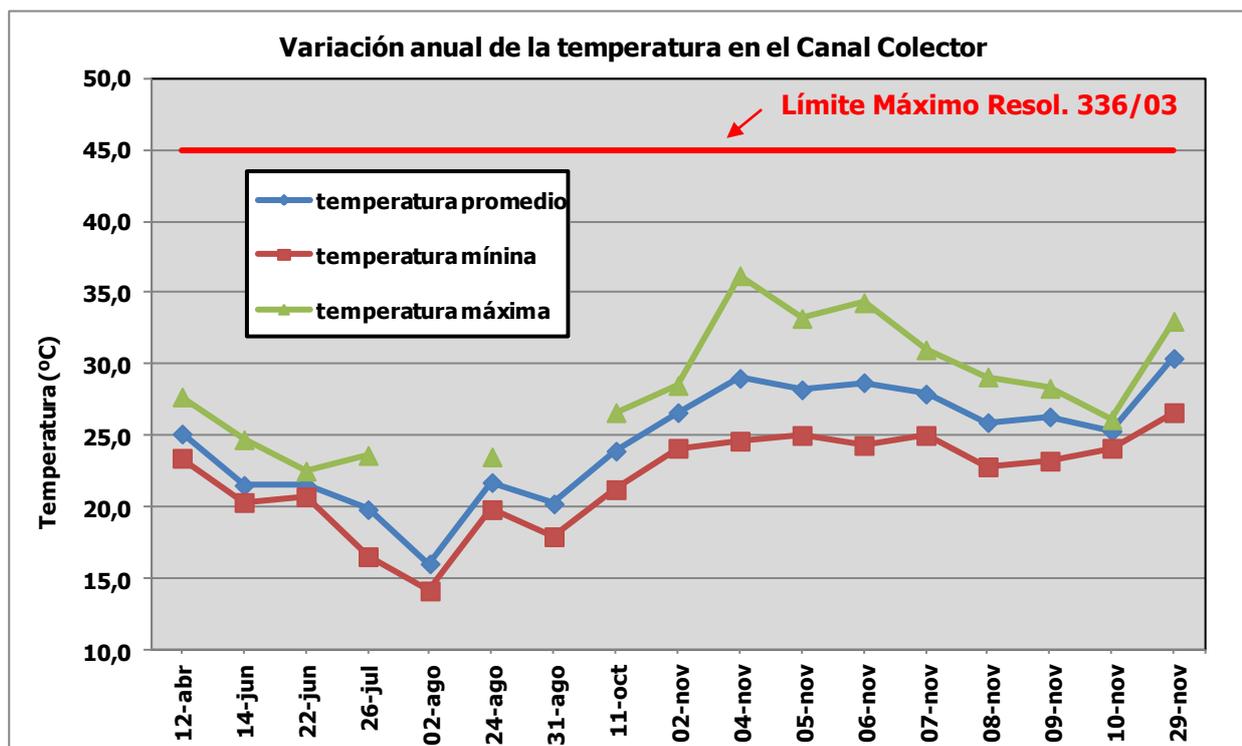
Gráfico 3, Variación anual de la temperatura en el Canal Colector

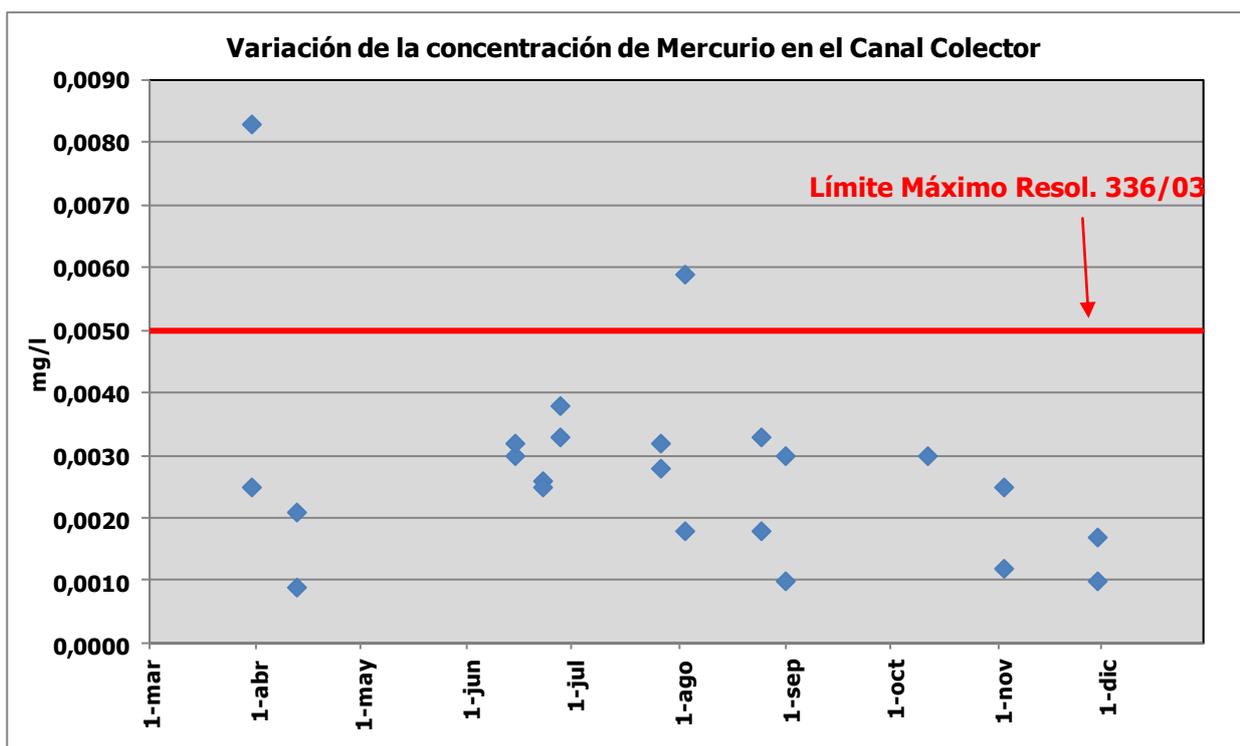
Gráfico 4, Variación de la concentración de Mercurio en el Canal Colector

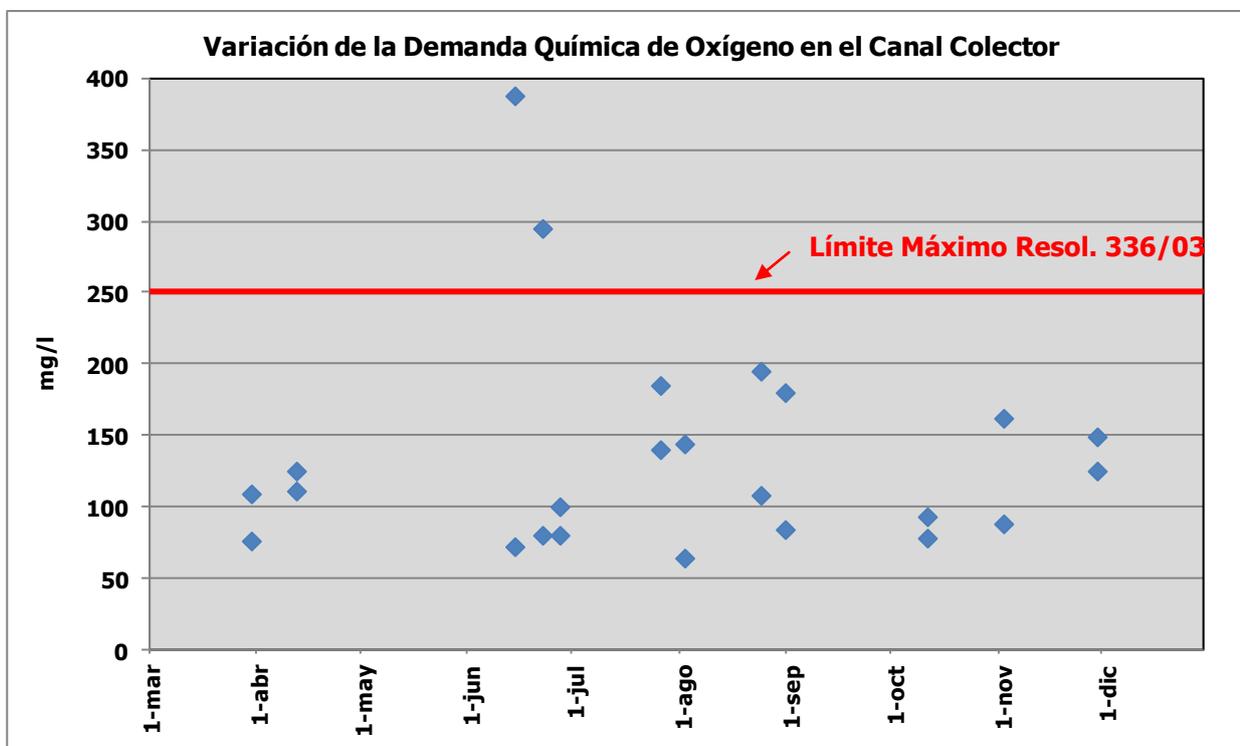
Gráfico 5, Variación de la concentración de DQO en el Canal Colector

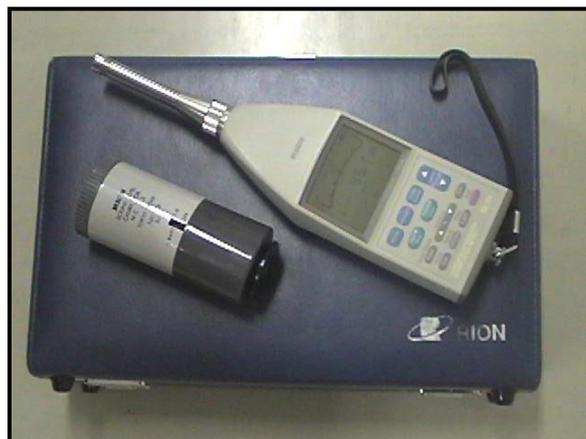
Medidor de nivel sonoro marca Rion, Modelo NL – 14. Tipo 2

Los cuatro medidores sonoros cumplen con los requisitos de las Normas IRAM 4062 y 4074.

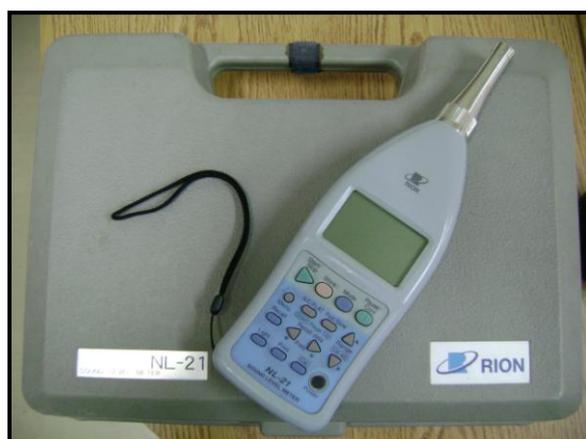
Medidor de nivel sonoro marca Rion, Modelo NL – 21. Tipo 2.

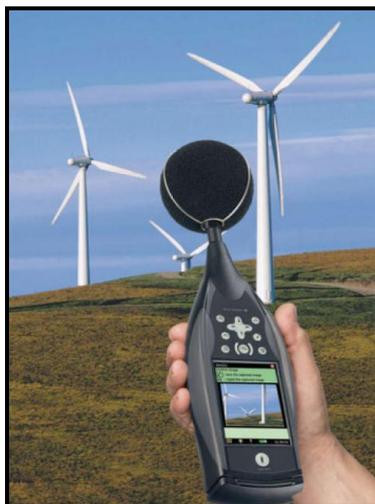
Medidores de nivel sonoro marca Brüel & Kjaer, Modelo 2250 y 2270. Tipo 1

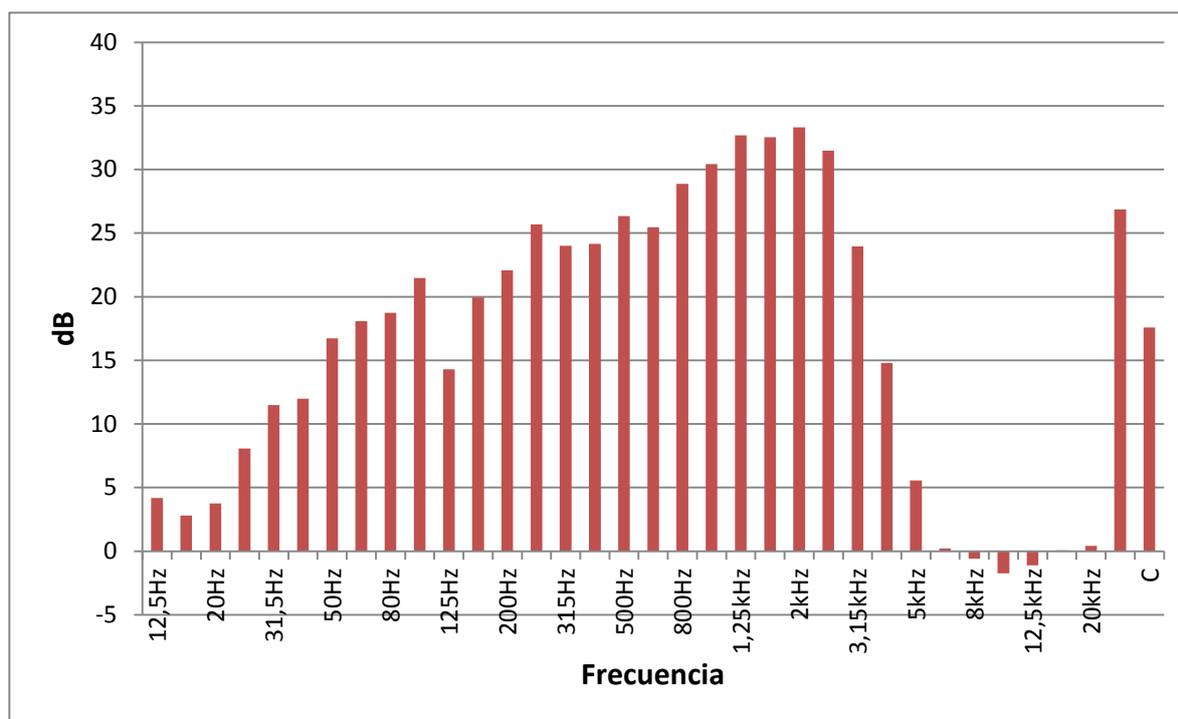
7. Diferencias entre Niveles Promedio, por Frecuencia, de Venteos de Vapor de la Central Piedra Buena S.A. y del Ruido de Fondo

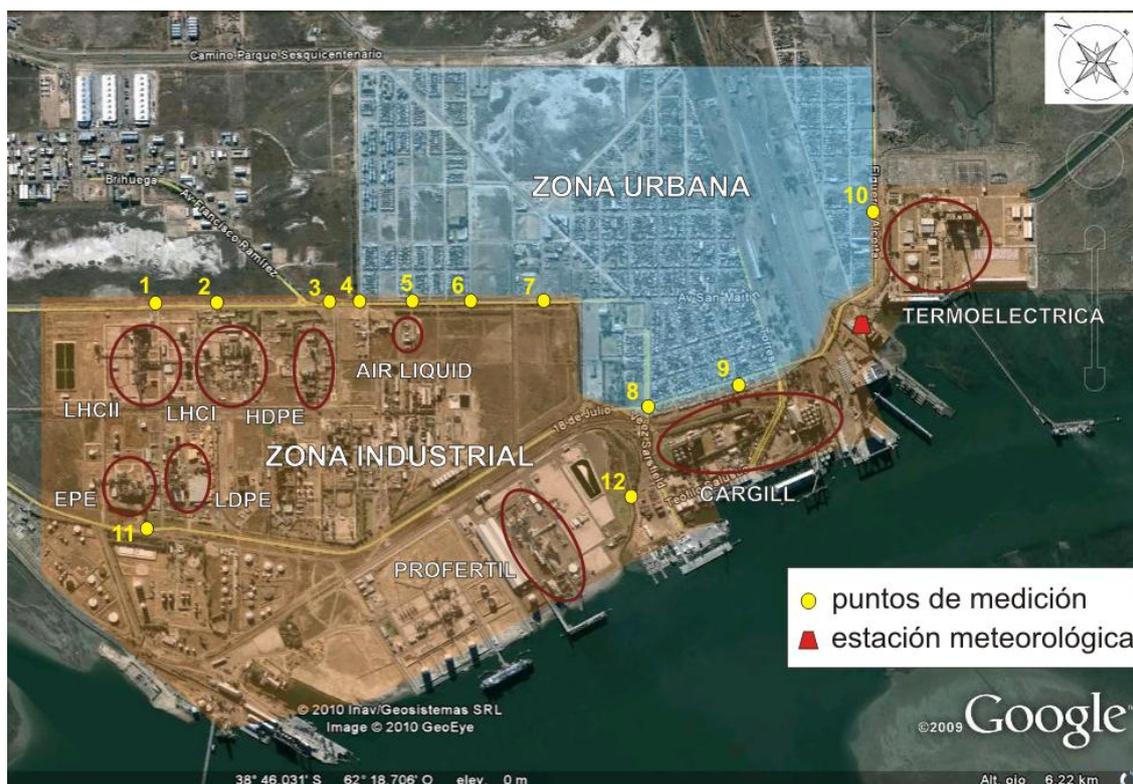
Una vez obtenido el modelo acústico, se procedió a cotejar su precisión realizando una comparación, en función de los niveles sonoros en 12 puntos receptores, con un método de trazado de rayos implementado por el software comercial SoundPlan® v 6.3.

Zona de estudio que incluye las plantas multi-fuentes consideradas y los puntos receptores de validación.

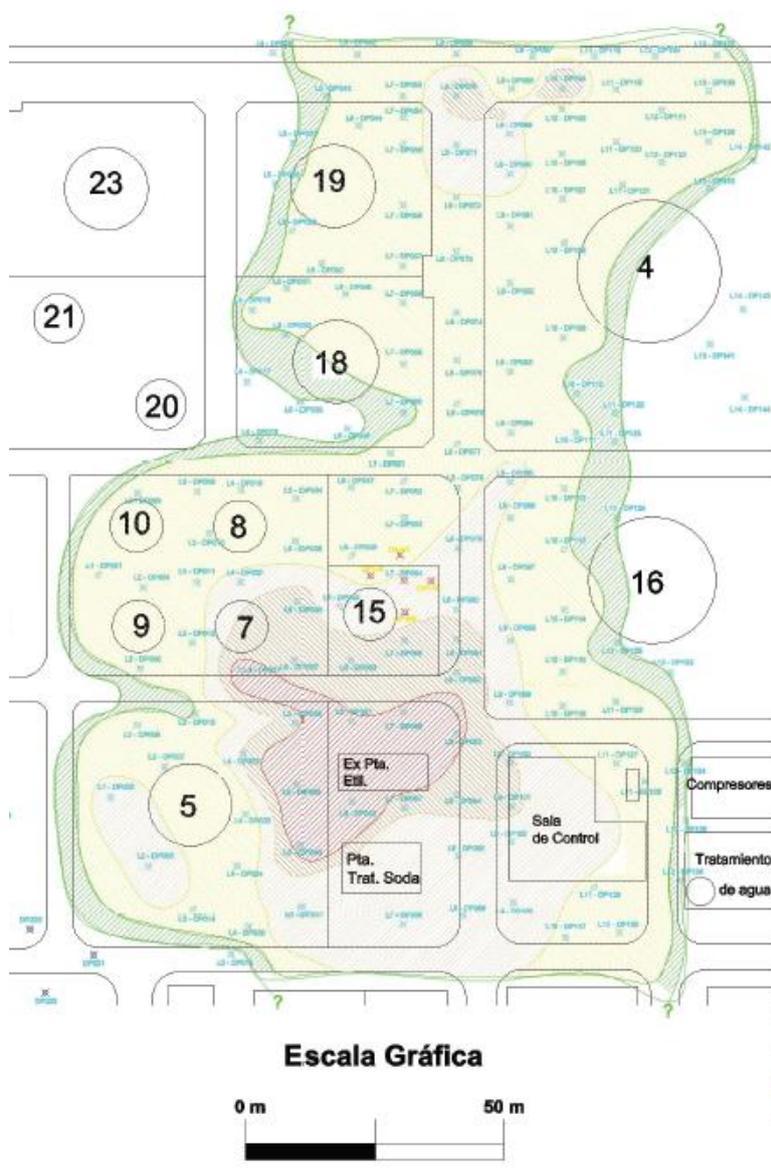
En el siguiente plano se muestra la ubicación de los pozos freaticos de monitoreo de napas de la remediación dentro del predio de la refinería:

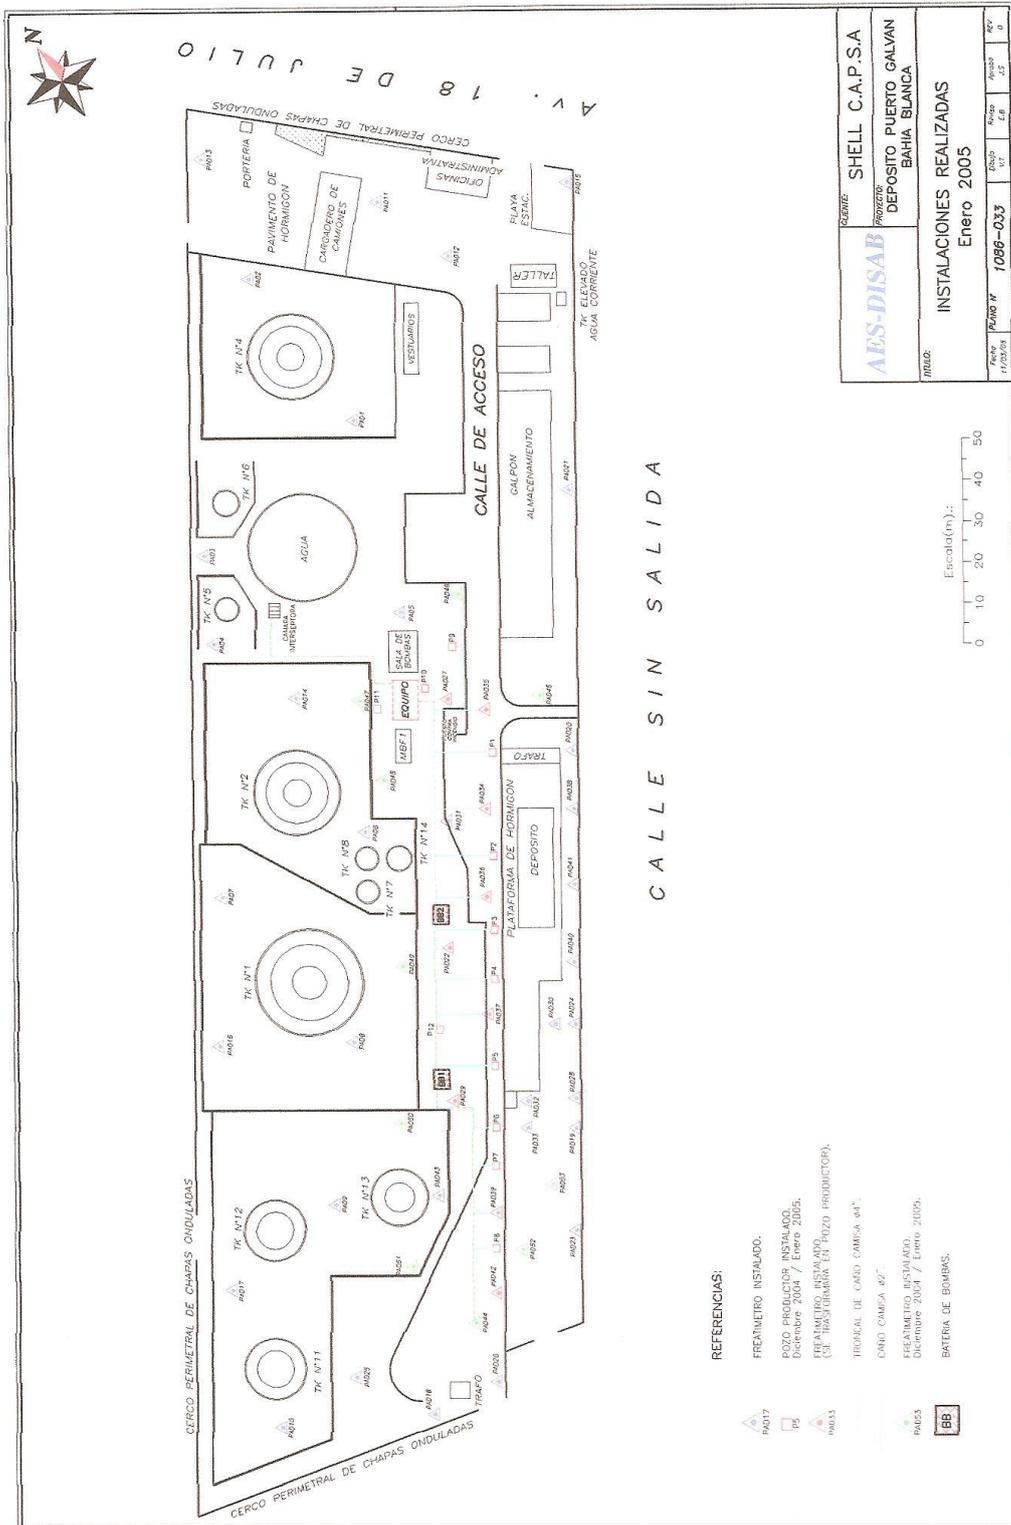
El siguiente plano indica la ubicación de los pozos freáticos dentro de la empresa Shell Capsa:

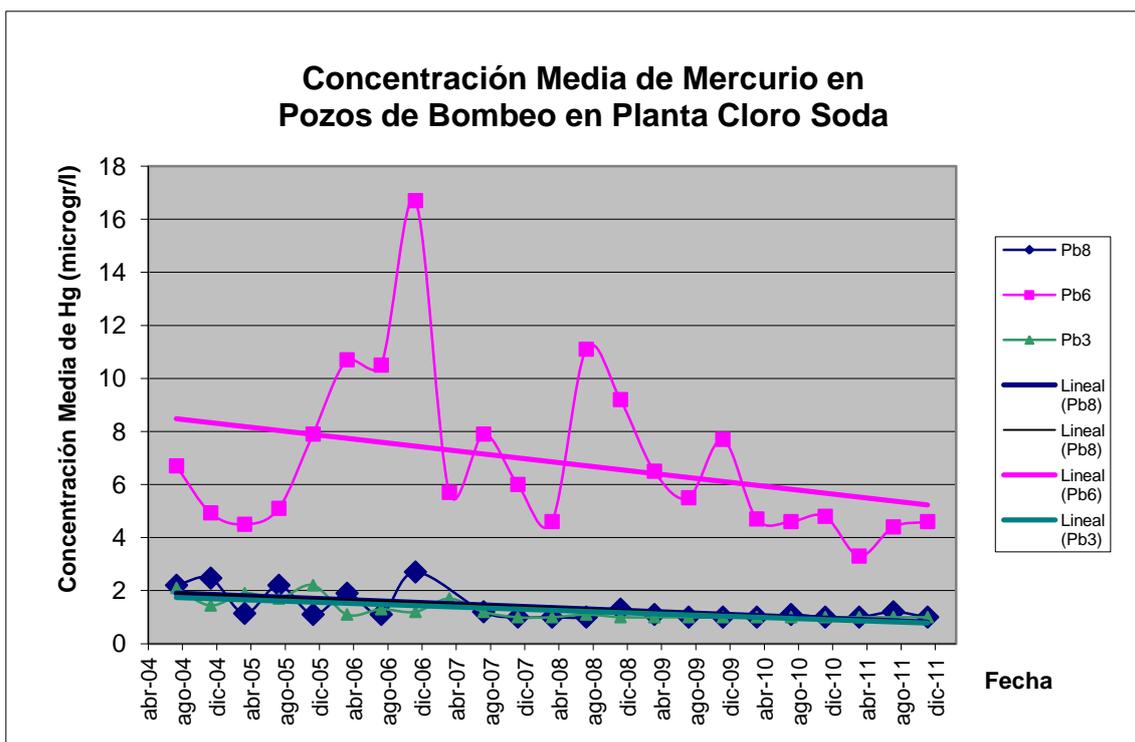
Se presentan los gráficos con datos aportados por la empresa donde se muestra la evolución de la concentración media de mercurio (en ppb) de los pozos de bombeo, pozos someros y pozos profundos desde abril de 2004 hasta diciembre de 2011:

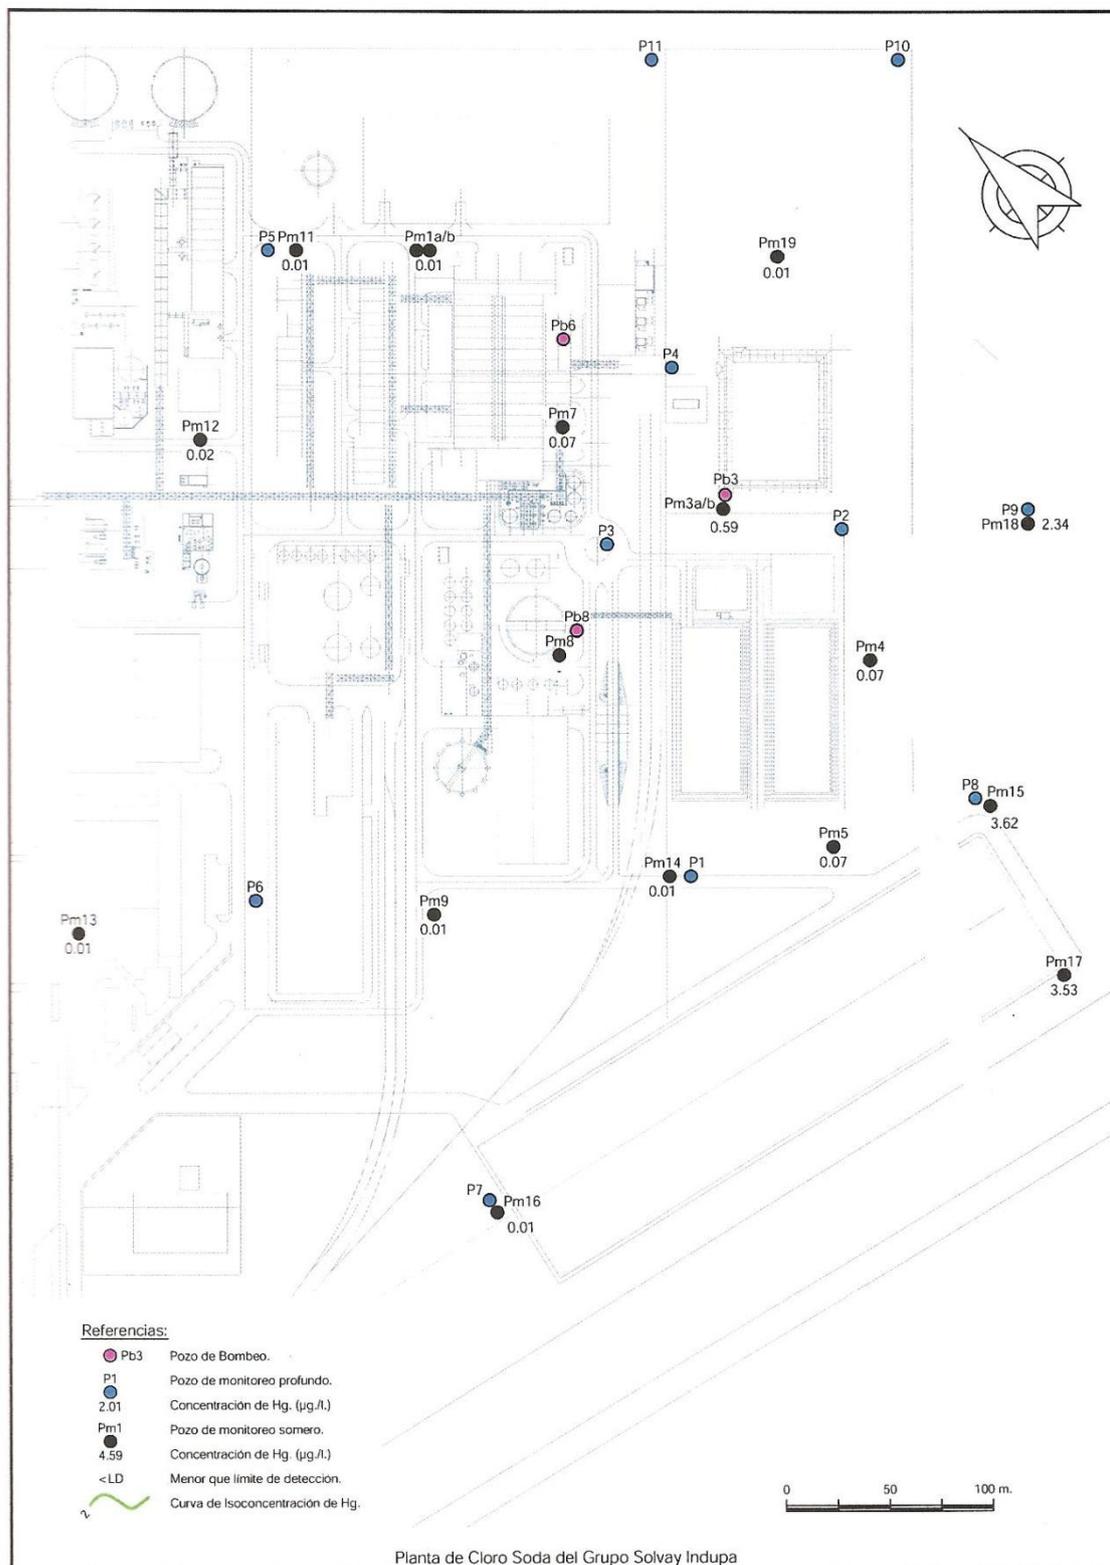
A continuación se muestra la ubicación de la totalidad de los pozos freaticos dentro de la empresa Solvay Indupa S.A.I.C. planta de Cloro Soda (de bombeo en color rosa, someros en color negro y profundos en color azul):

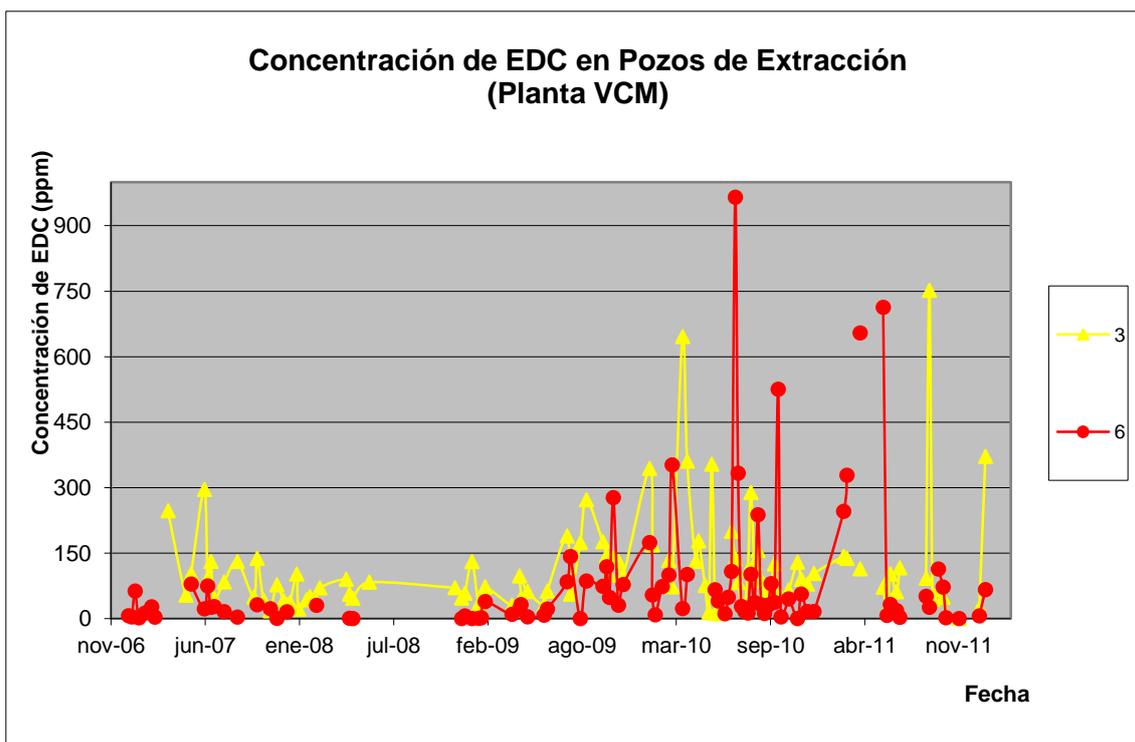
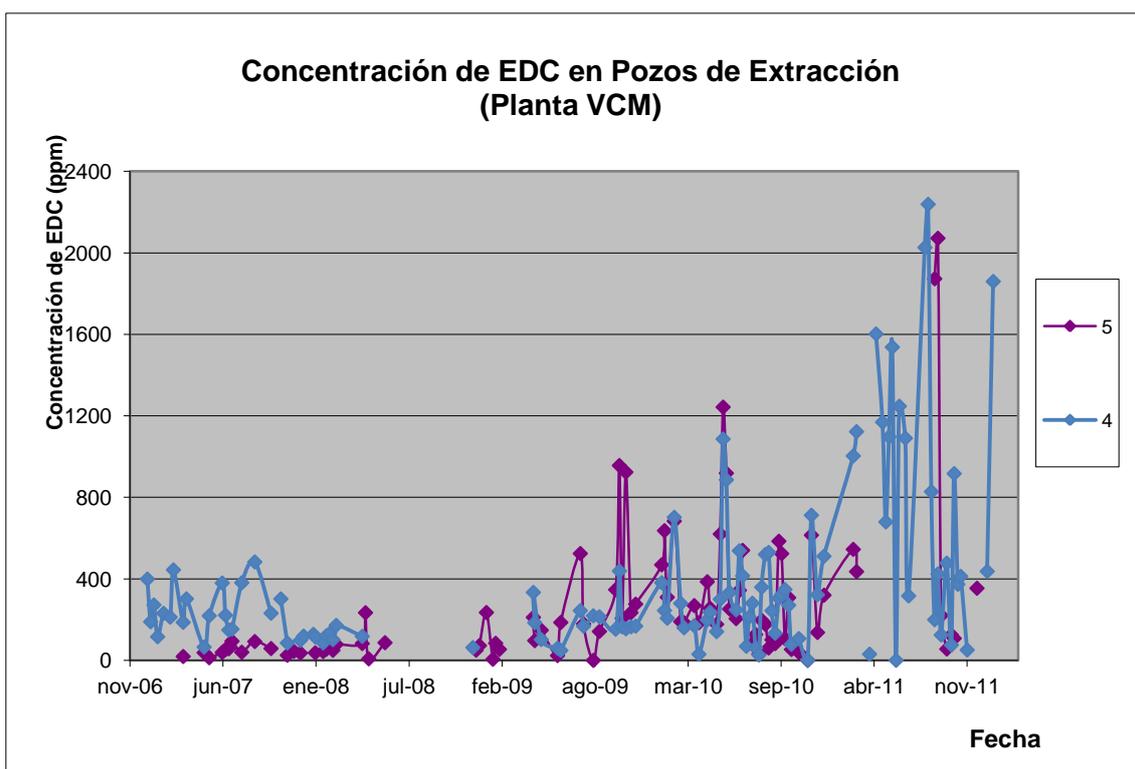
A continuación se presentan tres gráficos con datos aportados por la empresa para los Pozos de Extracción divididos en niveles de concentración para una mejor visualización.

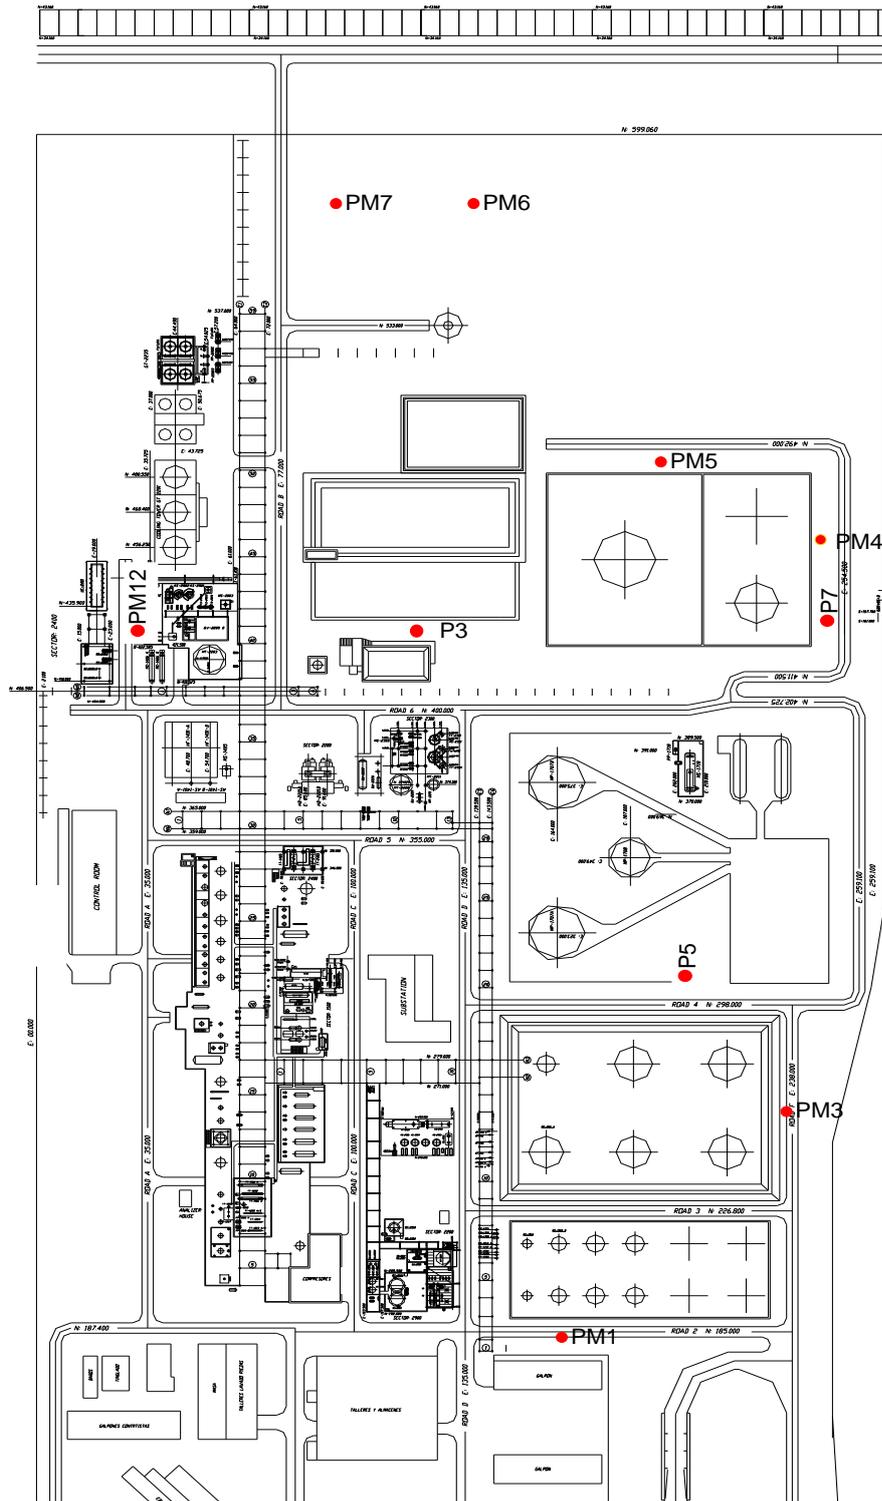
El siguiente plano indica la ubicación de la totalidad de los pozos freáticos dentro de la empresa Solvay Indupa S.A.I.C. Planta de VCM (pozos de extracción y pozos de monitoreo):

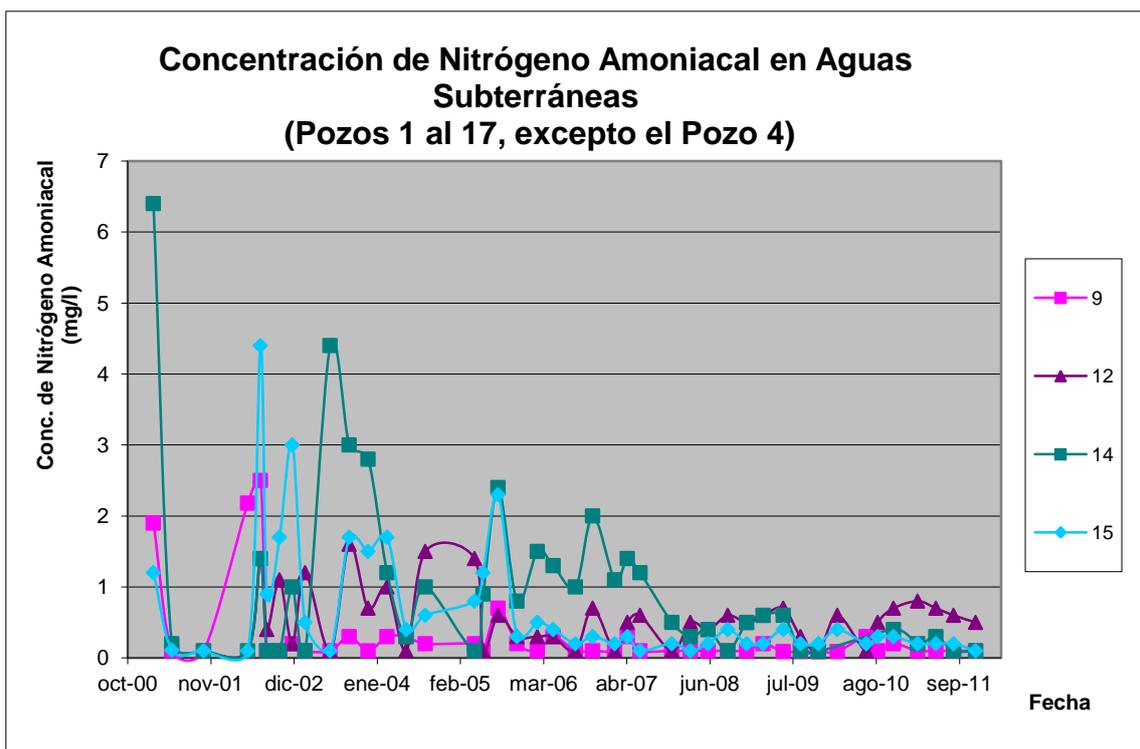
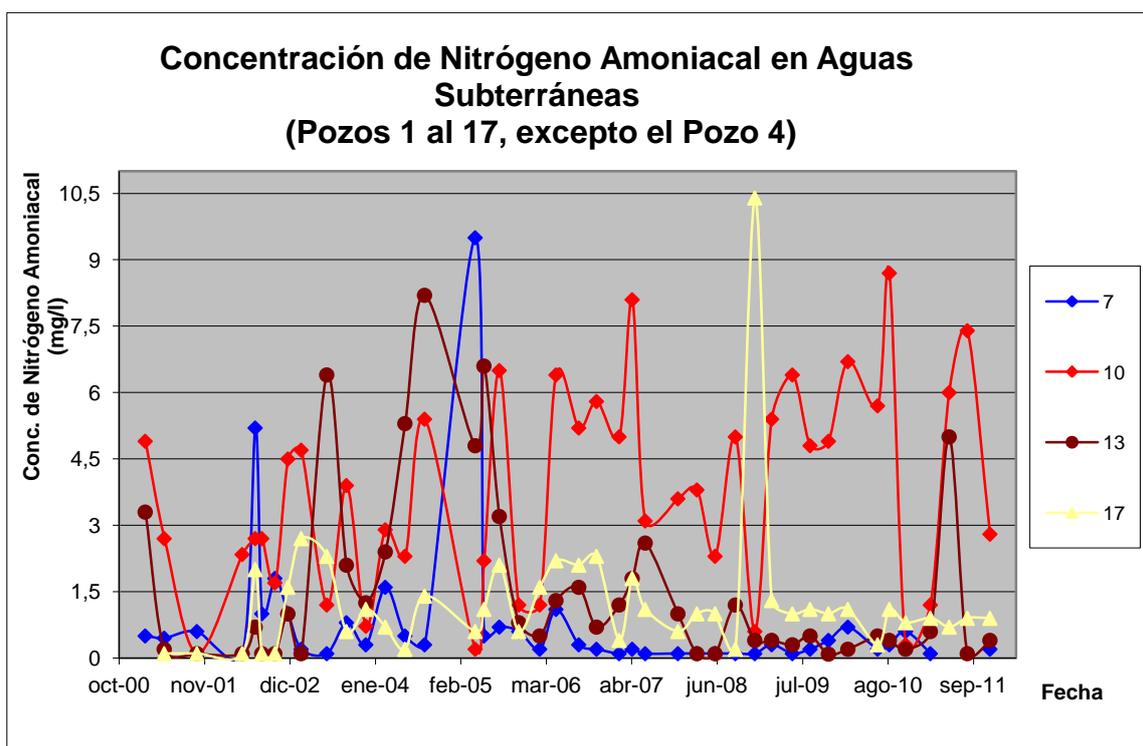
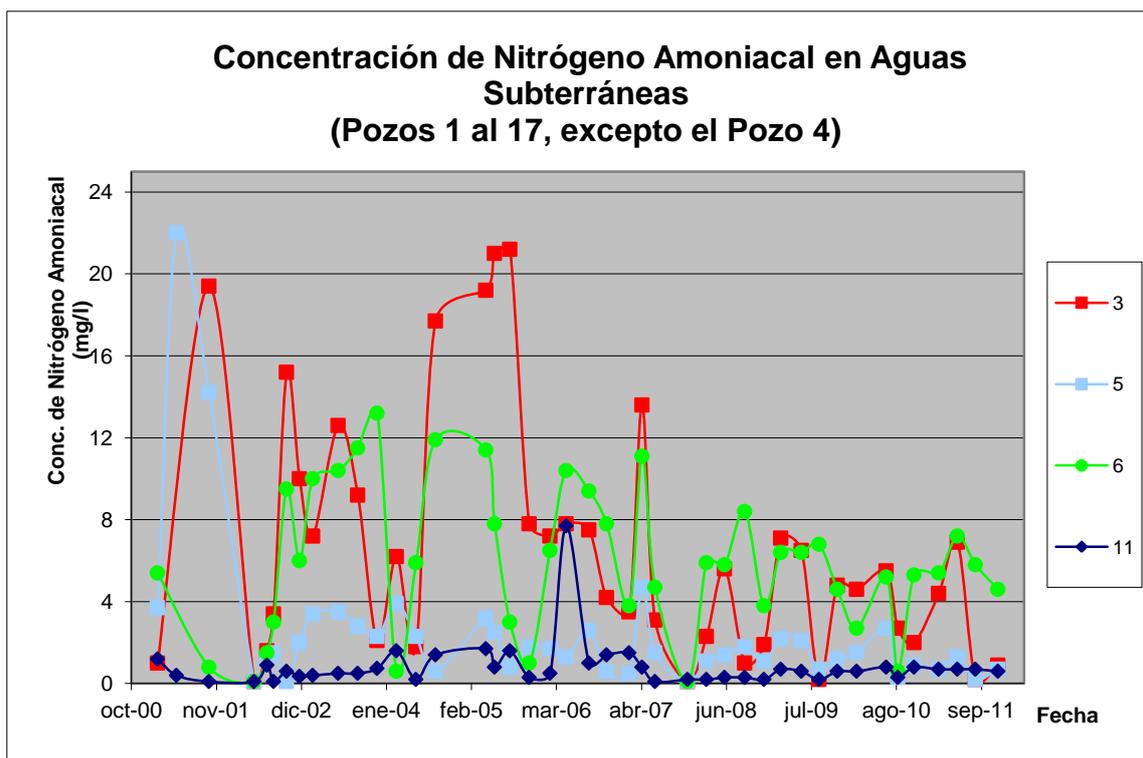
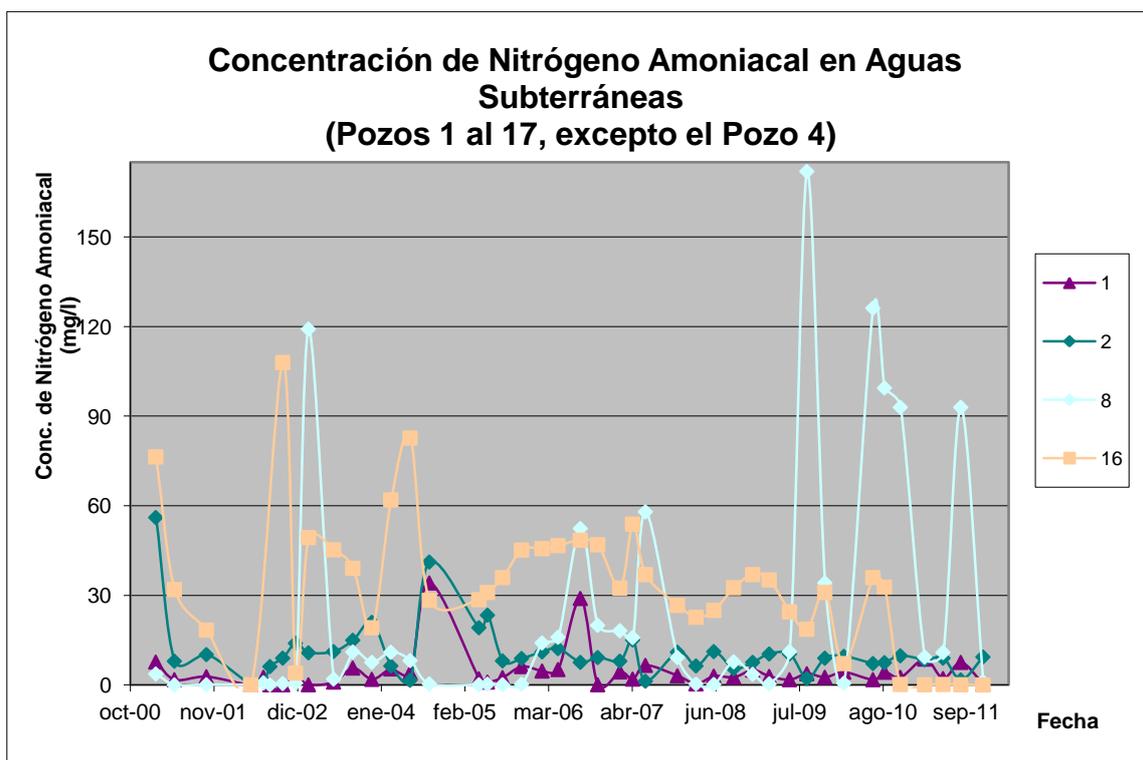
Se presentan en cuatro gráficos para su mejor visualización de acuerdo a la concentración, el pozo 4 se presenta solo debido a su alta concentración de nitrógeno amoniacal con respecto al resto de los pozos.
