Programa Integral de Monitoreo

Polo Petroquímico y Área Portuaria del Distrito de Bahía Blanca

Duodécima Auditoría

Año 2011

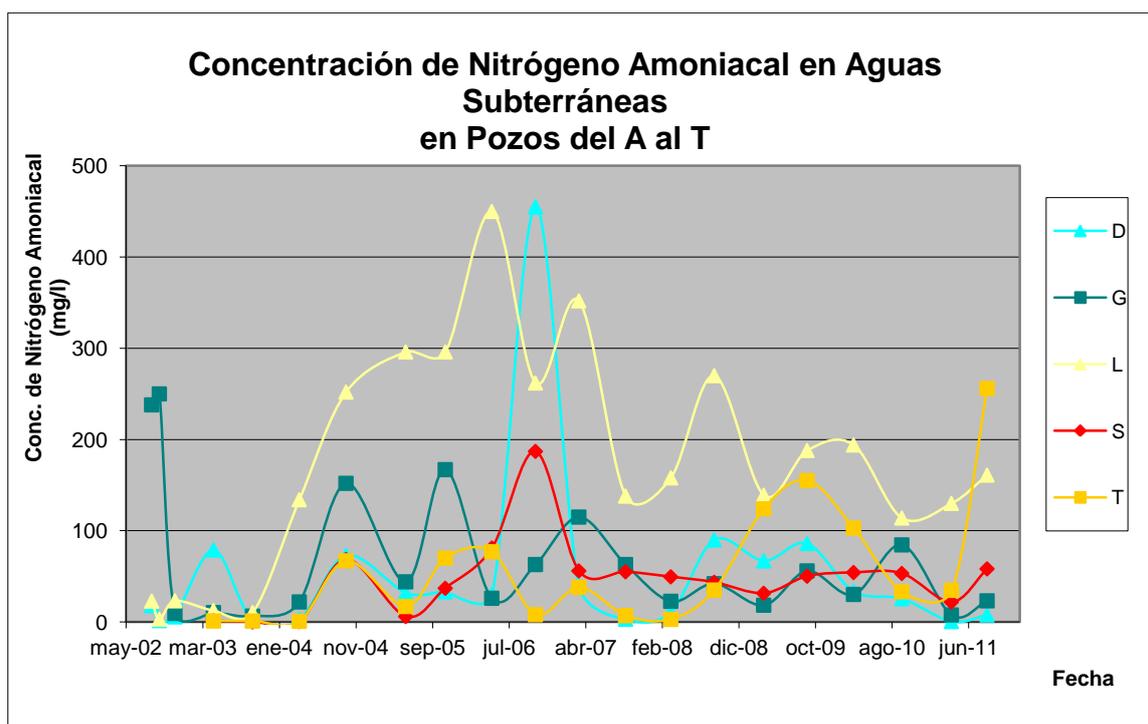
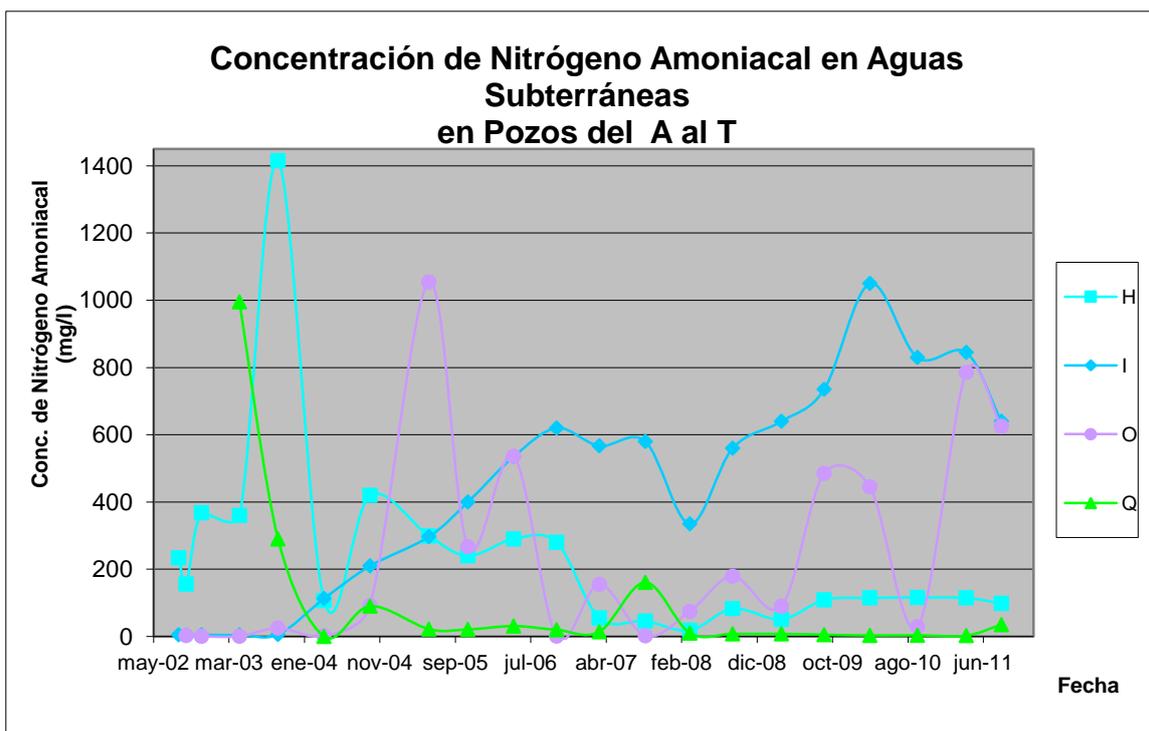
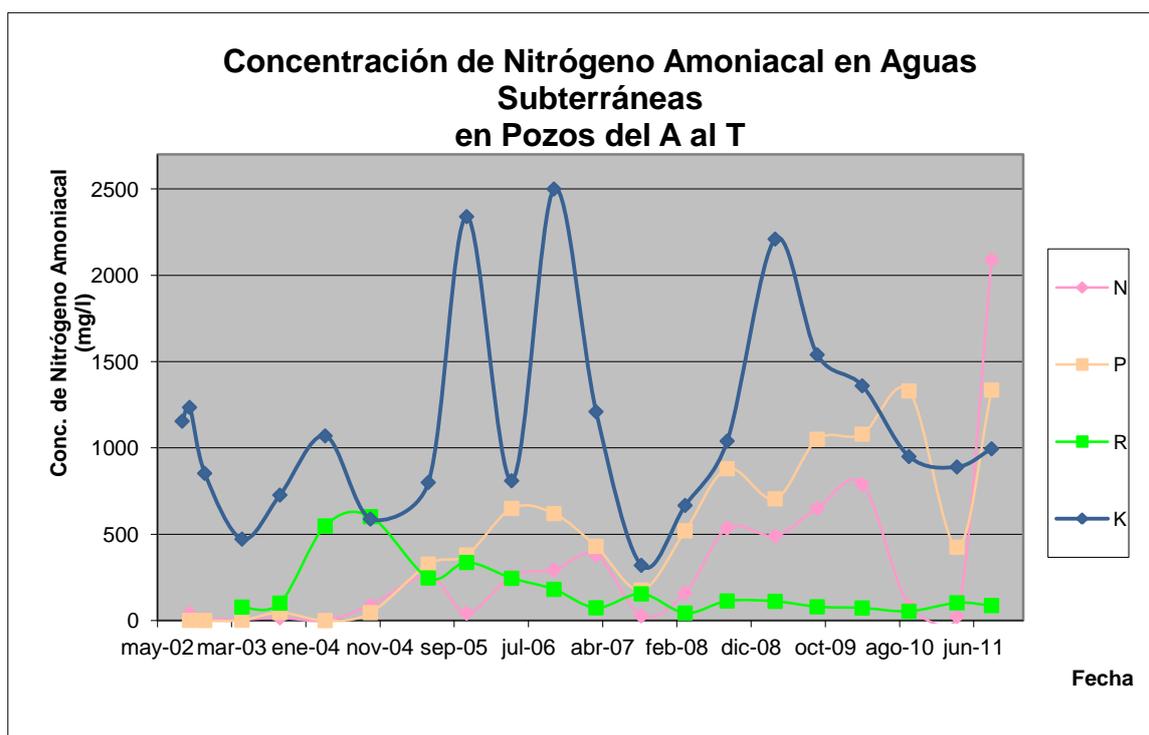
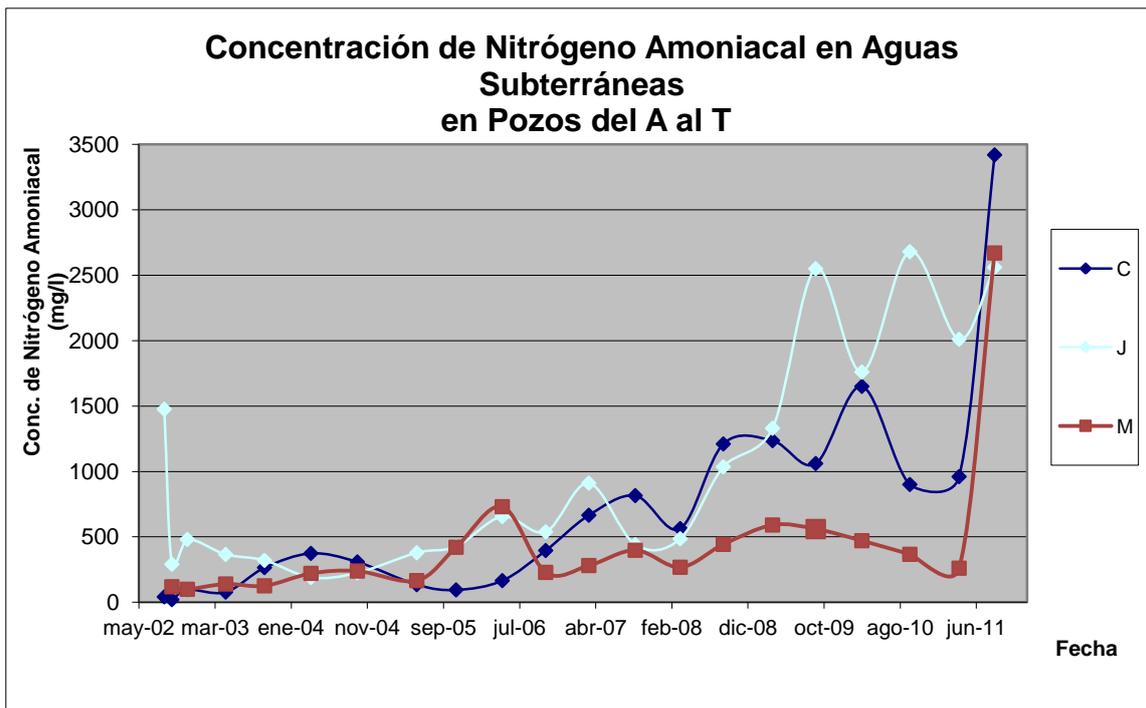
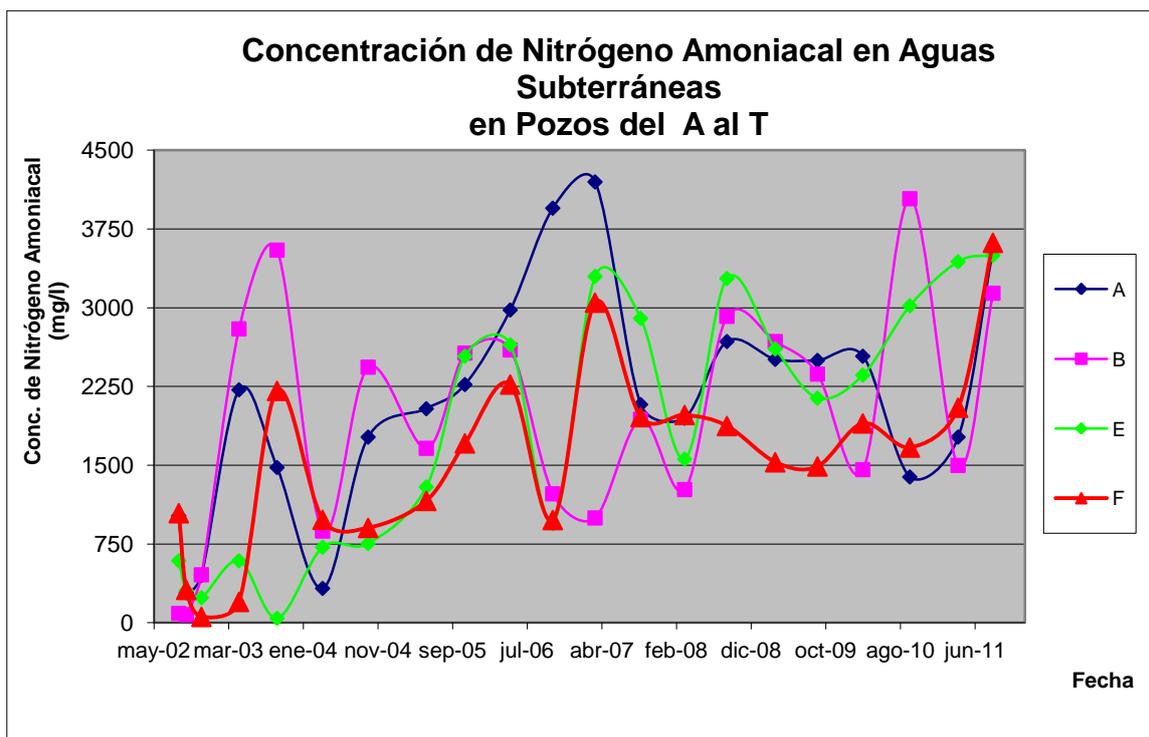
Como se mencionó oportunamente, se construyeron 20 pozos alrededor del pozo 4, se divide en varios gráficos para su mejor visualización por rango de concentración:

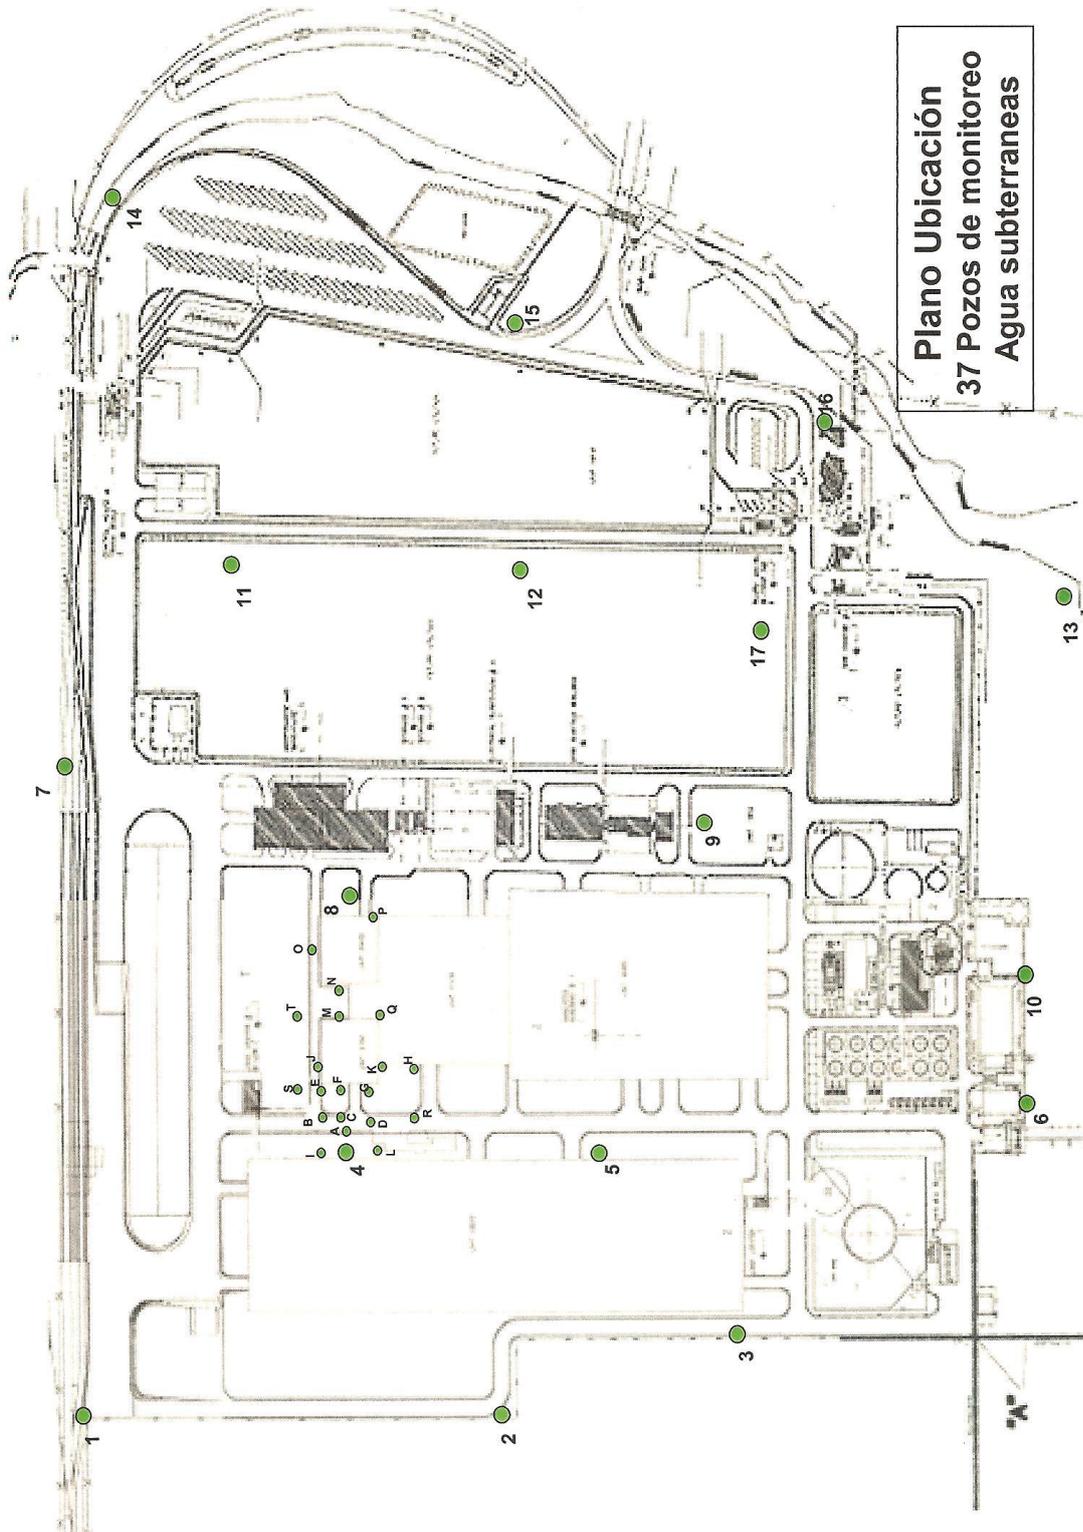
El siguiente plano indica la ubicación de los 17 pozos de monitoreo (1 al 17) y los 20 pozos realizados posteriormente (A al T) alrededor del pozo 4 (mayor concentración de nitrógeno amoniacal):
