**Programa:** Monitoreo de Cuerpos Receptores

**Subprograma:** Aguas Subterráneas

**Período:** Enero a Diciembre 2012

# ANEXO

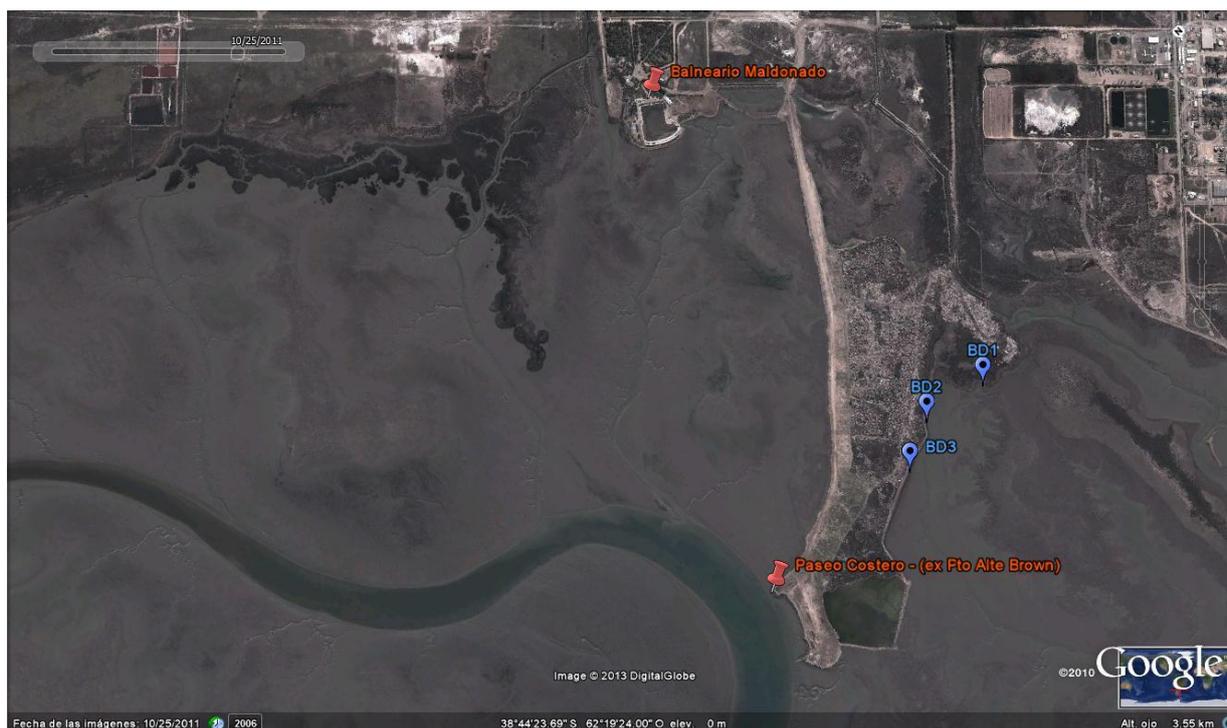
### Plano 1, ubicación de los sitios de muestreo de sólidos.

A continuación se presentan los datos georeferenciados de los sitios de muestreo y un plano con la ubicación de los mismos:

Sitios de Muestreo		
Identificación	Fecha de realización	Coordenadas
BR1	24/04/2012	38° 44' 51,61" S – 62° 18' 50,08" O
BR2	05/07/2012	38° 44' 50,20" S – 62° 18' 59,20" O
BR3	05/07/2012	38° 44' 52,70" S – 62° 19' 5,70" O

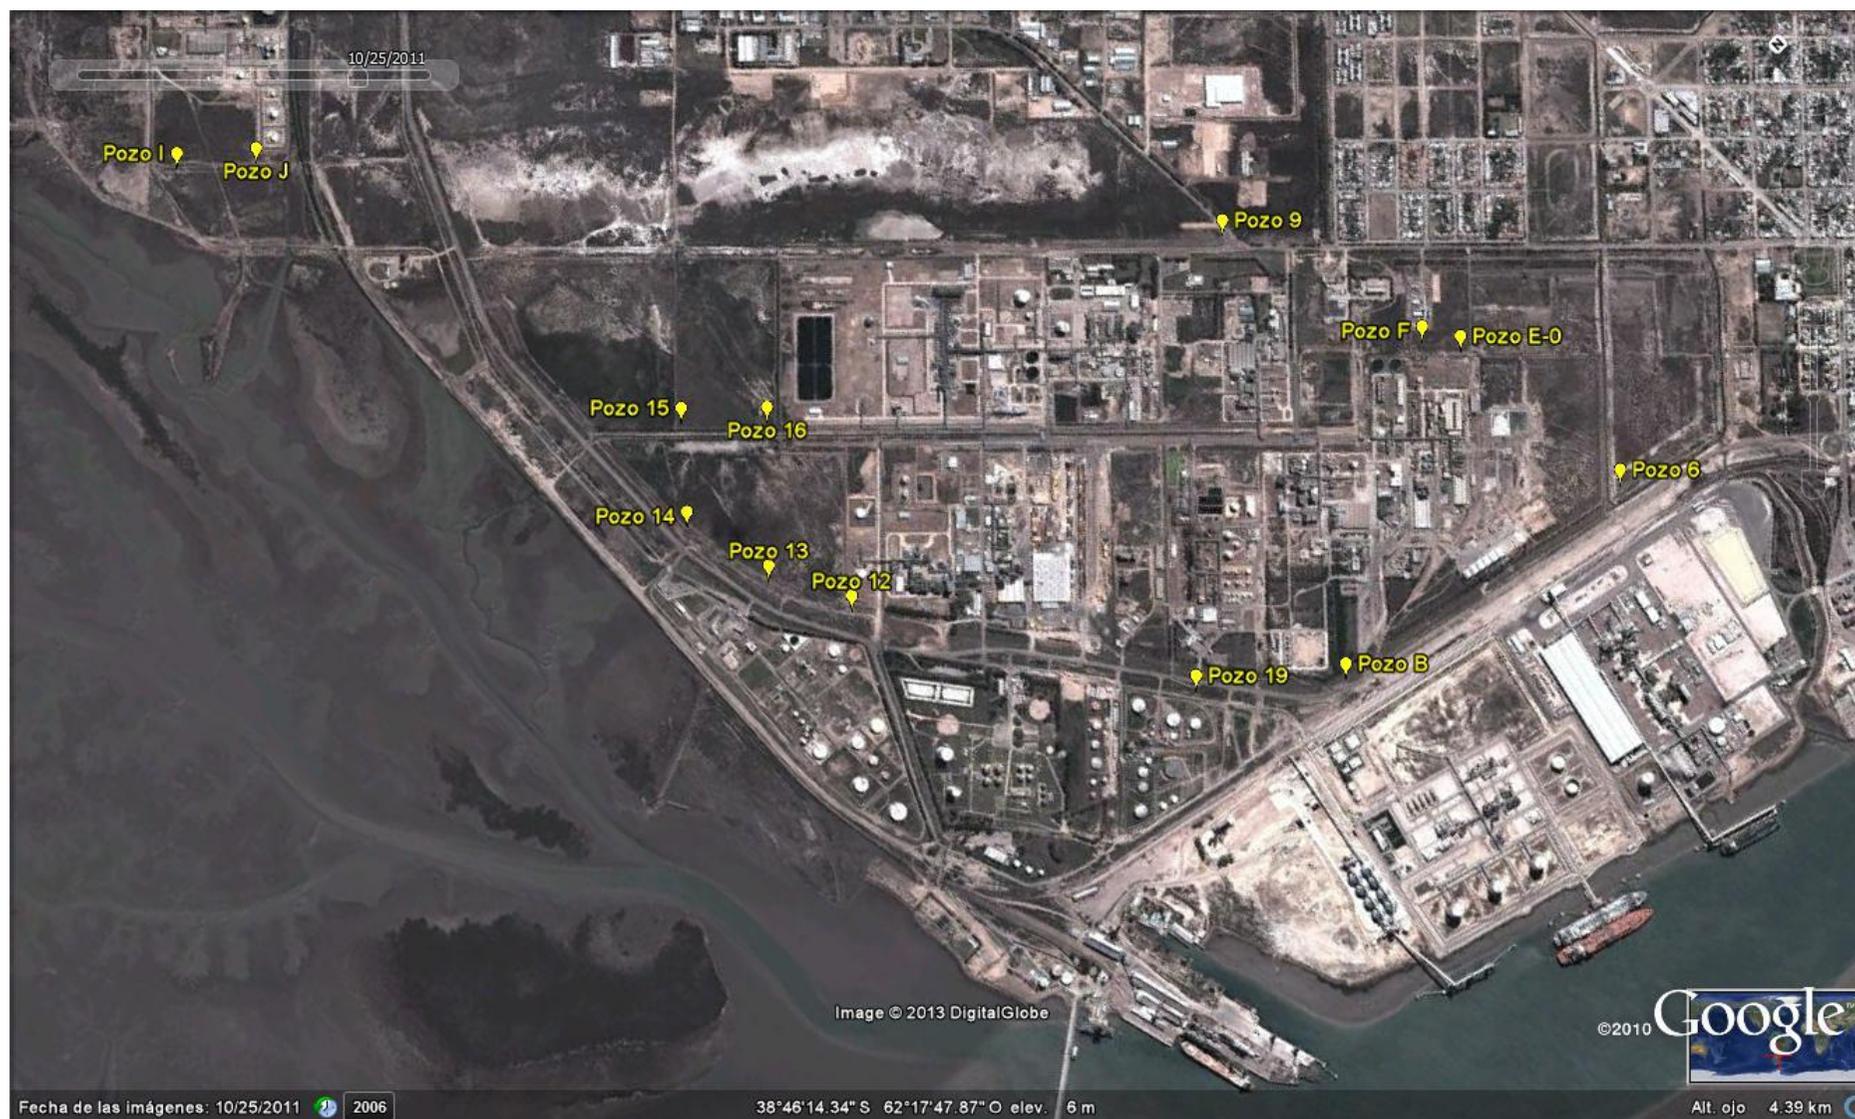
Figura 1, Ubicación de los pozos de monitoreo externos.

En la Figura 1 del Anexo – Aguas Subterráneas (página 19), se muestra la ubicación de los pozos de monitoreo externos a los predios industriales utilizados durante el 2012.

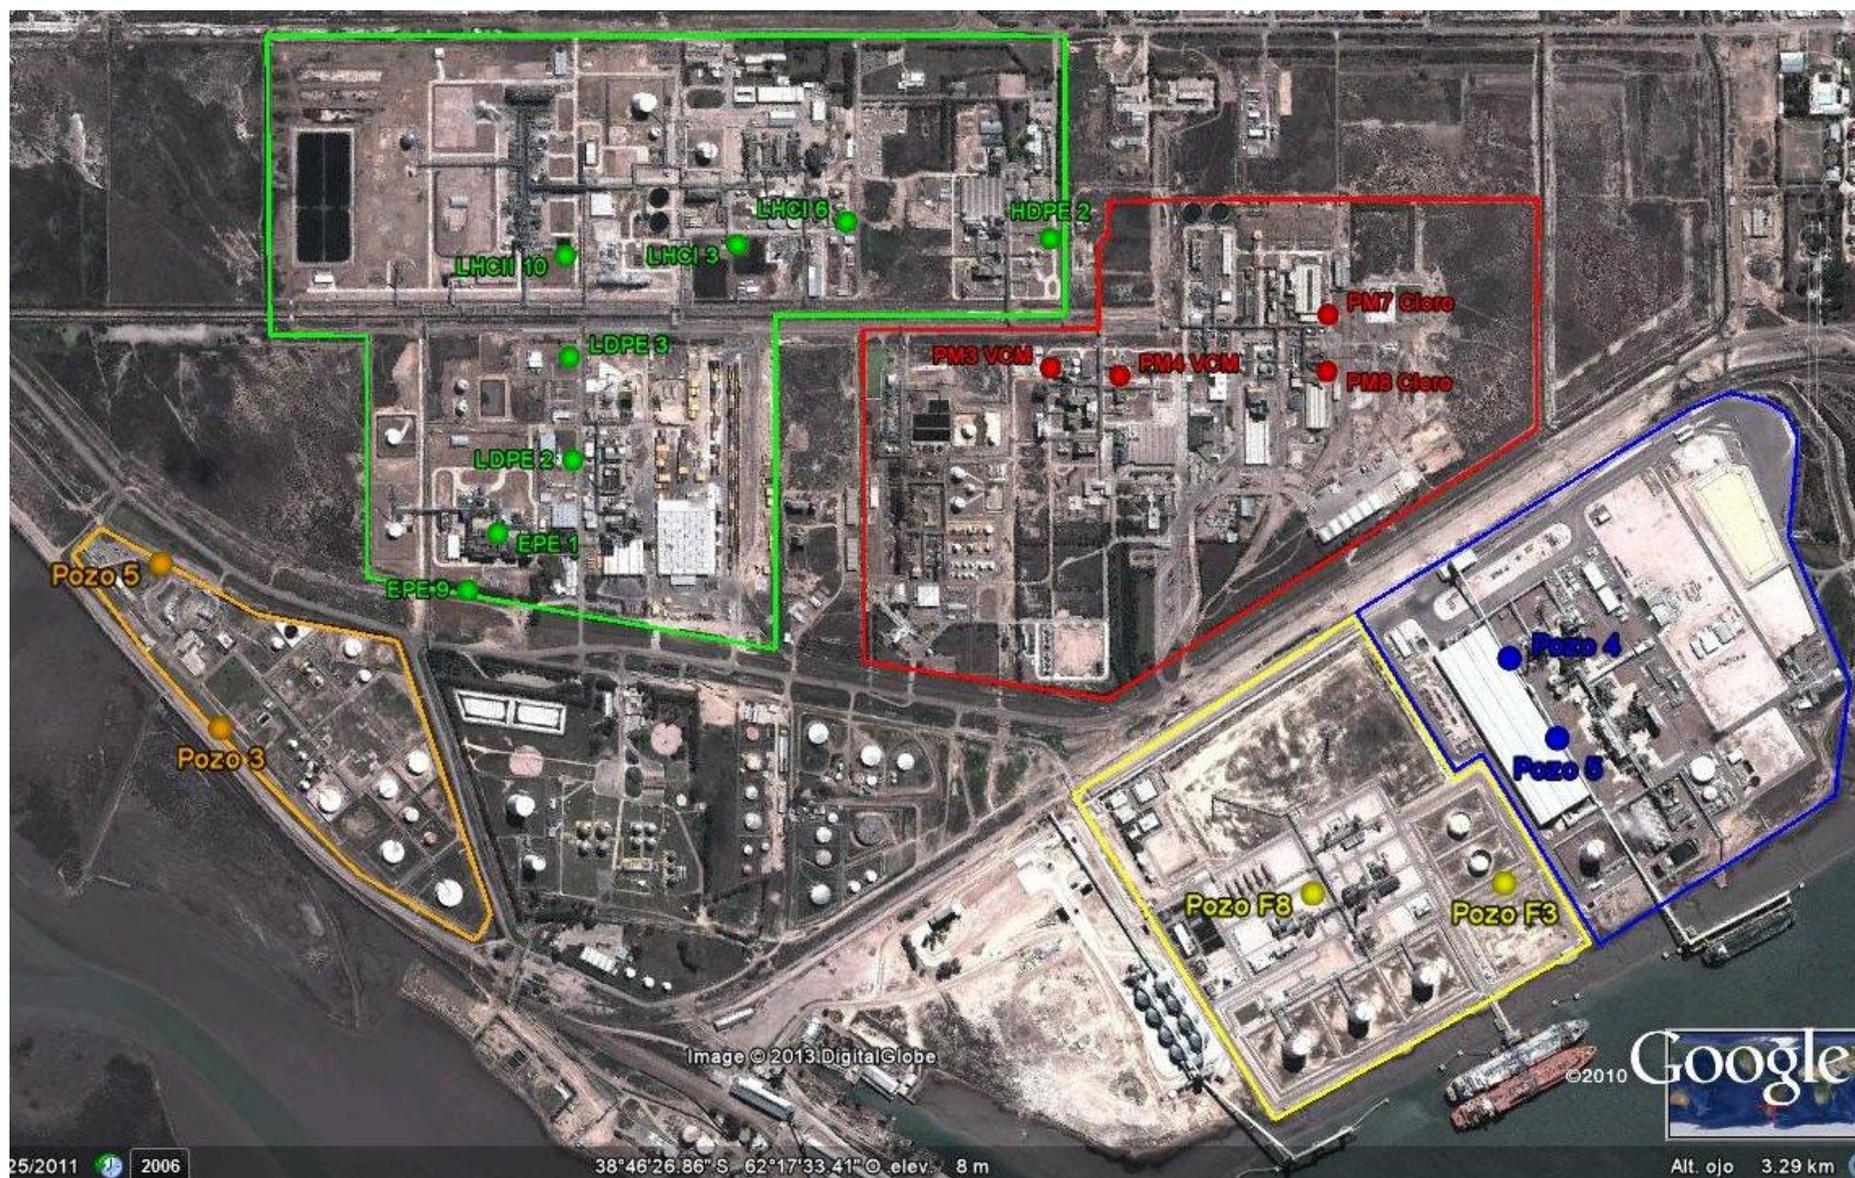
Figura 2, Ubicación de los pozos de monitoreo internos de planta.

En la Figura 2 y Figura 3 del Anexo – Aguas Subterráneas (páginas 20 y 21), se muestra la ubicación de los pozos internos de cada planta monitoreados en esta campaña.
