Programa: Monitoreo de Cuerpos Receptores

Subprograma: Aguas Subterráneas

Objetivos del Subprograma: Mapeo, Monitoreo y Vigilancia de aguas subterráneas del área de jurisdicción del CTE

Período: Enero a Diciembre 2015

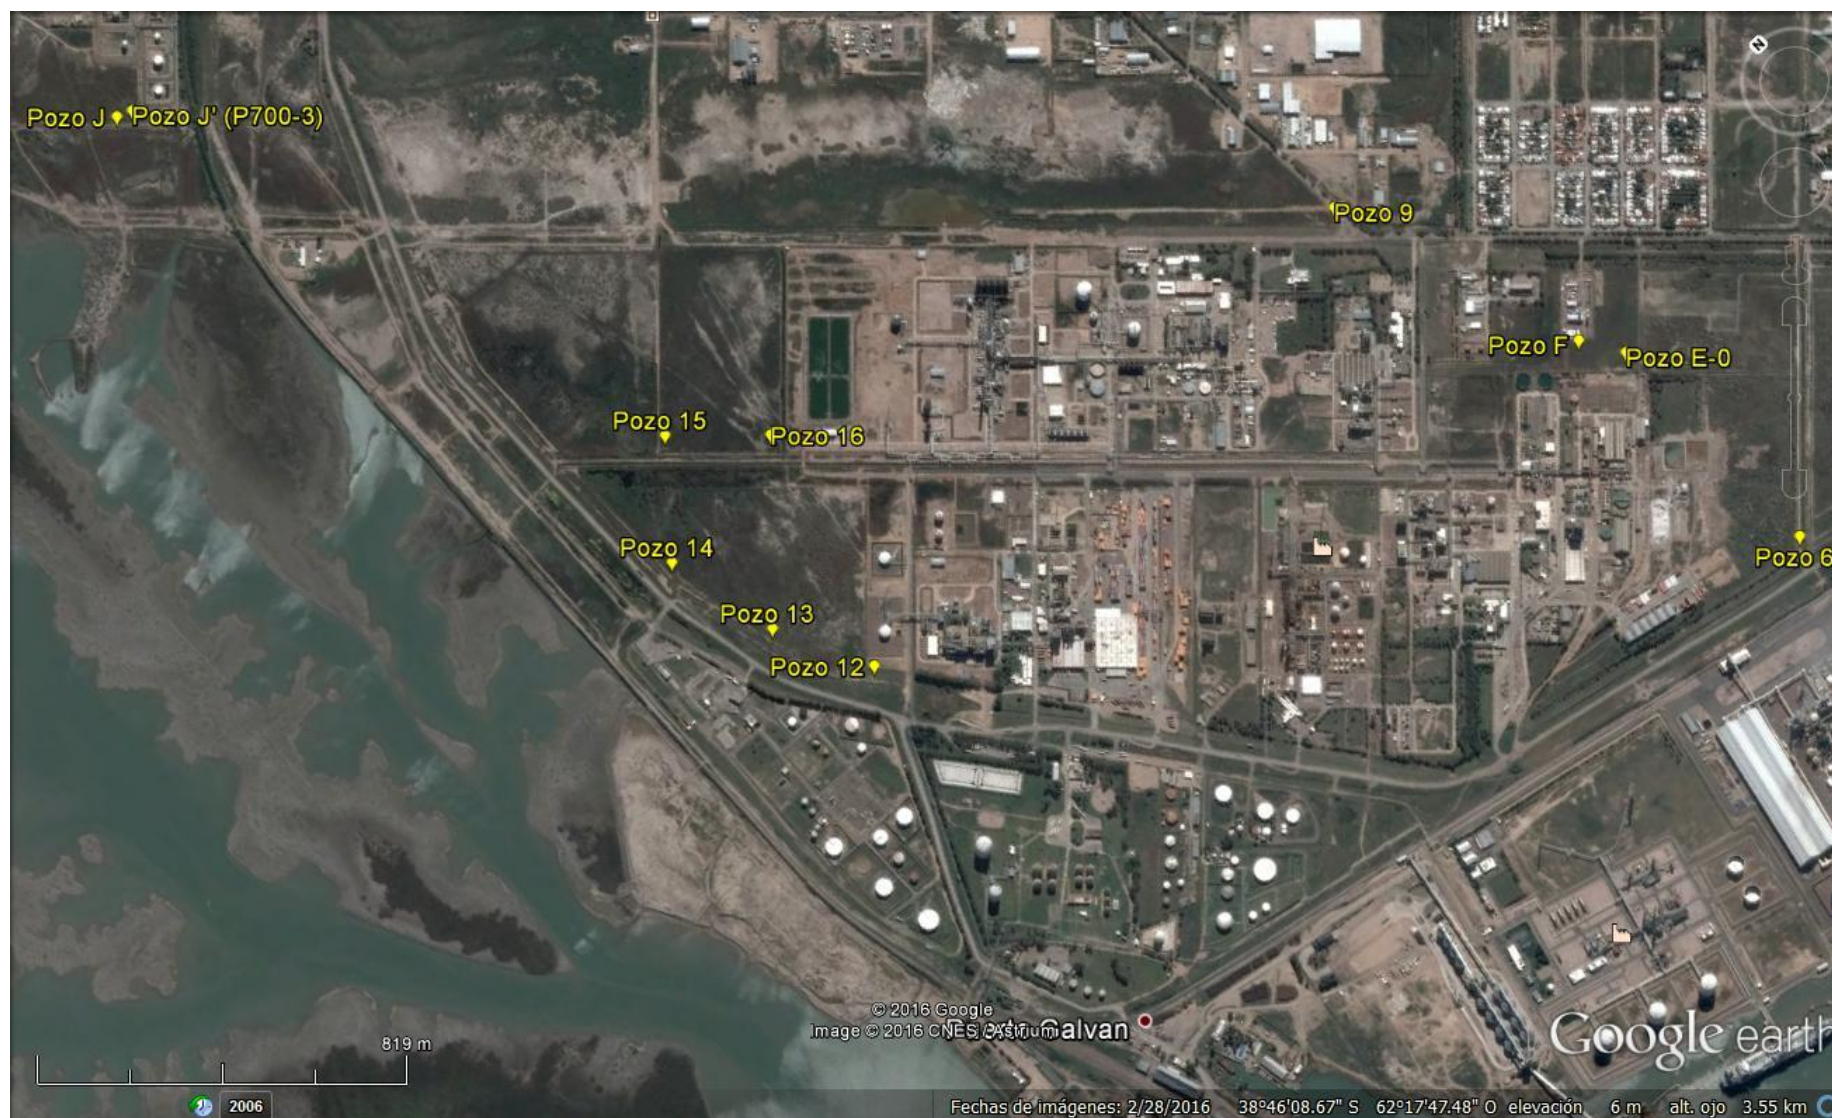
Figura 1, Ubicación de los pozos de monitoreo externos.

En la Figura 1 del Anexo – Aguas Subterráneas (página 18), se muestra la ubicación de los pozos de monitoreo externos a los predios industriales utilizados durante el 2015.
