**Programa:** Monitoreo de Cuerpos Receptores

**Subprograma:** Aguas Subterráneas

**Objetivos del Subprograma:** Mapeo, Monitoreo y Vigilancia de aguas subterráneas del área de jurisdicción del CTE

**Período:** Enero a Diciembre 2016

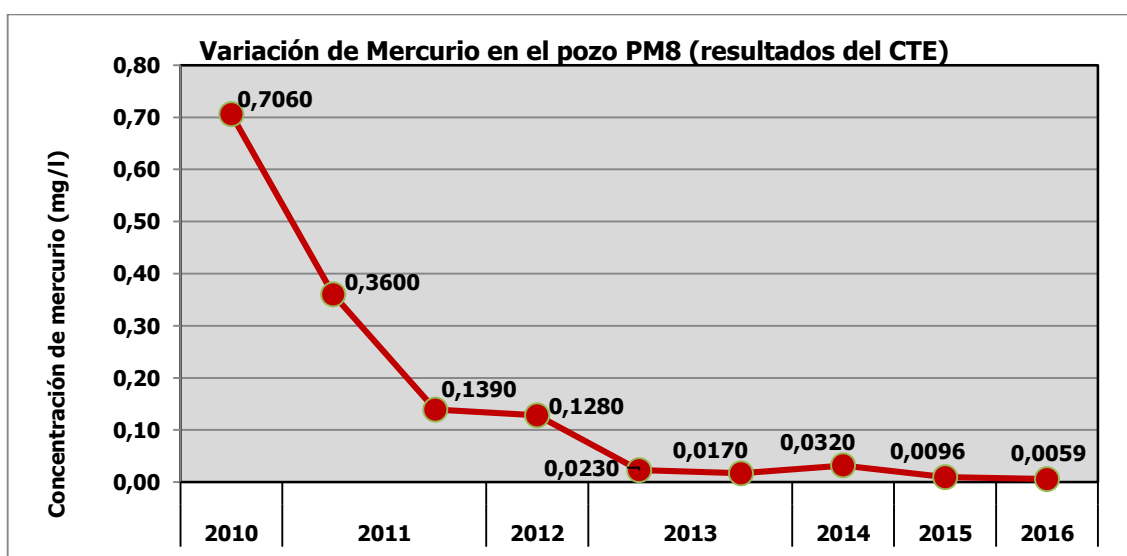
- Las mediciones realizadas en los pozos PM3 y PM4 de la planta de VCM arrojan valores similares a los medidos por el CTE en los muestreos realizados en años anteriores, siendo en su mayoría no detectables. Con respecto a los valores declarados por la empresa se observan algunos parámetros ligeramente superiores con respecto a los encontrados del CTE.
- Con respecto a los análisis realizados por el CTE de mercurio en la planta Cloro Soda puede observarse para el pozo PM8, que se encuentra ubicado en la zona más afectada por el pasivo de mercurio, que el valor respecto de los últimos años continua disminuyendo. Por el contrario se siguen detectado concentraciones similares (dentro del orden) a las medidas en años anteriores para los pozos PM3a y PM7. En el gráfico puede verse la tendencia decreciente en el contenido de mercurio en el pozo PM8.

Al igual que años anteriores continúan observándose diferencias en los resultados de mercurio al comparar con los datos presentados por la empresa al OPDS.

- Para el pozo PM8 los resultados de la empresa son ligeramente superiores a los analizados por el CTE y es destacable mencionar que a diferencia de los resultados del CTE (gráfico anterior) no se observa en sus resultados la tendencia decreciente en los últimos 6 años sino que se han mantenido, en un rango entre 0,021 y 0,026 mg/l.
- Para el caso de los pozos PM3a y PM7 observando los históricos de la empresa de los últimos 6 años para ambos pozos las concentraciones obtenidas se mantuvieron muy estables en un rango próximo a 0,001 mg/l. Sin embargo al compararlos con los resultados del CTE, se observa en estos últimos una mayor fluctuación año a año y que son ligeramente superiores a los de la empresa.

Nota: como se mencionó en otras ediciones del PIM, estas diferencias pueden estar asociadas por un lado al pretratamiento complejo la muestra para el análisis y por otro a la complejidad propia de la matriz – agua de pozo – que aporta un alto grado de interferencias debido a la salinidad.

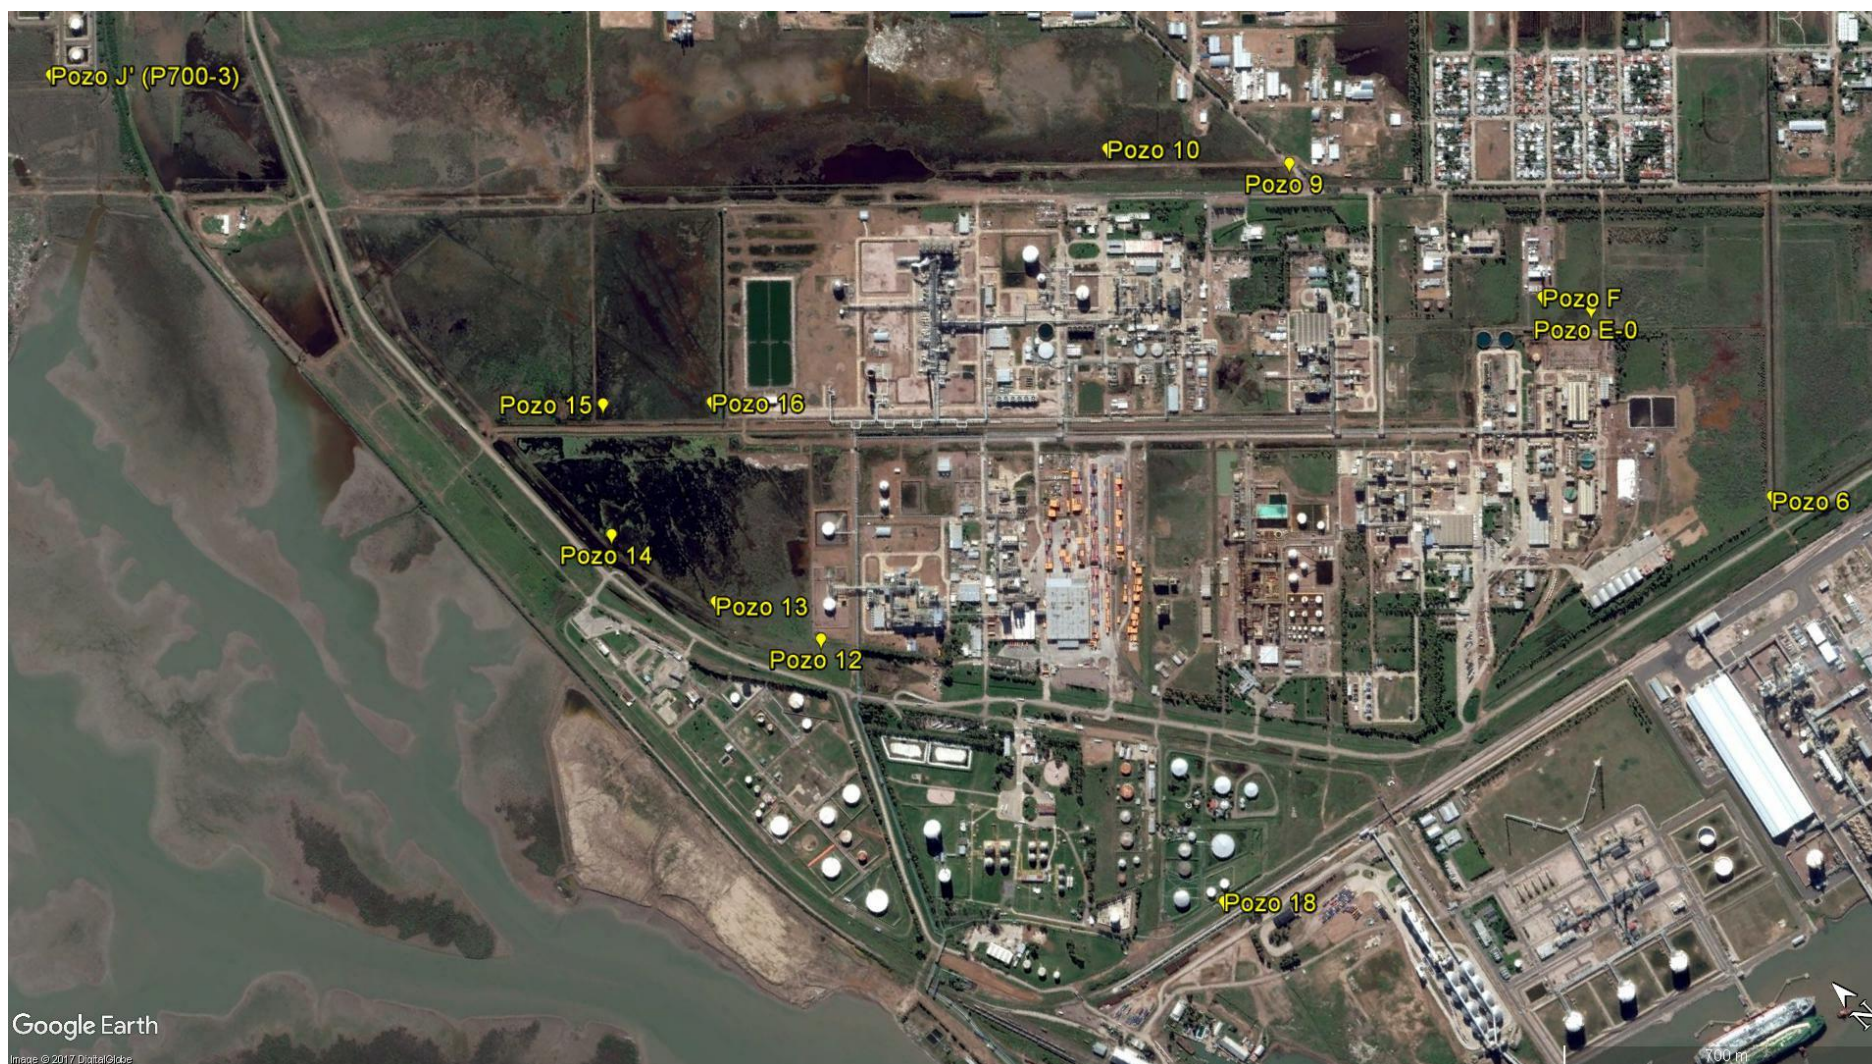
Figura 1, Ubicación de los pozos de monitoreo externos.

En la Figura 1 del Anexo – Aguas Subterráneas (página 17), se muestra la ubicación de los pozos de monitoreo externos a los predios industriales utilizados durante el 2016.
