**Programa:** Monitoreo de Cuerpos Receptores

**Subprograma:** Aguas Subterráneas

**Objetivos del Subprograma:** Mapeo, Monitoreo y Vigilancia de aguas subterráneas del área de jurisdicción del CTE

**Período:** Enero a Diciembre 2017

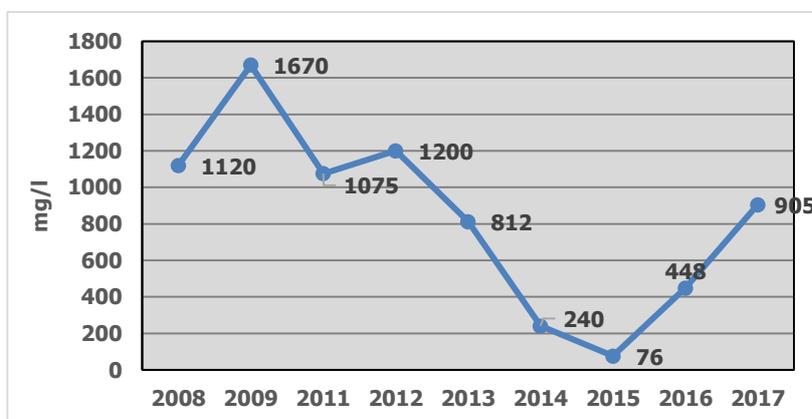
### Análisis realizados por el CTE en el Pozo 4 de Profertil S.A.

Con respecto al pozo 4 aún puede observarse en nuestros resultados que no se alcanza un régimen estable en la remediación. En el gráfico a continuación pueden verse los datos de los análisis realizados por el CTE desde el 2008. Claramente se observa el valor mínimo alcanzado en el 2015 y luego los valores volvieron a aumentar (consistente con la disminución en la eficiencia de la remediación). Igual es destacable que aun esta tendencia de aumento no ha superado los valores máximos registrados en años anteriores.

Nitrógeno amoniacal	
Año	Resultado (mg/l)
2008	1120
2009	1670
2011	1075
2012	1200
2013	812
2014	240
2015	76
2016	448
2017	905

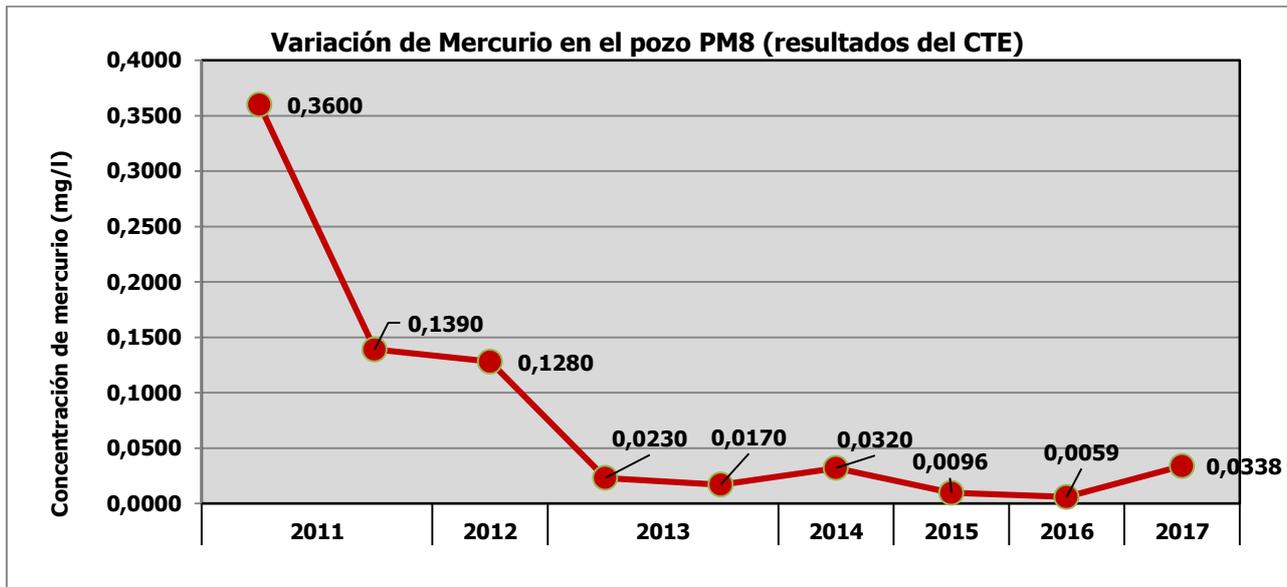
- Por otro lado en los análisis realizados en el pozo PM8 (ubicado en la zona más afectada por el pasivo de mercurio) el resultado, si bien es superior al detectado en el 2016, se encuentra dentro del rango observado para el mercurio en los últimos seis años, incluso es próximo a los reportados por la empresa al OPDS.

En el gráfico puede verse los resultados de mercurio en el pozo PM8 en los últimos años.

Nota: como se mencionó en otras ediciones del PIM, las diferencias observadas con los resultados reportados por la empresa al OPDS pueden estar asociadas por un lado al pretratamiento complejo la muestra para el análisis y por otro a la complejidad propia de la matriz – agua de pozo – que aporta un alto grado de interferencias debido a la salinidad.

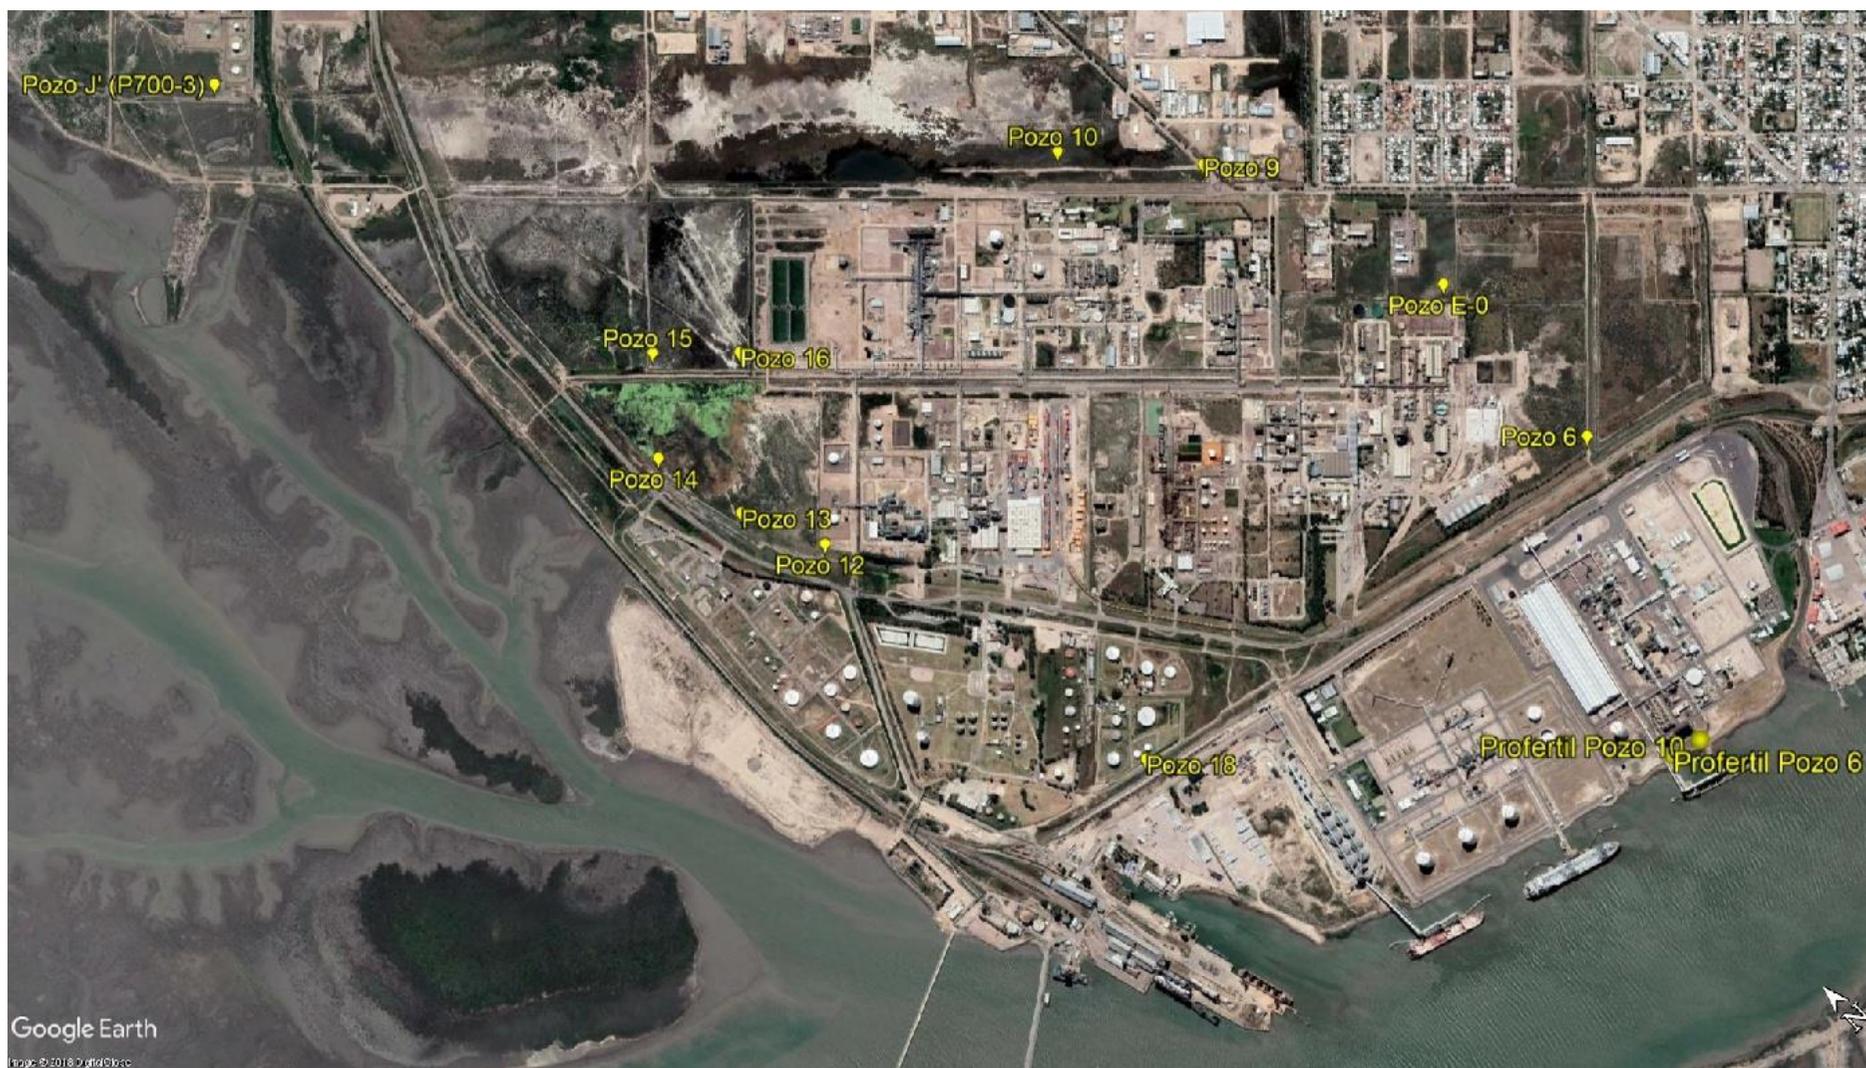
**Figura 1, Ubicación de los pozos de monitoreo externos.**

En la Figura 1 del Anexo – Aguas Subterráneas (página 17), se muestra la ubicación de los pozos de monitoreo externos a los predios industriales utilizados durante el 2017.

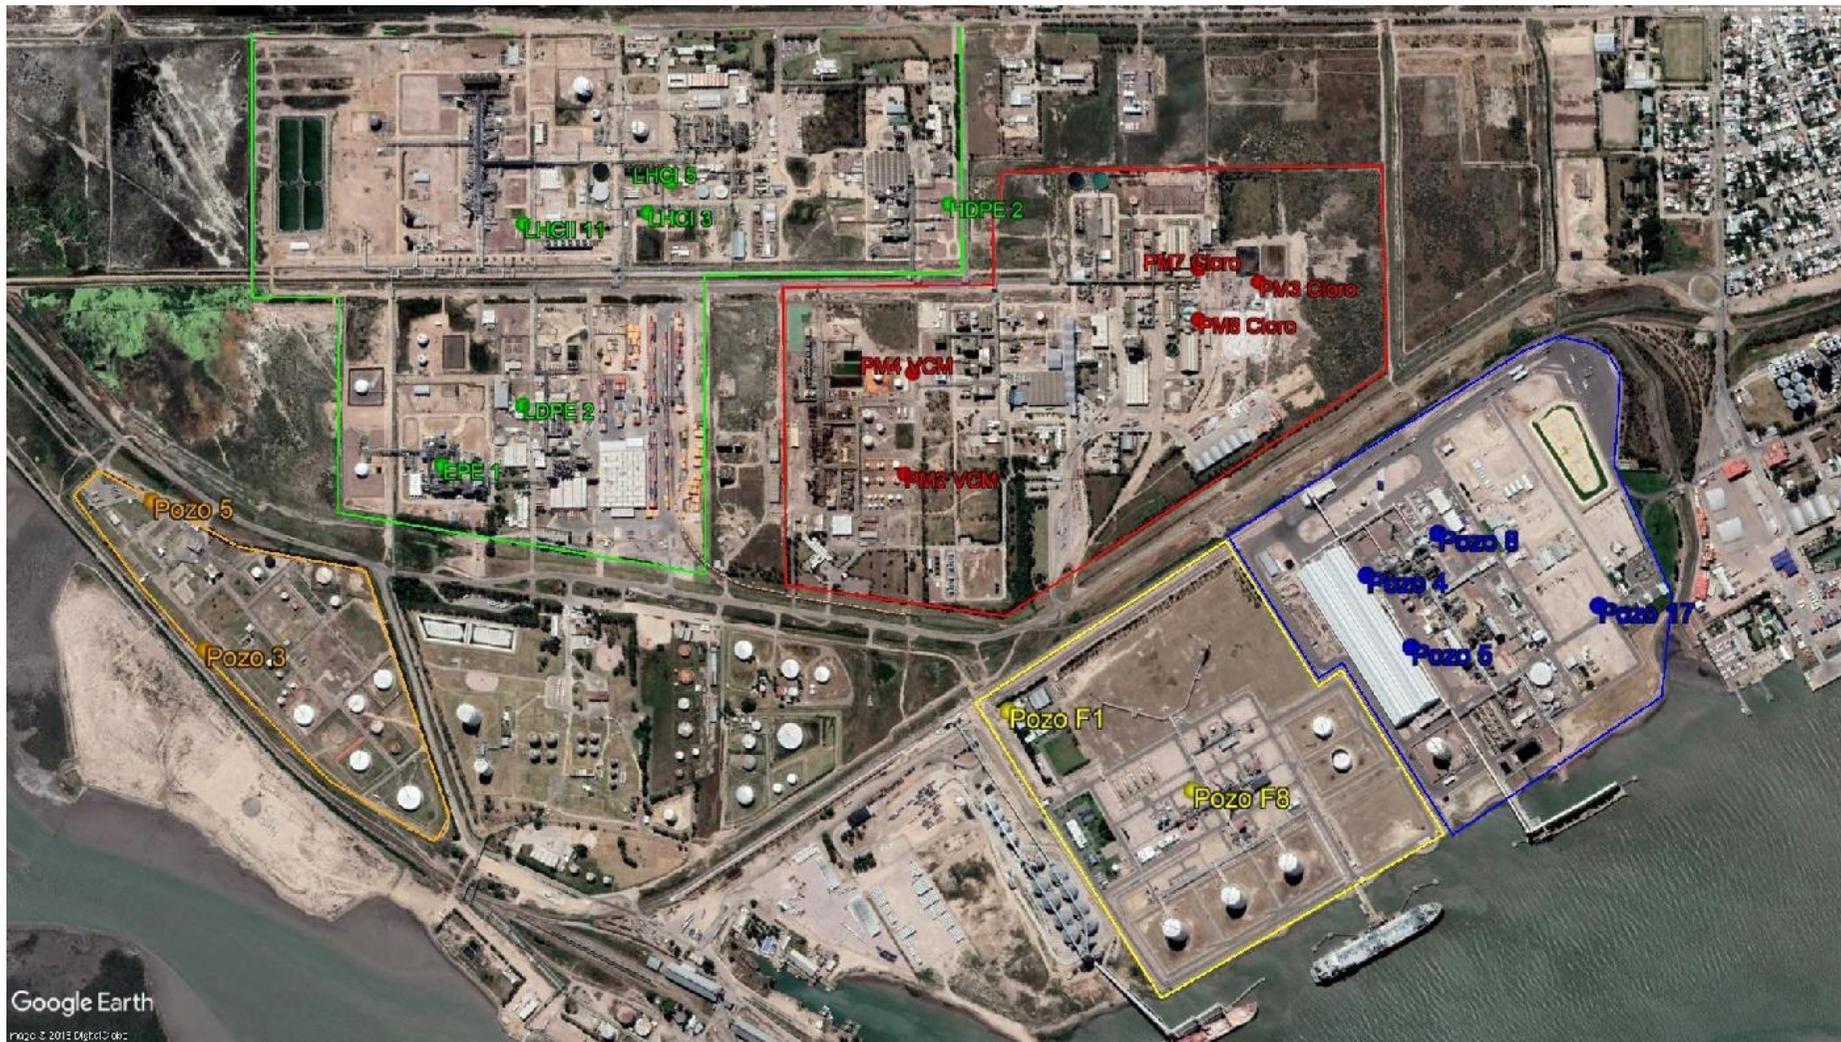
Figura 2, Ubicación de los pozos de monitoreo internos de planta.

En la Figura 2 y en la Figura 3 del Anexo – Aguas Subterráneas (páginas 18 y 19), se muestra la ubicación de los pozos internos de cada planta monitoreados en esta campaña.

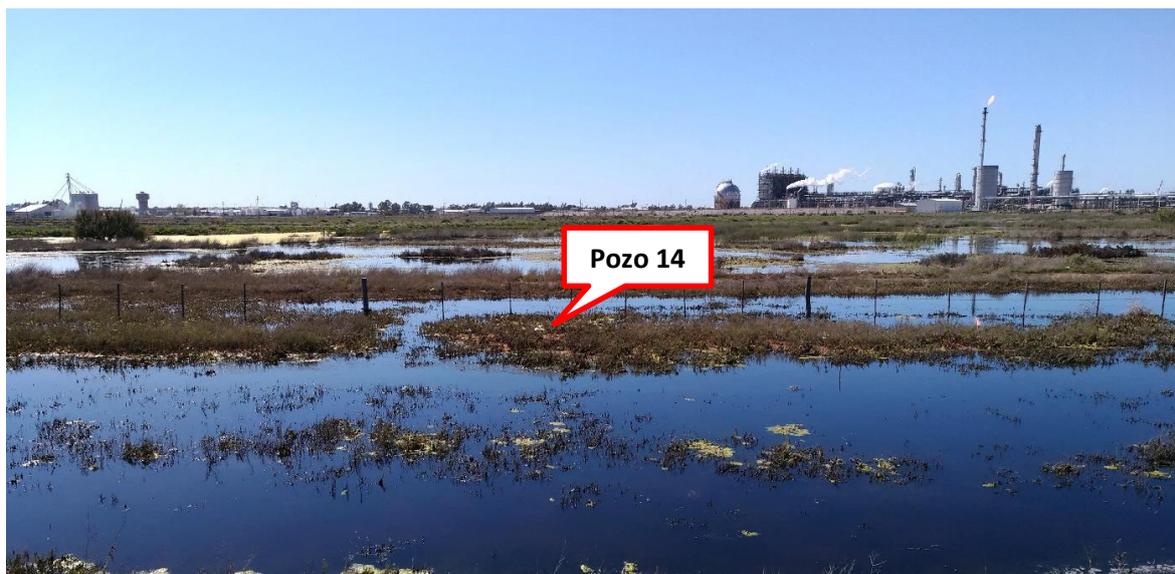
**Foto 1, pozo 14 (27/09/17)**

- En septiembre se realizó un relevamiento de los pozos 10, 13, 14, 15, 16 y 18, y se observó que las zonas de emplazamiento de los mismos se encontraban totalmente anegadas (ver fotos de los pozos 14,15 y 16 en el Anexo – Aguas Subterráneas (páginas 28 y 29).
