**Programa:** Monitoreo de Cuerpos Receptores

**Subprograma:** Aguas Subterráneas

**Objetivos del Subprograma:** Mapeo, Monitoreo y Vigilancia de aguas subterráneas del área de jurisdicción del CTE

**Período:** Enero a Diciembre 2018

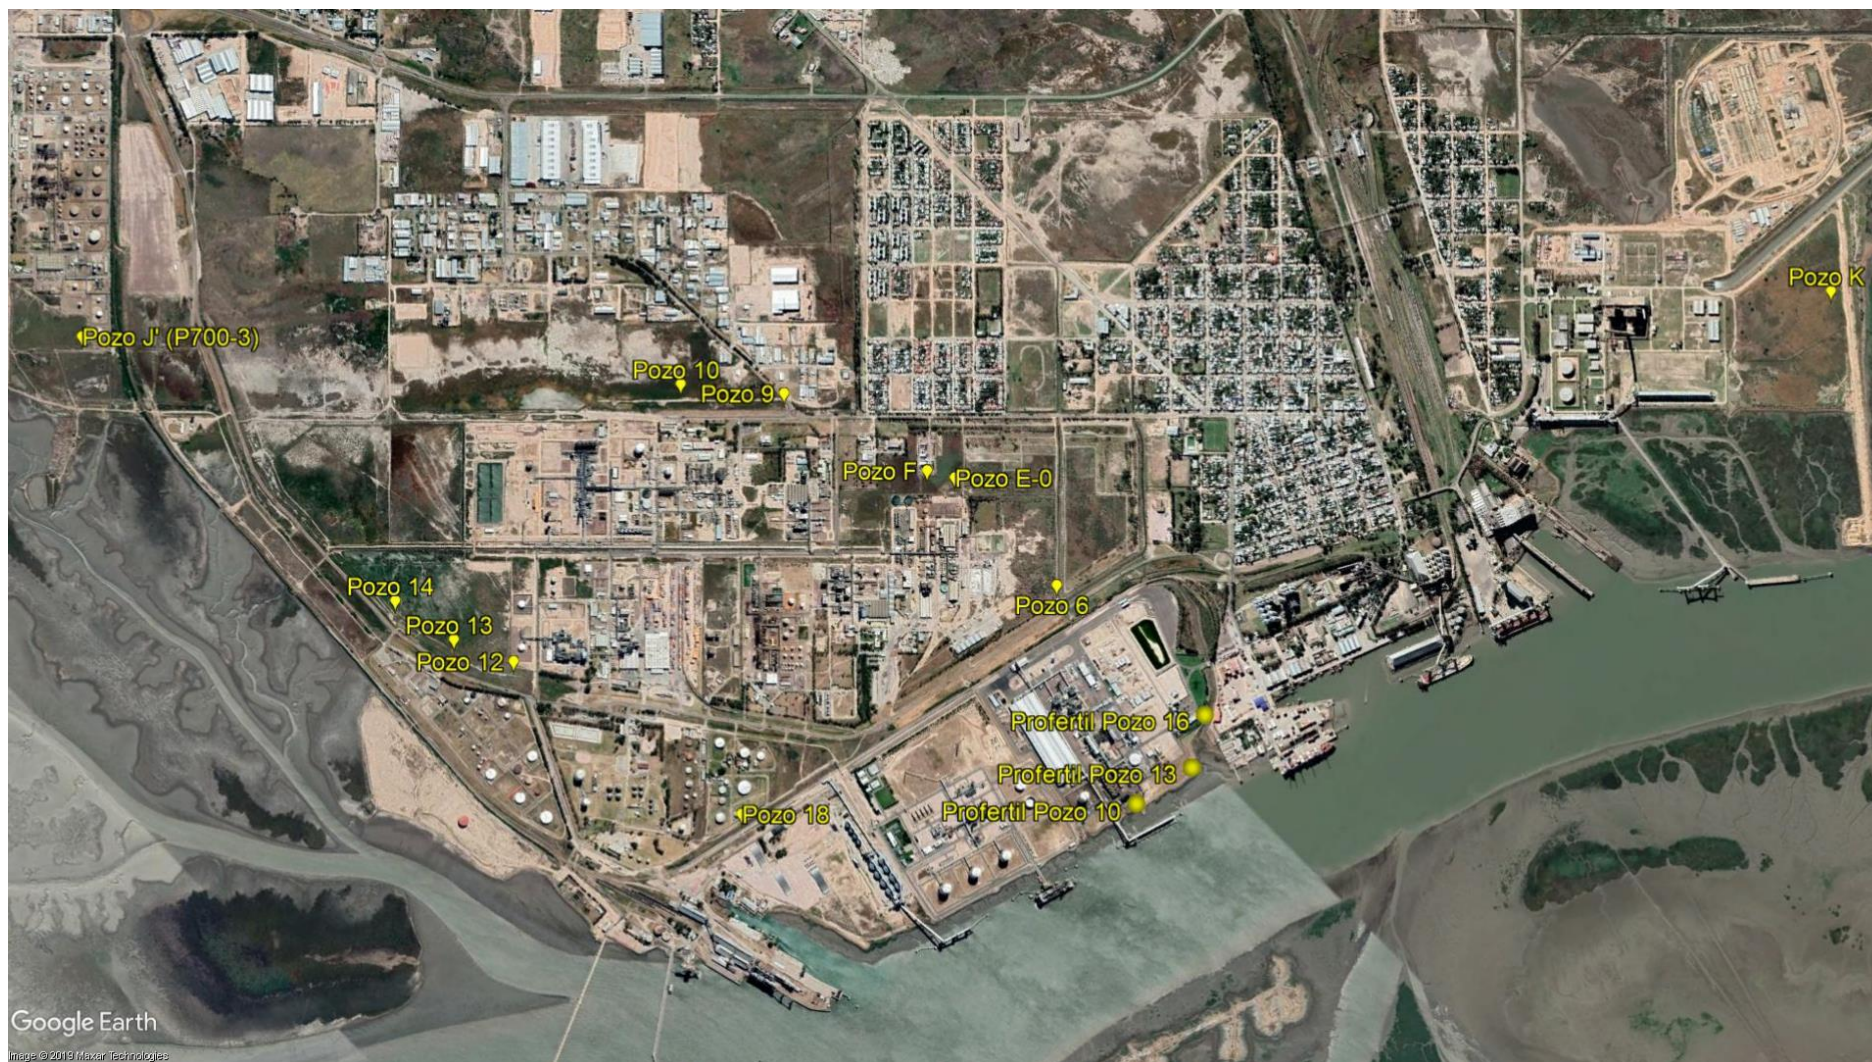
Figura 1, Ubicación de los pozos de monitoreo externos.

En la Figura 1 del Anexo – Aguas Subterráneas (página 17), se muestra la ubicación de los pozos de monitoreo externos a los predios industriales utilizados durante el 2018.

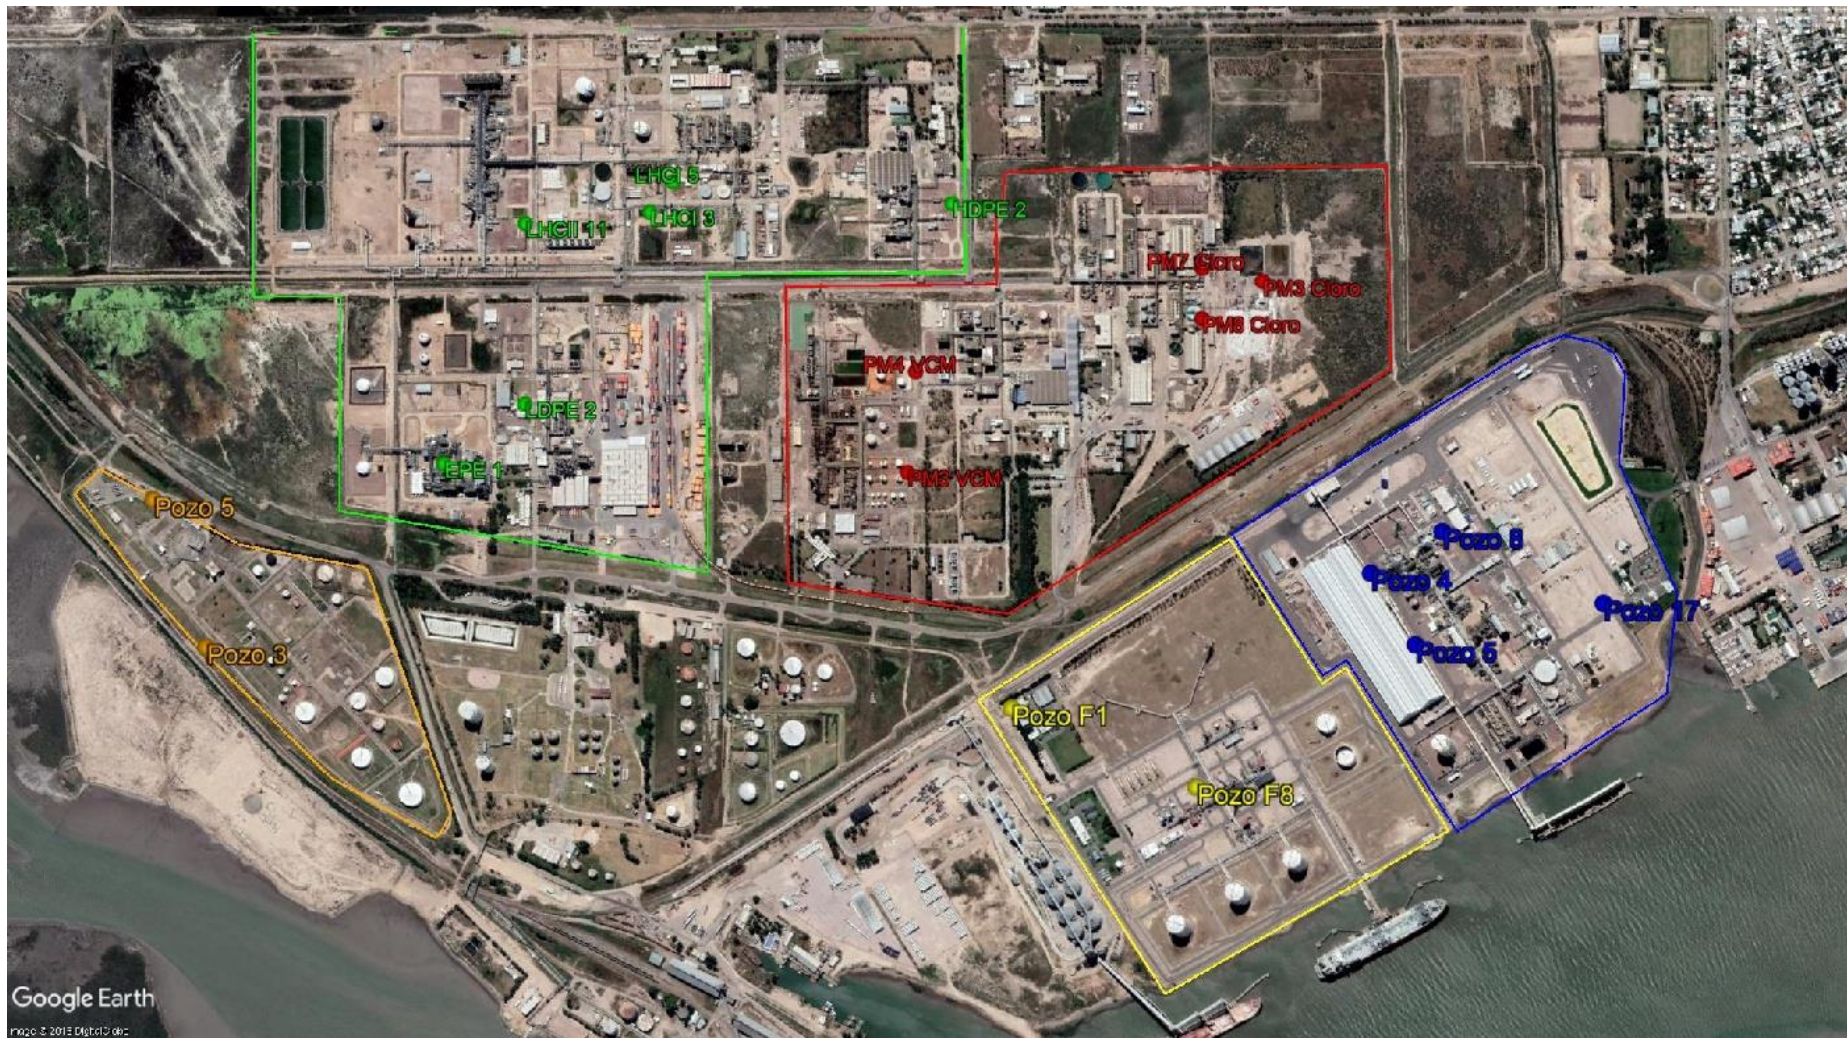
Figura 2, Ubicación de los pozos de monitoreo internos de planta.

En la Figura 2 y en la Figura 3 del Anexo – Aguas Subterráneas (páginas 18 y 19), se muestra la ubicación de los pozos internos de cada planta monitoreados en esta campaña.

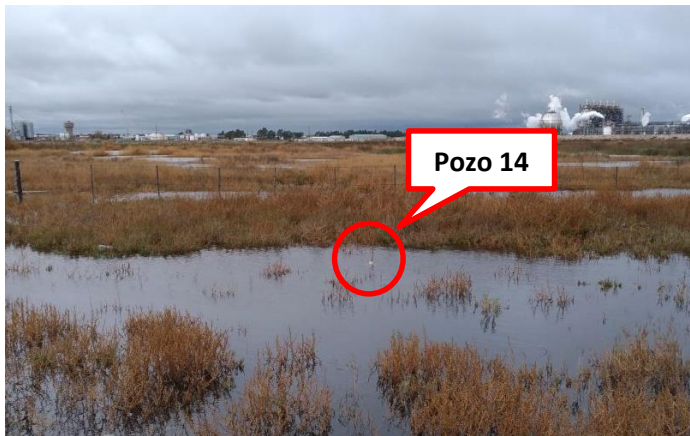
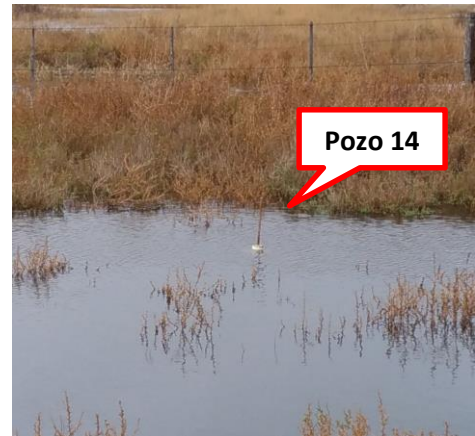
Foto 1, pozo 14 (18/05/18)

- El 18 de mayo se relevaron los pozos E-0, 6, 9, 12, 13, 14 y 18. De todos ellos, solo se encontraban en buenas condiciones los pozos E-0, 9, 12 y 13. El pozo 6 fue excavado nuevamente pero se desmorona y no se pudo tomar muestra. El pozo 14, al igual que ocurrió el año 2017, no pudo tomarse por encontrarse la zona y alrededores totalmente anegada (ver Foto 1 en el Anexo – Aguas Subterráneas (página 29)). El pozo 18, en esta oportunidad tampoco se pudo llegar al lugar por encontrarse toda la zona pantanoza.

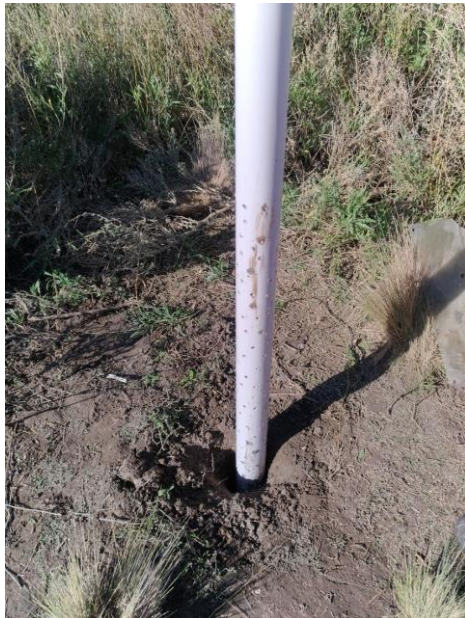
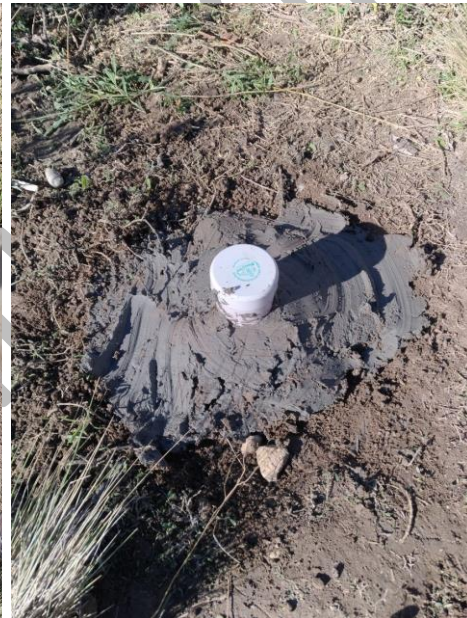
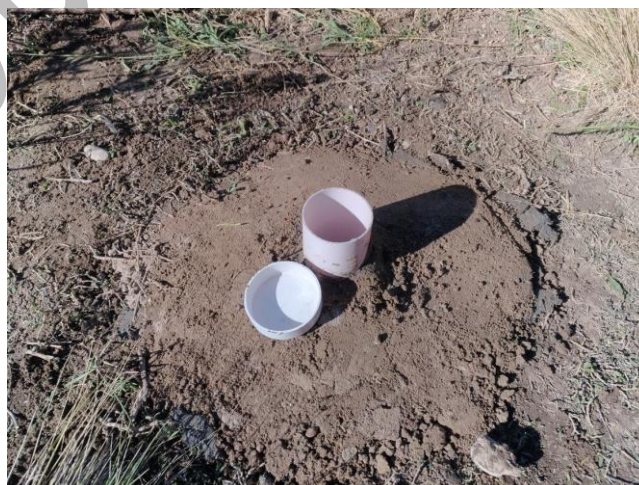
Foto 2, pozo 18 (29/05/18)

- El día 29 de mayo se procedió a realizar una nueva perforación en inmediaciones del pozo 18 original, se encamizó y se protegió con tapa (ver Foto 2 en el Anexo – Aguas Subterráneas (página 29)). Luego de la recuperación de líquido en el pozo pudo tomarse la muestra.
