**Programa:** Monitoreo de Cuerpos Receptores

**Subprograma:** Aguas Subterráneas

**Objetivos del Subprograma:** Mapeo, Monitoreo y Vigilancia de aguas subterráneas del área de jurisdicción del CTE

**Período:** Enero a diciembre 2019

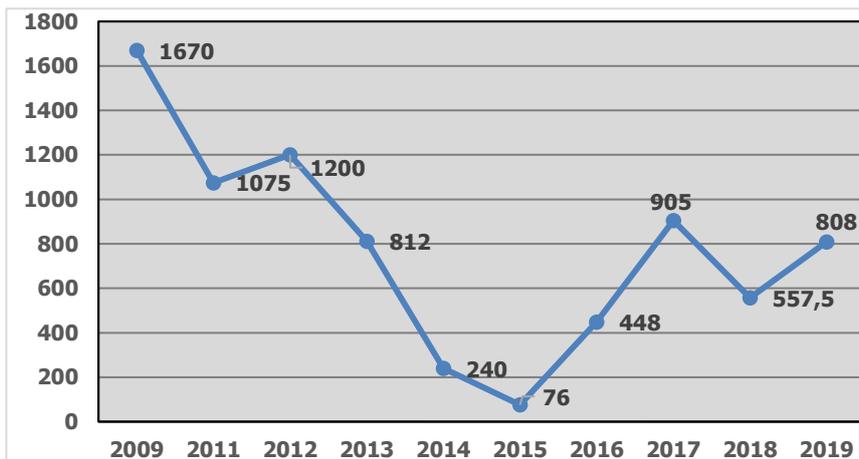
### Análisis realizados por el CTE en el Pozo 4 de Profertil S.A.

Al analizar particularmente los resultados obtenidos en los análisis sobre el pozo 4 (que es el pozo que se encuentra en la zona más afectada por este pasivo) puede verse un incremento con respecto al año 2018 pero se encuentra dentro de los valores históricos medidos (de hecho es muy cercano al promedio de las mediciones de los últimos 10 años de 779 mg/l).

Nitrógeno amoniacal	
Año	Resultado (mg/l)
2009	1670
2011	1075
2012	1200
2013	812
2014	240
2015	76
2016	448
2017	905
2018	557,5
2019	808

Por otro lado, al comparar este valor con los informados por la empresa al OPDS se puede ver, que si bien no se encuentra entre los valores más bajos reportados históricamente, si es cercano al mínimo medido por la empresa para el año 2019.

Esto puede evidenciar que aún no se alcanza un régimen estable en el proceso de remediación.

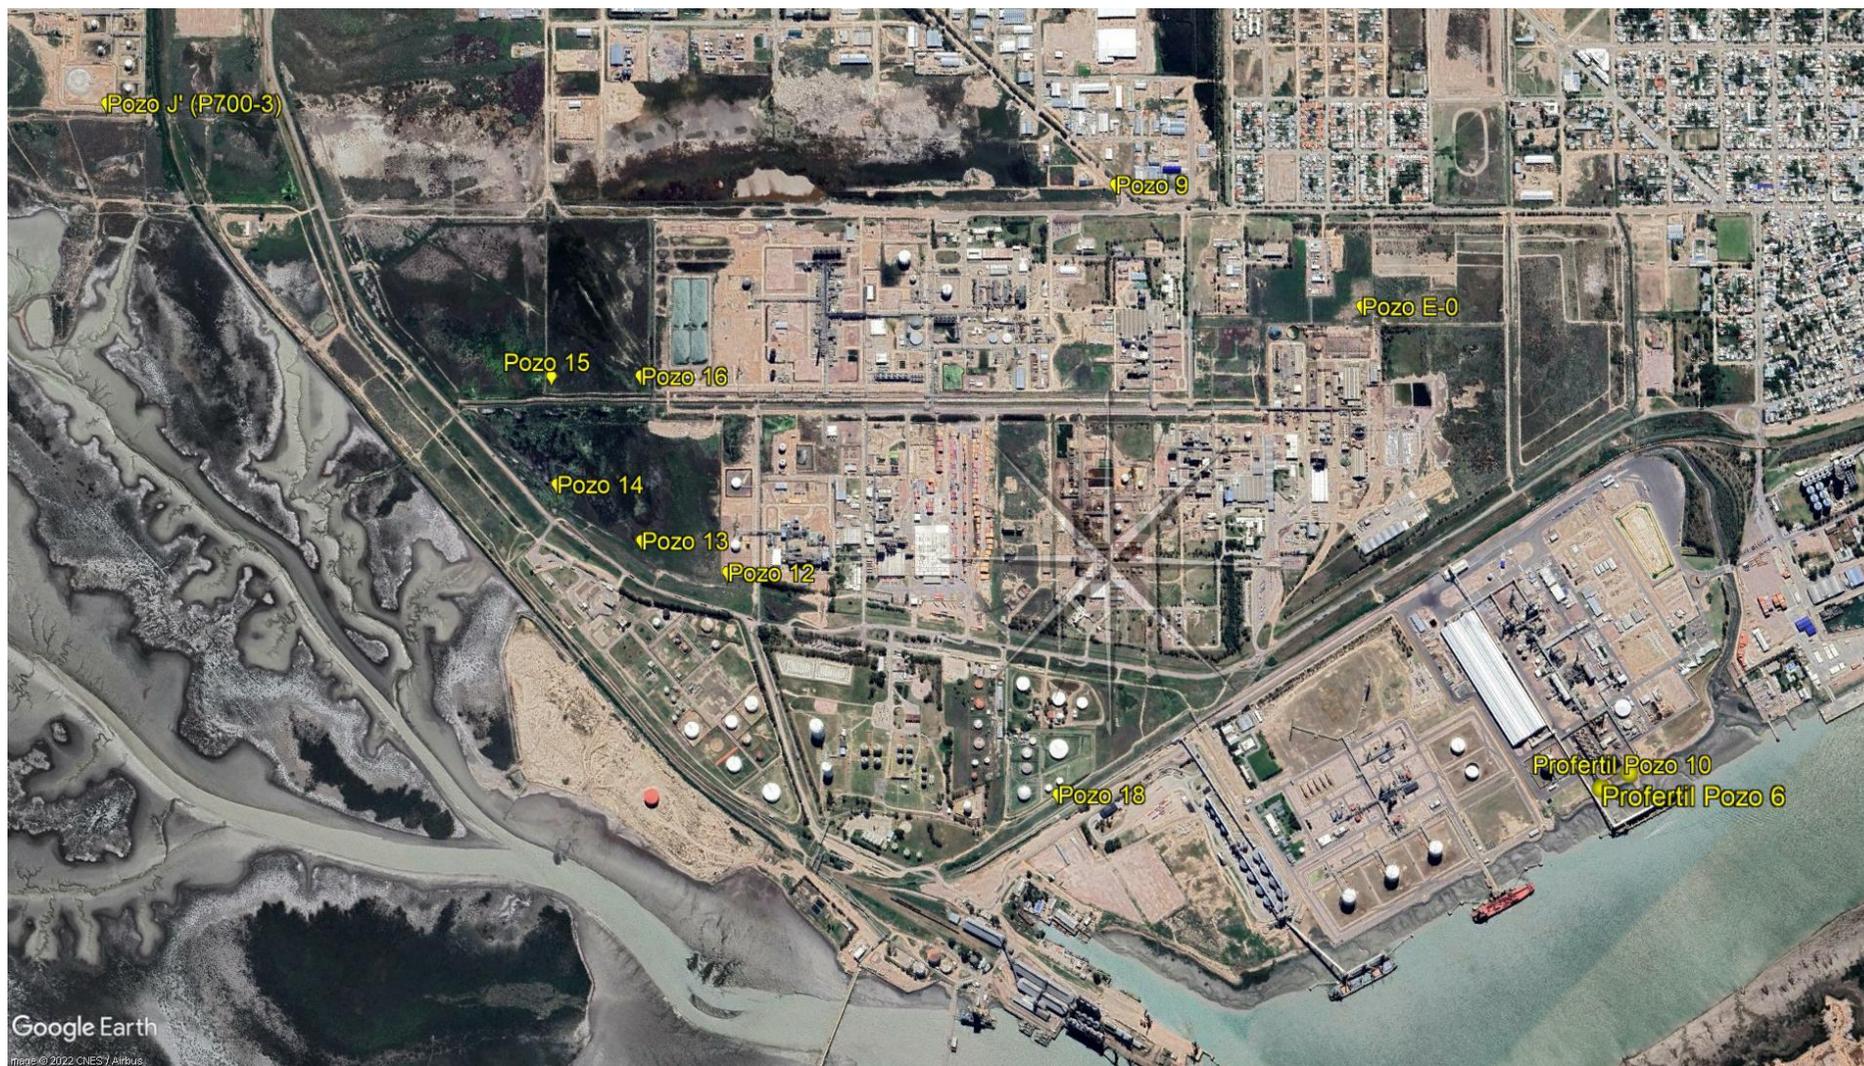
**Figura 1, Ubicación de los pozos de monitoreo externos.**

En la Figura 1 del Anexo – Aguas Subterráneas (página 16), se muestra la ubicación de los pozos de monitoreo externos a los predios industriales utilizados durante el 2019.

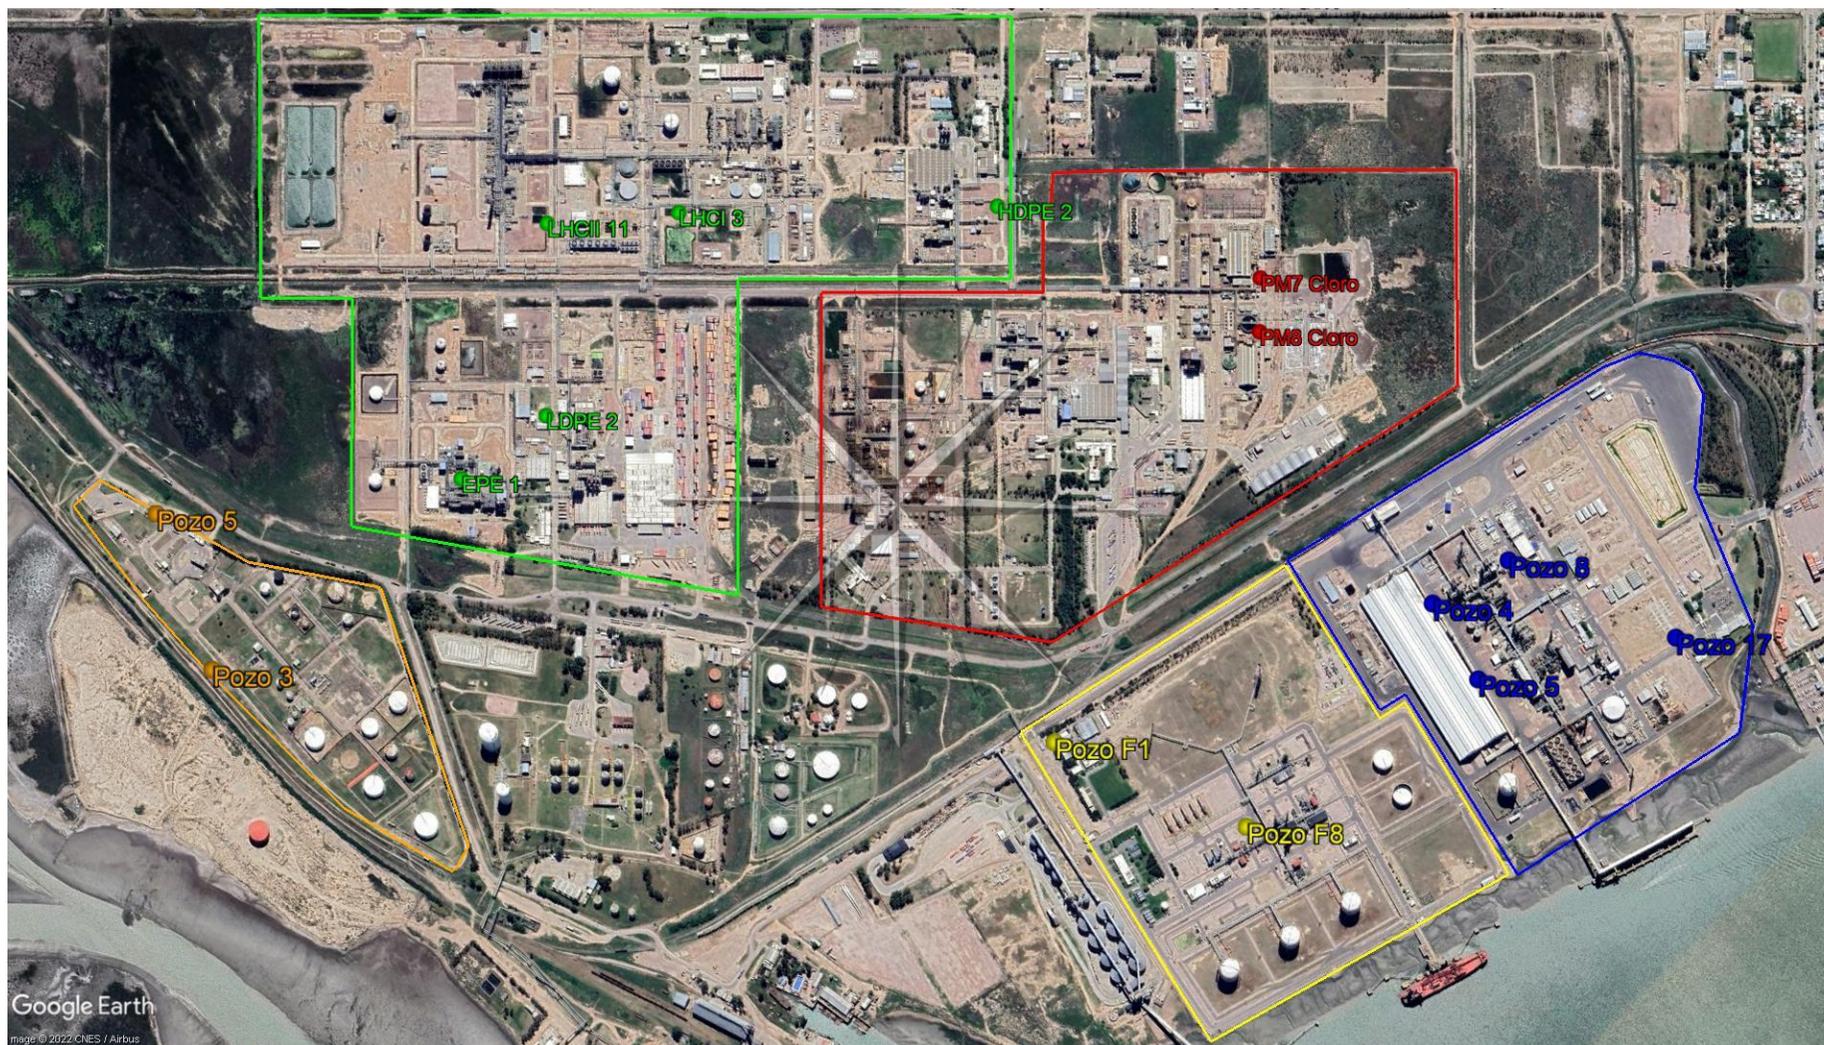
Figura 2, Ubicación de los pozos de monitoreo internos de planta.

En la Figura 2 y en la Figura 3 del Anexo – Aguas Subterráneas (páginas 17 y 18), se muestra la ubicación de los pozos internos de cada planta monitoreados en esta campaña.
