Programa: Monitoreo de Cuerpos Receptores

Subprograma: Aguas Subterráneas

Objetivos del Subprograma: Mapeo, Monitoreo y Vigilancia de aguas subterráneas del área de jurisdicción del CTE

Período: Enero a diciembre de 2022

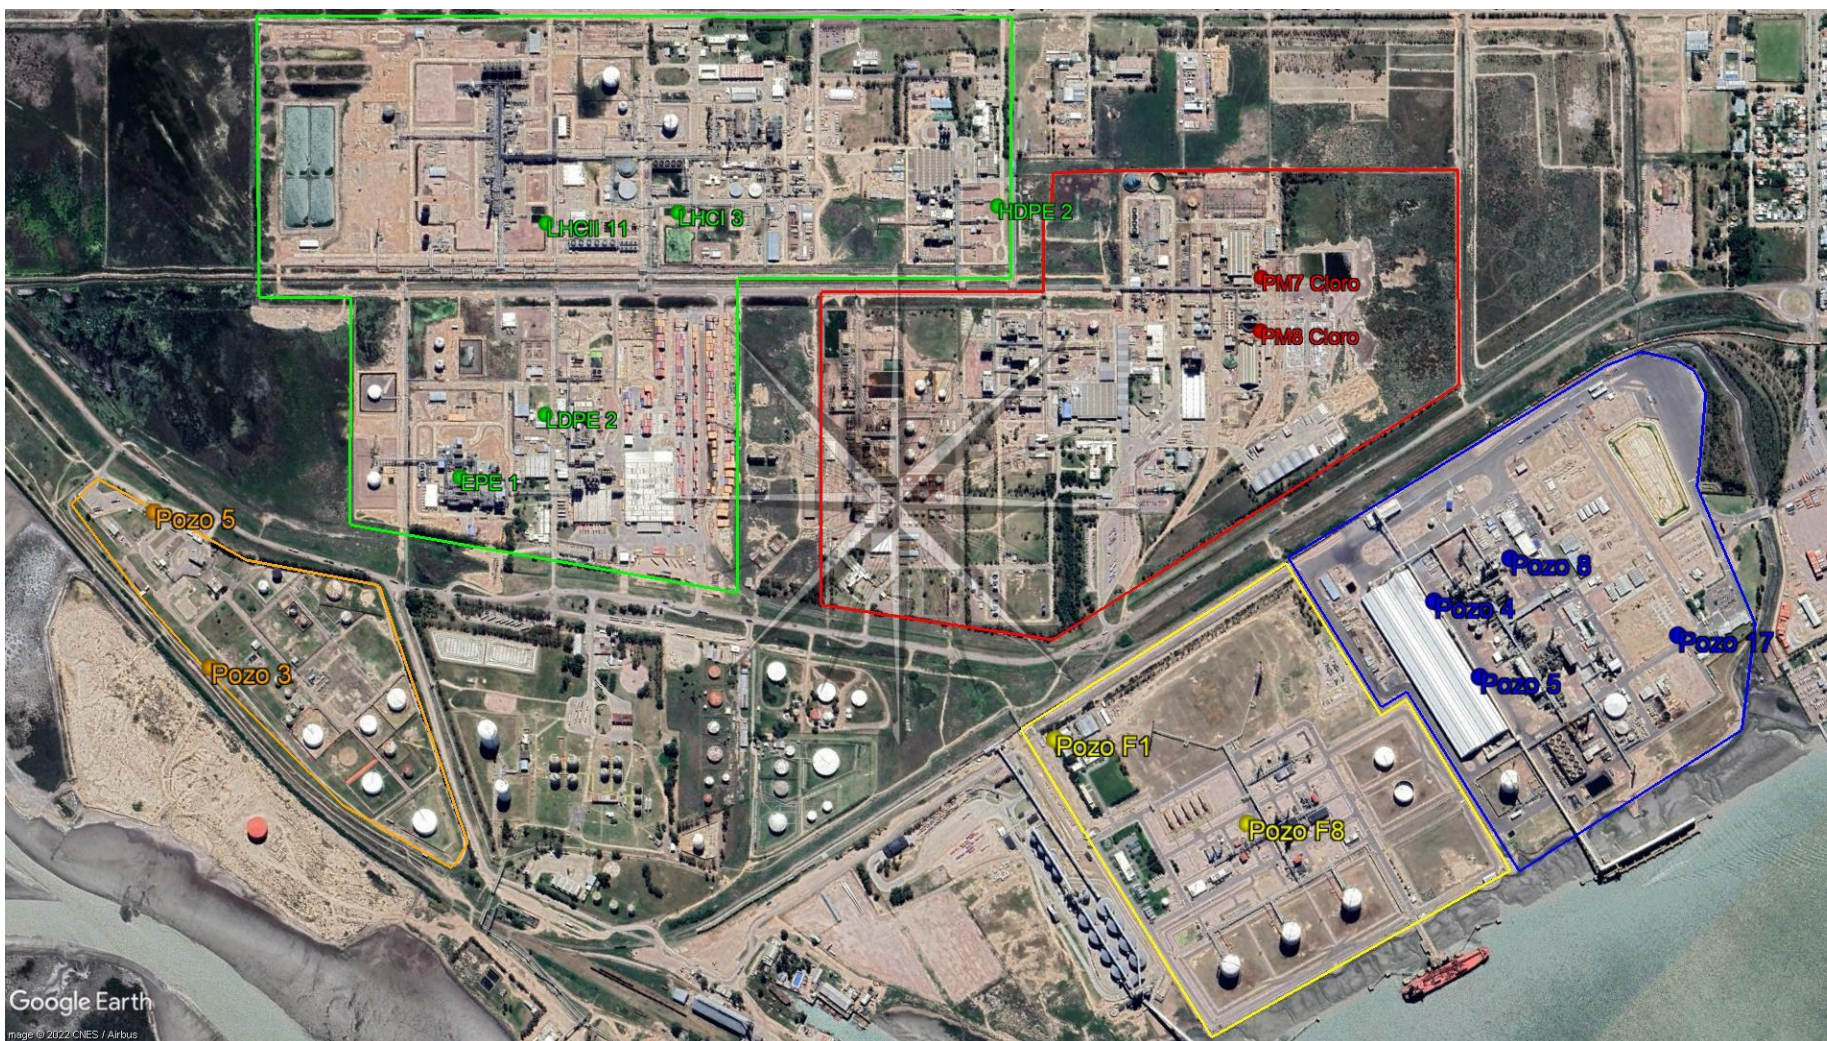
Figura 2, Ubicación de los pozos de monitoreo internos de planta.

En la Figura 2 y en la Figura 3 del Anexo – Aguas Subterráneas (páginas 15 y 16), se muestra la ubicación de los pozos internos de cada planta.
