Programa: Monitoreo y Control del Estado Operativo y Mantenimiento de Plantas.

Subprograma: Inspecciones de Plantas.

Período: Enero a Diciembre de 2014.

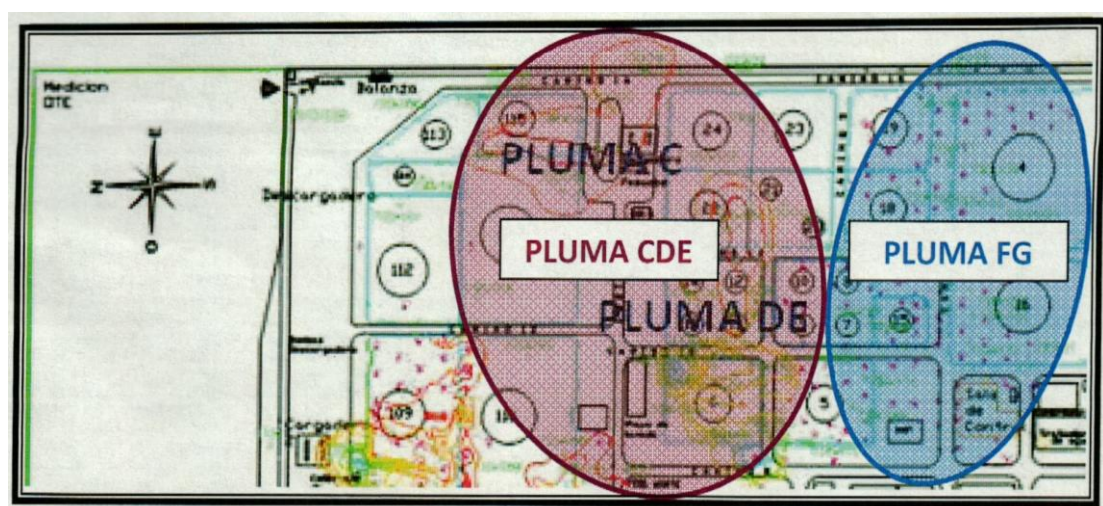
Ubicación Plumas FG (ya finalizada) y Pluma CDE

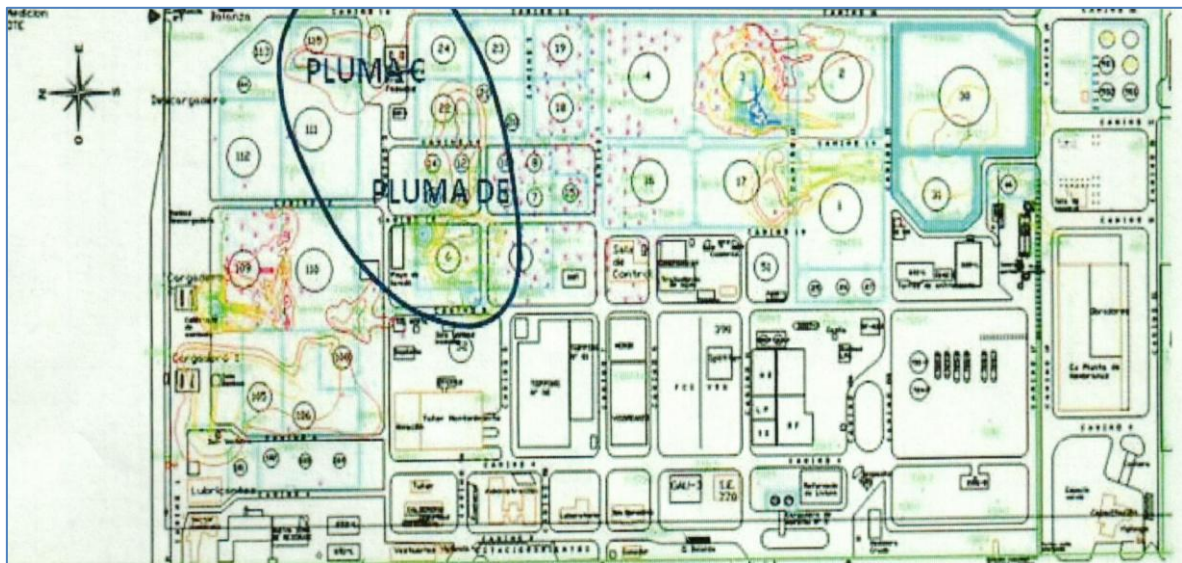
Ubicación Pluma CDE

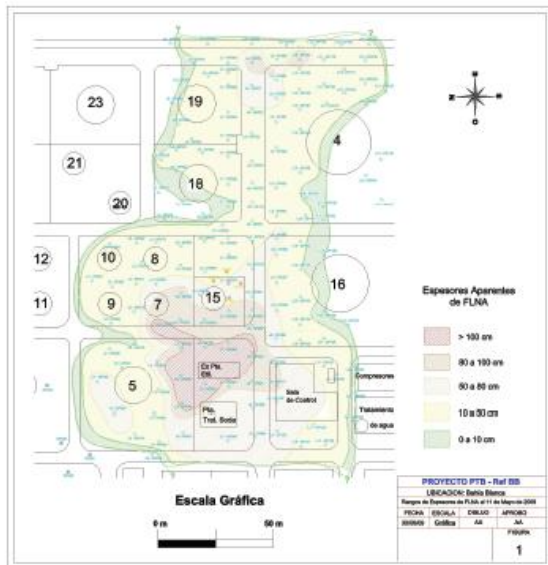
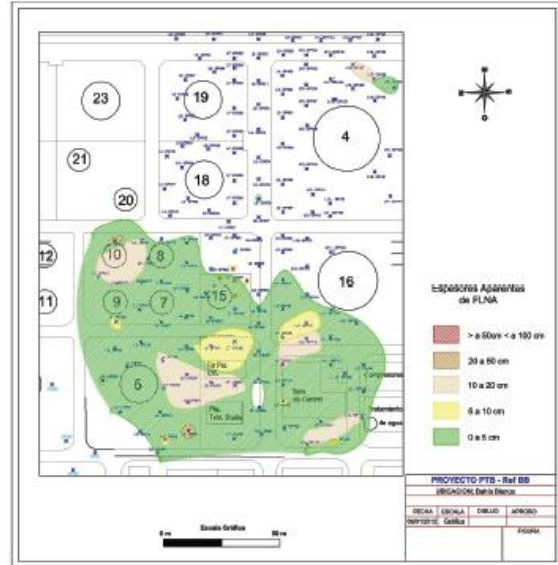
Se logró una reducción del tamaño de la pluma y FLNA, lo que denota la efectividad del método utilizado, tal como se aprecia en la Figura 1 para la Pluma FG y Figura 2, para la Pluma CDE.

Isoespesores Mayo de 2009

Isoespesores Diciembre de 2011

Figura 1: Comparación de evolución de isoespesores de FLNA desde 2009 hasta 2014 (Pluma FG)

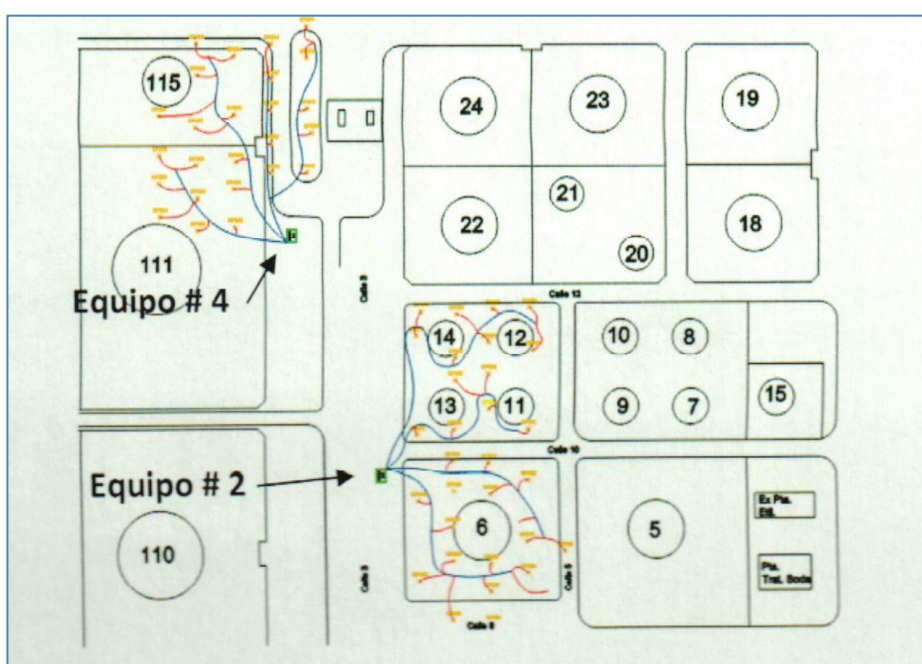
Durante los meses de diciembre de 2013 y enero de 2014 se realizó el traslado de los equipos denominados #2 y 4 desde la zona Pluma FG hacia la Pluma CDE: el equipo 4 frente al cargadero de camiones y el equipo 2 en la esquina de las calles 10 y 3, tal como lo muestra la siguiente figura:

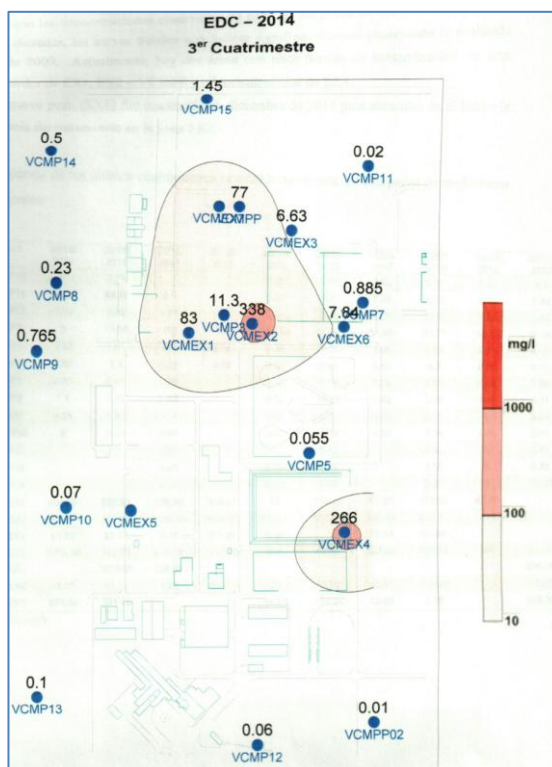
El área delimitada por las curvas de isoconcentración se ha reducido significativamente con respecto a años anteriores. (Ver Figura 2, Gráficos de Isoconcentración de EDC).

En los últimos años las concentraciones de EDC han aumentado en algunos pozos de extracción debido a fugas de EDC en el marco del Proyecto CS, desde hace algunos meses dichas concentraciones de EDC han disminuido.

Figura 2: Comparación de isoconcentración de EDC
