**Programa:** Monitoreo y Control del Estado Operativo y Mantenimiento de Plantas.

**Subprograma:** Pasivos Ambientales.

**Período:** Enero a Diciembre de 2016.

## 1. Pasivos Ambientales

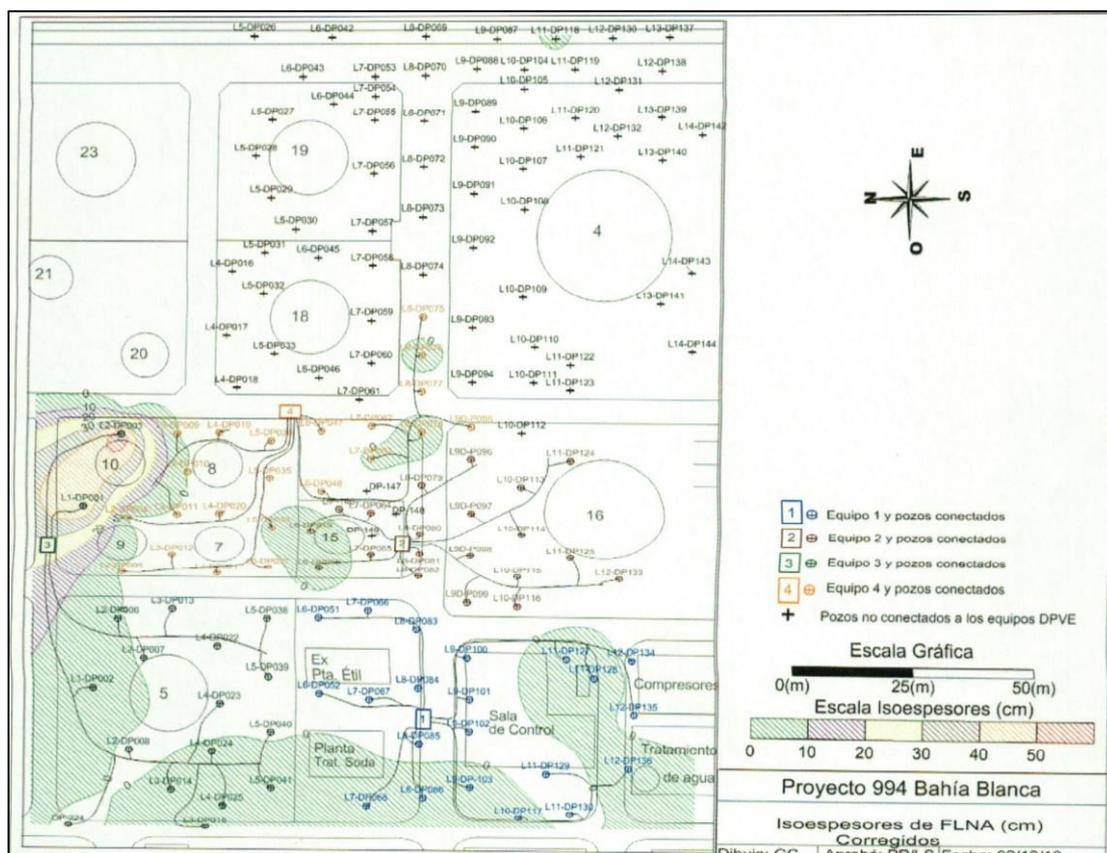
Isoespesores Diciembre 2013

Se logró una reducción del tamaño de la pluma y del espesor de la FLNA, lo que denota la efectividad del método utilizado, tal como se aprecia en las siguientes

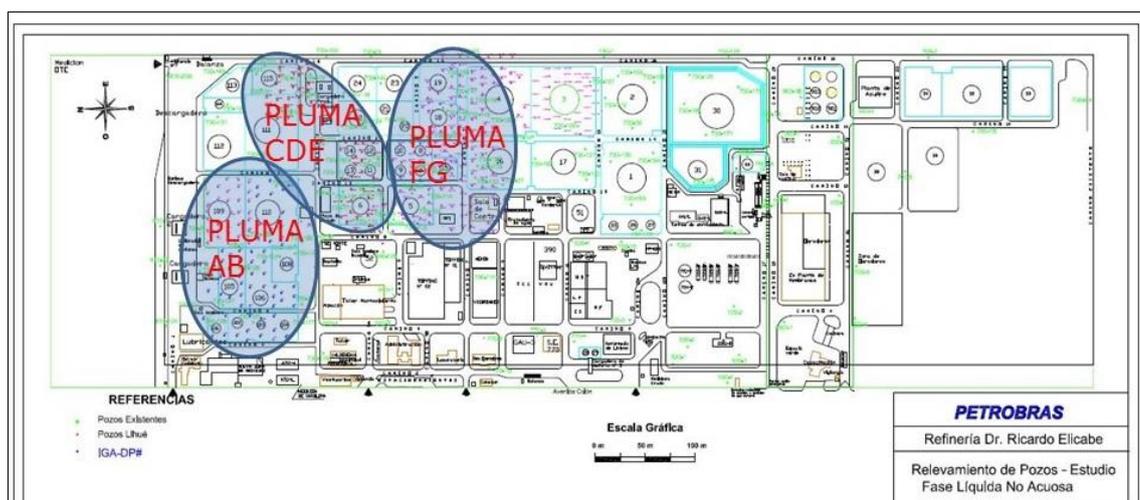
Ubicación de las Plumas en proceso actual de remediación

En noviembre de 2016 se estaban construyendo los pozos de extracción de FLNA en el sector de la Pluma AB.

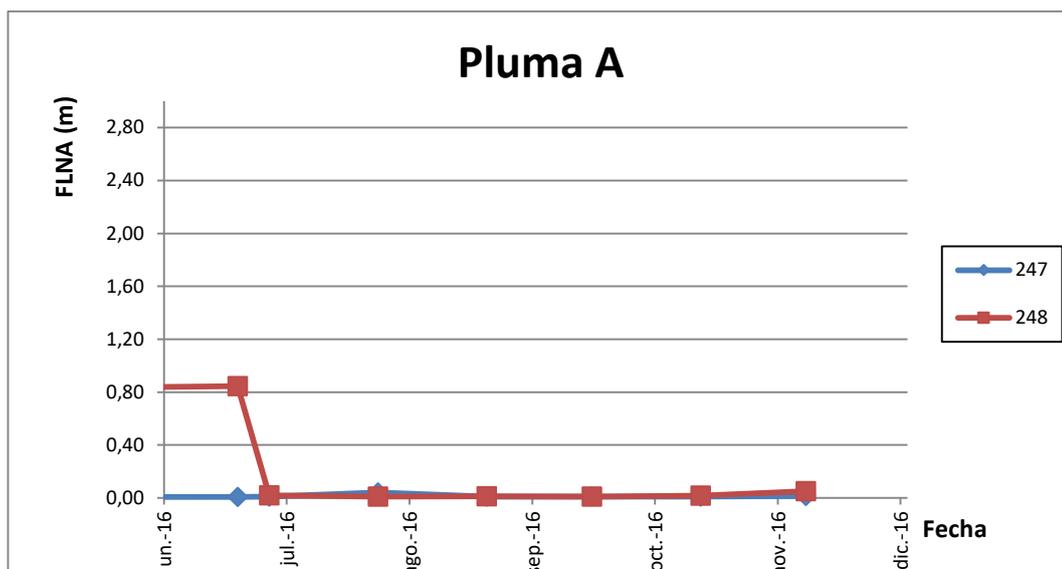
Se registraron valores significativos de espesor de FLNA en el pozo 248 hasta agosto de 2016. Posteriormente se detectaron espesores constantes y menores de 3 cm.

El pozo 247 registró valores menores a 2 cm de FLNA.

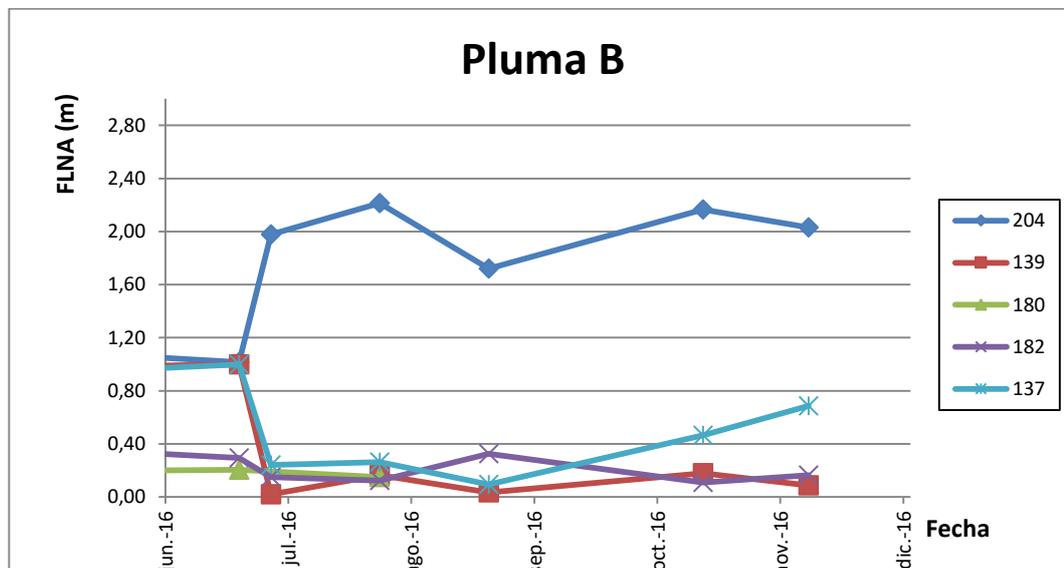
#### Pluma B: Sector Bombas

El pozo 204 registró valores de FLNA relativamente altos en el último semestre de 2016.

El pozo 180 registró continuamente FLNA densa.

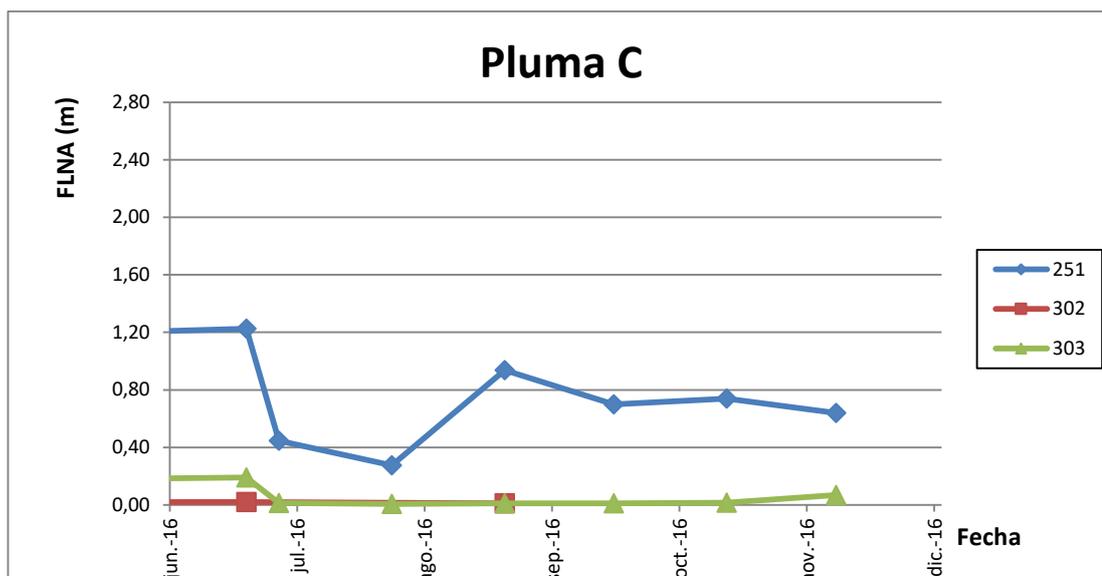
#### Pluma C: Sector Cargadero (Pozos 251,302 y 303)

Los valores significativos de FLNA fueron registrados en el pozo 251 .

El pozo 302 registró solamente FLNA densa.

El pozo 303 presenta una tendencia decreciente en FLNA, con valores bajos de FLNA.

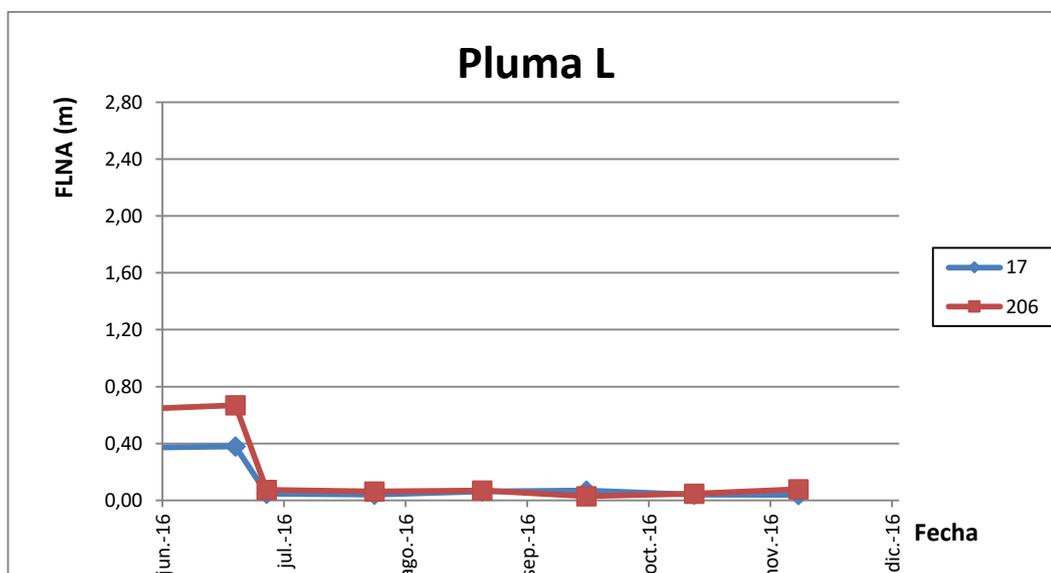
#### Pluma L: Sector laboratorio (Pozos 17 y 206)

Ambos pozos registraron en junio de 2016 valores de FLNA relativamente altos, que descendieron significativamente en el segundo semestre de 2016, con valores menores a 10 cm en el segundo semestre de 2016.
