Programa: Monitoreo y Control del Estado Operativo y Mantenimiento de Plantas.

Subprograma: Pasivos Ambientales.

Período: Enero a Diciembre de 2017.

1. Pasivos Ambientales

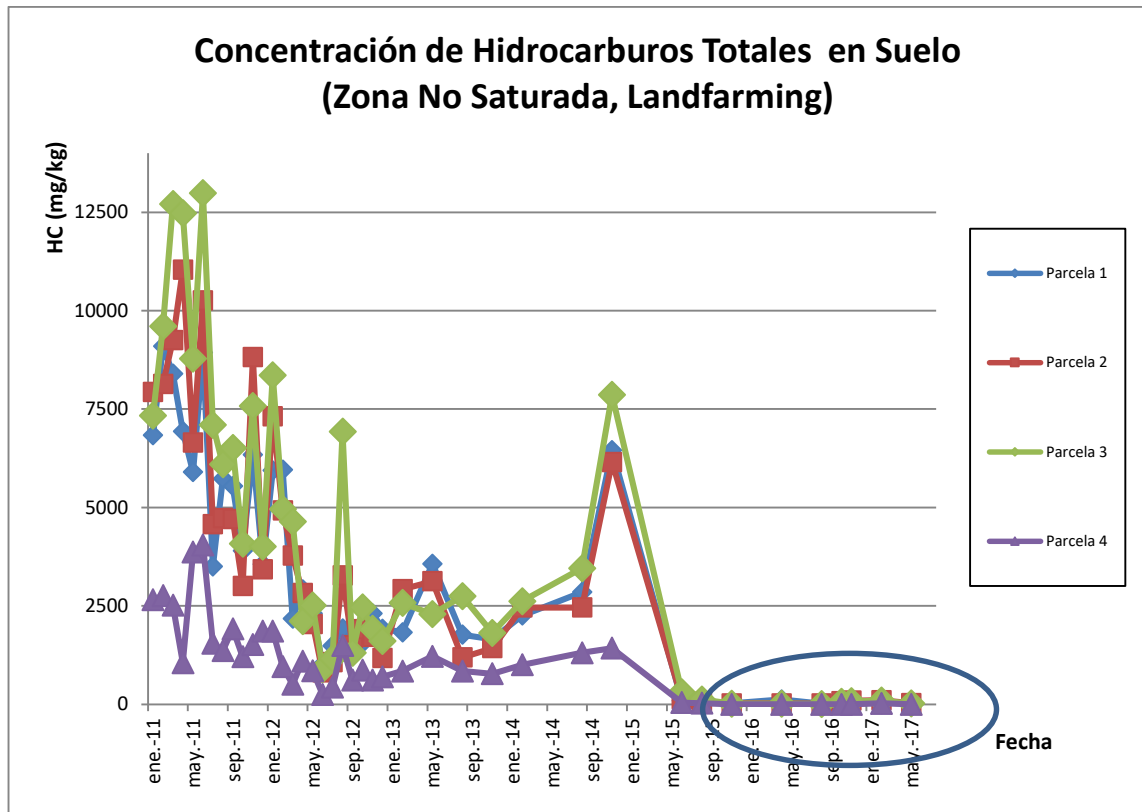
Se solicitó a la empresa los monitoreos correspondientes al año 2017 (Certificados de Cadena de Custodia y Protocolos para Informe), los mismos fueron volcados en un gráfico donde se puede apreciar la tendencia decreciente en concentración de Hidrocarburos Totales en suelo en las cuatro parcelas de la Zona No Saturada del Landfarming. Se observa que en los dos últimos años los resultados de los monitoreos arrojaron valores muy inferiores a los históricos, una posible causa de ello podría ser el cambio de técnica analítica solicitada por OPDS mediante la Resolución 57/15 (actualmente y desde el año 2015, EPA 8015D, anteriormente se realizaba con la técnica EPA 418.1).

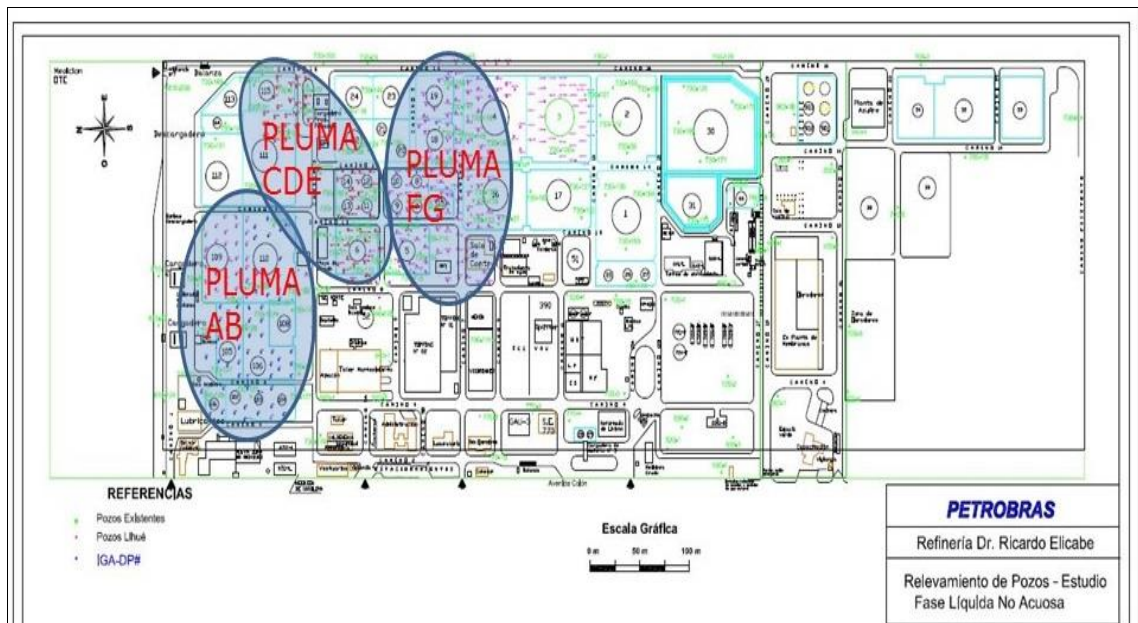
Ubicación de las Plumas AB, CDE y FG

Para las tres etapas de remediación: Plumaz AB, CDE y FG, el objetivo de remediación es el expuesto en el Artículo 8 incisos A, B y C de la Resolución N° 95/14 (OPDS).

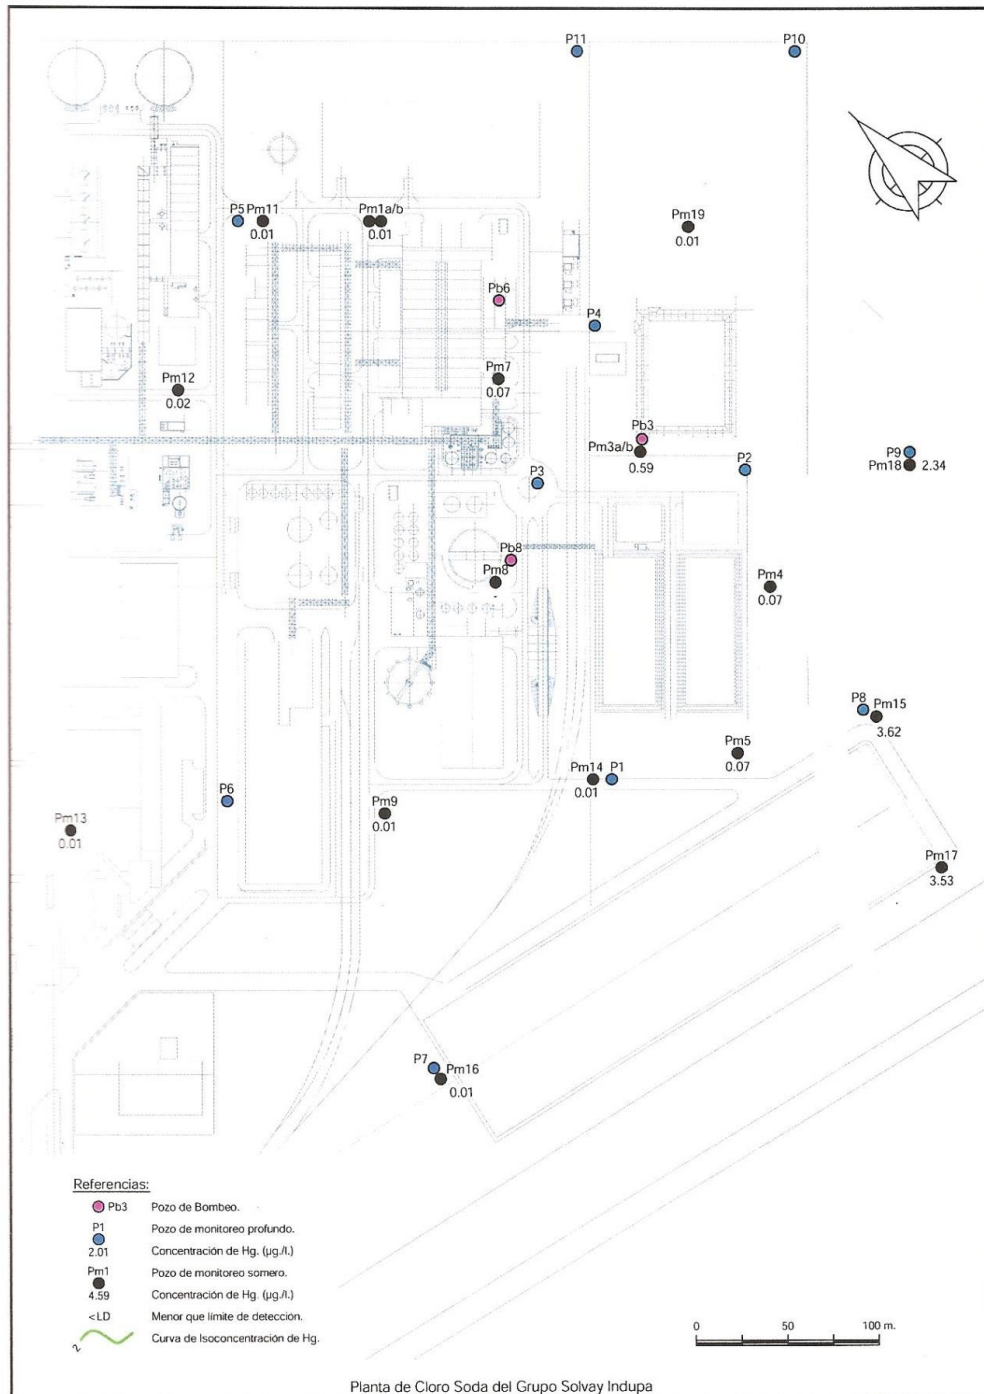
A continuación se muestra la ubicación de la totalidad de los pozos freaticos dentro de la empresa Unipar Indupa S.A.I.C. planta de Cloro Soda (de bombeo en color rosa, someros en color negro y profundos en color azul):

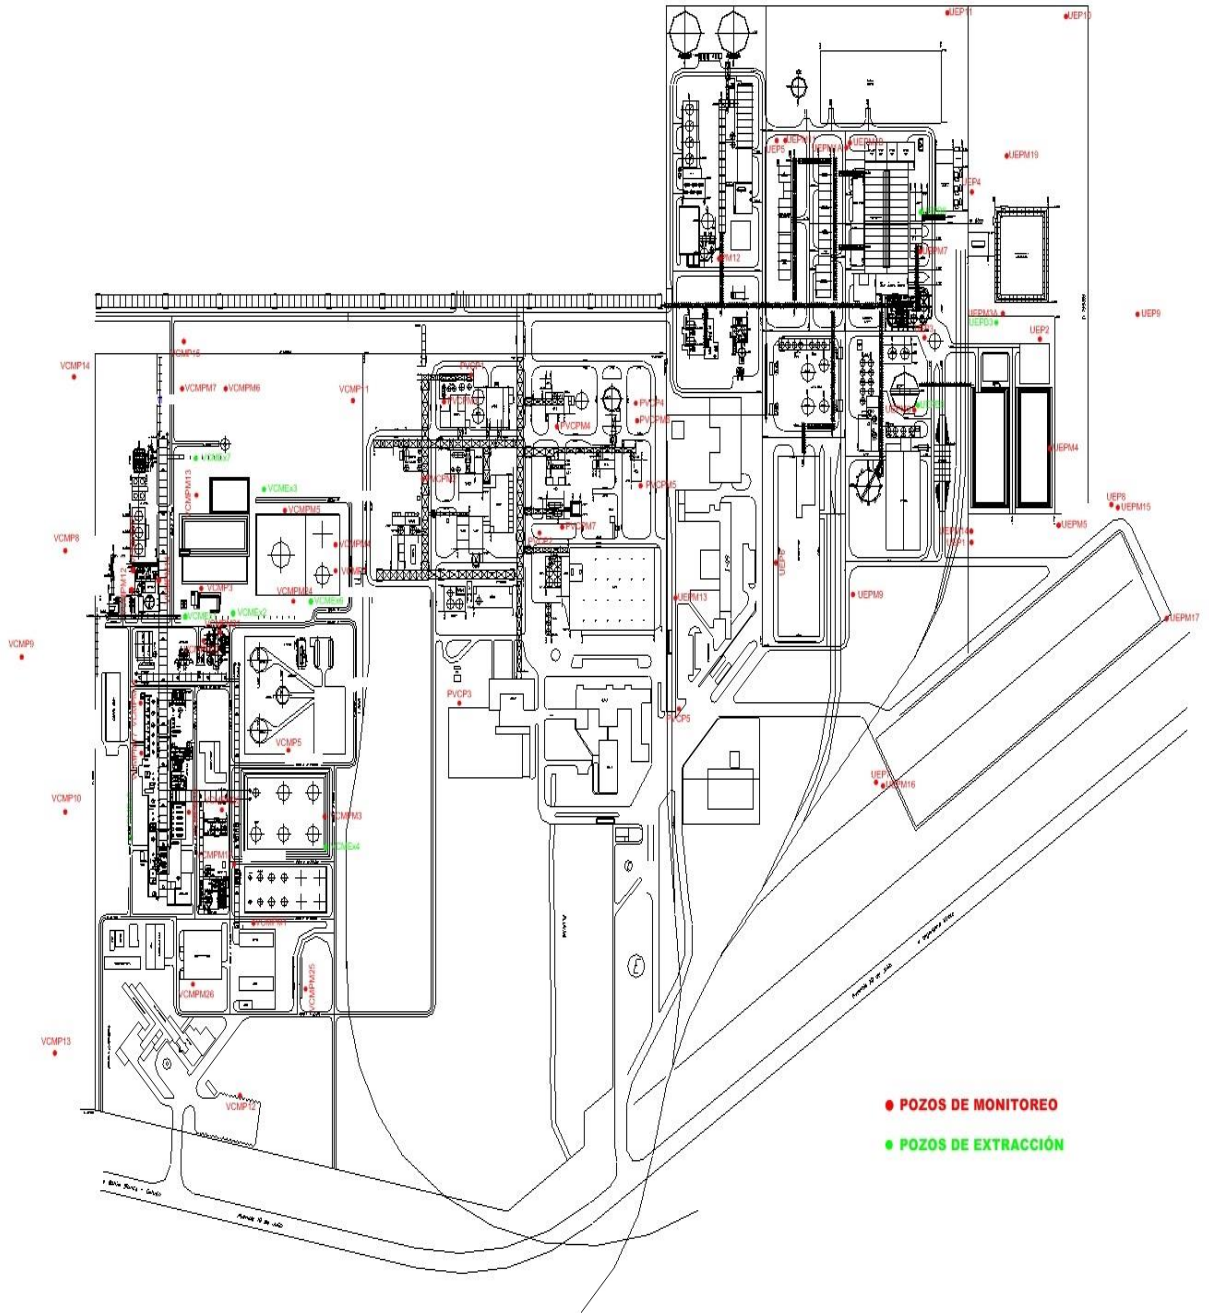
El siguiente plano indica la ubicación de los pozos de extracción y pozos de monitoreo en la Planta VCM:

La evolución de los solventes clorados en los diferentes pozos de extracción muestra un descenso de la concentración en el tiempo en la mayoría de dichos pozos hasta el año 2009. Durante los años 2010 y 2011 las concentraciones de EDC han aumentado en varios pozos a concentraciones muy elevadas, debido a fugas de EDC. Durante el año 2012 todas las concentraciones disminuyeron significativamente. Es muy probable que se deba a la finalización del Proyecto CS (Contaminated Sewage).

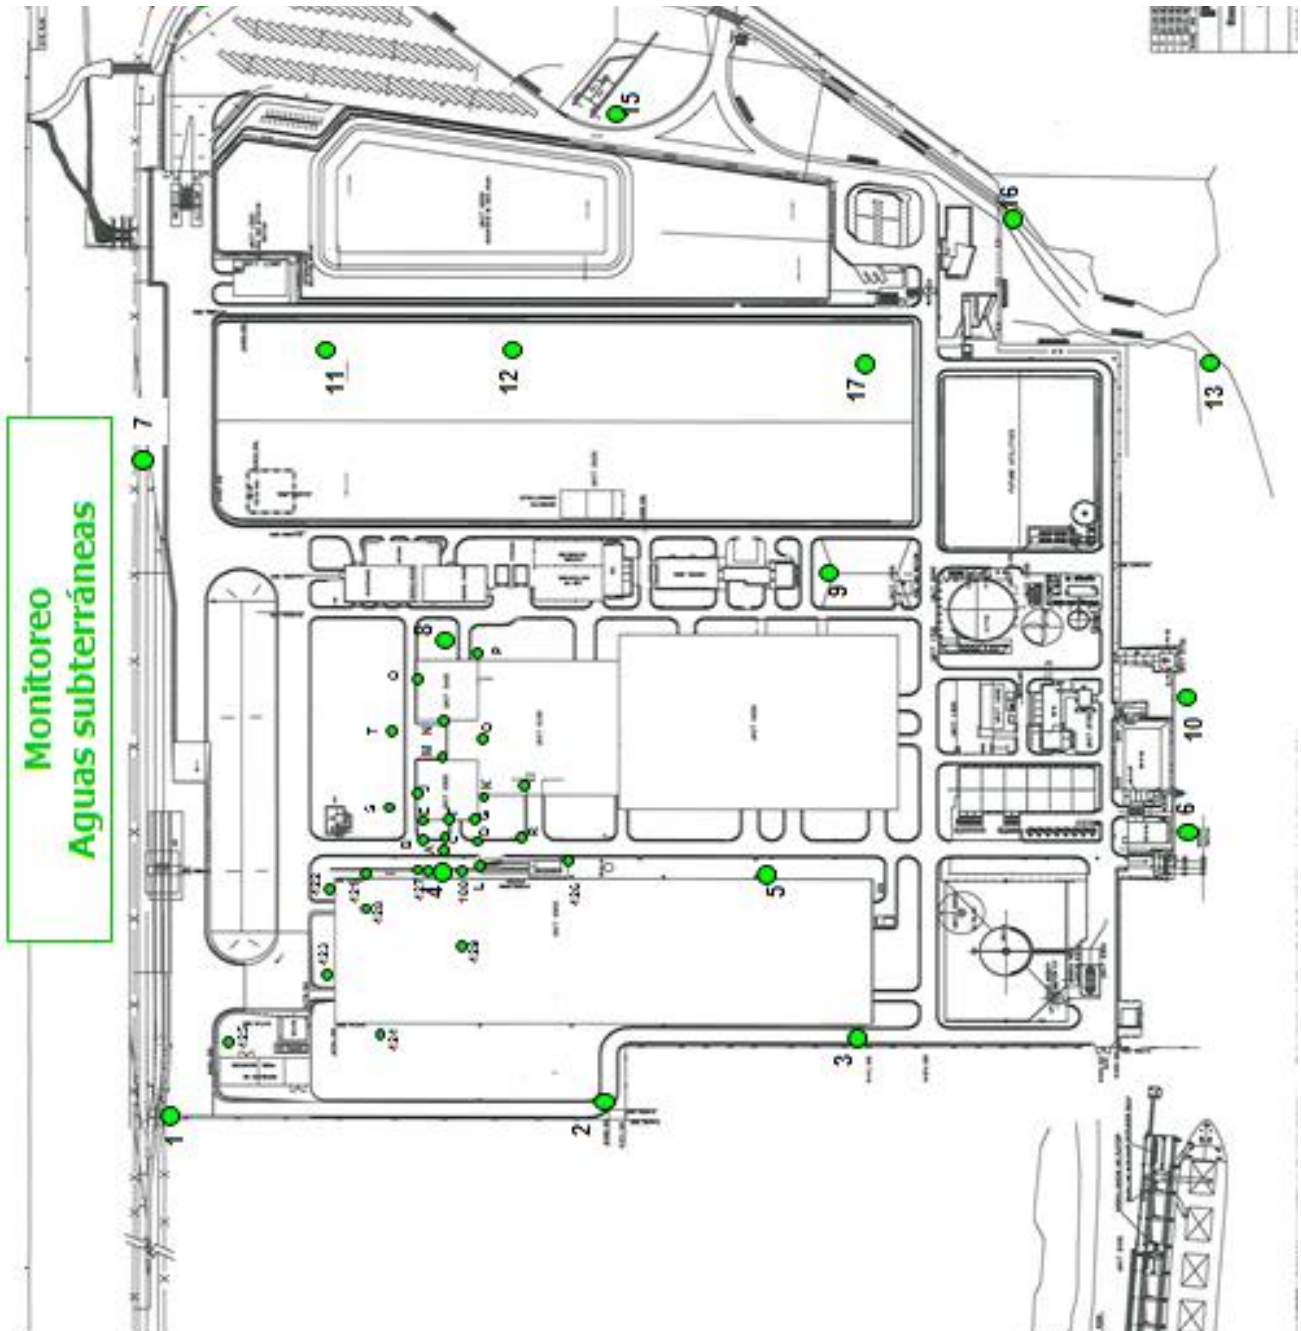
El siguiente plano muestra: la ubicación de los 17 pozos de monitoreo (1 al 17), 20 pozos realizados posteriormente (A al T) y pozos 421 al 429; éstos dos últimos grupos alrededor del pozo 4.

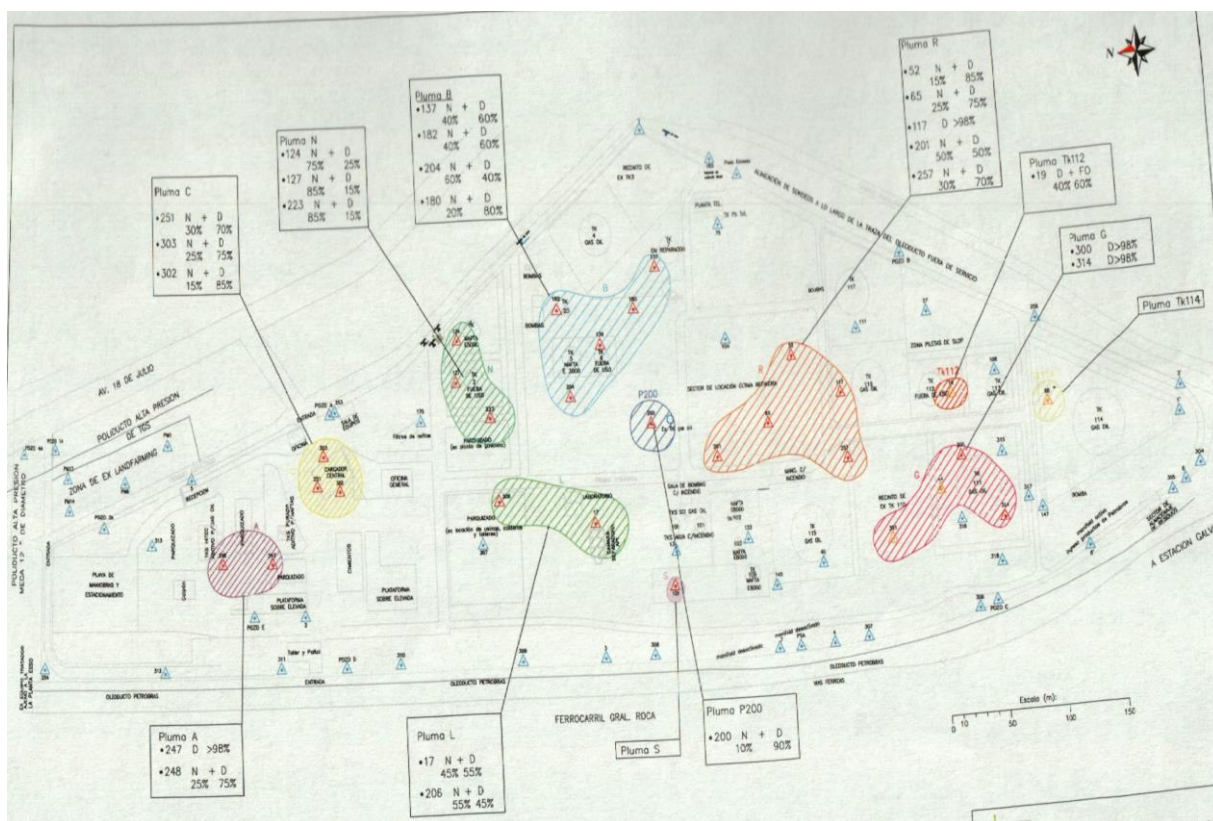
Se muestra a continuación la ubicación de todos los pozos de monitoreo y la identificación de las diferentes plumas originales.

- Pluma A: Sector Aditivos
- Pluma B: Sector Bombas
- Pluma C: Sector Cargadero
- Pluma G: Sector Tanque 111
- Pluma L: Sector laboratorio
- Pluma N:
- Pluma R: Sector ex Refinería
- Pluma S
- Pluma Tk112: Sector Tanque 112
- Pluma TK114: Sector Tanque 114
- Pluma 200

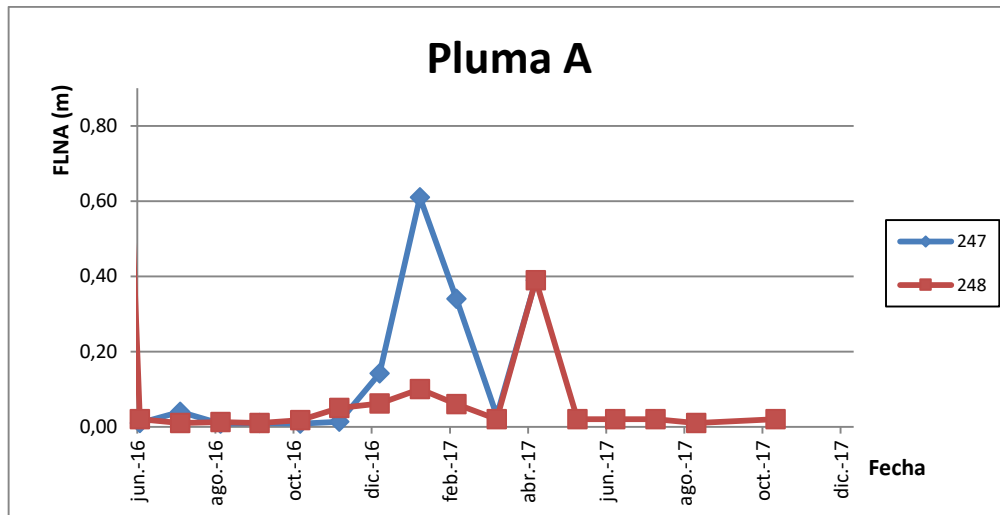
El pozo 247 registró valores menores a 2 cm de FLNA. Ambos continúan con intervenciones mediante skimmers debido a los espesores mínimos de FLNA registrados. El pozo 247 no tuvo registros de FLNA desde marzo de 2017.

Se evaluará la evolución de ambos pozos en las sucesivas campañas para poder confirmar la eliminación de la FLNA del sector.

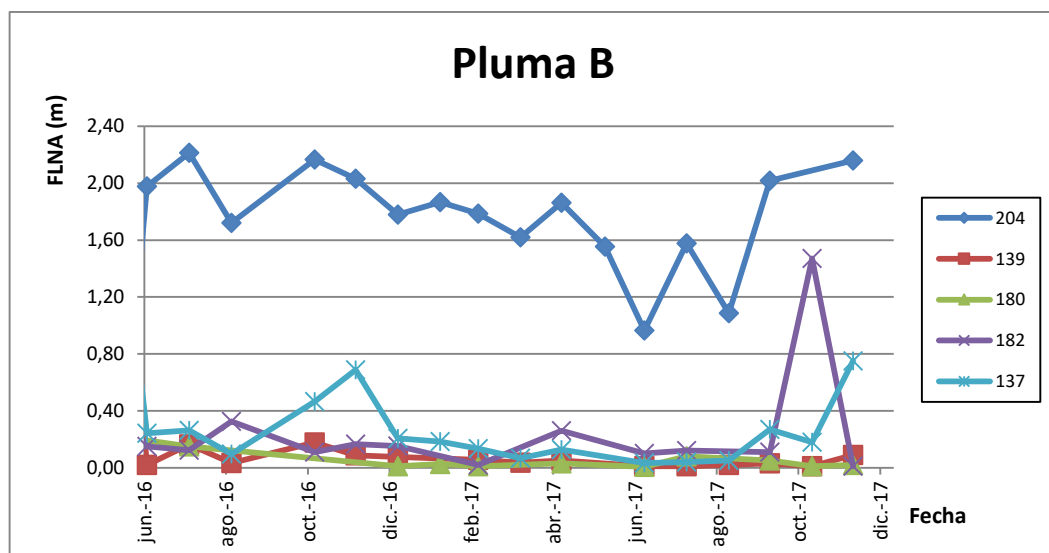
Pluma B: Sector Bombas

El pozo 204 continúa registrando en forma constante los mayores espesores y la mejor recuperabilidad en los últimos períodos de monitoreo.

El pozo 137 alternó con intervenciones con skimmers y aplicación de vacío según la evolución observada.

Los restantes pozos registran espesores de FLNA mínimos y continúan siendo intervenidos con skimmers con eventuales intervenciones con vacío de ser necesario (pozo 182 en noviembre de 2017).

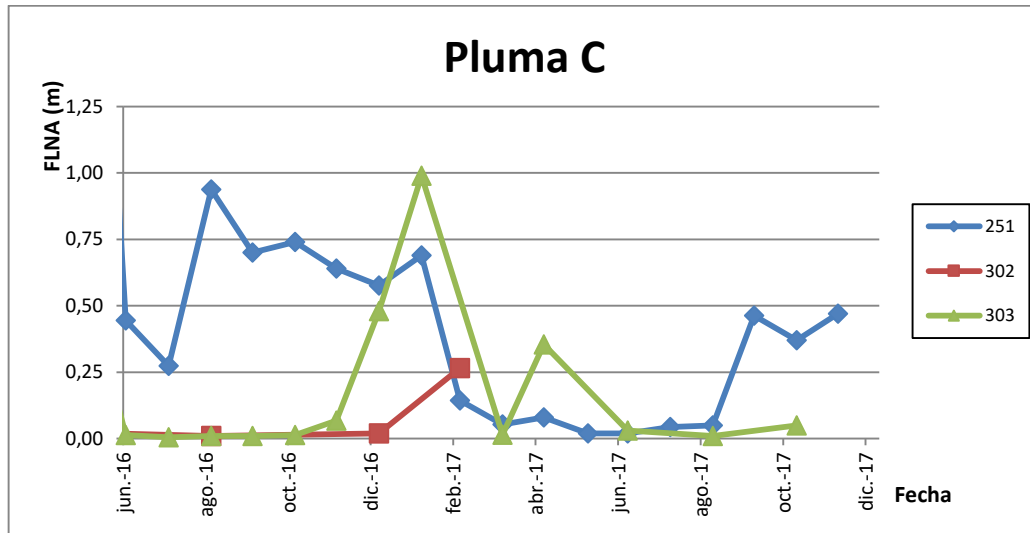
Pluma C: Sector Cargadero (Pozos 251,302 y 303)

En el pozo 251 se ha observado un marcado ascenso en el espesor de FLNA a partir de octubre de 2017, posiblemente producto del descenso del nivel freático. Este pozo es intervenido con aplicación de vacío desde el inicio de las campañas de extracción.

El pozo 302 registró solamente FLNA densa.

El pozo 303 ha registrado esporádicamente detecciones de FLNA con espesores mínimos. Actualmente es intervenido únicamente con skimmers.

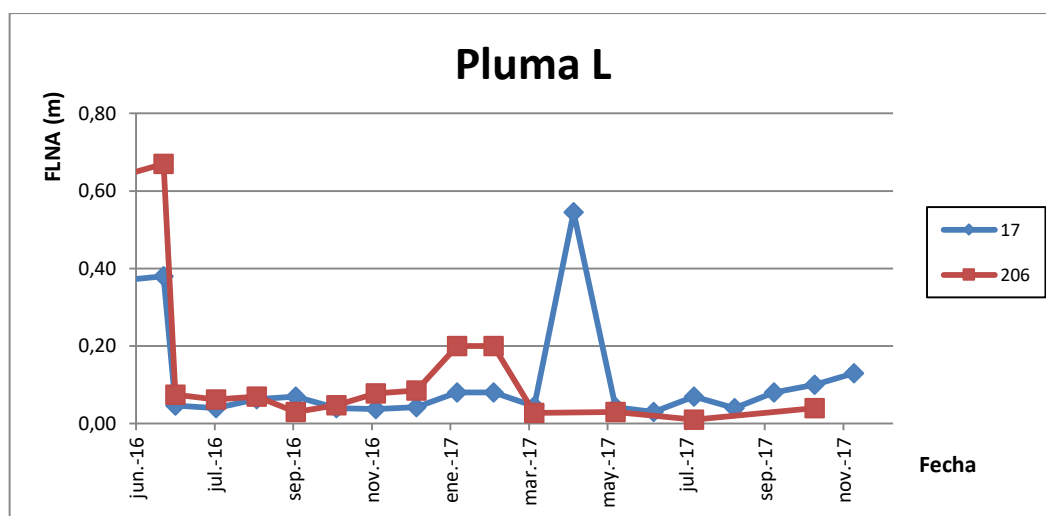
Pluma L: Sector laboratorio (Pozos 17 y 206)

El pozo 17 es intervenido con skimmers, se está evaluando la aplicación de vacío con equipo móvil para este pozo en las siguientes campañas de extracción.

El pozo 206 registró detecciones esporádicas de FLNA con variaciones en su nivel freático, continua siendo intervenido con skimmers.

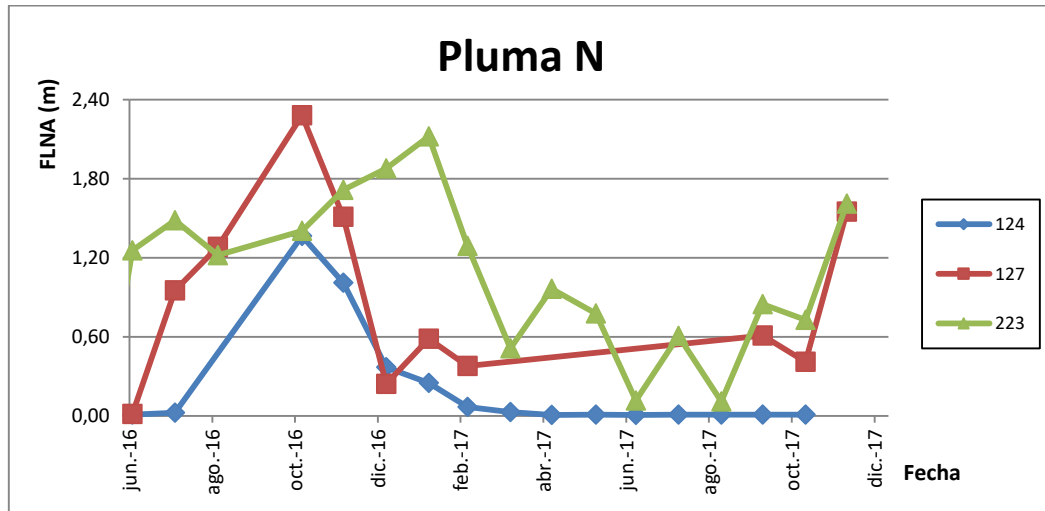
Pluma N (Pozos 124, 127 y 223)

El pozo 127 comenzó a recuperar FLNA nuevamente en el mes de octubre luego de no registrar detecciones desde abril de 2017. Junto al pozo 223 son intervenidos con equipo de vacío móvil, registrando los espesores más significativos de la pluma.

El pozo 124 continúa registrando espesores mínimos siendo intervenido con skimmers.

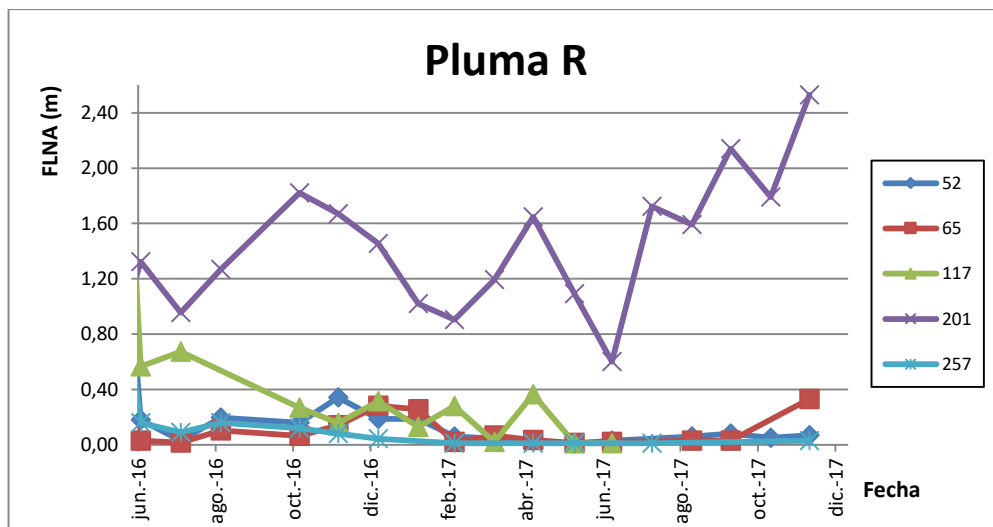
Pluma R: Sector ex Refinería

El pozo 201 es el único que registra espesores constantes y buena recuperabilidad de FLNA desde el inicio.

Los restantes pozos se mantuvieron estables con registros de espesores mínimos de FLNA siendo intervenidos con skimmers, con alguna aplicación de vacío aislada (pozo 65).

El pozo 117 no se registra detecciones desde septiembre de 2017.

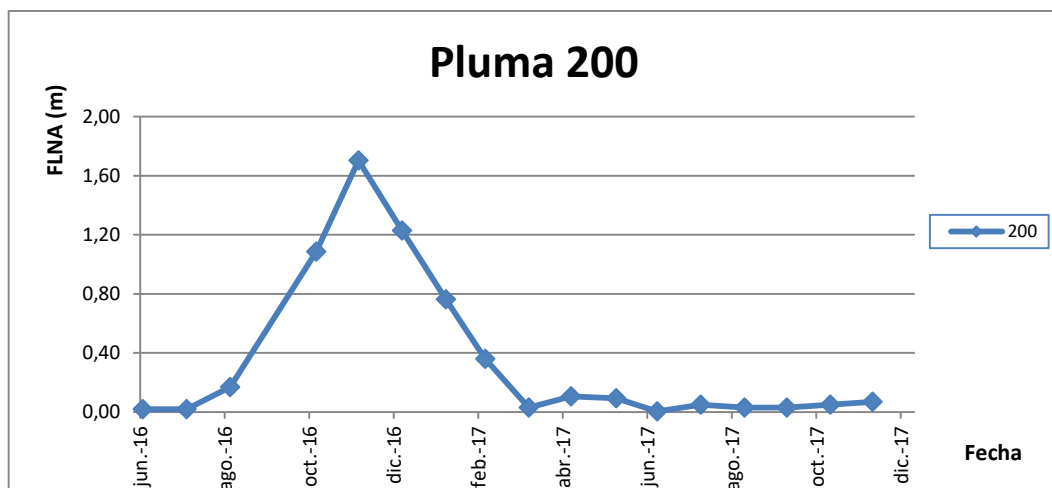
Pluma 200

El único pozo de esta pluma (pozo 200) tuvo un comportamiento de baja recuperabilidad al principio y luego, en el último semestre de 2016 aumentó su FLNA. Pese a que su composición es diferente a la de la Pluma B, no se descarta que sea parte de ella. Pasó a ser intervenido únicamente con skimmers.

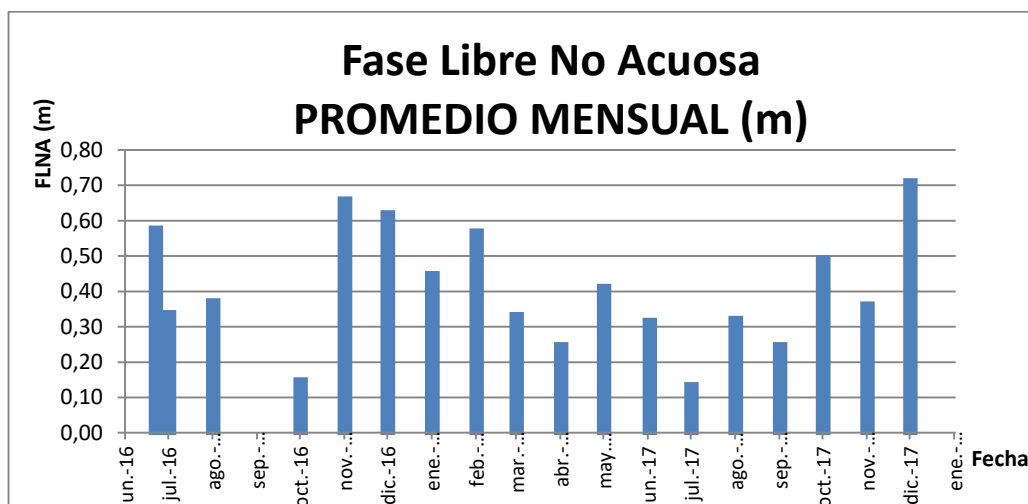
El siguiente gráfico resume la presencia de FLNA en todos los pozos mensualmente, desde el inicio de las actividades.

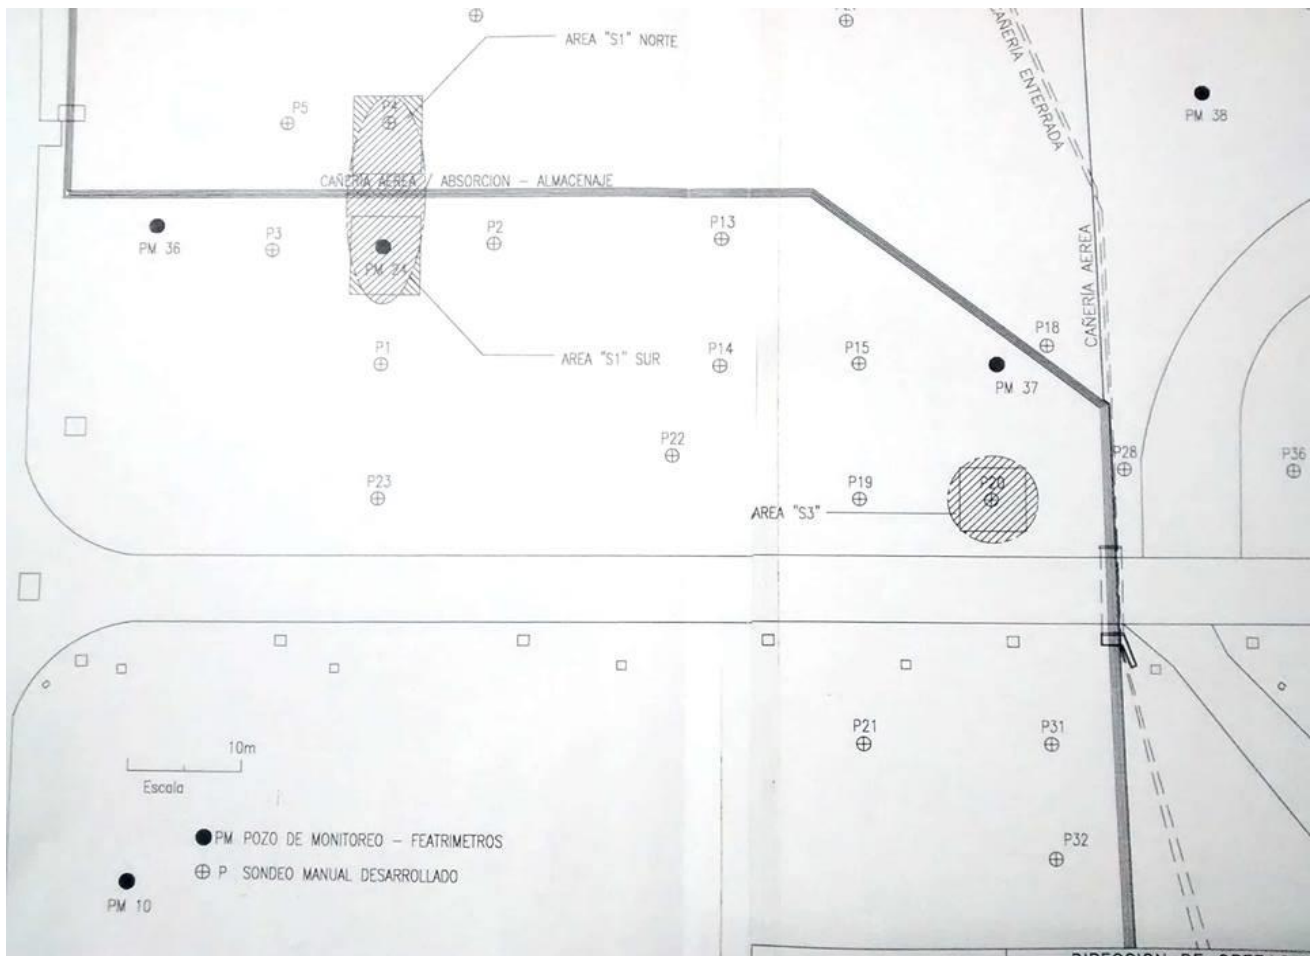
Se realizaron trabajos de bombeo de agua subterránea en el sector cercano a los pozos 24 y 37 extrayendo 240 m³ de agua de cada uno de los pozos. El agua extraída fue enviada a la pileta API de TGS para su tratamiento (280 m³, dentro de los valores de hidrocarburos esperados para ser dispuesta en la Pileta API de la planta).

A continuación se muestra en un plano la ubicación de las áreas intervenidas.

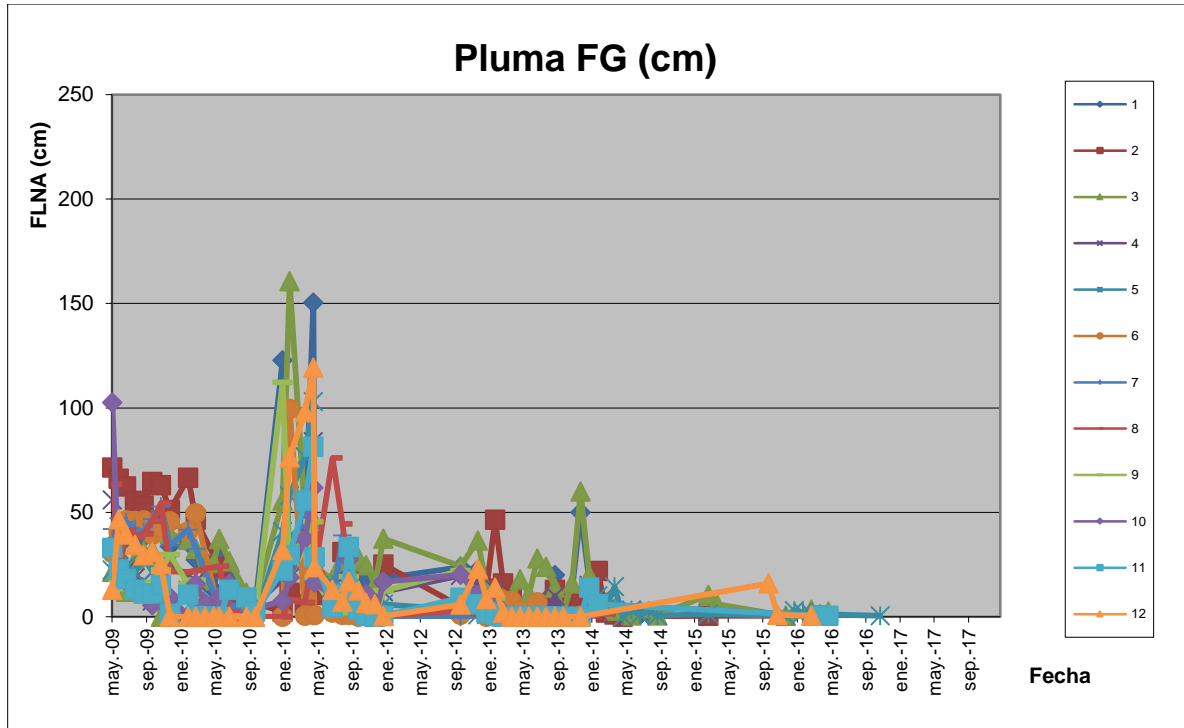
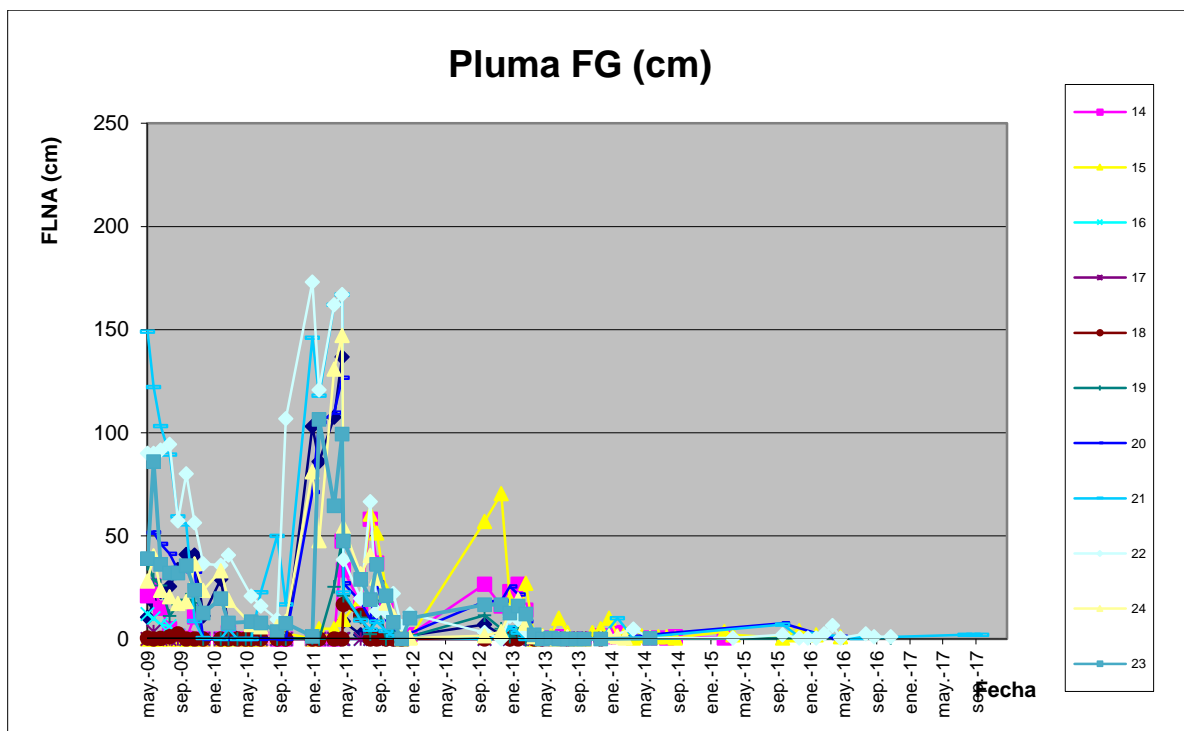
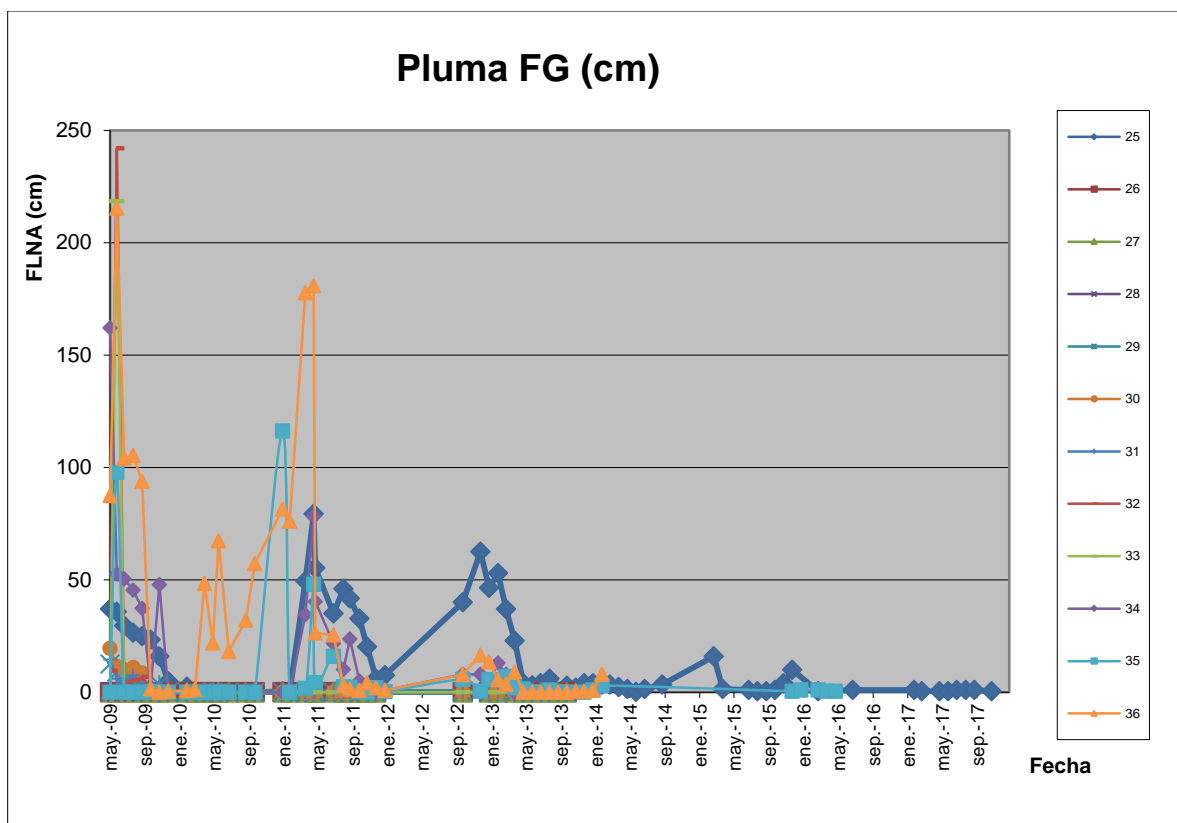
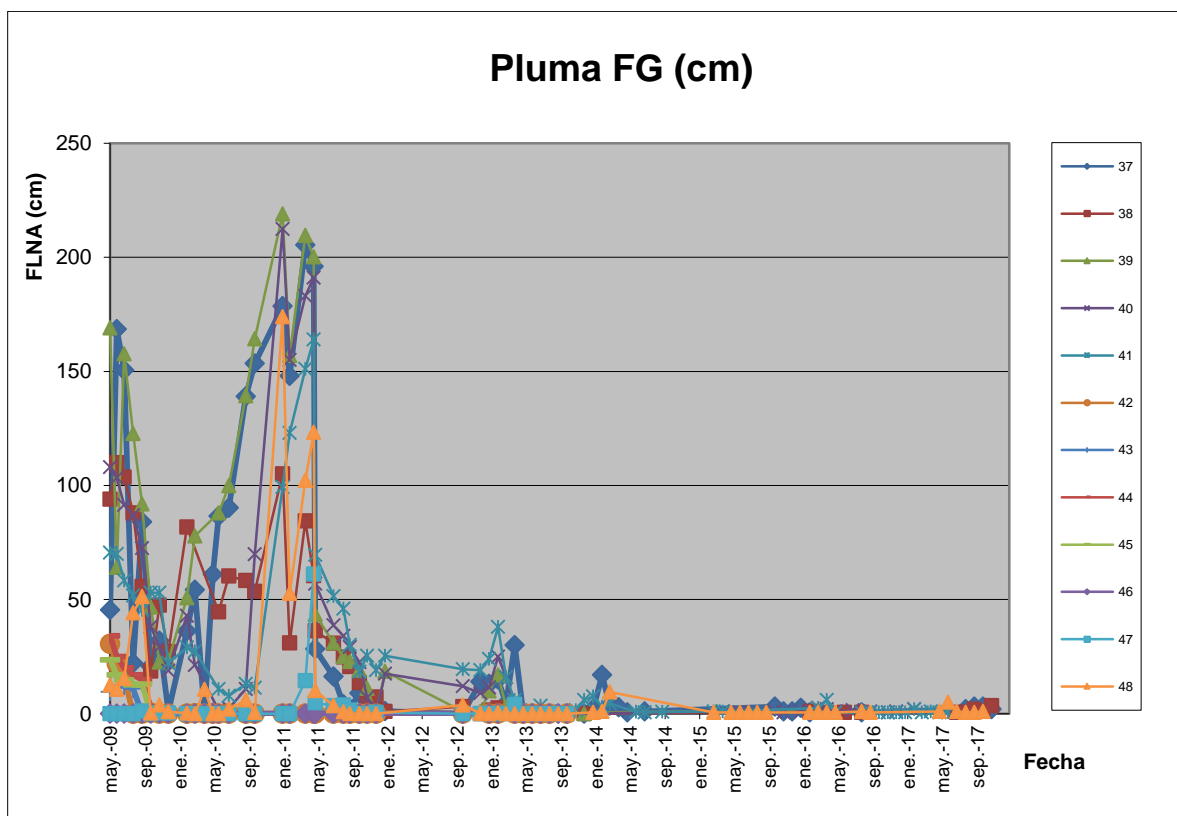
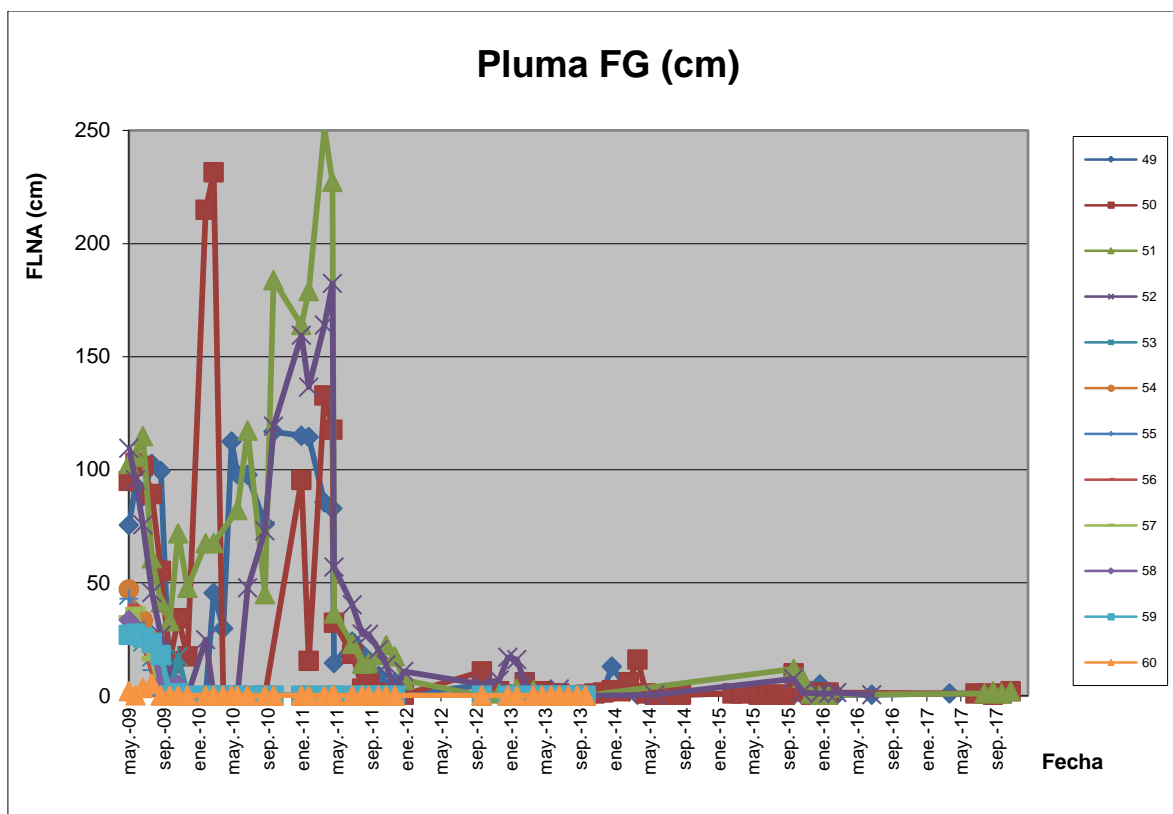
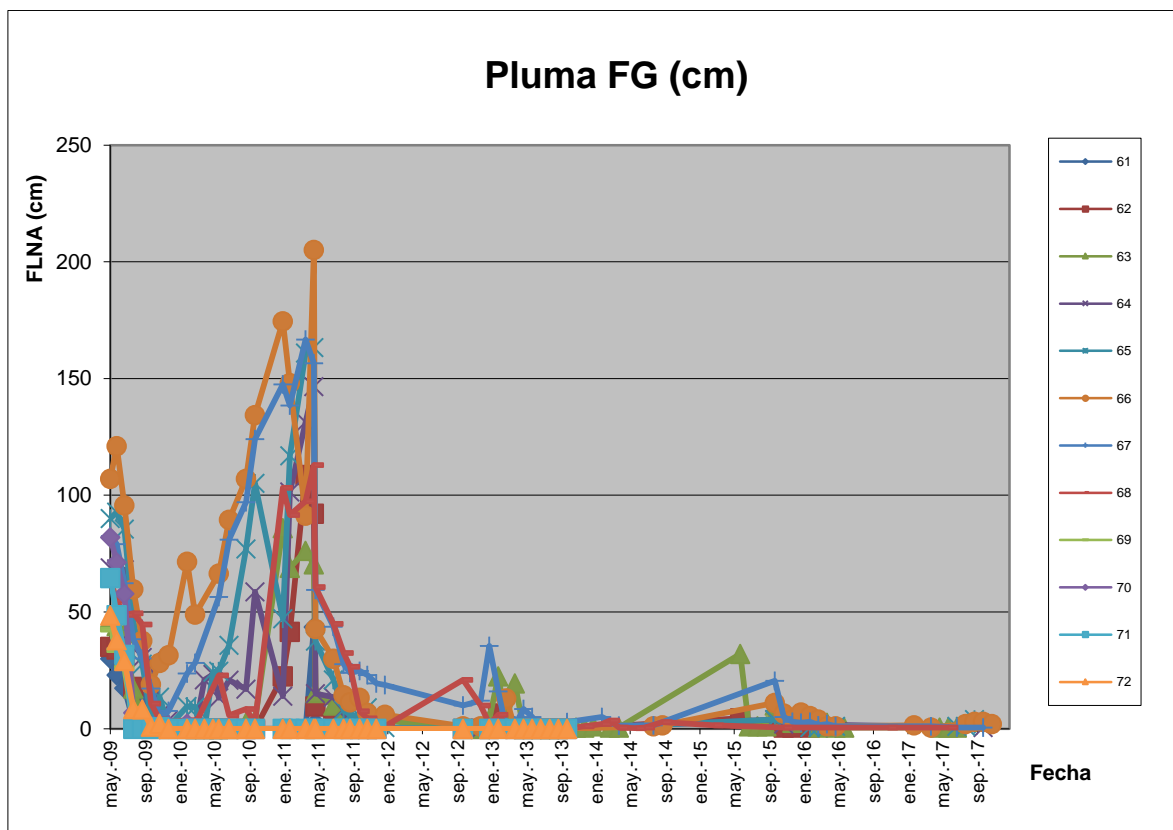
GRÁFICOS DE LA PLUMA FG

Pese a las fluctuaciones del espesor de la FLNA, la tendencia general de la totalidad de los pozos monitoreados es decreciente a estable (tres últimos años); durante el año 2017 no se han superado los 4 cm de FLNA en la totalidad de los pozos monitoreados (salvo en el pozo 48 en junio de 2017: 5 cm), tal como se muestra en los Gráficos 1 al 12 del Anexo Pasivos Ambientales (páginas 44 a 49).

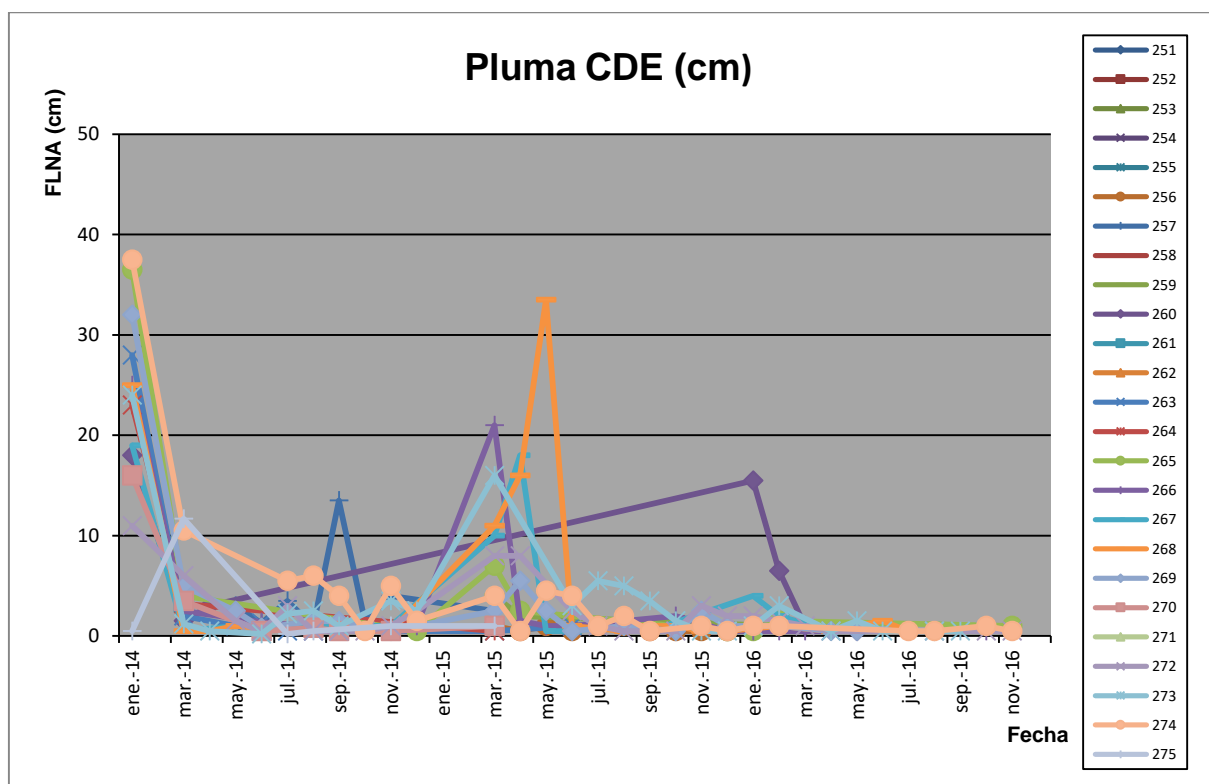
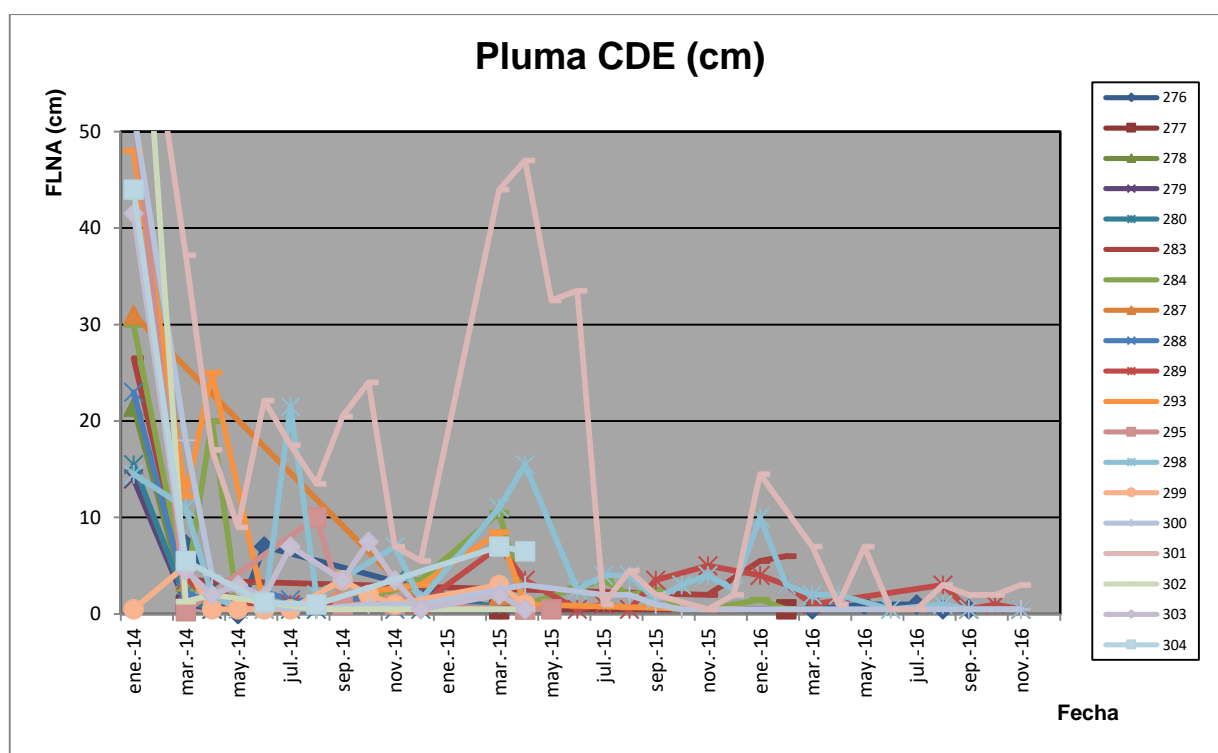
GRÁFICOS DE LA PLUMA CDE

Hacia fines del año 2016, el proceso iniciado había arrojado resultados óptimos para el sector CDE ya que se ha registrado un descenso considerable de espesores de FLNA desde el inicio de las operaciones, ver Gráficos 13 y 14 del Anexo Pasivos Ambientales, página 50.
