Programa: Monitoreo y Control del Estado Operativo y Mantenimiento de Plantas.

Subprograma: Pasivos Ambientales.

Período: Enero a Diciembre de 2017.

1. Pasivos Ambientales

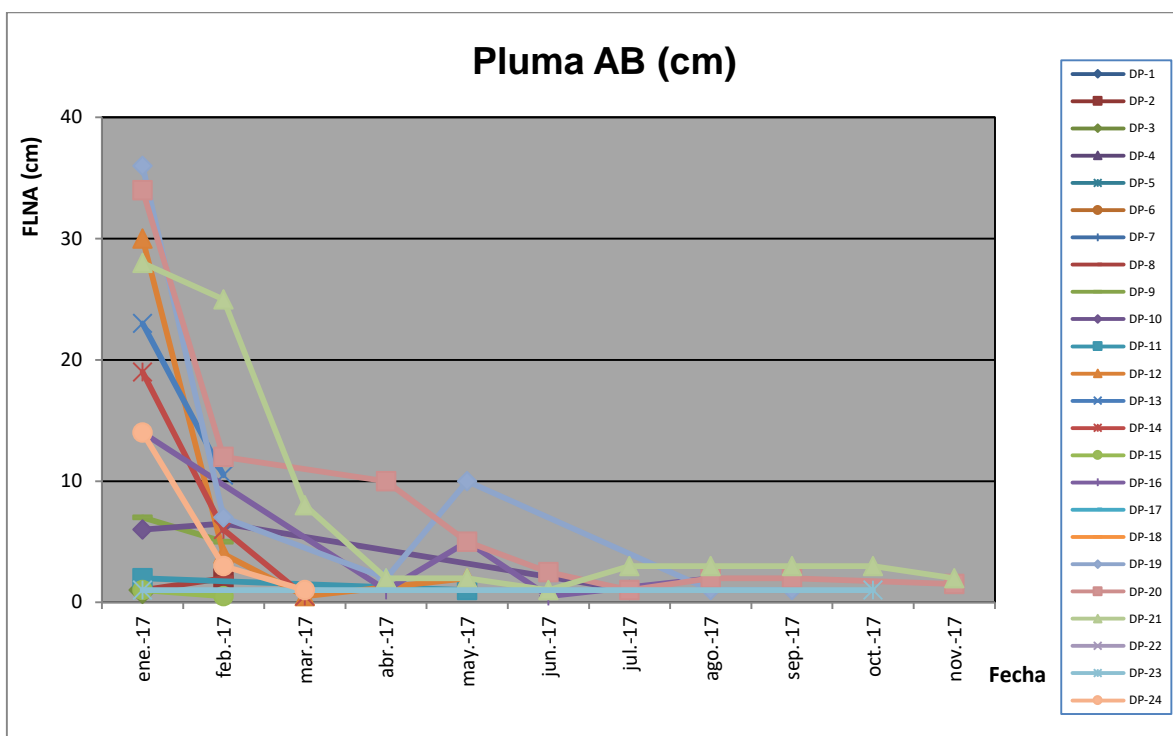
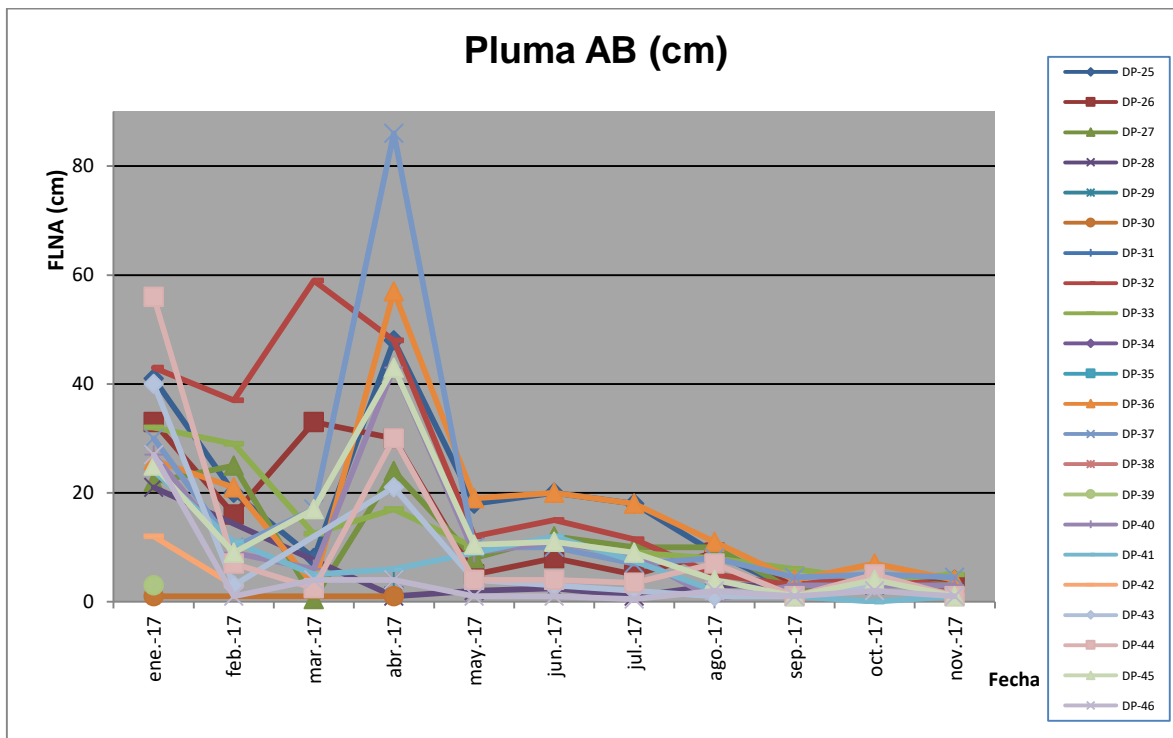
GRÁFICOS DE LA PLUMA AB

A continuación se muestra la evolución del espesor de FLNA en la Pluma AB del último año donde se visualiza la tendencia decreciente; para mayor detalle ver Gráficos 15 y 16 del Anexo Pasivos Ambientales, página 51.

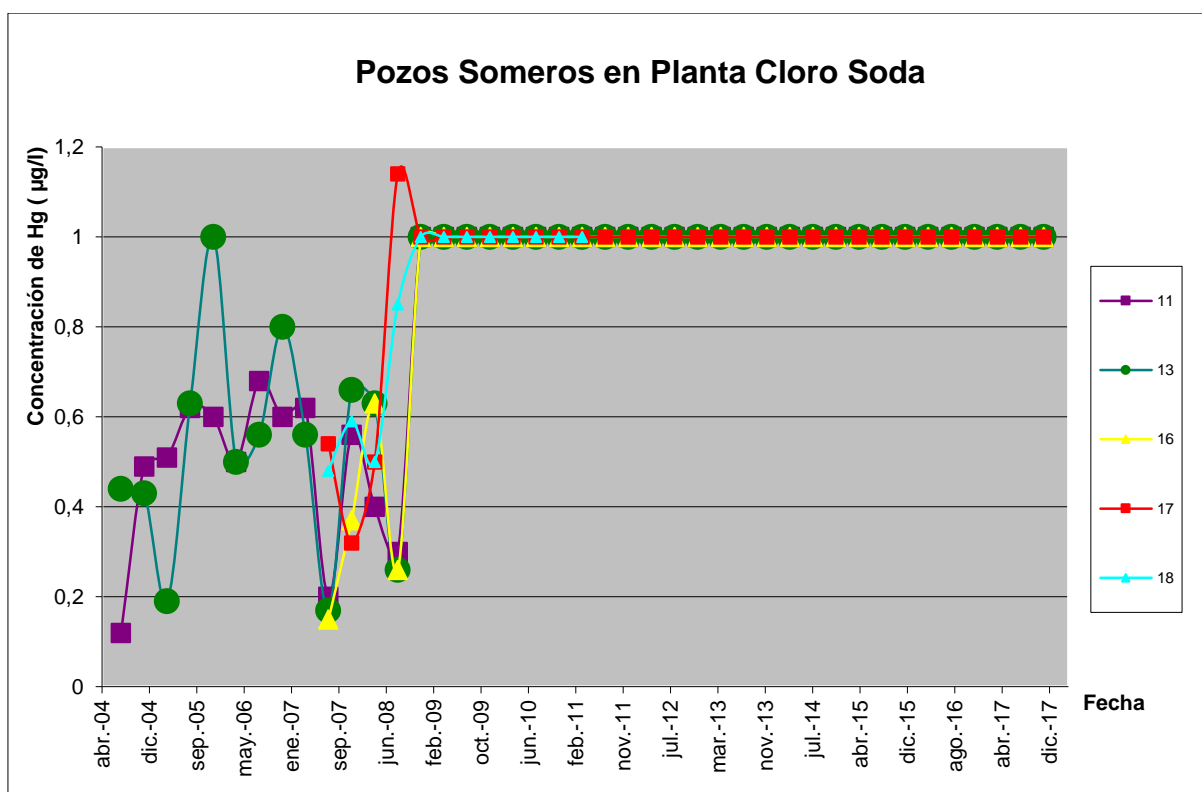
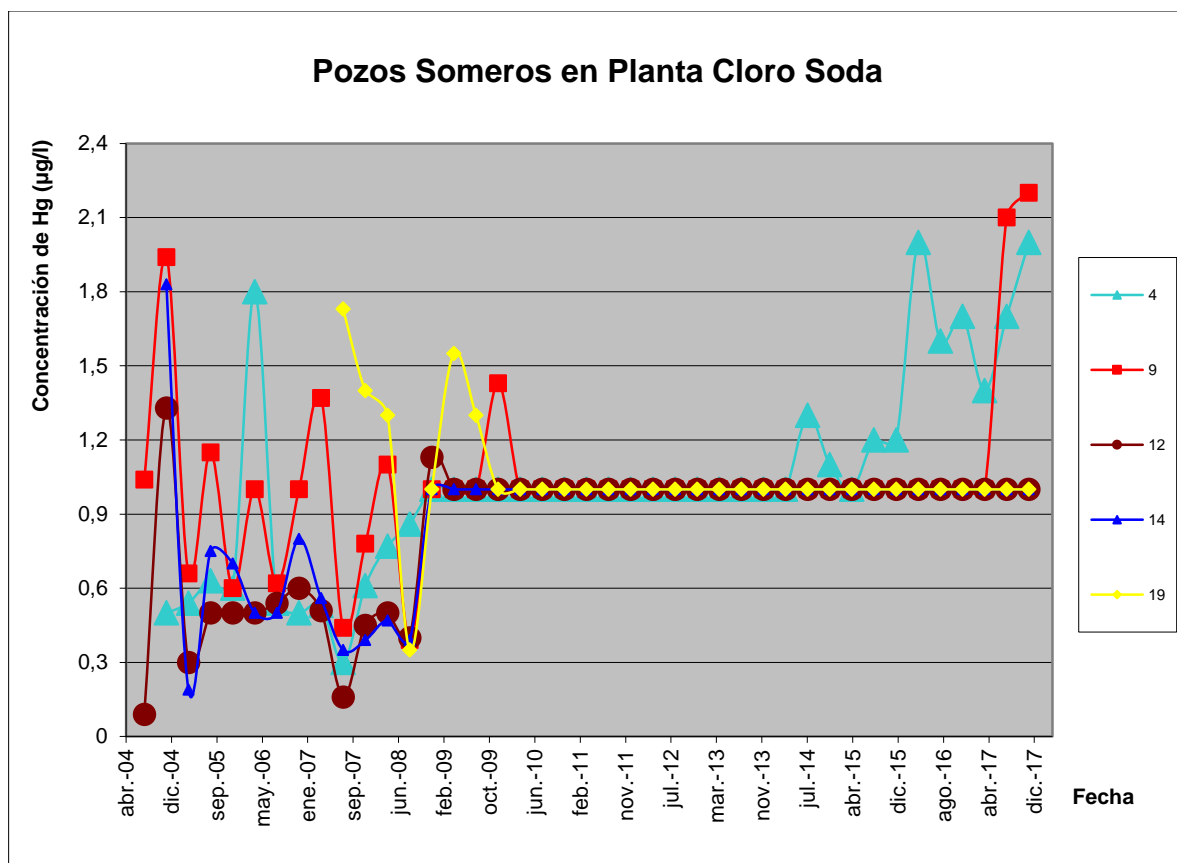
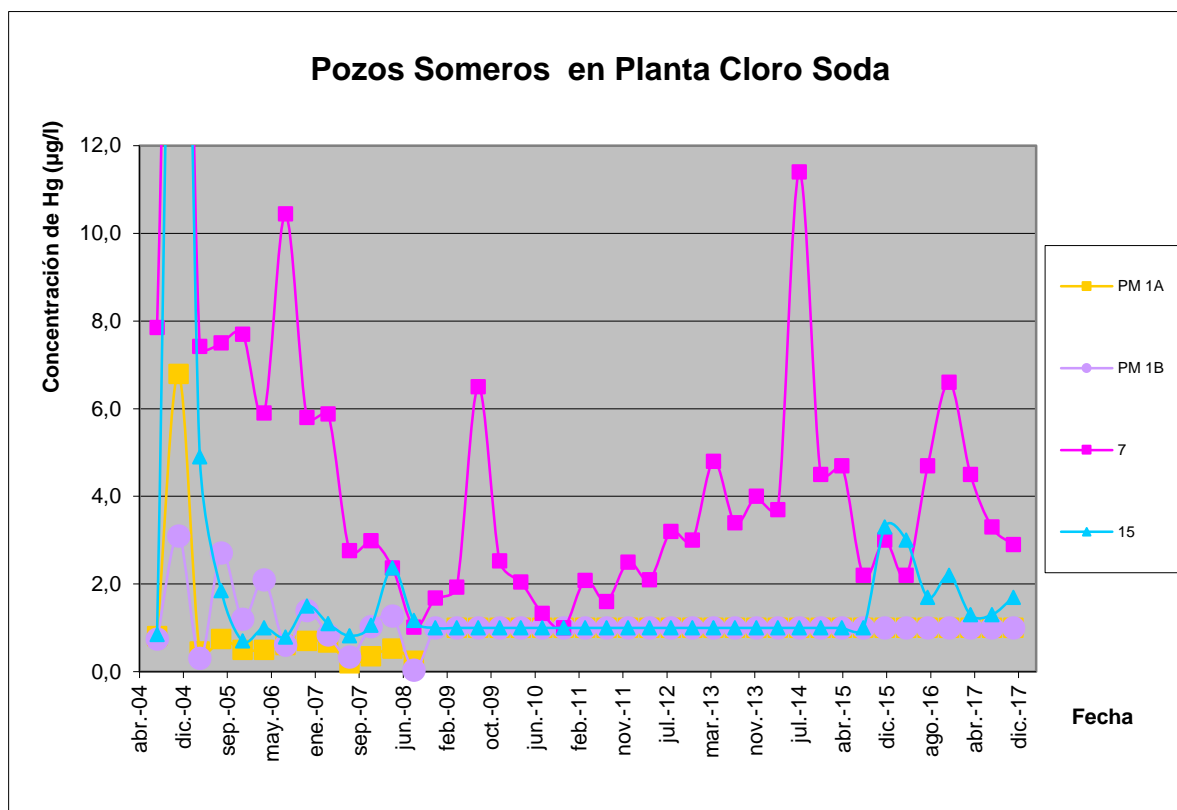
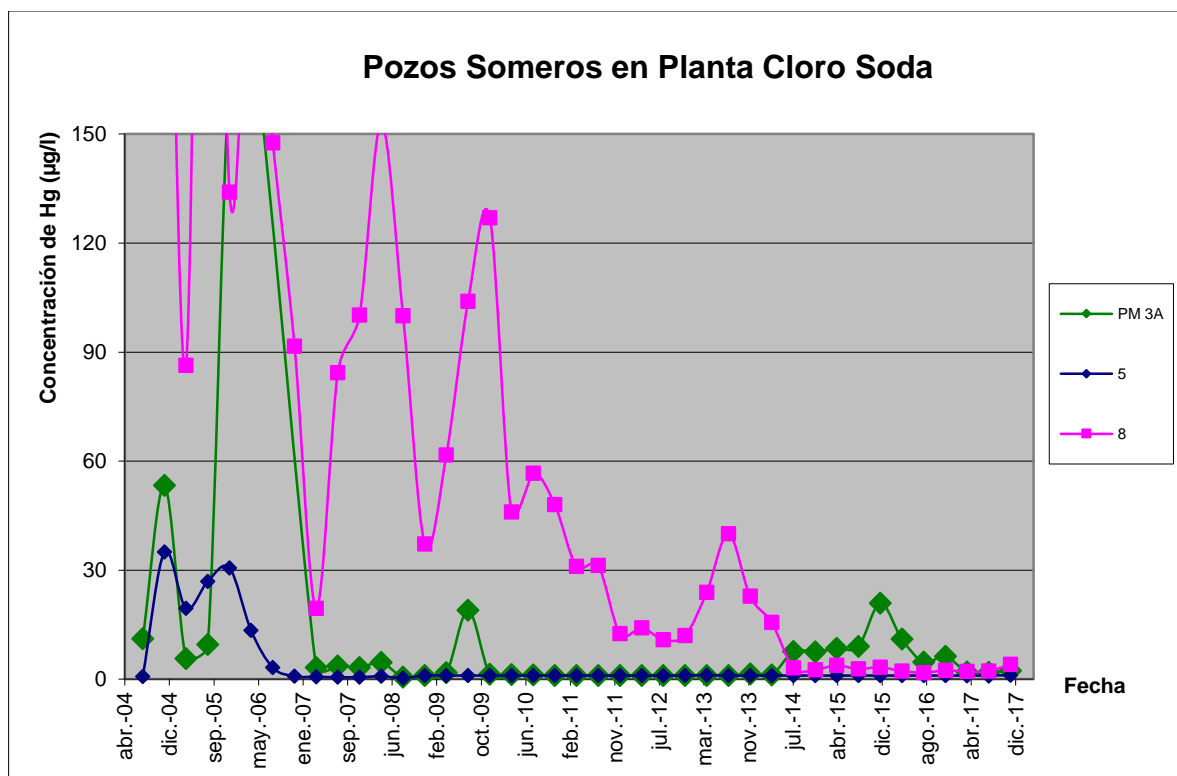
Una vez constatadas las condiciones de confinamiento hidráulico en el sistema acuífero se produjo una continua tendencia levemente decreciente en las concentraciones de mercurio en el acuífero freático en 8 (ocho) pozos de observación SOMEROS y en los restantes 9 (nueve) pozos la tendencia de la concentración de mercurio se mantiene estable, manteniéndose también la tendencia manifestada en años anteriores; la mayoría de ellos valoradas en 1 µg/l. Ver Gráficos 17 a 20 en el Anexo Pasivos Ambientales (páginas 52 a 54).

Los pozos someros, se presentan en cuatro gráficos divididos en niveles de concentración para una mejor visualización.

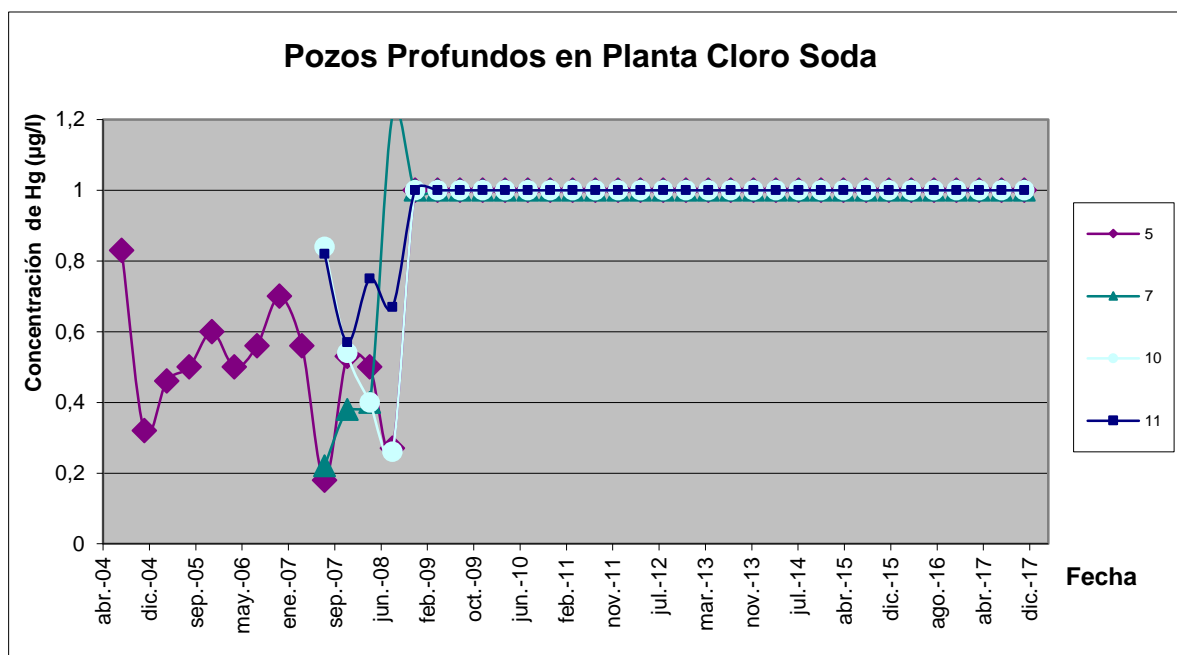
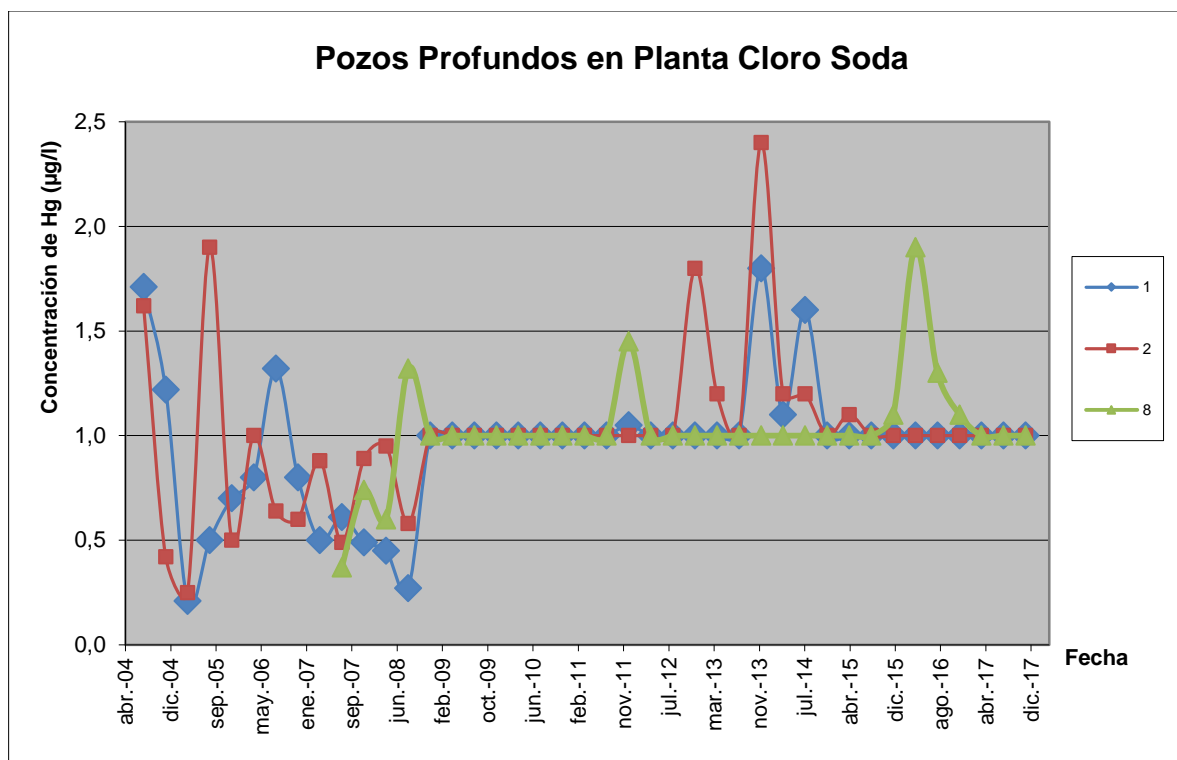
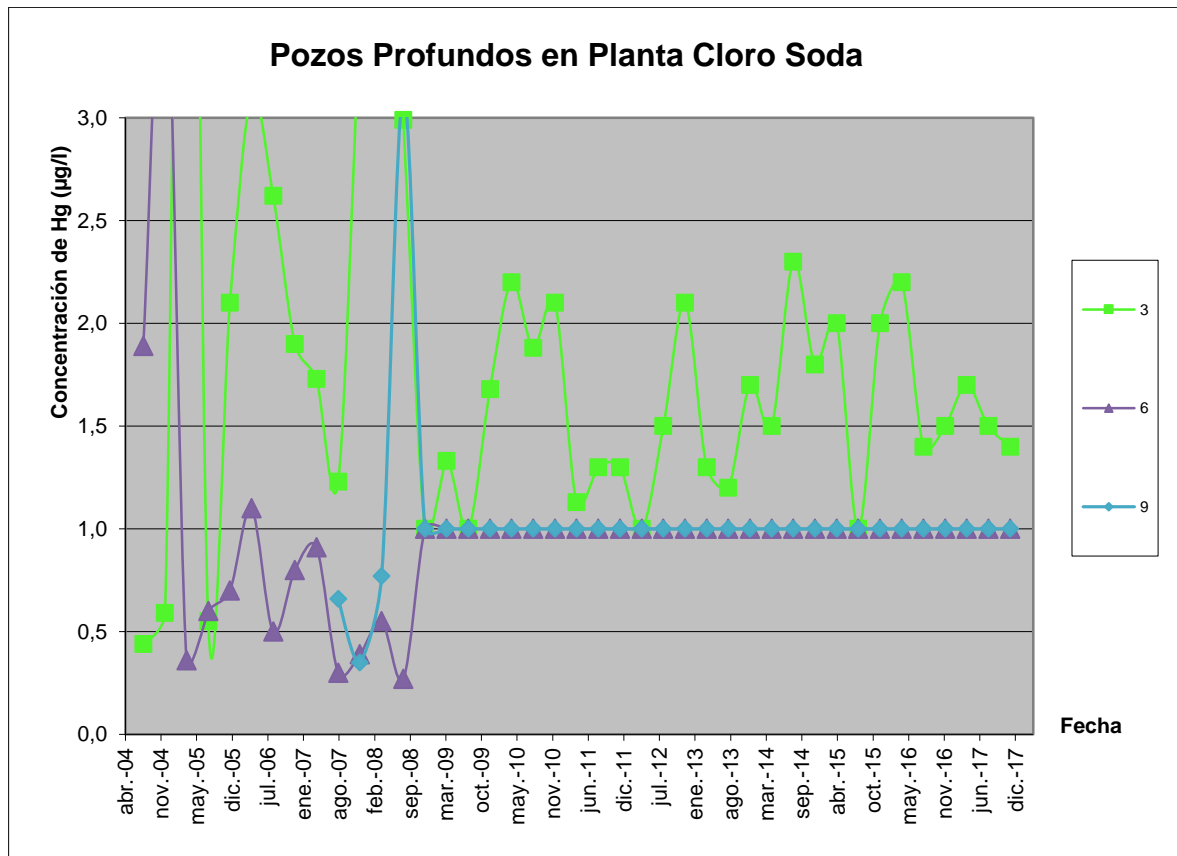
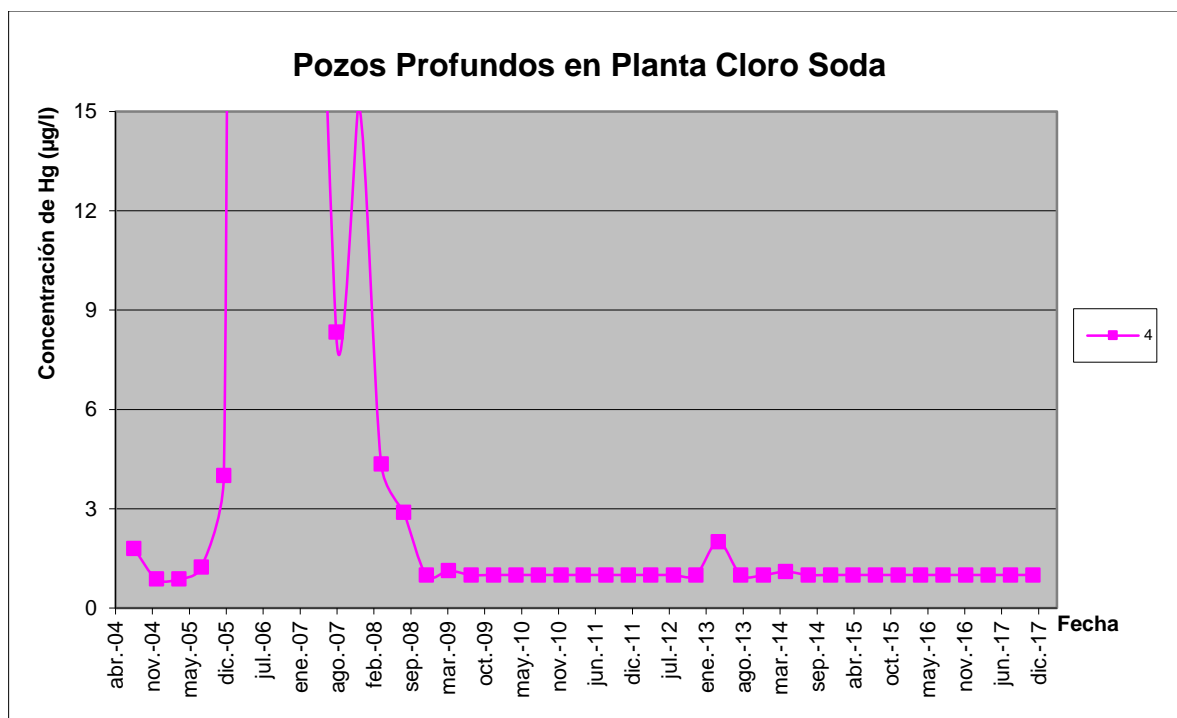
En el acuífero inferior (pozos de monitoreo PROFUNDOS) los valores de concentraciones de mercurio son en general estables y valoradas en 1 µg/l, salvo el P3 con valores levemente superiores a la unidad. La tendencia general en 4 (cuatro) de los pozos profundos es levemente decreciente y los 3 (tres) pozos restantes se mantienen estables, manteniéndose también la tendencia manifestada en años anteriores; la mayoría de ellos valoradas en 1 µg/l. Ver Gráficos 21 al 24 en el Anexo Pasivos Ambientales (páginas 54 a 56).

Para los pozos profundos, se presentan cuatro gráficos divididos en niveles de concentración para una mejor visualización.

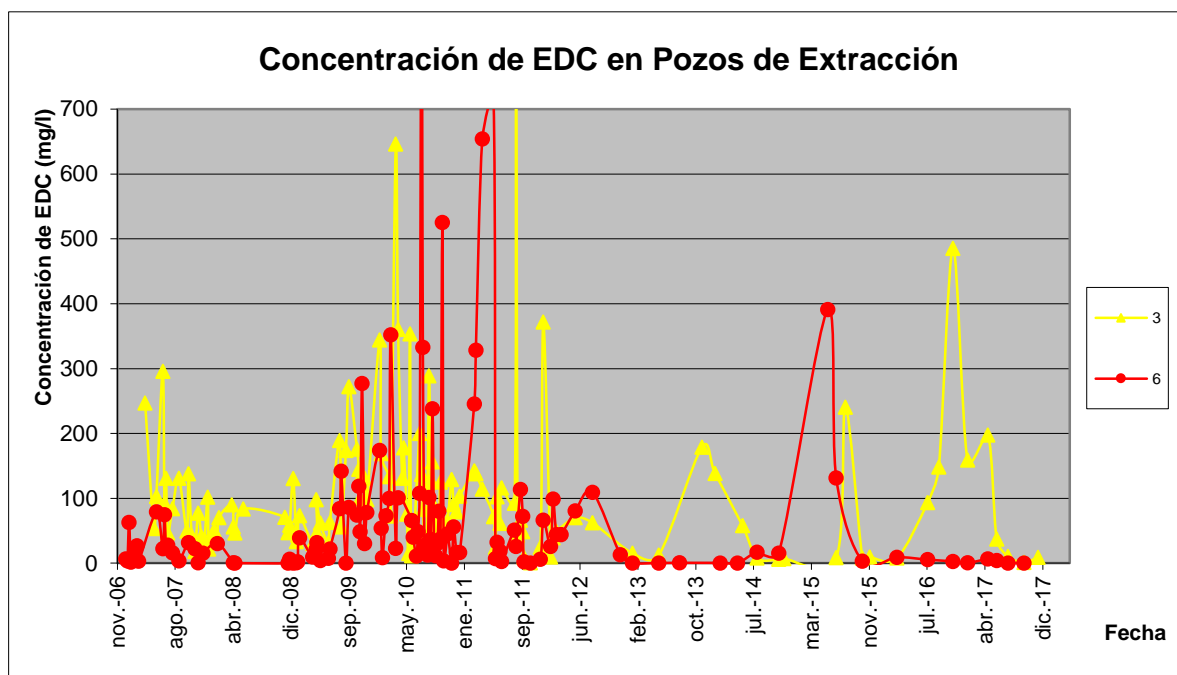
Gráfico 25

A continuación se presentan tres gráficos con datos aportados por la empresa para los Pozos de Extracción divididos en niveles de concentración para una mejor visualización.
