Programa: Monitoreo y Control del Estado Operativo y Mantenimiento de Plantas.

Subprograma: Pasivos Ambientales.

Período: Enero a Diciembre de 2019.

1. Pasivos Ambientales

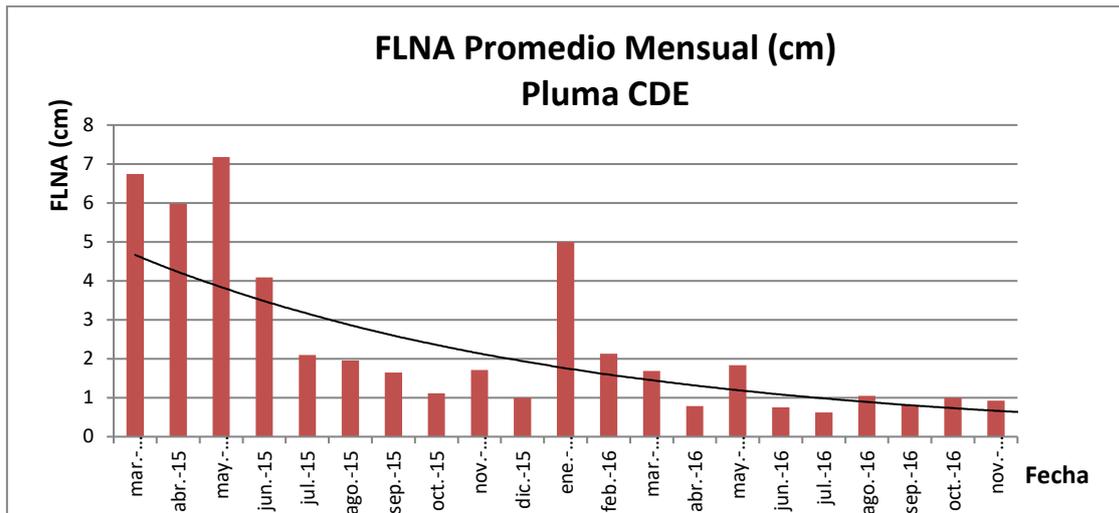
Desde el año 2018 a la actualidad no se ha intervenido en esta Pluma ya que no se encuentra actualmente en remediación, por lo que se hace referencia al PIM 2017 para mayores detalles a diciembre de 2017. De todas maneras en el siguiente gráfico se resumen los datos de la intervención en la Pluma CDE, ver Anexo Gráfico 11, página 56, donde se evidencia la tendencia asintótica en FLNA que determinó la finalización de las tareas de remediación en dicha pluma. **Poner algo del monitoreo actual**

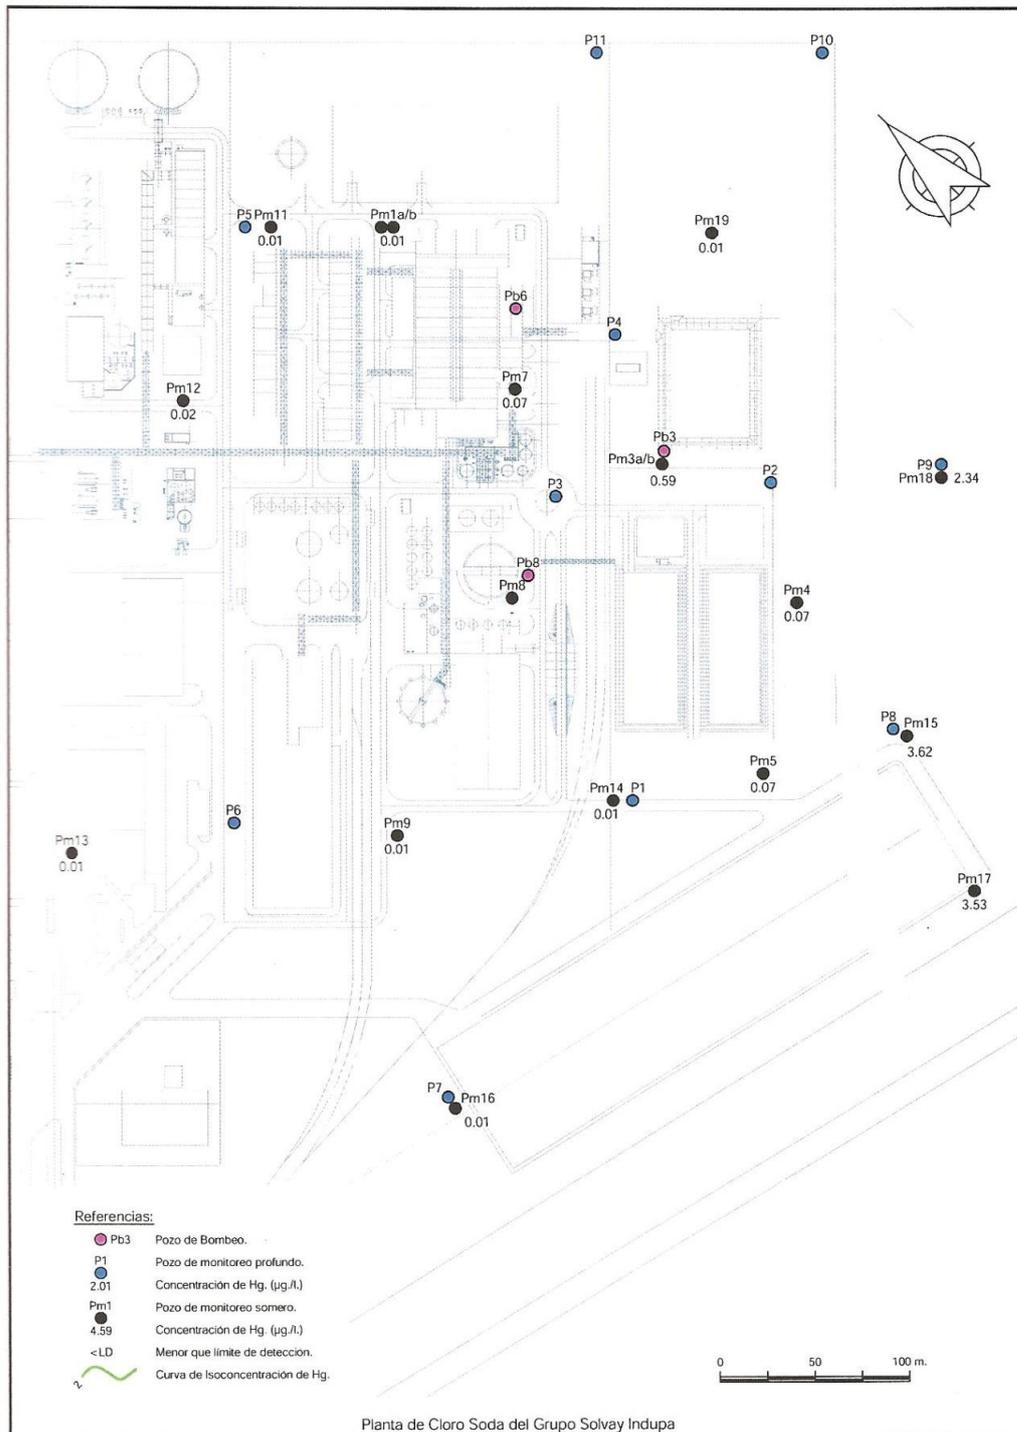
A continuación se muestra la ubicación de la totalidad de los pozos freaticos dentro de la empresa Unipar Indupa S.A.I.C. planta de Cloro Soda (de bombeo en color rosa, someros en color negro y profundos en color azul):

La red de monitoreo está compuesta por 17 pozos de observación someros (el pozo Pm3B está fuera de servicio) y 11 pozos profundos, de los cuales se realizan las mediciones del nivel freático y el muestreo de agua subterránea.

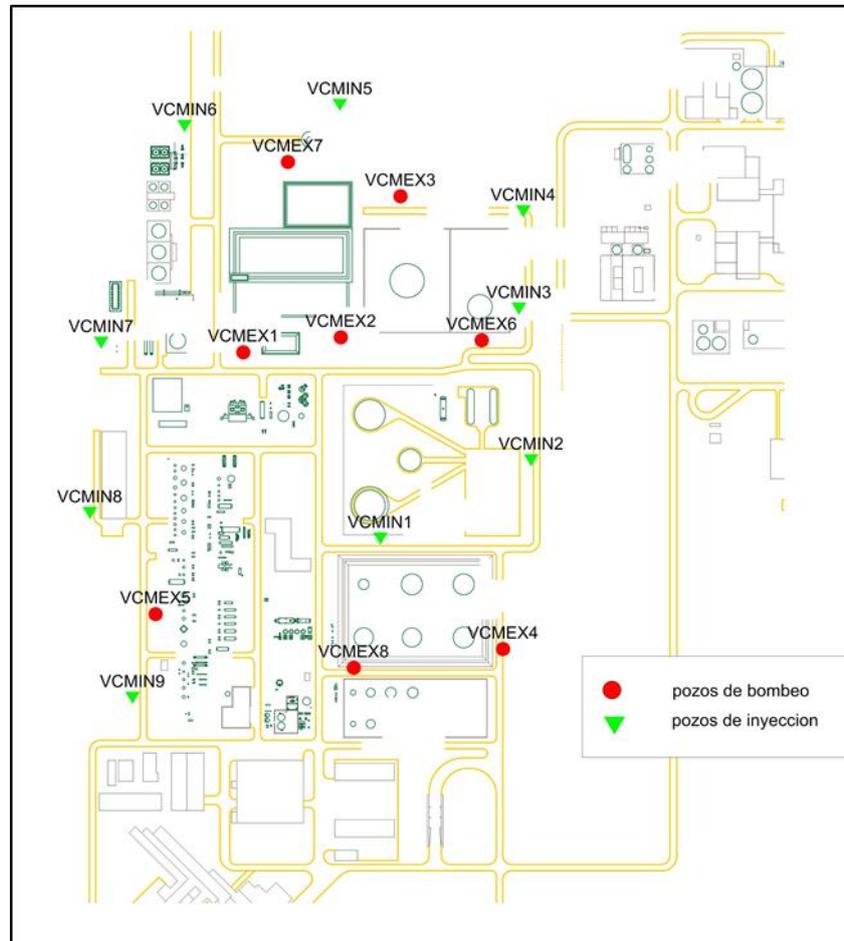
Actualmente el sistema de tratamiento consta de 10 pozos de inyección (IN1 a IN10) y 9 drenes superficiales (D1 a D9). Los pozos de inyección se utilizan para infiltrar agua con nutrientes y peróxido de hidrógeno a una profundidad de 5 a 14 metros. Los drenes están instalados para tratar la contaminación superficial. Actualmente algunos pozos de inyección están fuera de servicio y probablemente deban ser reemplazados en el futuro.

La figura que se observa a continuación muestra la ubicación de los pozos de inyección de extracción.

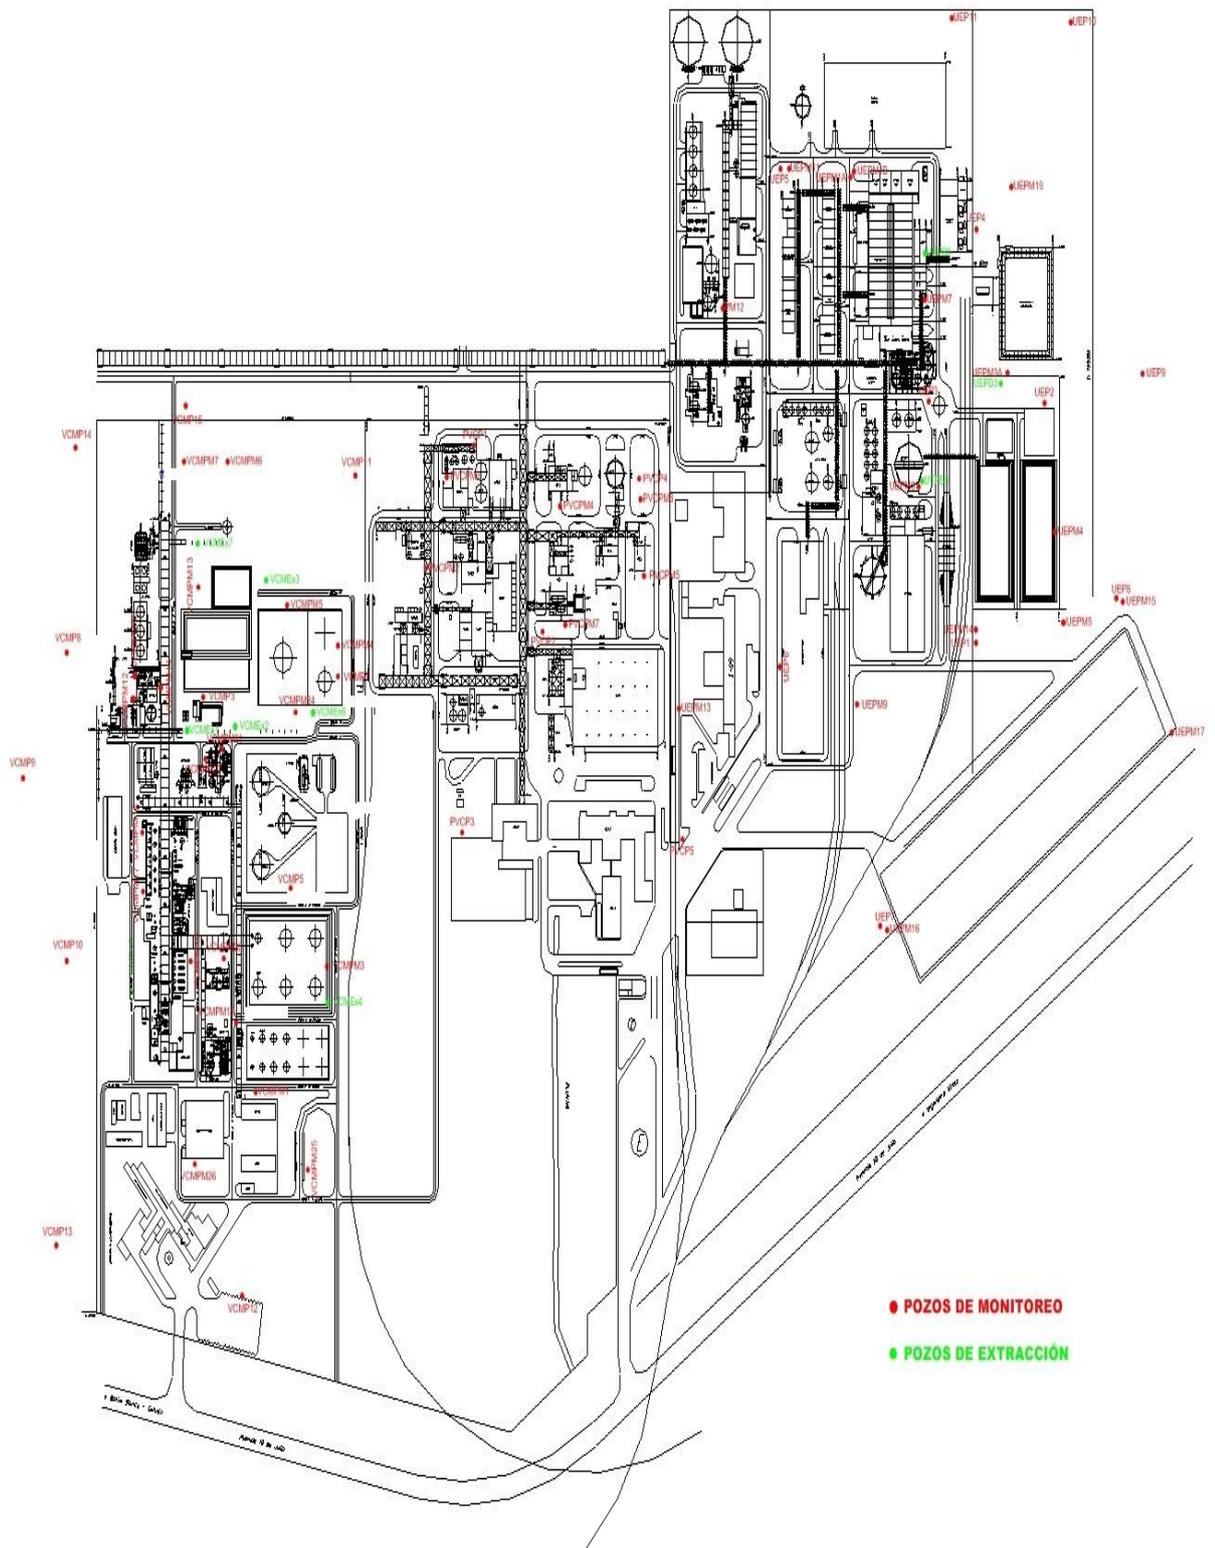
El siguiente plano indica la ubicación de los pozos de extracción y pozos de monitoreo en la Planta VCM:

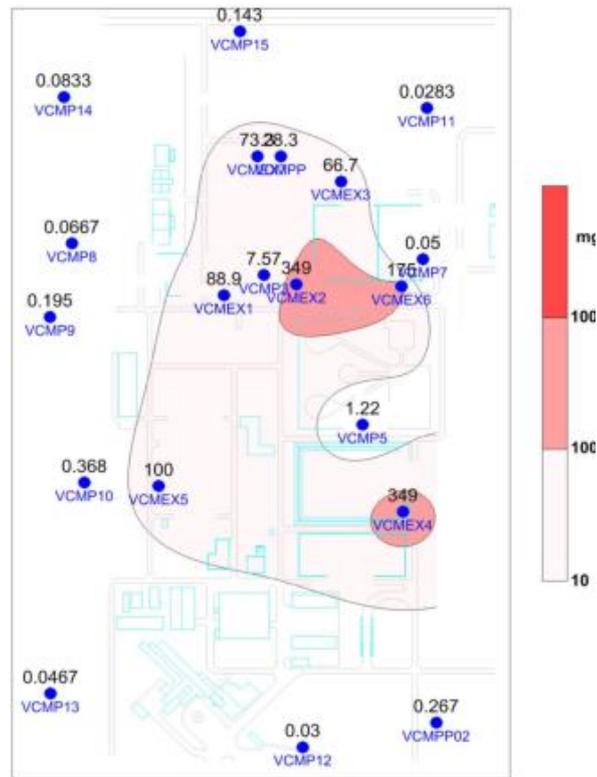
EDC - 2015

Aunque las concentraciones observadas de EDC en los pozos de extracción son elevadas, las curvas tienden a reducirse poco a poco observando la evolución desde 2012. Estos resultados se deben al buen funcionamiento del confinamiento hidráulico establecido y a la biorremediación in situ que impide la migración de EDC fuera del área afectada.

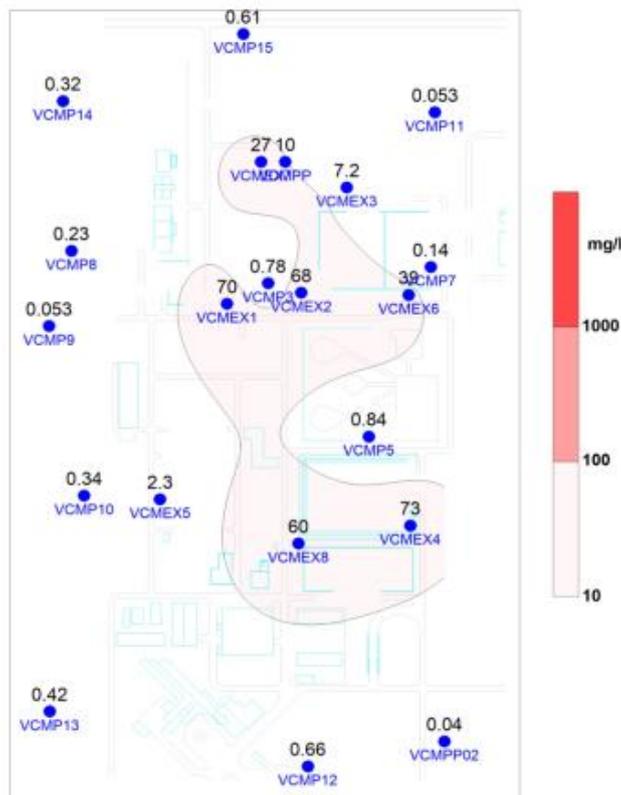
EDC - 2019

En varios piezómetros de la zona tratada, las concentraciones actuales de EDC son 1000 veces más bajas que las concentraciones iniciales. Estos resultados demuestran la eficacia del tratamiento de biorremediación que permite tratar este compuesto y conseguir concentraciones tan bajas.

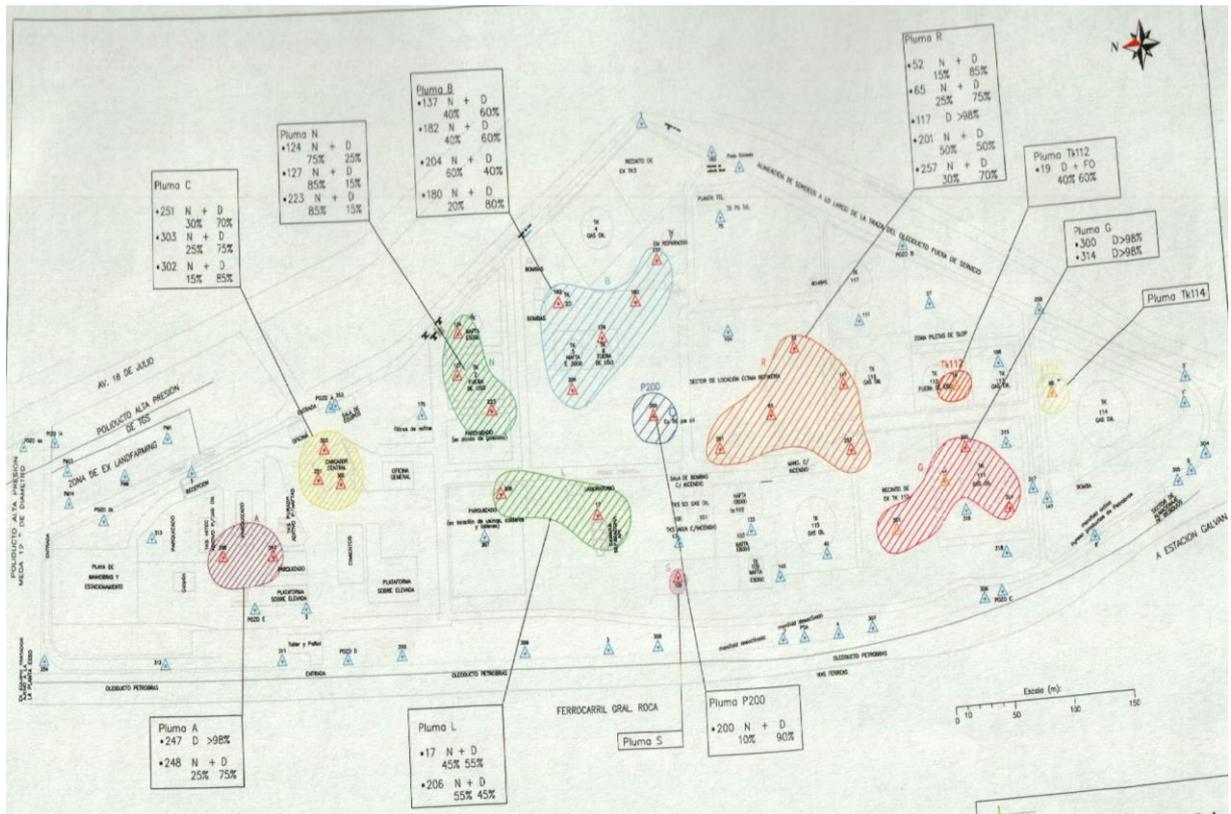
Se muestra a continuación la ubicación de todos los pozos de monitoreo y la identificación de las diferentes plumas originales.

- Pluma A: Sector Aditivos
- Pluma B: Sector Bombas
- Pluma C: Sector Cargadero
- Pluma G: Sector Tanque 111
- Pluma L: Sector laboratorio
- Pluma N:
- Pluma R: Sector ex Refinería
- Pluma S
- Pluma Tk112: Sector Tanque 112
- Pluma TK114: Sector Tanque 114
- Pluma 200

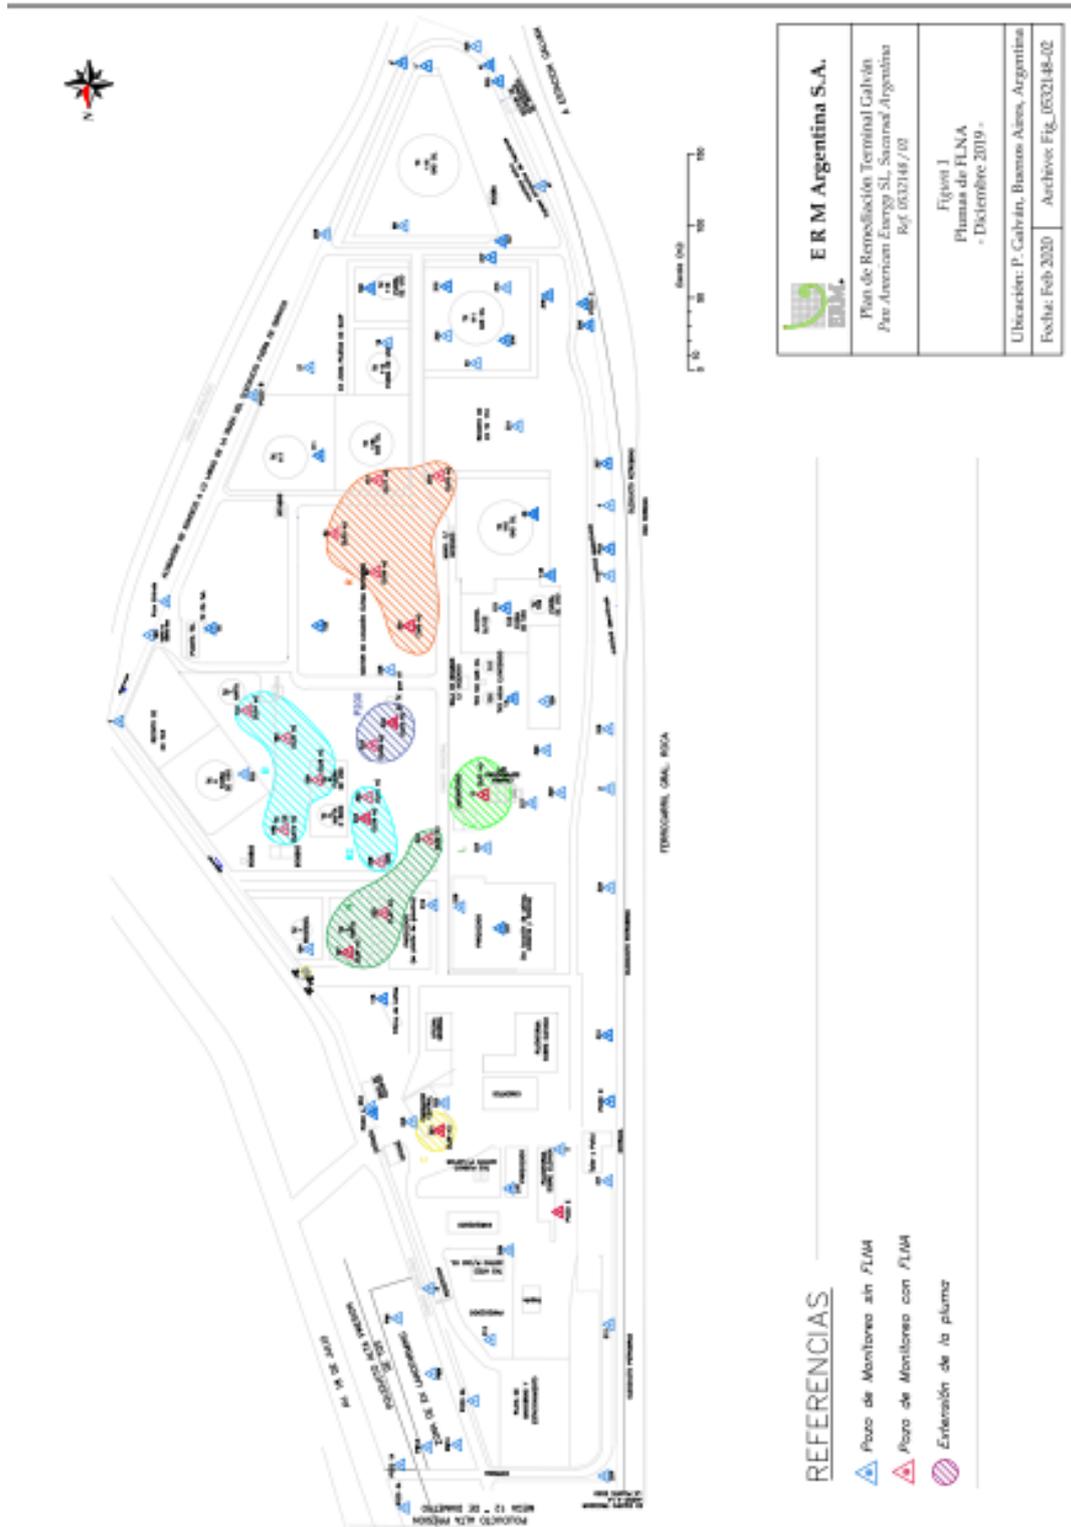
Algunas plumas han incorporado pozos que pertenecían inicialmente a otras, a raíz de que algunas caracterizaciones mostraban afinidad por otra pluma

A continuación se muestra el plano con la ubicación de las plumas actuales.
