**Programa:** Monitoreo y Control del Estado Operativo y Mantenimiento de Plantas.

**Subprograma:** Pasivos Ambientales.

Actualización del estado de los pasivos ambientales declarados ante el OPDS y seguimiento de la remediación y/o adecuación del sitio impactado.

**Período:** Años 2020 y 2021.

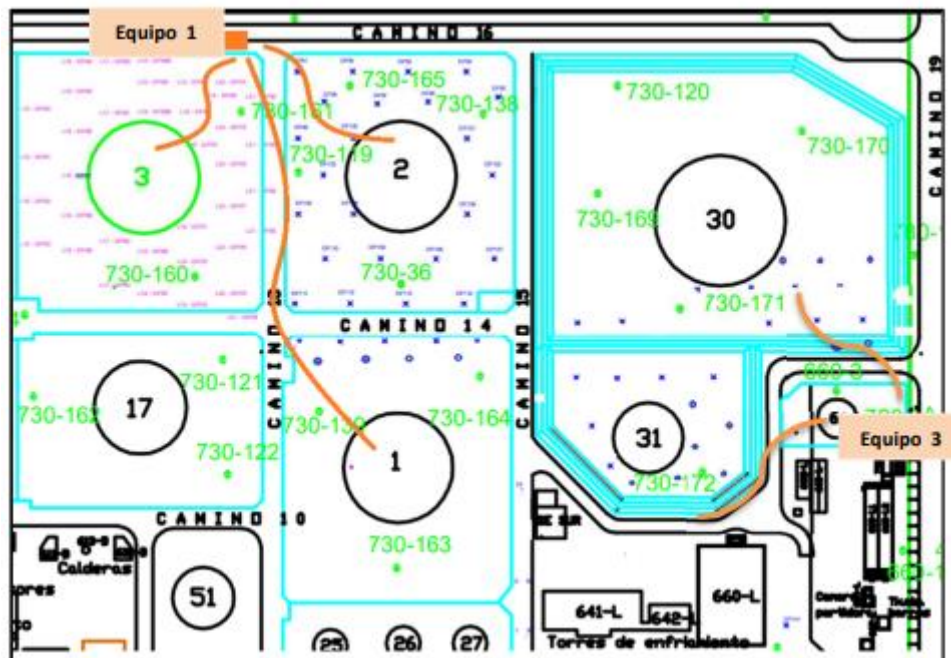
Bajo la Resolución OPDS 131 del 01/06/21 se autorizan las tareas de remediación en el sector denominado PLUMA H, durante un período de 24 meses. Con motivo de remediar este sector se han construido 35 pozos en los Tanques 1 y 2, y 25 pozos en los Tanques 30 y 31.

A continuación se muestra la ubicación de los equipos de remediación en la Pluma H

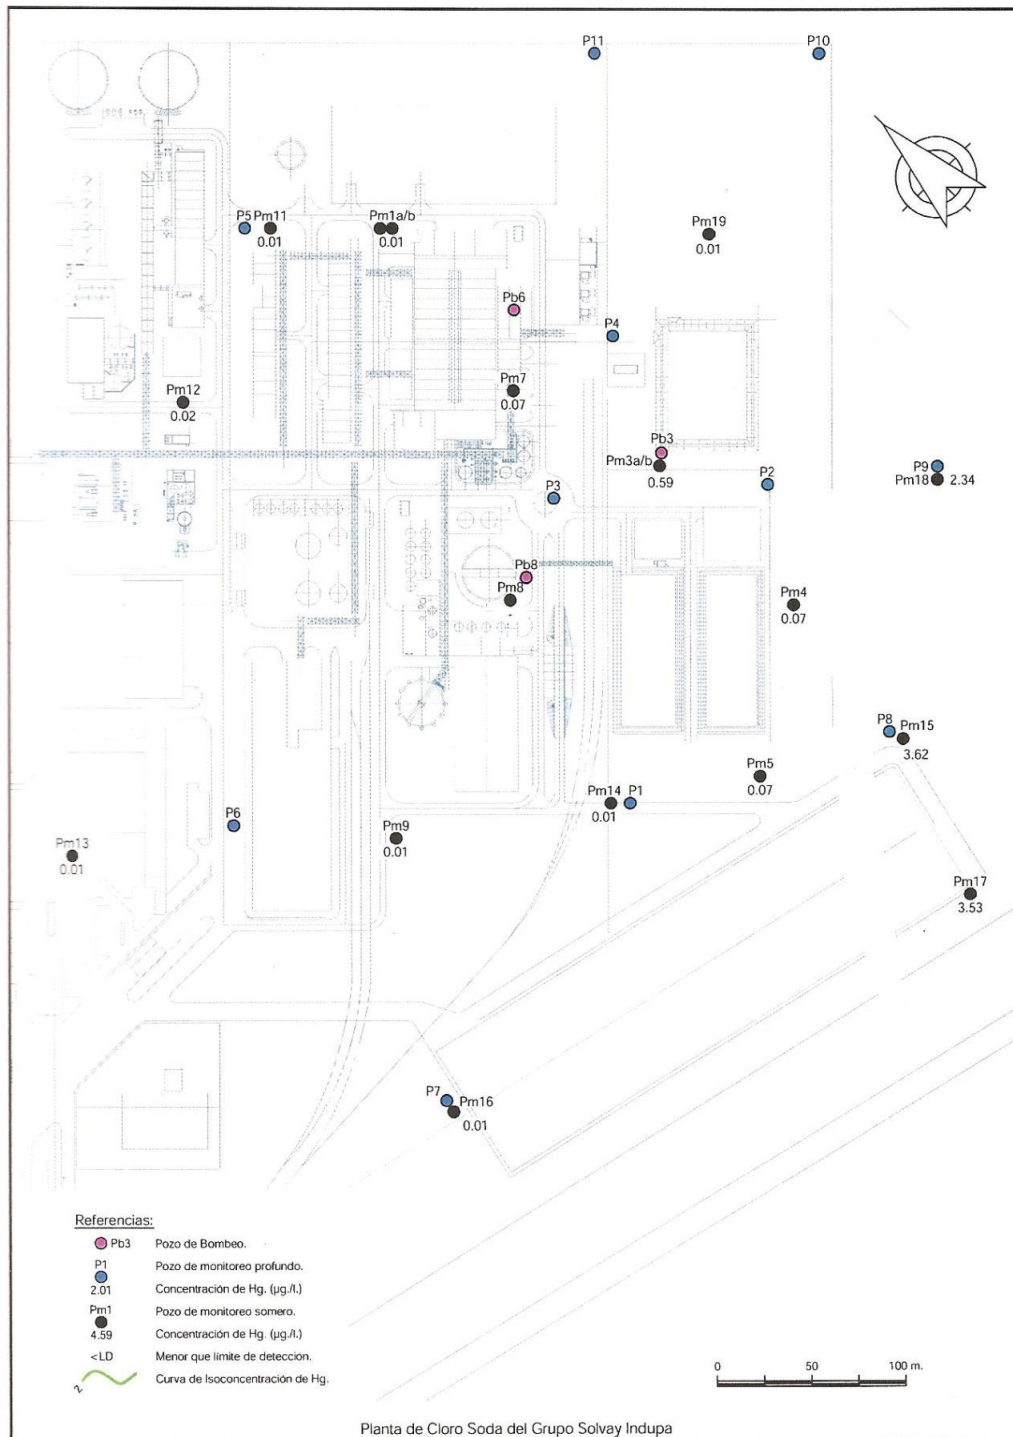
A continuación se muestra la ubicación de la totalidad de los pozos freaticos dentro de la empresa Unipar Indupa S.A.I.C. planta de Cloro Soda (de bombeo en color rosa, someros en color negro y profundos en color azul):

Los estudios ejecutados en la planta de Cloro Soda en el año 1995 y 1997, detectaron la presencia de mercurio en el suelo y en el agua subterránea del predio. En tal sentido y a través de un Plan de Gestión Ambiental la gerencia de la empresa ha impulsado un programa de trabajo que contiene las siguientes operaciones:

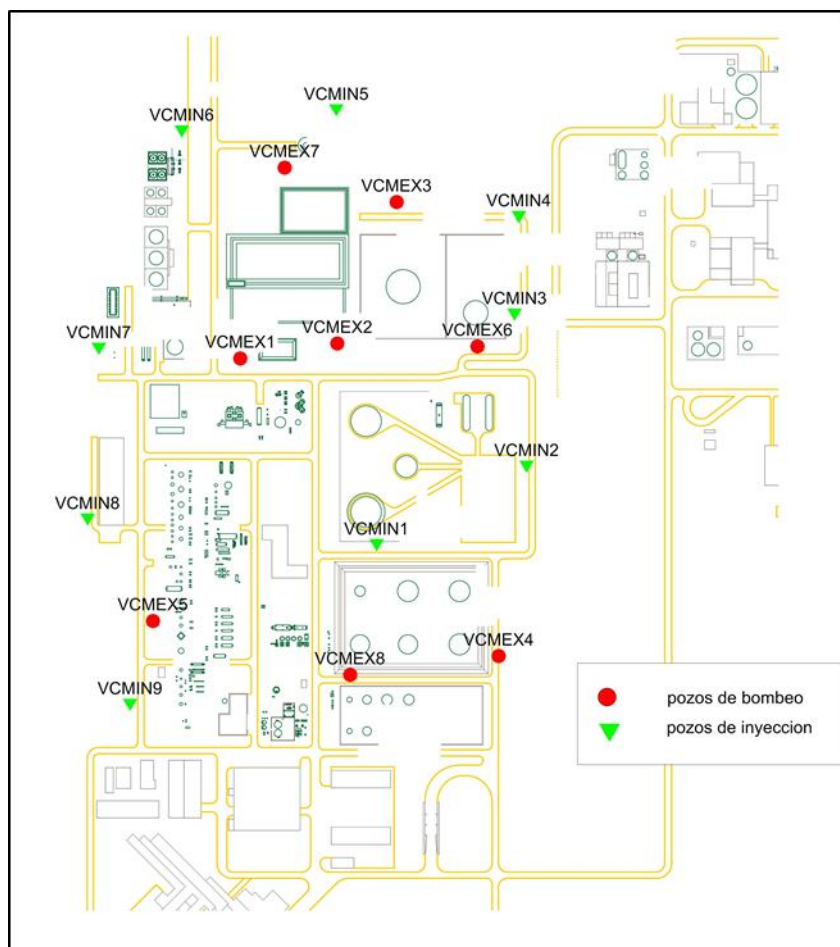
La figura que se observa a continuación muestra la ubicación de los pozos de inyección de extracción.

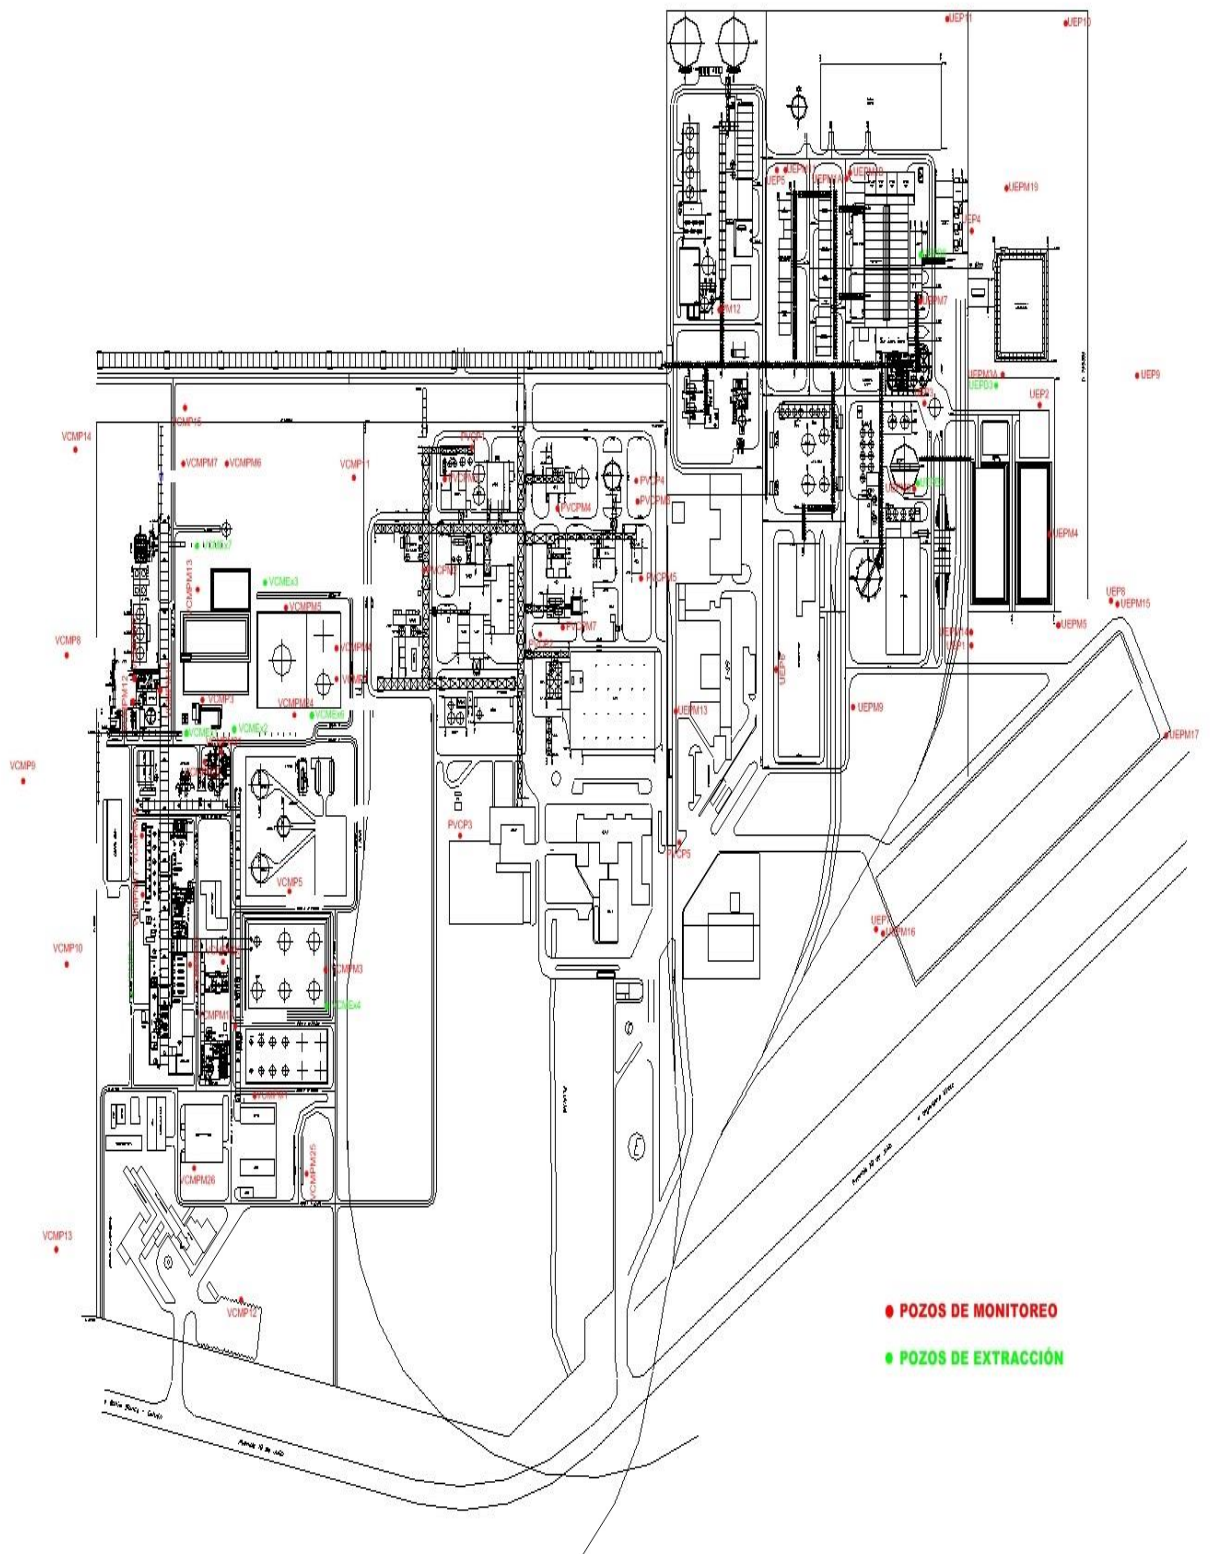
El siguiente plano indica la ubicación de los pozos de extracción y pozos de monitoreo en la Planta VCM:

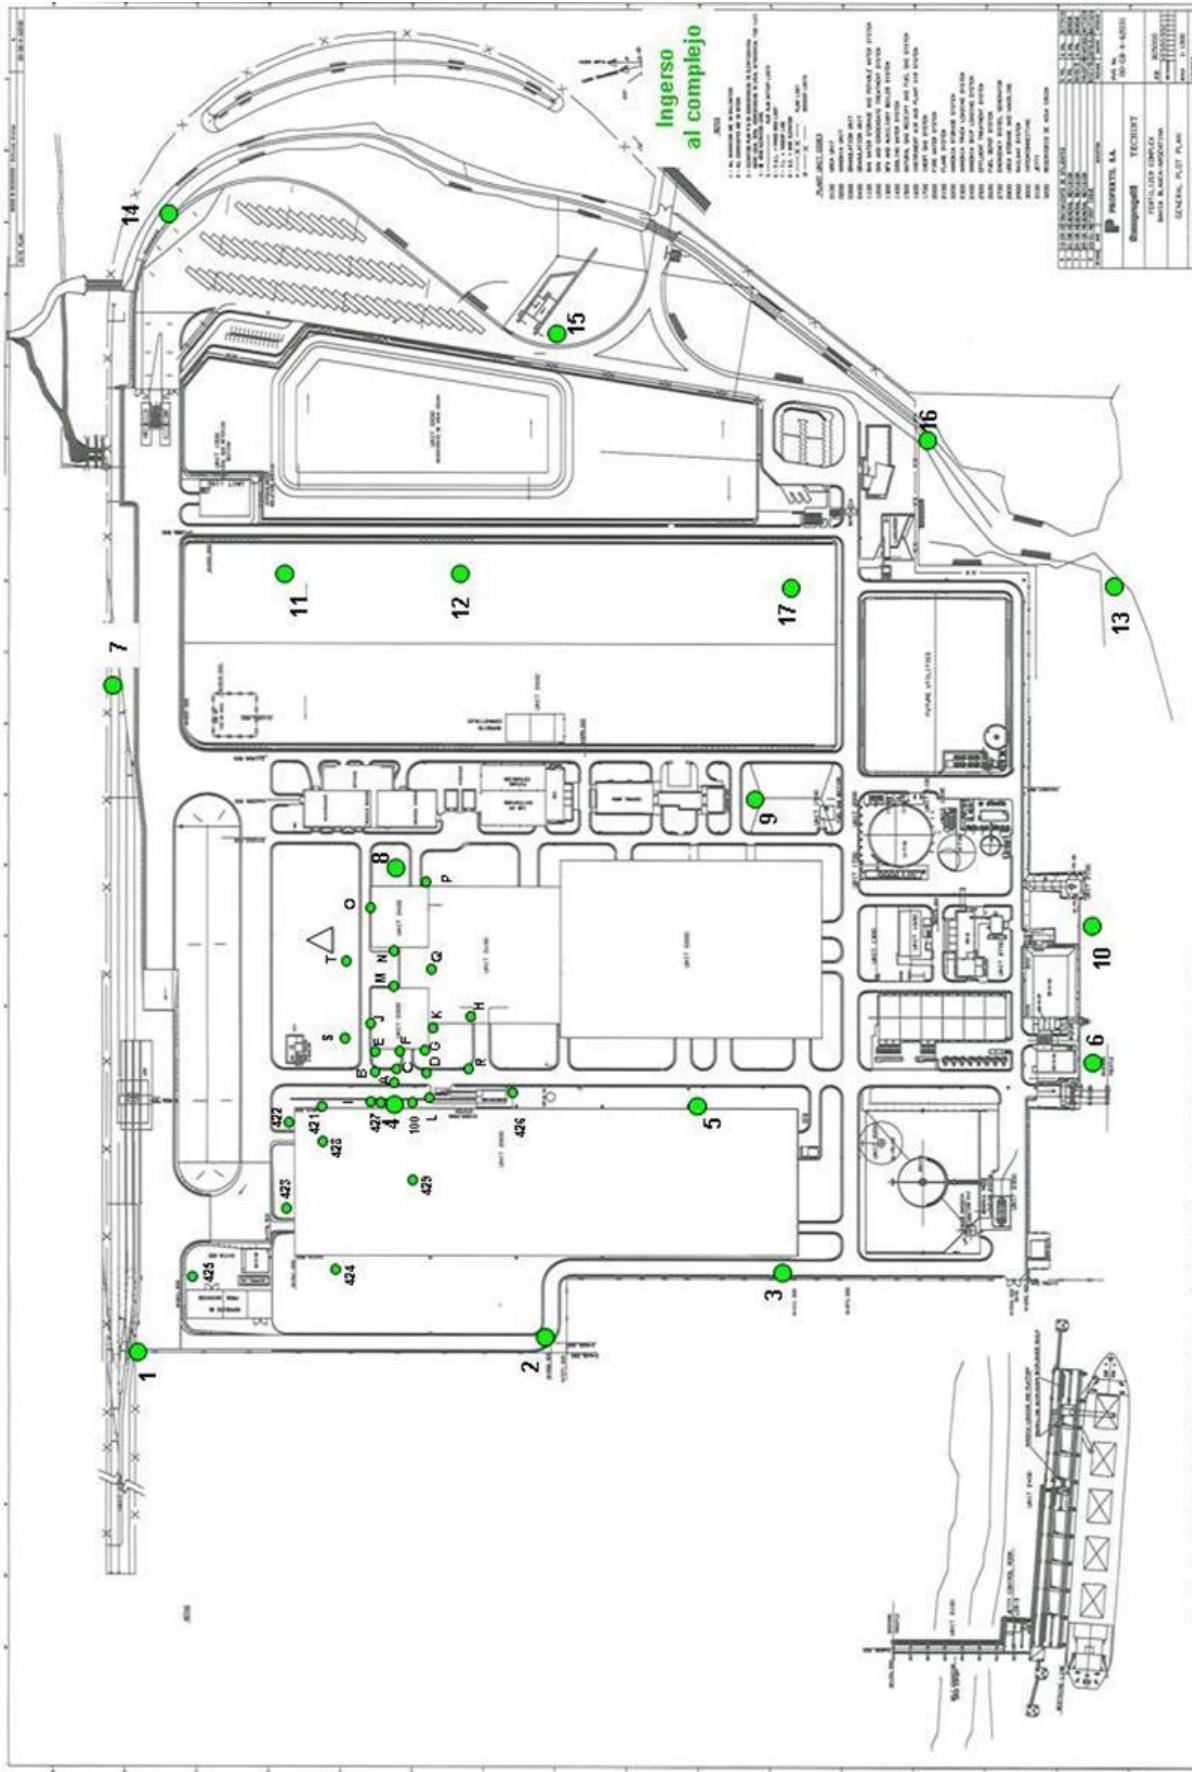
El siguiente plano muestra: la ubicación de los 17 pozos de monitoreo (1 al 17), 20 pozos realizados posteriormente (A al T) y pozos 421 al 429; éstos dos últimos grupos alrededor del pozo 4.

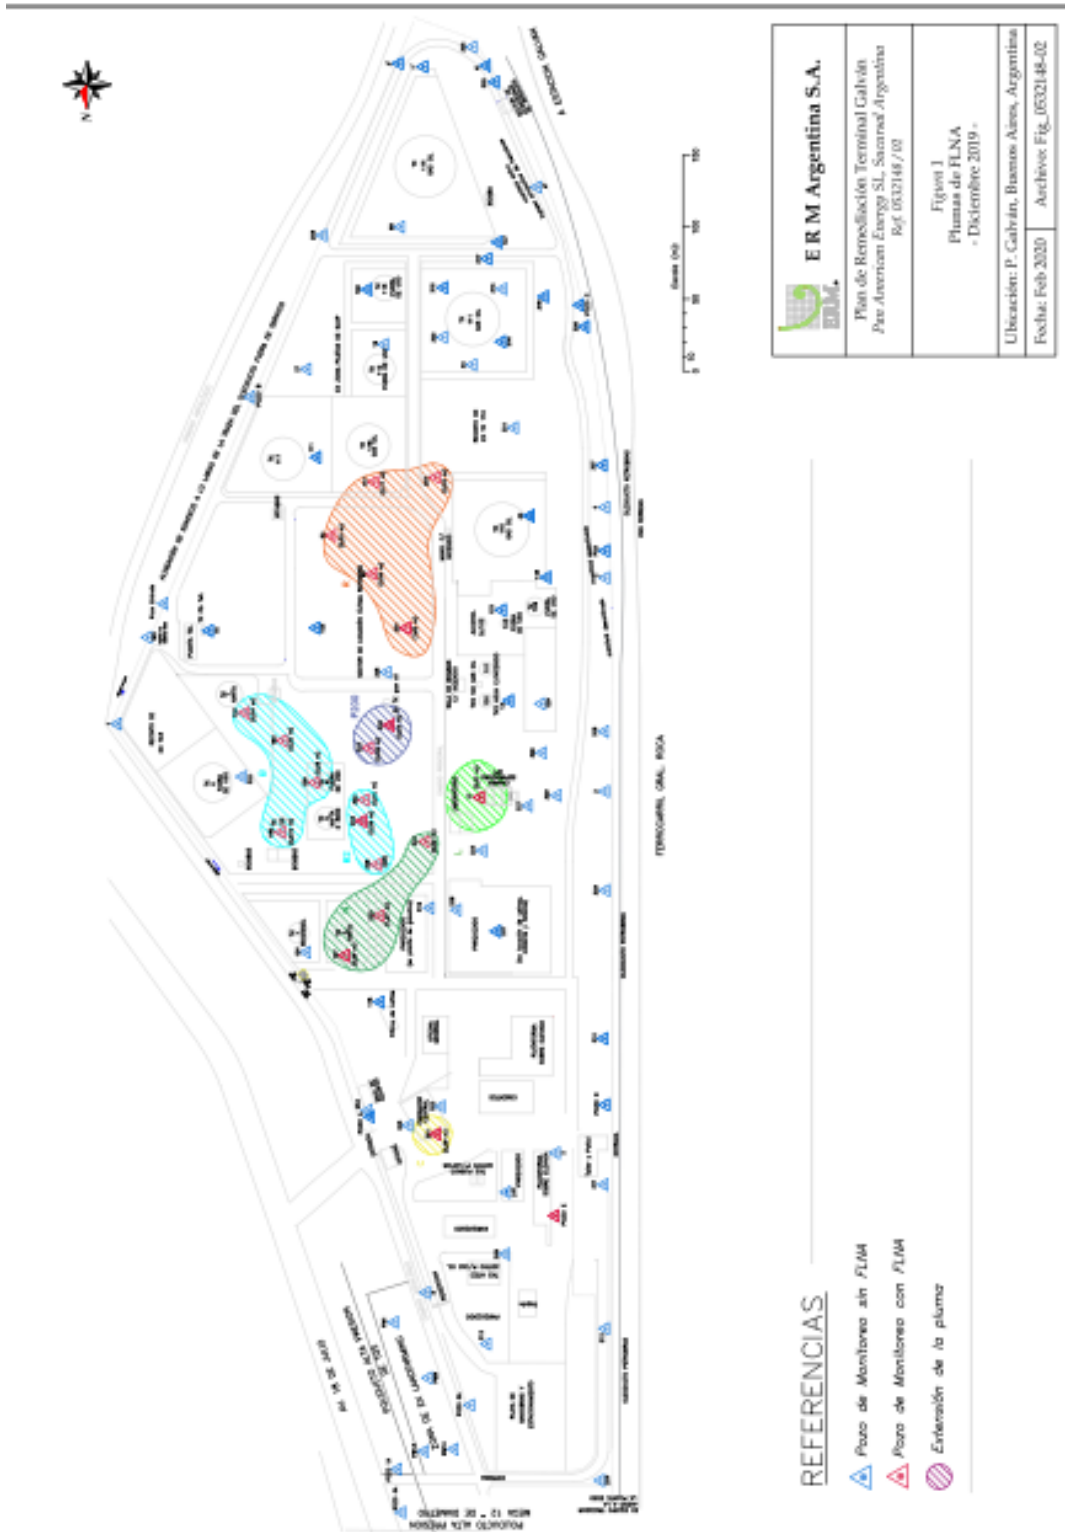
Continua siendo muy variable el comportamiento observado en los espesores de FLNA.

A continuación se muestra el plano con la ubicación de las plumas actuales.
