**Programa:** Monitoreo y Control del Estado Operativo y Mantenimiento de Plantas.

**Subprograma:** Pasivos Ambientales.

**Período:** Año 2022.

## 1. Pasivos Ambientales

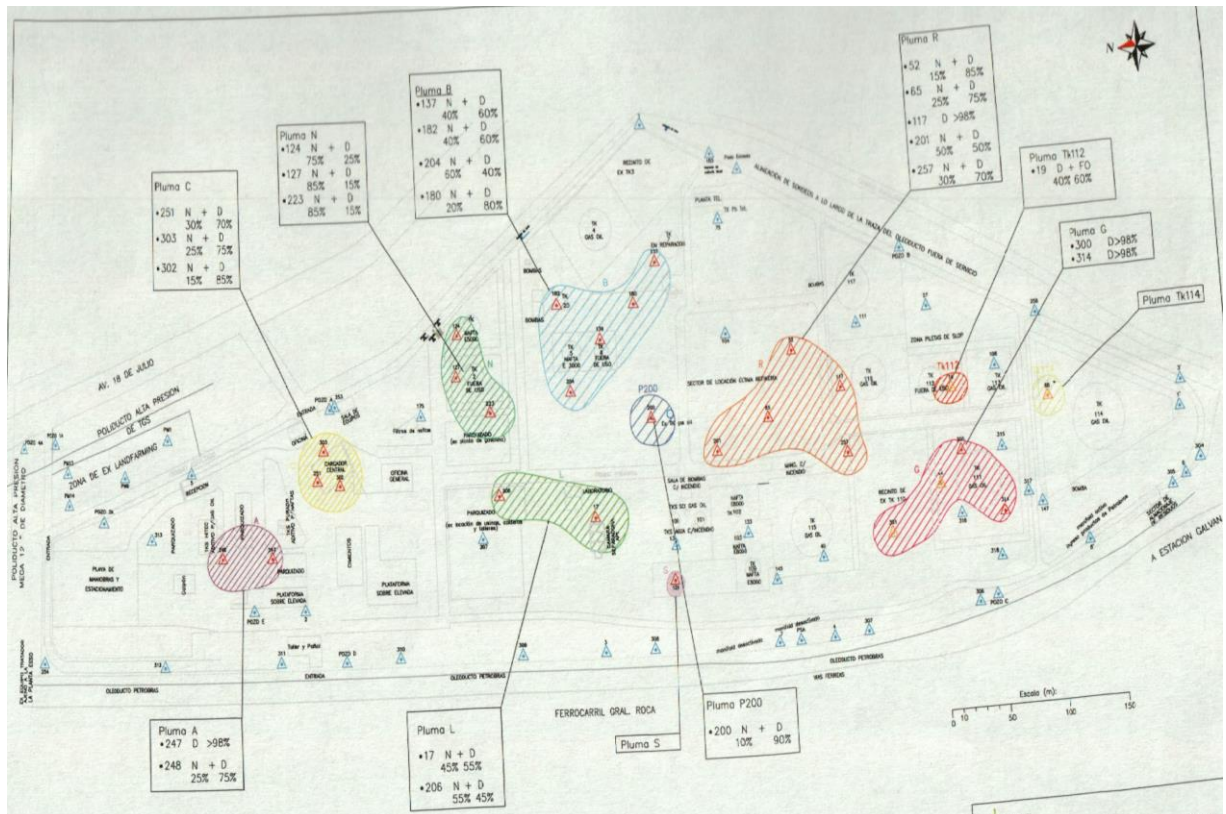
Se muestra a continuación la ubicación de todos los pozos de monitoreo y la identificación de las diferentes plumas originales.

- Pluma A: Sector Aditivos
- Pluma B: Sector Bombas
- Pluma C: Sector Cargadero
- Pluma G: Sector Tanque 111
- Pluma L: Sector laboratorio
- Pluma N:
- Pluma R: Sector ex Refinería
- Pluma S
- Pluma Tk112: Sector Tanque 112
- Pluma TK114: Sector Tanque 114
- Pluma 200
