Programa: Monitoreo y Control del Estado Operativo y Mantenimiento de Plantas.

Subprograma: Pasivos Ambientales.

Período: Año 2022.

1.1. Refinería Bahía Blanca S.A.U.¹

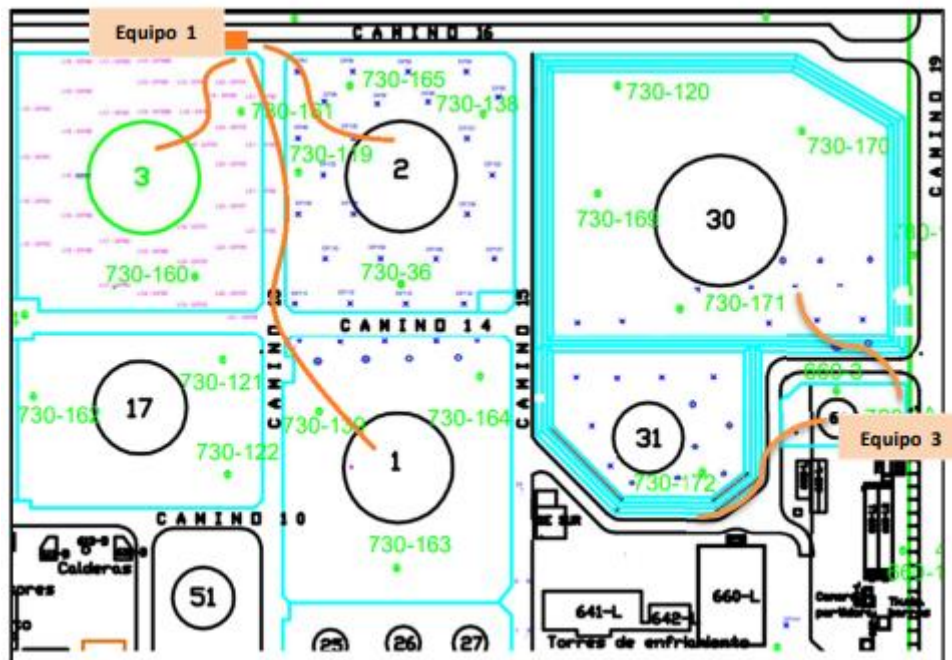
Bajo la Resolución OPDS 131 del 01/06/21 se autorizan las tareas de remediación en el sector denominado PLUMA H, durante un período de 24 meses. Con motivo de remediar este sector se han construido 35 pozos en los Tanques 1 y 2, y 25 pozos en los Tanques 30 y 31.

A continuación se muestra la ubicación de los equipos de remediación en la Pluma H.

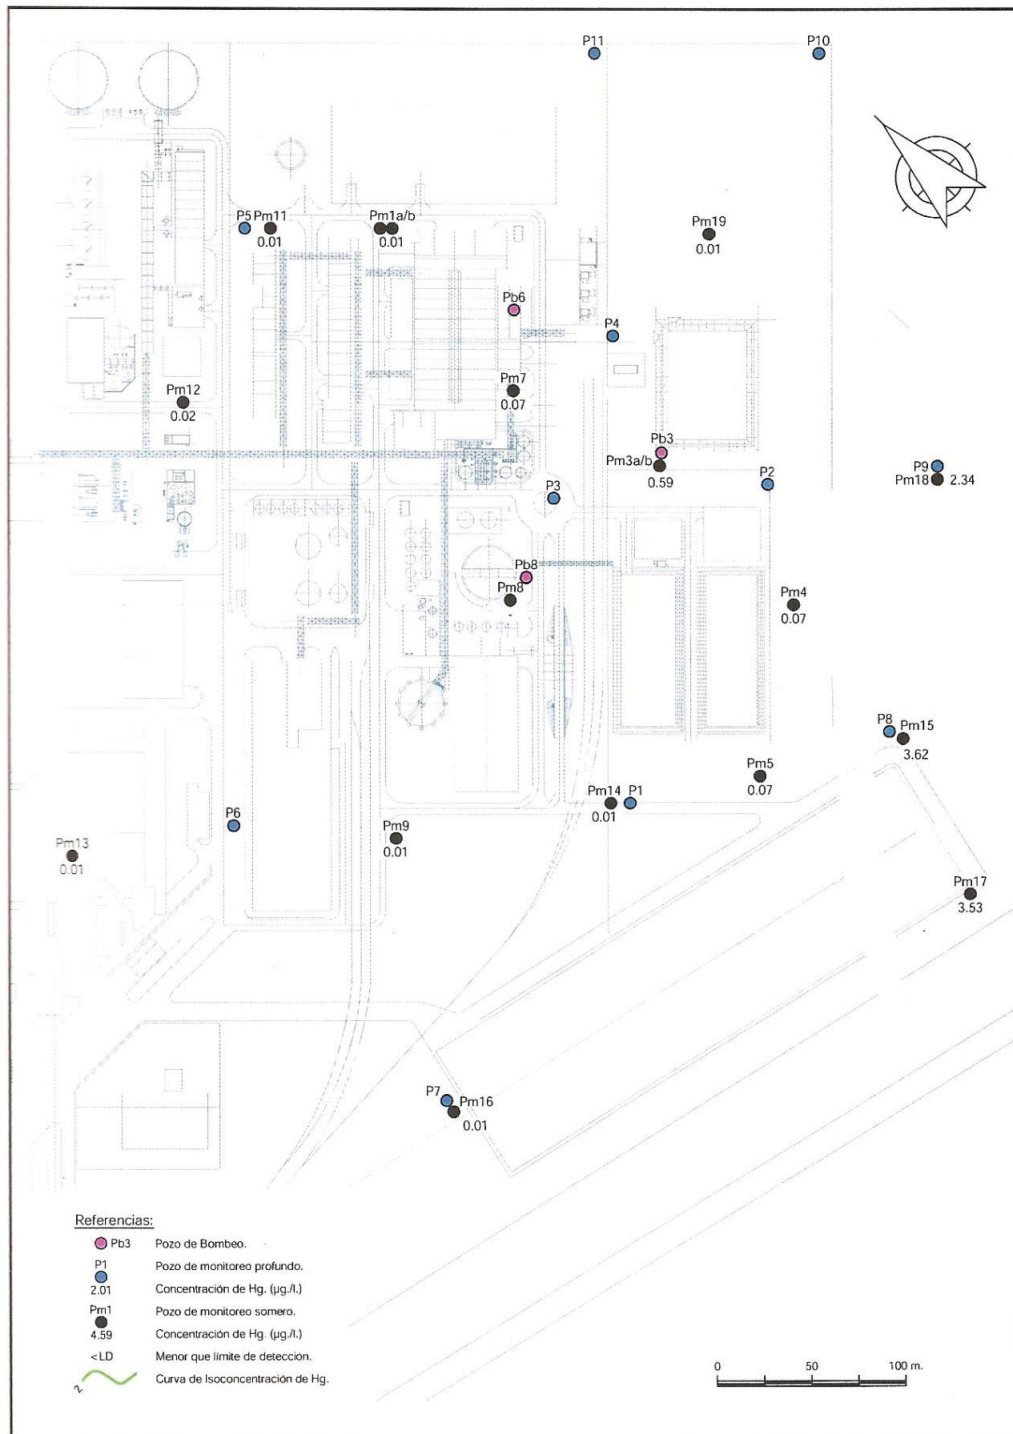
A continuación se muestra la ubicación de la totalidad de los pozos freaticos dentro de la empresa Unipar Indupa S.A.I.C. planta de Cloro Soda (de bombeo en color rosa, someros en color negro y profundos en color azul):

La red de monitoreo está compuesta por 17 pozos de observación someros (el pozo Pm3B está fuera de servicio) y 11 pozos profundos, de los cuales se realizan las mediciones del nivel freático y el muestreo de agua subterránea.

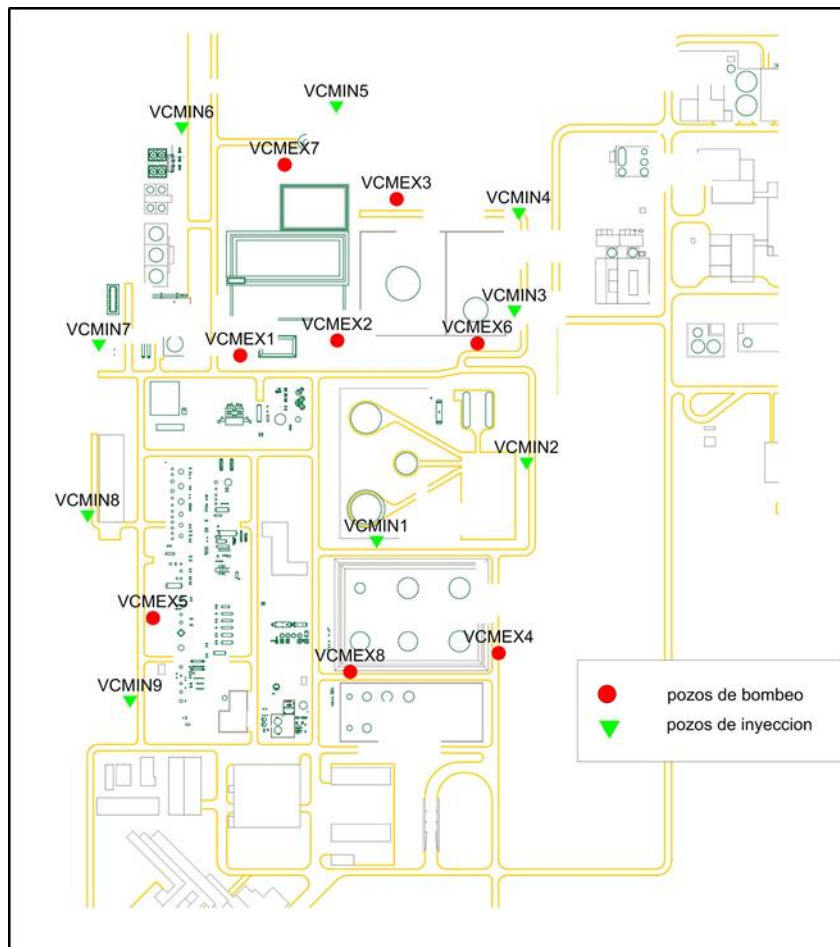
Actualmente el sistema de tratamiento consta de 10 pozos de inyección (IN1 a IN10) y 9 drenes superficiales (D1 a D9). Los pozos de inyección se utilizan para infiltrar agua con nutrientes y peróxido de hidrógeno a una profundidad de 5 a 14 metros. Los drenes están instalados para tratar la contaminación superficial.

La figura que se observa a continuación muestra la ubicación de los pozos de inyección y de extracción.

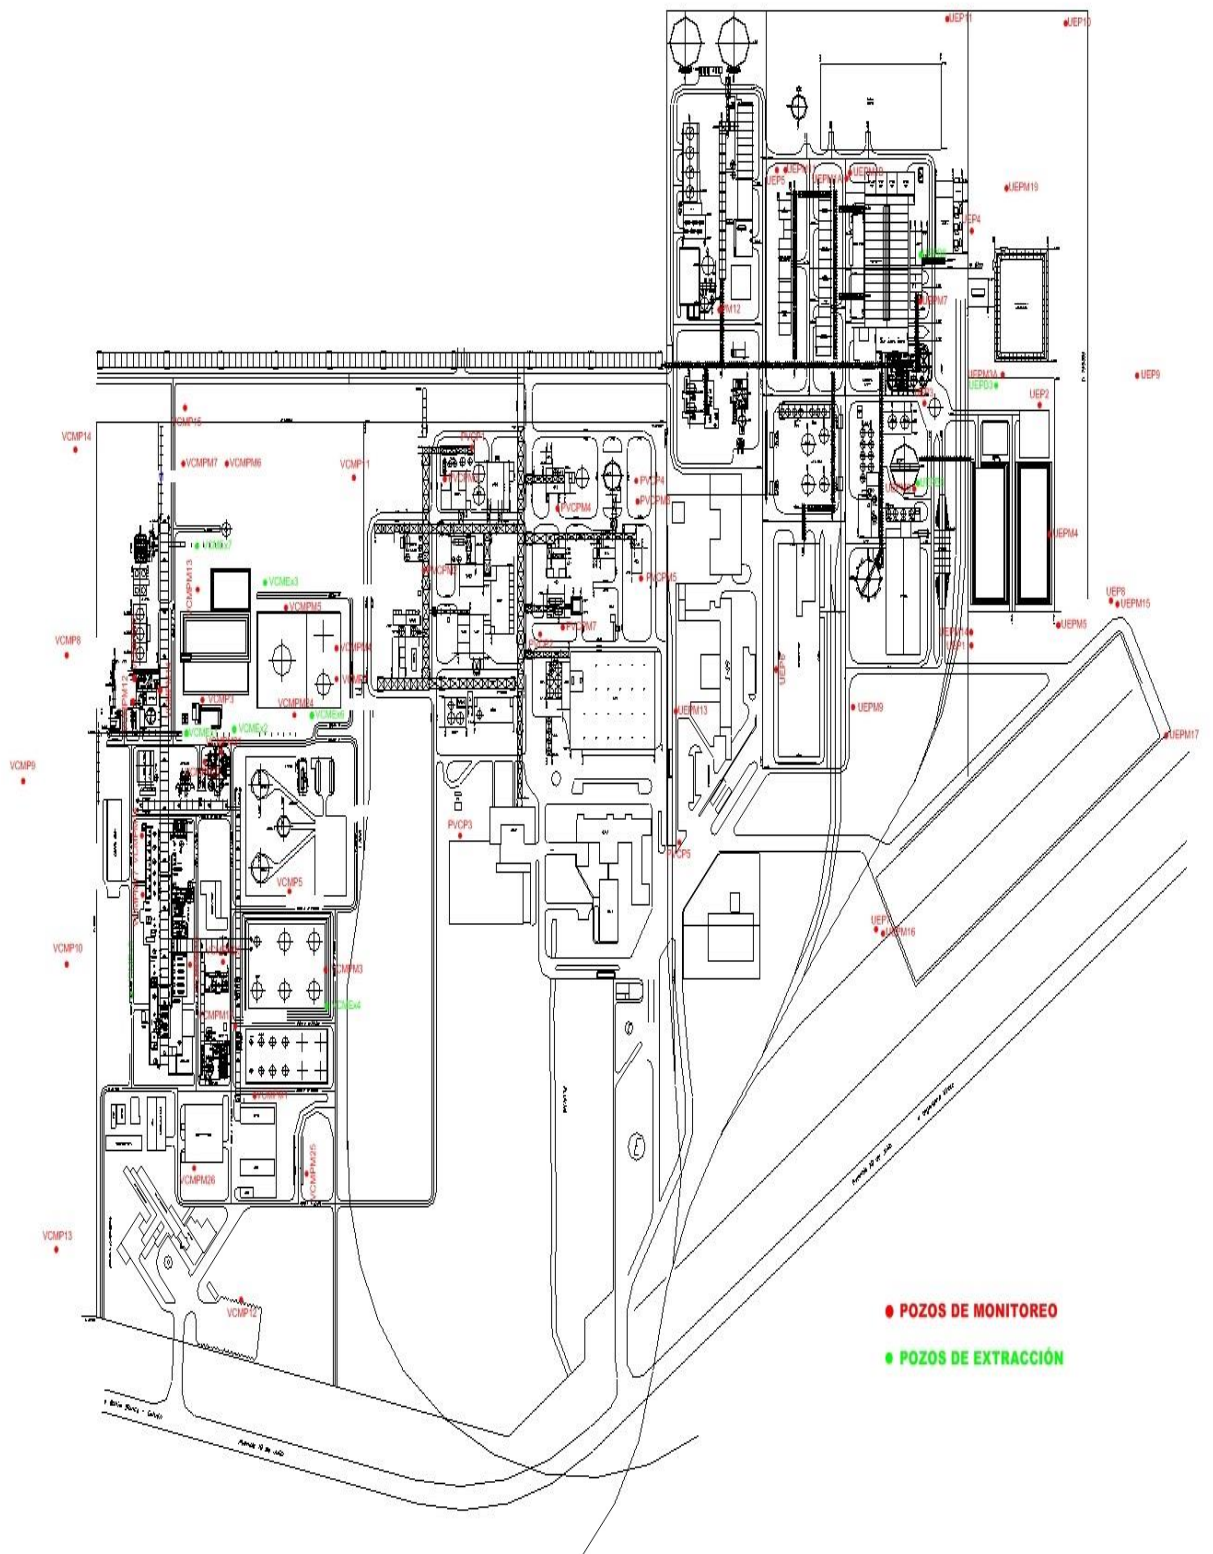
El siguiente plano indica la ubicación de los pozos de extracción y pozos de monitoreo en la Planta VCM:

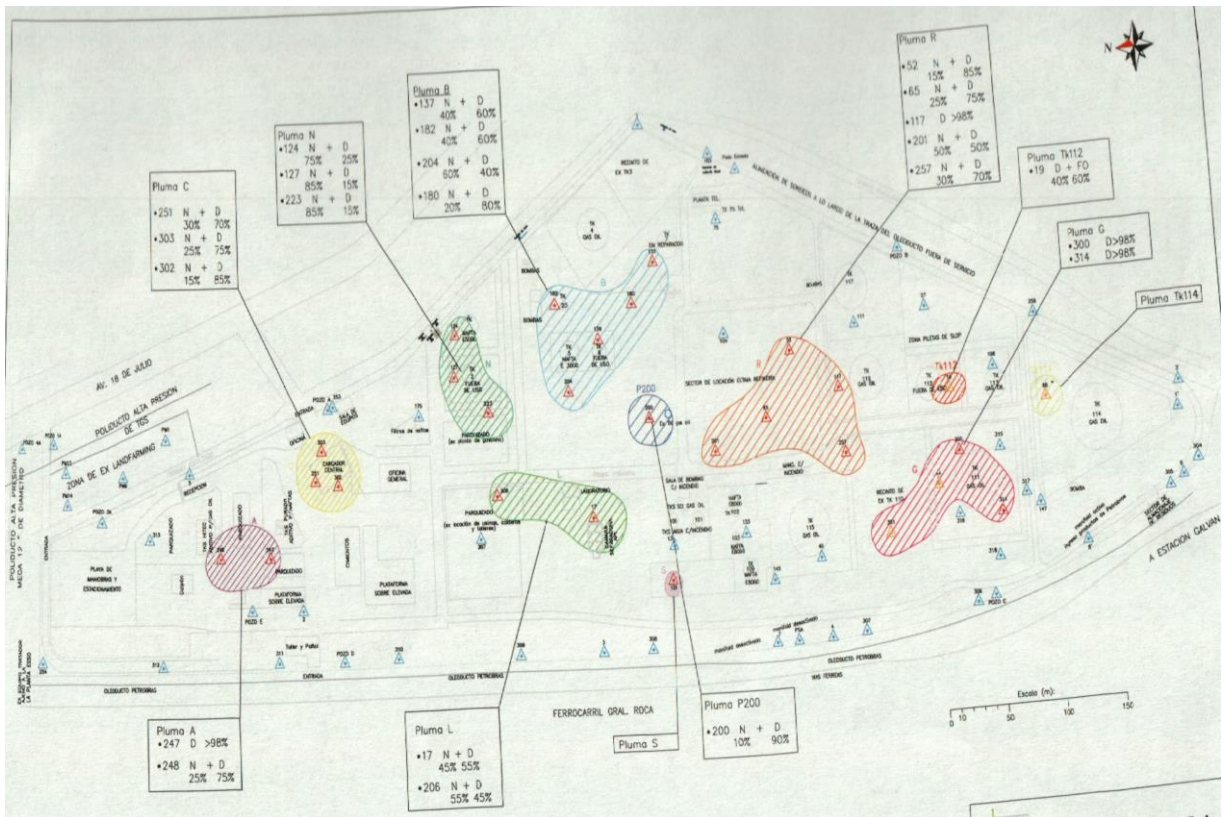
Se muestra a continuación la ubicación de todos los pozos de monitoreo y la identificación de las diferentes plumas originales.

- Pluma A: Sector Aditivos
- Pluma B: Sector Bombas
- Pluma C: Sector Cargadero
- Pluma G: Sector Tanque 111
- Pluma L: Sector laboratorio
- Pluma N:
- Pluma R: Sector ex Refinería
- Pluma S
- Pluma Tk112: Sector Tanque 112
- Pluma TK114: Sector Tanque 114
- Pluma 200
