Programa: Monitoreo y Control del Estado Operativo y Mantenimiento de Plantas.

Subprograma: Pasivos Ambientales.

Período: Año 2024.

1. Pasivos Ambientales

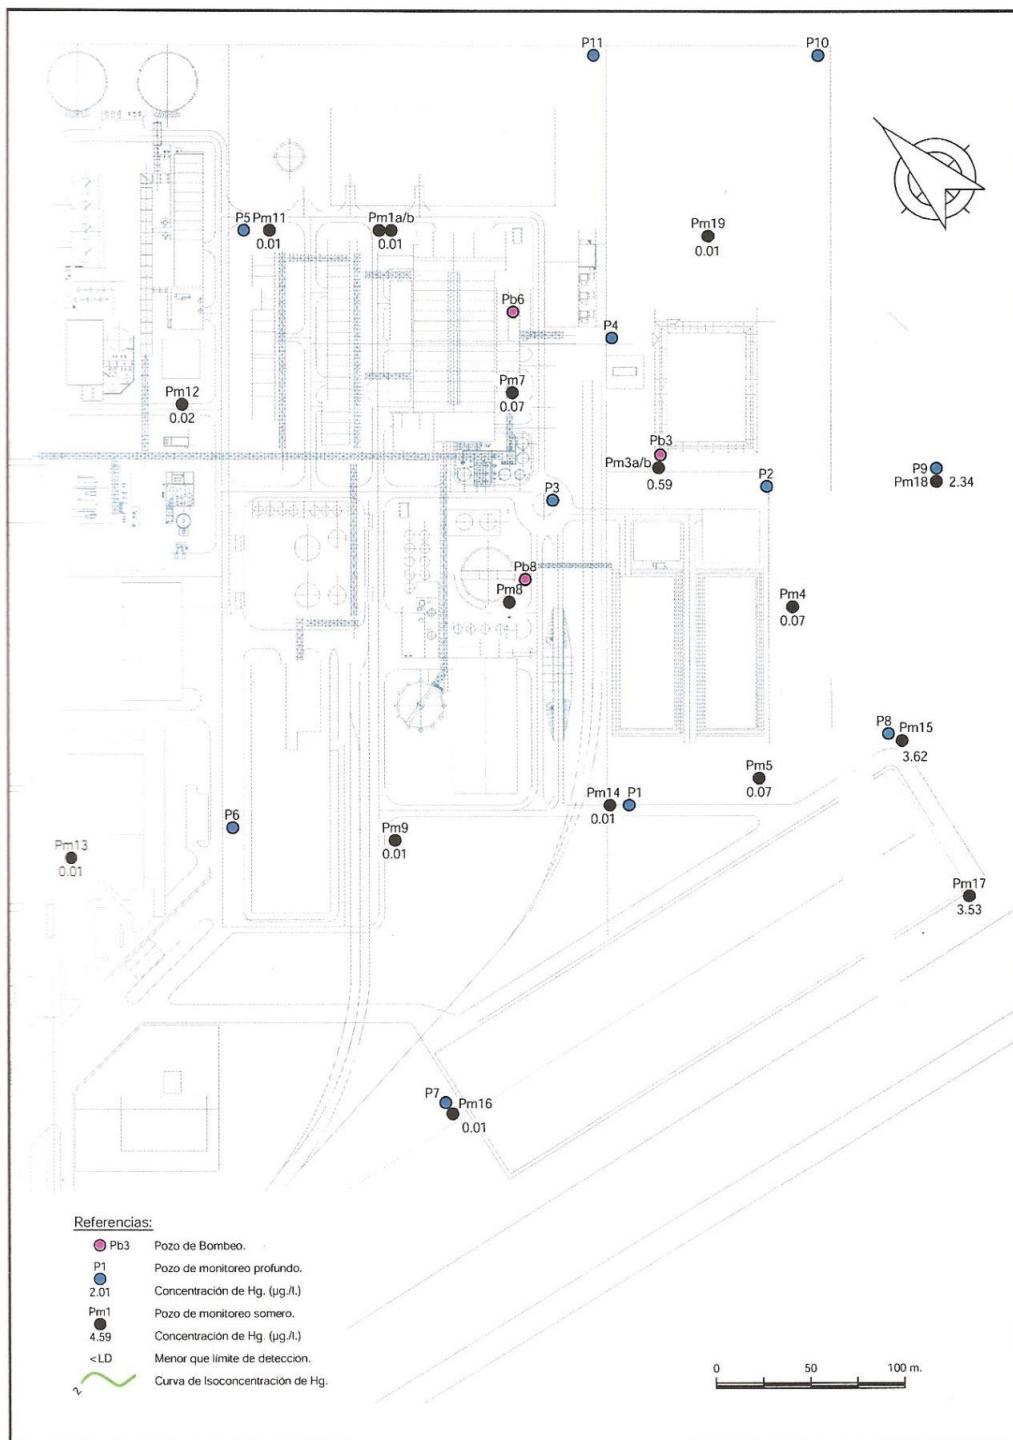
A continuación se muestra la ubicación de la totalidad de los pozos freatimétricos dentro de la empresa Unipar Indupa S.A.I.C. planta de Cloro Soda (de bombeo en color rosa, someros en color negro y profundos en color azul):

Los estudios ejecutados en la planta de Cloro Soda en el año 1995 y 1997, detectaron la presencia de mercurio en el suelo y en el agua subterránea del predio. En tal sentido y a través de un Plan de Gestión Ambiental la gerencia de la empresa ha impulsado un programa de trabajo que contiene las siguientes operaciones:

La red de monitoreo está compuesta por 17 pozos de observación someros (el pozo Pm3B está fuera de servicio) y 11 pozos profundos, de los cuales se realizan las mediciones del nivel freático y el muestreo de agua subterránea.

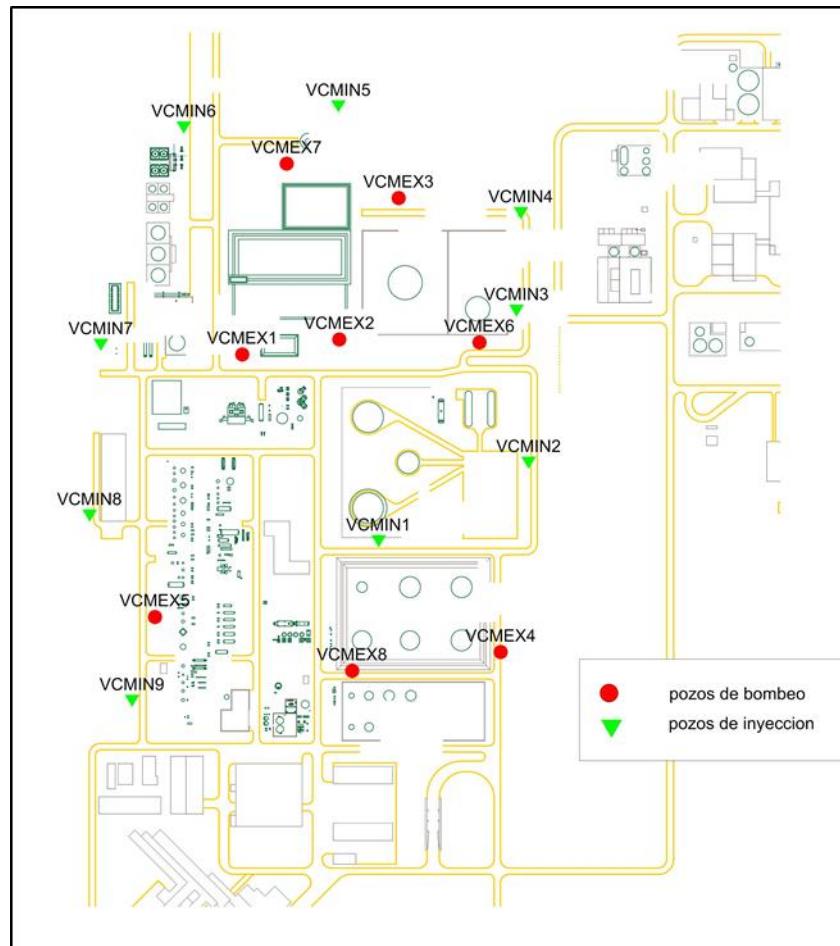
Actualmente el sistema de tratamiento consta de 10 pozos de inyeccin (IN1 a IN10) y 9 drenes superficiales (D1 a D9). Los pozos de inyeccin se utilizan para infiltrar agua con nutrientes y peróxido de hidrógeno a una profundidad de 5 a 14 metros. Los drenes están instalados para tratar la contaminación superficial.

La figura que se observa a continuación muestra la ubicación de los pozos de inyección y de extracción.

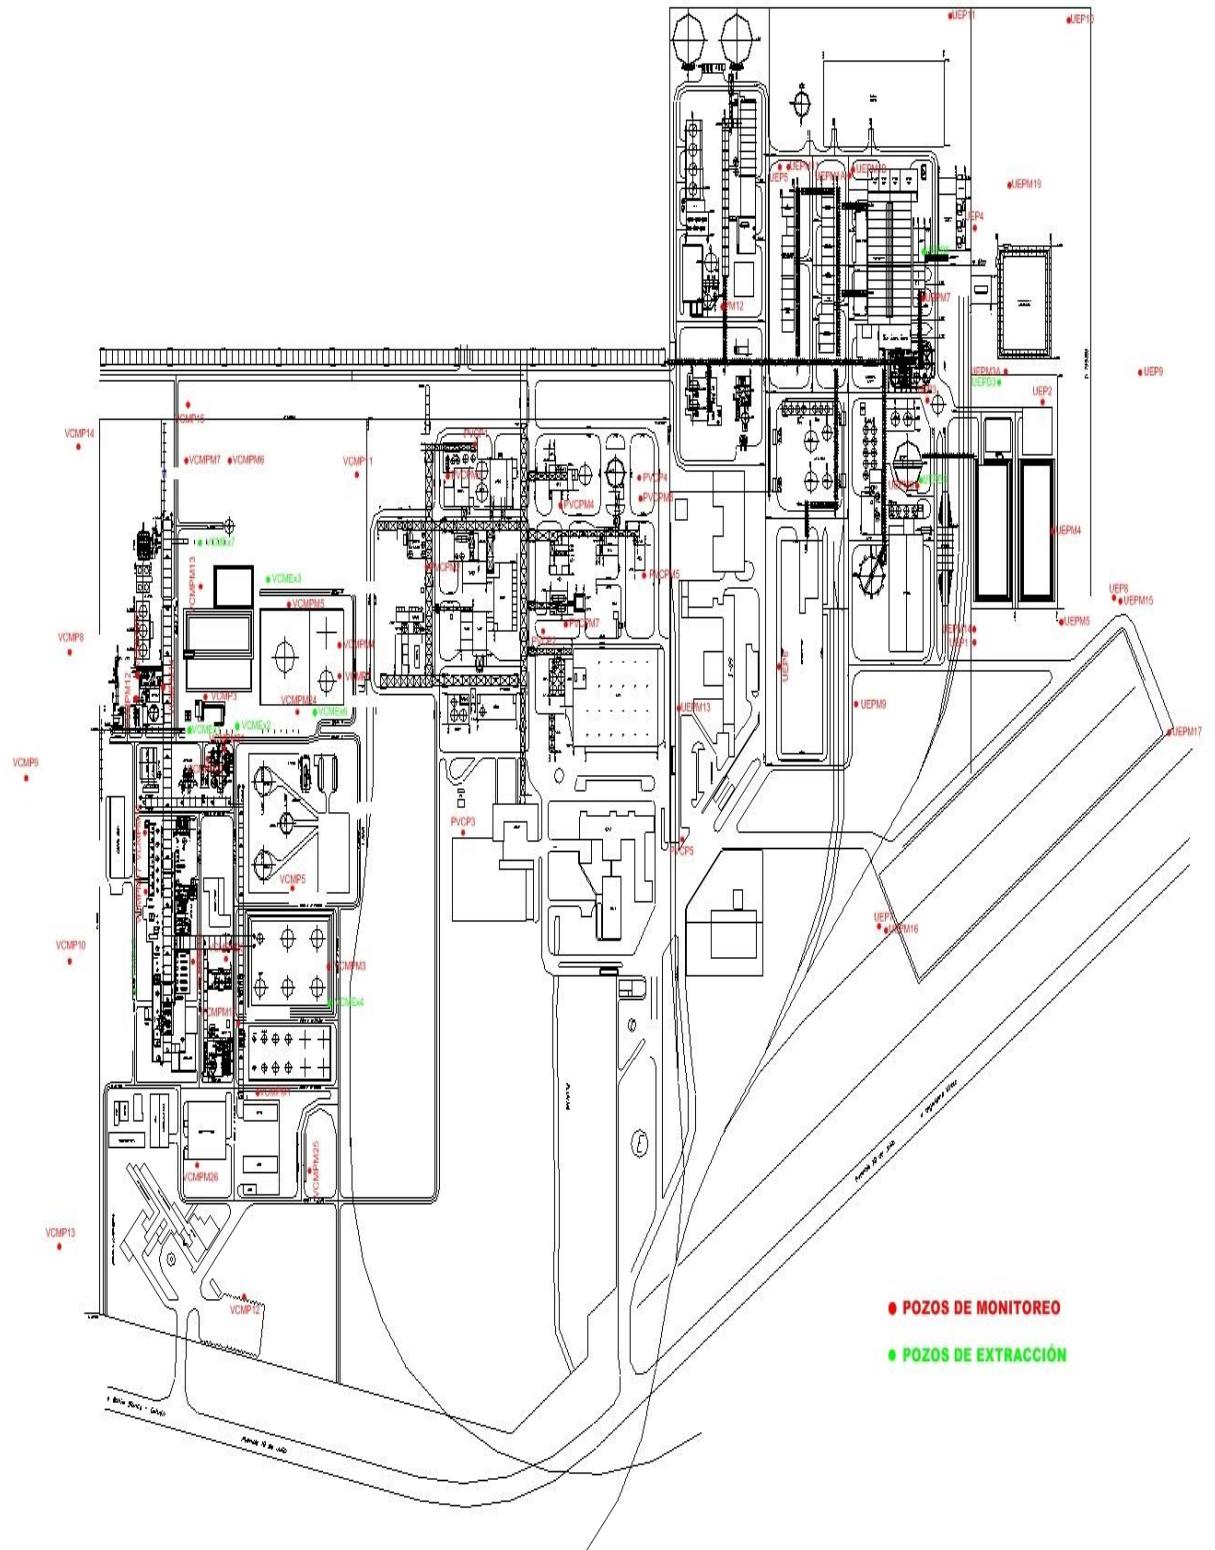
El siguiente plano indica la ubicación de los pozos de extracción y pozos de monitoreo en la Planta VCM:

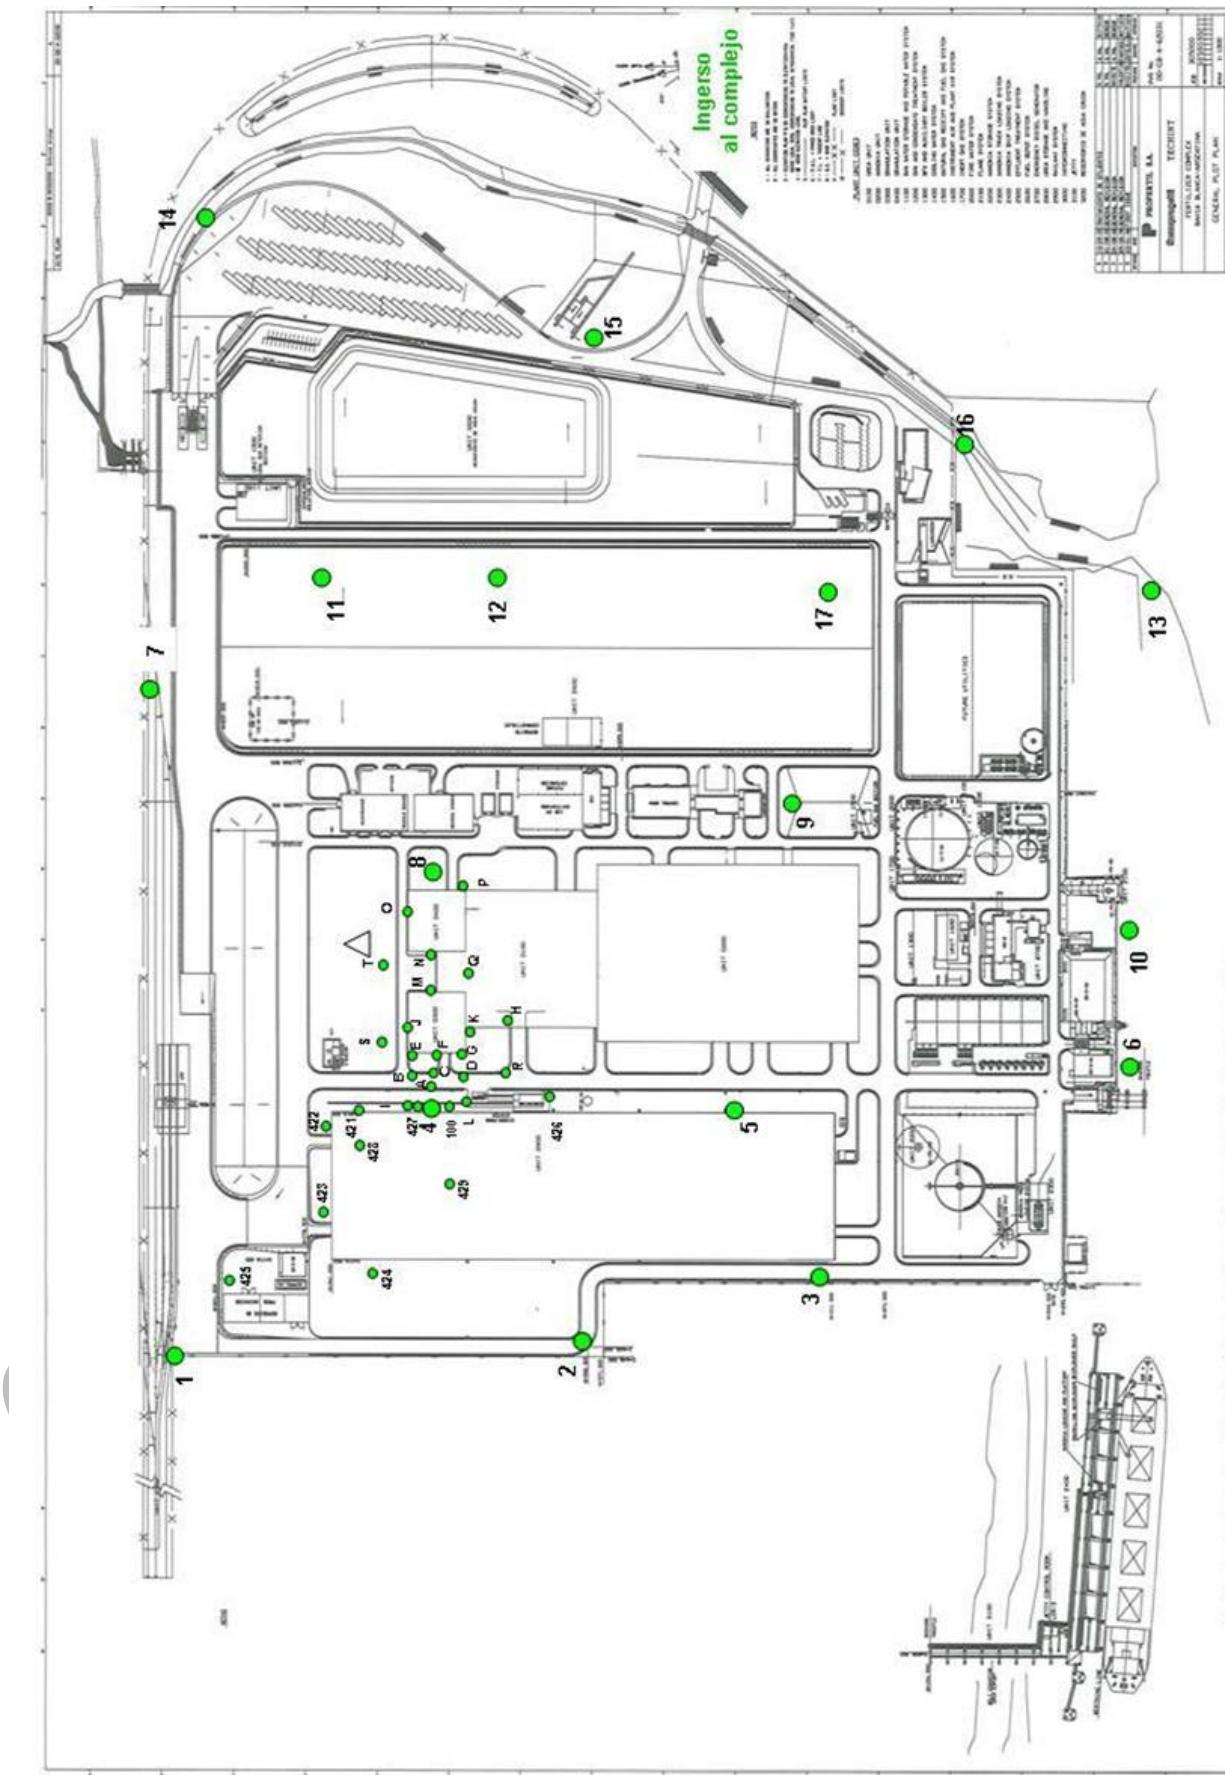
En mayo de 2008, como resultado del análisis realizado, fue seleccionado el tratamiento por Despojo con Aire (columna de strippeo), que consiste en la eliminación del nitrógeno amoniacal de la corriente bombeada del pozo 10 (cercano al pozo 4).

El siguiente plano muestra: la ubicación de los 17 pozos de monitoreo (1 al 17), 20 pozos realizados posteriormente (A al T) y pozos 421 al 429; éstos dos últimos grupos alrededor del pozo 4.

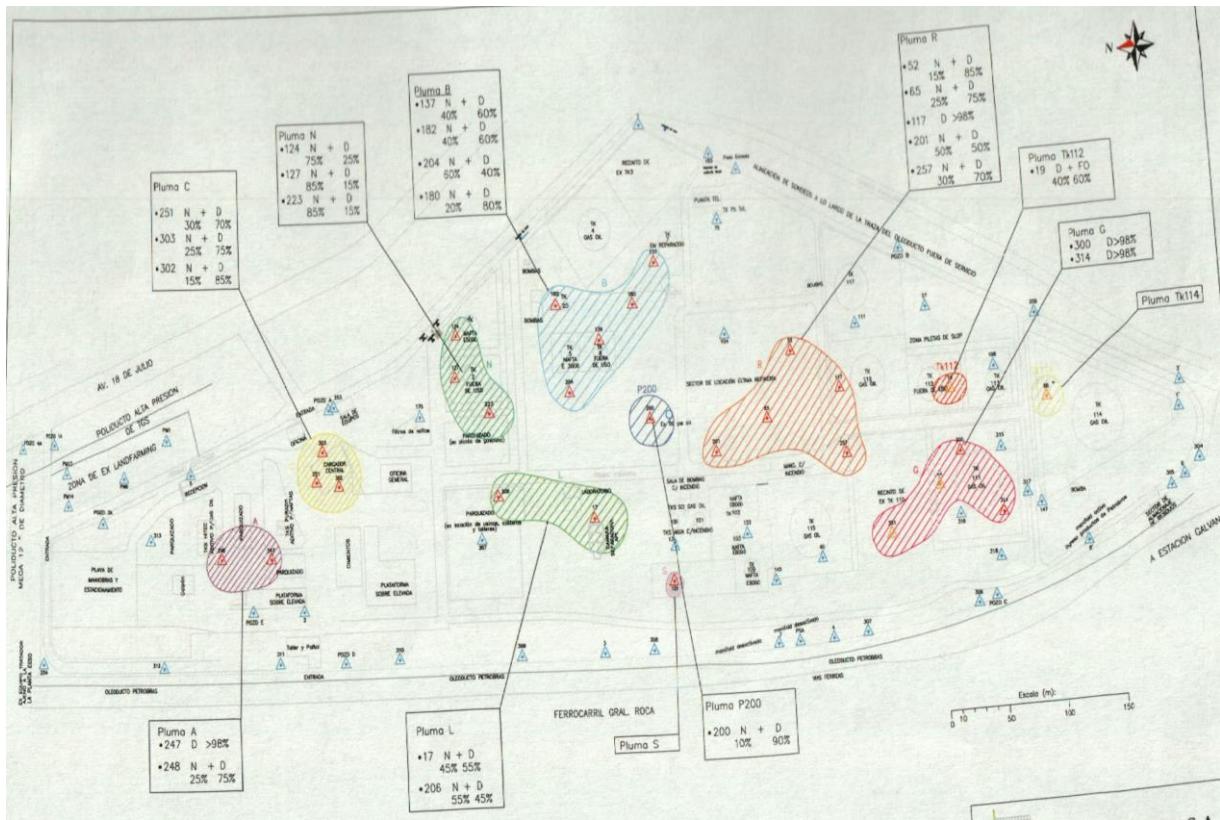
En los pozos con presencia de FLNA se tomaron muestras para su caracterización en laboratorio, para poder evaluar la conformación de diferentes plumas y a futuro, el comportamiento de cada una de ellas por separado.

Se muestra a continuación la ubicación de todos los pozos de monitoreo y la identificación de las diferentes plumas originales.

- Pluma A: Sector Aditivos
- Pluma B: Sector Bombas
- Pluma C: Sector Cargadero
- Pluma G: Sector Tanque 111
- Pluma L: Sector laboratorio
- Pluma N:
- Pluma R: Sector ex Refinería
- Pluma S
- Pluma Tk112: Sector Tanque 112
- Pluma TK114: Sector Tanque 114
- Pluma 200
