Programa: Monitoreo y Control del Estado Operativo y Mantenimiento de Plantas.

Subprograma: Pasivos Ambientales.

Período: Año 2023.

1. Pasivos Ambientales

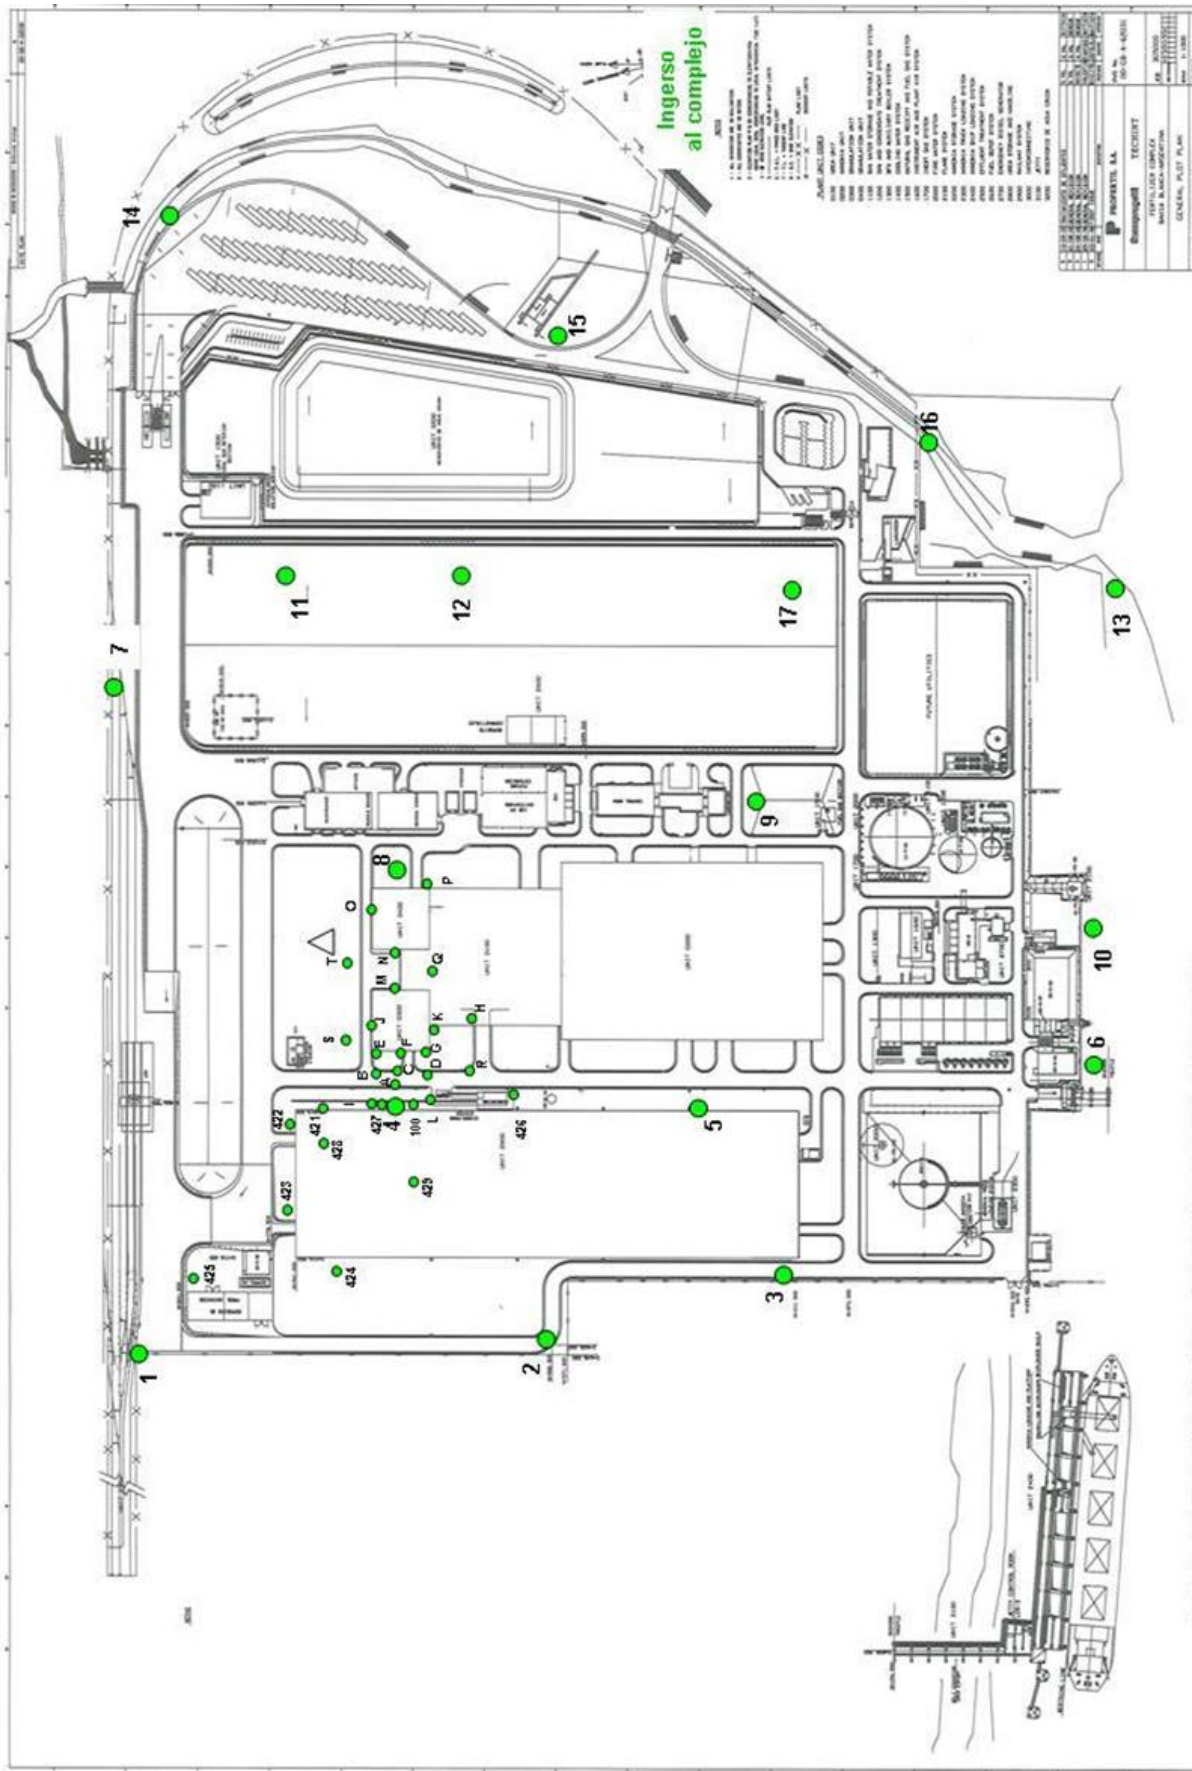
En mayo de 2008, como resultado del análisis realizado, fue seleccionado el tratamiento por Despojo con Aire (columna de strippeo), que consiste en la eliminación del nitrógeno amoniacal de la corriente bombeada del pozo 10 (cercano al pozo 4).

El siguiente plano muestra: la ubicación de los 17 pozos de monitoreo (1 al 17), 20 pozos realizados posteriormente (A al T) y pozos 421 al 429; éstos dos últimos grupos alrededor del pozo 4.
