**Programa:** Monitoreo y Control del Estado Operativo y Mantenimiento de Plantas.

**Subprograma:** Pasivos Ambientales.

**Período:** Año 2023.

## **1. Pasivos Ambientales**

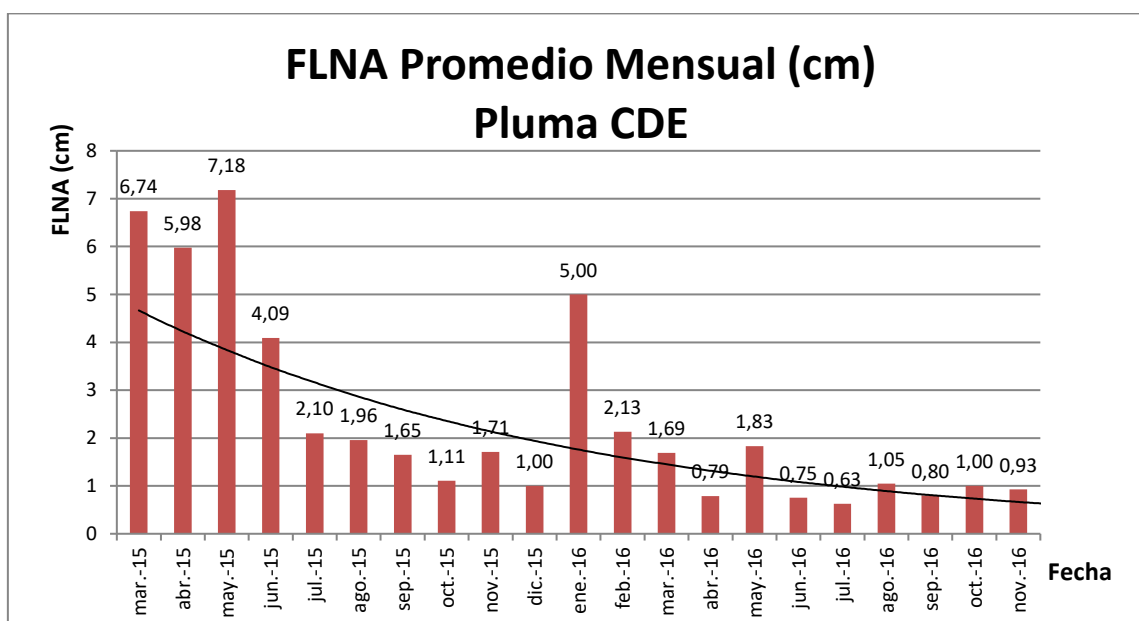
### PLUMA CDE

Desde el año 2018 a la actualidad no se ha intervenido en esta Pluma ya que no se encuentra actualmente en remediación, por lo que se hace referencia al PIM 2017 para mayores detalles a diciembre de 2017. De todas maneras en el siguiente gráfico se resumen los datos de la intervención en la Pluma CDE, donde se evidencia la tendencia asintótica en FLNA que determinó la finalización de las tareas de remediación en dicha pluma.

Actualmente esta pluma no se encuentra en remediación. En los informes mensuales que la empresa entrega a la Autoridad de Aplicación se continuará con la información de las mediciones de los espesores de FLNA de la pluma CDE como una medida de control y prevención de posibles desviaciones

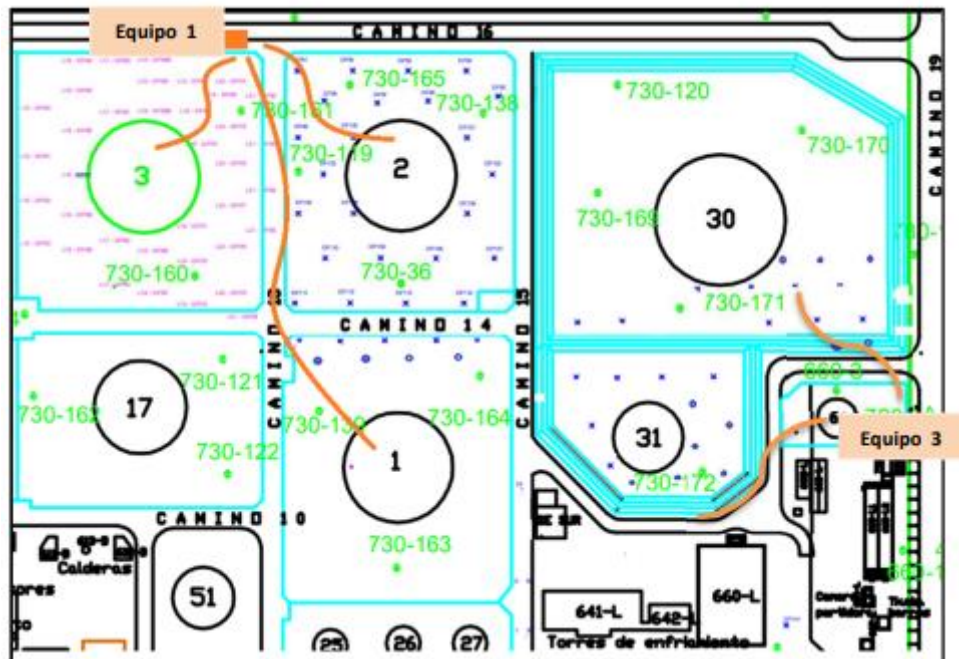
Actualmente esta pluma continúa su operación bajo la **Disposición DISPO-2023-4128**. Con motivo de remediar este sector se han construido 35 pozos en los Tanques 1 y 2, y 25 pozos en los Tanques 30 y 31.

A continuación se muestra la ubicación de los equipos de remediación en la Pluma H.

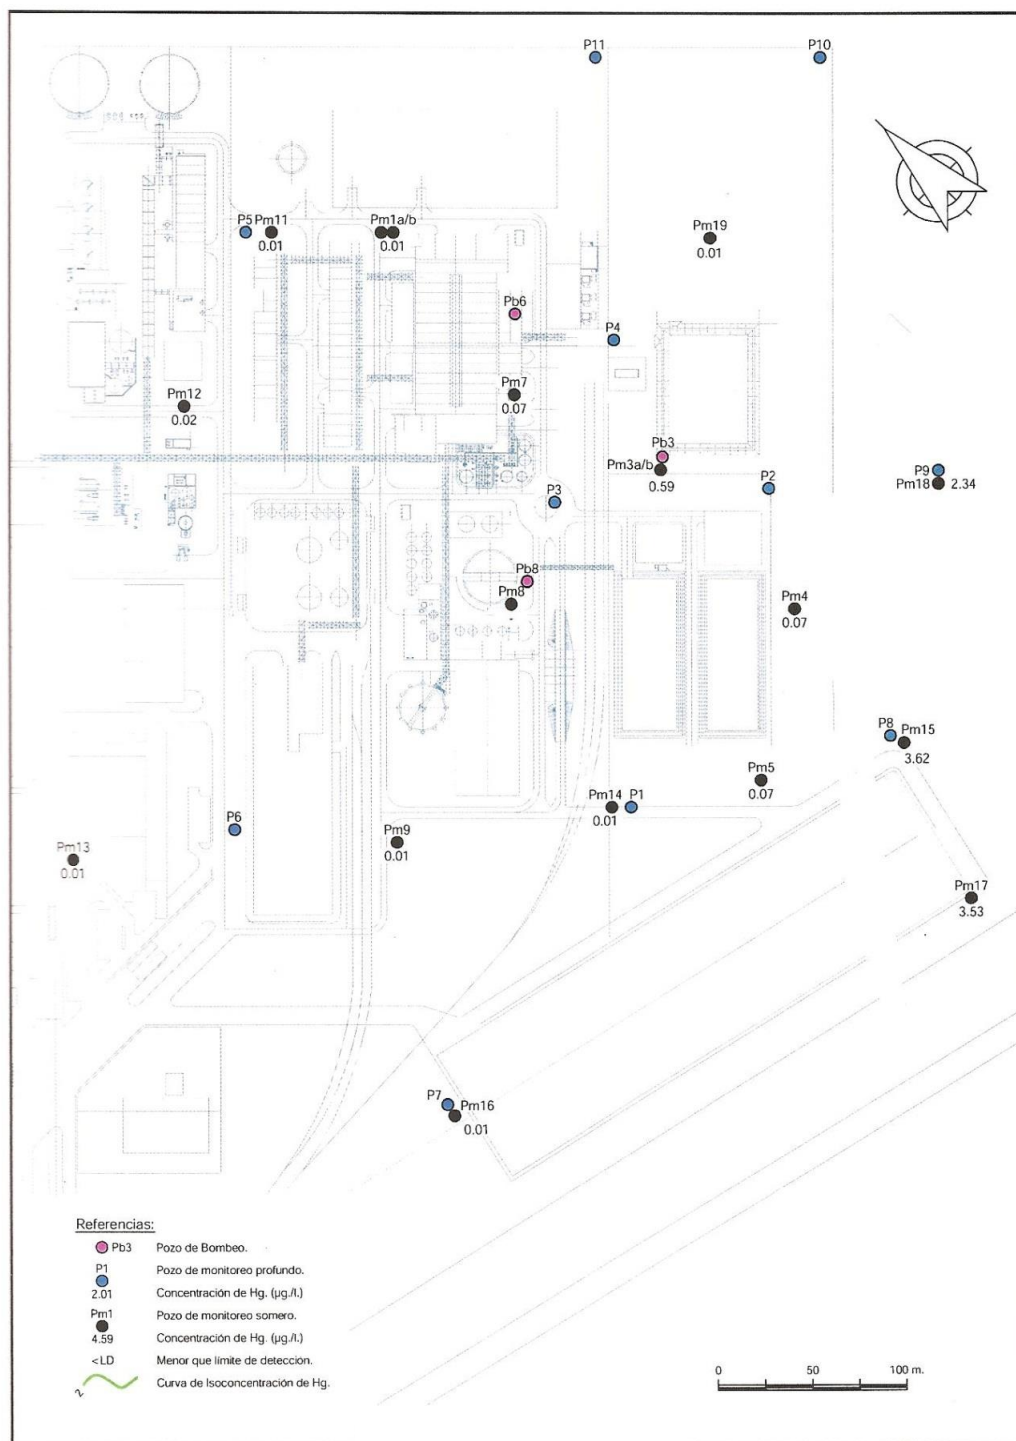
A continuación se muestra la ubicación de la totalidad de los pozos freaticos dentro de la empresa Unipar Indupa S.A.I.C. planta de Cloro Soda (de bombeo en color rosa, someros en color negro y profundos en color azul):

Los estudios ejecutados en la planta de Cloro Soda en el año 1995 y 1997, detectaron la presencia de mercurio en el suelo y en el agua subterránea del predio. En tal sentido y a través de un Plan de Gestión Ambiental la gerencia de la empresa ha impulsado un programa de trabajo que contiene las siguientes operaciones:

La red de monitoreo está compuesta por 17 pozos de observación someros (el pozo Pm3B está fuera de servicio) y 11 pozos profundos, de los cuales se realizan las mediciones del nivel freático y el muestreo de agua subterránea.

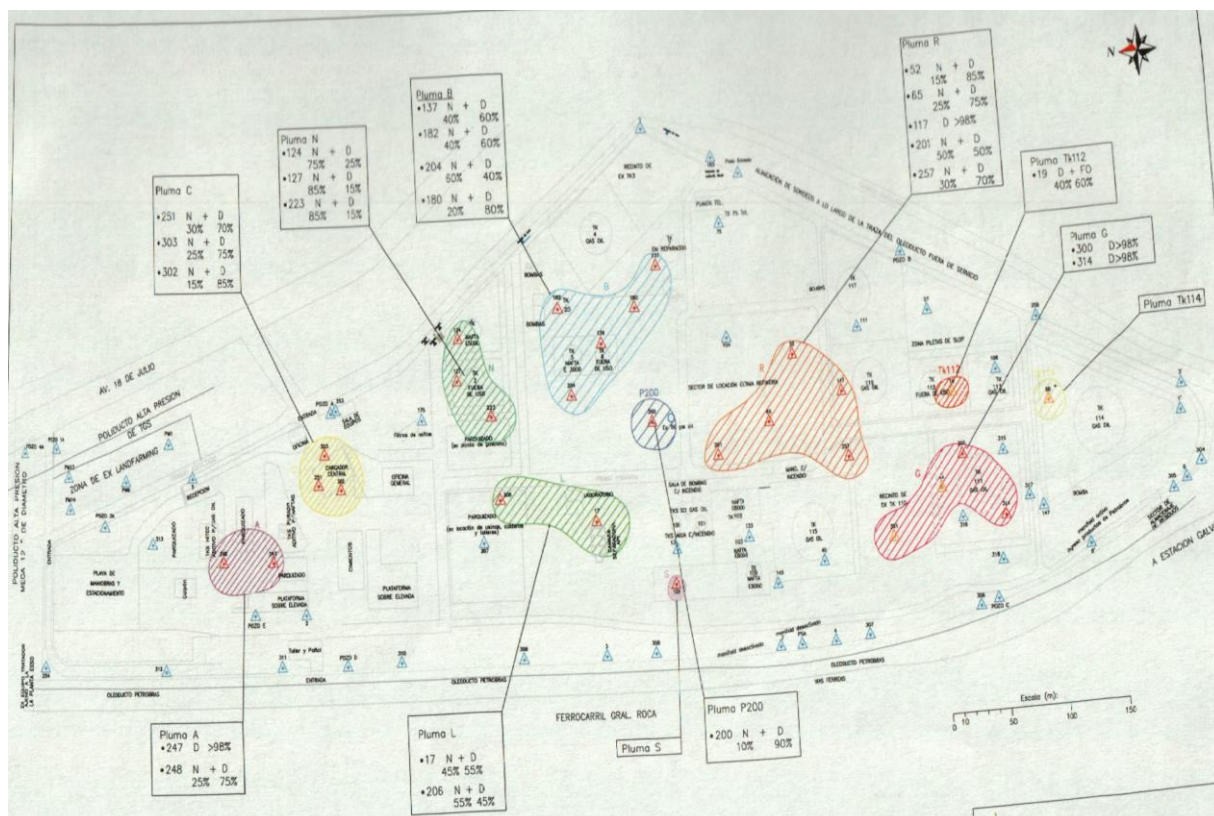
Se muestra a continuación la ubicación de todos los pozos de monitoreo y la identificación de las diferentes plumas originales.

- Pluma A: Sector Aditivos
- Pluma B: Sector Bombas
- Pluma C: Sector Cargadero
- Pluma G: Sector Tanque 111
- Pluma L: Sector laboratorio
- Pluma N:
- Pluma R: Sector ex Refinería
- Pluma S
- Pluma Tk112: Sector Tanque 112
- Pluma TK114: Sector Tanque 114
- Pluma 200
