**Programa:** Monitoreo de Cuerpos Receptores

**Subprograma:** Aguas Subterráneas

**Objetivos del Subprograma:** Mapeo, Monitoreo y Vigilancia de aguas subterráneas del área de jurisdicción del CTE

**Período:** Enero de 2020 a diciembre 2021

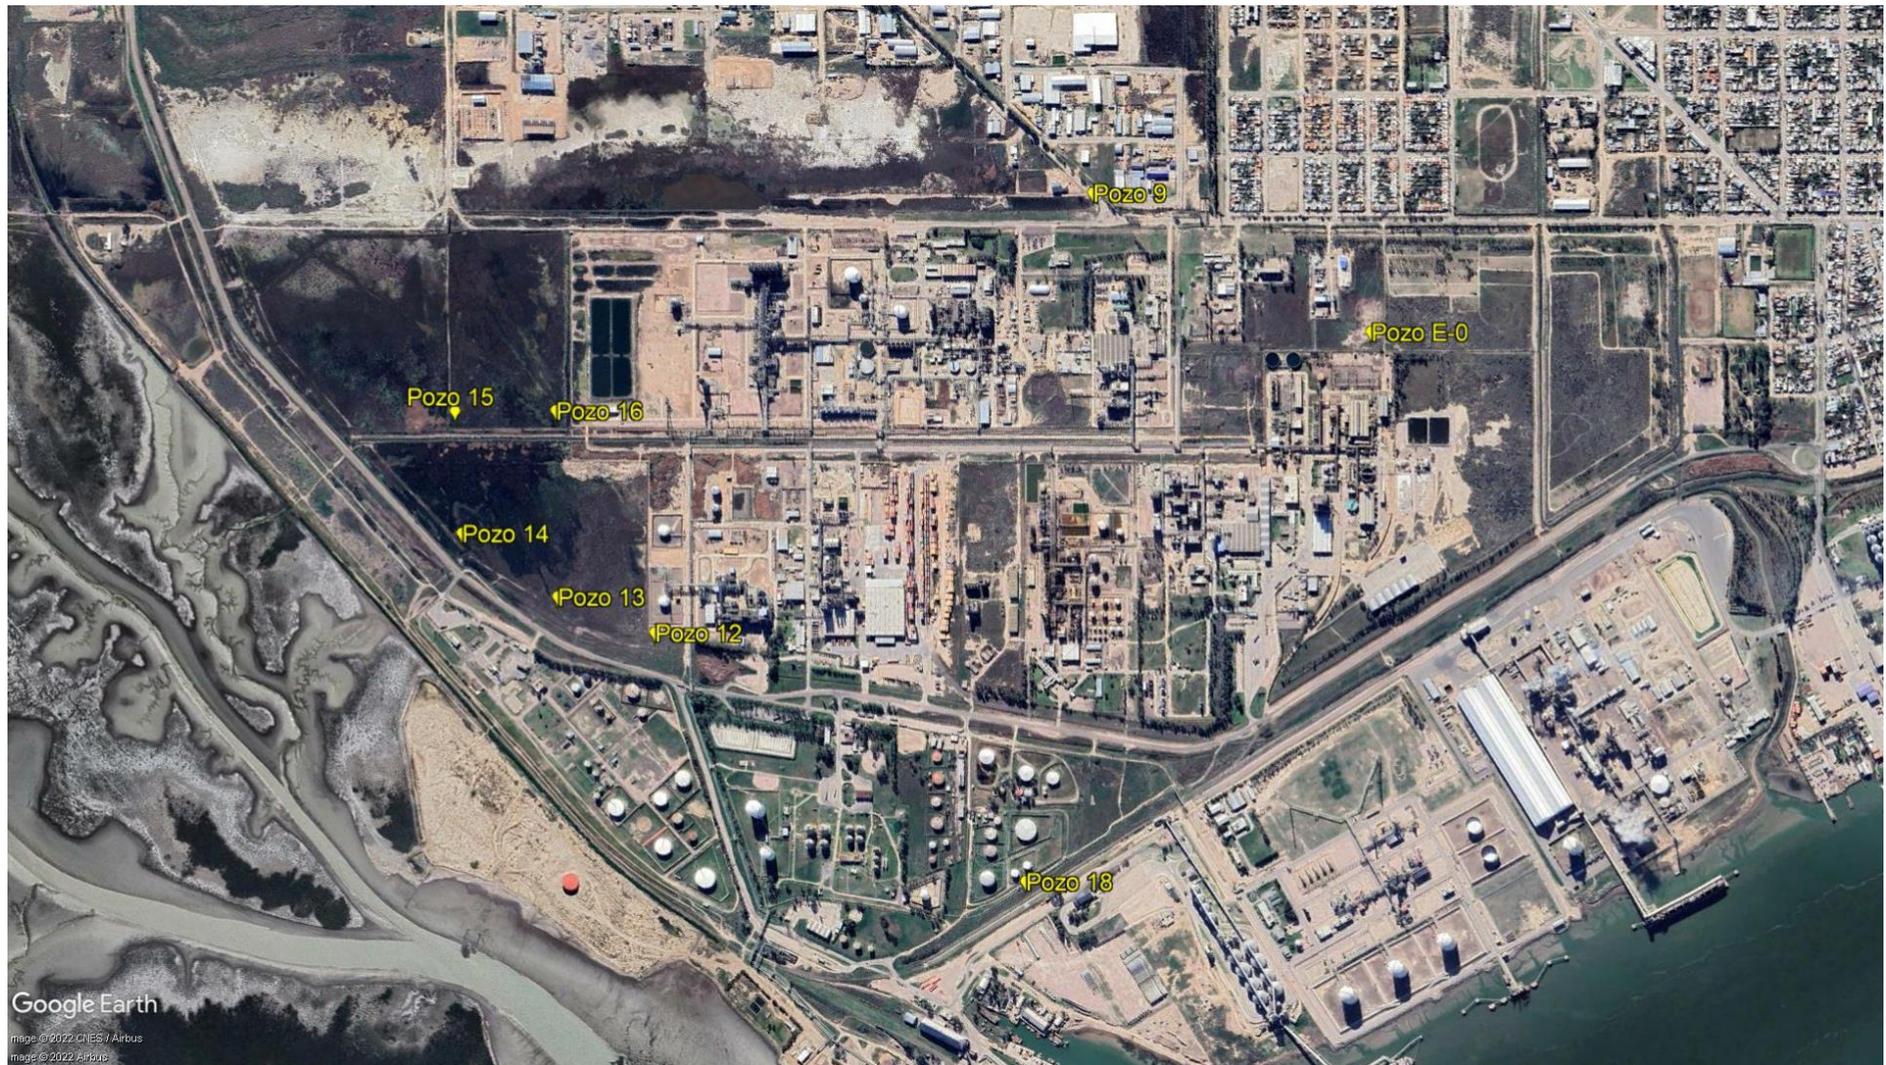
Figura 1, Ubicación de los pozos de monitoreo externos.

En la Figura 1 del Anexo – Aguas Subterráneas (página 15), se muestra la ubicación de los pozos de monitoreo externos a los predios industriales.

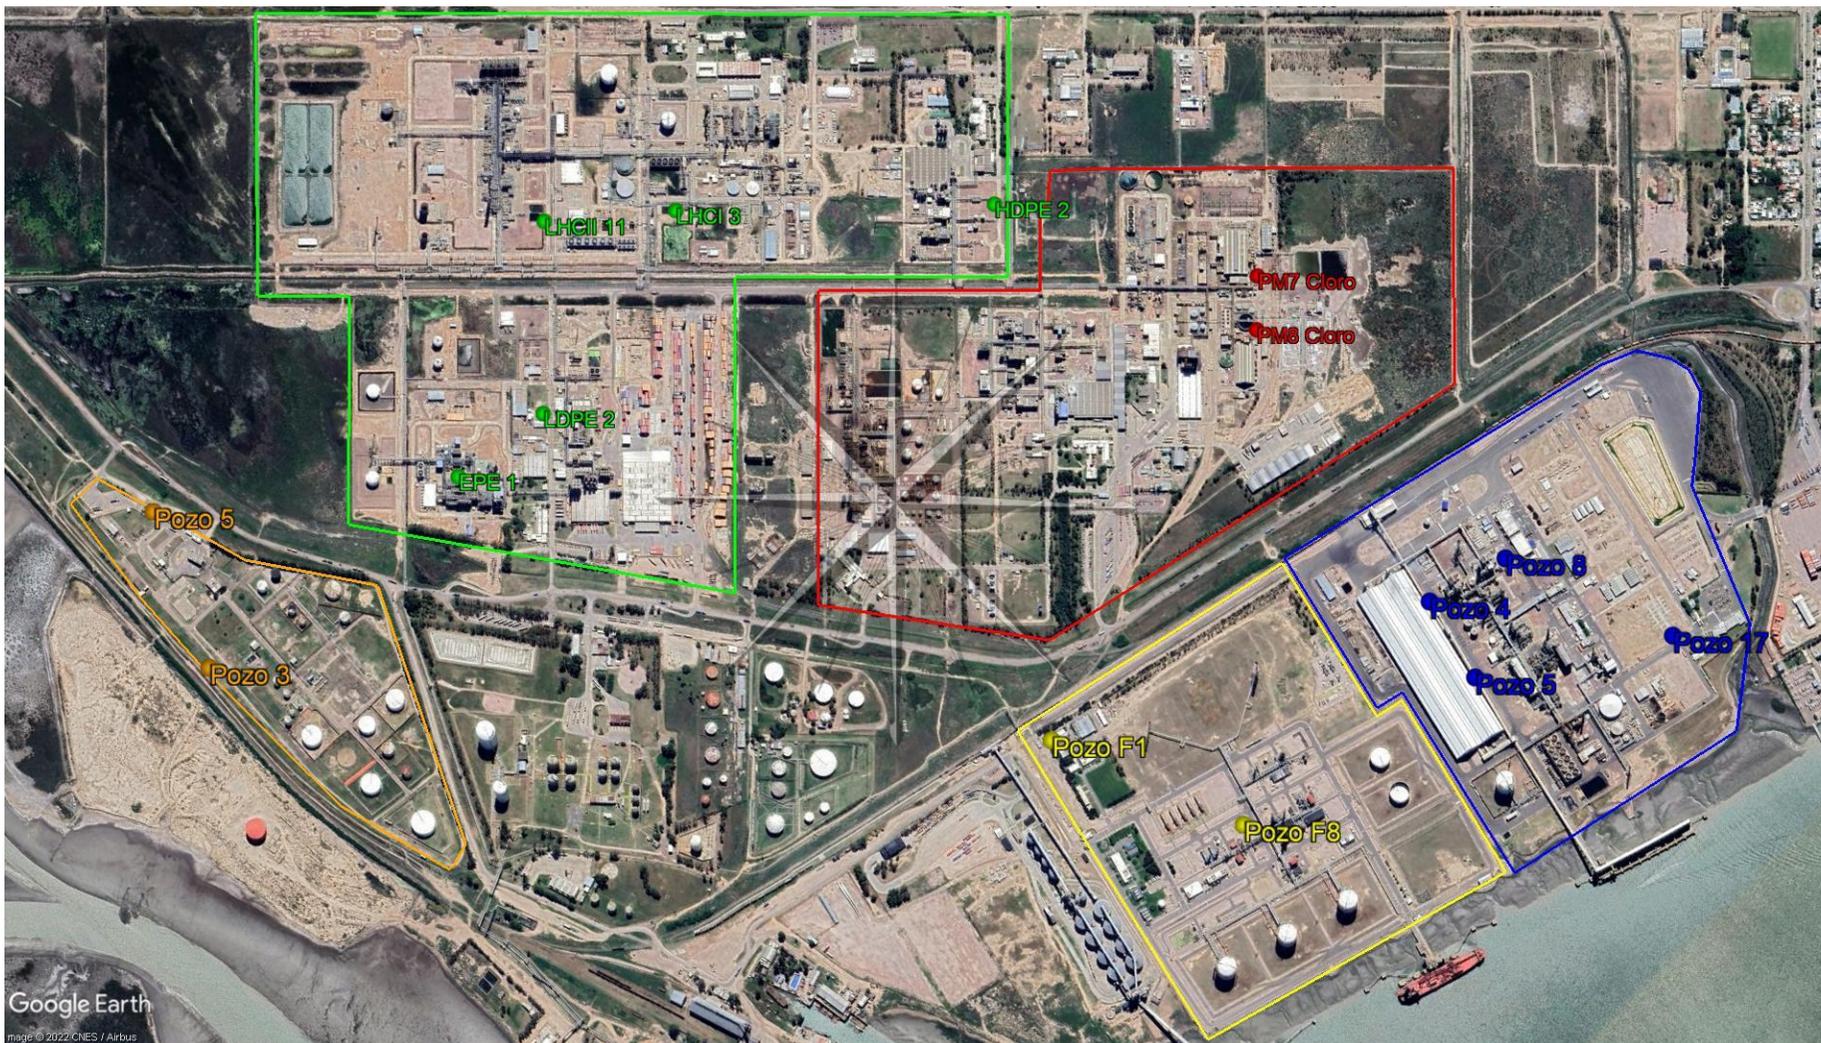
Figura 2, Ubicación de los pozos de monitoreo internos de planta.

En la Figura 2 y en la Figura 3 del Anexo – Aguas Subterráneas (páginas 16 y 17), se muestra la ubicación de los pozos internos de cada planta.
