**Programa:** Monitoreo y Control de los Contaminantes del Agua y de la Atmósfera

**Subprograma:** Monitoreo de Emisiones Gaseosas Industriales

**Período:** 2022

## 1. Monitoreo de cloruro de vinilo en el perímetro de Unipar Indupa S.A.I.C. 2022

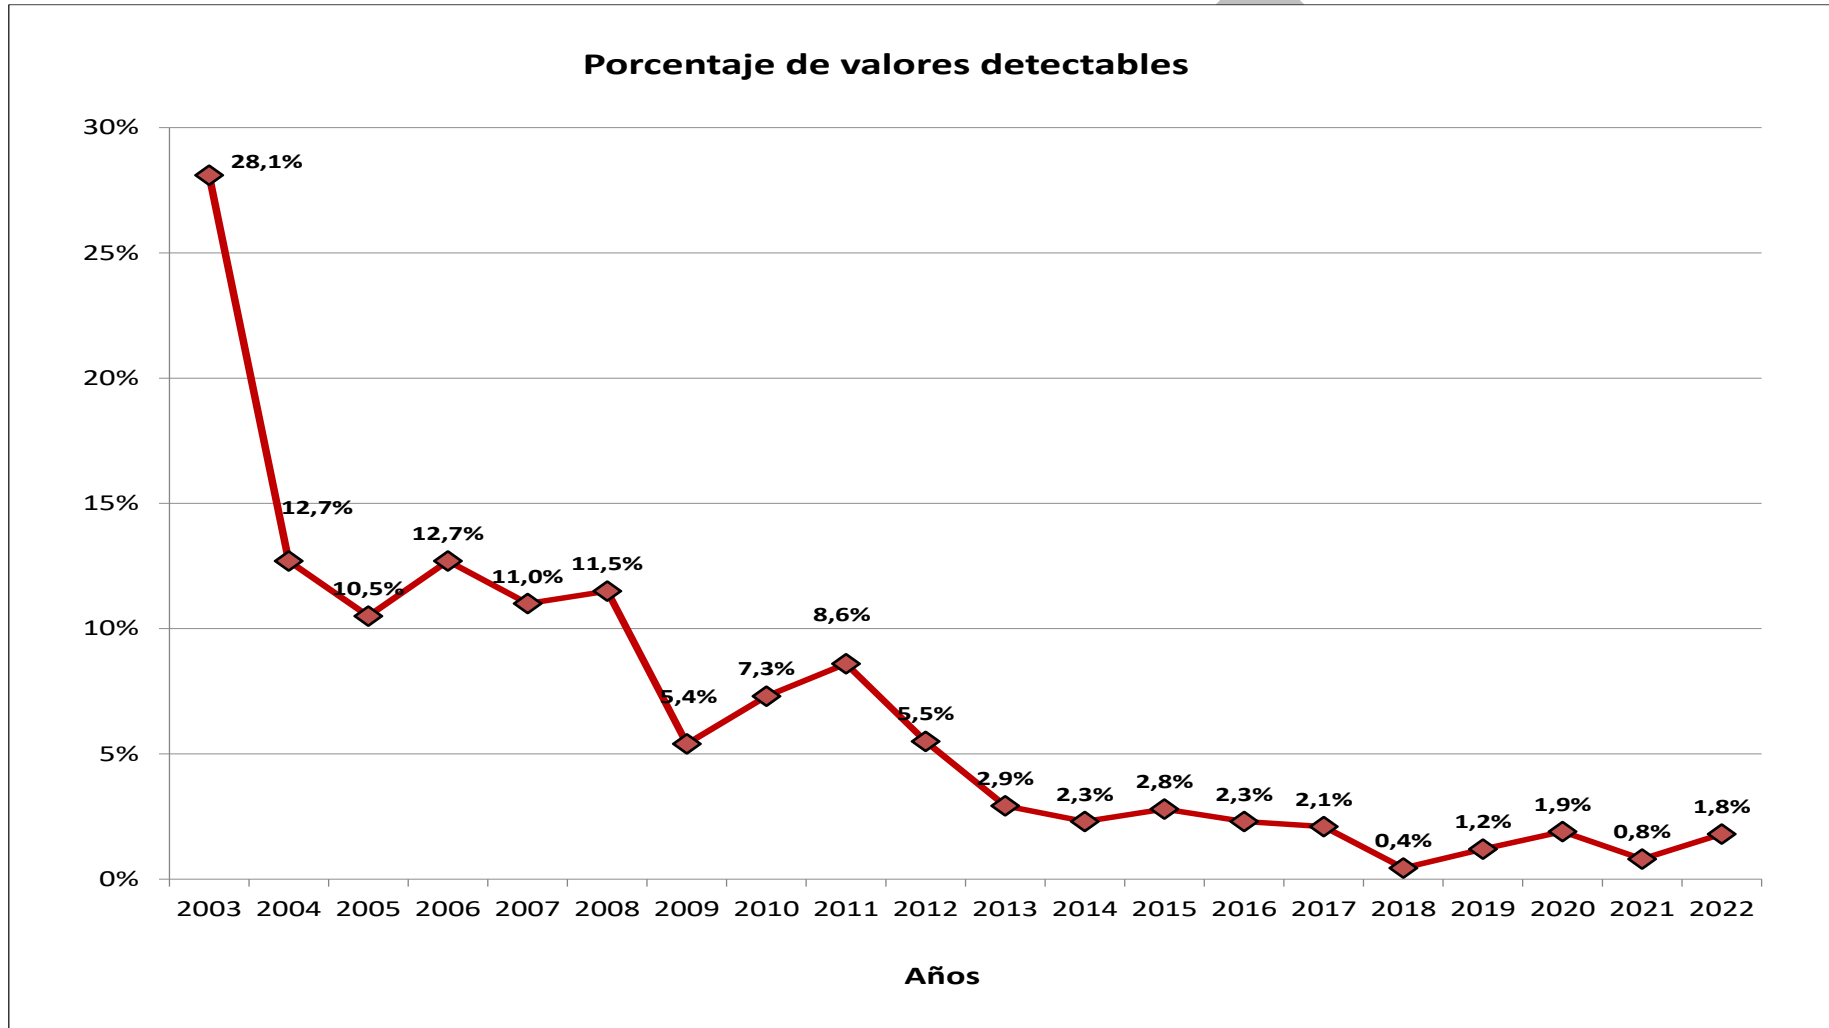
**Gráfico:** Historial del porcentaje anual de valores detectables en los últimos años.

En el gráfico del ANEXO 8 (pag 12) se presenta la evolución interanual de los porcentajes de los datos detectables. Como puede observarse, los valores evolucionaron de manera decreciente desde el año 2003 hasta el año 2013 debido a mejoras que se fueron implementando y desde el año 2014 se vienen registrando porcentajes levemente fluctuantes alrededor del 2 %.
